สรุปผลการปฏิบัติตามมาตรการป้องกันและแก้ไขผลกระทบและติดตามตรวจสอบคุณภาพสิ่งแวดล้อมของโครงการโรงแรมชามา เลควิว อโศก บริษัท เจอาร์ คิวชู บิสิเนส ดีเวลอปเม้นท์ (ไทยแลนด์) จำกัด ประจำเดือนกรกฎาคม-ธันวาคม 2565 พบว่า โครงการได้ปฏิบัติตามมาตรการป้องกันและแก้ไขผลกระทบสิ่งแวดล้อมทุกมาตรการอย่างเคร่งครัด ส่วนผลการติดตามตรวจสอบคุณภาพสิ่งแวดล้อมในด้าน การบำบัดน้ำเสีย พบว่าส่วนใหญ่มีค่าเป็นไปตามประกาศกระทรวงทรัพยากรธรรมชาติและสิ่งแวดล้อม เรื่อง กำหนดมาตรฐานควบคุมการระบายน้ำทิ้ง จากอาคารบางประเภทและบางขนาด พ.ศ. 2548 (ประเภท ก และ ข) ยกเว้น รายการทดสอบดังต่อไปนี้

1. ชื่อโครงการ โครงการโรงแรมชามา เลควิว อโศก
2. สถานที่ตั้ง หอประชุมวิท 16 ถนนรัชดาภิเษก แขวงคลองเตย เขตคลองเตย กรุงเทพมหานคร
3. ชื่อเจ้าของโครงการ บริษัท เจอาร์ คิวชู บิสิเนส ดีเวลอปเม้นท์ (ไทยแลนด์) จำกัด

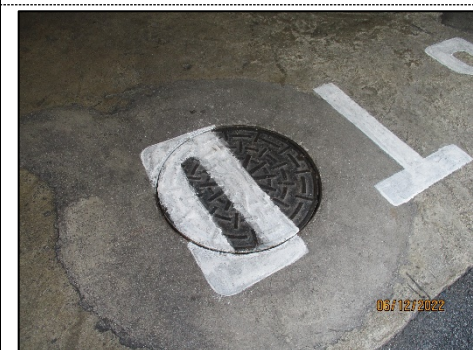
| ผลกระทบสิ่งแวดล้อม | มาตรการป้องกันและแก้ไขผลกระทบสิ่งแวดล้อม | รายละเอียดการปฏิบัติจริง | ปัญหาและแนวทางแก้ไข | การอ้างอิง |
|---|---|---|---|---|
| | 3. ก่อนที่จะระบายน้ำออกสู่อ่างเก็บน้ำสาธารณะ จะต้องติดตั้งตะแกรงดักขยะและตรวจสอบเป็นประจำ เพื่อกำจัดขยะที่ตกค้าง | - โครงการติดตั้งท่อระบายน้ำ (รูปที่ 2.8) และจัดให้มีเจ้าหน้าที่คอยดักเศษขยะออกจากปลายท่อระบายน้ำของโครงการ ก่อนเชื่อมสู่อ่างสาธารณะ เป็นประจำทุกวันพุธ | - ไม่พบปัญหา | <p>รูปที่ 2.8 ท่อระบายน้ำของโครงการ</p> |

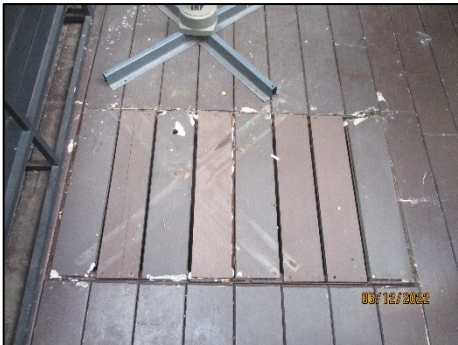
| ผลกระทบสิ่งแวดล้อม | มาตรการป้องกันและแก้ไขผลกระทบสิ่งแวดล้อม | รายละเอียดการปฏิบัติจริง | ปัญหาและแนวทางแก้ไข | การอ้างอิง |
|---|---|---|---|---|
| 7. การบำบัดน้ำเสีย (ต่อ) | 5. ถังดักไขมัน จะต้องรับการตรวจสอบ ดูแล บำรุงรักษาให้มีประสิทธิภาพดีอยู่เสมอ โดยเฉพาะระบบระบายอากาศ และตามรอยรั่วซึมต่างๆ เพื่อป้องกันกลิ่นรบกวน | - โครงการได้จัดให้มีเจ้าหน้าที่คอยตรวจสอบ ดูแล บำรุงรักษาถังดักไขมันให้มีประสิทธิภาพดีอยู่เสมอ (รูปที่ 2.20) | - ไม่พบปัญหา | รูปที่ 2.20 ถังดักไขมัน |

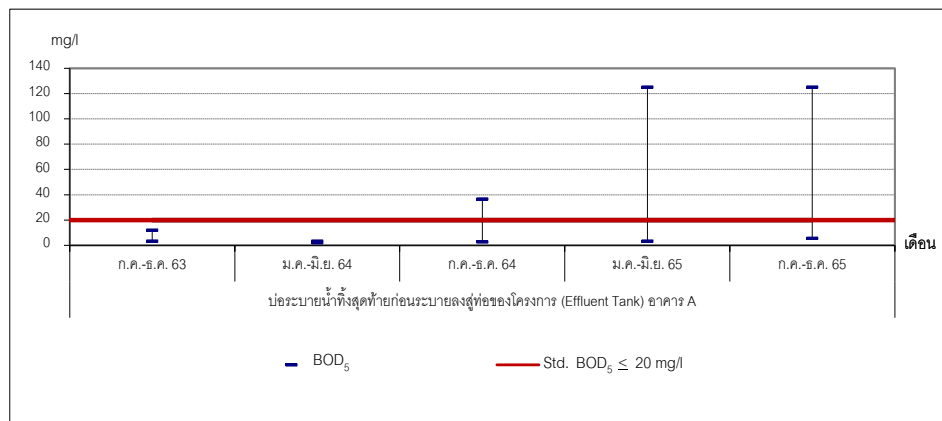
- บริเวณ บ่อระบายน้ำทิ้งสุดท้ายก่อนระบายลงสู่ท่อของโครงการ (Effluent Tank) อาคาร A รายการทดสอบ บีโอดี (BOD₅) และปริมาณสารแขวนลอย (SS)
- บริเวณ บ่อระบายน้ำทิ้งสุดท้ายก่อนระบายลงสู่ท่อของโครงการ (Effluent Tank) อาคาร B รายการทดสอบ บีโอดี (BOD₅) และตะกอนหนัก (Settleable Solids)

- บริเวณ บ่อระบายน้ำทิ้งสุดท้ายก่อนระบายลงสู่ท่อของโครงการ (Effluent Tank) อาคาร A รายการทดสอบ บีโอดี (BOD₅) และปริมาณสารแขวนลอย (SS)
- บริเวณ บ่อระบายน้ำทิ้งสุดท้ายก่อนระบายลงสู่ท่อของโครงการ (Effluent Tank) อาคาร B รายการทดสอบ ปริมาณสารแขวนลอย (SS)

- บริเวณ บ่อระบายน้ำทิ้งสุดท้ายก่อนระบายลงสู่ท่อของโครงการ (Effluent Tank) อาคาร A รายการทดสอบ บีโอดี (BOD_5) และตะกอนหนัก (Settleable Solids)
- บริเวณ บ่อระบายน้ำทิ้งสุดท้ายก่อนระบายลงสู่ท่อของโครงการ (Effluent Tank) อาคาร B รายการทดสอบ ตะกอนหนัก (Settleable Solids)

ภาพที่ 3.3 กราฟแสดงผลการตรวจวิเคราะห์ BOD₅ บริเวณ บ่อระบายนํ้าทิ้งสุดท้ายก่อนระบายลงสู่ท่อของโครงการ (Effluent Tank) อาคาร A

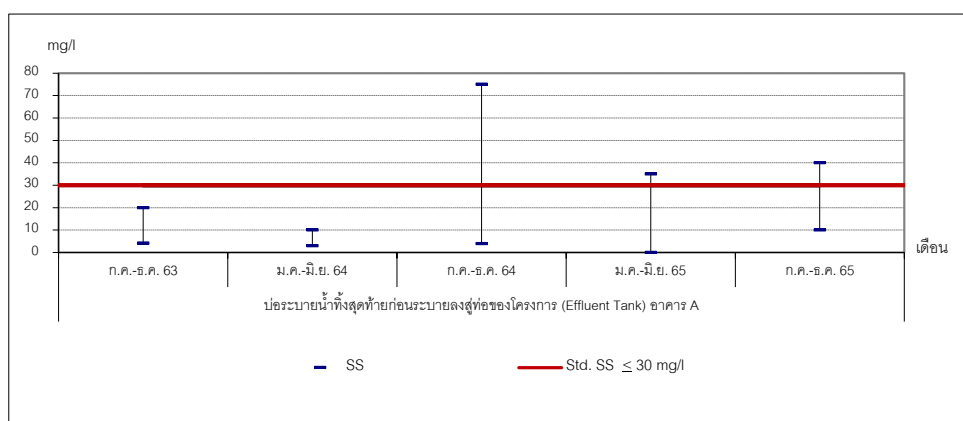
ภาพที่ 3.4 กราฟแสดงผลการตรวจวิเคราะห์ SS บริเวณ บ่อระบายนํ้าทิ้งสุดท้ายก่อนระบายลงสู่ท่อของโครงการ (Effluent Tank) อาคาร A

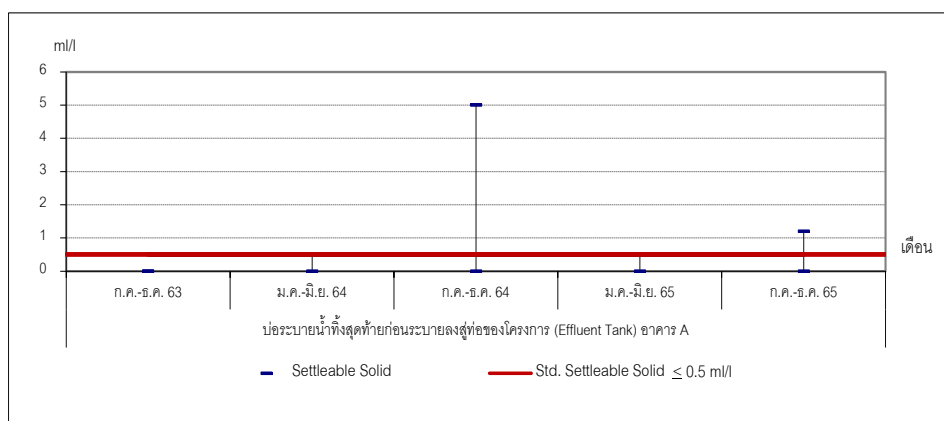
ภาพที่ 3.7 กราฟแสดงผลการตรวจวิเคราะห์ Settleable Solids บริเวณ บ่อระบายน้ำทิ้งสุดท้ายก่อนระบายลงสู่ท่อของโครงการ (Effluent Tank) อาคาร A
