บทที่ 2

การปฏิบัติตามมาตรการป้องกัน และแก้ไขผลกระทบสิ่งแวดล้อม

ตารางที่ 2.1 สรุปผลการปฏิบัติตามมาตรการป้องกัน และแก้ไขผลกระทบสิ่งแวดล้อม โครงการโรงแรมชามา เลควิว อโศก
บริษัท เจอาร์ คิวชู บิสิเนส ดีเวลอปเม้นท์ (ไทยแลนด์) จำกัด ประจำปีงบประมาณ-ธันวาคม 2565

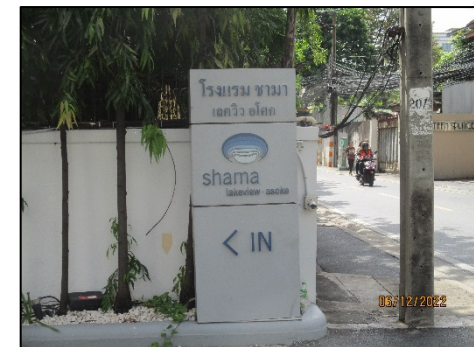
<p>รูปที่ 2.1 เส้นทางเข้า-ออกโครงการ</p>

ผลกระทบสิ่งแวดล้อม	มาตรการป้องกันและแก้ไขผลกระทบสิ่งแวดล้อม	รายละเอียดการปฏิบัติจริง	ปัญหาและแนวทางแก้ไข	การอ้างอิง
1. คุณภาพอากาศ และระดับเสียง	1. จัดระบบการเดินรถและเส้นทางเข้า – ออก โครงการให้เหมาะสมกับสภาพการจราจรภายนอก เพื่อลดปัญหามลพิษจากการจราจรติดขัดโดยมี เจ้าหน้าที่คอยอำนวยความสะดวก	- โครงการได้จัดระบบเดินรถที่เหมาะสมและมีเจ้าหน้าที่ คอยอำนวยความสะดวกบริเวณทางเข้า – ออกของ โครงการ เพื่อลดปัญหามลพิษจากการจราจรติดขัด (รูปที่ 2.1 และรูปที่ 2.2)	- ไม่พบปัญหา

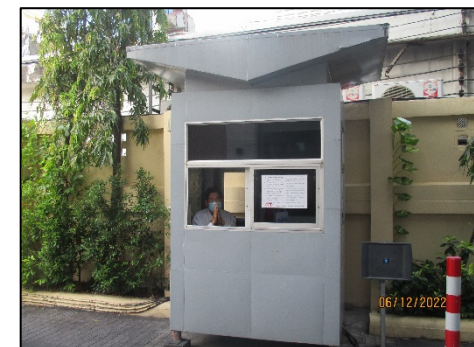
<p>รูปที่ 2.2 เจ้าหน้าที่รักษาความปลอดภัย</p>

3. จัดให้มีเจ้าหน้าที่ประจำพื้นที่จอดรถของโครงการ และทางเข้า - ออกเพื่อควบคุมและอำนวยความสะดวกในการเข้าจอดรถ และป้องกันรถติดภายนอกโครงการ	- โครงการได้จัดให้มีเจ้าหน้าที่ รปภ. ประจำพื้นที่จอดรถของโครงการและบริเวณทางเข้า-ออกโครงการตลอด 24 ชม. (รูปที่ 2.2)	- ไม่พบปัญหา	รูปที่ 2.2

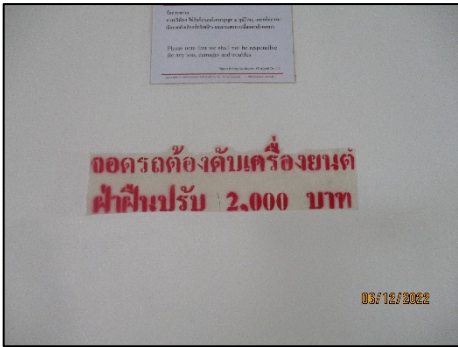
รูปที่ 2.3 ป้ายห้ามติดเครื่องบริเวณที่จอดรถ

ผลกระทบสิ่งแวดล้อม	มาตรการป้องกันและแก้ไขผลกระทบสิ่งแวดล้อม	รายละเอียดการปฏิบัติจริง	ปัญหาและแนวทางแก้ไข	การอ้างอิง
1. คุณภาพอากาศ และระดับเสียง (ต่อ)	2. ปฏิบัติตามกฎหมายที่ห้ามติดเครื่องขณะจอดรถ ในส่วนของที่จอดรถอย่างเคร่งครัด	- โครงการปฏิบัติตามมาตรการฯ อย่างเคร่งครัดและมี ป้ายห้ามติดเครื่อง บริเวณที่จอดรถทุกชั้น (รูปที่ 2.3)	- ไม่พบปัญหา

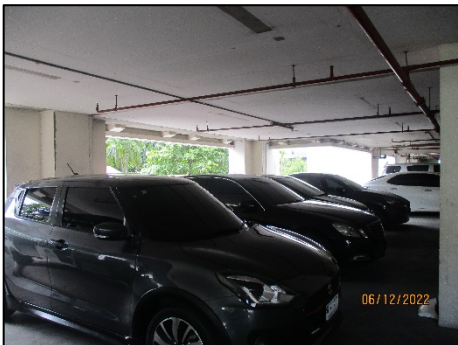
รูปที่ 2.4 พื้นที่จอดรถของอาคารที่มีการระบาย อากาศ

3. โครงการได้ออกแบบที่จอดรถของอาคารให้มีอัตรา การระบายอากาศประมาณ 4 เท่าของปริมาตร ห้องใน 1 ชม. ซึ่งมากกว่าข้อกำหนดตาม กฎกระทรวงฉบับที่ 50 (2540) ออกตามความใน พระราชบัญญัติควบคุมอาคาร พ.ศ. 2522 ที่กำหนดให้มีอัตราการระบายอากาศเท่ากับ 4 เท่าของปริมาตรห้องใน 1 ชม.	- โครงการได้ออกแบบที่จอดรถให้มีการระบายอากาศ และถ่ายเทอากาศเป็นอย่างดี ซึ่งเป็นไปตาม ข้อกำหนดตามกฎกระทรวงฉบับที่ 50 (2540) ออกตามความในพระราชบัญญัติควบคุมอาคาร พ.ศ. 2522 (รูปที่ 2.4)	- ไม่พบปัญหา

ผลกระทบสิ่งแวดล้อม	มาตรการป้องกันและแก้ไขผลกระทบสิ่งแวดล้อม	รายละเอียดการปฏิบัติจริง	ปัญหาและแนวทางแก้ไข	การอ้างอิง
3. การจราจร (ต่อ)	2. โครงการต้องจัดให้มีพื้นที่จอดรถอย่างน้อย 323 คัน โดยคิดจากพื้นที่ที่มีพื้นที่ใช้สอยที่ต้องนำมาคิดที่จอดรถทั้งหมด 40,980 ตร.ม. อย่างไรก็ตาม โครงการได้จัดให้มีที่จอดรถจำนวน 329 คัน ซึ่งมากกว่าที่กฎหมายกำหนดไว้	- โครงการได้จัดให้มีพื้นที่จอดรถจำนวน 329 คันทั้งอาคาร A และอาคาร B ซึ่งมากกว่าที่กฎหมายกำหนดไว้ (รูปที่ 2.4)	- ไม่พบปัญหา	รูปที่ 2.4

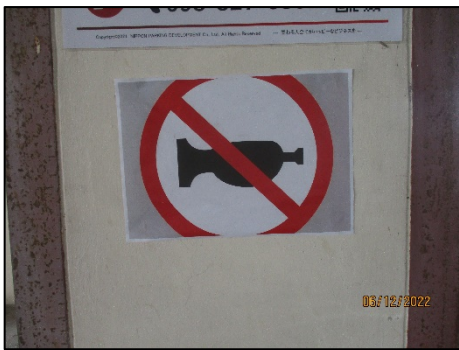
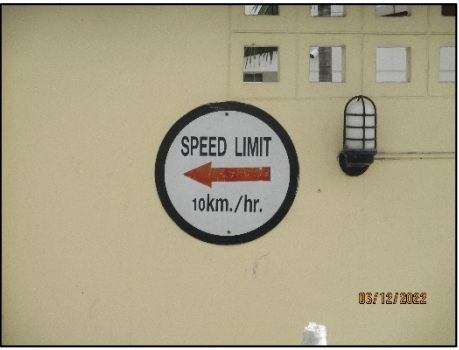
<p>รูปที่ 2.5 ป้ายห้ามบีบแตรและจำกัดความเร็ว</p>

ผลกระทบสิ่งแวดล้อม	มาตรการป้องกันและแก้ไขผลกระทบสิ่งแวดล้อม	รายละเอียดการปฏิบัติจริง	ปัญหาและแนวทางแก้ไข	การอ้างอิง
1. คุณภาพอากาศ และระดับเสียง (ต่อ)	4. ติดตั้งป้ายห้ามบีบแตรหรือเหยียบคันเร่งให้มีเสียงดัง รวมทั้งต้องติดตั้งป้ายจำกัดความเร็วที่วิ่งภายในพื้นที่โครงการไม่เกิน 30 กม./ชม.	- โครงการได้กำชับให้ผู้พักอาศัยรวมถึงเจ้าหน้าที่ห้ามบีบแตรหรือเหยียบคันเร่งซึ่งอาจก่อให้เกิดเสียงดังได้ และมีการติดป้ายจำกัดความเร็วของรถยนต์ไม่เกิน 10 กม./ชม. (รูปที่ 2.5)	- ไม่พบปัญหา

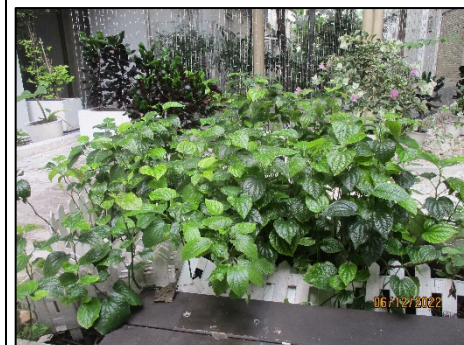
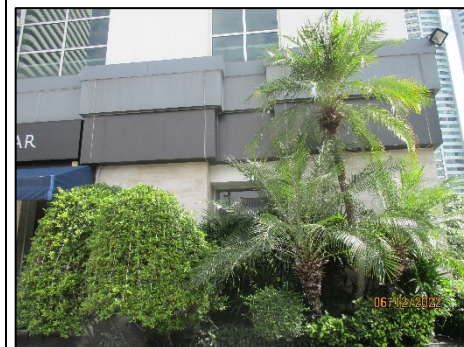
<p>รูปที่ 2.6 ต้นไม้โดยรอบพื้นที่โครงการ</p>

ผลกระทบสิ่งแวดล้อม	มาตรการป้องกันและแก้ไขผลกระทบสิ่งแวดล้อม	รายละเอียดการปฏิบัติจริง	ปัญหาและแนวทางแก้ไข	การอ้างอิง
1. คุณภาพอากาศ และระดับเสียง (ต่อ)	5. ปลูกต้นไม้รอบพื้นที่โครงการเพื่อลดระดับอุณหภูมิและดูดซับมลพิษ	- โครงการมีการปลูกต้นไม้ บริเวณโดยรอบพื้นที่ว่างของโครงการ เพื่อลดระดับอุณหภูมิและดูดซับมลพิษ (รูปที่ 2.6)	- ไม่พบปัญหา

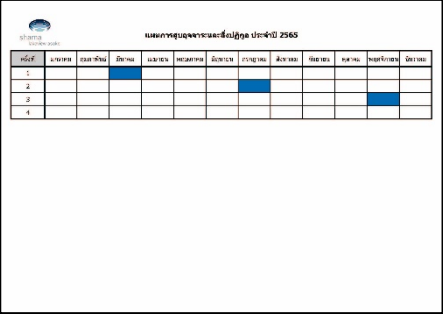
<p>ภาคผนวกที่ 16</p>

ผลกระทบสิ่งแวดล้อม	มาตรการป้องกันและแก้ไขผลกระทบสิ่งแวดล้อม	รายละเอียดการปฏิบัติจริง	ปัญหาและแนวทางแก้ไข	การอ้างอิง
2. แหล่งน้ำและ คุณภาพ น้ำผิวดิน (ต่อ)		(ต่อ) ยกเว้น คุณภาพน้ำทิ้งในเดือน ก.ค., ก.ย., ต.ค. และ พ.ย. 65 เนื่องจากในช่วงเดือนก.ค.-ธ.ค. 65 มีจำนวนผู้เข้าพักเพิ่มขึ้น ทำให้มีปริมาณน้ำเสียเข้าสู่ระบบบำบัดมาก และมีการทำความสะอาดบำรุงรักษาระบบบำบัดน้ำเสียไม่เพียงพอ จึงทำให้เกิดการหมักหมมทำให้ประสิทธิภาพในการบำบัดลดลง ทั้งนี้ ทางโครงการอยู่ระหว่างดำเนินการปรับปรุงระบบบำบัด และมีแผนการเพิ่มความถี่ในการทำความสะอาดบำรุงรักษาระบบบำบัดน้ำเสียให้มากขึ้น (ภาคผนวกที่ 16)

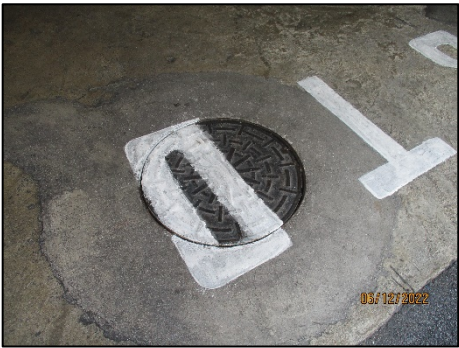
<p>รูปที่ 2.8 ท่อระบายน้ำของโครงการ</p>

3. ก่อนที่จะระบายน้ำออกสู่อ่างเก็บน้ำสาธารณะ จะต้องติดตั้งตะแกรงดักขยะและตรวจสอบเป็นประจำ เพื่อกำจัดขยะที่ตกค้าง	- โครงการติดตั้งท่อระบายน้ำ (รูปที่ 2.8) และจัดให้มีเจ้าหน้าที่คอยดักเศษขยะออกจากปลายท่อระบายน้ำของโครงการ ก่อนเชื่อมสู่อ่างสาธารณะ เป็นประจำทุกวันพุธ	- ไม่พบปัญหา

2. ติดตั้งตะแกรงดักมูลฝอยที่บ่อน้ำสุดท้ายก่อนระบายน้ำลงท่อระบายน้ำสาธารณะหน้าโครงการ	- โครงการติดตั้งท่อระบายน้ำ (รูปที่ 2.8) และจัดให้มีเจ้าหน้าที่คอยตัดเศษขยะออกจากปลายท่อระบายน้ำของโครงการ ก่อนเชื่อมต่อท่อสาธารณะ และได้ให้เจ้าหน้าที่คอยตรวจสอบเป็นประจำ	- ไม่พบปัญหา	รูปที่ 2.8

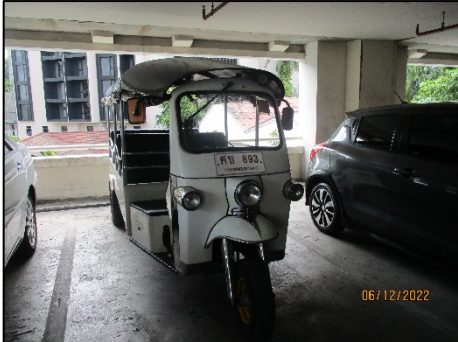
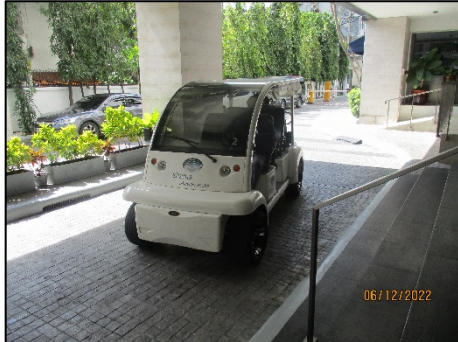
<p>รูปที่ 2.9 ระบบขนส่งของโครงการ</p>

ผลกระทบสิ่งแวดล้อม	มาตรการป้องกันและแก้ไขผลกระทบสิ่งแวดล้อม	รายละเอียดการปฏิบัติจริง	ปัญหาและแนวทางแก้ไข	การอ้างอิง
3. การจราจร	1. ประชาสัมพันธ์ให้ผู้ใช้บริการ และพนักงานของโครงการ ใช้ระบบขนส่งมวลชนให้มากขึ้น เพื่อที่จะได้ลดปริมาณการใช้รถยนต์ส่วนบุคคล	- โครงการมีการประชาสัมพันธ์ให้ผู้ใช้บริการ และพนักงานของโครงการใช้ระบบขนส่งมวลชนให้มากขึ้น และโครงการได้จัดให้มีรถสำหรับรับส่งผู้ให้บริการเป็นรถไฟฟ้าจำนวน 2 คัน และรถตุ๊กตุ๊ก จำนวน 1 คัน (รูปที่ 2.9) เพื่อเป็นการลดปริมาณการใช้รถยนต์ส่วนบุคคล	- ไม่พบปัญหา

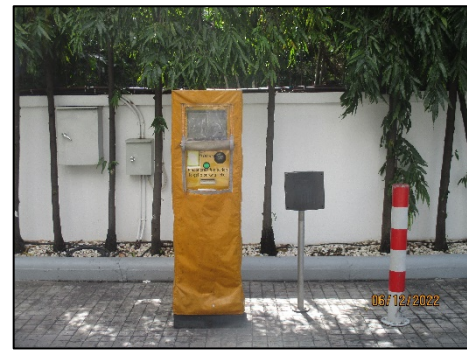
<p>รูปที่ 2.10 เครื่องรับ-จ่ายบัตรอัตโนมัติ</p>

4. จัดให้มีป้ายยามสำหรับจ่ายบัตรบริเวณทางเข้า - ออกจะตั้งไว้ให้ลึกเข้าไปจากปากทางเข้า - ออกอย่างน้อย 30 เมตรเพื่อป้องกันปัญหาการกีดขวางการจราจร	- โครงการได้จัดให้มีเครื่องอัตโนมัติสำหรับรับ-จ่าย บัตรบริเวณทางเข้า (รูปที่ 2.10) และในส่วนของบริเวณทางออกของโครงการ และมีเจ้าหน้าที่รักษาความปลอดภัยคอยอำนวยความสะดวก	- ไม่พบปัญหา

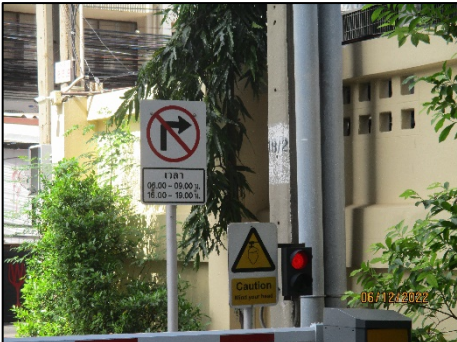
<p>รูปที่ 2.11 ป้ายห้ามเลี้ยวขวาในชั่วโมงเร่งด่วน</p>

ผลกระทบสิ่งแวดล้อม	มาตรการป้องกันและแก้ไขผลกระทบสิ่งแวดล้อม	รายละเอียดการปฏิบัติจริง	ปัญหาและแนวทางแก้ไข	การอ้างอิง
3. การจราจร (ต่อ)	9. ในช่วงชั่วโมงเร่งด่วนเช้า (06.00-09.00) และช่วงเย็น (16.00-19.00) ห้ามให้รถที่ออกของโครงการเลี้ยวขวาตัดกระแสดการจราจรในซอยสุขุมวิท 16 โดยให้รถทุกคันต้องเลี้ยวซ้ายเข้าซอยสุขุม 16 เพื่อไปใช้เส้นทางลัดออกสู่ซอยอื่นๆ โดยโครงการจัดให้มีการประชาสัมพันธ์ให้ผู้พักอาศัยทราบ และติดตั้งป้ายห้ามเลี้ยวขวาระบุช่วงเวลาไว้บริเวณทางออกของโครงการ	- โครงการได้แบ่งให้มีในช่วงชั่วโมงเร่งด่วนเช้า (06.00-09.00 น.) และช่วงเย็น (16.00-19.00 น.) ห้ามให้รถที่ออกจากทางออกของโครงการเลี้ยวขวาตัดกระแสดการจราจรในซอยสุขุมวิท 16 โดยให้รถทุกคันต้องเลี้ยวซ้ายเข้าซอยสุขุม 16 เพื่อไปใช้เส้นทางลัดออกสู่ซอยอื่นๆ โดยโครงการจัดให้มีการประชาสัมพันธ์ให้ผู้พักอาศัยทราบ และติดตั้งป้ายห้ามเลี้ยวขวา โดยมีการระบุช่วงเวลาไว้บริเวณทางออกของโครงการ (รูปที่ 2.11)	- ไม่พบปัญหา

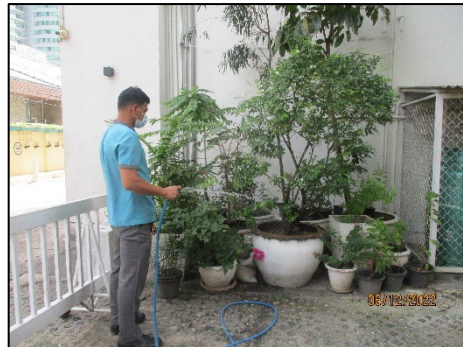
<p>รูปที่ 2.12 เจ้าหน้าที่รดน้ำต้นไม้</p>

ผลกระทบสิ่งแวดล้อม	มาตรการป้องกันและแก้ไขผลกระทบสิ่งแวดล้อม	รายละเอียดการปฏิบัติจริง	ปัญหาและแนวทางแก้ไข	การอ้างอิง
4. การใช้น้ำ (ต่อ)	3. การรดน้ำต้นไม้ อาจจะเลือกใช้แบบสปริงเกอร์ แทนการฉีดน้ำด้วยสายยาง ซึ่งจะประหยัดน้ำได้มากกว่า	- โครงการได้จัดให้มีพื้นที่ปลูกต้นไม้ของโครงการเป็นแบบแปลงและกระถาง ซึ่งมีขนาดเล็กจึงใช้สายยางในการรดน้ำต้นไม้ (รูปที่ 2.12)	- ไม่พบปัญหา

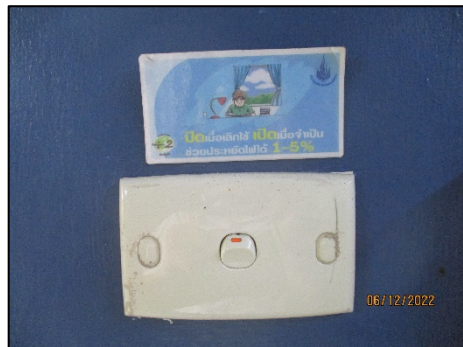
<p>รูปที่ 2.13 ป้ายเตือนเปิด-ปิดไฟ</p>

5. การใช้ไฟฟ้า	1. ส่งเสริมและประชาสัมพันธ์การอนุรักษ์พลังงานภายในอาคารให้กับพนักงานประจำอาคาร ผู้พักอาศัย และผู้ใช้บริการจากภายนอก โดยการจัดบอร์ดประชาสัมพันธ์ และติดตั้งป้ายเตือนการเปิด-ปิดไฟ การขึ้นลงลิฟท์ การเปิด-ปิดแอร์ภายในห้องพักเมื่อไม่ได้ใช้งาน เป็นต้น	- โครงการส่งเสริมและประชาสัมพันธ์การอนุรักษ์พลังงานภายในอาคารให้กับพนักงานประจำอาคาร ผู้พักอาศัยและผู้ใช้บริการจากภายนอก โดยการจัดบอร์ดประชาสัมพันธ์ และติดตั้งป้ายเตือนการเปิด-ปิดไฟการขึ้นลงลิฟท์ การเปิด-ปิดแอร์ภายในห้องพักเมื่อไม่ได้ใช้งาน เป็นต้น (รูปที่ 2.13)	- ไม่พบปัญหา

10. ปิดสวิตช์ไฟและเครื่องใช้ไฟฟ้าทุกชนิดเมื่อเลิกใช้งาน	- โครงการมีการติดตั้งป้ายเตือนการเปิด-ปิดสวิตช์ไฟและเครื่องใช้ไฟฟ้าทุกชนิดเมื่อเลิกใช้งาน (รูปที่ 2.13)	- ไม่พบปัญหา	รูปที่ 2.13

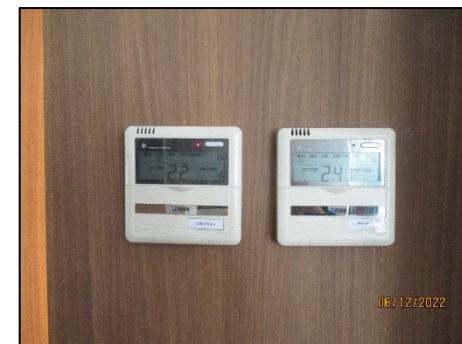
ผลกระทบสิ่งแวดล้อม	มาตรการป้องกันและแก้ไขผลกระทบสิ่งแวดล้อม	รายละเอียดการปฏิบัติจริง	ปัญหาและแนวทางแก้ไข	การอ้างอิง
5. การใช้ไฟฟ้า (ต่อ)	5. ตั้งเทอร์โมสแตทให้ควบคุมอุณหภูมิที่พหุเหมาะกับ ความสบาย (25.5-26.7 °C) ไม่ควรตั้งเทอร์โมสแตทไว้ที่ต่ำสุด และหมั่นตรวจสอบการทำงานของเทอร์โมสแตทว่าปกติหรือไม่	- โครงการมีการติดตั้งเทอร์โมสแตทให้ควบคุมอุณหภูมิที่พหุเหมาะ และมีการตรวจสอบการทำงานของเทอร์โมสแตทให้ปกติอยู่เสมอ (รูปที่ 2.14)	- ไม่พบปัญหา

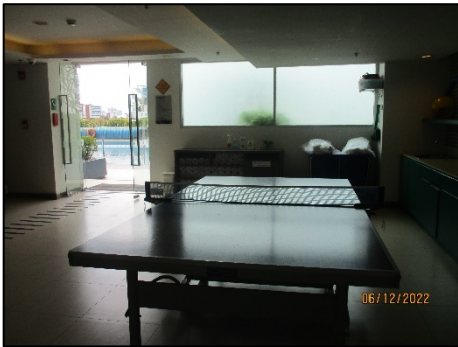
<p>รูปที่ 2.15 พื้นที่นันทนาการของโครงการ</p>

11. พื้นที่ปรับอากาศบางแห่ง เช่น ส่วนภัตตาคารและนันทนาการ ซึ่งจะมีผู้ใช้มากในบางช่วงเวลา ซึ่งต้องเปิดให้อากาศบริสุทธิ์เข้ามาได้เต็มที่ แต่ถ้าเป็นช่วงเวลาอื่นจะสามารถลดอากาศบริสุทธิ์เข้ามาน้อยลง ซึ่งสามารถประหยัดพลังงานได้	- โครงการได้จัดให้มีพื้นที่นันทนาการ โดยบริเวณพื้นที่นันทนาการ เป็นพื้นที่โปร่ง และมีอากาศบริสุทธิ์ถ่ายเทเป็นอย่างดี (รูปที่ 2.15)	- ไม่พบปัญหา

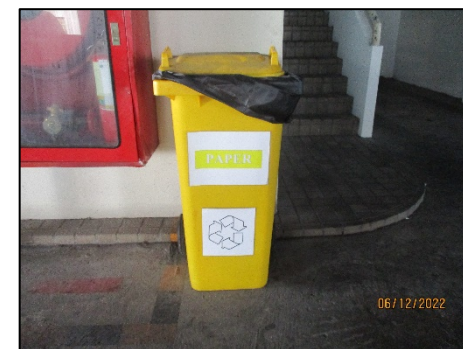
รูปที่ 2.17 ถังรองรับมูลฝอย

รูปที่ 2.16 ห้องพักมูลฝอย
	2. จัดเตรียมถังรองรับมูลฝอยตั้งไว้ตามพื้นที่สาธารณะ และภายในห้องพักให้เพียงพอและเป็นถังรองรับแบบแยกประเภทมูลฝอยที่มีฝาปิดถึงรองรับอย่างมิดชิด	- โครงการได้จัดให้มีถังรองรับมูลฝอยที่มีฝาปิดมิดชิดไว้ตามพื้นที่สาธารณะและภายในห้องพักให้เพียงพอ (รูปที่ 2.17)	- ไม่พบปัญหา

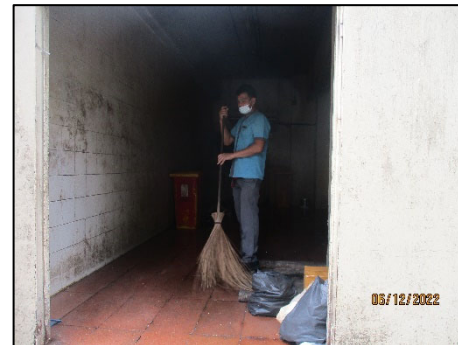
ผลกระทบสิ่งแวดล้อม	มาตรการป้องกันและแก้ไขผลกระทบสิ่งแวดล้อม	รายละเอียดการปฏิบัติจริง	ปัญหาและแนวทางแก้ไข	การอ้างอิง
6. การกำจัดมูลฝอย (ต่อ)	5. ควรทำความสะอาดห้องพักมูลฝอยอย่างน้อย 1 ครั้งต่อสัปดาห์ และน้ำล้างให้ระบายเข้าสู่ระบบบำบัดน้ำเสียของโครงการ	- โครงการได้จัดให้มีเจ้าหน้าที่คอยทำความสะอาดห้องพักมูลฝอยเป็นประจำทุกวัน และน้ำที่ล้างห้องพักมูลฝอยจะระบายเข้าสู่ระบบบำบัดน้ำเสียของโครงการ (รูปที่ 2.18)	- ไม่พบปัญหา

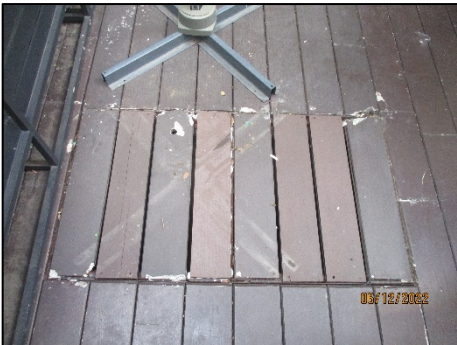
ผลกระทบสิ่งแวดล้อม	มาตรการป้องกันและแก้ไขผลกระทบสิ่งแวดล้อม	รายละเอียดการปฏิบัติจริง	ปัญหาและแนวทางแก้ไข	การอ้างอิง
7. การบำบัดน้ำเสีย (ต่อ)	5. ถังดักไขมัน จะต้องรับการตรวจสอบ ดูแล บำรุงรักษาให้มีประสิทธิภาพดีอยู่เสมอ โดยเฉพาะระบบระบายอากาศ และตามรอยรั่วซึมต่างๆ เพื่อป้องกันกลิ่นรบกวน	- โครงการได้จัดให้มีเจ้าหน้าที่คอยตรวจสอบ ดูแล บำรุงรักษาถังดักไขมันให้มีประสิทธิภาพดีอยู่เสมอ (รูปที่ 2.20)	- ไม่พบปัญหา

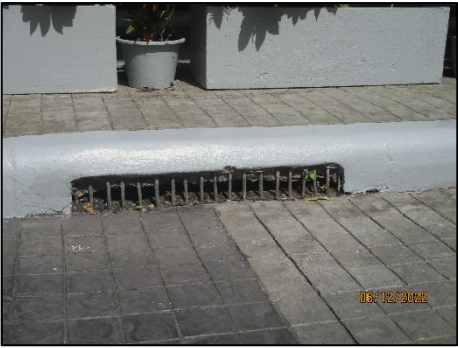
รูปที่ 2.21 รางระบายน้ำ

ผลกระทบสิ่งแวดล้อม	มาตรการป้องกันและแก้ไขผลกระทบสิ่งแวดล้อม	รายละเอียดการปฏิบัติจริง	ปัญหาและแนวทางแก้ไข	การอ้างอิง
8. การระบายน้ำ และป้องกันน้ำท่วม	1. หมั่นตรวจสอบสิ่งอุดตันหรือกีดขวางทางไหลของน้ำในรางระบายน้ำและภายในบ่อพักน้ำ ถ้ามีการสะสมตัวของเศษดิน ตะกอนต่างๆ ในรางระบายน้ำและบ่อพักน้ำมากให้ดำเนินการทำความสะอาดรางระบายน้ำและบ่อพักน้ำ โดยเฉพาะช่วงก่อนถึงฤดูฝนให้ทำการตัดขยะและดินตะกอนที่ตกค้างออกให้หมด รวมทั้งตรวจสอบและทำความสะอาดบ่อพักน้ำสาธารณะหน้าโครงการด้วย	- โครงการได้จัดให้มีเจ้าหน้าที่คอยตรวจสอบสิ่งอุดตันหรือกีดขวางทางไหลของน้ำในรางระบายน้ำและภายในบ่อพักน้ำ พร้อมทั้งมีการติดตั้งตะแกรงดักขยะ และมีการตรวจสอบและทำความสะอาดบ่อพักน้ำสาธารณะหน้าโครงการเป็นประจำ (รูปที่ 2.21)	- ไม่พบปัญหา

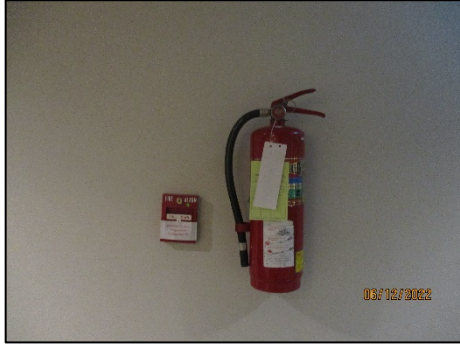
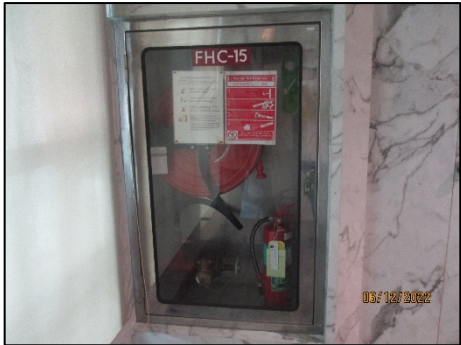
รูปที่ 2.22 อุปกรณ์ดับเพลิง

2. โครงการได้ออกแบบระบบสัญญาณแจ้งเหตุเพลิงไหม้ ระบบผจญเพลิง ทางหนีไฟ ซึ่งประกอบด้วยอุปกรณ์และรายละเอียดการทำงานสอดคล้องกับกฎกระทรวงฉบับที่ 33 (2535) กฎกระทรวงฉบับที่ 50 (2540) และมาตรฐานต่างๆ	- โครงการได้จัดให้มีระบบสัญญาณแจ้งเหตุเพลิงไหม้ ระบบผจญเพลิง ทางหนีไฟ รวมทั้งอุปกรณ์ดับเพลิง ซึ่งมีรายละเอียดการใช้งานตามที่กฎหมายกำหนด (รูปที่ 2.22)	- ไม่พบปัญหา

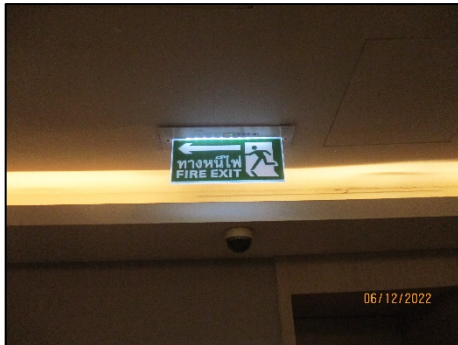
รูปที่ 2.23 ป้ายเส้นทางหนีไฟ

ผลกระทบสิ่งแวดล้อม	มาตรการป้องกันและแก้ไขผลกระทบสิ่งแวดล้อม	รายละเอียดการปฏิบัติจริง	ปัญหาและแนวทางแก้ไข	การอ้างอิง
9. อาชีวอนามัย ความปลอดภัย และการป้องกัน อัคคีภัย (ต่อ)	3. ประชาสัมพันธ์ให้ความรู้แก่ผู้อาศัยผู้ให้บริการ และพนักงาน โครงการทรววิธีการปฏิบัติตน เมื่อเกิดไฟไหม้ และการใช้อุปกรณ์ดับเพลิง โดย จัดให้มีข้อมูลฉุกเฉินและติดตั้งแผนผังอาคาร แสดงตำแหน่งทางหนีไฟ และอุปกรณ์ดับเพลิง ประจำบริเวณโถงลิฟท์ของทุกชั้น รวมทั้งจัดทำ ป้ายเรืองแสงแสดงเส้นทางหนีไฟบอกเป็น ระยะๆ	- โครงการได้มีการประชาสัมพันธ์ให้ความรู้แก่ผู้ พักอาศัย ผู้ให้บริการและพนักงานโครงการ ทรววิธีการปฏิบัติตนเมื่อเกิดไฟไหม้ และการ ใช้อุปกรณ์ดับเพลิง โดยจัดให้มีคู่มือฉุกเฉิน และติดตั้งแผนผังอาคารแสดงตำแหน่งทางหนี ไฟ และอุปกรณ์ดับเพลิงกระจายบริเวณโถง ลิฟท์ของทุกชั้นรวมทั้งจัดทำป้ายเรืองแสงแสดง เส้นทางหนีไฟบอกเป็นระยะๆ (รูปที่ 2.23)	- ไม่พบปัญหา

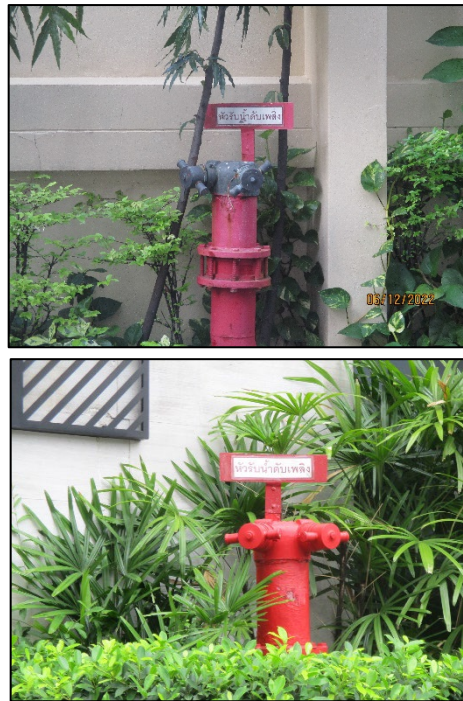
<p>รูปที่ 2.24 จุดรับน้ำดับเพลิง</p>

ผลกระทบสิ่งแวดล้อม	มาตรการป้องกันและแก้ไขผลกระทบสิ่งแวดล้อม	รายละเอียดการปฏิบัติจริง	ปัญหาและแนวทางแก้ไข	การอ้างอิง
9. อาชีวอนามัย ความปลอดภัย และการป้องกัน อัคคีภัย (ต่อ)	7. บริเวณจุดรับน้ำดับเพลิงด้านหน้าอาคาร A และ อาคาร B สำหรับรับน้ำจากกรดเพลิงที่มีท่อ ดับเพลิงชนิดข้อต่อสวมเร็วแบบมีเขี้ยวและมีลิ้น กันน้ำกลับ ขนาดเส้นผ่าศูนย์กลาง 65 มม. เพื่อ ให้บริการกับพื้นที่อาคารและจ่ายน้ำให้กับถัง เก็บน้ำชั้นใต้ดิน จะต้องเป็นพื้นที่ว่างไม่มีสิ่งกีด ขวางทางวิ่ง	- โครงการมีจุดรับน้ำดับเพลิงด้านหน้าอาคาร A และอาคาร B สำหรับรับน้ำจากกรดดับเพลิง (รูป ที่ 2.24)	- ไม่พบปัญหา

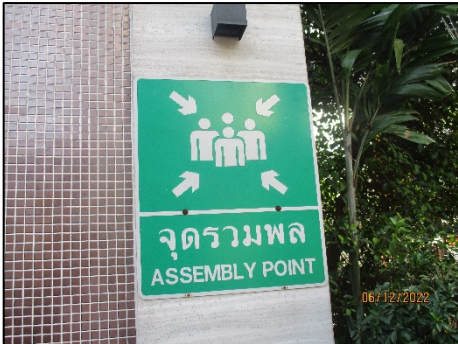
<p>รูปที่ 2.25 จุดรวมพล</p>

ผลกระทบสิ่งแวดล้อม	มาตรการป้องกันและแก้ไขผลกระทบสิ่งแวดล้อม	รายละเอียดการปฏิบัติจริง	ปัญหาและแนวทางแก้ไข	การอ้างอิง
9. อาชีวอนามัย ความปลอดภัย และการป้องกัน อัคคีภัย (ต่อ)	8. จัดให้มีพื้นที่จุดรวมพลของโครงการอยู่บริเวณถนนภายในโครงการด้านข้างอาคาร A มีพื้นที่รวมประมาณ 408 ตรม. คิดเป็น 0.34 ตร.ม./คน เนื่องจากอยู่ภายในพื้นที่โครงการและห่างจากอุบัติเหตุ จึงไม่กีดขวางเส้นทางวิ่งของรถดับเพลิง สามารถอพยพออกไปยังถนนซอยสุขุมวิท 16 ได้โดยสะดวก ดังนั้น จุดรวมพลจึงมีความเพียงพอที่จะรองรับจำนวนผู้อพยพสูงสุดของโครงการ ในกรณีเกิดเหตุฉุกเฉิน	- โครงการจัดให้มีพื้นที่จุดรวมพลของโครงการอยู่บริเวณด้านข้างอาคาร A และบริเวณพื้นที่สีเขียวระหว่างอาคาร A และอาคาร B ซึ่งมีความเพียงพอที่จะรองรับจำนวนผู้อพยพสูงสุดของโครงการ ในกรณีเกิดเหตุฉุกเฉินได้ (รูปที่ 2.25)	- ไม่พบปัญหา

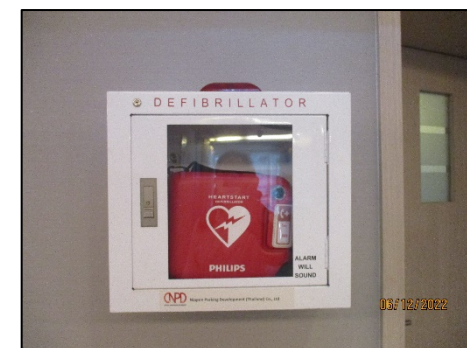
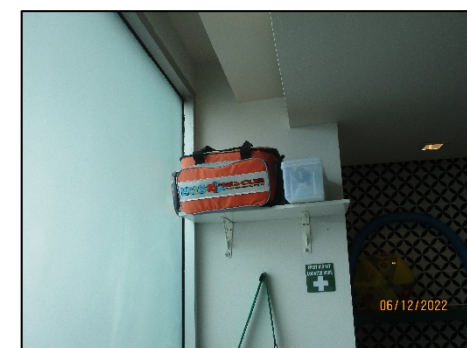
ผลกระทบสิ่งแวดล้อม	มาตรการป้องกันและแก้ไขผลกระทบสิ่งแวดล้อม	รายละเอียดการปฏิบัติจริง	ปัญหาและแนวทางแก้ไข	การอ้างอิง
10. การสาธารณสุข	<p>มาตรการในการจัดการสาธารณสุขโรค สุขาภิบาล และอนามัยสิ่งแวดล้อม ได้แก่</p> <p>1. จัดเตรียมระบบการปฐมพยาบาล และอุปกรณ์ต่างๆ ที่จำเป็นเบื้องต้น รวมทั้งพาหนะสำรองในกรณีฉุกเฉินที่ต้องนำส่งสถานพยาบาลให้พร้อมในพื้นที่โครงการ</p>	<p>- โครงการได้จัดให้มีอุปกรณ์ปฐมพยาบาล อุปกรณ์ต่างๆ ที่จำเป็นเบื้องต้น รวมทั้งพาหนะสำรองในรถฉุกเฉินที่ต้องนำส่ง (รูปที่ 2.26)</p>	<p>- ไม่พบปัญหา</p>

<p>อุปกรณ์ปฐมพยาบาล รูปที่ 2.26 อุปกรณ์ปฐมพยาบาล และพาหนะสำรอง</p>

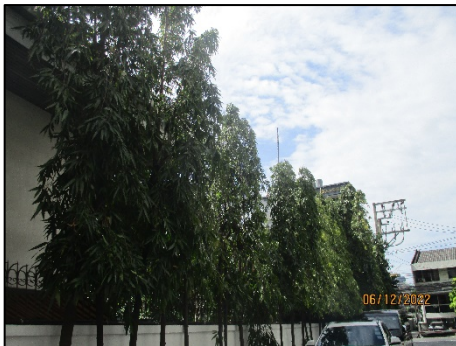
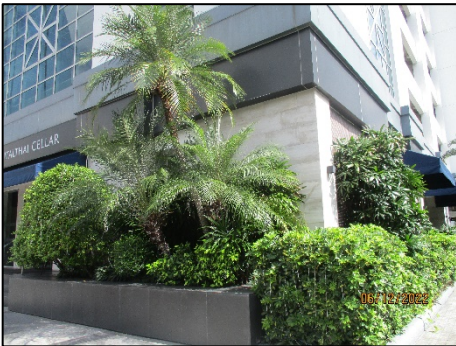
<p>รูปที่ 2.28 พื้นที่สีเขียว</p>

ผลกระทบสิ่งแวดล้อม	มาตรการป้องกันและแก้ไขผลกระทบสิ่งแวดล้อม	รายละเอียดการปฏิบัติจริง	ปัญหาและแนวทางแก้ไข	การอ้างอิง
11. ทัศนียภาพ	1. โครงการได้จัดให้มีพื้นที่สีเขียวรวม 1,898 ตร.ม. คิดเป็นอัตราส่วนพื้นที่สีเขียวต่อจำนวนผู้พักอาศัยกับพนักงานประจำโครงการ (1,214 คน) เท่ากับ 1.6:1 เพื่อเป็นที่พักผ่อนหย่อนใจของผู้พักอาศัย ซึ่งพื้นที่สีเขียวมีตำแหน่งที่ตั้งอยู่ที่บริเวณ - ชั้นที่ 1 บริเวณรอบโครงการ ทั้งด้านหน้า ด้านข้างและด้านหลังริมถนนทางเข้าโครงการ มีพื้นที่ประมาณ 968 ตร.ม. หรือร้อยละ 51.0 ของพื้นที่สีเขียวทั้งหมด - บนอาคาร A ชั้นที่ 7 และ 8 บริเวณสระว่ายน้ำ และภายในอาคารมีพื้นที่ ประมาณ 177 ตร.ม. หรือร้อยละ 9.3 ของพื้นที่สีเขียวทั้งหมด - บนอาคาร B ชั้นที่ 7, 9, 11, 15, 17, 20 และ 23 มีพื้นที่ประมาณ 735 ตร.ม. หรือร้อยละ 38.7 ของพื้นที่สีเขียวทั้งหมด	- โครงการได้จัดให้มีพื้นที่สีเขียว เพื่อเป็นที่พักผ่อนหย่อนใจของผู้พักอาศัย (รูปที่ 2.28) ซึ่งพื้นที่สีเขียวมีตำแหน่งที่ตั้งอยู่ที่บริเวณดังนี้ 1) ชั้นที่ 1 บริเวณ รอบโครงการทั้งด้านหน้า ด้านข้างและด้านหลังริมถนนทางเข้าโครงการ บนอาคาร A 2) ชั้นที่ 7 และ 8 บริเวณสระว่ายน้ำและภายในอาคารมีพื้นที่ประมาณ 177 ตร.ม. 3) บนอาคาร B ชั้นที่ 7, 9, 11, 15, 17, 20 และ 23	- ไม่พบปัญหา

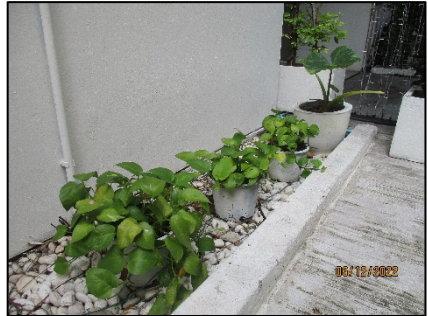
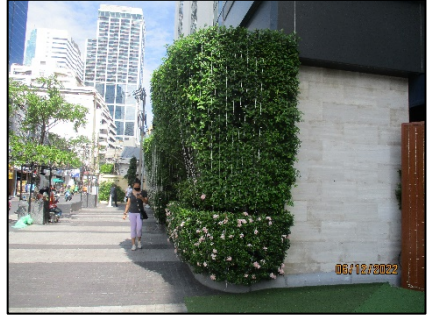
<p>รูปที่ 2.29 ไม้เลื้อยและไม้พุ่มบังบังคอนกรีต</p>

ผลกระทบสิ่งแวดล้อม	มาตรการป้องกันและแก้ไขผลกระทบสิ่งแวดล้อม	รายละเอียดการปฏิบัติจริง	ปัญหาและแนวทางแก้ไข	การอ้างอิง
11. ทัศนียภาพ (ต่อ)	2. ดูแลรักษา บำรุงพันธุ์ไม้ในสวนหย่อมให้คงงามอยู่เสมอ โดยเฉพาะบริเวณริมขอบอาคารและสวนหย่อมหน้าโครงการ	- โครงการได้มีการดูแลรักษา และบำรุงพันธุ์ไม้ในสวนหย่อมให้คงงามอยู่เสมอ โดยเฉพาะบริเวณริมขอบอาคารและสวนหย่อมหน้าโครงการ (รูปที่ 2.28)	- ไม่พบปัญหา	รูปที่ 2.28
	3. ควรปลูกต้นไม้ประเภทไม้เลื้อยเพิ่มมากขึ้นเพื่อให้บังบังส่วนที่เป็นคอนกรีตลง	- โครงการได้ปลูกต้นไม้ประเภทไม้เลื้อยและไม้พุ่ม เพื่อให้บังบังส่วนที่เป็นคอนกรีต (รูปที่ 2.29)	- ไม่พบปัญหา

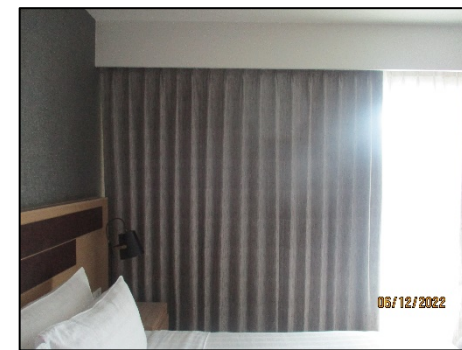
<p>รูปที่ 2.30 ผ้าม่านภายในห้องพัก</p>

ผลกระทบสิ่งแวดล้อม	มาตรการป้องกันและแก้ไขผลกระทบสิ่งแวดล้อม	รายละเอียดการปฏิบัติจริง	ปัญหาและแนวทางแก้ไข	การอ้างอิง
12. การอนุรักษ์พลังงาน	<p>มาตรการอนุรักษ์พลังงานภายในอาคารสามารถดำเนินการในระยะดัดแปลง (การออกแบบและตกแต่ง) โดยการเลือกใช้อุปกรณ์ และวัสดุต่างๆ ให้เหมาะสมกับลักษณะการใช้งาน และเลือกวิธีการอื่นๆ ที่สามารถช่วยอนุรักษ์พลังงานภายในอาคารได้ ซึ่งมาตรการดังกล่าวประกอบด้วย</p> <p>การประหยัดพลังงานไฟฟ้า</p> <p>1. ติดตั้งผ้าม่านหรือมู่ลี่เพื่อป้องกันแสงแดดส่องเข้ามาภายในอาคารและลดอุณหภูมิภายในห้องพักหรือพื้นที่ที่ใช้ระบบปรับอากาศ ซึ่งมีผลทำให้การใช้พลังงานของระบบปรับอากาศน้อยลง</p>	<p>- โครงการมีการติดตั้งผ้าม่านหรือมู่ลี่ภายในห้องพักทุกห้องเพื่อป้องกันแสงแดดและลดอุณหภูมิภายในห้องพัก และพื้นที่ที่ใช้ระบบปรับอากาศน้อยลง (รูปที่ 2.30)</p>	<p>- ไม่พบปัญหา</p>

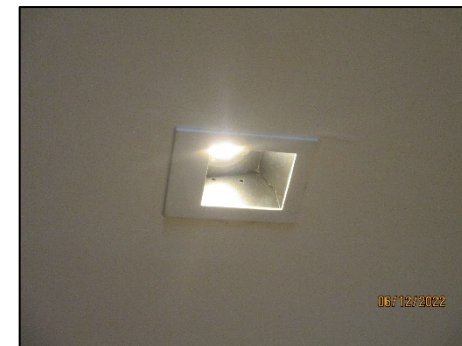
ผลกระทบสิ่งแวดล้อม	มาตรการป้องกันและแก้ไขผลกระทบสิ่งแวดล้อม	รายละเอียดการปฏิบัติจริง	ปัญหาและแนวทางแก้ไข	การอ้างอิง
12. การอนุรักษ์พลังงาน (ต่อ)	5. เลือกใช้หลอดไฟประหยัดพลังงาน เช่น หลอดผอม หลอดตะเกียบ หรือหลอดคอมแพคท์ ฟลูออเรสเซนต์	- โครงการได้เลือกใช้หลอดไฟแบบประหยัดพลังงาน เป็นหลอดแบบ LED (รูปที่ 2.32)	- ไม่พบปัญหา

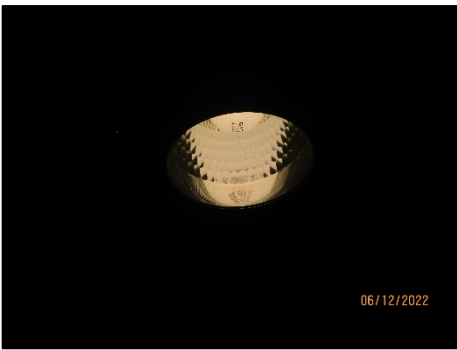
<p>รูปที่ 2.33 โคมไฟที่มีแผ่นสะท้อนแสง</p>

ผลกระทบสิ่งแวดล้อม	มาตรการป้องกันและแก้ไขผลกระทบสิ่งแวดล้อม	รายละเอียดการปฏิบัติจริง	ปัญหาและแนวทางแก้ไข	การอ้างอิง
12. การอนุรักษ์พลังงาน (ต่อ)	7. ภายในห้องพักหรือบริเวณที่ใช้โคมไฟควรวีไฟ โคมไฟแบบมีแผ่นสะท้อนแสง เพื่อช่วยให้แสงสว่างจากหลอดไฟกระจายได้อย่างเต็มประสิทธิภาพ ทำให้ไม่จำเป็นต้องใช้หลอดไฟฟ้าวัดสูง จึงช่วยประหยัดพลังงานได้เป็นอย่างดี	- ภายในห้องพักหรือบริเวณที่มีการใช้โคมไฟของโครงการ มีการใช้โคมไฟแบบมีแผ่นสะท้อนแสง เพื่อช่วยให้แสงสว่างจากหลอดไฟกระจายแสงได้อย่างเต็มประสิทธิภาพ ทำให้ไม่จำเป็นต้องใช้หลอดไฟฟ้าวัดสูง จึงช่วยประหยัดพลังงานได้เป็นอย่างดี (รูปที่ 2.33)	- ไม่พบปัญหา

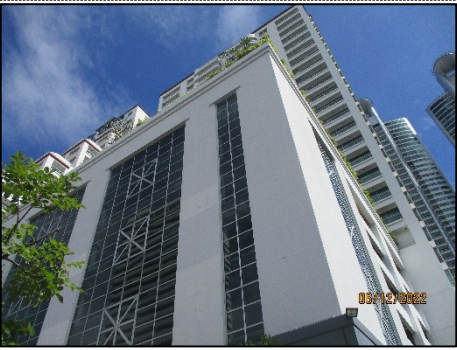
<p>รูปที่ 2.34 โทนสีภายนอกอาคาร</p>

8. ควรใช้สีอ่อนตกแต่งอาคาร ทาผนังนอกอาคาร ส่วนที่เป็นคอนกรีตเพื่อการสะท้อนแสงที่ดี และทาภายในอาคารเพื่อให้ห้องสว่างยิ่งขึ้น	- โครงการเลือกใช้สีอ่อนในการตกแต่ง และทาบริเวณนอกอาคาร ส่วนที่เป็นคอนกรีต เพื่อการสะท้อนแสงที่ดี และทาภายในอาคารเพื่อให้สว่างมากยิ่งขึ้น (รูปที่ 2.34)	- ไม่พบปัญหา

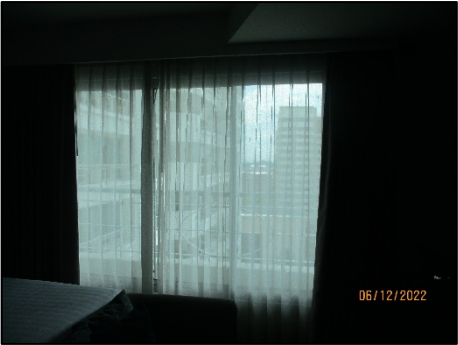
ผลกระทบสิ่งแวดล้อม	มาตรการป้องกันและแก้ไขผลกระทบสิ่งแวดล้อม	รายละเอียดการปฏิบัติจริง	ปัญหาและแนวทางแก้ไข	การอ้างอิง
12. การอนุรักษ์พลังงาน (ต่อ)	9. ใช้แสงสว่างจากธรรมชาติให้มากที่สุด เพื่อให้ ความสว่างแก่ภายในห้องพักและส่วนต่างๆ ของ อาคาร	- โครงการมีการจัดให้บริเวณรอบๆ พื้นที่ โครงการ และภายในห้องพักได้รับแสงสว่าง จากธรรมชาติอย่างเหมาะสม (รูปที่ 2.35)	- ไม่พบปัญหา

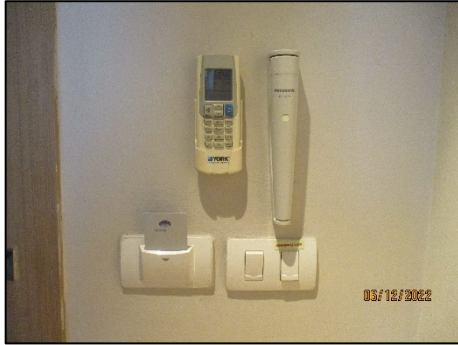
รูปที่ 2.36 ติดตั้งสวิตช์ไฟฟ้า

รูปที่ 2.35 รับแสงธรรมชาติภายในห้องพัก
	10. การติดตั้งสวิตช์ไฟฟ้าของระบบแสงสว่างและ ระบบปรับอากาศ ควรติดตั้งแยกออกจากกัน เพื่อให้เปิด-ปิดได้เฉพาะจุด ไม่ใช่ปุ่มเดียวกันใน การเปิด-ปิดทั้งชั้น และมีตัวบอกให้ทราบถึง สภาวะการทำงานของหลอดไฟฟ้าและระบบ ปรับอากาศในแต่ละส่วนของแต่ละชั้น ซึ่งทำให้ ลดการสิ้นเปลืองและสูญเสียพลังงานไฟฟ้าได้ดี ยิ่งขึ้น	- โครงการมีการติดตั้งสวิตช์ไฟฟ้าของระบบ แสงสว่างและระบบปรับอากาศแยกออก จากกัน เพื่อให้เปิด-ปิดได้เฉพาะจุด (รูปที่ 2.36)	- ไม่พบปัญหา

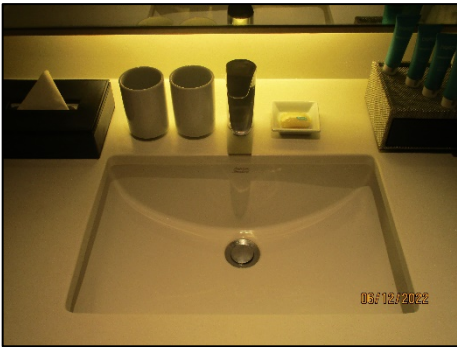
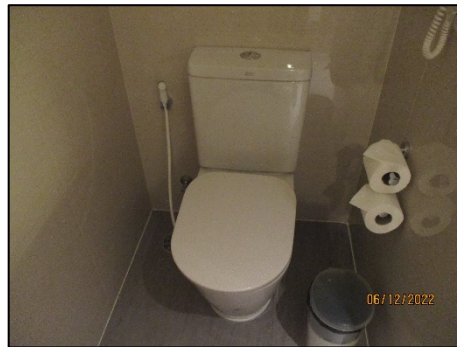
<p>รูปที่ 2.37 เครื่องสุขภัณฑ์แบบประหยัดน้ำ</p>

ผลกระทบสิ่งแวดล้อม	มาตรการป้องกันและแก้ไขผลกระทบสิ่งแวดล้อม	รายละเอียดการปฏิบัติจริง	ปัญหาและแนวทางแก้ไข	การอ้างอิง
12. การอนุรักษ์พลังงาน (ต่อ)	การประหยัดน้ำ			
	1. ควรเลือกใช้สุขภัณฑ์ภายในห้องพักและพื้นที่ส่วนอื่นๆ แบบประหยัด เช่น ชักโครก ฝักบัว และก๊อกน้ำแบบประหยัดน้ำ เป็นต้น 2. เมื่อติดตั้งท่อกระจายน้ำและเครื่องสุขภัณฑ์ภายในอาคารแล้วควรมีการตรวจสอบการรั่วซึมก่อนที่จะเปิดดำเนินการ	- โครงการได้เลือกใช้สุขภัณฑ์ภายในห้องพักและพื้นที่ส่วนอื่นๆ แบบประหยัด เช่น ชักโครก ฝักบัว และก๊อกน้ำแบบประหยัดน้ำ (รูปที่ 2.37) - โครงการมีการติดตั้งท่อจ่ายน้ำและเครื่องสุขภัณฑ์ภายในอาคารแล้ว และมีการตรวจสอบการรั่วซึมก่อนที่จะเปิดดำเนินการ (รูปที่ 2.37)	- ไม่พบปัญหา - ไม่พบปัญหา
