ผลการปฏิบัติตามมาตรการป้องกันและ
แก้ไขผลกระทบสิ่งแวดล้อมและมาตรการติดตามตรวจสอบ
ผลกระทบสิ่งแวดล้อม

ตาราง 2-1 มาตรการป้องกันและแก้ไขผลกระทบสิ่งแวดล้อม (ระยะดำเนินการ) โครงการ ดีคอนโด ฟิงค์

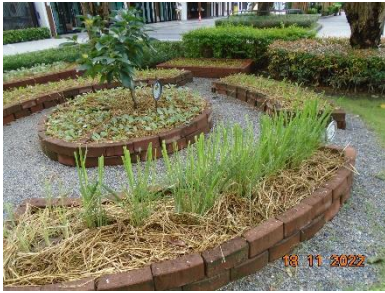
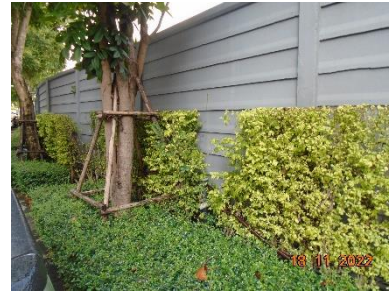
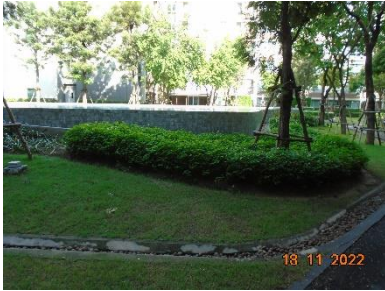
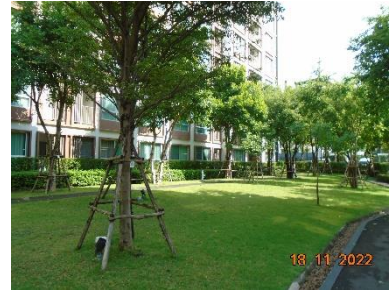
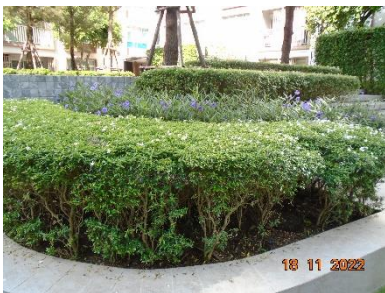
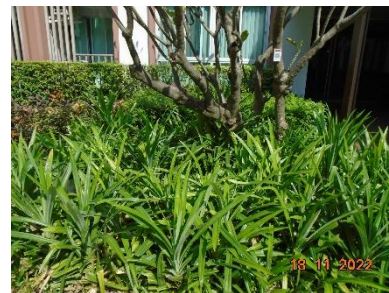
2. ทรัพยากรทางกายภาพ 2.1 สภาพภูมิประเทศ	1. จัดให้มีพื้นที่สีเขียว 4,468.35 ตารางเมตร	- โครงการจัดให้มีพื้นที่สีเขียว 4,468.35 ตารางเมตร	-	ภาคผนวก ข-2 แผนผังพื้นที่สีเขียวของโครงการ ภาพที่ 2-1 พื้นที่สีเขียวของโครงการ

2. จัดภูมิสถาปัตย์ดูแลไม้ยืนต้น สนาทหญ้า และไม้พุ่มต่าง ๆ เพื่อให้มีสภาพแวดล้อมที่เป็นธรรมชาติมากขึ้น	- โครงการจัดให้มีพื้นที่สีเขียวตามภูมิสถาปัตย์ที่ได้ออกแบบไว้โดยมีการปลูกหญ้าคลุมดินไม้พุ่มและไม้ยืนต้นบริเวณพื้นที่สีเขียวอย่างเหมาะสม	-	ภาพที่ 2-1 พื้นที่สีเขียวของโครงการ

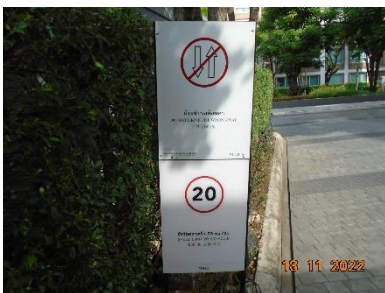
2.3 สภาพภูมิอากาศและปริมาณคุณภาพอากาศ	1. ควบคุมความเร็วของรถภายในโครงการเพื่อลดการฟุ้งกระจายของฝุ่นละออง เช่น ป้ายจำกัดความเร็ว เป็นต้น	- โครงการมีการควบคุมความเร็วรถภายในโครงการ โดยได้จัดทำป้ายจำกัดความเร็ว 20 กิโลเมตร/ชั่วโมง และมีการจัดทำสัญญาณชะลอความเร็วบริเวณเส้นทางการจราจร	-	ภาพที่ 2-3 ป้ายจำกัดความเร็วในพื้นที่โครงการ

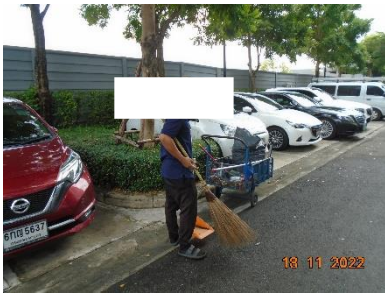
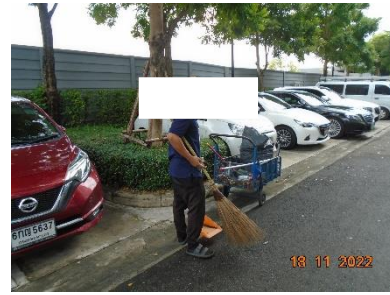
ภาพที่ 2-4 เจ้าหน้าที่ดูแลทำความสะอาดถนนและลานจอดรถของโครงการ

2. จัดให้มีเจ้าหน้าที่ดูแลรักษาความสะอาดของถนน และลานจอดรถอย่างสม่ำเสมอ	- นิติบุคคลอาคารชุดจัดให้มีแม่บ้านล้างทำความสะอาดบริเวณพื้นที่ทางการจราจรและพื้นที่จอดรถเพื่อช่วยลดการฟุ้งกระจายของฝุ่นอย่างสม่ำเสมอ	-	ภาพที่ 2-4 เจ้าหน้าที่ดูแลทำความสะอาดถนนและลานจอดของโครงการ

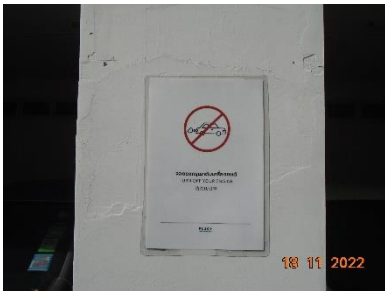
4. ติดป้ายห้ามติดเครื่องยนต์ทิ้งไว้บริเวณลานจอดรถยนต์ โดยดับเครื่องทันทีเมื่อจอดรถแล้ว	- โครงการมีการติดตั้งป้ายห้ามติดเครื่องยนต์ทิ้งไว้บริเวณพื้นที่จอดรถของทุกอาคารในตำแหน่งที่สามารถมองเห็นได้อย่างชัดเจนและทั่วถึง	-	ภาพที่ 2-6 ป้ายห้ามติดเครื่องยนต์บริเวณลานจอดรถ

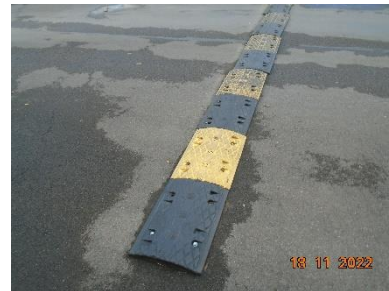
ภาพที่ 2-7 สันนุนชะลอความเร็ว

2.4 เสียง	1. จัดให้มีเจ้าหน้าที่รักษาความปลอดภัยควบคุมความเร็วของการใช้รถในบริเวณพื้นที่โครงการ เช่น ติดป้ายจำกัดความเร็ว ติดตั้งสัญญาณชะลอความเร็วเพื่อลดความเร็วและระดับเสียงที่เกิดจากการสัญจรของรถยนต์ให้ลดลง	- นิติบุคคลอาคารชุดจัดให้มีเจ้าหน้าที่รักษาความปลอดภัยปฏิบัติงานประจำบริเวณทางเข้า-ออกโครงการเพื่ออำนวยความสะดวกด้านจราจรและตรวจสอบการเข้าพื้นที่โครงการตลอด 24 ชั่วโมง และมีการควบคุมความเร็วรถภายในโครงการ โดยได้จัดทำป้ายจำกัดความเร็ว 20 กิโลเมตร/ชั่วโมง และมีการจัดทำสัญญาณชะลอความเร็วบริเวณเส้นทางการจราจร	-	<p>ภาพที่ 2-5 เจ้าหน้าที่ดูแลรักษาความปลอดภัยของโครงการ</p> <p>ภาพที่ 2-3 ป้ายจำกัดความเร็วในพื้นที่โครงการ</p> <p>ภาพที่ 2-7 สัญญาณชะลอความเร็ว</p>

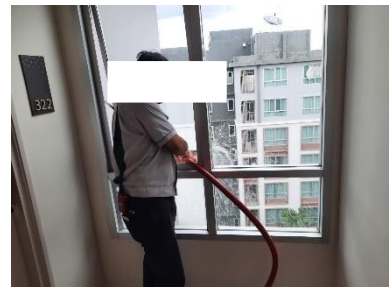
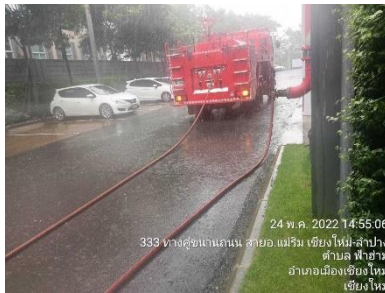
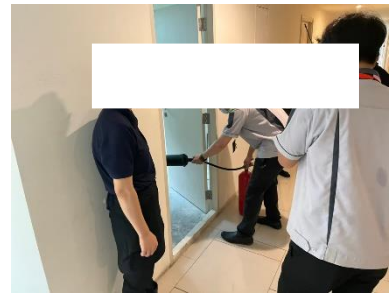
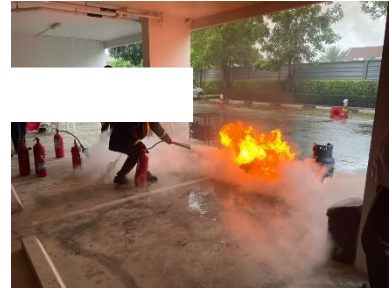
ภาพที่ 2-9 การซ่อมแผนฉุณเงิน ประจำปี 2565

2. จัดทำคู่มือสำหรับซ่อมหนีภัยกรณีเกิดแผ่นดินไหว โดยกำหนดให้ซ่อมหนีภัยกรณีเกิดแผ่นดินไหวทุก ๆ 6 เดือน ก่อนการเกิดแผ่นดินไหว 1) เตรียมไฟฉายพร้อมถ่านไฟฉาย และกระเป๋ายาเตรียมไว้ในสำนักงานโครงการฯ และให้ผู้พักอาศัยทราบว่ายู่ที่ไหน 2) เตรียมบุคลากรที่มีความรู้ในการปฐมพยาบาลเบื้องต้น 3) มีแผนป้ายแสดงตำแหน่งของวาล์วปิดน้ำ วาล์วปิดก๊าซ สะพานไฟฟ้า สำหรับตัดกระแสไฟฟ้าไว้ที่ห้องสำนักงาน 4) มีป้ายเตือนห้ามวางสิ่งของหนักบนชั้นหรือหิ้งสูงๆ เมื่อแผ่นดินไหวอาจตกลงมาเป็นอันตรายได้	- นิติบุคคลอาคารชุดได้มีการจัดทำคู่มือการซ่อมอพยพหนีภัยกรณีเกิดเหตุแผ่นดินไหว พร้อมทั้งได้มีการจัดเตรียมแผนการและมาตรการการปฏิบัติเมื่อเกิดเหตุฉุกเฉินโดยมีการมอบหมายหน้าที่ความรับผิดชอบให้แก่เจ้าหน้าที่แต่ละฝ่ายอย่างครอบคลุม ทั้งนี้ ในช่วงระหว่างเดือนมกราคม-มิถุนายน พ.ศ. 2565 ได้จัดให้มีการวางแผนซ้อมอพยพหนีภัยร่วมกับเทศบาลตำบลหนองป่าครั่ง เมื่อวันที่ 21 เดือนพฤษภาคม พ.ศ. 2565	-	ภาคผนวก ข-6 คู่มือการซ่อมแผนหนีภัยกรณีเกิดเหตุแผ่นดินไหว ภาคผนวก ข-7 ผลการฝึกซ้อมการจัดซ้อมอพยพหนีภัย ประจำปี 2565 ภาพที่ 2-9 การซ้อมแผนฉุกเฉิน ประจำปี 2565

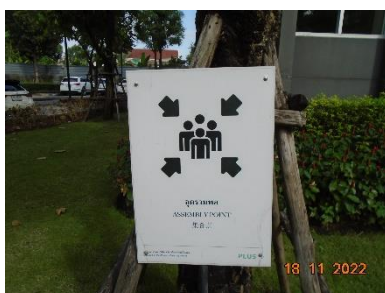
2.6 การเกิดแผ่นดินไหว (ต่อ)	3. จัดทำป้ายสัญลักษณ์แสดงตำแหน่งจุดรวมพลและทางหนี้ออกนอกตัวอาคารให้ชัดเจนเพื่อให้ผู้ออกนอกอาคารได้อย่างรวดเร็ว	- โครงการได้จัดทำป้ายสัญลักษณ์แสดงตำแหน่งจุดรวมพลและแผนผังแสดงเส้นทางหนีไฟไปยังจุดรวมพลด้านนอกอาคารบริเวณ โถงลิฟต์ของชั้นพักอาศัยแต่ละอาคาร	-	ภาพที่ 2-10 จุดรวมพล ภาพที่ 2-11 ทางหนี้ออกจากตัวอาคาร

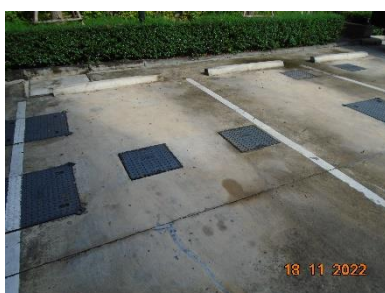
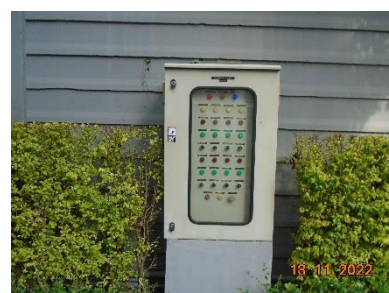
2.7 คุณภาพน้ำ	1. โครงการใช้ระบบบำบัดน้ำเสียของอาคาร จำนวน 11 ชุด แบ่งเป็น - ระบบบำบัดน้ำเสียแบบเฉพาะจุด เป็นถังคอนกรีตเสริมเหล็ก จำนวน 8 ชุด รองรับน้ำเสียจากอาคารพักอาศัย ตั้งแต่อาคาร A ถึง อาคาร D อาคารละ 2 ชุด - ระบบบำบัดน้ำเสียแบบชีวภาพ โดยอาศัยระบบบำบัดแบบเกราะ-กรองแบบเติมอากาศ เป็นถังบำบัดน้ำเสียแบบถังสำเร็จรูป จำนวน 2 ชุด รองรับน้ำเสียจากอาคารคลับเฮ้าส์-สรวายน้ำ และอาคารพักผ่อนรวมอาคารละ 1 ชุด - ระบบบำบัดน้ำเสียแบบชีวภาพ โดยอาศัยระบบบำบัดแบบเติมอากาศเลี้ยงตะกอน เป็นถังบำบัดน้ำเสียแบบถังสำเร็จรูป จำนวน 1 ชุด รองรับน้ำเสียจากอาคารป้อมยาม	- โครงการมีการติดตั้งระบบบำบัดน้ำเสียทั้งหมด 11 ชุด โดย แบ่งเป็น - ระบบบำบัดน้ำเสียแบบเฉพาะจุด เป็นถังคอนกรีตเสริมเหล็ก จำนวน 8 ชุด รองรับน้ำเสียจากอาคารพักอาศัย ตั้งแต่อาคาร A ถึง อาคาร D อาคารละ 2 ชุด - ระบบบำบัดน้ำเสียแบบชีวภาพ โดยอาศัยระบบบำบัดแบบเกราะ-กรองแบบเติมอากาศ เป็นถังบำบัดน้ำเสียแบบถังสำเร็จรูป จำนวน 2 ชุด รองรับน้ำเสียจากอาคารคลับเฮ้าส์-สรวายน้ำ และ อาคารพักผ่อนรวมอาคารละ 1 ชุด - ระบบบำบัดน้ำเสียแบบชีวภาพ โดยอาศัยระบบบำบัดแบบเติมอากาศเลี้ยงตะกอน เป็นถังบำบัดน้ำเสียแบบถังสำเร็จรูป จำนวน 1 ชุด รองรับน้ำเสียจากอาคารป้อมยาม	-	ภาพที่ 2-12 ระบบบำบัดน้ำเสียของโครงการ

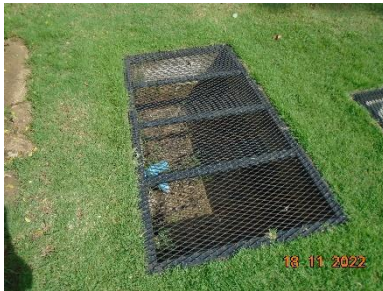
ภาพที่ 2-14 ป่อบำบัดก๊าซมีเทน

3. จัดให้มีระบบกำจัดก๊าซมีเทนโดยปุ๋ยหมักพร้อมใช้งานฝังลงในหลุมดินซึ่งจะอยู่ภายในพื้นที่สวนหย่อม	- โครงการมีการจัดทำบ่อกำจัดก๊าซมีเทนโดยจัดทำเป็นลักษณะบ่อดินภายในบรรจุปุ๋ยหมักและเกลบอยู่บริเวณพื้นที่สวนหย่อมใกล้กับระบบบำบัดแต่ละชุด	-	ภาพที่ 2-14 บ่อบำบัดก๊าซมีเทน

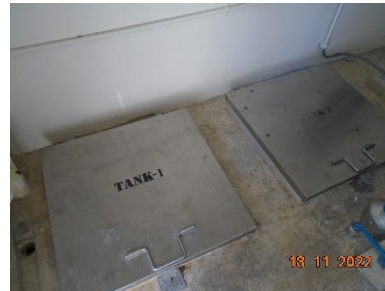
4. ผลกระทบต่อคุณค่าการใช้ประโยชน์ของมนุษย์ 4.1 การใช้น้ำ	1. จัดให้มีถังเก็บน้ำใต้ดินและถังเก็บน้ำชั้นดาดฟ้า โดยมีถังสำรองน้ำใต้ดินเป็นถังคอนกรีตเสริมเหล็กฝังใต้ดินจำนวน 2 ถัง/อาคาร ถังเก็บน้ำชั้นดาดฟ้า มีจำนวน 2 ถัง/อาคาร คิดเป็นปริมาตรความจุรวม 775.52 ลูกบาศก์เมตร	- โครงการจัดให้มีถังเก็บน้ำชั้นใต้ดินเป็นถังคอนกรีตเสริมเหล็ก จำนวน 2 ถัง/อาคาร และถังเก็บน้ำชั้นดาดฟ้าจำนวน 2 ถัง/อาคาร ซึ่งสามารถบรรจุปริมาณน้ำได้อย่างเพียงพอต่อความต้องการ	-	ภาพที่ 2-15 ถังเก็บน้ำใต้ดิน ภาพที่ 2-16 ถังเก็บน้ำดาดฟ้า

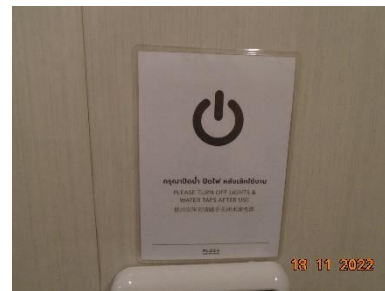
2. ติดป้ายรณรงค์ให้ผู้พักอาศัยใช้น้ำอย่างประหยัด	- นิติบุคคลอาคารชุดได้มีการติดป้ายรณรงค์ประชาสัมพันธ์ประหยัดน้ำโดยเป็นลักษณะป้ายข้อความไว้บริเวณห้องน้ำส่วนกลางและบอร์ดประชาสัมพันธ์	-	ภาพที่ 2-17 ป้ายรณรงค์ประหยัดน้ำและประหยัดไฟ

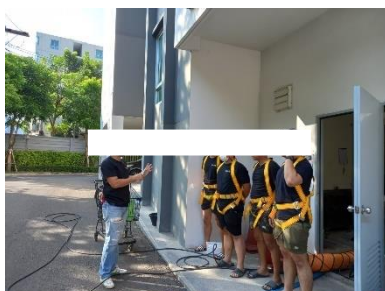
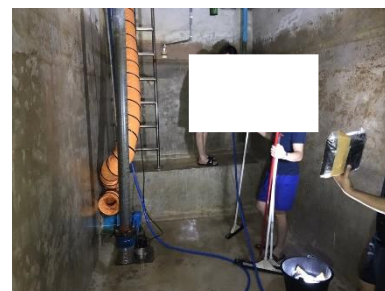
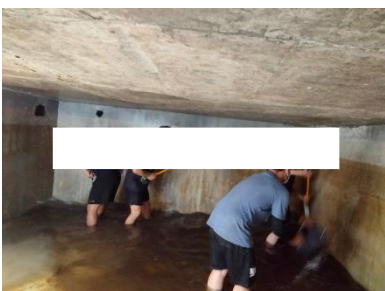
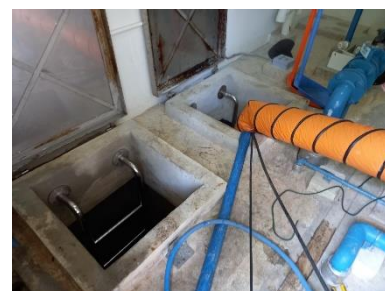
11. ล้างทำความสะอาดถังเก็บน้ำ ทุก 6 เดือน โดยประชาสัมพันธ์แจ้งกำหนด วัน เวลา และช่วงเวลาที่ทำการล้างให้ผู้พักอาศัยทราบล่วงหน้าก่อนทำความสะอาด	- นิติบุคคลอาคารชุดได้ดำเนินการล้างทำความสะอาดถังเก็บน้ำ ล่าสุดเมื่อวันที่ 30 พฤศจิกายน 2565 ซึ่งก่อนดำเนินการทางนิติบุคคลอาคารชุดได้มีการแจ้งและปิดประกาศให้ผู้พักอาศัยรับทราบ ประกอบกับทางนิติ มีการล้างทำความสะอาดถังเก็บน้ำในช่วงที่มการใช้งานน้อย เพื่อเป็นการป้องกันการเกิดผลกระทบต่อการใช้น้ำของผู้พักอาศัย	-	ภาคผนวก ข-9 แผนงานการดูแลระบบต่างๆ ของโครงการ ประจำปี พ.ศ. 2565 ภาพที่ 2-18 การตรวจสอบและทำความสะอาดถังเก็บน้ำใช้

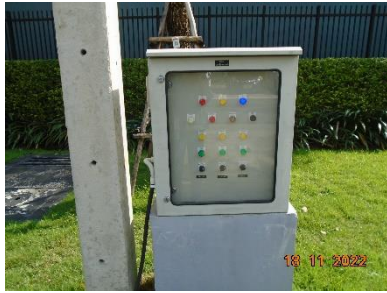
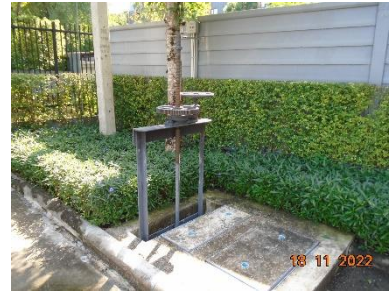
ภาพที่ 2-19 ตู้ควบคุมการระบายน้ำและบ่อน้ำของโครงการ

4.3 การระบายน้ำและการป้องกันน้ำท่วม	1. จัดให้มีการท่อน้ำในบ่อท่อน้ำ ขนาดความจุ 358.80 ลบ.ม. เพื่อชะลอน้ำฝนไว้ในโครงการก่อนระบายออกในอัตราที่ไม่เกินก่อนมีการพัฒนาโครงการ	- โครงการจัดให้มีบ่อท่อน้ำ ขนาดความจุ 258.80 ลบ.ม. เพื่อชะลอน้ำฝนในพื้นที่โครงการก่อนที่จะระบายลงรางน้ำสาธารณะในอัตราที่ไม่เกินก่อนการพัฒนาโครงการ	-	ภาพที่ 2-19 ตู้ควบคุมการระบายน้ำและบ่อท่อน้ำของโครงการ

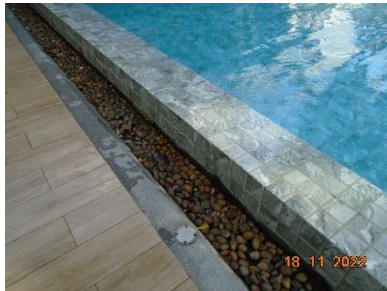
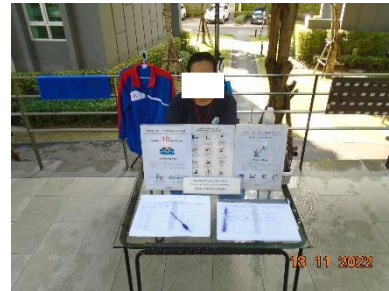
2. จัดให้มีรางระบายน้ำรอบสระว่ายน้ำ เพื่อรับน้ำล้นที่มีลักษณะทำความสะอาดง่ายและขนาดเพียงพอเพื่อรับน้ำล้นหรือมีบ่อพักน้ำล้น เพื่อให้สามารถรับน้ำล้นเพียงพอ	- บริเวณรอบสระว่ายน้ำจัดให้มีรางระบายน้ำ เพื่อรองรับน้ำที่ล้นออกจากสระ	-	ภาพที่ 2-20 รางระบายน้ำรอบสระว่ายน้ำ

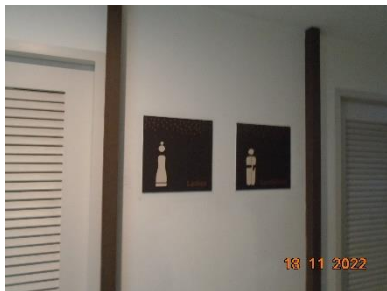
ภาพที่ 2-22 ห้องน้ำ ห้องส้วมแยกชาย-หญิง

4. อาคารประกอบต้องทำด้วยวัสดุมั่นคงแข็งแรงพื้นเรียบ น้ำซึมไม่ได้ไม่ลื่น ทำความสะอาดง่าย พื้นลาดเอียงเล็กน้อยเพื่อการระบายน้ำที่ดี แยกกันเป็นสัดส่วนระหว่างชายและหญิง	- โครงการพิจารณาเลือกใช้วัสดุในการก่อสร้างอาคารประกอบที่ได้มาตรฐาน มั่นคงและแข็งแรง และสามารถทำความสะอาดได้ง่าย ในส่วนของห้องน้ำมีการแยกส่วนของห้องน้ำชาย-หญิงอย่างชัดเจน	-	ภาพที่ 2-22 ห้องน้ำ ห้องส้วม แยกชาย-หญิง

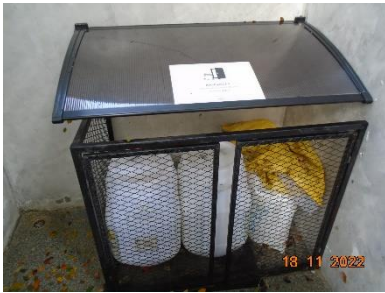
ภาพที่ 2-25 ป้ายเตือนพื้นที่จัดเก็บสารเคมี

3. การจัดการเกี่ยวกับสารเคมี (1) สถานที่เก็บสารเคมี ต้องมีป้ายระบุว่า "สถานที่เก็บสารเคมีอันตราย" และ "ห้ามเข้า" มีการระบายอากาศดีและมีการป้องกันน้ำซึมเข้าภาชนะบรรจุสารเคมีและมีการจัดเก็บสารเคมีเป็นไปตามกฎหมายที่เกี่ยวข้อง (2) สารเคมีที่ใช้ต้องมีฉลากระบุชื่อสารเคมีส่วนผสมหรือส่วนประกอบที่เป็นอันตราย วิธีการใช้และวิธีการปฐมพยาบาลในกรณีฉุกเฉินหรือตามที่กฎหมายอื่นกำหนด	- นิติบุคคลอาคารชุดจัดให้มีสถานที่สำหรับเก็บสารเคมี พร้อมทั้งมีการติดป้ายบ่งชี้ระบุว่า "สถานที่เก็บสารเคมีอันตราย" เพื่อให้ผู้พบเห็นรับทราบ - สารเคมีที่ใช้ในการฆ่าเชื้อหรือปรับปรุงคุณภาพน้ำส้วมในอาคารมีการระบุชื่อและฉลาก พร้อมทั้งส่วนประกอบที่เป็นอันตราย วิธีการใช้และวิธีการปฐมพยาบาลในกรณีฉุกเฉิน	-	ภาพที่ 2-25 ป้ายเตือนพื้นที่จัดเก็บ สารเคมี
