## บทที่ 2 ผลการดำเนินการตามมาตรการป้องกันและแก้ไขผลกระทบสิ่งแวดล้อม

### 2.1 ผลการดำเนินการตามมาตรการป้องกันและแก้ไขผลกระทบสิ่งแวดล้อมทั่วไป

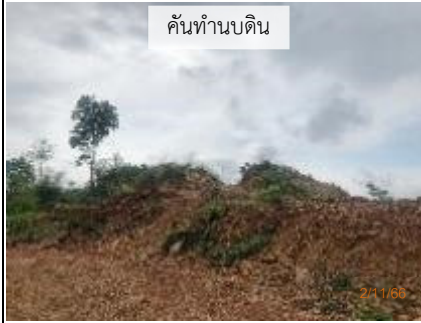
4. อุทกวิทยา และคุณภาพน้ำ 4.1 ให้จัดสร้างคันทำนบกั้นและคูระบายโดยรอบ พื้นที่เก็บกองเศษดินเศษหินและมูลดินทรายนอกเขต พื้นที่โครงการ ภายในพื้นที่เว้นไม่ทำเหมืองระยะ 10 ม. โดยขนาดคันทำนบกั้นด้านล่างกว้าง 6 ม. สูง 1.5 ม. ด้านบนกว้าง 2 ม. และคูระบายน้ำด้านบนกว้าง 1.5 ม. ความกว้างของท้องร่อง 0.5 ม. ลึก 0.5 ม.	- ทางโครงการจัดสร้างคันทำนบกั้นและคูระบายน้ำ โดยรอบพื้นที่เก็บกองเศษดินเศษหินและมูลดินทราย นอกเขตพื้นที่โครงการ และโดยรอบพื้นที่เว้นไม่ทำ เหมืองระยะ 10 ม. ขนาดคันทำนบกั้นกว้าง 6 ม. สูง 1.5 ม. ด้านบนกว้าง 2 ม. คูระบายน้ำด้านบนมีขนาดด้านบน กว้าง 1.5 ม. ความกว้างท้องร่อง 0.5 ม. ลึก 0.5 ม.	- ไม่มี

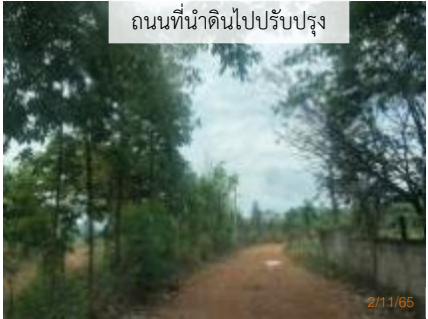
เงื่อนไขตามมาตรการ	ผลการปฏิบัติตามมาตรการ	ปัญหา อุปสรรคที่ไม่สามารถปฏิบัติ ตามมาตรการและแนวทางแก้ไข	ภาพประกอบมาตรการ
5. ทรัพยากรดิน ให้น้ำดินที่เกิดจากการปรับเตรียมพื้นที่ และเศษ ดินที่เกิดขึ้นจากการเปิดหน้าเหมื่อนนำมาใช้ประโยชน์ ในการจัดสร้างถนนภายในโครงการ จัดสร้างคันทำนบ ดิน ปรับปรุงเส้นทางขนส่งแร่บริเวณถนนลำลอง ทางด้านทิศเหนือ พร้อมทั้งใช้ในการปลูกต้นไม้บริเวณ คันทำนบดิน สำหรับพื้นที่ที่ไม่มีกิจกรรมเกี่ยวเนื่องให้ รักษาสภาพภูมิประเทศป่าไม้เดิมไว้	- ทางโครงการนำดินที่ได้จากกองเศษดินทางด้านทิศ ตะวันออกเฉียงเหนือมาใช้ประโยชน์โดยการนำไปถมสร้าง ถนนภายในพื้นที่โครงการ นำไปจัดสร้างคันทำนบดิน และ นำไปปรับปรุงเส้นทางขนส่งแร่บริเวณถนนลำลองด้านทิศ เหนือ และดำเนินการปลูกต้นไม้บริเวณคันทำนบดิน โดยรอบ - ในส่วนพื้นที่ที่ไม่มีกิจกรรมการทำเหมื่อนอื่นๆ โครงการ ยังคงรักษาสภาพภูมิประเทศเดิมไว้	- ไม่มี	<div>ถนนที่นำดินไปปรับปรุง</div>

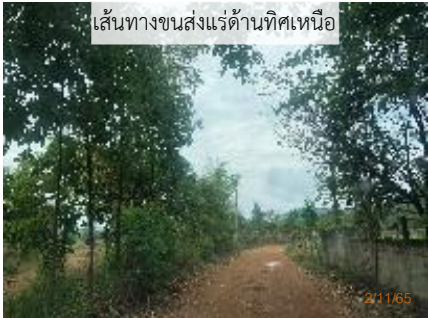
6. คมนาคม 6.1 ให้ปรับปรุงเส้นทางที่ใช้เข้า-ออกพื้นที่ โครงการ และใช้เป็นเส้นทางขนส่งแร่บริเวณทางด้าน ทิศเหนือของโครงการ ระยะทางประมาณ 2 กม. ให้มี สภาพเป็นถนนลูกรังบดอัดแน่น	- ทางโครงการนำดินจากการปรับเตรียมพื้นที่มาใช้ ปรับปรุงเส้นทางที่ใช้เข้า-ออกพื้นที่โครงการ โดยการถม ดินเส้นทางขนส่งแร่ให้มีสภาพเป็นถนนลูกรังบดอัดแน่น ระยะทางประมาณ 2 กม. ทางด้านทิศเหนือของพื้นที่ โครงการ	- ไม่มี	<div>เส้นทางขนส่งแร่ด้านทิศเหนือ</div>

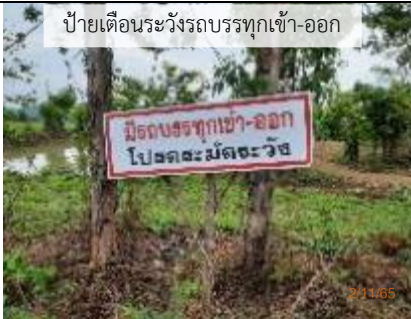
เงื่อนไขตามมาตรการ	ผลการปฏิบัติตามมาตรการ	ปัญหา อุปสรรคที่ไม่สามารถปฏิบัติ ตามมาตรการและแนวทางแก้ไข	ภาพประกอบมาตรการ
6.2 จัดทำป้ายเตือนให้ระวังรถบรรทุก และป้าย จำกัดความเร็วรถบริเวณริมทางหลวงชนบท 2400 และบริเวณเส้นทางสาธารณประโยชน์บ้านห้วยป่าน- บ้านนาสุรินทร์	- จัดให้มีป้ายเตือนระวังรถบรรทุกและป้ายจำกัดความเร็ว รถบริเวณริมเส้นทางหลวงชนบท 2400 และบริเวณ เส้นทางสาธารณประโยชน์บ้านห้วยป่าน-บ้านนาสุรินทร์	- ไม่มี	<p>ป้ายเตือนระวังรถบรรทุกเข้า-ออก</p>

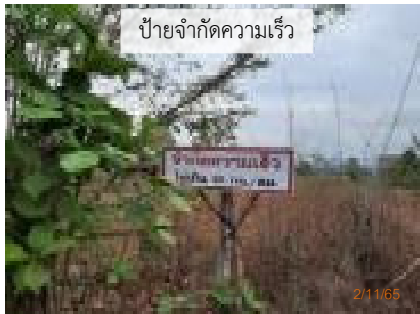
6.3 ให้ขับขีรถบรรทุกโดยใช้ความเร็วตามที่ทาง ราชการกำหนดให้ใช้ความเร็วไม่เกิน 30 กม./ชม.	- โครงการได้กำชับให้พนักงานขับรถบรรทุกให้ขับช้าอย่าง ระมัดระวัง และใช้ความเร็วได้ไม่เกิน 30 กม./ ชม. พร้อม จัดให้มีป้ายเตือนความเร็วไม่เกิน 30 กม./ชม. ติดตั้งไว้ บริเวณริมเส้นทางขนส่งแร่	- ไม่มี	<p>ป้ายจำกัดความเร็ว</p>

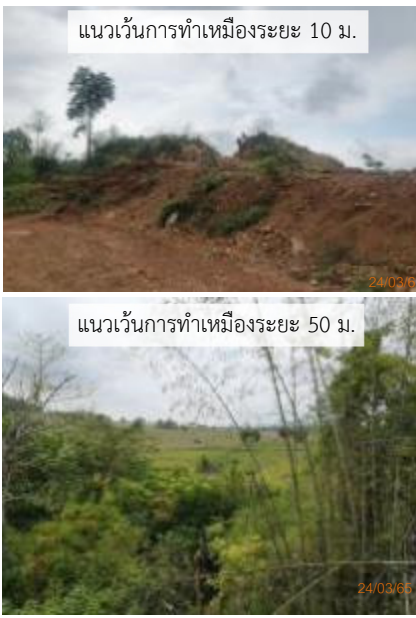
<p>แนวเว้นการทำเหมืองระยะ 10 ม.</p> <p>แนวเว้นการทำเหมืองระยะ 50 ม.</p>

เงื่อนไขตามมาตรการ	ผลการปฏิบัติตามมาตรการ	ปัญหา อุปสรรคที่ไม่สามารถปฏิบัติ ตามมาตรการและแนวทางแก้ไข	ภาพประกอบมาตรการ
<p>10.9 ให้ปฏิบัติตามพระราชบัญญัติหรือกฎหมายที่เกี่ยวข้องกับการดูแลความปลอดภัย อาชีวอนามัยและสภาพแวดล้อม และการดูแลคุ้มครองแรงงาน และเงินชดเชย เช่น</p> <p>(1) พระราชบัญญัติ ความปลอดภัย อาชีว- อนามัยและสภาพแวดล้อมในการทำงาน พ.ศ.2554</p> <p>(2) พระราชบัญญัติคุ้มครองแรงงาน พ.ศ.2541</p> <p>(3) พระราชบัญญัติประกันสังคม พ.ศ.2533</p> <p>(4) พระราชบัญญัติเงินทดแทน พ.ศ.2537</p>	<p>- ปัจจุบันตามพระราชบัญญัติหรือกฎหมายที่เกี่ยวข้อง กับการดูแลความปลอดภัยอาชีวอนามัยและ สภาพแวดล้อม และการดูแลคุ้มครองแรงงาน และเงิน ชดเชยอย่างเคร่งครัด</p>	- ไม่มี	
<p>11. การท่องเที่ยวและทัศนียภาพ</p> <p>11.1 ให้ดำเนินการเปิดทำเหมืองตามแผนที่ระบุ ไว้ในแผนผังการทำเหมือง เพื่อลดการเปลี่ยนแปลง สภาพภูมิประเทศอย่างรวดเร็วที่อาจจะส่งผลกระทบ ต่อทัศนียภาพบริเวณโครงการ และกำหนดให้มีพื้นที่ เว้นไม่ทำเหมืองระยะ 10 ม. โดยรอบพื้นที่โครงการ และกำหนดพื้นที่กันเขตไม่ทำเหมืองระยะ 50 ม. จาก ห้วยป่าทางทิศใต้</p>	<p>- ปัจจุบันทางโครงการยังไม่มีกิจกรรมการทำเหมืองยัง ไม่มีผู้รับเหมาเข้ามาดูแล</p> <p>- หากดำเนินการจะทำการเปิดทำเหมืองตามแผนที่ ระบุไว้ในแผนผังการทำเหมือง โดยปัจจุบันโครงการได้ กำหนดให้มีพื้นที่เว้นไม่ทำเหมืองระยะ 10 ม. โดยรอบพื้นที่โครงการและกำหนดพื้นที่กันเขตไม่ทำ เหมืองระยะ 50 ม. จากห้วยป่าทางทิศใต้</p>	- ไม่มี
