รายงานผลการปฏิบัติตามมาตรการป้องกันและแก้ไขผลกระทบสิ่งแวดล้อม  
และการติดตามตรวจสอบผลกระทบสิ่งแวดล้อม  
ครั้งที่ 2/2565 เดือนกันยายน 2565

โครงการทำเหมืองแร่หินอุตสาหกรรมชนิดหินปูน  
เพื่ออุตสาหกรรมก่อสร้าง  
(ประทานบัตรเลขที่ 22363/15231)

บริษัท หุ่นยนต์อุตสาหกรรม จำกัด  
ตำบลบ้าน อำเภอยางชุมน้อย จังหวัดศรีสะเกษ

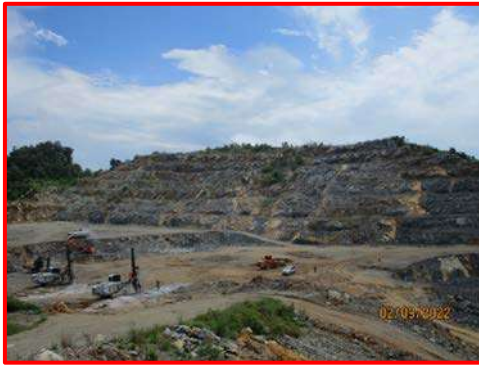
1.1 ให้เว้นแนวเขตรอบเขตประทานบัตรระยะ 10 เมตร โดยไม่ให้ทำเหมืองหรือกิจกรรมใดๆ และคงสภาพเดิมไว้	- มีการเว้นแนวเขต ไม่ทำเหมือง “รูปที่ 2-1(3)”	-
1.2 ให้ทำเหมืองโดยวิธีเหมืองหาบ ลักษณะแบบชั้นบันได โดยมีความสูงแต่ละชั้นไม่เกิน 6 เมตร ความกว้างของชั้นบันไดไม่น้อยกว่า 5 เมตร ความลาดเอียงหน้าชั้นบันไดไม่เกินกว่า 1:6 และความคุ่มความลาดชันสุดท้ายของหน้าเหมืองไม่ให้เกิน 45 องศา	- ทำมีการเหมืองลักษณะแบบชั้นบันได และความคุ่ม ความลาดชัน ให้มีลักษณะที่ปลอดภัย “รูปที่ 2-1(1)”	-

2. กำหนดการเปิดหน้าเหมืองให้มีทิศทางและลำดับ ขั้นตอน ตลอดจนขอบเขตพื้นที่ทำเหมืองตาม แผนผังโครงการทำเหมืองโดยเคร่งครัด เปิดหน้า เหมืองในลักษณะขั้นบันไดประมาณ 80-90 องศา และควบคุมความลาดชันของหน้าเหมือง โดยรวมไม่เกิน 45 องศา	- การเปิดหน้าเหมืองมีลักษณะขั้นบันได มีความลาดชันประมาณ 45 องศา “รูปที่ 2-1(1)”	-

(1) สภาพหน้าเหมืองในปัจจุบัน

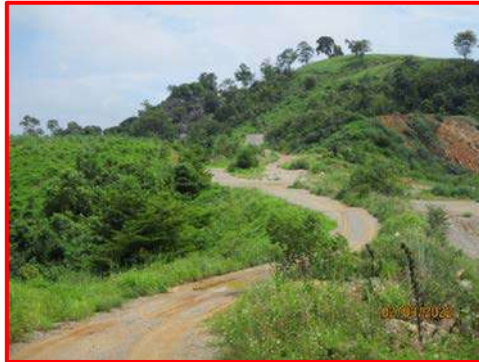
1. ให้เว้นพื้นที่ไม่ทำเหมืองห่างจากแนวเขตของคำ ขอต่ออายุประทานบัตรโดยรอบ เป็นระยะ 10 เมตร พร้อมทั้งดูแลรักษาพันธุ์ไม้ท้องถิ่นที่มีอยู่ เดิมในพื้นที่ที่ไม่ใช่ทำเหมืองและกิจกรรมที่ เกี่ยวข้องให้มีความเจริญเติบโตที่ดี	- มีการเว้นแนวเขตบริเวณขอบแปลง ประทาน “รูปที่ 2-1(3)”	-

(3) แนวเวนเขตไม้ทำเหมือง

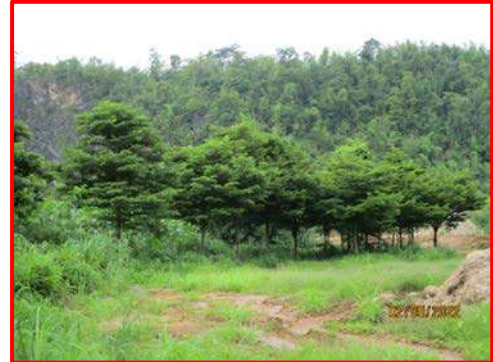
2.3 ให้ดำเนินการปลูกไม้ยืนต้นโตเร็วภายหลังการได้รับประทานบัตรแล้ว(ระยะเตรียมการทำเหมือง) และก่อนที่จะมีการดำเนินโครงการ โดยวิธีการปลูกให้มีระยะ 2x2 เมตร (400 ต้น/ไร่) ในเขตพื้นที่เว้นการทำเหมือง รวมทั้งให้มีการบำรุงรักษาดูแลต้นไม้เหล่านั้นให้มีความเจริญเติบโตที่ดี ทั้งนี้ให้เสนอแผนการปลูกต้นไม้พร้อมทั้งระบุพันธุ์ไม้ พื้นที่ปลูก ให้สำนักงานนโยบายและแผนสิ่งแวดล้อม และกรมป่าไม้ เพื่อพิจารณาความเหมาะสมก่อนดำเนินการ	- มีการปลูกต้นไม้บริเวณพื้นที่โครงการ และมีการบำรุงรักษาดูแลต้นไม้เหล่านั้นให้มีความเจริญเติบโตที่ดี “รูปที่ 2-1(4) และ (10)”	-

14. ให้ทำการฟื้นฟูสภาพพื้นที่ที่ใช้ทำเหมือง และพื้นที่เกี่ยวข้องควบคู่ไปกับการทำเหมืองแร่ ดังนี้  14.1 ใหัรักษาสภาพพืชพันธุ์ไม้ที่มีอยู่เดิม และปลูกไม้ยืนต้นท้องถิ่นหรือไม้โตเร็วเสริมทดแทนต้นไม้ที่ตายลง เช่น ยูคาลิปตัส กระถินณรงค์ กระถินเทพาหรือสนประดิพัทธ์ เป็นต้น ล้อมรอบพื้นที่บริเวณโรงโม่หิน ในพื้นที่ที่เว้นไม่ทำเหมือง บนคันทำนบกั้น พื้นที่ที่ไม่ใช้ทำเหมืองและกิจกรรมที่เกี่ยวข้องให้เต็มพื้นที่ พร้อมทั้งดูแลรักษาต้นไม้เหล่านั้นให้มีความเจริญเติบโตที่ดี เพื่อลดผลกระทบด้านฝุ่นละอองและทัศนียภาพพื้นที่โครงการ	- มีการฟื้นฟูสภาพพื้นที่ควบคู่ไปกับการทำเหมืองแร่ โดยการปลูกต้นไม้เพิ่มเติม บริเวณพื้นที่ว่างและเอื้ออำนวย “รูปที่ 2-1(4) และ (10) ”	-

(4) แนวต้นไม้บริเวณพื้นที่เหมือง

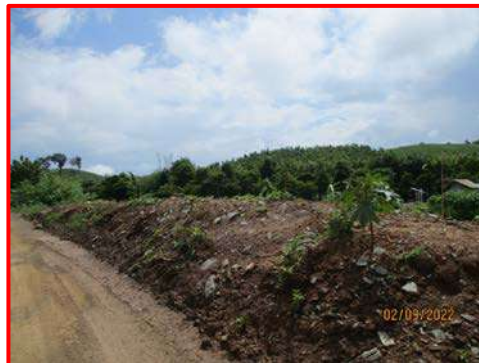
มาตรการป้องกัน และแก้ไขผลกระทบสิ่งแวดล้อม	รายละเอียดของการปฏิบัติ	เหตุผลที่ไม่ปฏิบัติ/ปฏิบัติไม่ครบ /เปลี่ยนแปลงการปฏิบัติ และข้อเสนอแนะ
5. ให้สร้างคันทำนบดินอัดแน่น ขนาดฐานกว้างประมาณ 5 เมตร ความสูง 1 เมตร สันบนกว้าง 2 เมตร ร่วมกับร่องระบายน้ำ ขนาดความกว้าง 1.5 เมตร ท้องร่องกว้าง 1.2 เมตร ความลึก 1 เมตร ตามขอบแปลงประทานบัตรทางด้านทิศตะวันตกที่ระบุในแผนผังโครงการทำเหมือง พร้อมทั้งให้ปลูกหญ้าหรือพืชตระกูลถั่วคลุมดิน และต้นไม้ท้องถิ่นหรือไม้โตเร็วบนคันทำนบดิน เพื่อป้องกันการชะล้างพังทลายของดิน	- บริเวณพื้นที่โครงการมีคันทำนบดิน และคูระบายน้ำที่สามารถระบายน้ำลงบ่อดักตะกอนได้อย่างดี “รูปที่ 2-1(5) และ (6)”	-

7. ให้จัดเตรียมพื้นที่กองเก็บเปลือกดิน บริเวณอักษร ป ขนาดเนื้อที่ประมาณ 6 ไร่ และที่กองเก็บแร่ บริเวณ ร1 และ ร2 ขนาดเนื้อที่ 0.5 ไร่ โดยให้เก็บกองเปลือกดินเป็นชั้นๆ แต่ละชั้นสูงไม่เกิน 3 เมตร ความลาดชันรวมประมาณ 40 องศา พร้อมทั้งจัดให้มีคันทำนบดินร่วมกับร่องระบายน้ำ เพื่อเบี่ยงเบนทางน้ำชะล้างให้ไหลลงสู่บ่อดักตะกอน ทั้งนี้บริเวณกองเปลือกดินที่ไม่มีการกองดินเพิ่มเติมให้ปลูกหญ้าหรือพืชคลุมดินเพื่อป้องกันการชะล้างของดิน	- มีการจัดเตรียมพื้นที่เก็บกองแร่ที่สามารถรองรับแร่ได้อย่างเพียงพอ และมีคันทำนบดิน และคูระบายน้ำที่สามารถระบายน้ำลงบ่อดักตะกอนได้ “รูปที่ 2-1(5) และ(6)”	-

(5) คันทำนบดินบริเวณพื้นที่เหมือง

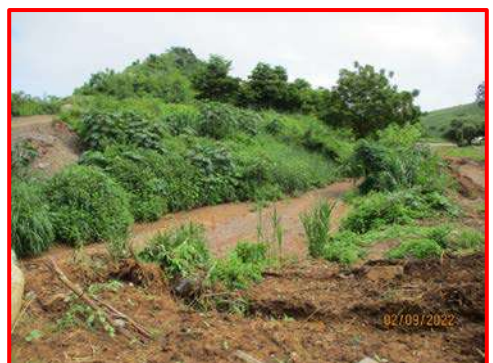
(6) คูระบายน้ำบริเวณพื้นที่เหมือง

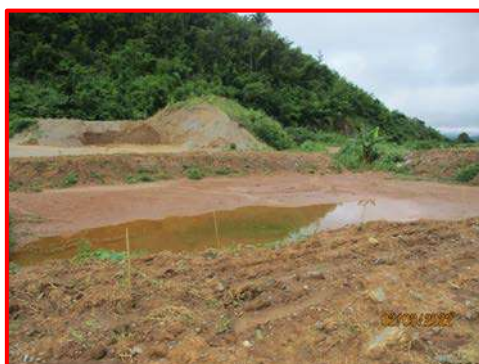
1.4 ให้เตรียมพื้นที่เก็บกองแร่ขนาดพื้นที่ 10 ไร่ และเตรียมพื้นที่เก็บกองเศษดินและเศษหินขนาด 15 ไร่ โดยเก็บกองสูงไม่เกิน 6 เมตร พร้อมทั้งสร้างคันทำนบขนาดฐานกว้าง 2 เมตร สูง 1.5 เมตร กว้างด้านบน 1 เมตร และคูระบายน้ำขนาดฐานกว้าง 0.75 เมตร ลึก 1 เมตร และความกว้างด้านบน 1.5 เมตร เพื่อเบนน้ำลงสู่บ่อตักตะกอน 2 บ่อ โดยมีขนาดพื้นที่บ่อละ 2 ไร่	- ปัจจุบันในพื้นที่โครงการมีพื้นที่เก็บกองแร่ที่สามารถรองรับแร่ได้อย่าง อย่างดี ส่วนเศษดิน และเศษหินส่วนใหญ่นำมาปรับปรุงพื้นที่และคันทำนบ อีกทั้งภายในพื้นที่โครงการยังมีคูระบายน้ำ และบ่อดังตะกอนจำนวน 2 บ่อ “รูปที่ 2-1(5), (6), (7) และ (8)”	-

6. ให้ชุดบ่อดักตะกอน บ1 ขนาด 2x20x4 เมตร ความจุไม่น้อยกว่า 1,600 ลูกบาศก์เมตร บ่อ 2 ขนาด 20x40x4 เมตร ความจุไม่น้อยกว่า 3,200 ลูกบาศก์เมตร และบ่อ 3 ขนาด 40x40x4 เมตร ความจุไม่น้อยกว่า 6,500 ลูกบาศก์เมตร ตามที่ระบุในแผนผังโครงการทำเหมือง เพื่อรองรับน้ำขุ่นข้นและตะกอนดินที่สะสมตัวจากบ่อดักตะกอนและร่องระบายน้ำอย่างน้อยปีละ 1 ครั้ง เพื่อรักษาความลึกของบ่อและร่องดังกล่าว	- บริเวณพื้นที่เหมืองของโครงการมีบ่อดักตะกอน 2 บ่อ ที่สามารถรองรับน้ำได้อย่างดี และมีการชุดลอกบ่อดักตะกอนเพื่อประสิทธิภาพในการรองรับน้ำ “รูปที่ 2-1(7) และ(8)”	-

(7) บ่อตกตะกอนที่ 1 เนื้อที่ 2 งาน

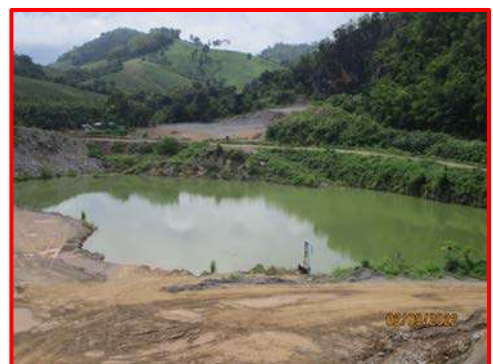
2.1 ให้ย้ายบ่อดักตะกอนทางด้านทิศตะวันตกมาอยู่บริเวณเชิงเขาทางด้านทิศเหนือแทน หรืออยู่ตรงกลางระหว่างหุดหลักฐานที่ 1 และ 6 เพื่อป้องกันผลกระทบที่จะมีต่อทางน้ำธรรมชาติห้วยบง	- มีบ่อดักตะกอนอยู่ตรงบริเวณเชิงเขา “รูปที่ 2-1(8)”	-

(8) บ่อตกตะกอนที่ 2 เนื้อที่ 6 ไร่

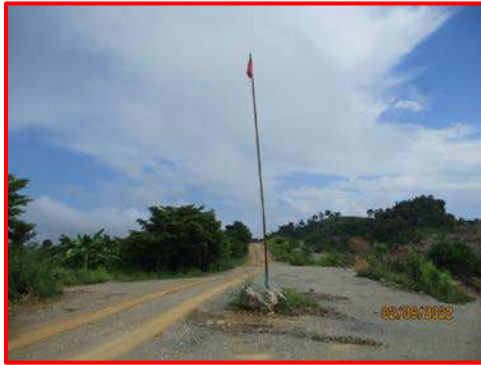
1.3 ให้ใช้ปริมาณวัตถุระเบิดสูงสุดไม่เกิน 68.03 กิโลกรัมหรือ 150 ปอนด์ต่อจังหวัดง่อ่ง ทำการระเบิดวันละ 1 ครั้ง ในช่วงเวลา 16.00-17.00 น. โดยก่อนและหลังจุดการระเบิดต้องให้สัญญาณธงและเสียง ทุกครั้ง	- ก่อนการระเบิดมีการปิดกั้นเขตพื้นที่ และมีสัญญาณเสียงเตือนทุกครั้ง พร้อมทั้งมีสัญญาณธงเตือนบริเวณพื้นที่เหมือง “รูปที่ 2-1(9), (27) และ (28)”	-

4. ให้ใช้ปริมาณวัตถุระเบิดสูงสุดไม่เกิน 70 กิโลเมตรต่อจังหวัดจันทบุรี จุดระเบิดด้วยแท่งแบบ หน่วงเวลา ระหว่างเวลา 16.00-17.00 น. วันละ 1 ครั้ง โดยให้มีสัญญาณเตือนก่อนการระเบิดให้ ได้ยินและเห็นชัดเจนในระยะ 500 เมตร ทุกครั้ง และติดป้ายเตือนเวลาทำการระเบิดหินและเขต การใช้วัตถุระเบิดที่บริเวณปากทางเข้าเหมือง ทั้งนี้ให้หลีกเลี่ยงการระเบิดย้อยหินที่มีขนาดใหญ่ ให้ใช้เครื่องเจาะกระแทกหรือเครื่องกระแทกหิน ทุบย่อยหินแทน	- การระเบิดหินแต่ละครั้งจะใช้วัตถุ ระเบิดไม่เกิน 70 กิโลกรัมต่อจังหวัด จันทบุรี และทำการระเบิดวันละ 1 ครั้ง ช่วงเวลา 16.00-17.00 น. โดยก่อน การระเบิดมีการปิดกั้นเขตพื้นที่และมี สัญญาณเตือนทุกครั้ง พร้อมทั้งมี สัญญาณธงเตือนบริเวณพื้นที่เหมือง “รูปที่ 2-1(9), (27) และ (28)”	-

(9) ธงเตือนการระเบิดหน้าเหมือง

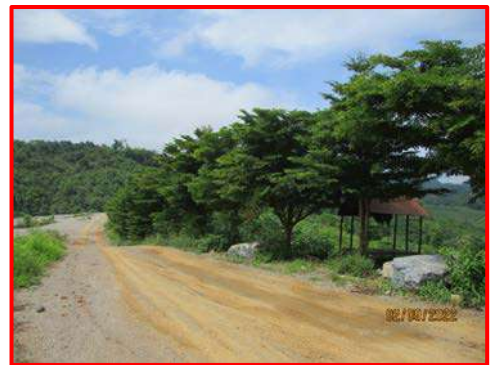
1.5 ให้ปลูกหญ้าแฝกเสริมบริเวณแนวขอบแปลงคำขอฯด้านทิศตะวันตกในแนวหมุดหลักฐานที่ 10-11 ในแนวขวางความลาดเทของพื้นที่จำนวน 3 แถว แบบสลับฟันปลา โดยทำการปลูก	- ปัจจุบันมีการปลูกต้นไม้เพิ่มเติม บริเวณพื้นที่ด้านทิศตะวันตก “รูปที่ 2-1(10)”	-

1.6 ให้ปลูกไม้ยืนต้นโตเร็วบริเวณแนวขอบแปลงทางด้านทิศตะวันตกตลอดแนวจำนวน 2 แถวในลักษณะเป็นแถวสลับฟันปลา	- มีการปลูกต้นไม้ด้านทิศตะวันตกของโครงการ “รูปที่ 2-1(10)”	-

(10) แนวต้นไม้ด้านทิศตะวันตก

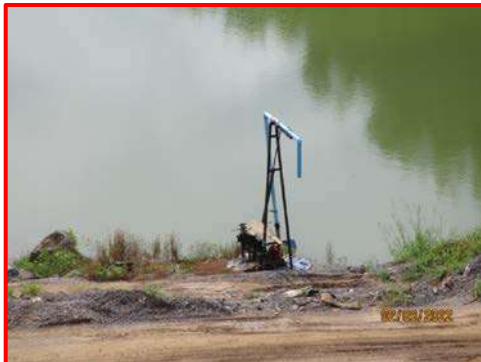
8. ให้ใช้น้ำจากบ่อดักตะกอนหรือแหล่งน้ำอื่นฉีดพรมน้ำบนเส้นทางขนส่งในบริเวณพื้นที่โครงการและโรงโม่หิน อย่างน้อยวันละ 3-4 ครั้ง หรือตามความเหมาะสมกับสภาพภูมิอากาศ เพื่อลดการฟุ้งกระจายของฝุ่นละออง พร้อมทั้งปรับปรุงเส้นทางขนส่งแร่และเส้นทางสาธารณะที่ใช้ประโยชน์ในการขนส่งให้มีสภาพใช้งานได้ดีและปลอดภัยอยู่เสมอ	- มีการติดตั้งเครื่องสูบน้ำบริเวณบ่อดักตะกอนเพื่อนำน้ำไปใช้ฉีดพรมเส้นทางขนส่งแร่ และบริเวณพื้นที่โครงการ “รูปที่ 2-1(11) และ (15)”	-

(11) เครื่องสูบน้ำบริเวณบ่อดักตะกอน

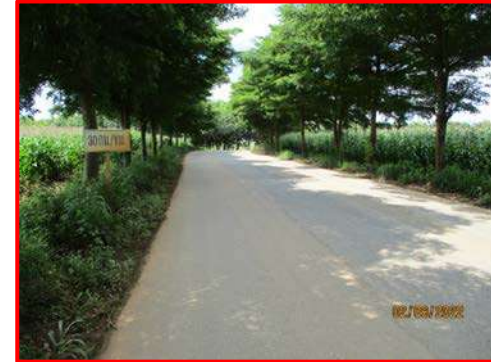
2.2 การสร้างแนวถนนเข้าสู่พื้นที่โครงการจะต้องมีความต่อเนื่องกับถนนซึ่งเข้าสู่พื้นที่เก็บกองดินเพื่อใช้เป็นแนวป้องกันการชะล้างตะกอนมูลดินทรายลงสู่ทางน้ำธรรมชาติห้วยบงและพื้นที่เกษตรกรรมในบริเวณใกล้เคียง	- ปัจจุบันมีถนนต่อเนื่องเข้าถึงพื้นที่โครงการ “รูปที่ 2-1(12)”	-

(12) เส้นทางขนส่งแร่ และแนวต้นไม้ริมเส้นทางขนส่งแร่

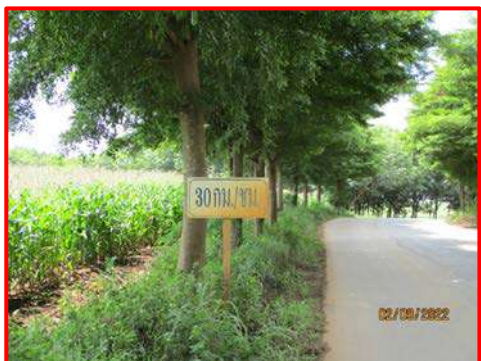
มาตรการป้องกัน และแก้ไขผลกระทบสิ่งแวดล้อม	รายละเอียดของการปฏิบัติ	เหตุผลที่ไม่ปฏิบัติ/ปฏิบัติไม่ครบ /เปลี่ยนแปลงการปฏิบัติ และข้อเสนอแนะ
9. การขนส่งจะต้องใช้ความเร็วและน้ำหนักของรถบรรทุกให้เป็นไปตามที่ทางราชการกำหนด และควบคุมความเร็วไม่เกิน 30 กิโลเมตร/ชั่วโมง ในช่วงที่เป็นถนนลูกรังและที่ผ่านชุมชน พร้อมทั้งให้ปิดคลุมกระบะบรรทุกให้มิดชิดก่อนออกนอกพื้นที่โรงโม่หิน ทั้งนี้ ให้หลีกเลี่ยงการขนส่งแร่ในช่วงเวลาการเดินทางไป-กลับจากโรงเรียนและสถานที่ทำงานของเด็กนักเรียนและราษฎร (เวลา 07.00-08.00 น. และ 16.00-17.00 น.)	- มีป้ายเตือนการจำกัดความเร็วรถบรรทุก ป้ายเตือนการปิดคลุมผ้าใบและมีบ่อล้างล้อ ระบบสเปรย์ล้างล้อรถบรรทุก เพื่อลดการฟุ้งกระจายของฝุ่นละออง “รูปที่ 2-1(13), (15), (16), (22) และ (23)”	-

(13) ป้ายจำกัดความเร็วรถบรรทุก

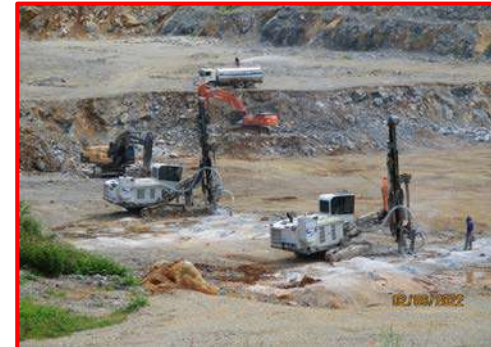
3. ใช้เครื่องเจาะระเบิดแบบดินตะขบที่มีเครื่องดูด ฝุ่นติดตั้งที่บริเวณหัวเจาะหรือใช้น้ำหล่อลงใน รูเจาะ เพื่อป้องกันการฟุ้งกระจายของฝุ่นละอองที่ เกิดจากการเจาะระเบิด	- เครื่องเจาะระเบิด เป็น แบบ ดินตะขบมีเครื่องดูดฝุ่นติดตั้งที่ บริเวณหัวเจาะ เพื่อลดการฟุ้งกระจาย ของฝุ่นละออง “รูปที่ 2-1(14)”	-

(14) รถเจาะที่มีเครื่องดูดฝุ่นบริเวณหัวเจาะ

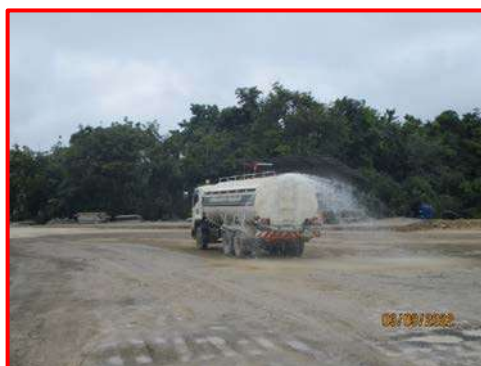
(15) รถฉีดพรมน้ำ

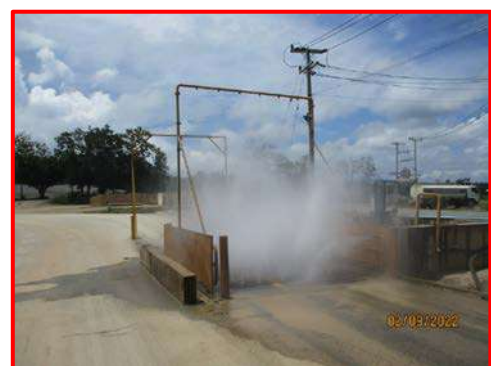
(16) ระบบสเปรย์น้ำล้างล้อรถบรรทุก

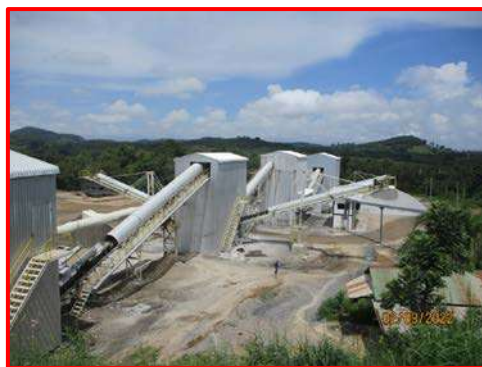
11. ให้ปรับปรุงโรงโม่หินเป็นระบบปิด และจัดให้มีระบบป้องกันผลกระทบสิ่งแวดล้อมให้ครบถ้วนตามข้อกำหนดประกาศกรมอุตสาหกรรมพื้นฐานและการเหมืองแร่ เรื่อง ให้โรงโม่บดหรือย่อยหินมีระบบป้องกันผลกระทบสิ่งแวดล้อม ลงวันที่ 12 มกราคม 2548 พร้อมทั้งให้บำรุงรักษาและใช้ระบบในขณะทำการผลิตแร่อย่างสม่ำเสมอด้วย โดยเฉพาะระบบป้องกันและลดการฟุ้งกระจายของฝุ่นละออง	- โรงโม่หินของโครงการเป็นระบบปิด และมีการติดตั้งระบบสเปรย์น้ำ เพื่อลดการฟุ้งกระจายของฝุ่นละออง “รูปที่ 2-1(17) และ (18)”	-

(17) การปิดคลุมโรงโม่หิน

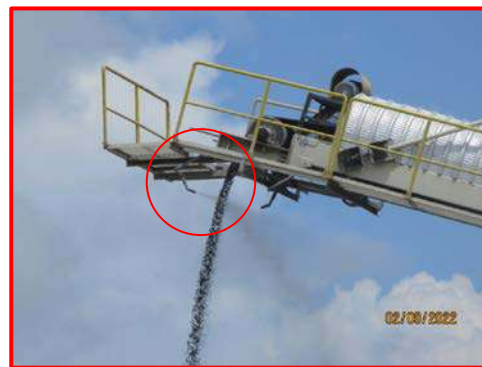
(18) ระบบสเปรย์น้ำพลาสมาลำเลียง

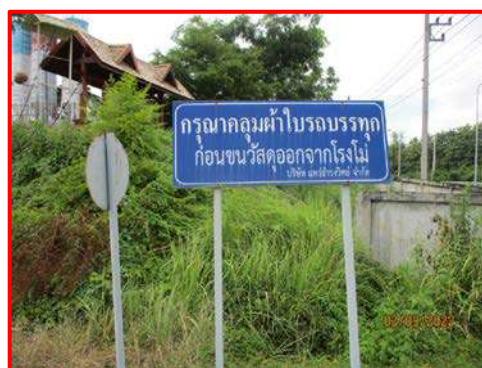
(22) ป้ายเตือนการปิดคลุมผ้าใบ

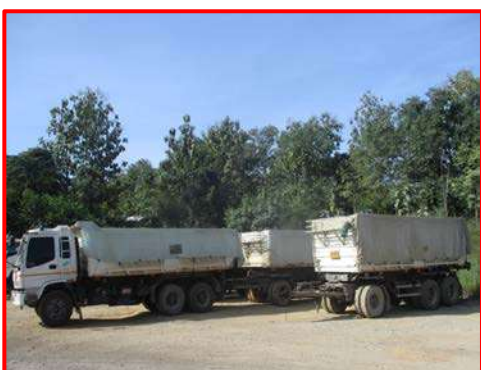
(23) การปิดคลุมผ้าใบรถบรรทุก

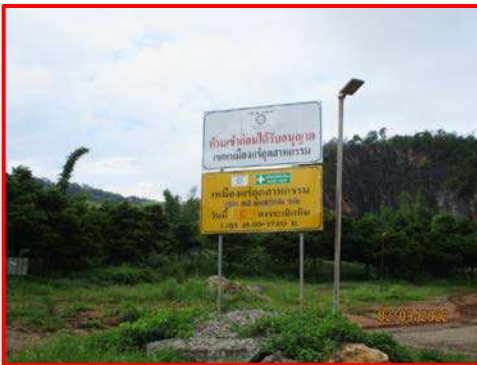
(27) ป้ายเตือนเวลาระเบิด

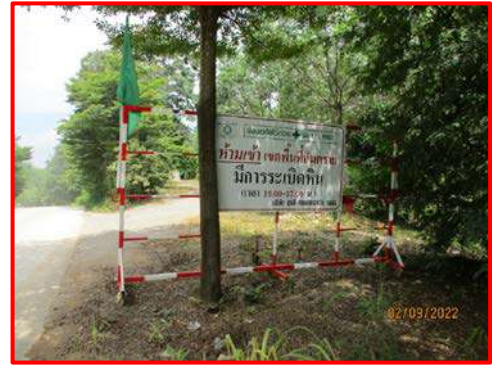
(28) การปิดกั้นเขตพื้นที่ก่อนการระเบิดหิน
