ภาพประกอบรายงาน

รายงานผลการปฏิบัติตามมาตรการป้องกันและแก้ไขผลกระทบสิ่งแวดล้อม และมาตรการติดตามตรวจสอบผลกระทบสิ่งแวดล้อม
โครงการ โนเบิล รีวิว คอนโดมิเนียม (ระยะดำเนินการ)

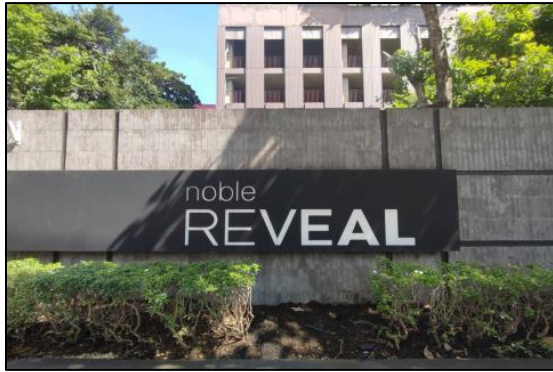
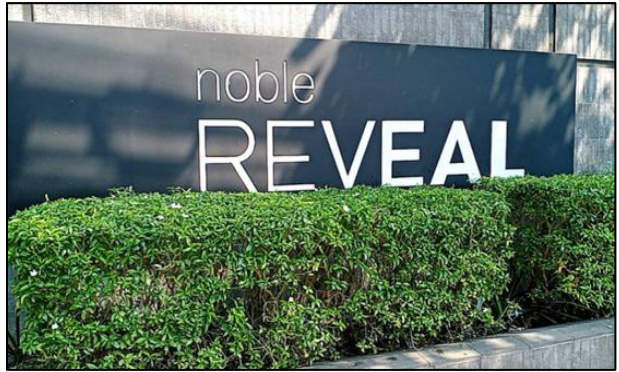
ภาพที่ 1.ป้ายชื่อโครงการ

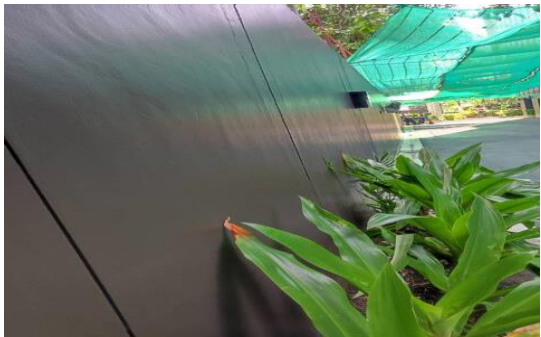
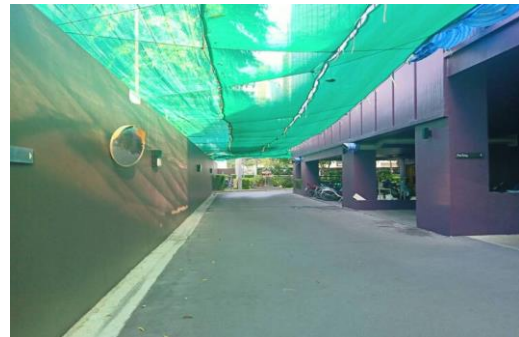
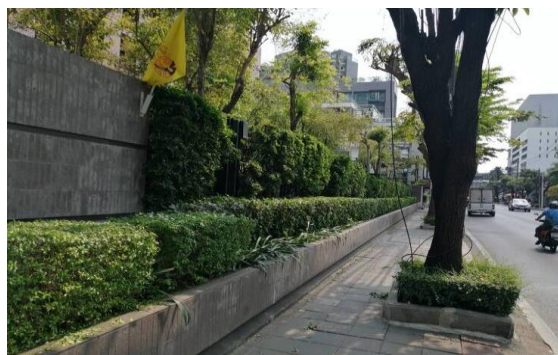
ภาพที่ 2.รั้วโครงการ

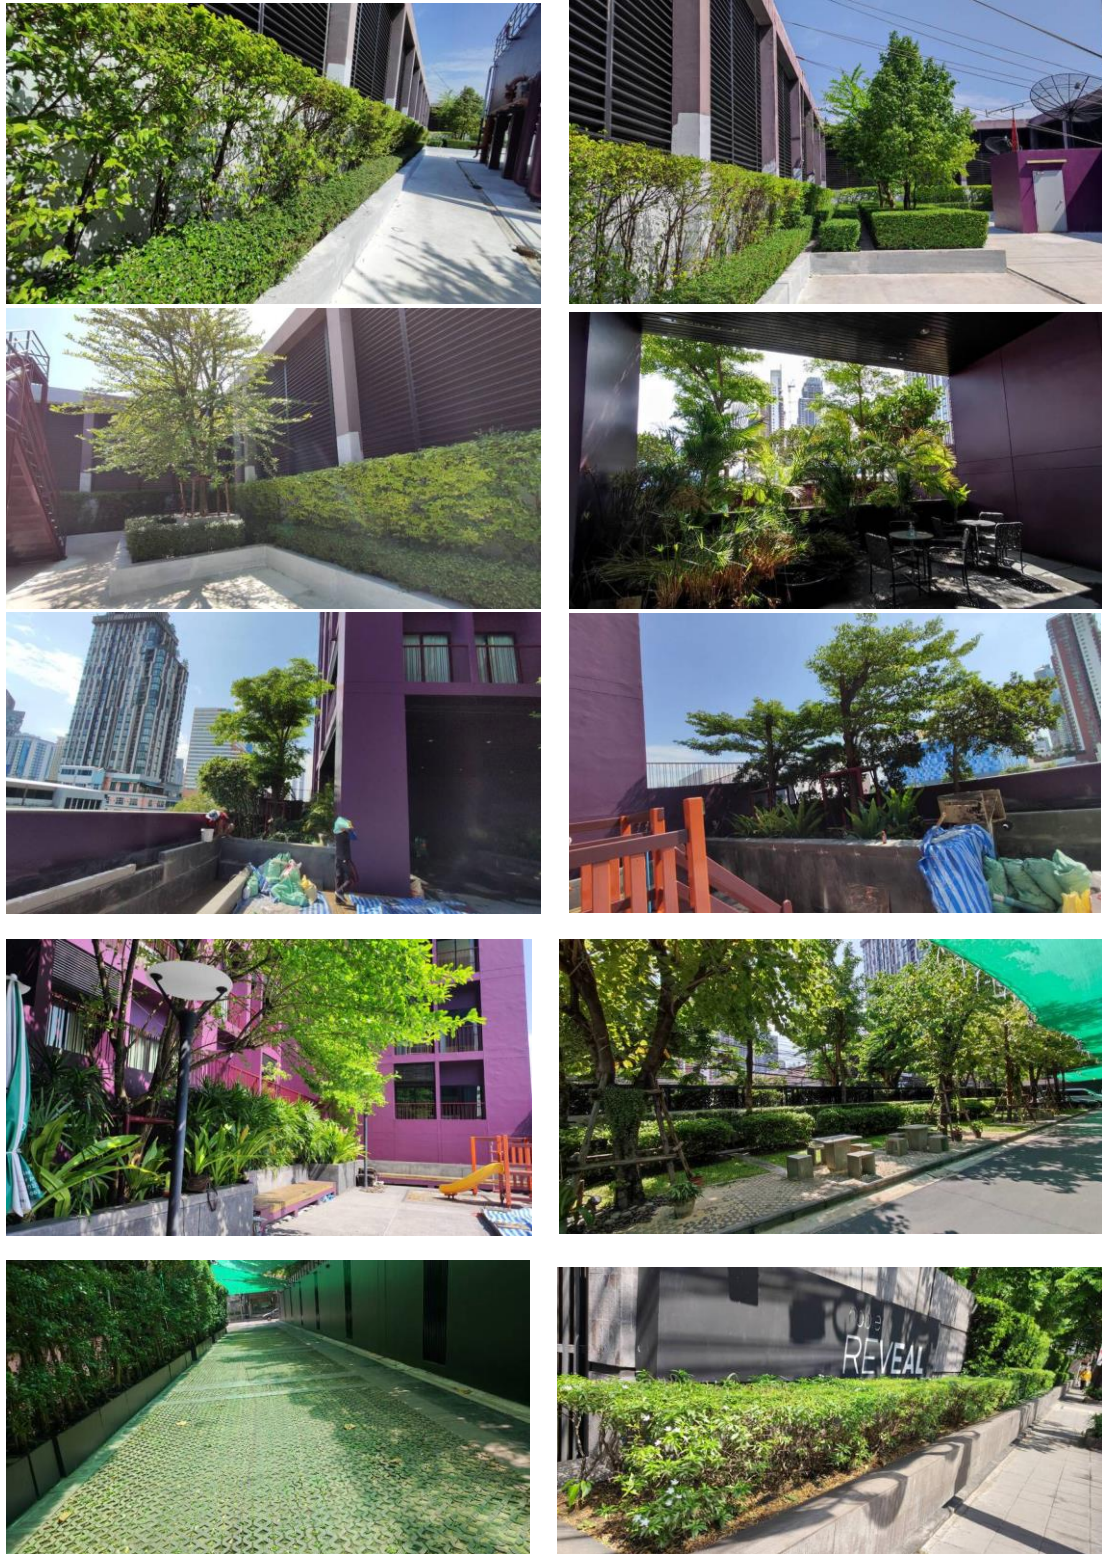
ภาพที่ 4(2).พื้นที่สีเขียว

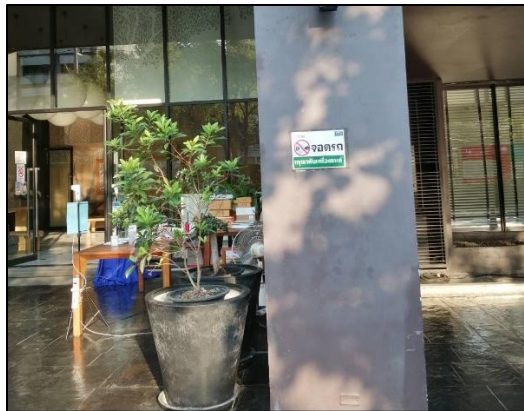
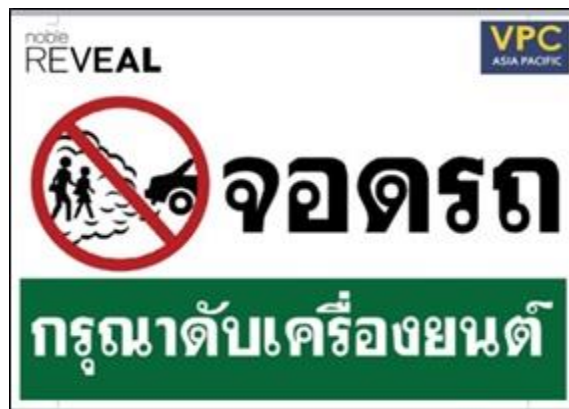
ภาพที่ 5.ป้ายห้ามติดเครื่องยนต์

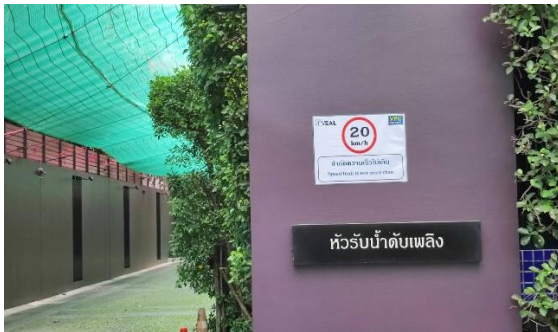
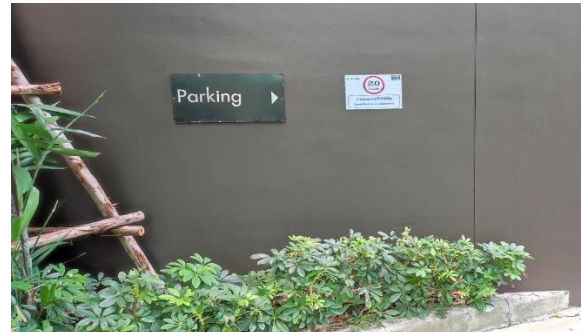
ภาพที่ 7.ป้ายจำกัดความเร็วไม่เกิน 30 กม./ชม.

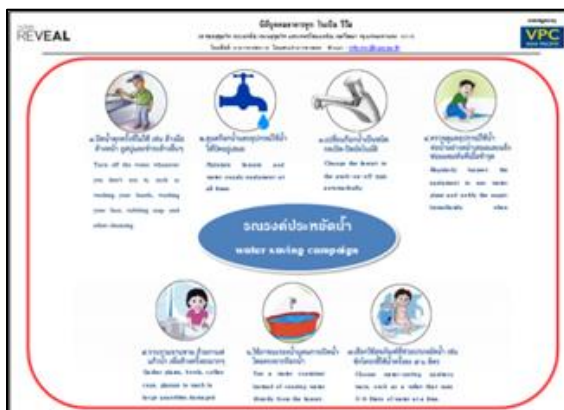
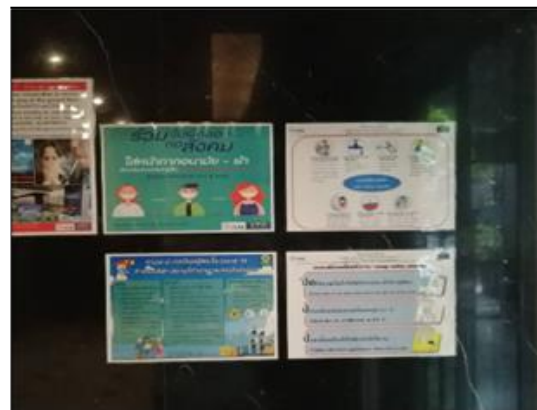
ภาพที่ 8.รณรงค์ให้ใช้น้ำอย่างประหยัด

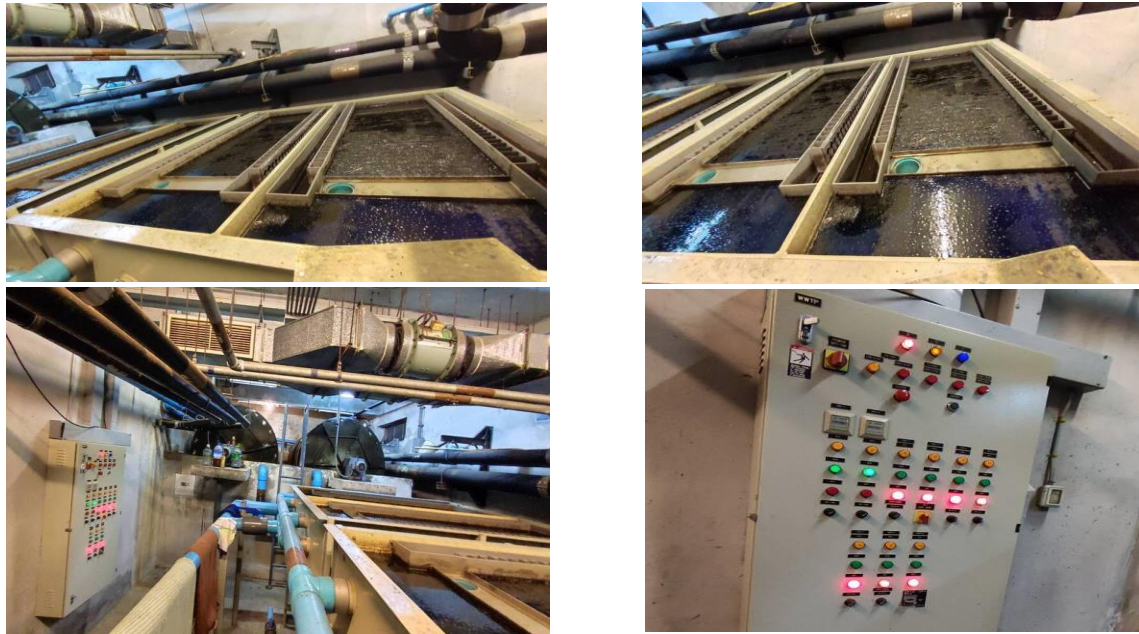
ภาพที่ 9 ระบบบำบัดน้ำเสีย

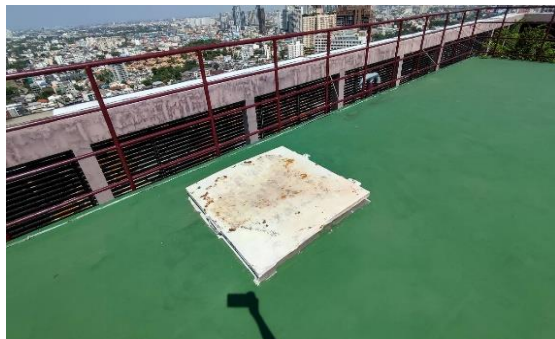
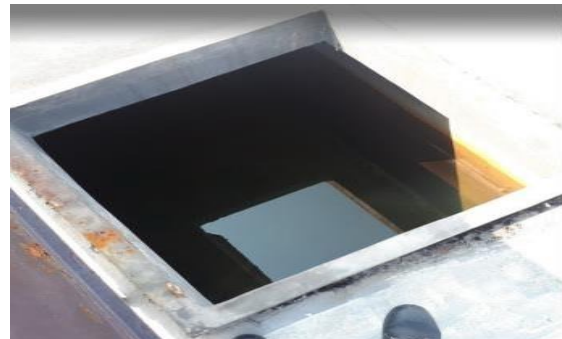
ภาพที่ 10 ถังเก็บน้ำสำรอง

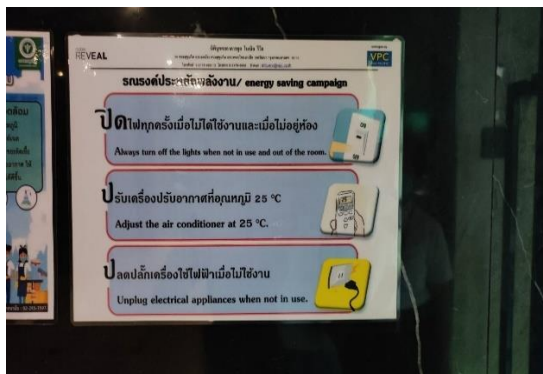
ภาพที่ 11 ป้ายรณรงค์ประหยัดไฟ

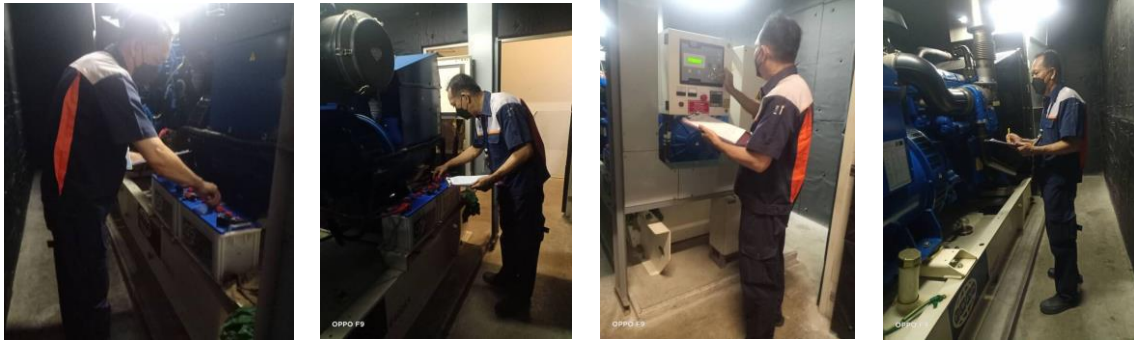
ภาพที่ 12 ตรวจสอบอุปกรณ์เครื่องไฟฟ้าสำรองและสายไฟ

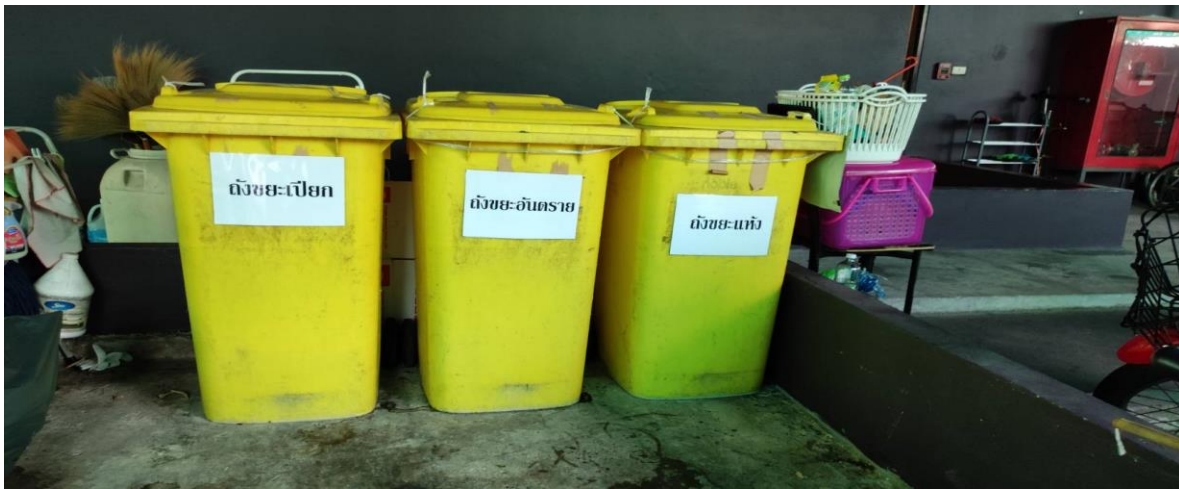
ภาพที่ 13 ถังขยะเปียก ขยะแห้ง ขยะอันตราย

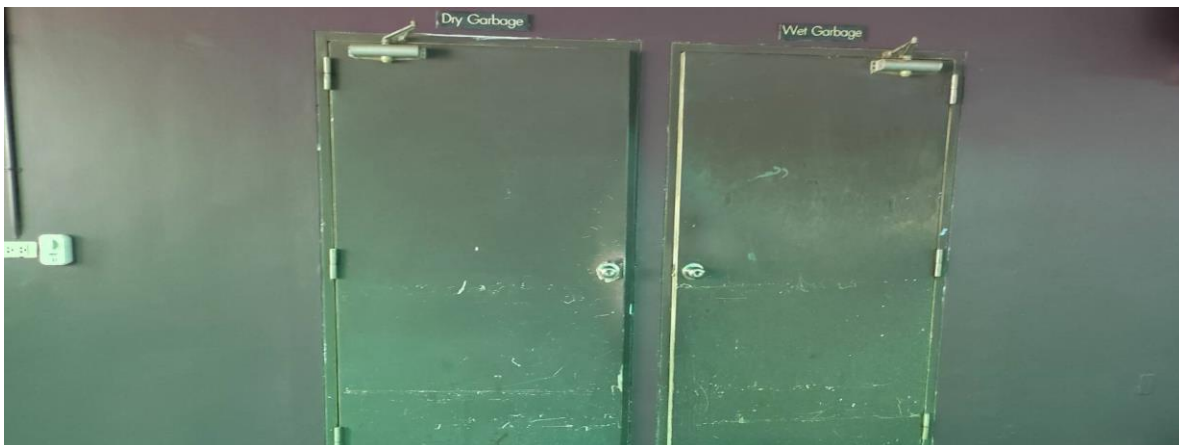
ภาพที่ 14 ห้องพักมูลฝอยรวม

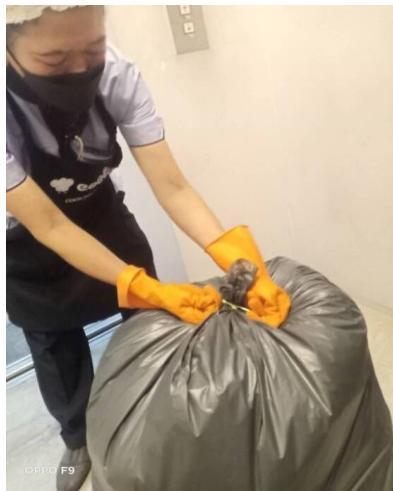
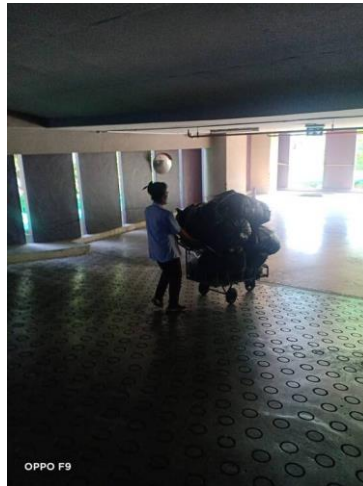
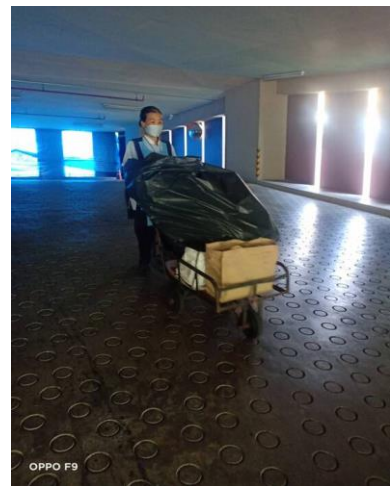
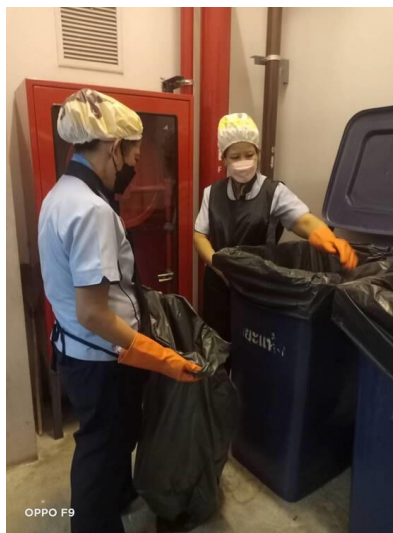
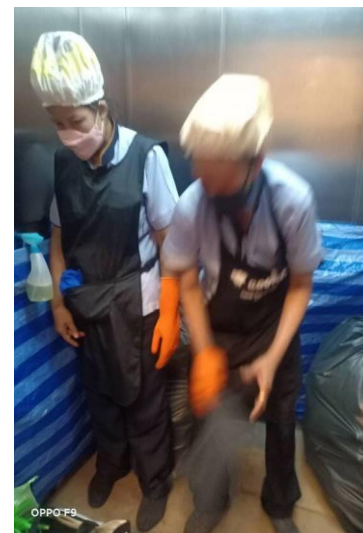
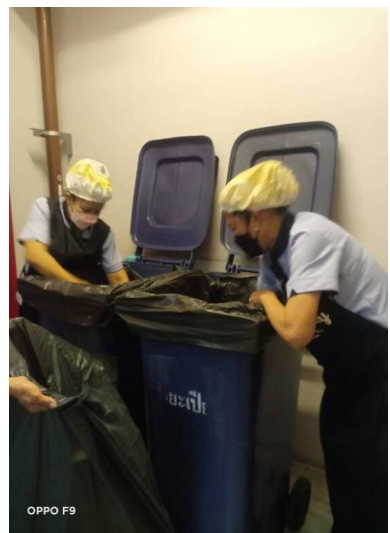
ภาพที่ 15 พนักงานเก็บขนและคัดแยกขยะออกจากถัง

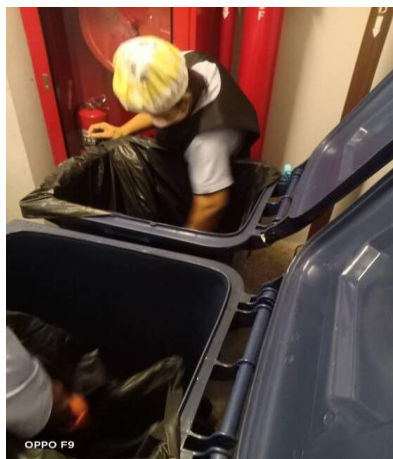
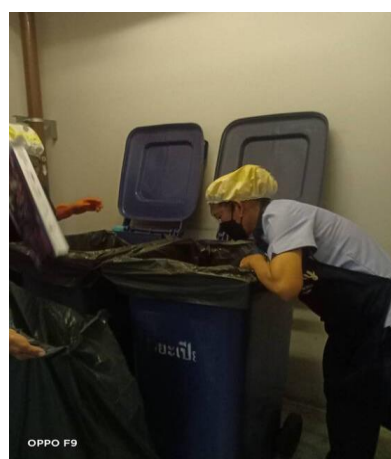
ภาพที่ 16 ตรวจสอบไม่ให้ขยะตกค้าง

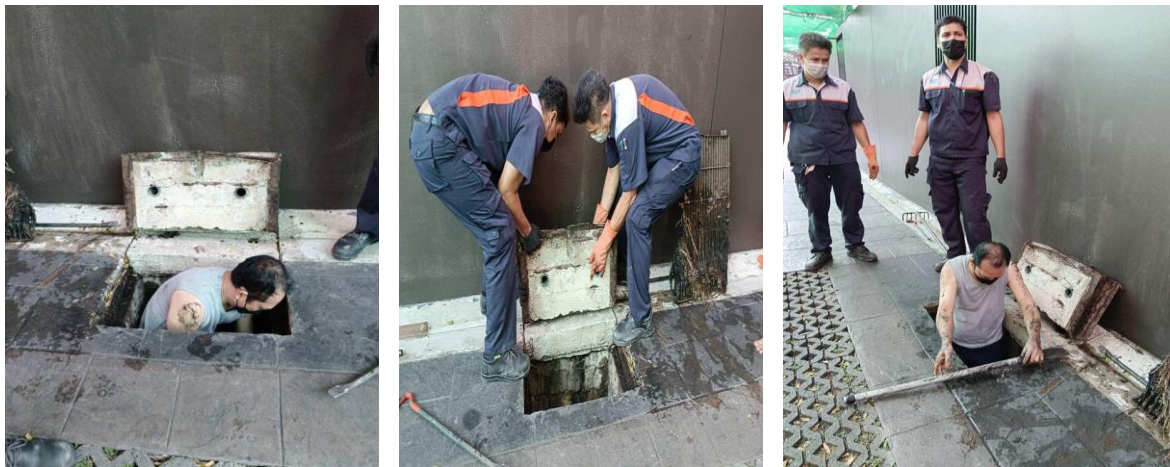
ภาพที่ 18.ทำความสะอาดท่อระบายน้ำ

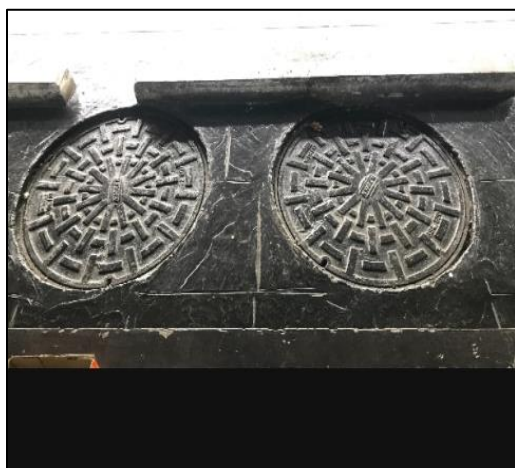
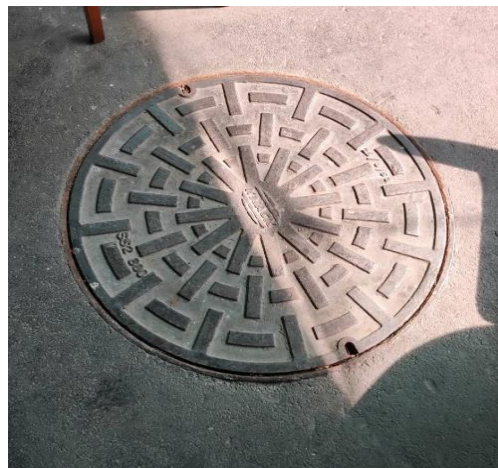
ภาพที่ 19 บ่อหนองน้ำ

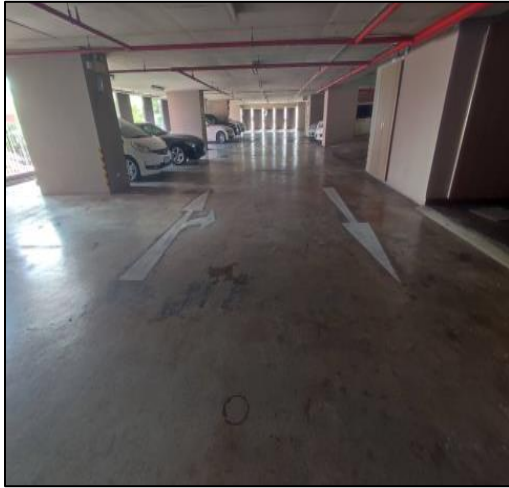
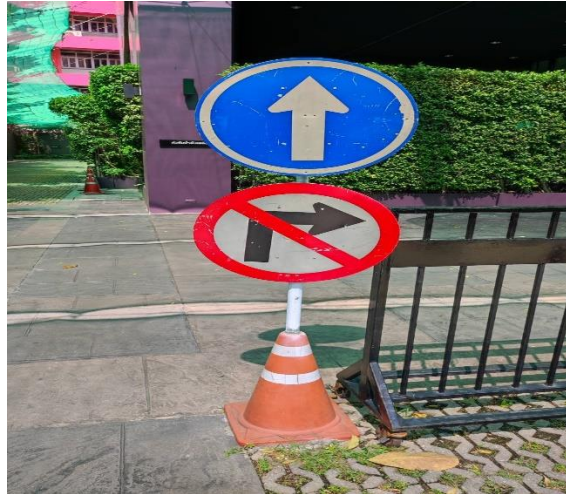
ภาพที่ 20.เครื่องหมายจราจรที่ถนนและลานจอดรถ

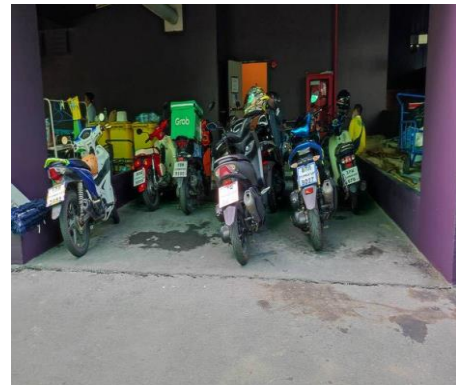
ภาพที่ 22 .ที่จอดรถ

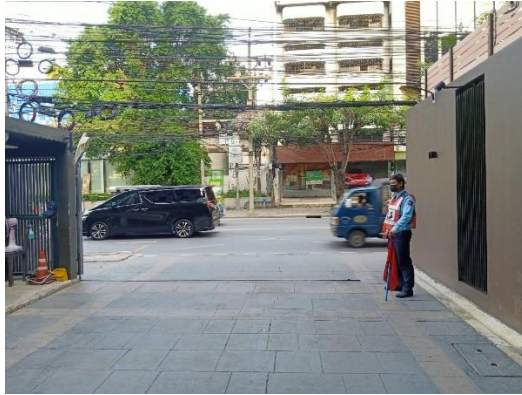
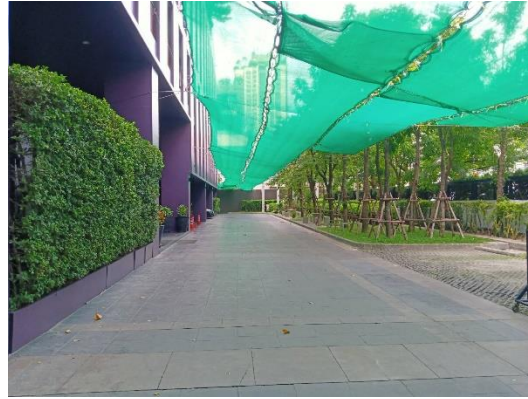
ภาพที่ 23.ทางเข้า-ออก (ต้องไม่มีสิ่งกีดขวาง)

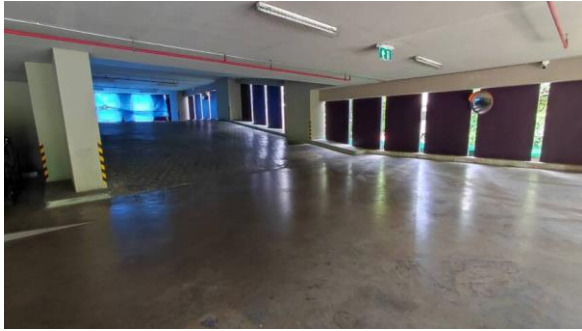
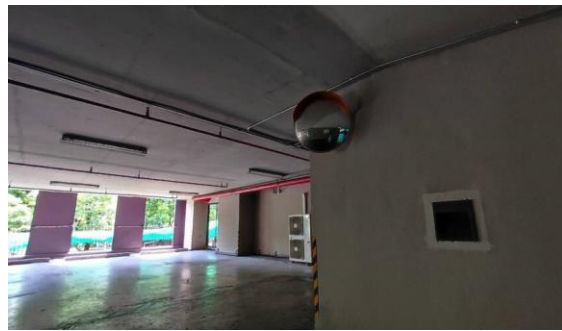
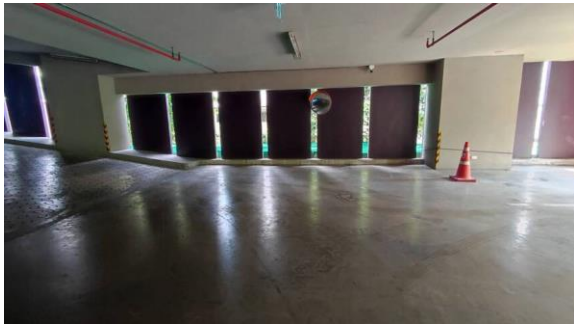
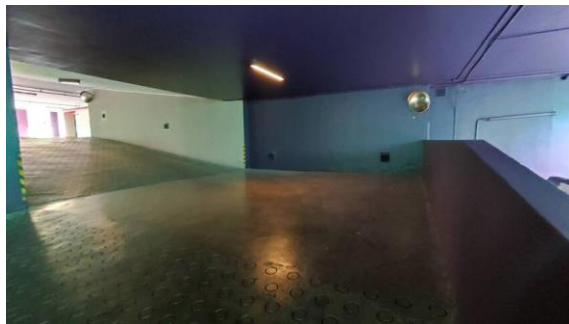
ภาพที่ 25 กระงกนูน บริเวณจุดอับสายตา

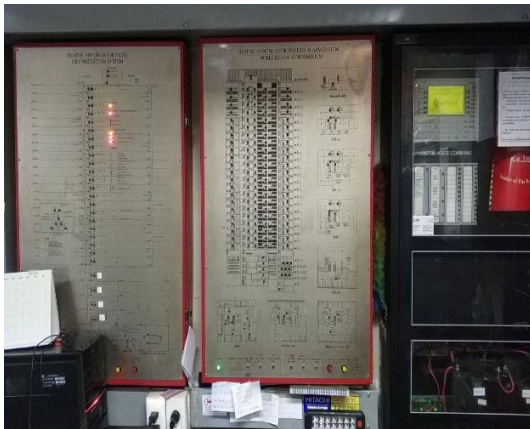
- แผงควบคุมระบบสัญญาณแจ้งเหตุ

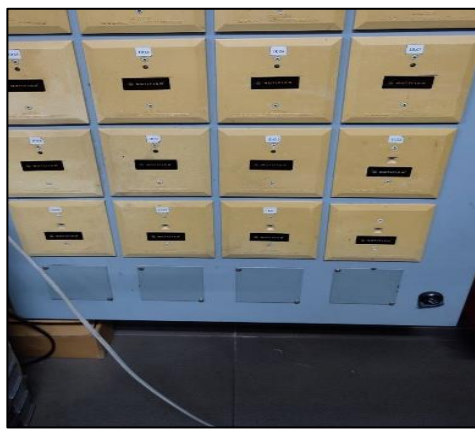
- อุปกรณ์ส่งสัญญาณ

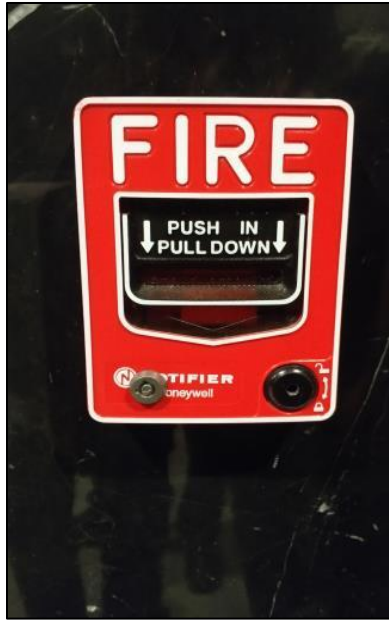
- ชุดกดแจ้งเหตุแบบใช้มือ

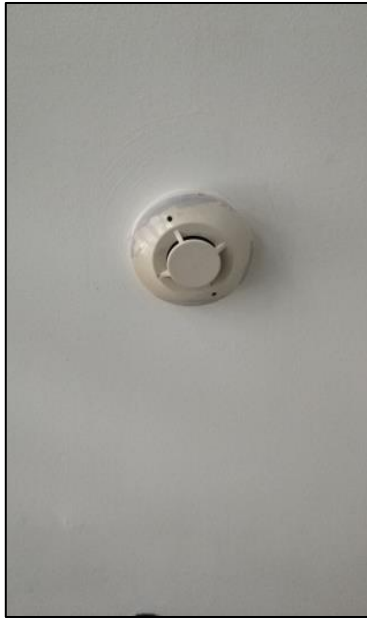
- เครื่องตรวจจับควัน

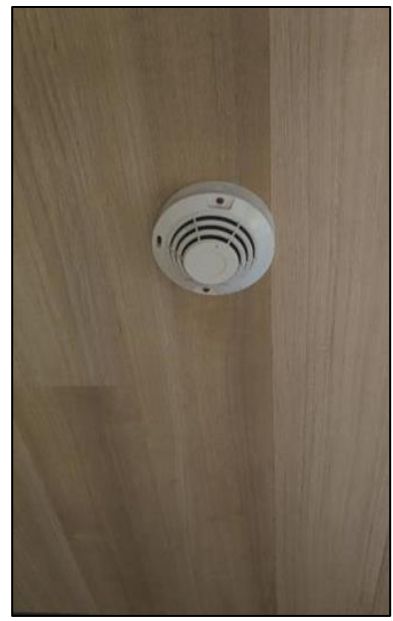
- เครื่องตรวจจับความร้อน

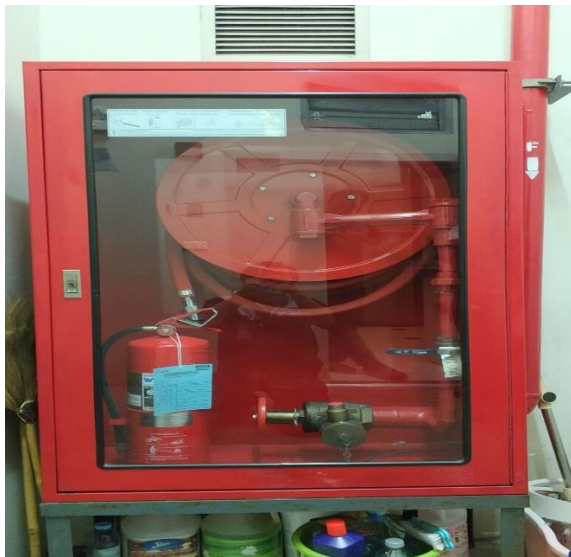
ภาพที่ 27 ตู้สายฉีดน้ำดับเพลิง

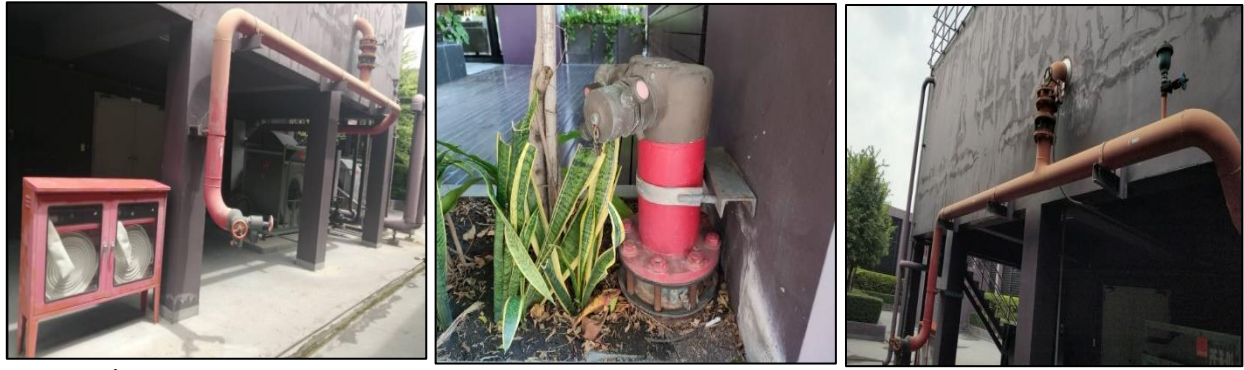
ภาพที่ 28 น้ำสำรองสำหรับดับเพลิง

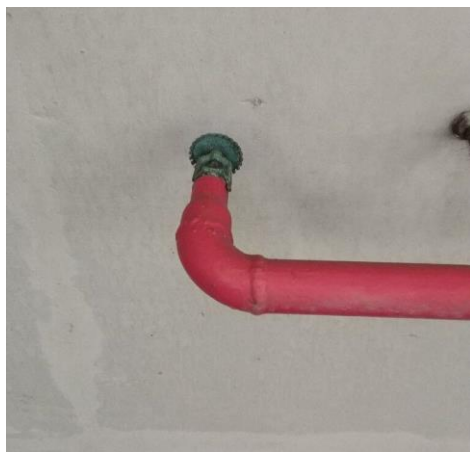
ภาพที่ 29 ระบบดับเพลิงแบบกระจายกระจายน้ำอัตโนมัติ

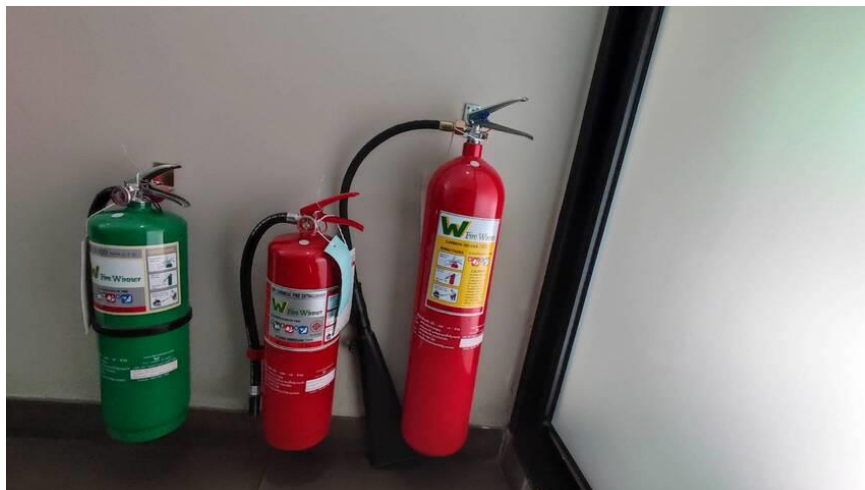
ภาพที่ 30 เครื่องดับเพลิงแบบมือถือ

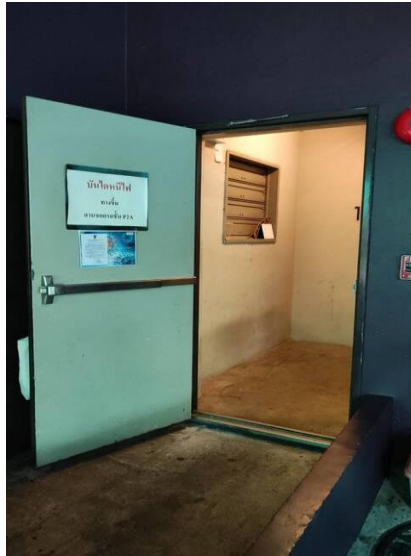
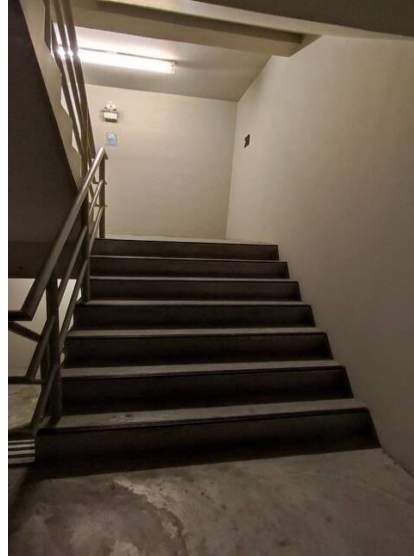
ภาพที่ 31 บันไดหนีไฟ

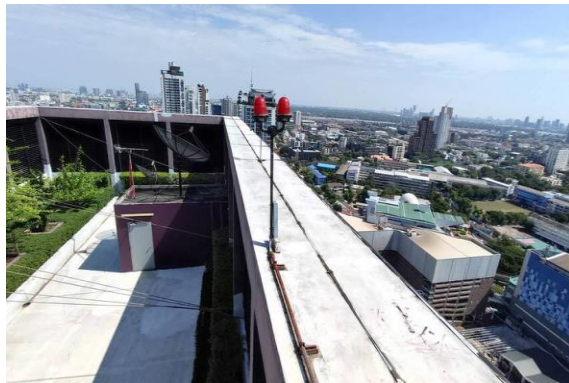
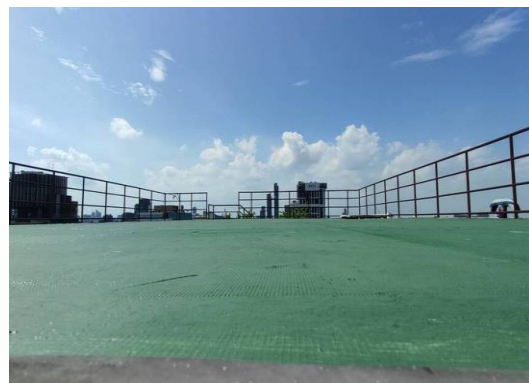
ภาพที่ 32 ลานหนีไฟทางอากาศ

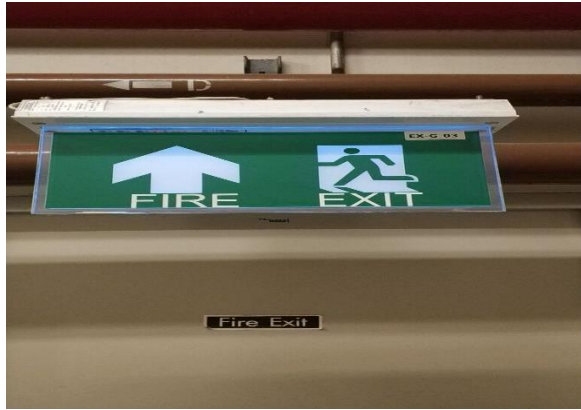
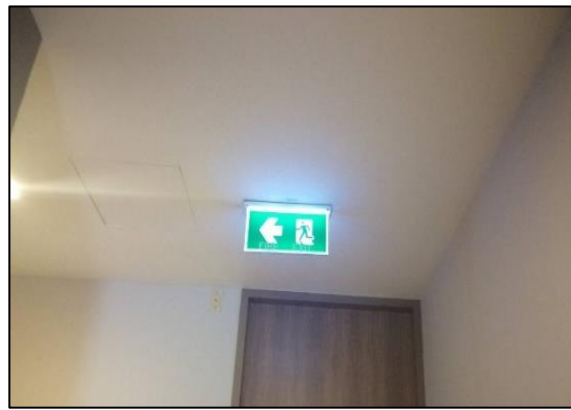
ภาพที่ 34 บ้ายบอกทางหนีไฟ

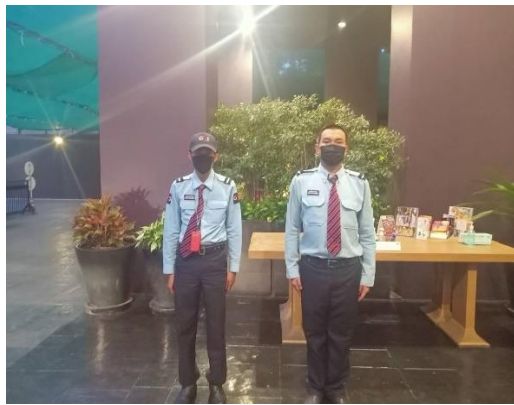
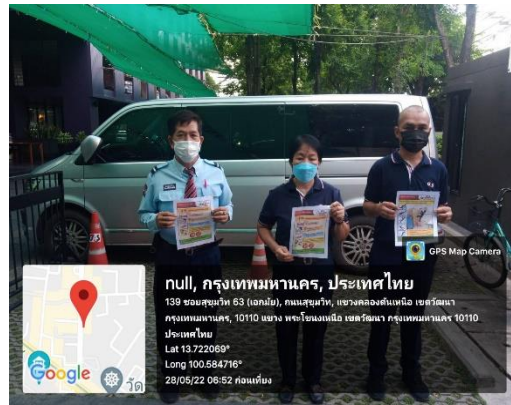
ภาพที่ 37 เวย์รามาตลอด 24 ชม

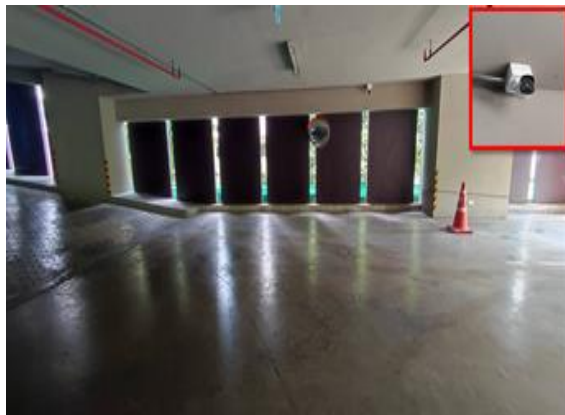
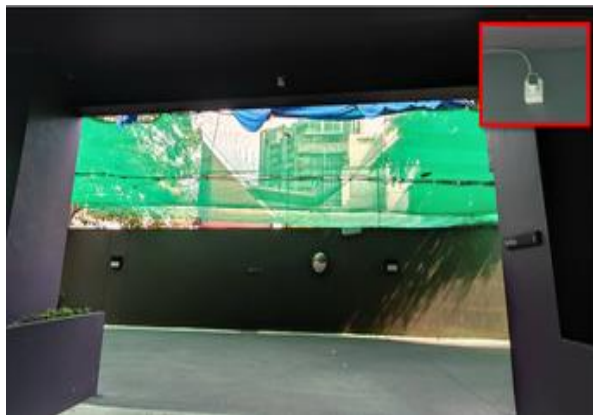
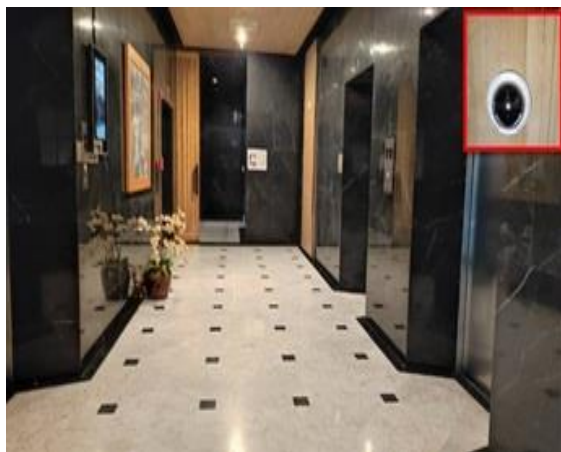
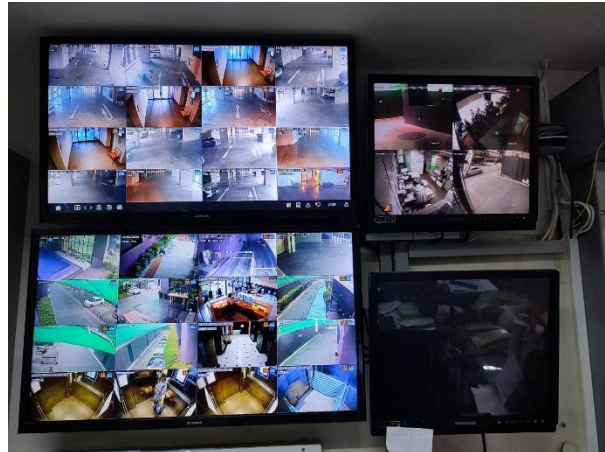
ภาพที่ 38 กล้องวงจรปิด

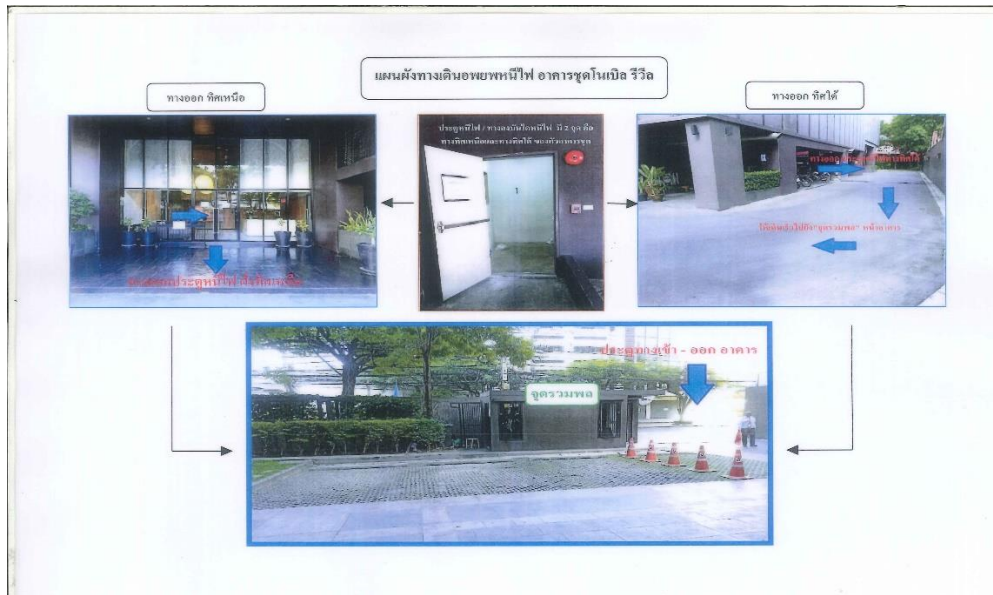
ภาพที่ 39 เส้นทางหนีไฟ

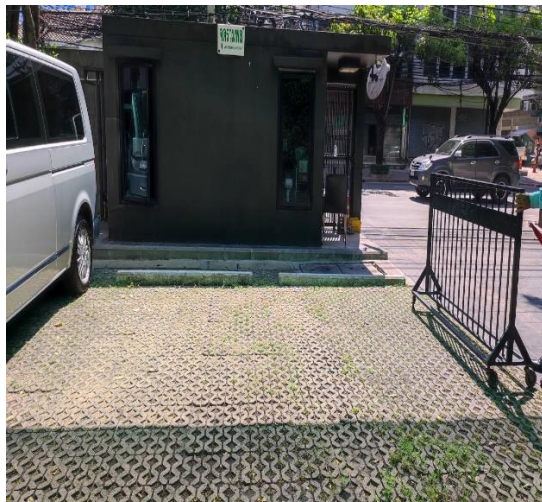
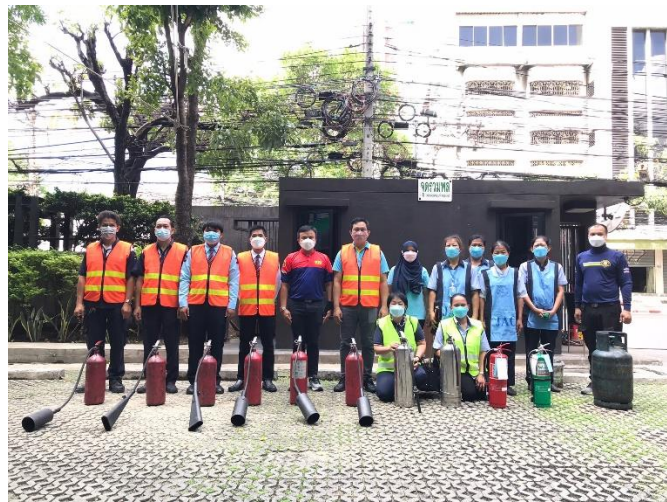
ภาพที่ 40 จุดรวมพล
