ผลการปฏิบัติตามมาตรการป้องกันและแก้ไขผลกระทบสิ่งแวดล้อม

บัดนี้ นิติบุคคลอาคารชุดโครงการ ได้มอบหมายให้ บริษัท ศูนย์วิเคราะห์น้ำ จำกัด ดำเนินการติดตามตรวจสอบการปฏิบัติตามมาตรการป้องกันและแก้ไขผลกระทบสิ่งแวดล้อมโครงการ I-Condo เพชรเกษม 39 (ระยะดำเนินการ) ช่วงเดือนกรกฎาคม ถึง ธันวาคม 2565 ตามที่กำหนดไว้ในรายงานการวิเคราะห์ผลกระทบสิ่งแวดล้อม โดยเนื้อหาบทนี้จะแสดงผลการปฏิบัติตามมาตรการป้องกันและแก้ไขผลกระทบสิ่งแวดล้อม ซึ่งทางบริษัทศูนย์วิเคราะห์น้ำ จำกัด ทำการตรวจประเมินด้วยวิธี Walk through Survey พร้อมทั้งรวบรวมเอกสารหลักฐานต่าง ๆ และภาพถ่ายประกอบผลการปฏิบัติตามมาตรการฯ

ตารางที่ 2.2-1 มาตรการป้องกันและแก้ไขผลกระทบสิ่งแวดล้อม โครงการ I-Condo เพชรเกษม 39 (ระยะดำเนินการ)

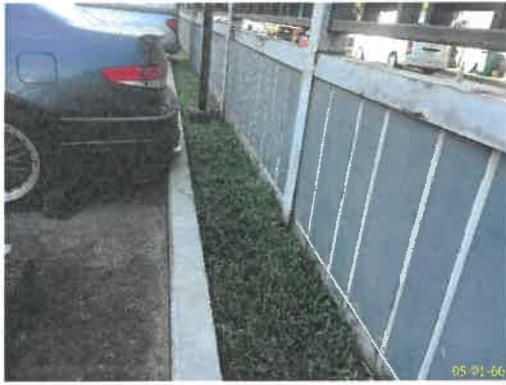
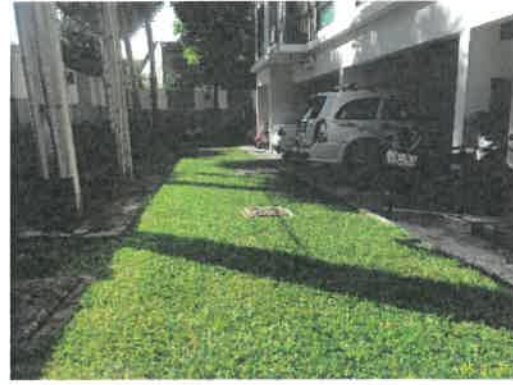
1. ทรัพยากรสิ่งแวดล้อมทางกายภาพ				
1.1 สภาพภูมิประเทศและ	(1) ปลูกหญ้าหรือพืชคลุมดินตามความลาดชันของพื้นที่ภายในพื้นที่โครงการ เพื่อป้องกันการชะล้างของหน้าดิน	✓	- ภายในพื้นที่โครงการ หากเป็นบริเวณที่มีดิน ทางโครงการดำเนินการปลูกหญ้าเพื่อป้องกันการชะล้างของหน้าดิน	- ภาพที่ 2.2-1 พืชคลุมดินภายในโครงการ

1.2 ทรัพยากรดิน	(1) ปลูกหญ้าหรือพืชคลุมดินตามความลาดชันของพื้นที่ภายในพื้นที่โครงการ เพื่อป้องกันการชะล้างของหน้าดิน	✓	- ทางโครงการมีรั้วรอบพื้นที่โครงการ ตลอดจนปลูกต้นไม้ตามแนวเขตที่ดิน	- ภาพที่ 2.2-1 พืชคลุมดินภายในโครงการ

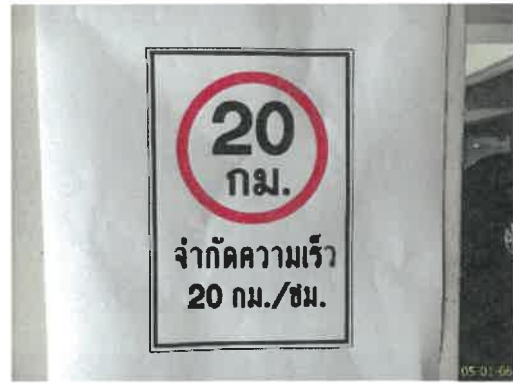
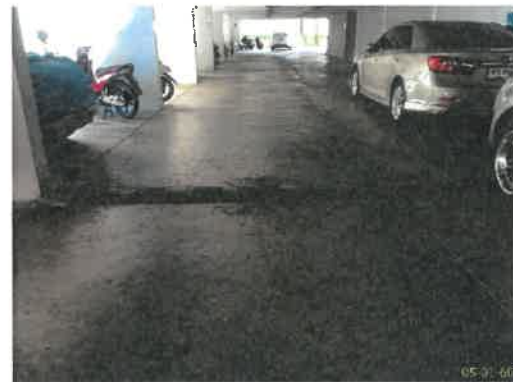
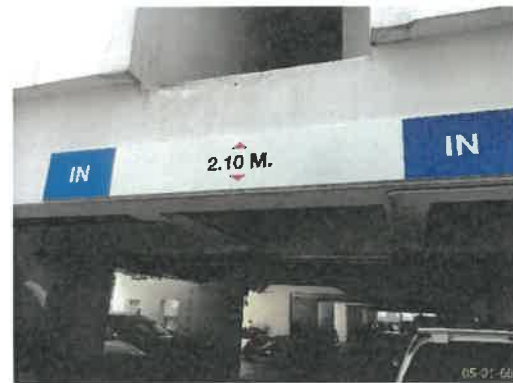
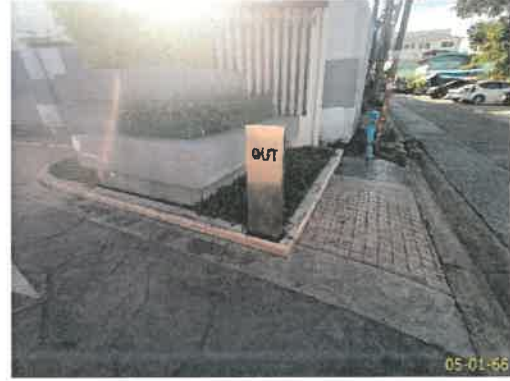
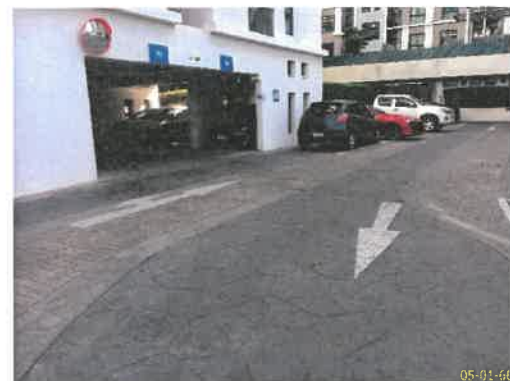
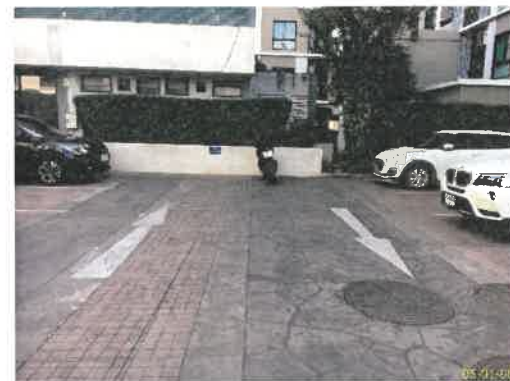
1.3 คุณภาพอากาศ	(1) ควบคุมความเร็วของรถภายในโครงการ เช่น ป้ายจำกัดความเร็ว สันนูนเพื่อลดความเร็ว เพื่อไม่ให้เกิดการฟุ้งกระจายของฝุ่นละอองบนพื้นผิวถนน	✓	- บริเวณที่จอดรถ และถนนภายในโครงการ มีป้ายจำกัดความเร็ว และสันนูน เพื่อลดความเร็วป้องกันการฟุ้งกระจายของฝุ่นละอองบนพื้นผิวถนน	- ภาพที่ 2.2-2 ป้ายและสัญลักษณ์จราจร

(3) ประชาสัมพันธ์ไม่ให้มีการติดเครื่องยนต์ขณะจอดรถภายในพื้นที่โครงการ	✓	- ทางโครงการมีการติดป้าย “กรุณาดับเครื่องยนต์” บริเวณถนน และที่จอดรถโครงการ อีกทั้งยังให้ รปภ. เดินตรวจโดยรอบโครงการ หากมีการติดเครื่องยนต์ทิ้งไว้ จะดำเนินการแจ้งคนขับทันที	- ภาพที่ 2.2-2 ป้ายและสัญลักษณ์จราจร

(7) ติดตั้งป้ายเตือน ห้ามติดเครื่องขณะจอดรถในพื้นที่จอดรถของอาคาร และกำชับให้เจ้าหน้าที่ควบคุมดูแลอย่างเคร่งครัด	✓ - ทางโครงการมีการติดป้าย “กรุณาดับเครื่องยนต์” บริเวณถนน และที่จอดรถโครงการ อีกทั้งยังให้ รปภ. เดินตรวจโดยรอบโครงการ หากมีการติดเครื่องยนต์ทั้งไว้ จะดำเนินการแจ้งคนขับทันที	-	ภาพที่ 2.2-2 ป้ายและสัญลักษณ์จราจร

1.4 เสียงและความสั่นสะเทือน	(1) ประชาสัมพันธ์ไม่ให้มีการติดเครื่องยนต์ขณะจอดรถภายในพื้นที่โครงการ	✓ - ทางโครงการมีการติดป้าย “กรุณาดับเครื่องยนต์” บริเวณถนน และที่จอดรถโครงการ อีกทั้งยังให้ รปภ. เดินตรวจโดยรอบโครงการ หากมีการติดเครื่องยนต์ทั้งไว้ จะดำเนินการแจ้งคนขับทันที	-	ภาพที่ 2.2-2 ป้ายและสัญลักษณ์จราจร

1.4 เสียงและความสั่นสะเทือน (ต่อ)	(2) กำหนดให้เจ้าหน้าที่รักษาความปลอดภัยคอยแจ้งเตือนให้ผู้ขับซึ่รถยนต์ดับเครื่องยนต์ทุกครั้งที่มีการจอดรถยนต์ทิ้งไว้	✓ - ทางโครงการมีการติดป้าย “กรุณาดับเครื่องยนต์” บริเวณถนน และที่จอดรถโครงการ อีกทั้งยังให้ รปภ. เดินตรวจโดยรอบโครงการ หากมีการติดเครื่องยนต์ทิ้งไว้ จะดำเนินการแจ้งคนขับทันที	-	ภาพที่ 2.2-2 ป้ายและสัญลักษณ์จราจร

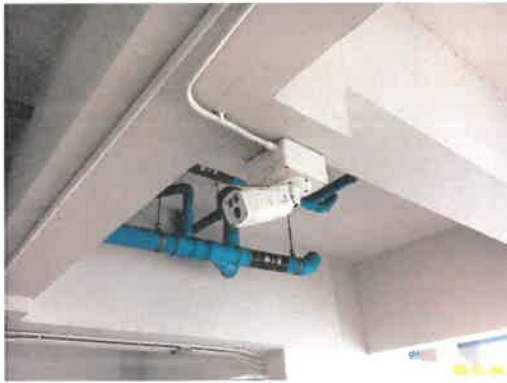
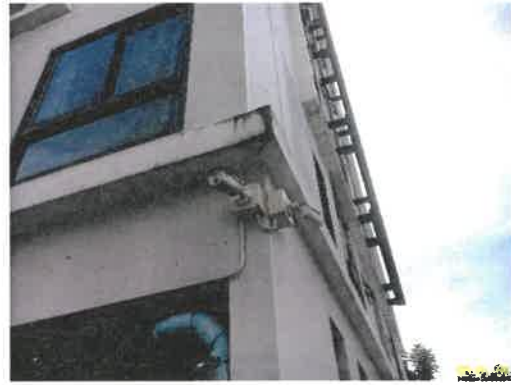
ภาพที่ 2.2-4 (ต่อ) ระบบความปลอดภัย

(4) กำหนดให้เจ้าหน้าที่รักษาความปลอดภัยคอย แจ้งเตือนให้ผู้ขับขึ้นดับเครื่องยนต์ทุกครั้งที่มีการจอดรถยนต์ทิ้งไว้	✓	- ทางโครงการมีเจ้าหน้าที่ รปภ. ประจำ หน้าโครงการ, อาคาร A และอาคาร เพื่อตรวจสอบความเรียบร้อยภายในพื้นที่โครงการ	- ภาพที่ 2.2-4 ระบบความปลอดภัย

(8) จัดระบบการจราจรภายในโครงการให้เหมาะสมกับสภาพการจราจรภายนอก และจัดให้มีเจ้าหน้าที่อำนวยความสะดวกบริเวณทางเข้า-ออกโครงการ โดยเฉพาะในช่วงโมงเร่งด่วนเช้า-เย็น เพื่อลดการระบายนมลสารทางอากาศจากการจราจร	✓ - ภายในพื้นที่โครงการมีการเดินรถทางเดียว เพื่อความสะดวก และมี รปภ. บริเวณทางเข้า-ออกโครงการอำนวยความสะดวกให้ผู้พักอาศัยและผู้มาติดต่อ อีกทั้งยังมี รปภ. ประจำลานจอดรถทั้ง 2 อาคาร เพื่อดูแลการจอดรถของผู้พักอาศัยและผู้มาติดต่อ	-	ภาพที่ 2.2-4 ระบบความปลอดภัย

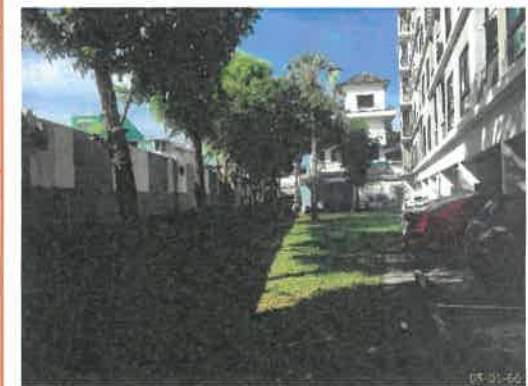
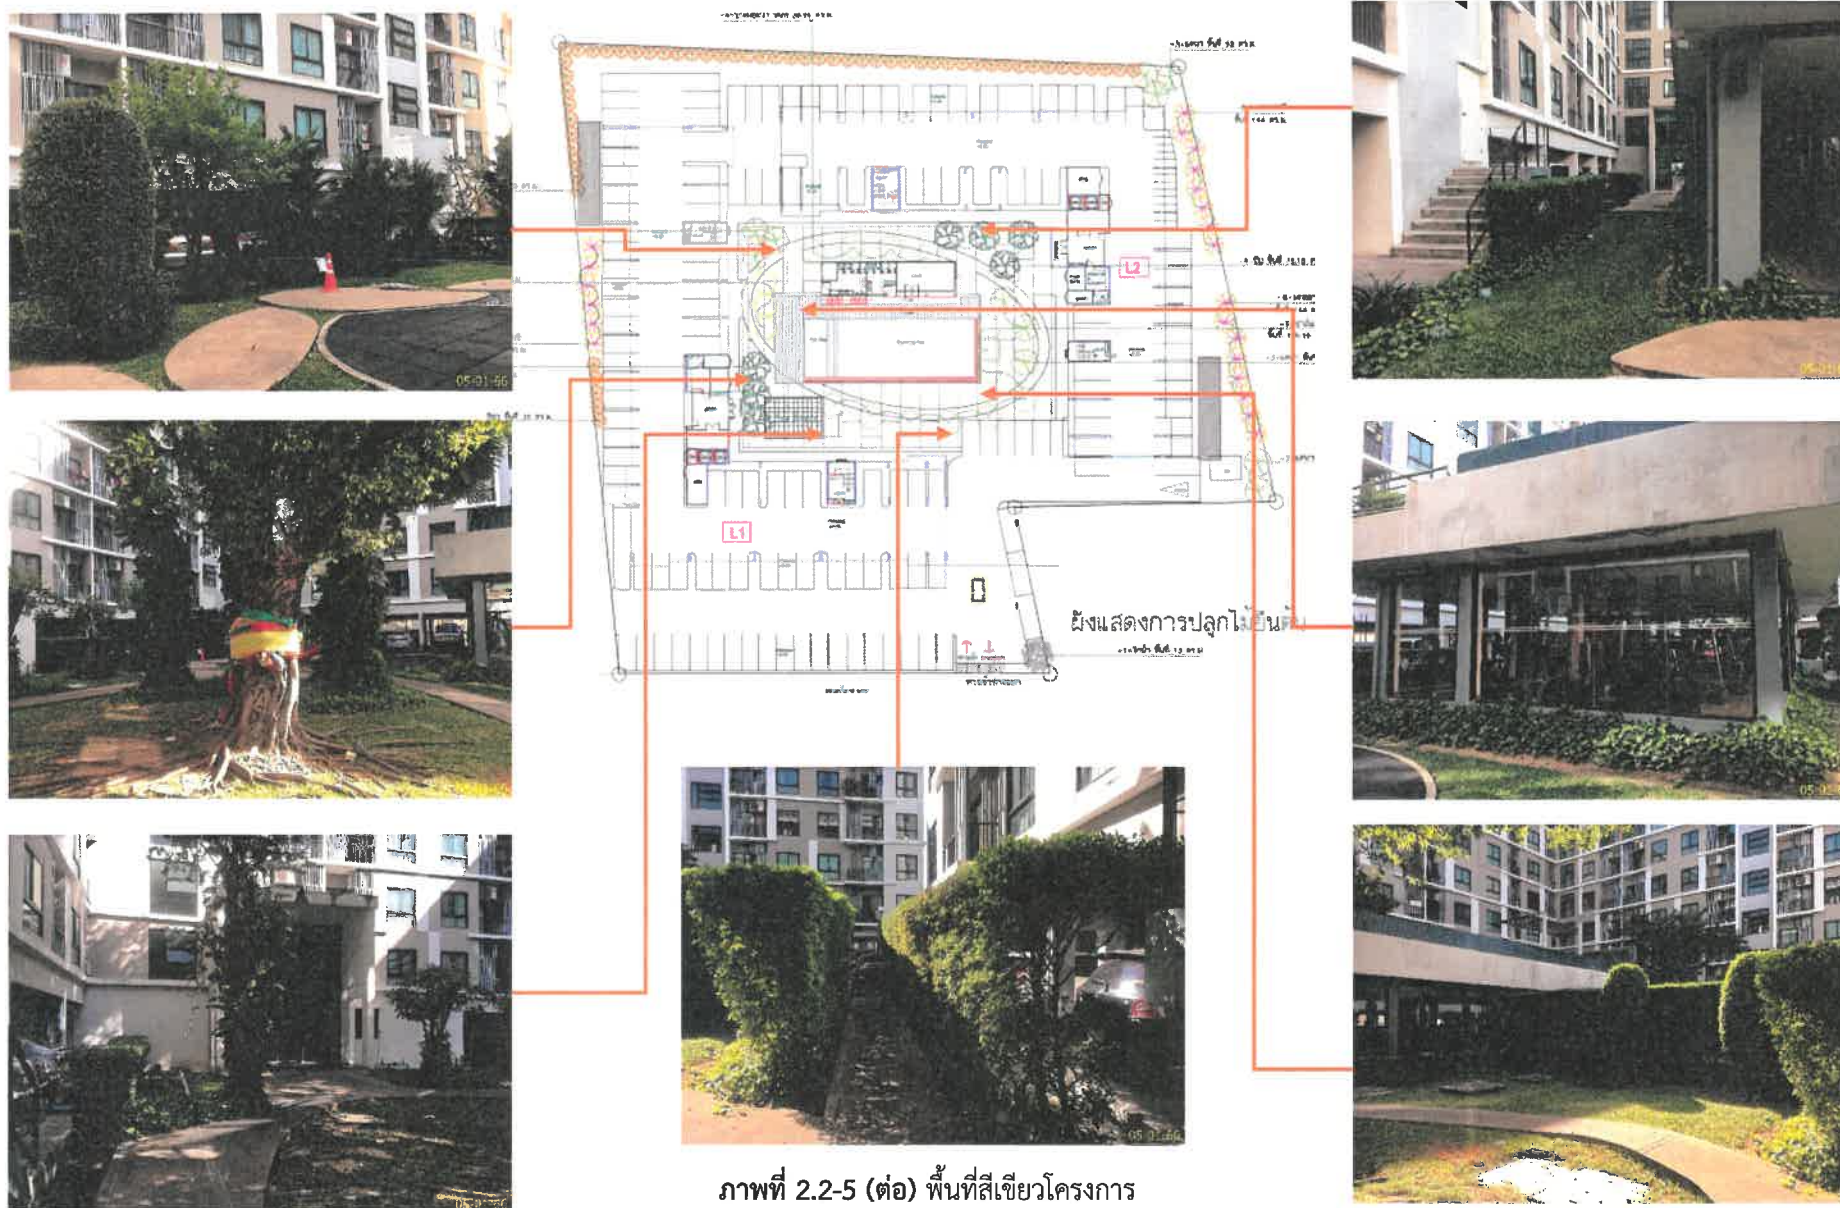
1.3 คุณภาพอากาศ (ต่อ)	(5) โครงการจัดให้มีชนิดพันธุ์ไม้ต่าง ๆ บริเวณพื้นที่สีเขียวของโครงการที่มีคุณภาพรองการฟุ้งกระจายของมลสารที่ปล่อยออกจากรถยนต์ ทั้งพันธุ์ไม้ประเภทไม้ยืนต้น ทรงสูง ไม้พุ่มให้กลิ่น พุ่มหนา และกลุ่มไม้ทรงสูง ใบหนา เพื่อช่วยพืชจะดูดซับ CO ₂ จากยานพาหนะและเป็นม่านกันการฟุ้งกระจายของฝุ่นละอองและมลสารตลอดจนการให้ร่มเงาที่มีผลด้านการช่วยคายอากาศให้แก่พื้นที่บริเวณโดยรอบ	✓ - บริเวณด้านล่างของโครงการ มีการปลูกไม้ยืนต้น, ไม้พุ่ม และหญ้า เพื่อให้ความร่มรื่น และป้องกันมลพิษที่อาจเกิดขึ้นจากยานพาหนะ	-	ภาพที่ 2.2-5 พื้นที่สีเขียวโครงการ

(6) โครงการมีพื้นที่สีเขียวเพื่อเพิ่มปริมาณ O ₂ ในอากาศด้วยพันธุ์ไม้ยืนต้นในโครงการ	✓ - บริเวณด้านล่างของโครงการ มีการปลูกไม้ยืนต้น, ไม้พุ่ม และหญ้า เพื่อให้ความร่มรื่น และป้องกันมลพิษที่อาจเกิดขึ้นจากยานพาหนะ	-	ภาพที่ 2.2-5 พื้นที่สีเขียวโครงการ

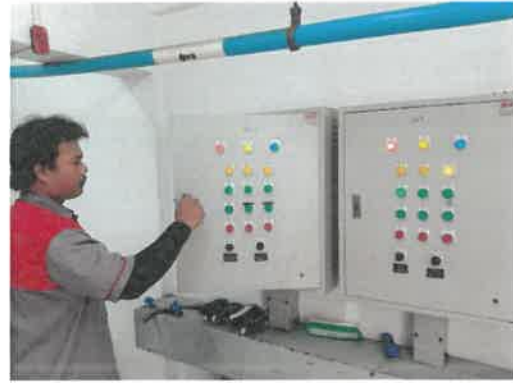
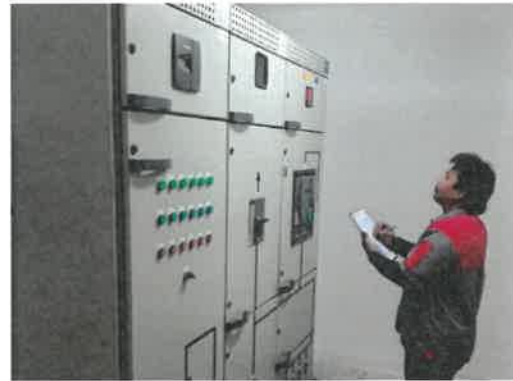
3.1 สิ่งอำนวยความสะดวกขั้นพื้นฐาน (1) การใช้น้ำ	จัดให้มีเจ้าหน้าที่คอยดูแลรักษาระบบเส้นท่อประปาให้อยู่ในสภาพดีอยู่เสมอ หากพบว่าชำรุดเสียหายให้ซ่อมแซมทันทีตลอดระยะเวลาเปิดดำเนินการ	✓	ทางโครงการ มีเจ้าหน้าที่คอยดูแลรักษาระบบเส้นท่อประปา ให้อยู่ในสภาพดี	ภาพที่ 2.2-6 ตรวจสอบระบบสาธารณูปโภค

(4) หมั่นกำจัดและขุดลอกตะกอนบริเวณบ่อพักน้ำทิ้งก่อนระบายออกสู่ท่อระบายน้ำสาธารณะทุก ๆ 1 เดือน	✓ - ทางโครงการ มีเจ้าหน้าที่คอยดูแลบริเวณบ่อพักน้ำทิ้งก่อนระบายออก หากมีปริมาณตะกอนมากจะทำการลอกตะกอนออก	-	ภาพที่ 2.2-6 ตรวจสอบระบบสาธารณูปโภค

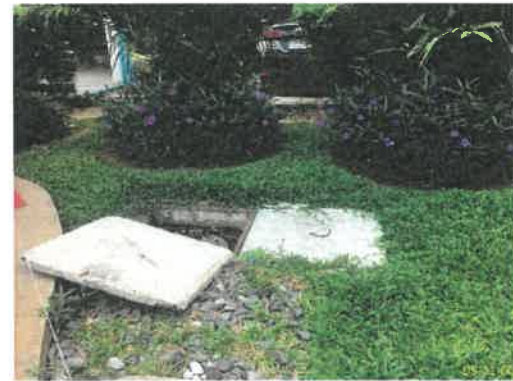
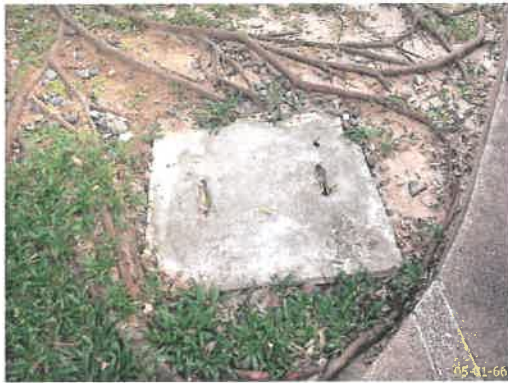
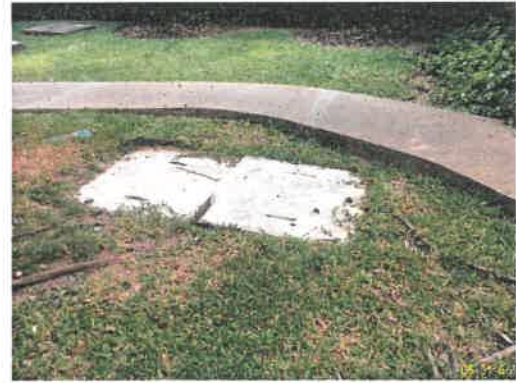
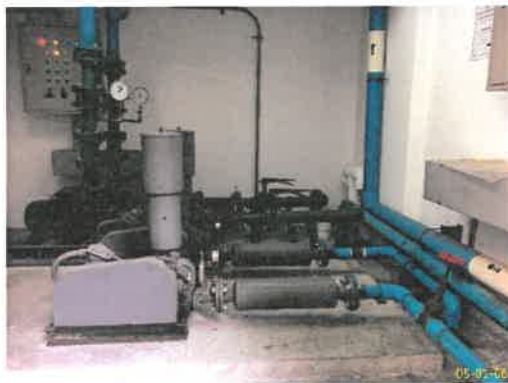
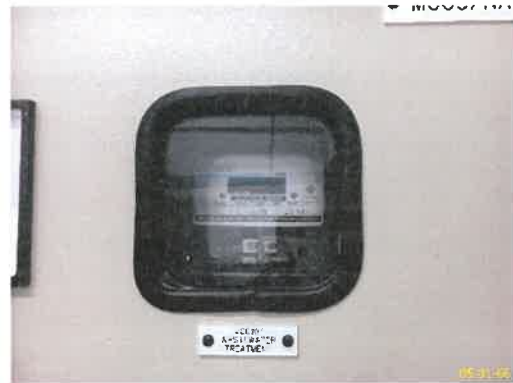
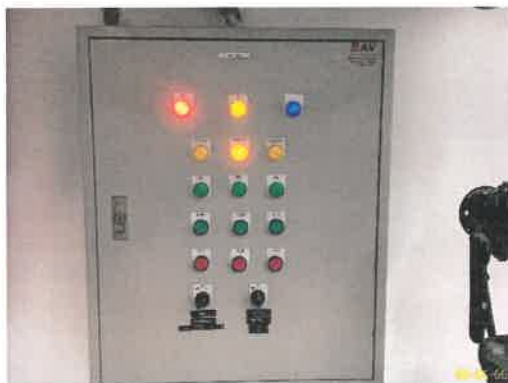
(4) ติดตั้งมาตรวัดไฟฟ้าในส่วนของระบบบำบัดน้ำเสียแยกออกจากส่วนอื่นๆ	✓ - โครงการมีการแยกมิเตอร์ไฟฟ้าของระบบบำบัดน้ำเสียออกจากส่วนอื่น ๆ	-	ภาพที่ 2.2-7 ระบบบำบัดน้ำเสียโครงการ

(4) ติดตั้งมาตรวัดไฟฟ้าในส่วนของระบบบำบัดน้ำเสียแยกออกจากส่วนอื่น ๆ โครงการมีลักษณะเป็นอาคารอยู่อาศัยที่มีจำนวนห้องพัก เท่ากับ 404 ห้อง จึงได้กำหนดให้มีค่าบีโอดีในน้ำทิ้งไม่เกิน 20 มิลลิกรัม/ลิตร	✓	- โครงการมีการแยกมิเตอร์ไฟฟ้าของระบบบำบัดน้ำเสียออกจากส่วนอื่น ๆ	-	ภาพที่ 2.2-7 ระบบบำบัดน้ำเสียโครงการ

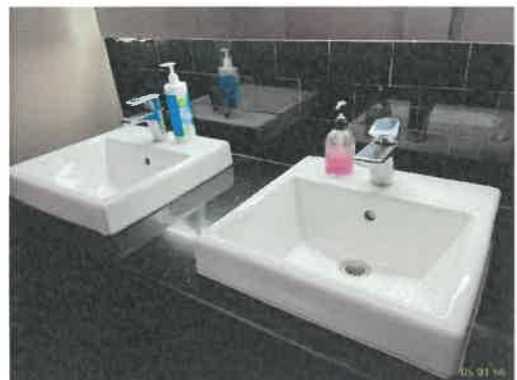
ภาพที่ 2.2-8 สุขภัณฑ์ประหยัdnน้ำ

(1) การออกแบบจะเลือกใช้สุขภัณฑ์ที่ประหยัดน้ำหรืออุปกรณ์ที่มีประสิทธิภาพสูงทั้งก๊อกประหยัดน้ำ ชักโครกและหัวฉีดประหยัดน้ำ	✓	- ทางโครงการเลือกใช้สุขภัณฑ์ประหยัดน้ำอย่างมีประสิทธิภาพ	- ภาพที่ 2.2-8 สุขภัณฑ์ประหยัดน้ำ

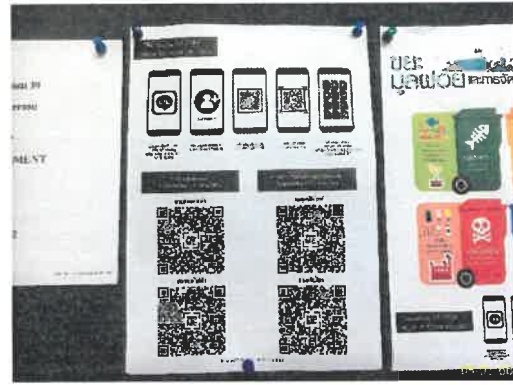
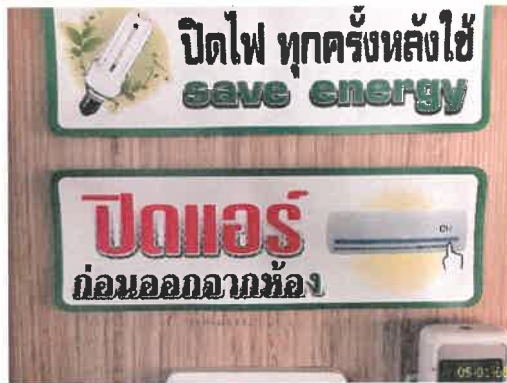
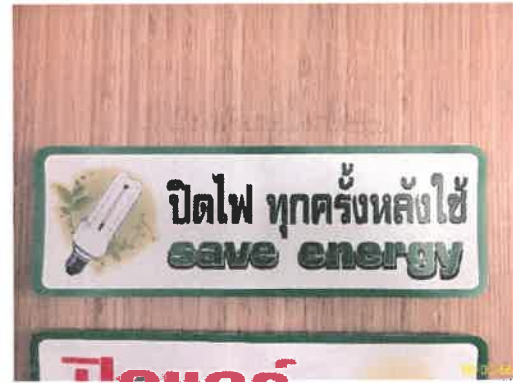
(2) พิจารณาต่อท่อประปาจากจุดที่การประปาอนุญาตให้เชื่อมต่อ	✓	- ในการเชื่อมต่อท่อประปา ทางโครงการต่อเข้ากับจุดการขออนุญาต	-
	(3) ติดป้ายรณรงค์การประหยัดน้ำภายในพื้นที่โครงการ	✓	- ทางโครงการติดป้ายประชาสัมพันธ์ประหยัดน้ำ โดยติดไว้ที่บอร์ดประชาสัมพันธ์	- ภาพที่ 2.2-9 ป้ายรณรงค์ต่าง ๆ

(5) รมรณคใ้ผู้พักอาศัยในโครงการมีกิจวัตรประจำวันและพฤติกรรมในการประหยัดไฟฟ้าดังนี้ - ปิดสวิตซ์ไฟในเครื่องใช้ไฟฟ้าทุกชนิดเมื่อใช้งาน ให้เป็นนิสัยในการดับไฟทุกครั้งที่ออกจากห้อง - เลือกซื้อเครื่องใช้ไฟฟ้าที่ได้มาตรฐาน ดูฉลากแสดงประสิทธิภาพให้แน่ใจทุกครั้งก่อนตัดสินใจซื้อ อุปกรณ์ไฟฟ้าเบอร์ 5 ต้องเลือกใช้เบอร์ 5 - หมั่นทำความสะอาดแผ่นกรองอากาศของเครื่องปรับอากาศบ่อย ๆ เพื่อลดการทำงานของเครื่องปรับอากาศตั้งอุณหภูมิเครื่องปรับอากาศที่ 25 องศาเซลเซียส ซึ่งเป็นอุณหภูมิที่กำลังสบาย อุณหภูมิที่เพิ่มขึ้น 1 องศาต้องใช้พลังงานเพิ่มขึ้นร้อยละ 5-10 - ไม่ปล่อยให้มีความเย็นรั่วไหลจากห้องที่ติดตั้งเครื่องปรับอากาศ ตรวจสอบและอุดรอยรั่วตามผนังฝ้าเพดาน ประตูช่องแสง ปิดประตูห้องทุกครั้งทีเปิดเครื่องปรับอากาศ - ลดและหลีกเลี่ยงการเก็บเอกสารหรือวัสดุอื่นใดที่ไม่จำเป็นต้องใช้งานในห้องที่มีเครื่องปรับอากาศเพื่อลดการสูญเสียและใช้พลังงานในการปรับอากาศภายในอาคาร	✓ - ทางโครงการติดป้ายประชาสัมพันธ์เรื่องการประหยัดพลังงาน ไว้บริเวณบอร์ดประชาสัมพันธ์	-	ภาพที่ 2.2-9 ป้ายรณรงค์ต่าง ๆ

(4) การจัดการมูลฝอย (ต่อ)	(6) พิจารณาส่งเสริมมาตรการคัดแยกมูลฝอยอย่างจริงจัง 1) ติดป้ายประชาสัมพันธ์ให้ผู้พักอาศัยคัดแยกมูลฝอยก่อนนำไปทิ้ง โดยติดผ้าไว้บริเวณทางเข้าอาคาร และบอร์ดประชาสัมพันธ์ 2) ประชาสัมพันธ์เกี่ยวกับประเภทของมูลฝอยรีไซเคิล เช่น กระดาษ แก้ว พลาสติก โลหะ และมูลฝอยประเภทอื่น ๆ 3) ประชาสัมพันธ์การทิ้งมันปลอยให้ตรงกับภาชนะรองรับมูลฝอยแต่ละประเภท	✓ - ทางโครงการติดป้ายประชาสัมพันธ์เรื่องการคัดแยกมูลฝอย ไว้บริเวณบอร์ดประชาสัมพันธ์	-	ภาพที่ 2.2-9 ป้ายณรงค์ต่าง ๆ

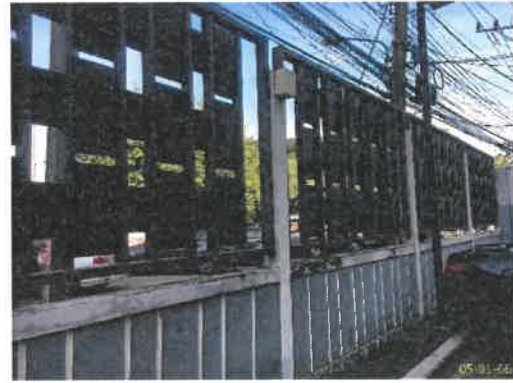
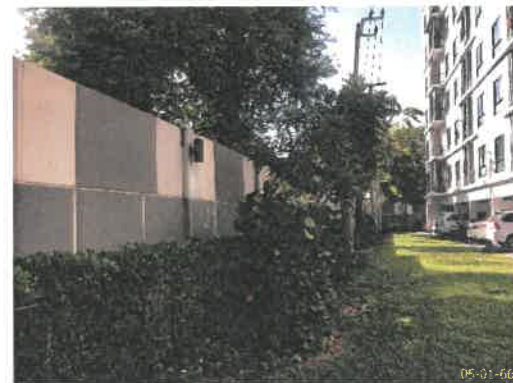
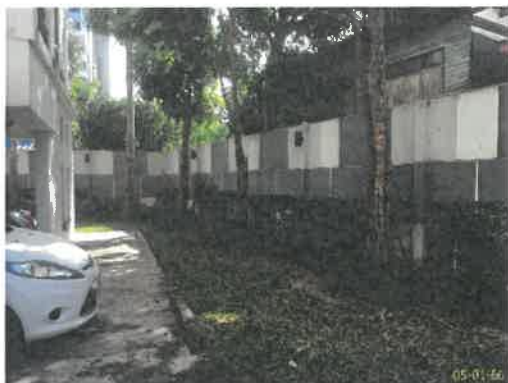
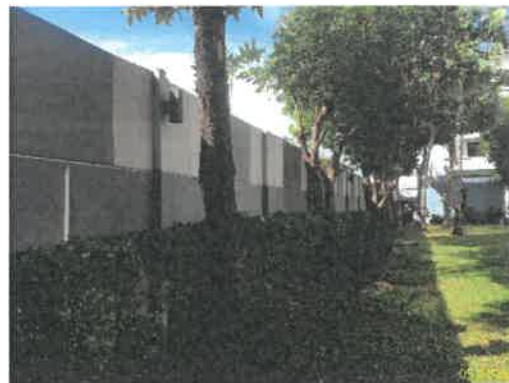
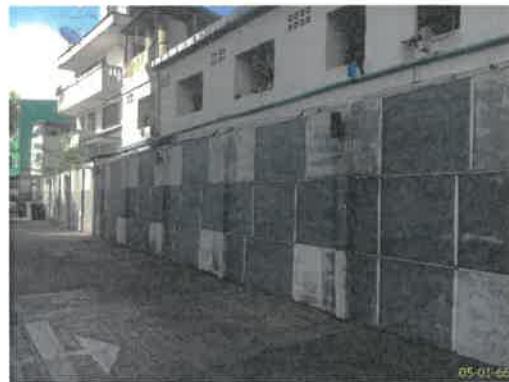
(2) การใช้ไฟฟ้า	(1) โครงการจะพิจารณาติดตั้งไฟฟ้าเพื่อใช้แสงสว่างตลอดแนวรั้ว โดยไม่กระทบกับผู้อยู่อาศัยภายในโครงการ	✓	- บริเวณแนวรั้วโครงการ มีการติดตั้งไฟฟ้าส่องสว่าง เพื่อสามารถมองเห็นได้เวลากลางคืน และไม่กระทบต่อผู้พักอาศัย	- ภาพที่ 2.2-10 แนวรั้วโครงการ

(8) จัดทำรั้วทึบสูง 1 เมตร ด้านบนเป็นรั้วโปร่ง 0.5 เมตร เพื่อเป็นการช่วยรักษาสภาพแวดล้อม และเพื่อป้องกันน้ำท่วมบริเวณพื้นที่โครงการ	✓ - ด้านหน้าโครงการมีรั้วทึบสูง 1 เมตร ด้านบนเป็นรั้วโปร่ง ส่วนบริเวณด้านข้าง และด้านหลังเป็นรั้วทึบ สูงประมาณ 2 เมตร	-	ภาพที่ 2.2-10 แนวรั้วโครงการ

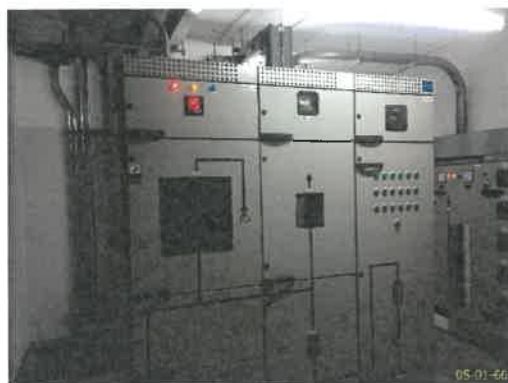
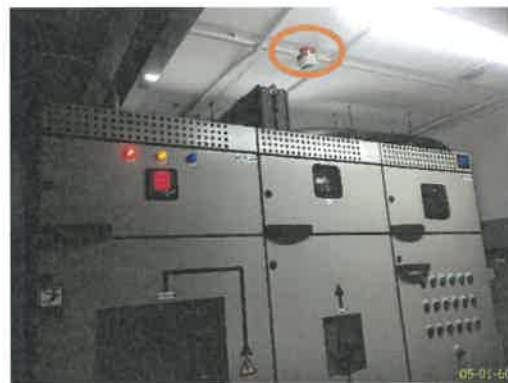
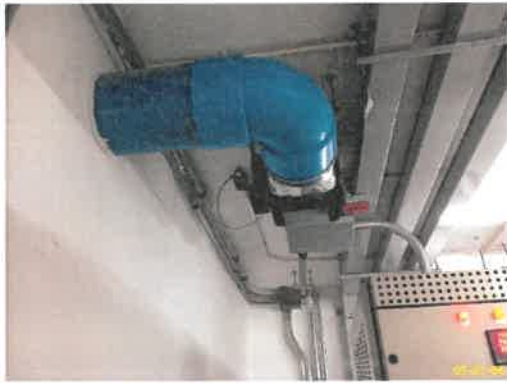
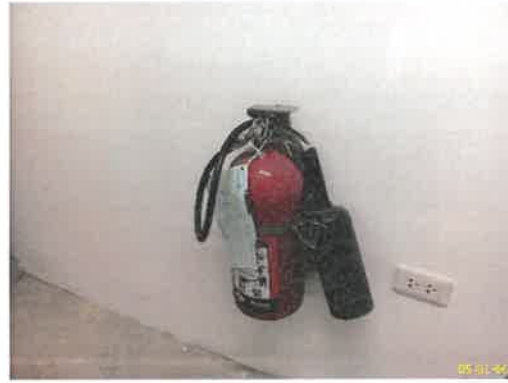
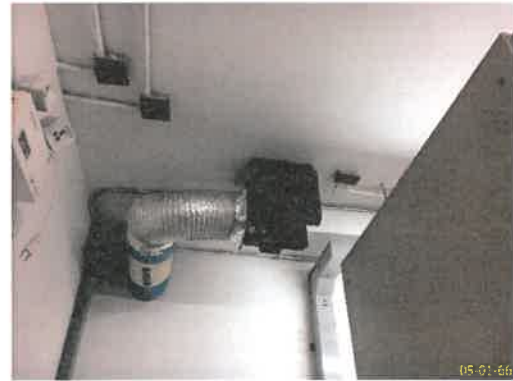
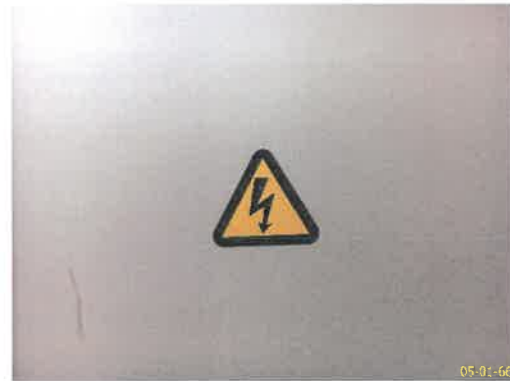
ภาพที่ 2.2-11 ระบบไฟฟ้า

(2) โครงการได้ติดตั้งหม้อแปลงไฟฟ้าบริเวณด้านหน้าอาคารโดยไม่ติดกับหน้าบ้านพักอาศัยจำนวน 2 จุด	✓	- โครงการติดตั้งหม้อแปลงไฟฟ้าจำนวน 2 จุด อาคารละ 1 จุด ซึ่งมีขนาด 800 kVA	- ภาพที่ 2.2-11 ระบบไฟฟ้าโครงการ

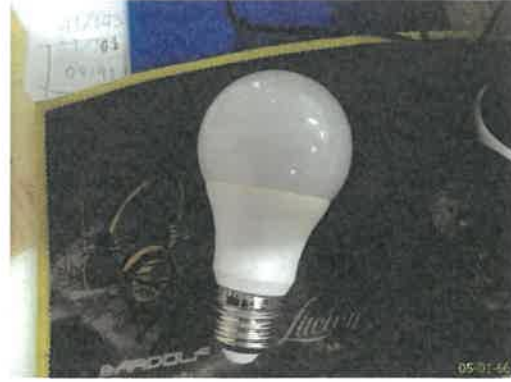
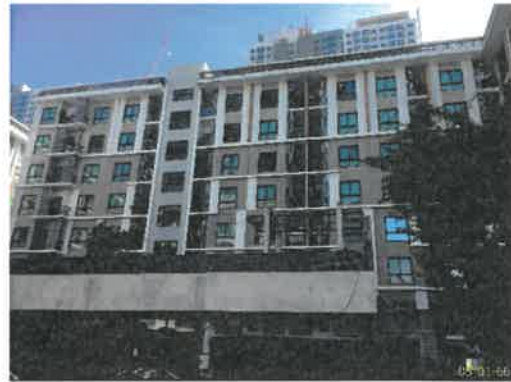
3.1 สิ่งอำนวยความสะดวกขั้นพื้นฐาน (ต่อ) (2) การใช้ไฟฟ้า (ต่อ)	(4) เลือกใช้เครื่องปรับอากาศให้มีขนาดที่เหมาะสมกับขนาดพื้นที่ห้องและเลือกเครื่องปรับอากาศที่ประสิทธิภาพในการประหยัดพลังงานสูงสุด (High Economic Efficiency Ratio (EER))	✓ - ทางโครงการมีการติดตั้งเครื่องปรับอากาศโดยยึดตามความเหมาะสมกับขนาดของพื้นที่ห้อง และใช้เครื่องปรับอากาศเบอร์ 5	-	ภาพที่ 2.2-12 อุปกรณ์ประหยัดพลังงาน

(7) ใช้มู่ลี่กันสาดป้องกันแสงแดดส่องกระทบตัวอาคาร และฉนวนกันความร้อนตามหลังคาและฝ้าผนังเพื่อไม่ให้เครื่องปรับอากาศทำงานหนักเกินไป	✓	- ห้องผู้พักอาศัยมีการใช้ผ้าม่านในการบดบังแสงอาทิตย์ เพื่อไม่ให้เครื่องปรับอากาศทำงานหนัก	-	ภาพที่ 2.2-12 อุปกรณ์ประหยัดพลังงาน

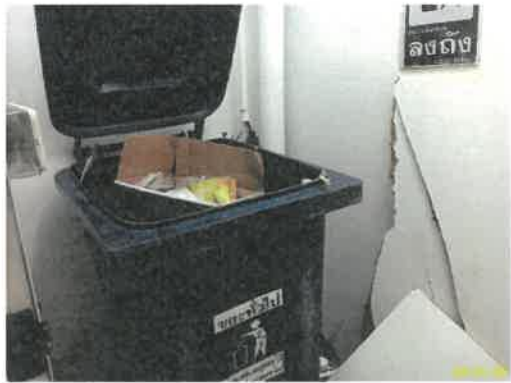
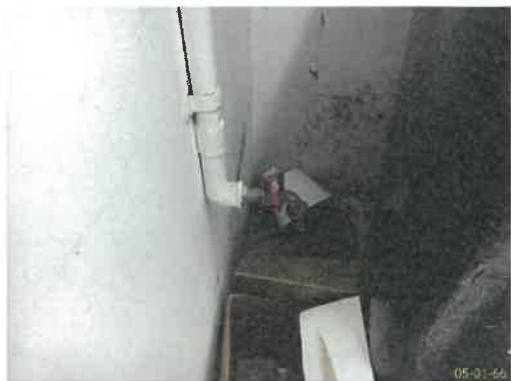
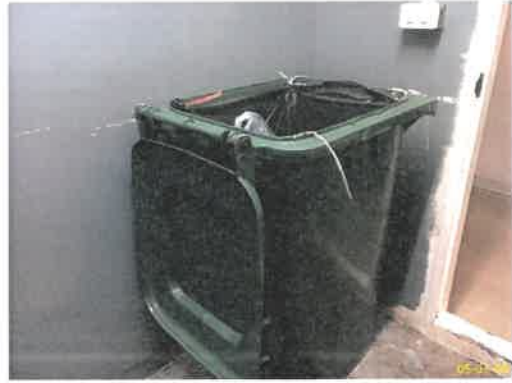
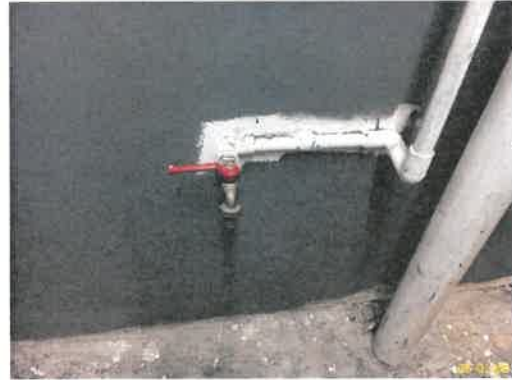
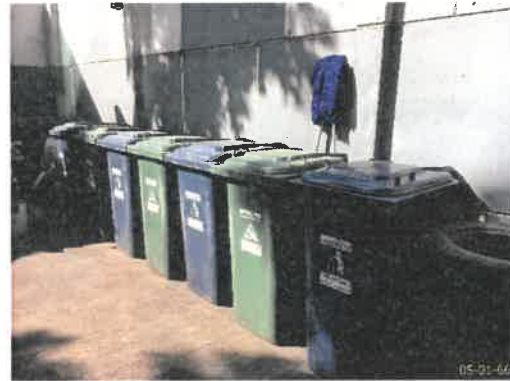
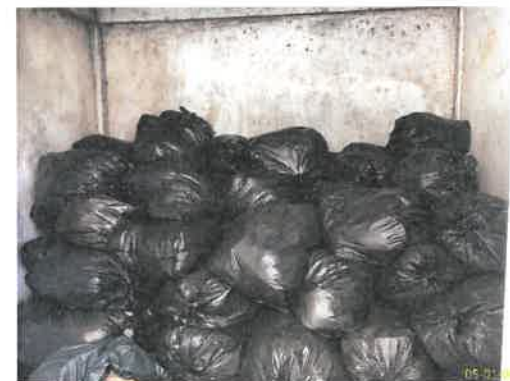
3.1 สิ่งอำนวยความสะดวกขั้นพื้นฐาน (ต่อ) (4) การจัดการมูลฝอย (ต่อ)	(2) จัดให้มีห้องพักมูลฝอยรวมแบ่งเป็น 3 ส่วน 1) ถังรองรับมูลฝอยเปียกซึ่งสามารถรองรับมูลฝอยย่อยสลายได้ เช่น เศษอาหาร เปลือกผลไม้ เศษผัก เป็นต้น (ถังสีเขียว) 2) ถังรองรับมูลฝอยแห้ง สามารถรองรับมูลฝอยทั่วไป เช่น ถูหรือพลาสติก เป็นต้น (ถังสีน้ำเงิน) และถังขนาด 200 ลิตร สำหรับมูลฝอยรีไซเคิล 3) ถังรองรับมูลฝอยอันตราย เช่น หลอดไฟลูออเรสเซนต์ ถ่านไฟฉาย แบตเตอรี่โทรศัพท์เคลื่อนที่ ภาชนะบรรจุสารเคมี เป็นต้น (ถังสีส้มหรือถังสีเทาฟาส้ม) ซึ่งส่วนพักมูลฝอยแห้ง สามารถรองรับมูลฝอยได้ 13.44 ลูกบาศก์เมตร ส่วนพักมูลฝอยเปียกสามารถรองรับมูลฝอยได้ 4.59 ลูกบาศก์เมตร ส่วนพักมูลฝอยอันตรายสามารถรองรับมูลฝอยได้ 2.97 ลูกบาศก์เมตร	✓ - ทางโครงการมีห้องพักมูลฝอยรวม 2 ห้อง แบ่งเป็นห้องพักมูลฝอยเปียก และห้องพักมูลฝอยแห้ง ซึ่งในห้องพักมูลฝอยแห้ง มีการใช้เป็นที่ตั้งของถังรีไซเคิล หน้าห้องพักขยะรวมมีถังขยะเปียกและถังขยะแห้งตั้งอยู่	-	ภาพที่ 2.2-13 ห้องพักมูลฝอย

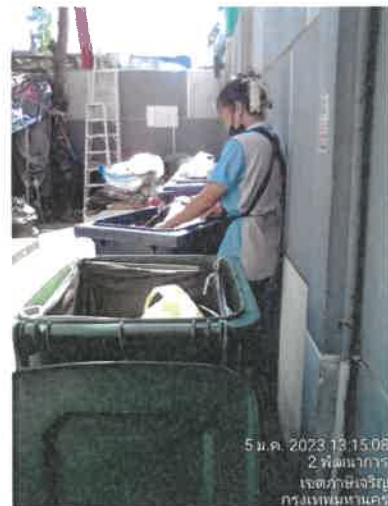
3.1 สิ่งอำนวยความสะดวกขั้นพื้นฐาน (ต่อ)	(5) ประสานงานอย่างใกล้ชิดกับสำนักงานเขตภาษีเจริญในเรื่องความสามารถในการเก็บข้อมูลฝอยภายในโครงการทุกวัน	✓ - ทางสำนักงานเขตเข้ามาเก็บขยะมูลฝอยที่โครงการเป็นประจำทุกวัน	-	ภาพที่ 2.2-14 พนักงานจัดเก็บมูลฝอย

(8) กำหนดให้พนักงานรักษาความปลอดภัย คอยอำนวยความสะดวกทางเข้า-ออก บริเวณจุดเก็บขนมูลฝอยของโครงการ	✓ - เมื่อเขตเข้ามาเก็บมูลฝอยในโครงการ ทางรปภ.จะอำนวยความสะดวกให้กับรถเก็บมูลฝอย	-	ภาพที่ 2.2-14 พนักงานจัดเก็บมูลฝอย

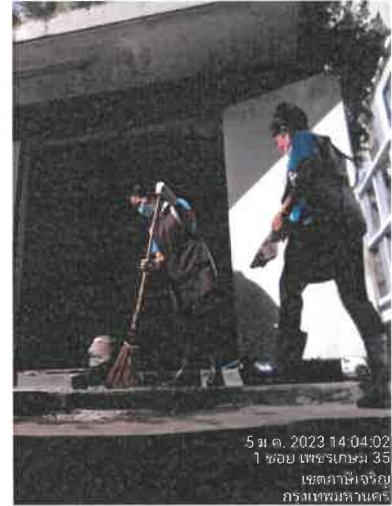
(4) การจัดการมูลฝอย	(1) โครงการจะจัดเตรียมที่พักรวมมูลฝอยในแต่ละชั้นของแต่ละอาคารโครงการ โดยผู้พักอาศัยในแต่ละห้องจะนำมูลฝอยมาไว้อย่างที่พักรวมมูลฝอยแต่ละชั้นจากนั้นจะมีพนักงานทำความสะอาดทำการเก็บกวาดทำความสะอาดบริเวณส่วนกลางและเก็บรวบรวมมูลฝอยของแต่ละชั้นไปยังที่พักรวมมูลฝอยรวม	✓	- ในแต่ละชั้นของอาคาร มีห้องพักรวมมูลฝอยประจำชั้น ชั้นละ 1 ห้อง โดยภายในห้องประกอบด้วยถังขยะ 1 ถัง ภายในถังมีถุงดำรองไว้อีก 1 ชั้น และมีแม่บ้านเก็บขยะนำไปไว้ที่ห้องพักขยะรวมเป็นประจำทุกวัน รวมถึงดูแลความเรียบร้อยของห้องพักรวมมูลฝอย	-	ภาพที่ 2.2-13 ห้องพักรวมมูลฝอย ภาพที่ 2.2-14 พนักงานจัดเก็บมูลฝอย ภาพที่ 2.2-15 ทำความสะอาดห้องพักรวมมูลฝอย

(3) จัดให้มีพนักงานทำความสะอาดทำการเก็บกวาดทำความสะอาดบริเวณส่วนกลางและเก็บรวบรวมมูลฝอยของแต่ละชั้น	✓ - โครงการมีแม่บ้านเก็บขยะนำไปไว้ที่ห้องพักขยะรวมเป็นประจำทุกวัน รวมถึงดูแลความเรียบร้อยของห้องพักมูลฝอย	-	ภาพที่ 2.2-14 พนักงานจัดเก็บมูลฝอย ภาพที่ 2.2-15 ทำความสะอาดห้องพักมูลฝอย

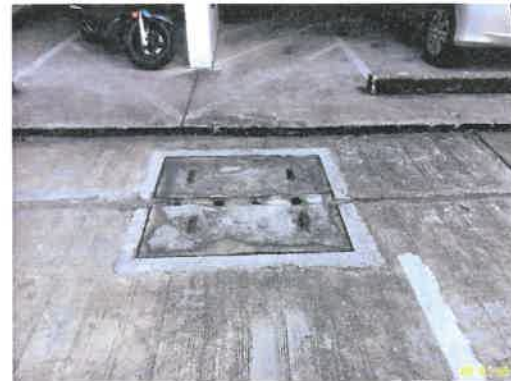
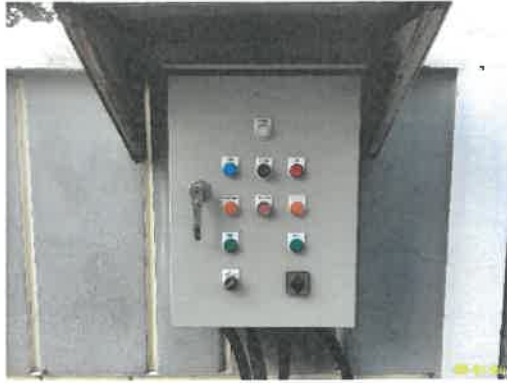
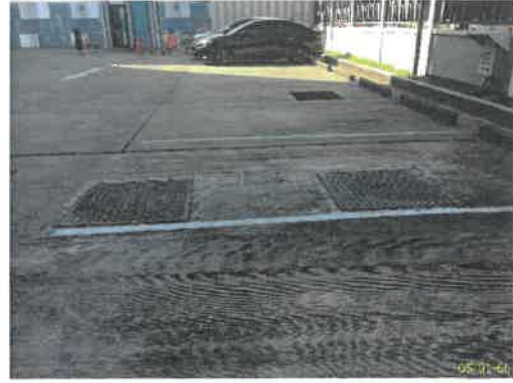
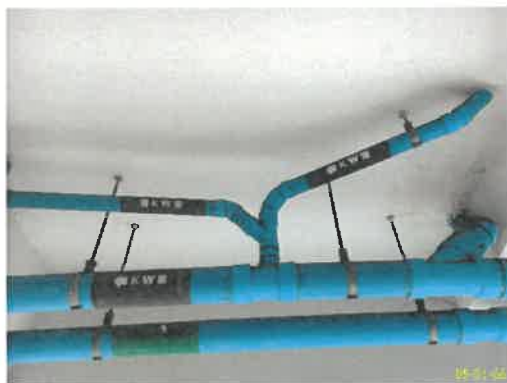
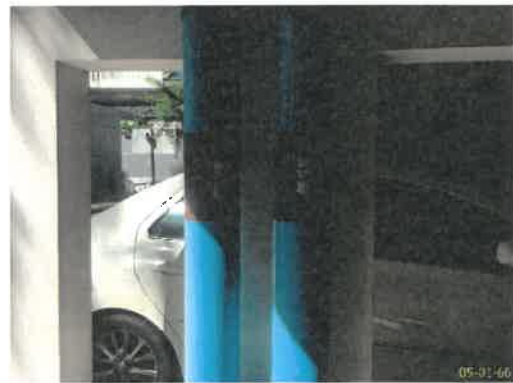
รางระบายน้ำฝนรอบโครงการ
ภาพที่ 2.2-16 การระบายน้ำของโครงการ

3.2 การระบายน้ำและการป้องกันน้ำท่วม	(1) ติดตั้งตะแกรงดักมูลฝอยบริเวณจุดระบายน้ำเข้าสู่ท่อระบายน้ำ และมีการรอบตะแกรงทุกเดือน	✓ - ทางโครงการติดตั้งตะแกรงดักขยะก่อนระบายน้ำเข้าสู่ท่อระบายน้ำกรุงเทพฯ	-	ภาพที่ 2.2-16 ระบบระบายน้ำโครงการ

(2) ควบคุมการระบายน้ำหลังพัฒนาไม่เกินก่อนพัฒนาโครงการ	✓ - ในการระบายน้ำออกนอกโครงการ ใช้ระบบลูกลอยเมื่อถึงระดับลูกลอยจะทำงาน	-	ภาพที่ 2.2-16 ระบบระบายน้ำโครงการ

(3) จัดเตรียมบ่อท่อน้ำให้มีขนาดที่เพียงพอ ต่อปริมาณน้ำฝนส่วนเกิน	✓ - ทางโครงการมีบ่อท่อน้ำบริเวณด้านหน้าโครงการ ซึ่งมีขนาดเพียงพอต่อการรองรับน้ำส่วนเกิน	-	ภาพที่ 2.2-16 ระบบระบายน้ำโครงการ

(7) โครงการมีบ่อหน่วงน้ำจำนวน 1 แห่ง ปริมาตร 80 ลูกบาศก์เมตร ใช้สำหรับหน่วงน้ำฝนจากโครงการและโครงการมีการหน่วงน้ำในท่อด้วยรวมมีปริมาตรกับเก็บทั้งโครงการเท่ากับ 146.59 ลูกบาศก์เมตร	✓ - ทางโครงการมีบ่อหน่วงน้ำบริเวณด้านหน้าโครงการ ซึ่งมีขนาดเพียงพอต่อการรองรับน้ำส่วนเกิน	-	ภาพที่ 2.2-16 ระบบระบายน้ำโครงการ

(9) เตรียมบ่อหน่วงน้ำขนาดกักเก็บ 80 ลูกบาศก์เมตร เพื่อรองรับน้ำบริเวณพื้นที่โครงการ	✓ - ทางโครงการมีบ่อหน่วงน้ำบริเวณด้านหน้าโครงการ ซึ่งมีขนาดเพียงพอต่อการรองรับน้ำส่วนเกิน	-	ภาพที่ 2.2-16 ระบบระบายน้ำโครงการ
