ผลการปฏิบัติตามมาตรการป้องกันและแก้ไขผลกระทบ สิ่งแวดล้อม

ผลการปฏิบัติตามมาตรการป้องกันและแก้ไขผลกระทบสิ่งแวดล้อม

ตารางที่ 2.2-1 มาตรการป้องกันและแก้ไขผลกระทบสิ่งแวดล้อม โครงการ INTRO CONDOMINIUM (ระยะดำเนินการ)

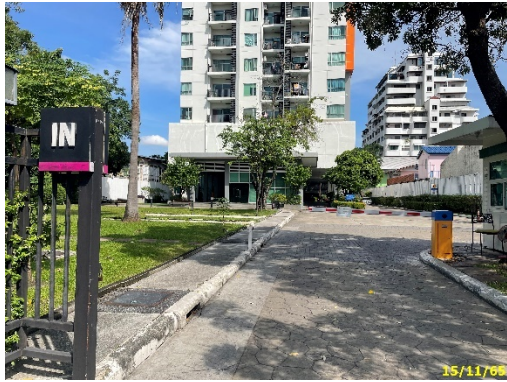
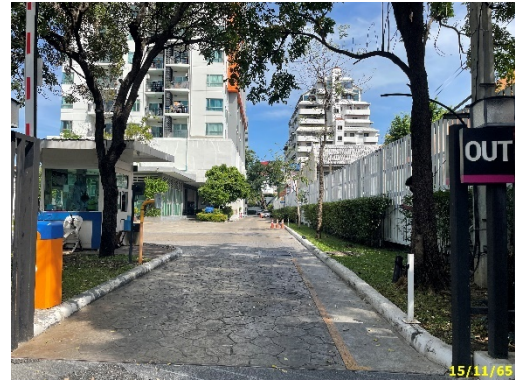
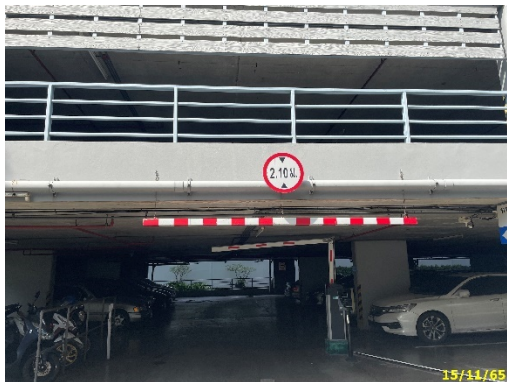
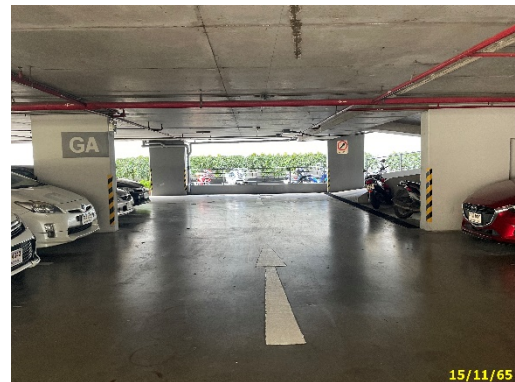
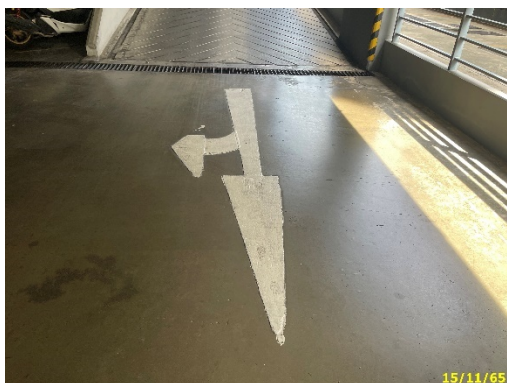
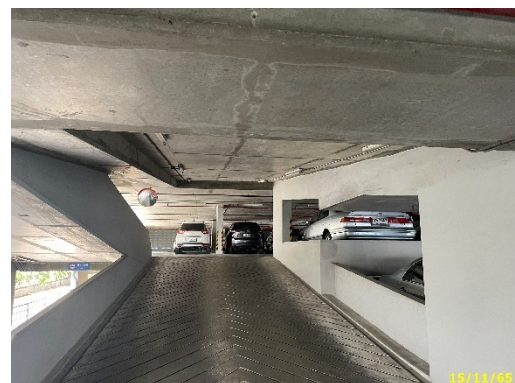
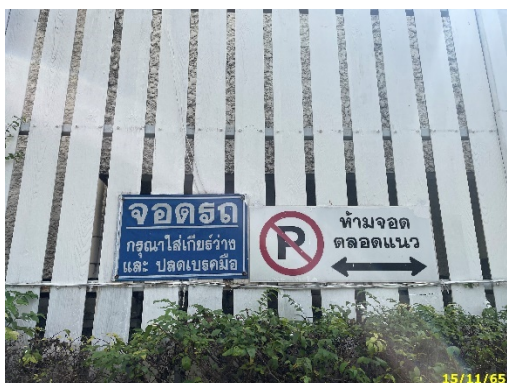
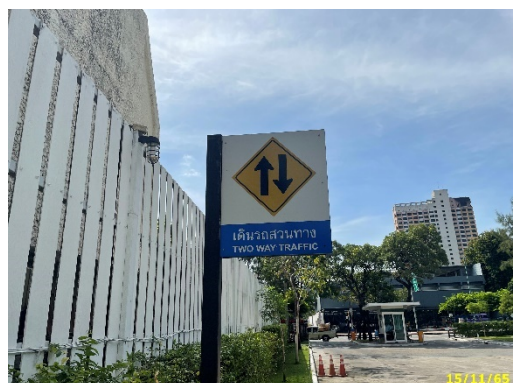
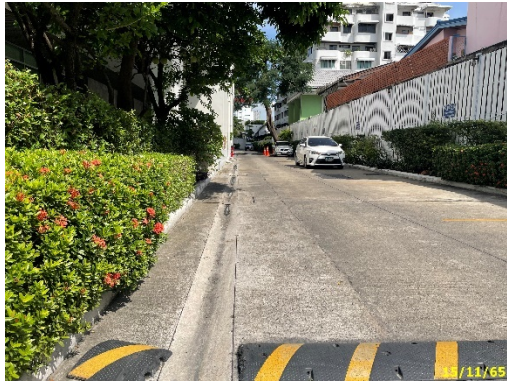
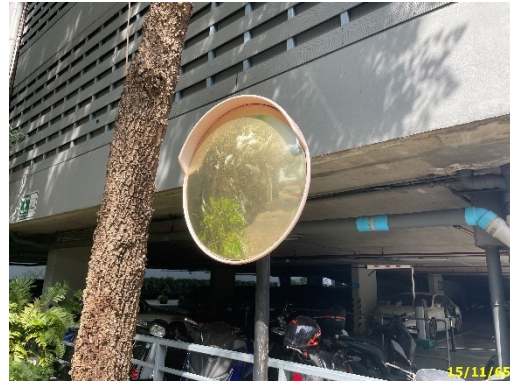
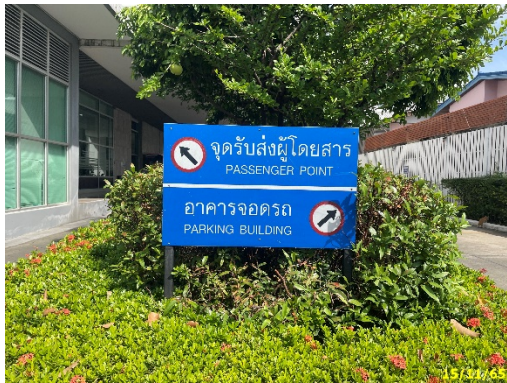
1. ทรัพยากรสิ่งแวดล้อมทางกายภาพ				
1.1 สภาพภูมิประเทศ	-	-	-	-
1.2 คุณภาพอากาศ	- ควบคุมความเร็วของรถภายในโครงการ เช่น ป้ายจำกัดความเร็ว - ฝุ่นละออง	✓ - ทางโครงการได้ทำการทำสนุนลดความเร็ว เพื่อควบคุมความเร็วรถและไม่ให้เกิดการกระจายของฝุ่นภายในพื้นที่โครงการเรียบร้อยแล้ว	-	ภาพที่ 2.2-1 พื้นที่จอดรถและเส้นทางการจราจร

- ติดตั้งป้ายห้ามติดเครื่องยนต์ทิ้งไว้ภายในบริเวณที่จอดรถให้สามารถสังเกตได้อย่างชัดเจนและทั่วถึง	✓ - ปัจจุบันโครงการมีการออกแบบชั้นจอดรถที่ 1-9 ให้มีอากาศถ่ายเทได้อย่างสะดวกเรียบร้อยแล้ว	-	ภาพที่ 2.2-1 พื้นที่จอดรถและเส้นทางการจราจร

- ควบคุมความเร็วของรถภายในโครงการ เช่น ป้ายจำกัดความเร็ว - ฝุ่นละออง	✓ - ทางโครงการได้ทำการทำสนุนลดความเร็ว เพื่อควบคุมความเร็วรถและไม่ให้เกิดการกระจายของฝุ่นภายในพื้นที่โครงการเรียบร้อยแล้ว	-	ภาพที่ 2.2-1 พื้นที่จอดรถและเส้นทางการจราจร

- เสียงและความสั่นสะเทือน	- ควบคุมความเร็วของการใช้รถภายในพื้นที่โครงการ เช่น ติดป้ายจำกัดความเร็ว ทำสัญญาณลดความเร็ว เพื่อช่วยลดระดับเสียงที่เกิดจากการแล่นของรถยนต์ลงไปด้วย	✓	- ทางโครงการได้ทำการทำสัญญาณลดความเร็ว เพื่อควบคุมความเร็วรถและเพื่อลดเสียงจากรถเรียบร้อยแล้ว	-	ภาพที่ 2.2-1 พื้นที่จอดรถและเส้นทางการจราจร

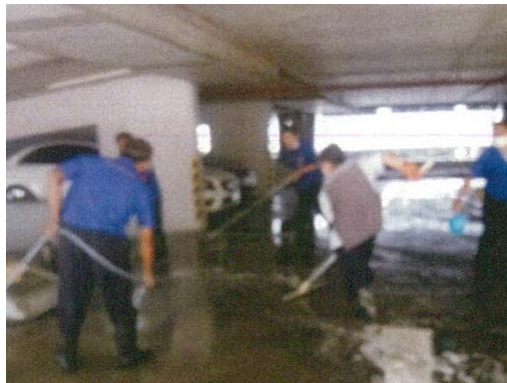
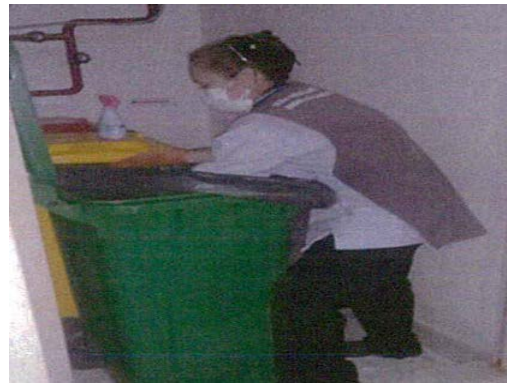
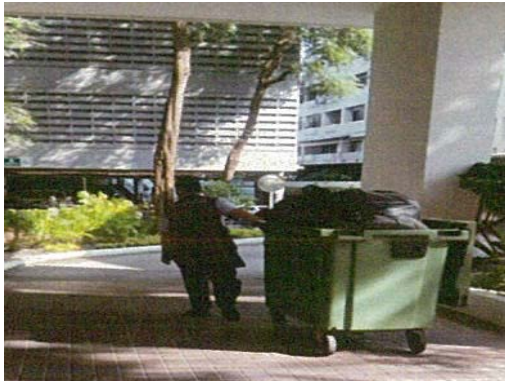
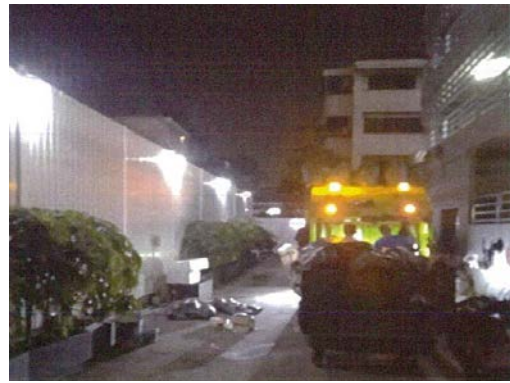
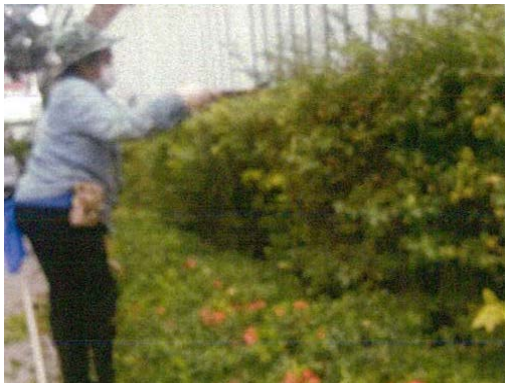
- หมั่นดูแลรักษาความสะอาดบริเวณถนนโดยฉีดล้างถนนเป็นครั้งคราว	✓ - ทางโครงการมีพนักงานดูแลความสะอาดถนนโดยการฉีดล้างภายในโครงการเรียบร้อยแล้ว	-	ภาพที่ 2.2-2 พนักงานดูแลพื้นที่โครงการ ภาคผนวก ค-1 สัญญาการทำความสะอาด

- การเก็บมูลฝอยในถุงต้องไม่ให้มีปริมาณหรือน้ำหนักมากเกินไปซึ่งบรรจุปริมาณมูลฝอยประมาณ 3 ใน 4 ของถุง	✓	- การเก็บขนมูลฝอยภายในโครงการจะเป็นหน้าที่ของพนักงานทำความสะอาดของโครงการในการเก็บขน ซึ่งพนักงานทำความสะอาดจะทำการเก็บมูลฝอยไม่เกิน 3 ใน 4 ของถุง เพื่อไม่yakต่อขนย้าย	-	ภาพที่ 2.2-2 พนักงานดูแลพื้นที่โครงการ

- จัดให้มีการทำความสะอาดห้องพักมูลฝอยอย่างสม่ำเสมอ สัปดาห์ละ 1 ครั้ง เพื่อป้องกันการเพาะตัวของเชื้อโรค	✓	- ทางโครงการมีพนักงานทำความสะอาดห้องพักมูลฝอยภายในโครงการ เรียบร้อยแล้ว	-	ภาพที่ 2.2-2 พนักงานดูแลพื้นที่โครงการ

- จัดให้มีแม่บ้านคอยดูแลรักษาความสะอาดบริเวณห้องพักมูลฝอยแต่ละชั้น และห้องพักมูลฝอยรวมของโครงการ	✓ - ทางโครงการมีพนักงานทำความสะอาดห้องพักมูลฝอยภายในโครงการเรียบร้อยแล้ว	-	ภาพที่ 2.2-2 พนักงานดูแลพื้นที่โครงการ

- ขนย้ายมูลฝอยจากห้องพักมูลฝอยรวมมายังรถเก็บขนมูลฝอยเพื่ออำนวยความสะดวกในการเก็บขนมูลฝอยในโครงการ	✓ - ทางโครงการมีพนักงานทำความสะอาดในการขนย้ายมูลฝอยภายในโครงการเรียบร้อยแล้ว	-	ภาพที่ 2.2-2 พนักงานดูแลพื้นที่โครงการ

- ควบคุมพนักงานไม่ให้นำมูลฝอยมากองไว้ เพื่อรอการเก็บขน	✓ - ทางโครงการมีการควบคุมพนักงานไม่ให้นำมูลฝอยมารอการเก็บขนจากสำนักงานเขต	-	-
	- ประสานกับสำนักงานเขตพญาไทให้มาเก็บมูลฝอยจากโครงการอย่างสม่ำเสมอโดยไม่มีการตกค้าง	✓ - ทางโครงการมีการติดต่อประสานงานให้ทางสำนักงานเขตพญาไทเข้ามาเก็บมูลฝอยทุกวัน โดยเวลาประมาณ 04.00 น.	-	ภาพที่ 2.2-2 พนักงานดูแลพื้นที่โครงการ

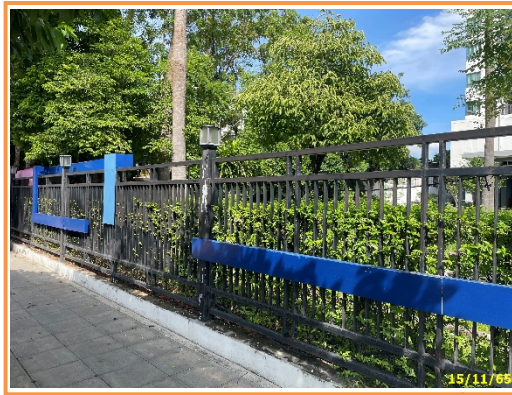
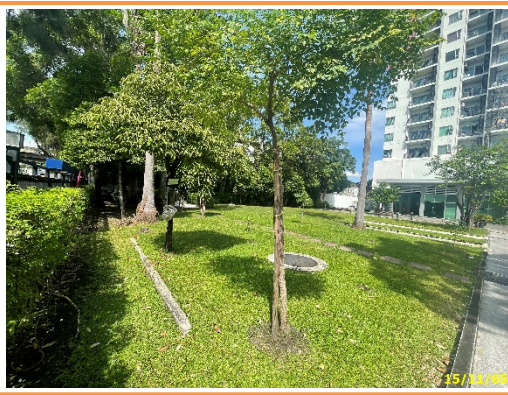
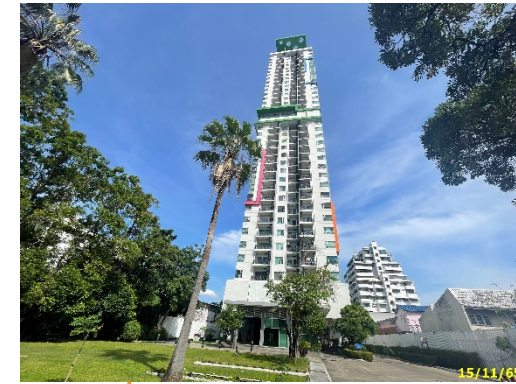
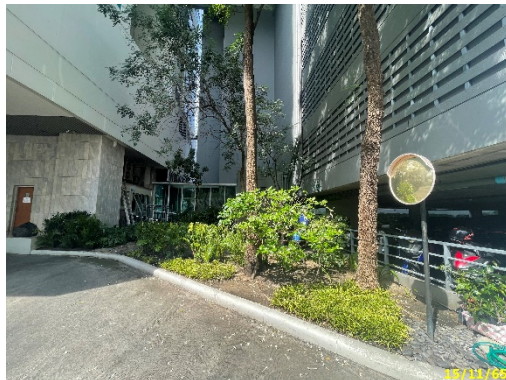
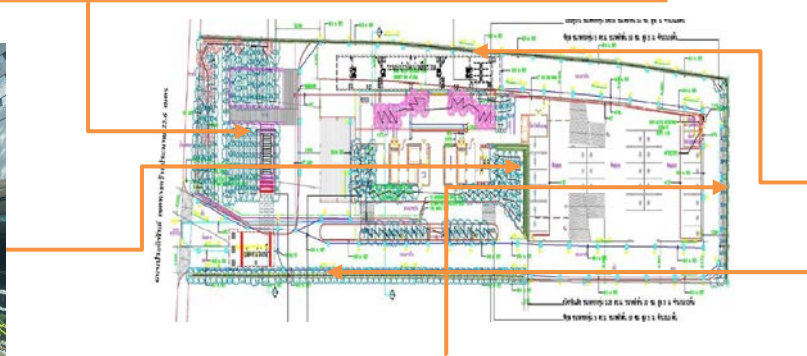
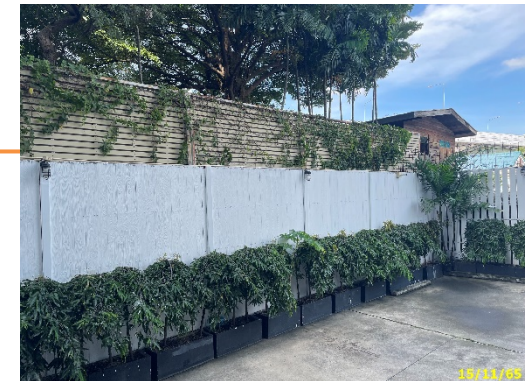
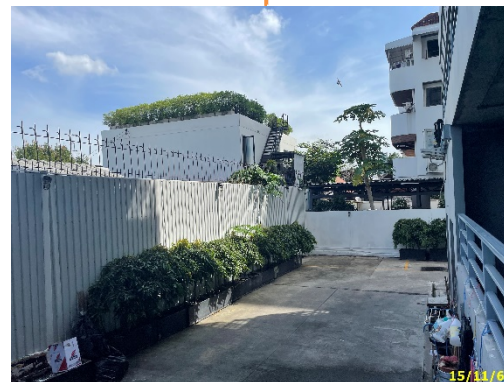
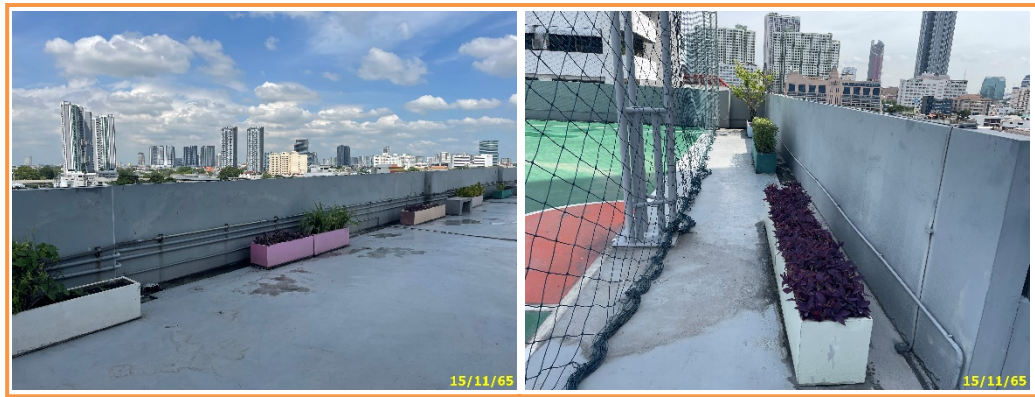
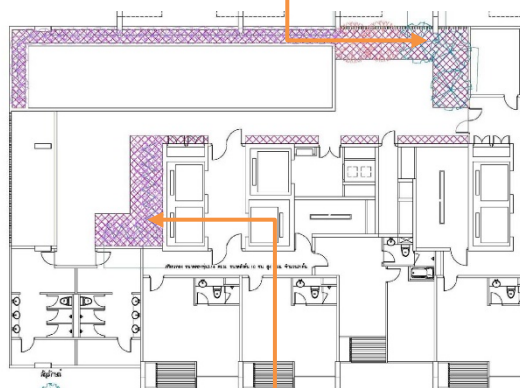
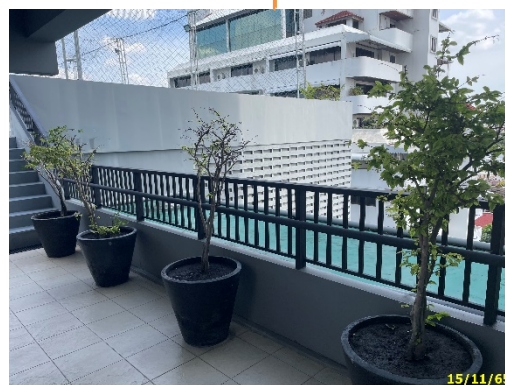
ชั้นล่าง
ภาพที่ 2.2-3 พื้นที่สีเขียว

- จัดให้มีการปลูกต้นไม้ภายในพื้นที่โครงการให้มากที่สุด	✓ - ทางโครงการจัดให้มีการปลูกต้นไม้ภายในพื้นที่โครงการเรียบร้อยแล้ว	-	ภาพที่ 2.2-3 พื้นที่สีเขียว

- จัดให้มีพื้นที่สีเขียวภายในโครงการขนาดพื้นที่รวม 1,759 ตร.ม. และเลือกพันธุ์ไม้ที่ปลูกให้สามารถดูดซับคาร์บอนมอนอกไซด์ที่เกิดจากโครงการได้ทั้งหมด	✓	- ทางโครงการจัดให้มีการปลูกต้นไม้ภายในพื้นที่โครงการเรียบร้อยแล้ว	-	ภาพที่ 2.2-3 พื้นที่สีเขียว

- จัดให้มีพื้นที่สีเขียวภายในโครงการให้มากที่สุดโดยจัดให้มีพื้นที่สีเขียวทั้งหมด 1,759 ตร.ม. ทั้งนี้เพื่อช่วยลดปริมาณความร้อนที่สะสมของพื้นที่ที่เป็นลานคอนกรีตและถ่ายเทสู่ตัวอาคารเวลากลางคืน	✓	- ทางโครงการจัดให้มีการปลูกต้นไม้ภายในพื้นที่โครงการเรียบร้อยแล้ว	-	ภาพที่ 2.2-3 พื้นที่สีเขียว

- จัดให้มีพื้นที่สีเขียวขนาดพื้นที่ 1,759 ตร.ม. โดยจัดให้มีการปลูกไม้ยืนต้น ได้แก่ ต้นพิทูล อินทนิลน้ำประดู่บ้าน และต้นไทรอินเดียวขนาดความสูง ประมาณ 5 ม. ไว้บริเวณแนวเขตที่ดินด้านทิศเหนือ แนวเขตที่ดินด้านทิศตะวันออกและแนวเขตที่ดินด้านทิศตะวันตก เพื่อเป็นแนวกันชนต่อพื้นที่ข้างเคียง ซึ่งการจัดพื้นที่สีเขียวของโครงการนอกจากจะช่วยเพิ่มความร่มรื่นและสวยงามภายในพื้นที่โครงการแล้วยังมีส่วนในการช่วยลดผลกระทบด้านความเป็นส่วนตัวได้อีกทางหนึ่งเนื่องจากความสูงและขนาดทรงพุ่มของต้นไม้ที่ปลูกแบบเรียงแถวนั้นช่วยในการปิดกั้นการมองเห็นได้เป็นอย่างดี	✓	- ทางโครงการจัดให้มีการปลูกต้นไม้ภายในพื้นที่โครงการ เรียบร้อยแล้ว รวมถึงการปลูกต้นไม้โตอินเดียวตลอดแนวเขตรั้วทางทิศตะวันตกอีกด้วย	-	ภาพที่ 2.2-3 พื้นที่สีเขียว

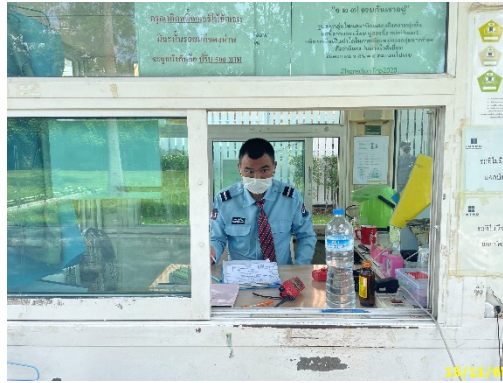
- มลพิษทางอากาศ (ต่อ)	- จัดระบบการจราจรภายในโครงการให้ชัดเจนรวมถึงควบคุมการปฏิบัติตามของผู้พักอาศัยภายในโครงการ		- ทางโครงการมีระบบการจราจรสำหรับผู้พักอาศัยภายในโครงการอย่างชัดเจนเรียบร้อยแล้ว	-	ภาพที่ 2.2-4 เจ้าหน้าที่รักษาความปลอดภัย

- จัดให้มีเจ้าหน้าที่อำนวยความสะดวกในการจราจรบริเวณทางเข้า-ออกโครงการ	✓	- ทางโครงการมีเจ้าหน้าที่รักษาความปลอดภัยอำนวยความสะดวกบริเวณทางเข้า-ออก โครงการเรียบร้อยแล้ว	-	ภาพที่ 2.2-4 เจ้าหน้าที่รักษาความปลอดภัย

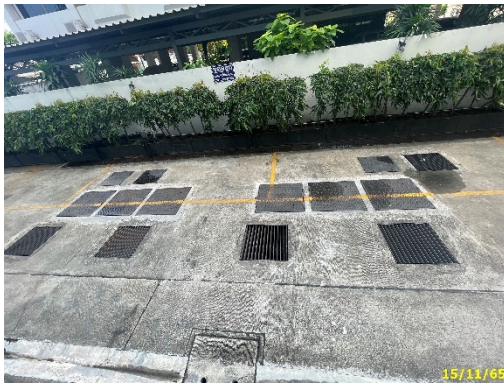
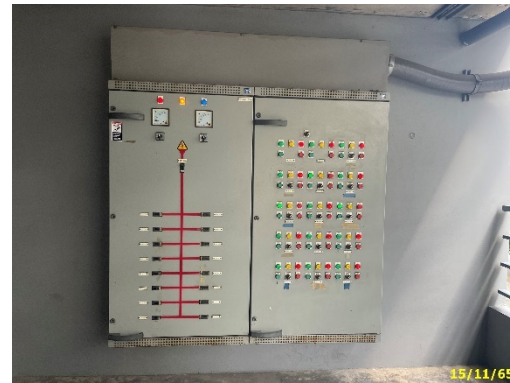
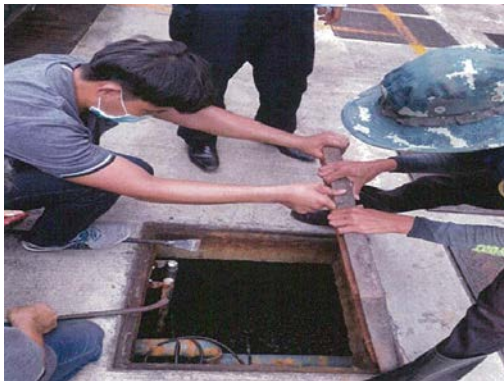
- คุณภาพน้ำ	- จัดให้มีระบบบำบัดน้ำเสียรวมจำนวน 1 ชุด เป็นระบบบำบัดน้ำเสียรวมแบบ Intermittent Decant Extended Aeration ออกแบบให้สามารถรองรับน้ำเสียได้ 500 ลบ.ม./วัน โดยระบบ	✓	- โครงการมีระบบบำบัดน้ำเสียรวมแบบ Intermittent Decant Extended Aeration 1 ชุด สามารถบำบัดน้ำเสียได้ 500 ลบ.ม./วัน ปัจจุบันน้ำเข้าระบบบำบัดน้ำเสีย 250 ลบ.ม.ต่อวัน	-	ภาพที่ 2.2-5 ระบบบำบัดน้ำเสีย

- จัดให้มีเจ้าหน้าที่ที่มีความรู้ความชำนาญดูแลรักษาและควบคุมระบบบำบัดน้ำเสียรวมของโครงการให้ทำงานได้อย่างต่อเนื่องและมีประสิทธิภาพ	✓	- ทางโครงการมีเจ้าหน้าที่ที่มีความรู้ ในการดูแลระบบบำบัดน้ำเสียให้มีประสิทธิภาพ และผลน้ำคุณภาพน้ำเสียอยู่ในเกณฑ์มาตรฐาน	-	ภาพที่ 2.2-5 ระบบบำบัดน้ำเสีย

- ประสานให้สำนักงานเขตพญาไทมาสุบตะกอนส่วนเกินจากระบบบำบัดน้ำเสียรวมไปกำจัดเป็นประจำทุกเดือน	✓	- ทางโครงการมีเจ้าหน้าที่ตรวจสอบบ่อบำบัดตะกอนเป็นประจำ หากมีตะกอนมากทางโครงการจะทำการสูบตะกอนส่วนเกินไปกำจัด	-	ภาพที่ 2.2-5 ระบบบำบัดน้ำเสีย

- จัดให้มีระบบมิเตอร์ไฟฟ้าสำหรับระบบบำบัดน้ำเสียของโครงการโดยเฉพาะแยกจากระบบไฟฟ้าอื่นๆ เพื่อให้สามารถติดตามตรวจสอบการใช้งานของระบบบำบัดน้ำเสียได้ตลอดระยะเวลาที่เปิดดำเนินโครงการ	✓	- ทางโครงการติดตั้งระบบมิเตอร์ไฟฟ้าบำบัดน้ำเสียแยกจากระบบไฟฟ้าอื่นเรียบร้อยแล้ว	-	ภาพที่ 2.2-5 ระบบบำบัดน้ำเสีย

2.1 ระบบนิเวศทางบก (ต่อ)	สันสเทือนคุณภาพน้ำและคุณค่าการใช้ประโยชน์ของมนุษย์อย่างเคร่งครัด				
2.2 ระบบนิเวศทางน้ำ	- ดูแลรักษาระบบบำบัดน้ำเสียรวมให้สามารถทำงานได้อย่างต่อเนื่องและประสิทธิภาพ	✓	- โครงการมีเจ้าหน้าที่ในการดูแลระบบบำบัดน้ำเสียอย่างมีประสิทธิภาพเรียบร้อยแล้ว	-	ภาพที่ 2.2-5 ระบบบำบัดน้ำเสีย

3.2 การบำบัดน้ำเสีย	- จัดให้มีระบบบำบัดน้ำเสียรวมจำนวน 1 ชุด เป็นระบบบำบัดน้ำเสียรวมแบบ Intermittent Decant Extended Aeration ออกแบบให้สามารถรองรับน้ำเสียได้ 500 ลบ.ม./วัน โดยระบบบำบัดน้ำเสียจะมีประสิทธิภาพร้อยละ 92 สามารถบำบัดน้ำเสียให้ให้มีค่า BOD ในน้ำทิ้งไม่เกิน 30 มก./ล. ได้คุณภาพตามมาตรฐานน้ำทิ้งจากอาคารประเภทที่กำหนด	✓	- โครงการมีระบบบำบัดน้ำเสียรวมแบบ Intermittent Decant Extended Aeration 1 ชุด สามารถบำบัดน้ำเสียได้ 500 ลบ.ม./วัน ปัจจุบันน้ำเข้าระบบบำบัดน้ำเสีย 250 ลบ.ม.ต่อวัน	-	ภาพที่ 2.2-5 ระบบ บำบัดน้ำเสีย

- จัดให้มีเจ้าหน้าที่ที่มีความรู้ความชำนาญดูแลรักษาและควบคุมระบบบำบัดน้ำเสียรวมของโครงการให้ทำงานได้อย่างต่อเนื่องและมีประสิทธิภาพ	✓	- โครงการมีเจ้าหน้าที่ในการดูแลระบบบำบัดน้ำเสียอย่างมีประสิทธิภาพเรียบร้อยแล้ว	-	ภาพที่ 2.2-5 ระบบ บำบัดน้ำเสีย

- ประสานให้สำนักงานเขตพญาไทมาสุบตะกอนส่วนเกินจากระบบบำบัดน้ำเสียรวมไปกำจัดเป็นประจำทุกเดือน	✓	- ทางโครงการมีเจ้าหน้าที่ตรวจสอบบ่อบำบัดตะกอนเป็นประจำ หากมีตะกอนมากทางโครงการจะทำการสูบตะกอนส่วนเกินไปกำจัด	-	ภาพที่ 2.2-5 ระบบ บำบัดน้ำเสีย

3.2 การบำบัดน้ำเสีย (ต่อ)	- จัดให้มีระบบมอเตอร์ไฟฟ้าสำหรับระบบบำบัดน้ำเสียของโครงการโดยเฉพาะแยกจากระบบไฟฟ้าอื่นๆ เพื่อให้สามารถติดตามตรวจสอบการใช้งานของระบบบำบัดน้ำเสียได้ตลอดระยะเวลาที่เปิดดำเนินโครงการ	✓	- ทางโครงการติดตั้งระบบมอเตอร์ไฟฟ้าบำบัดน้ำเสียแยกจากระบบไฟฟ้าอื่นเรียบร้อยแล้ว	-	ภาพที่ 2.2-5 ระบบบำบัดน้ำเสีย

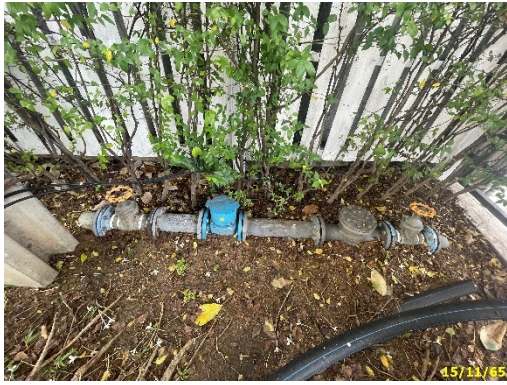
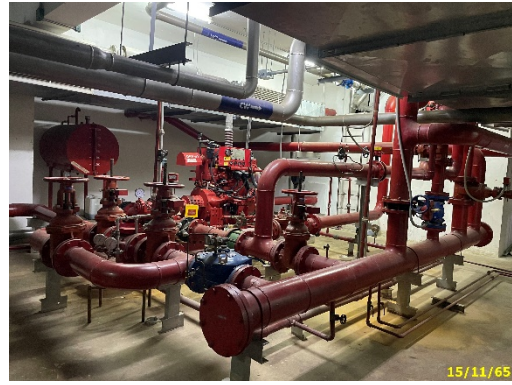
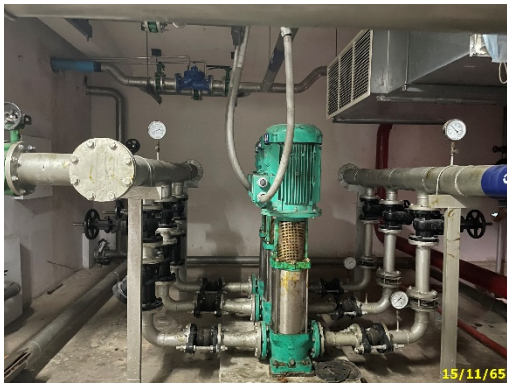
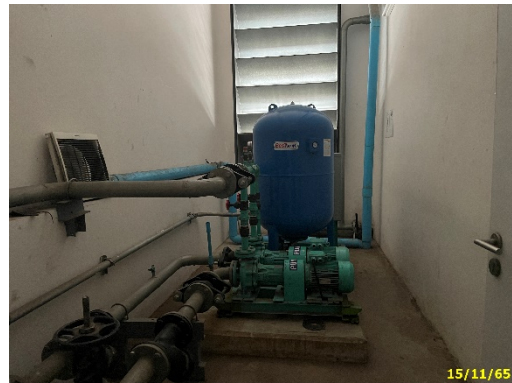
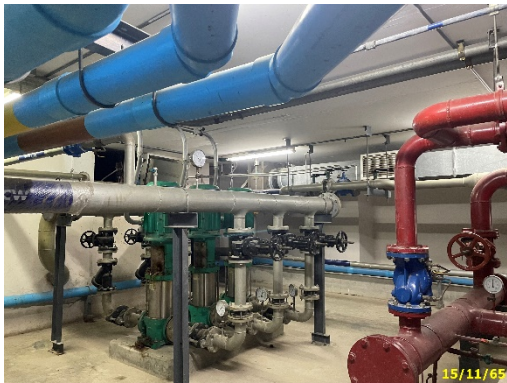
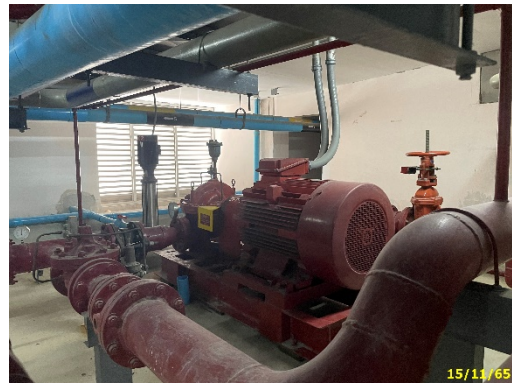
3. คุณค่าการใช้ประโยชน์ของมนุษย์					
3.1 การใช้น้ำ	1. จัดตั้งสำรองน้ำใช้ในโครงการประกอบด้วย - ถังเก็บน้ำใต้ดินจำนวน 2 ถังความจุรวม 335.0 ลบ.ม. ใช้สำรองน้ำทั่วไป 227 ลบ.ม. และสำรองน้ำดับเพลิง 108 ลบ.ม. - ถังเก็บน้ำผิวดินจำนวน 2 ถังความจุรวม 200.0 ลบ.ม. ใช้สำรองน้ำใช้ทั่วไป - ปริมาณสำรองน้ำใช้จากถังเก็บน้ำใต้ดินและถังเก็บน้ำผิวดิน (335.0+200.0) ความจุรวมทั้งหมด 656.0 ลบ.ม. โดยแบ่งเป็น - น้ำสำรองดับเพลิงความจุ 108 ลบ.ม. สำรองได้นาน 30 นาที - น้ำสำรองใช้อุปโภคบริโภคความจุรวม 427.0 ลบ.ม. สำรองน้ำใช้ได้นาน 1.34 วัน	✓	- ทางโครงการมีการสำรองน้ำใช้โดยเก็บไว้ในถังเก็บน้ำใต้ดิน และชั้นผิวดินเรียบร้อยแล้ว	-	ภาพที่ 2.2-6 ระบบน้ำใช้

- รับน้ำประปาจากท่อจ่ายน้ำประปาของการประปานครหลวงเข้ามาเก็บในถังเก็บน้ำใต้ดินของโครงการด้วยการต่อท่อรับน้ำประปาขนาด 4 นิ้ว	✓	- ทางโครงการมีระบบสูบน้ำในอาคาร เพื่อจ่ายน้ำโดยไม่ดึงน้ำจากท่อประปาโดยตรง	-	ภาพที่ 2.2-6 ระบบน้ำใช้

3.3 การระบายน้ำ	- จัดให้มีบ่อหน่วงน้ำจำนวน 1 บ่อขนาดความจุ 165 ลบ.ม. เพื่อรองรับน้ำหลากภายในพื้นที่โครงการและจำกัดอัตราการระบายน้ำจากบ่อหน่วงน้ำด้วยเครื่องสูบน้ำซึ่งติดตั้งไว้จำนวน 2 เครื่อง (ใช้งานจริง 1 เครื่องสำรอง 1 เครื่อง) อัตราการสูบน้ำเครื่องละ 2.8 ลบ.ม./นาที่ (0.046 ลบ.ม./วินาที) ซึ่งไม่เกินอัตราการระบายน้ำก่อนการพัฒนาโครงการ	✓	- โครงการมีบ่อหน่วงน้ำ เพื่อรองรับน้ำหลากภายในพื้นที่โครงการเรียบร้อยแล้ว	-	ภาพที่ 2.2-6 ระบบน้ำใช้

3.6 การอนุรักษ์พลังงาน (ต่อ)	- ในการจ่ายน้ำไปยังส่วนต่างๆ ของอาคารจะมีการสูบน้ำจากถังเก็บน้ำใต้ดินไปยังถังเก็บน้ำชั้นห้องเครื่องลิฟต์ก่อนที่จะจ่ายให้กับส่วนต่างๆ ของโครงการ	✓ - ทางโครงการมีระบบจ่ายน้ำของโครงการ เพื่อทำการจ่ายน้ำไปยังส่วนต่างๆ ของโครงการตามมาตรการระบุเรียบร้อยแล้ว	-	ภาพที่ 2.2-6 ระบบน้ำใช้

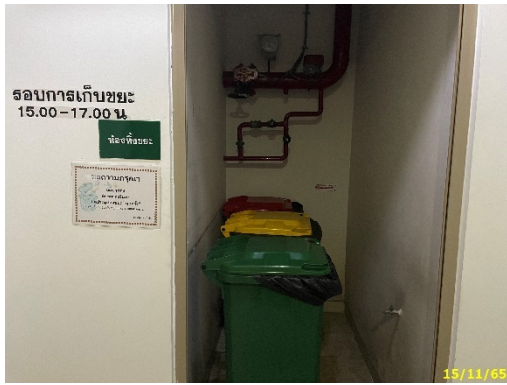
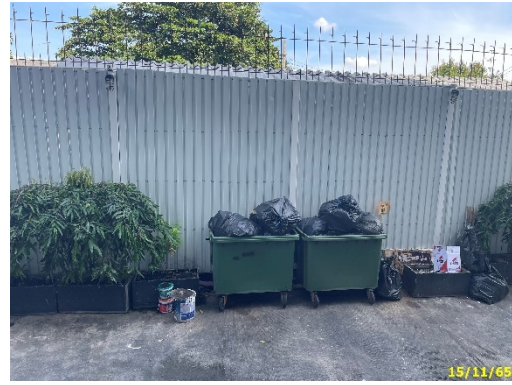
3.4 การจัดการมูลฝอย	- จัดให้มีห้องพักมูลฝอยประจำชั้นตั้งแต่ชั้นที่ 2 ถึงชั้นที่ 37 จำนวน 1 ห้อง/ชั้นภายในตึงบึงมูลฝอยขนาด 200 ล. จำนวน 2 ถึง/ชั้น (ถังมูลฝอยแห้ง 1 ถังและถังมูลฝอยเปียก 1 ถัง) โดยจัดให้มีพนักงานทำความสะอาดจัดเก็บมูลฝอยจากถังรองรับมูลฝอยและคัดแยกมูลฝอย จากนั้นนำมูลฝอยไปรวมไว้ที่ห้องพักมูลฝอยแห้งและเปียกเพื่อให้รถเก็บขนมูลฝอยของสำนักงานเขตพญาไทมาจัดเก็บต่อไป	✓	- ทางโครงการมีห้องพักมูลฝอยประจำชั้นตั้งแต่ชั้น 2 ถึงชั้นที่ 37 จำนวน 1 ห้อง/ชั้น ขนาด 200 ลิตร แบ่งเป็น มูลฝอยแห้ง และเปียกอย่างละ 1 ถังเรียบร้อยแล้ว	-	ภาพที่ 2.2-7 ห้องพักมูลฝอย

- จัดตั้งถังมูลฝอยขนาด 100 ลิตร. จำนวน 2 ถัง (ถังมูลฝอยแห้ง 1 ถัง และถังมูลฝอยเปียก 1 ถัง) ไว้ภายในบริเวณห้องออกกำลังกาย	✓	- ทางโครงการมีถังมูลฝอยขนาด 100 ลิตร แบ่งเป็น มูลฝอยแห้ง และเปียกอย่างละ 1 ถัง บริเวณห้องออกกำลังกายเรียบร้อยแล้ว	-	ภาพที่ 2.2-7 ห้องพักมูลฝอย

3.4 การจัดการมูลฝอย (ต่อ)	และจัดให้มีพนักงานทำความสะอาดมาจัดเก็บมูลฝอยไปไว้ยังห้องพักมูลฝอยรวมของโครงการต่อไป				
	- จัดให้มีมูลฝอยอันตรายขนาด 200 ลิ. จำนวน 2 ถัง ตั้งไว้ภายในห้องพักมูลฝอยแห้ง เพื่อให้ผู้พักอาศัยนำมูลฝอยอันตรายมาทิ้งและจัดให้มีพนักงานรวบรวมมูลฝอยอันตรายใส่ถุงสีส้มสำหรับใส่มูลฝอยอันตรายแยกจากมูลฝอยอื่นให้ชัดเจน	✓	- ทางโครงการมีมูลฝอยอันตรายขนาด 200 ลิตร 1 ถัง ตั้งไว้บริเวณห้องพักมูลฝอยแห้ง เรียบร้อยแล้ว	-	ภาพที่ 2.2-7 ห้องพักมูลฝอย

- ก่อนรวบรวมมูลฝอยจากจุดต่างๆ ไปยังห้องพักมูลฝอยรวมของโครงการต้องมัดปากถุงให้แน่น เพื่อป้องกันมูลฝอยกระจัดกระจายและสะดวกต่อการขนย้าย	✓	- พนักงานทำความสะอาดโครงการมีการมัดปากถุงให้แน่นก่อนรวบรวมไปยังห้องพักมูลฝอยรวมของโครงการทุกครั้ง	-	ภาพที่ 2.2-7 ห้องพักมูลฝอย

- จัดให้มีห้องพักมูลฝอยรวมตั้งอยู่บริเวณชั้นจอดรถที่ 1 ด้านทิศเหนือของอาคารโครงการติดกับทางวิ่งภายในโครงการแบ่งเป็นห้องพักมูลฝอยแห้ง ความจุประมาณ 18 ลบ.ม. และห้องพักมูลฝอยเปียกความจุประมาณ 19 ลบ.ม. สามารถรองรับมูลฝอยแต่ละประเภทได้ไม่น้อยกว่า 3 วัน ได้อย่างเพียงพอ	✓	- ทางโครงการมีห้องพักมูลฝอยรวมบริเวณหลังอาคารจอดรถ ชั้นที่ 1 แบ่งเป็นมูลฝอยแห้ง และเปียก โดยห้องพักมูลฝอยรวมสามารถรองรับมูลฝอยประจำชั้นไม่น้อยกว่า 3 วัน	-	ภาพที่ 2.2-7 ห้องพักมูลฝอย

3.4 การจัดการมูลฝอย (ต่อ)	- ห้องพักมูลฝอยต้องมีประตูปิดมิดชิด เพื่อป้องกันกลิ่นรบกวนผู้อยู่อาศัยและชุมชนบริเวณใกล้เคียง โดยเปิดประตูเฉพาะช่วงที่มีการเก็บขนมูลฝอยเท่านั้น	⊙ - ห้องพักมูลฝอยรวมของโครงการยังไม่ถูกก่อสร้างให้เป็นห้องมีเพียงพื้นที่สำหรับตั้งถังมูลฝอยประเภทแห้ง และเปียก บริเวณหลังอาคารจอดรถชั้นที่ 1 ของโครงการเท่านั้น	ตารางที่ 4-2	ภาพที่ 2.2-7 ห้องพักมูลฝอย

- บริเวณพื้นที่ห้องพักมูลฝอยรวมต้องจัดให้มีท่อรวมน้ำจากการล้าง ห้องพักมูลฝอยเข้าสู่ระบบบำบัดน้ำเสียรวมต่อไป	✓ - บริเวณห้องพักมูลฝอยมีท่อสำหรับรวมน้ำจากการล้างห้องพักมูลฝอยเรียบร้อยแล้ว	-	ภาพที่ 2.2-7 ห้องพักมูลฝอย

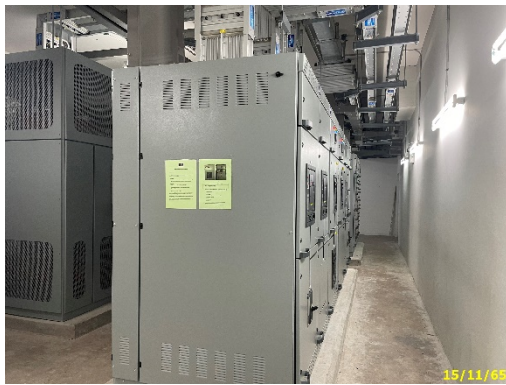
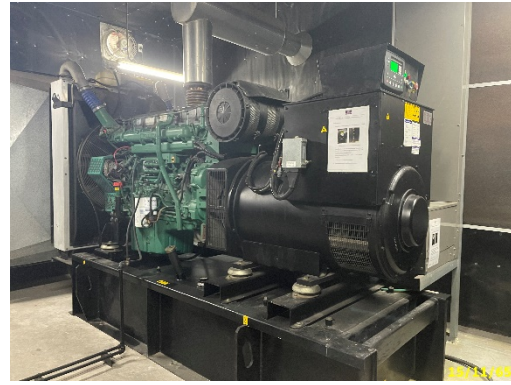
3.5 การใช้ไฟฟ้า	- ติดตั้งหม้อแปลงไฟฟ้าชนิด Dry Type ขนาด 2,000 KVA จำนวน 2 ชุด โดยติดตั้งอยู่ภายในห้องหม้อแปลงโดยเฉพาะเพื่อป้องกันมิให้	✓ - ทางโครงการมีการติดตั้งหม้อแปลงไฟฟ้า ขนาด 2000 KVA จำนวน 2 ชุด ตามมาตรการระบุเรียบร้อยแล้ว	-	ภาพที่ 2.2-8 ระบบไฟฟ้า

3.5 การใช้ไฟฟ้า (ต่อ)	บุคคลที่ไม่มีหน้าที่เกี่ยวข้องเข้าไปได้และมีระยะห่างระหว่างผนังห้องกับตำแหน่งติดตั้งหม้อแปลงไฟฟ้าอย่างน้อย 1 ม.				
	- จัดให้มี Battery ขนาด 12 V และเครื่องกำเนิดไฟฟ้าขนาด 1,000 KVA จำนวน 1 ชุด ซึ่งจะสามารถสำรองไฟฟ้าได้นาน 8 ชม.	✓	- ทางโครงการมี Battery ขนาด 12 V และเครื่องกำเนิดไฟฟ้าขนาด 1,000 KVA จำนวน 1 ชุด	-	ภาพที่ 2.2-8 ระบบไฟฟ้า

3.6 การอนุรักษ์พลังงาน	- เลือกใช้อุปกรณ์ที่ช่วยประหยัดไฟฟ้า เช่น หลอดผอม การติดตั้งสวิชต์ตั้งเวลา (Timer) หรือ Time Delay Switch ทำงานเปิด-ปิดไฟฟ้า ณ บริเวณที่ใช้ไฟ บางเวลา	✓	- โครงการมีการเลือกใช้อุปกรณ์ช่วยประหยัดไฟฟ้าอย่างมีประสิทธิภาพเรียบร้อยแล้ว	-	ภาพที่ 2.2-8 ระบบไฟฟ้า

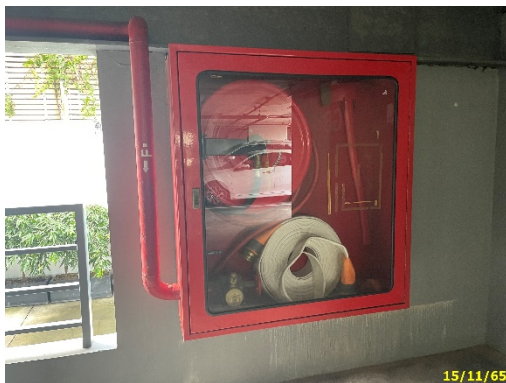
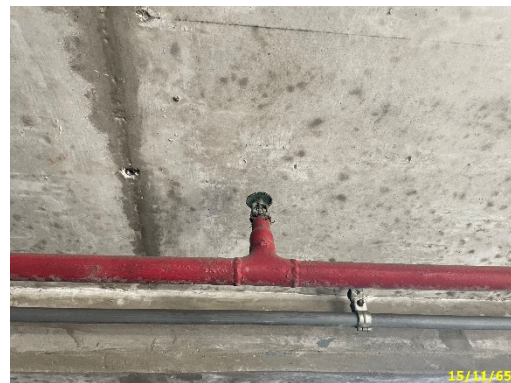
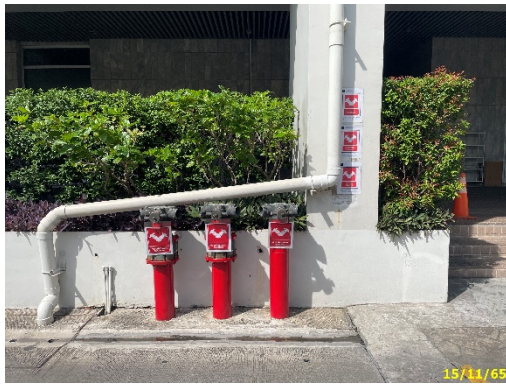
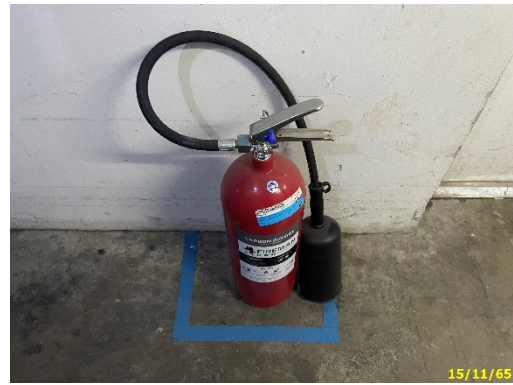
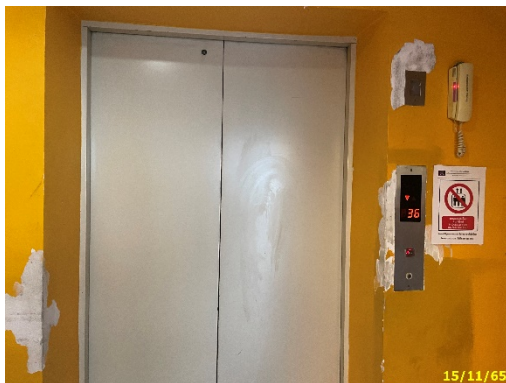
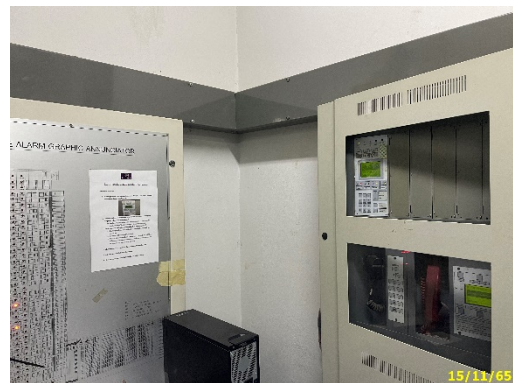
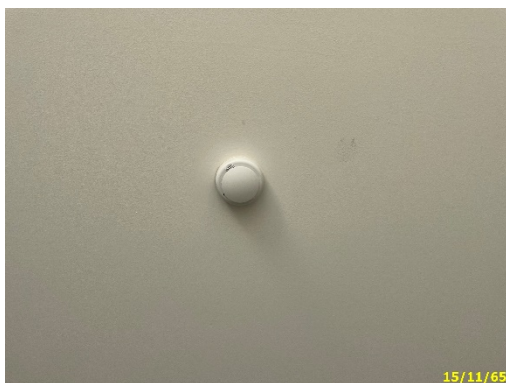
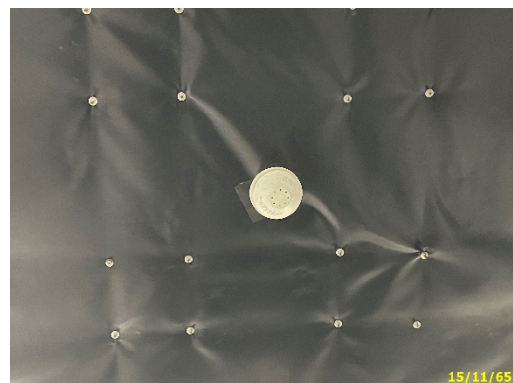
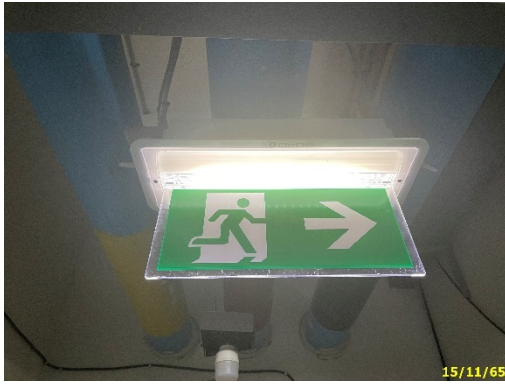
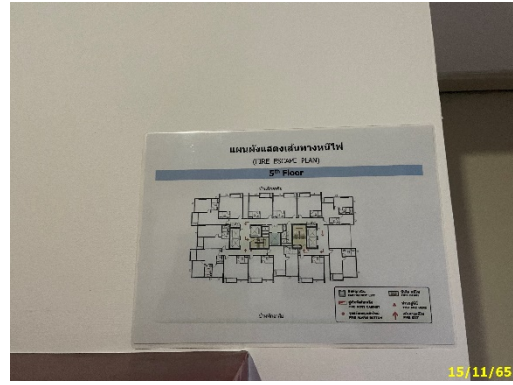
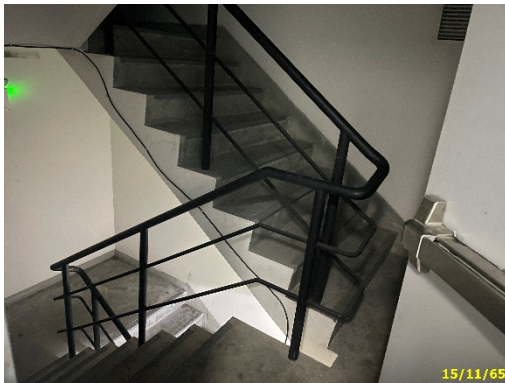
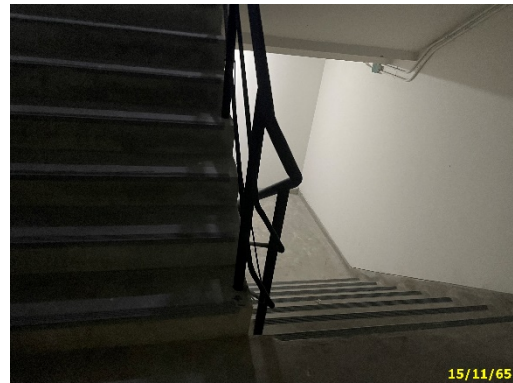
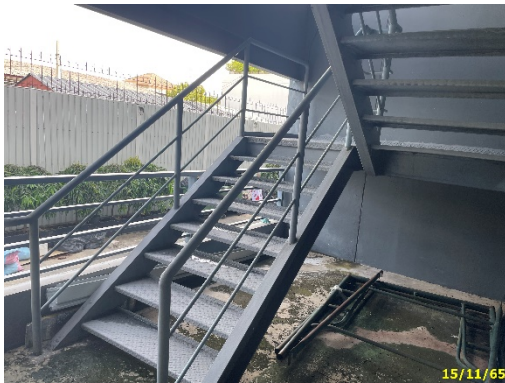
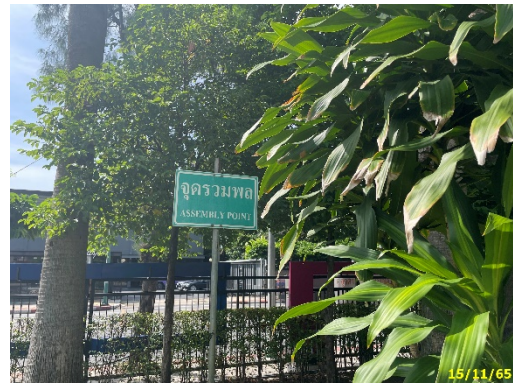
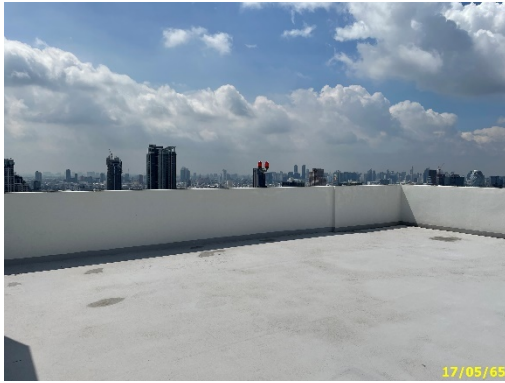
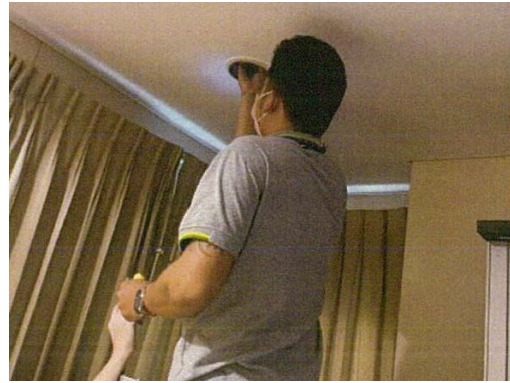
3.7 การป้องกันอัคคีภัย	<p>- จัดให้มีระบบป้องกันและเตือนอัคคีภัยของโครงการให้เป็นไปตามข้อกำหนดในกฎกระทรวงฉบับที่ 33 (พ.ศ. 2535) และฉบับที่ 50 (พ.ศ. 2540) ออกตามความในพระราชบัญญัติควบคุมอาคารพ.ศ. 2522 ทุกประการ</p> <p>ระบบป้องกันอัคคีภัย</p> <p>- ระบบท่อเย็นขนาดเส้นผ่านศูนย์กลาง 6 นิ้วจำนวน 3 ท่อแบ่งเป็น</p> <p>1) พื้นที่ Low Zone รับน้ำดับเพลิงจากถังเก็บน้ำสำรองเพื่อการดับเพลิงบริเวณชั้นใต้ดินที่ติดตั้งเครื่องสูบน้ำดับเพลิง (Fire Pump) ชนิดขับเคลื่อนด้วยเครื่องยนต์ดีเซล จำนวน 1 เครื่องอัตราการสูบ 2.8 ลบ.ม./นาที่ ที่ TDH 200 ม. ทำงานร่วมกับเครื่องสูบน้ำรักษาความดันน้ำในระบบท่อให้คงที่ (Jockey Pump) จำนวน 1 เครื่องอัตราการสูบ 0.08 ลบ.ม./นาที่ ที่ TDH 211 ม. เพื่อสูบน้ำดับเพลิงไปยังชั้นที่ 1-ชั้นที่ 18</p> <p>2) พื้นที่ High Zone รับน้ำดับเพลิงจากถังเก็บน้ำสำรองเพื่อการดับเพลิงบริเวณชั้นใต้ดินโดยใช้เครื่องสูบน้ำดับเพลิง (Fire Pump) ทำงานร่วมกับเครื่องสูบน้ำรักษาความดันในระบบท่อให้คงที่ (Jockey Pump) เครื่องเดียวกันกับพื้นที่ Low Zone เพื่อสูบน้ำดับเพลิงไปยังชั้นที่ 1-37</p>	✓ - ทางโครงการจัดให้มีระบบป้องกันและเตือนอัคคีภัย มีรายละเอียด คือ ระบบป้องกันอัคคีภัย ได้แก่ ท่อเย็น ตู้เก็บสายฉีดน้ำดับเพลิงพร้อมอุปกรณ์ (FHC) หัวรับน้ำดับเพลิง ระบบหัวกระจายน้ำดับเพลิงอัตโนมัติ (Sprinkler System) และลิฟต์ดับเพลิง ส่วนระบบเตือนอัคคีภัย ได้แก่ แผงควบคุม เครื่องตรวจจับควัน เครื่องตรวจจับความร้อน เครื่องแจ้งเหตุโดยใช้อัตราการไหล และสัญญาณกระดิ่งแจ้งเหตุอัคคีภัยเรียบร้อยแล้ว	-	ภาพที่ 2.2-9 ระบบป้องกันและเตือนอัคคีภัย

3.7 การป้องกันอัคคีภัย (ต่อ)	<ul style="list-style-type: none"> - เครื่องตรวจจับความร้อน (Heat Detector) ติดตั้งกระจายอยู่ทั่วไปบริเวณที่จอดรถและภายในห้องเครื่องกำเนิดไฟฟ้าห้องพักอาศัยและบริเวณที่จอดรถจำนวน 583 จุด - เครื่องแจ้งเหตุโดยใช้มือดึง (Fire Alarm Manual Station) ติดตั้งอยู่บริเวณบันได 1 และบันได 2 ของแต่ละชั้นจำนวน 70 จุด 				
	<ul style="list-style-type: none"> - โครงการได้จัดให้มีพื้นที่หนีไฟทางอากาศที่บริเวณชั้นหลังคาความกว้าง 10 ม. ความยาว 10 ม. เป็นที่ว่างเพื่อเป็นพื้นที่หนีไฟทางอากาศโดยสามารถใช้บันได 1 บันได 2 และบันได 3 ลงสู่ชั้นที่ 1 ได้อย่างสะดวก 	✓	<ul style="list-style-type: none"> - โครงการมีพื้นที่หนีไฟทางอากาศมีขนาดและความกว้าง 10 เมตร บริเวณชั้นหลังคาของโครงการเรียบร้อยแล้ว 	-	ภาพที่ 2.2-9 ระบบป้องกันและเตือนอัคคีภัย
	<ul style="list-style-type: none"> - โครงการได้จัดให้มีจุดรวมคนเบื้องต้นที่บริเวณที่ว่างชั้นล่างด้านทิศตะวันออกของพื้นที่โครงการขนาดพื้นที่ประมาณ 440 ตร.ม. (โดย 1 คนใช้พื้นที่ประมาณ 0.25 ตร.ม.) สามารถรองรับจำนวนคนได้ 1,760 คน ซึ่งเพียงพอต่อผู้พักอาศัยของโครงการ 1,744 คน 	✓	<ul style="list-style-type: none"> - โครงการมีจุดรวมคนเบื้องต้นของโครงการเพื่อรองรับจำนวนผู้พนักงานและผู้พักอาศัยภายในโครงการ บริเวณด้านหน้าโครงการอย่างเพียงพอเรียบร้อยแล้ว 	-	ภาพที่ 2.2-9 ระบบป้องกันและเตือนอัคคีภัย

<ul style="list-style-type: none"> - จัดให้มีการตรวจสอบระบบป้องกันและเตือนอัคคีภัยให้สามารถใช้งานได้อยู่เสมอหากพบว่าการเสียหายหรือใช้การไม่ได้ให้รีบดำเนินการแก้ไขทันที 	✓	<ul style="list-style-type: none"> - ทางโครงการมีช่างประจำอาคารตรวจสอบระบบป้องกันและเตือนอัคคีภัยสม่ำเสมอ 	-	-
	<ul style="list-style-type: none"> - ติดป้ายแนะนำการใช้อุปกรณ์แต่ละตัวไว้บริเวณที่อุปกรณ์ติดตั้งอยู่ เพื่อให้ผู้ที่อยู่ใกล้เคียงเกิดเหตุสามารถใช้ได้ทันที 	✓	<ul style="list-style-type: none"> - ทางโครงการจัดให้มีการติดป้ายแนะนำการใช้อุปกรณ์แต่ละตัวติดไว้บริเวณที่อุปกรณ์ติดตั้งเรียบร้อยแล้ว 	-	ภาพที่ 2.2-9 ระบบป้องกันและเตือนอัคคีภัย
	<ul style="list-style-type: none"> - จัดทำผังเส้นทางการอพยพหนีไฟไปยังจุดรวมคนเบื้องต้นติดไว้บริเวณโถงบันไดทุกชั้น 	✓	<ul style="list-style-type: none"> - ทางโครงการติดตั้งแผนผังแสดงรายละเอียดตำแหน่งบันไดหนีไฟอุปกรณ์ระงับอัคคีภัยทางเดิน และเส้นทางการอพยพหนีไฟ ไว้บริเวณโถงลิฟต์ทุกชั้นของอาคารแล้ว 	-	ภาพที่ 2.2-9 ระบบป้องกันและเตือนอัคคีภัย

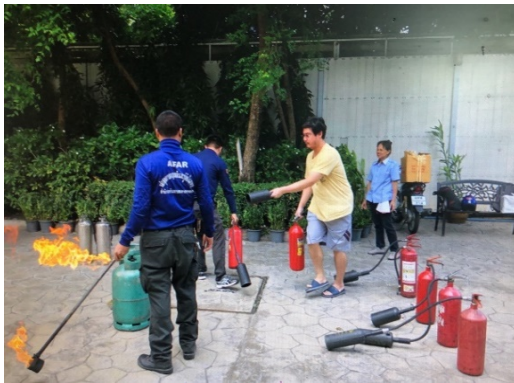
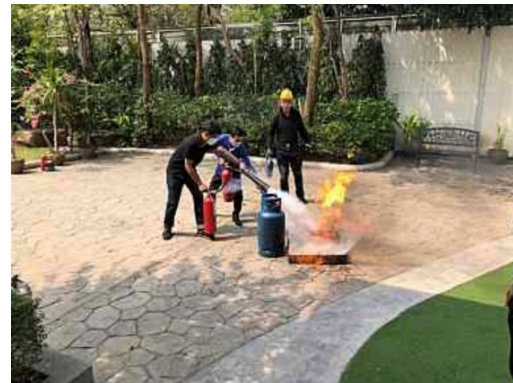
ภาพที่ 2.2-10 การอบรมและซ้อมอพยพหนีไฟ (ล่าสุด)

3.7 การป้องกันอัคคีภัย (ต่อ)	- จัดอบรมและซ้อมการอพยพคนกรณีเพลิงไหม้อย่างน้อยปีละ 1 ครั้ง โดยติดต่อประสานงานกับสถานีดับเพลิงดุสิตให้มาจัดอบรมและซักซ้อมแผนอพยพหนีไฟให้กับโครงการ	✓	- ทางโครงการจัดให้มีการซ้อมอพยพคน กรณีเพลิงไหม้ ปีละ 1 ครั้ง และในปี 2565 ดำเนินการในวันที่ 15 กุมภาพันธ์ 2564 (ครั้งล่าสุด)	-	ภาพที่ 2.2-10 การอบรมและซ้อมอพยพหนีไฟ ภาคผนวก ค-4 การอบรมและซ้อมอพยพหนีเพลิงไหม้

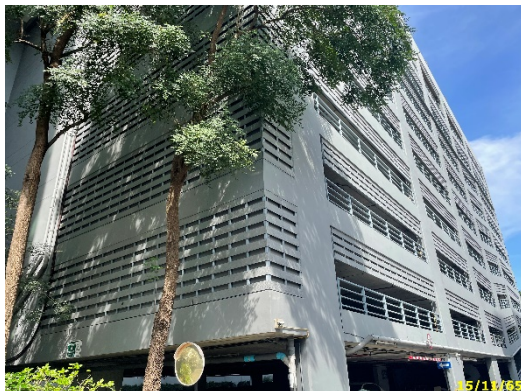
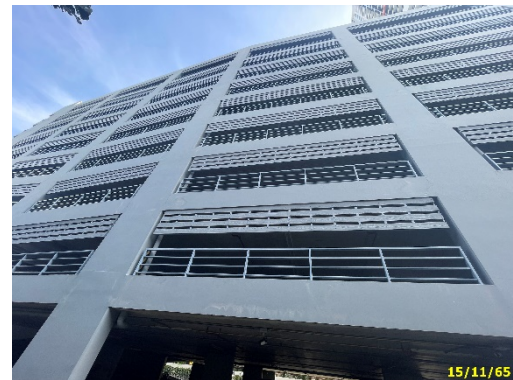
ภาพที่ 2.2-11 ระแนงบังสายตาอาคารจอดรถโครงการ

- ออกแบบให้มีระแนงบังสายตาระดับชั้นที่ 1 ชั้นที่ 9 ของอาคารชั้นที่จอดรถ เพื่อช่วยป้องกันการมองเห็นจากผู้พักอาศัยภายในโครงการเข้าสู่ตัวอาคารและบ้านพักอาศัยที่อยู่โดยรอบพื้นที่โครงการ	✓	- ปัจจุบันโครงการมีระแนงบังสายตาระดับอาคารจอดรถของโครงการเรียบร้อยแล้ว	-	ภาพที่ 2.2-12 ระแนงบังสายตาอาคารจอดรถ
