บทที่ 5

การปฏิบัติตามมาตรการติดตามตรวจสอบผลกระทบสิ่งแวดล้อม

5.1 แผนการดำเนินงานติดตามตรวจสอบผลกระทบสิ่งแวดล้อม

ในการดำเนินงานติดตามตรวจสอบผลกระทบสิ่งแวดล้อม ทางหลวงหมายเลข 4 สายตรัง-พัทลุง ตอน บ.นาโยงเหนือ-เขาพับผ้า (บ.นาโยง) จ.ตรัง (ระยะดำเนินการ) ในครั้งนี้ มีจุดเริ่มต้นของแนวเส้นทางโครงการ ที่ กม.1128+640 (เดิม กม.47+000) บริเวณหมู่ที่ 1 บ้านช่อง และหมู่ที่ 7 บ้านไสทอน ตำบลช่อง อำเภอนาโยง จังหวัดตรัง และมีจุดสิ้นสุดของแนวเส้นทางโครงการที่ กม.1139+190 (เดิม กม.36+450) บริเวณหมู่ที่ 1 บ้านนาวง ตำบลบ้านนา อำเภอสรีนครินทร์ จังหวัดพัทลุง รวมระยะทางทั้งสิ้น 10.55 กิโลเมตร

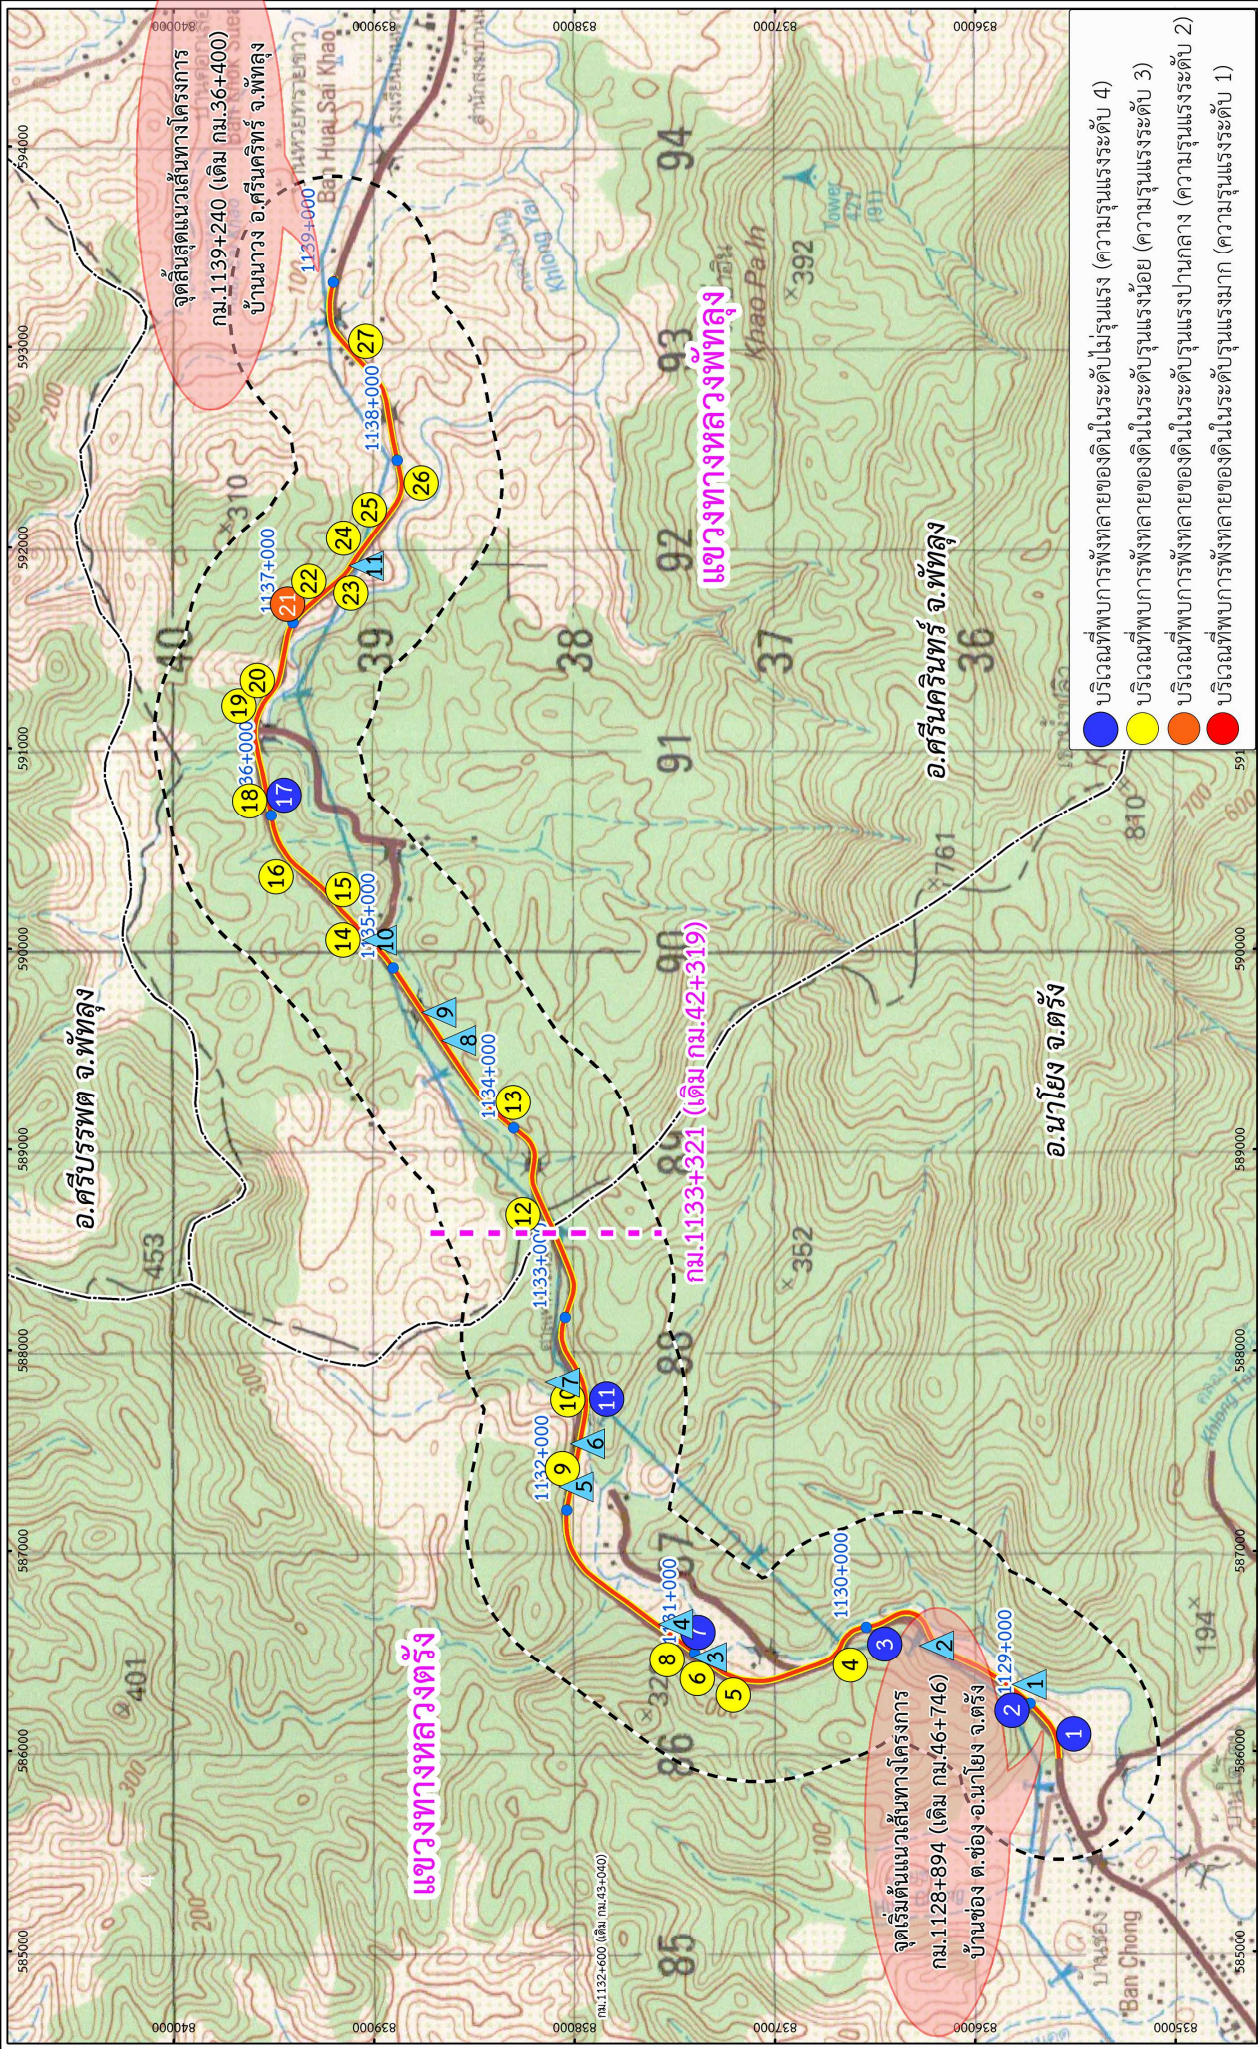
รูปที่ 5.2.1-1 ระดับความรุนแรงของการชะล้างพังทลายของดินในระยะที่ผ่านมา

สำหรับผลการติดตามตรวจสอบสภาพการพังทลายของดินในระยะที่ผ่านมา แสดงดัง

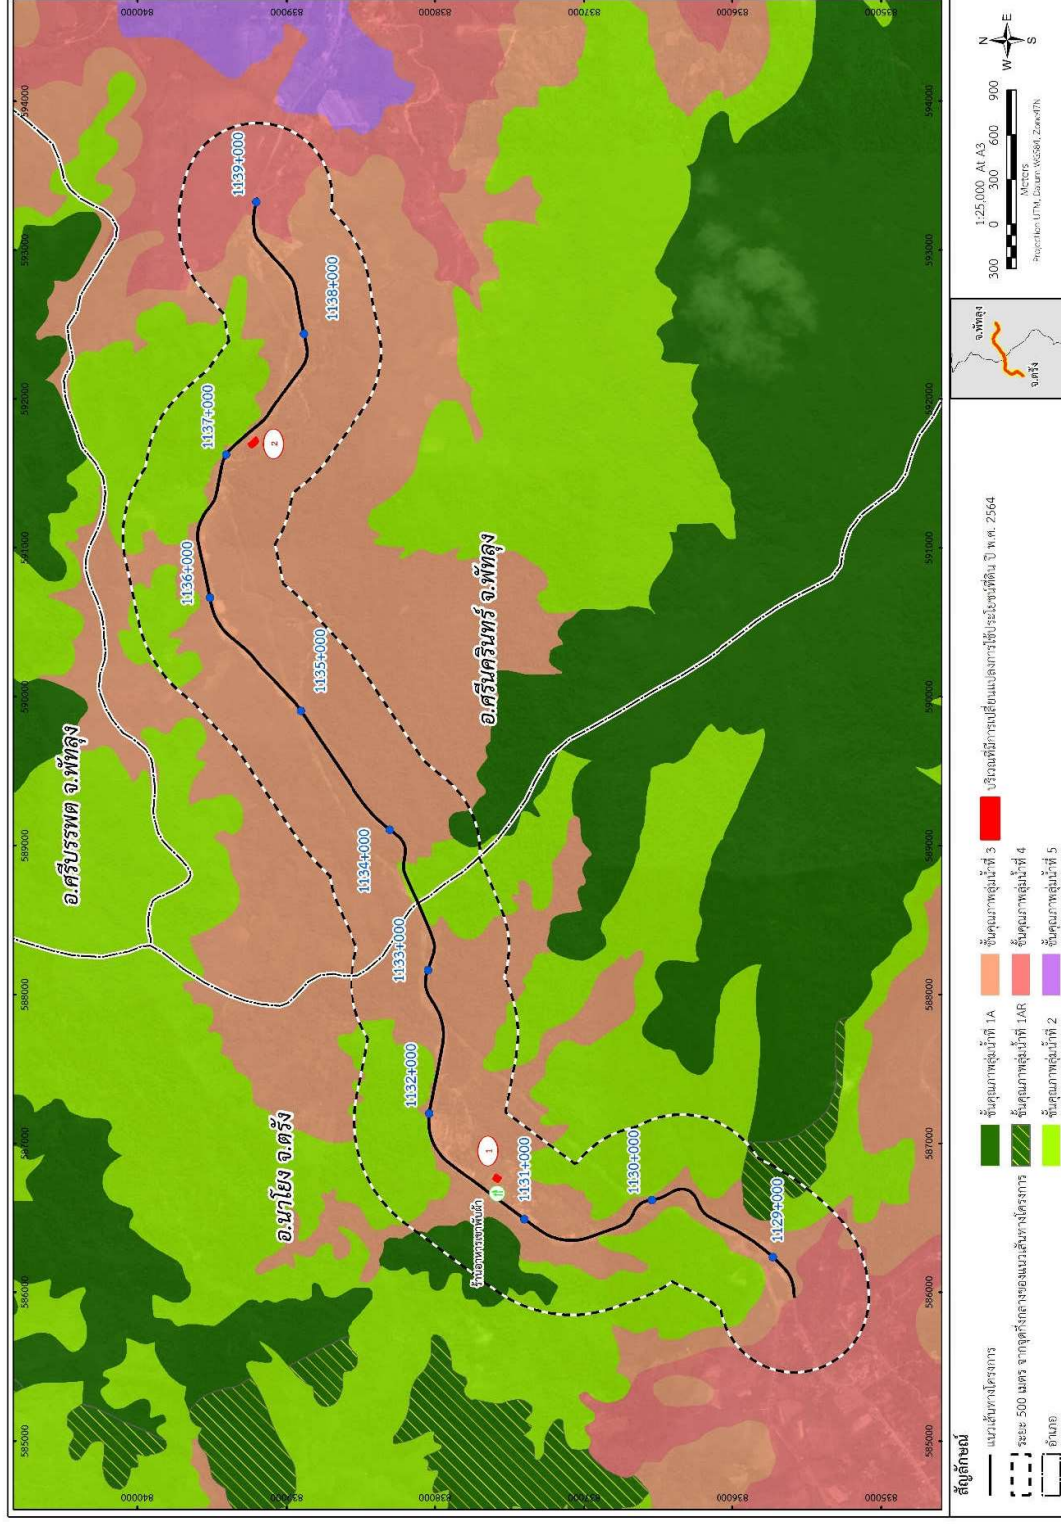
รูปที่ 5.2.3-3 การเปลี่ยนแปลงการใช้ประโยชน์ที่ดินในชั้นคุณภาพลุ่มน้ำ พ.ศ.2564

สำหรับการสำรวจการเปลี่ยนแปลงการใช้ประโยชน์ที่ดินในชั้นคุณภาพลุ่มน้ำ เมื่อวันที่ 30 ธันวาคม พ.ศ.2564 พบการเปลี่ยนแปลงการใช้ประโยชน์ที่ดินในพื้นที่ชั้นคุณภาพลุ่มน้ำชั้นที่ 3 จำนวน 2 แห่ง โดยเป็นการเปลี่ยนแปลงจากพื้นที่สวนผลไม้ เป็นที่โล่ง/ที่ดินถม และชุมชนและสิ่งปลูกสร้าง คิดเป็นขนาดพื้นที่ 1.18 ไร่ และ 0.74 ไร่ ตามลำดับ ซึ่งการเปลี่ยนแปลงดังกล่าวไม่ได้เป็นผลมาจากการดำเนินการโครงการแต่อย่างใด รายละเอียดการเปลี่ยนแปลงการใช้ประโยชน์ที่ดิน ดังแสดงในตารางที่ 5.2.3-13 ถึงตารางที่ 5.2.3-14 และ รูปที่ 5.2.3-3

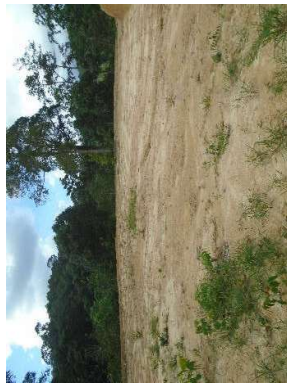
2	1137+200 ด้านพัทลุงไปตรัง ชั้นคุณภาพ ลุ่มน้ำที่ 3	45	1.18	สวนผลไม้	ที่โล่ง (ปรับพื้นที่)	ไม่มีผลมาจากโครงการฯ (ปรับพื้นที่รื้อทำ ประโยชน์อย่างอื่น)	นายเกษม ฤทธาพิพัฒน์	377 หมู่ 1 ต.บ้านนา อ.ศรีนครินทร์ จ.พัทลุง	063-6526181

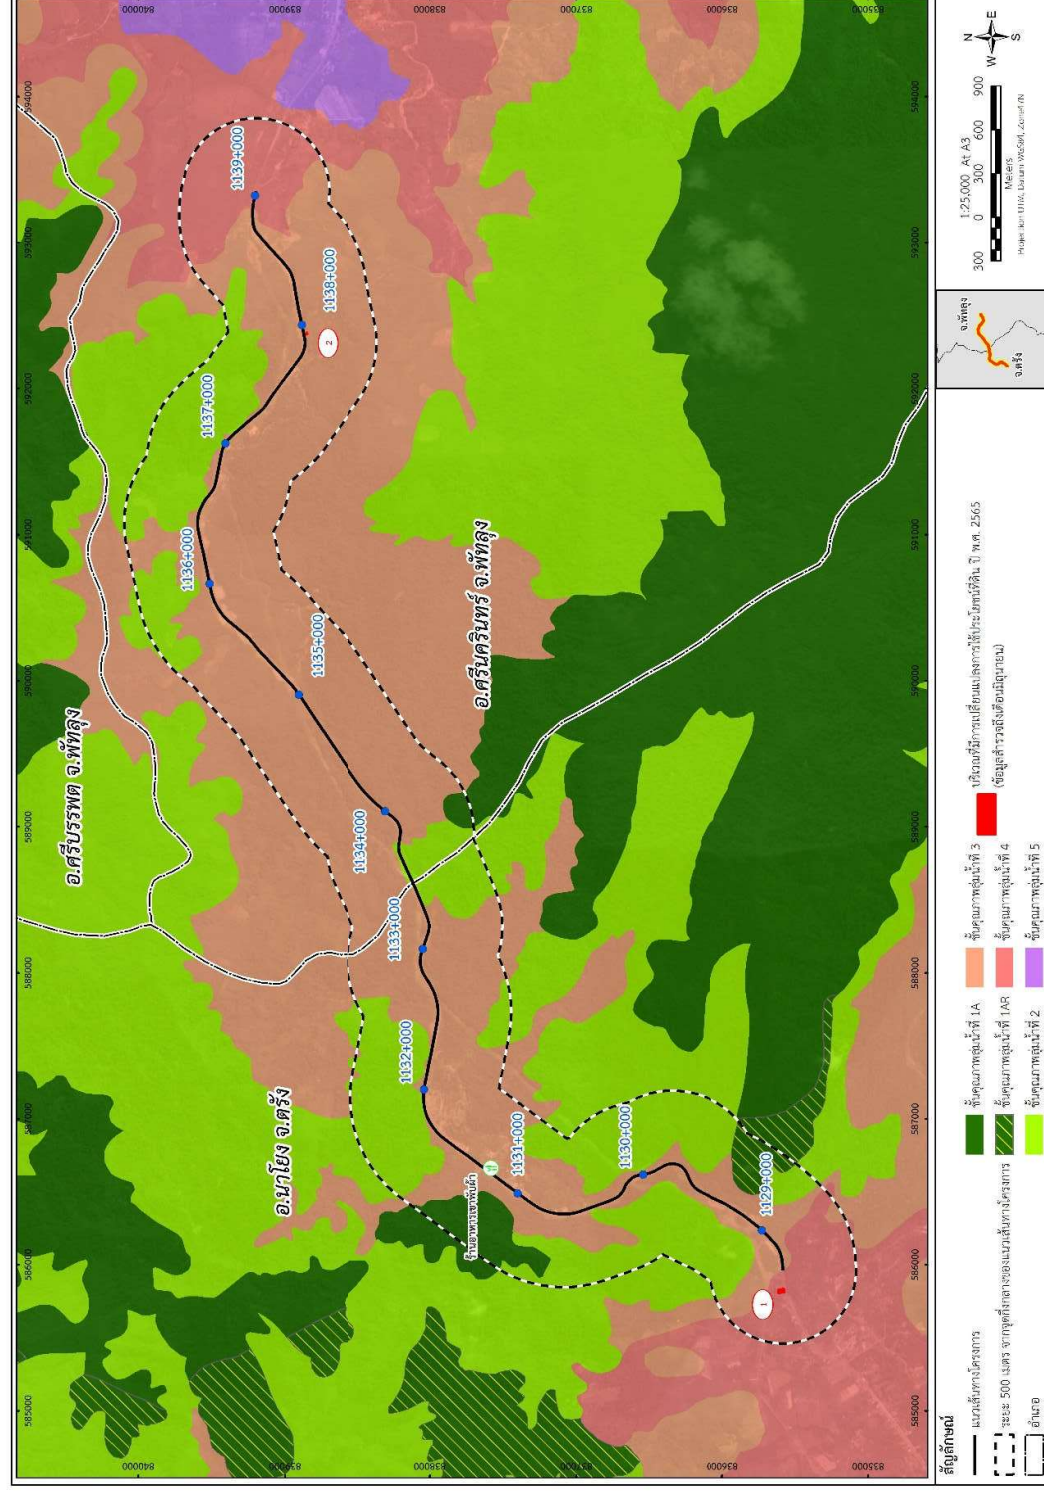
รูปที่ 5.2.3-4 การเปลี่ยนแปลงการใช้ประโยชน์ที่ดินในชนบทกลุ่มน้ำ พ.ศ.2565

จากการศึกษาการเปลี่ยนแปลงการใช้ประโยชน์ที่ดิน เปรียบเทียบระหว่างปี พ.ศ.2565 กับ พ.ศ.2564 พบว่า ตลอดแนวเส้นทางโครงการ มีการเปลี่ยนแปลงการใช้ประโยชน์ที่ดินในชั้นคุณภาพลุ่มน้ำ รวมทั้งสิ้น 0.57 ไร่ โดยเป็นการเปลี่ยนแปลงเป็นพื้นที่ชุมชนและสิ่งปลูกสร้างทั้งหมด ซึ่งเกือบทั้งหมดเป็นการเปลี่ยนแปลงการใช้ประโยชน์ที่ดินในพื้นที่ชั้นคุณภาพลุ่มน้ำชั้นที่ 4 คิดเป็นพื้นที่ 0.54 ไร่ และเป็นการเปลี่ยนแปลงการใช้ประโยชน์ที่ดินในพื้นที่ชั้นคุณภาพลุ่มน้ำชั้นที่ 3 คิดเป็นพื้นที่ 0.03 ไร่ โดยรายละเอียดการเปลี่ยนแปลงในแต่ละชั้นคุณภาพลุ่มน้ำดังแสดงในตารางที่ 5.2.3-15 ถึงตารางที่ 5.2.3-16 และรูปที่ 5.2.3-4
