บทที่ 5

การปฏิบัติตามมาตรการติดตามตรวจสอบผลกระทบสิ่งแวดล้อม

5.1 แผนการดำเนินงานติดตามตรวจสอบผลกระทบสิ่งแวดล้อม

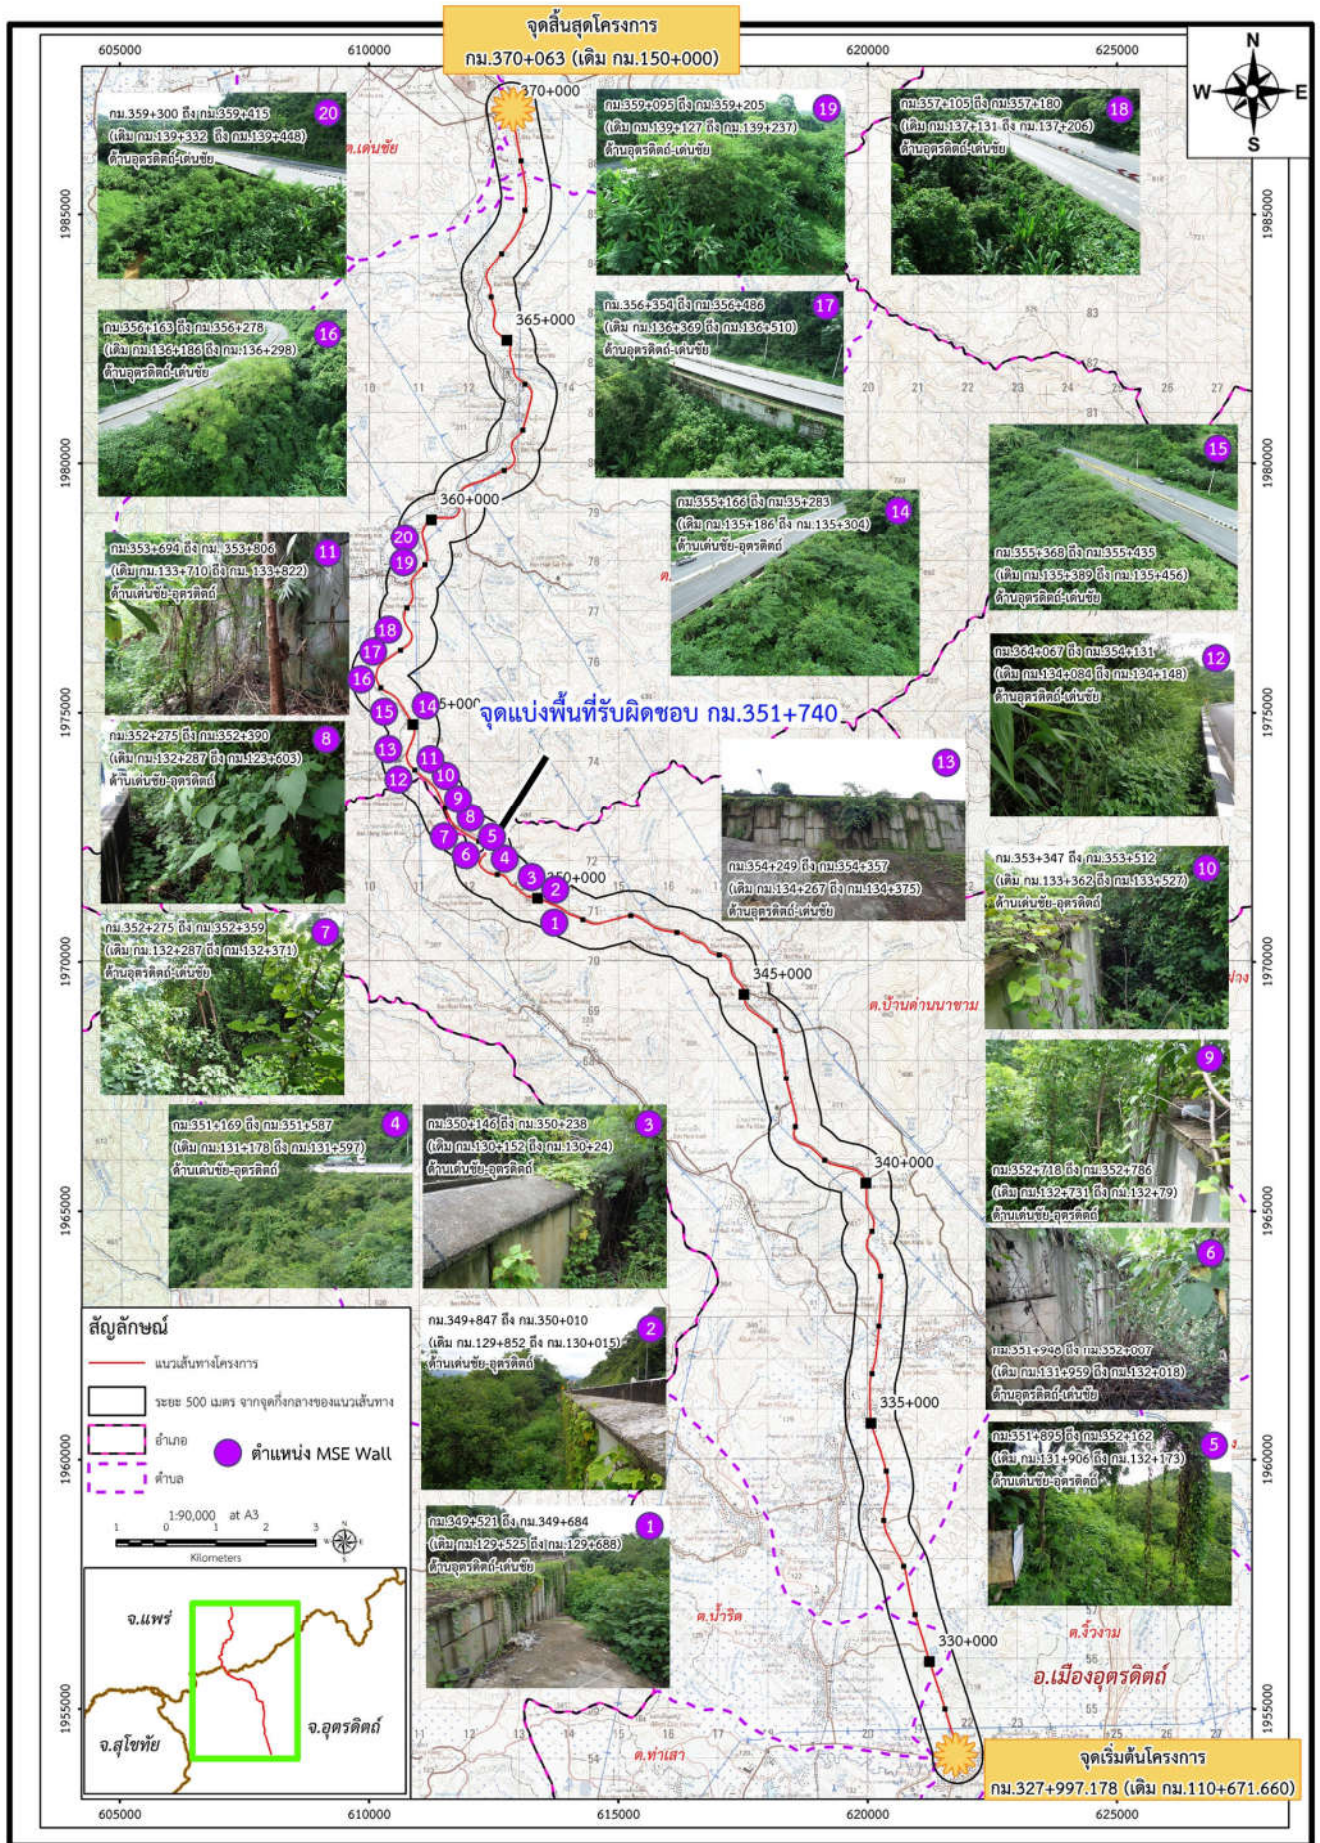
รูปที่ 5.2.1-2 ตำแหน่งติดตามตรวจสอบโครงสร้าง MSE Wall

ตารางที่ 5.2.1-3 ผลการติดตามตรวจสอบโครงสร้าง MSE Wall				
ตำแหน่ง MSE Wall	ผลการสำรวจ			กรกฎาคม พ.ศ.2565
	กรกฎาคม พ.ศ.2564	ธันวาคม พ.ศ.2564		
แขวงทางหลวงอุตรดิตถ์ที่ 1 1. กม.349+521 ถึง กม.349+684 (เดิม กม.129+525 ถึง กม.129+688) ด้านเด่นชัย-อุตรดิตถ์

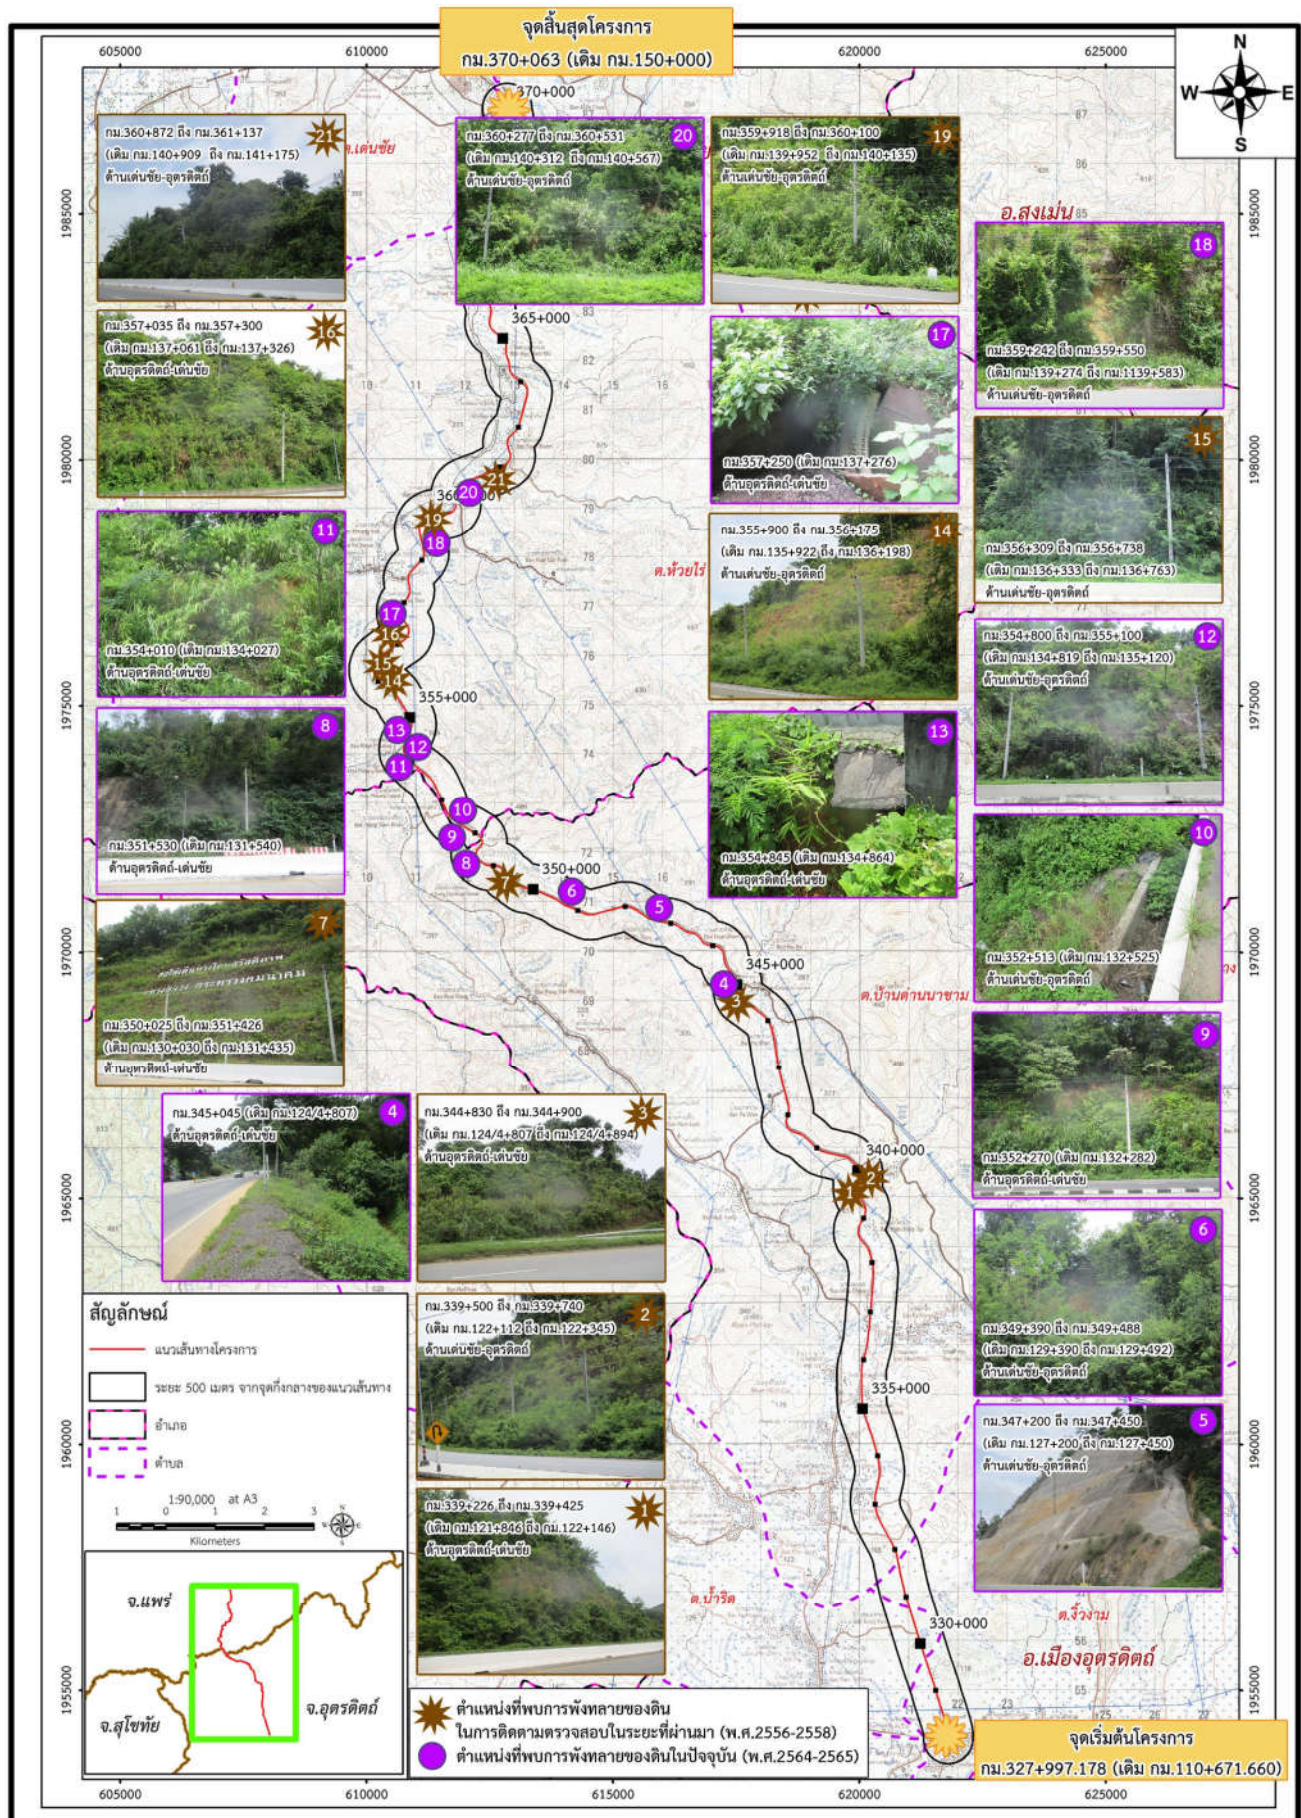
รูปที่ 5.2.1-3 ตำแหน่งติดตามตรวจสอบโครงสร้างป้องกันการพังทลายของดิน บริเวณลาดตัด และลาดถม

ตารางที่ 5.2.1-4 ผลการติดตามตรวจสอบการพังทลายของดิน					
ตำแหน่งติดตามตรวจสอบ การพังทลายของดิน	ลักษณะทั่วไปของพื้นที่	ลักษณะการพังทลายของดิน	รูปแบบของโครงสร้างป้องกัน การพังทลายของดิน	ผลการตรวจสอบปัจจุบัน	ภาพประกอบ

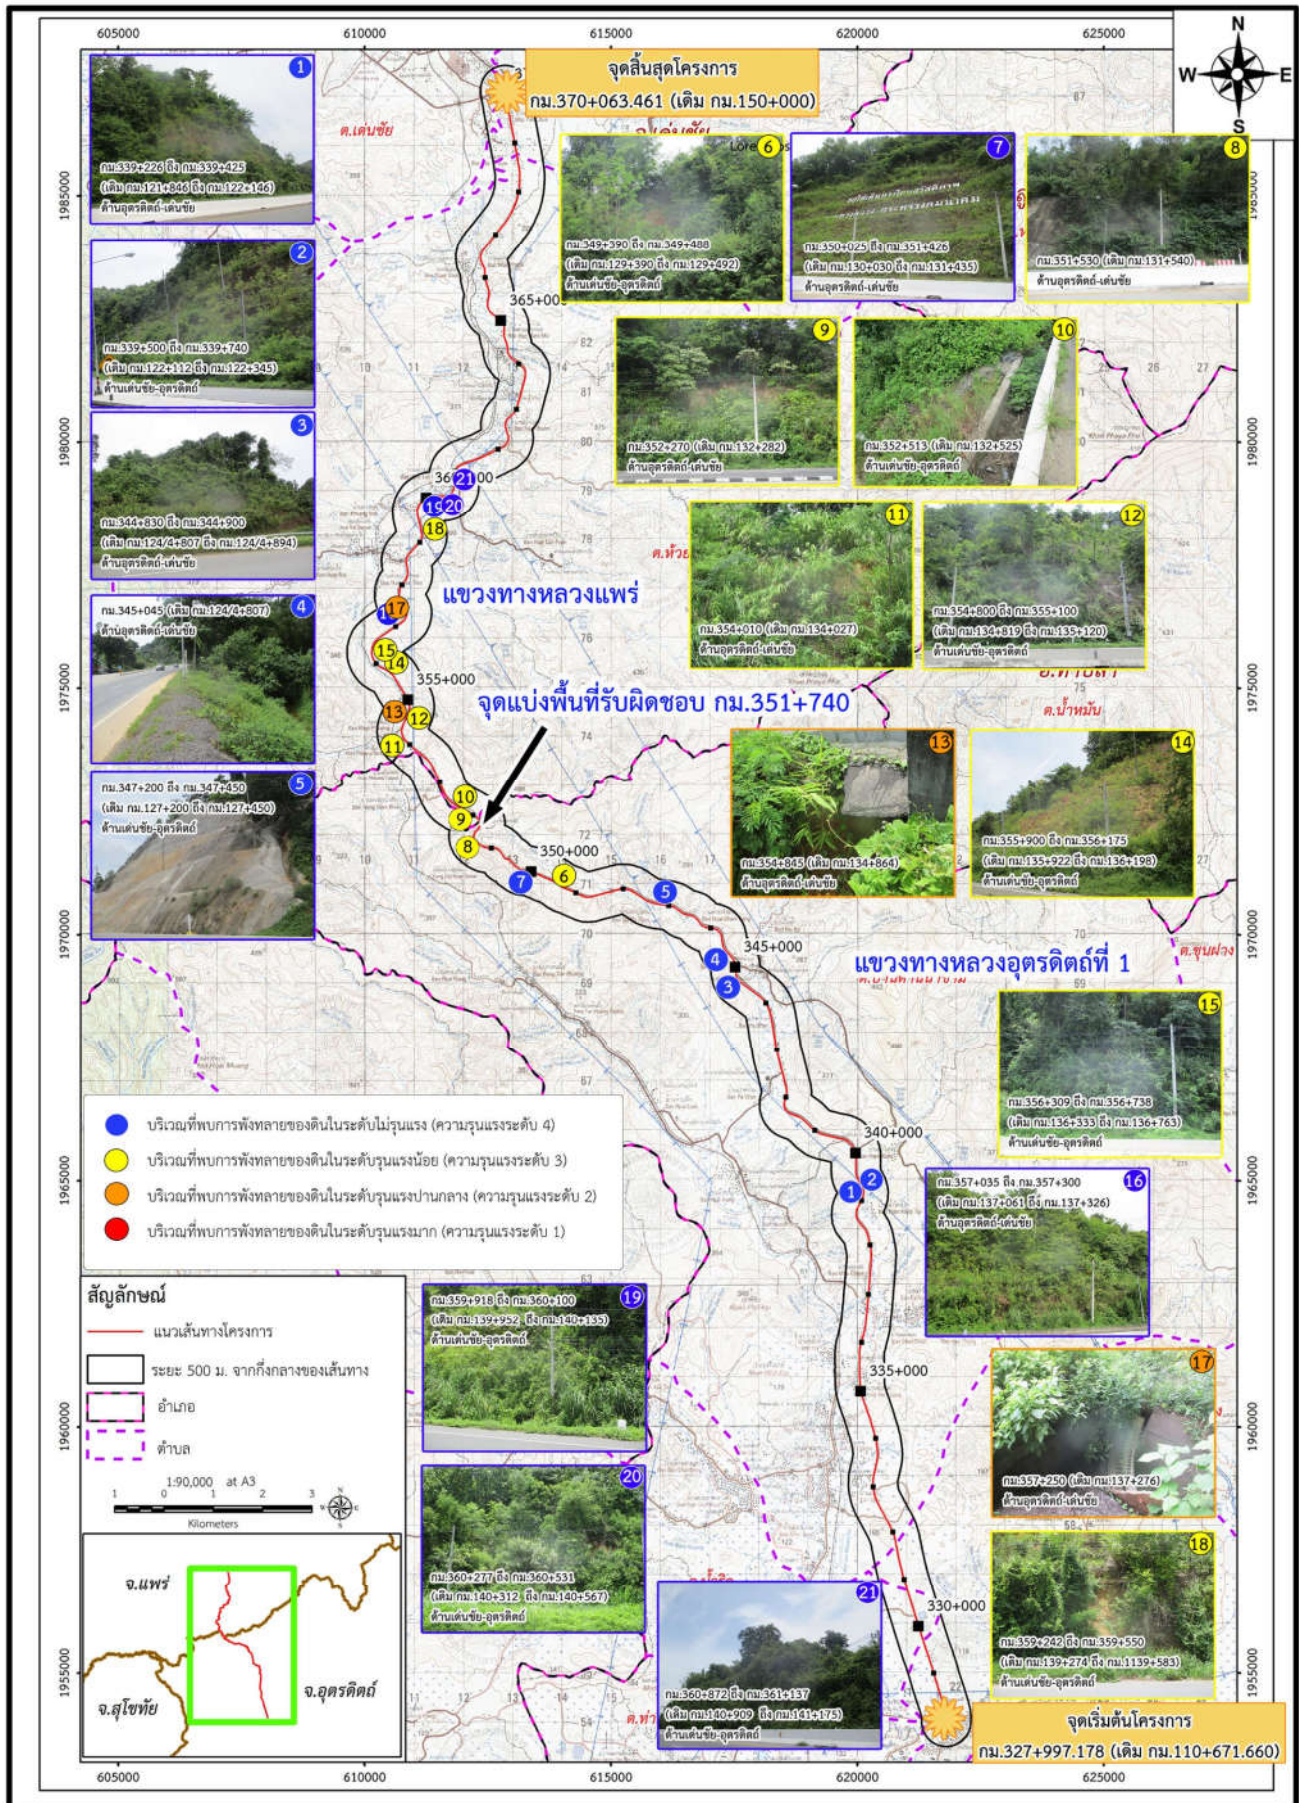
รูปที่ 5.2.1-4 สรุปความรุนแรงของการพังทลายของดินตลอดแนวเส้นทางโครงการ

ตารางที่ 5.2.1-5						
สรุปความรุนแรงของการพังทลายของดินตลอดแนวเส้นทางโครงการ						
การพังทลายของดินในระยะที่ผ่านมา (เมษายน พ.ศ.2558)	การพังทลายของดินในปัจจุบัน			ตำแหน่ง	ระดับความรุนแรง	
	ตำแหน่ง	ระดับความรุนแรง	ก.ค.64		ธ.ค.64	ก.ค.65
แนวทางการหลวงอุดรติดที่ 1 1. กม. 339+230 (เดิม กม.121+850) ด้านอุดรติด-เด่นชัย 2. กม. 339+700 (เดิม กม.122+306) ด้านเด่นชัย-อุดรติด 3. กม. 344+840 (เดิม กม.124/4+807) ด้านอุดรติด-เด่นชัย	● ● ●	1. กม.339+226 ถึง กม.339+425 (เดิม กม.121+846 ถึง กม.122+046) ด้านอุดรติด-เด่นชัย 2. กม.339+500 ถึง กม.339+740 (เดิม กม.122+112 ถึง กม.122+345) ด้านเด่นชัย-อุดรติด 3. กม.344+830 ถึง กม.344+900 (เดิม กม.124/4+807 ถึง กม.124/4+894) ด้านอุดรติด-เด่นชัย 4. กม.345+045 (เดิม กม.124/4+807) ด้านอุดรติด-เด่นชัย	● ● ●	● ● ●	● ● ●	ติดตามตรวจสอบการพังทลายของดิน ปีละ 2 ครั้ง ตามที่มีมาตรการกำหนด ติดตามตรวจสอบการพังทลายของดิน ปีละ 2 ครั้ง ตามที่มีมาตรการกำหนด ติดตามตรวจสอบการพังทลายของดิน ปีละ 2 ครั้ง ตามที่มีมาตรการกำหนด ติดตามตรวจสอบการพังทลายของดิน ปีละ 2 ครั้ง ตามที่มีมาตรการกำหนด

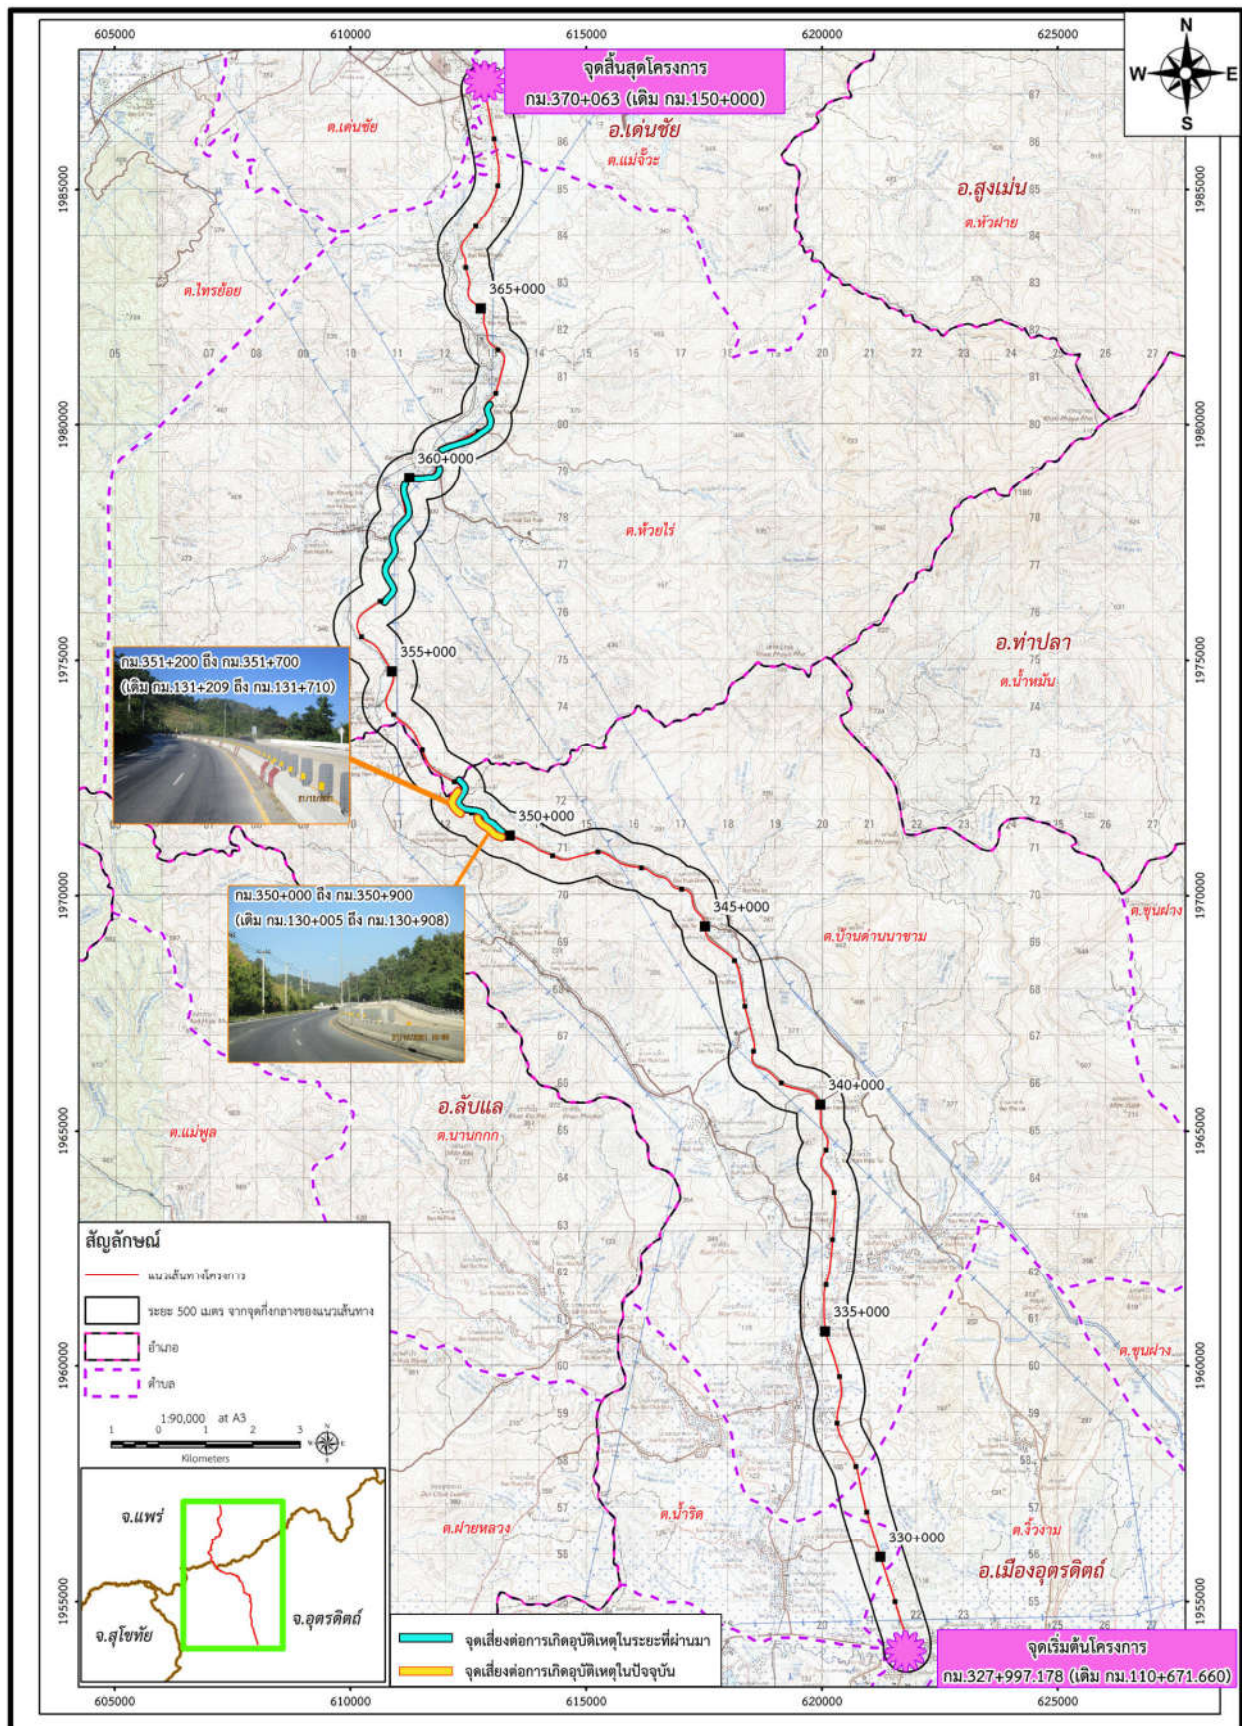
รูปที่ 5.2.9-3 บริเวณจุดเสี่ยงต่อการเกิดอุบัติเหตุ

3.3.5) จุดเสี่ยงต่อการเกิดอุบัติเหตุ :ในการศึกษาครั้งนี้ได้กำหนดเกณฑ์การพิจารณาจุดเสี่ยงต่อการเกิดอุบัติเหตุ ตามคู่มือการเฝ้าระวังและแก้ไขปัญหาการเกิดอุบัติเหตุบนทางหลวง สำนักอำนวยความปลอดภัย กรมทางหลวง ซึ่งกำหนดให้ “บริเวณอันตราย (Black Spot) หมายถึง ตำแหน่งที่เกิดอุบัติเหตุบ่อยครั้ง มีความเสี่ยงสูงที่จะเกิดอุบัติเหตุ หรือได้รับบาดเจ็บจากอุบัติเหตุ ซึ่งในทางสากลได้มีการกำหนดเกณฑ์ไว้ว่า บริเวณที่มีการเกิดอุบัติเหตุจนเป็นเหตุให้มีผู้บาดเจ็บหรือเสียชีวิต จำนวน 3 ครั้ง/ปี เป็นจุดเสี่ยงต่อการเกิดอุบัติเหตุ”ซึ่งจากการติดตามตรวจสอบ พบว่า มีจุดเสี่ยงต่อการเกิดอุบัติเหตุ ทั้งสิ้น 2 บริเวณ ดังตารางที่ 5.2.9-4 และรูปที่ 5.2.9-3

โดยสาเหตุของการเกิดอุบัติเหตุส่วนใหญ่เกิดจากการขับรถเร็วเกินกำหนด และอุปกรณ์รถบกพร่อง ซึ่งไม่พบว่ามีอุบัติเหตุเนื่องจากผิวจราจร อุปกรณ์งานทาง หรือการออกแบบที่ไม่ได้มาตรฐาน และไม่พบการเกิดอุบัติเหตุเนื่องจากมีสิ่งของขวางอยู่บนผิวจราจร

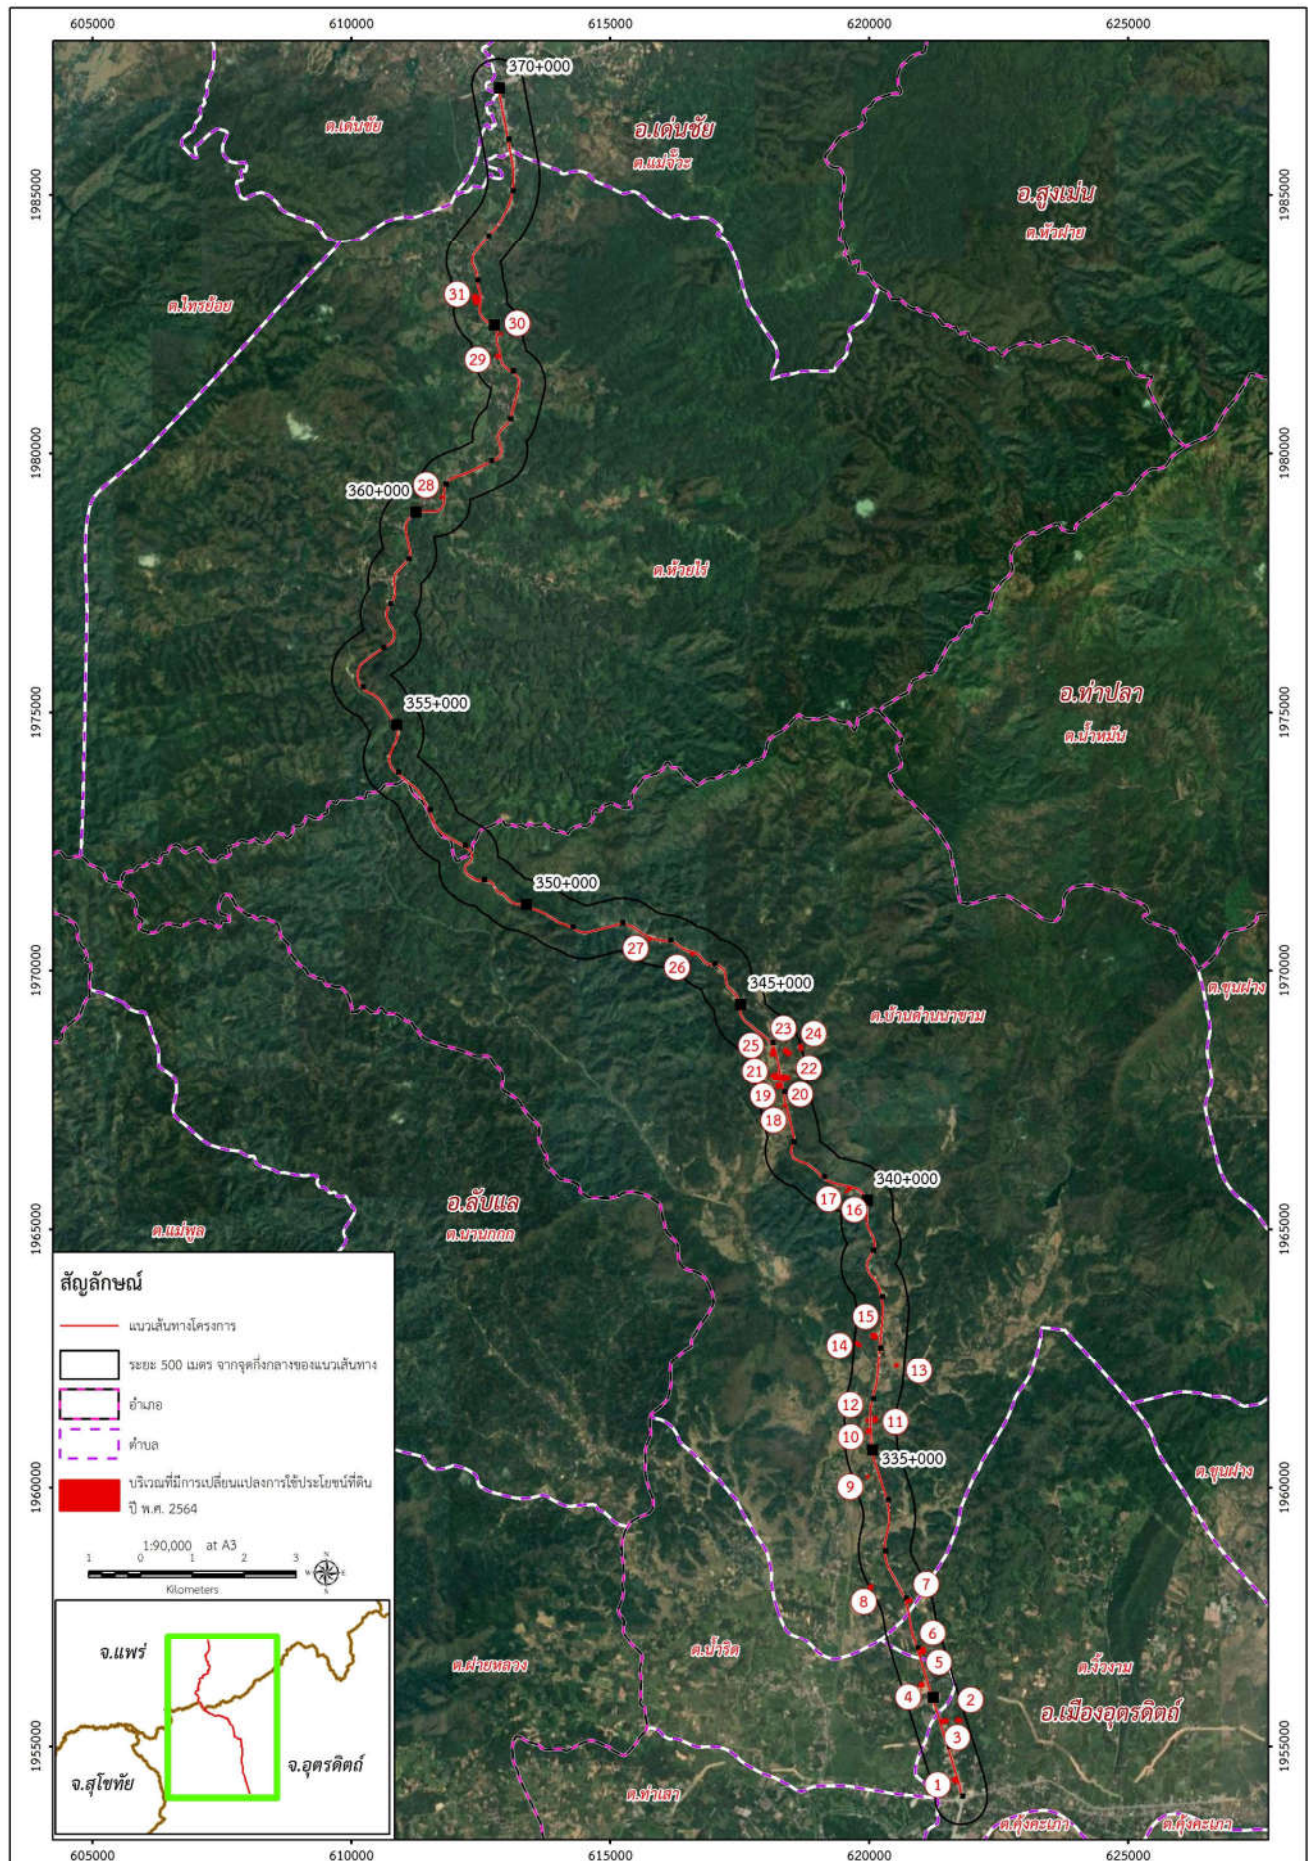
รูปที่ 5.2.12-2 บริเวณที่มีการเปลี่ยนแปลงการใช้ประโยชน์ที่ดินในปี พ.ศ.2564

และพบพื้นที่เปลี่ยนแปลงการใช้ประโยชน์ที่ดิน จำนวน 1 แห่ง คิดเป็นร้อยละ 5.26 เป็นการเปลี่ยนแปลงการใช้ประโยชน์ที่ดินที่เป็นผลมาจากการขยายทางของโครงการฯ โดยเป็นผลทางอ้อม เนื่องจากการขยายช่องทางจราจรทำให้ผู้ใช้เส้นทางมากขึ้น เจ้าของพื้นที่จึงตัดสินใจเปลี่ยนแปลงพื้นที่จากที่ดินถมเป็นพื้นที่ชุมชนและสิ่งปลูกสร้าง เพื่อเตรียมดำเนินการเป็นสถานประกอบการ ค้าขาย จำนวน 1 แห่ง ดังแสดงในตารางที่ 5.2.12-4
