บทที่ 2

การปฏิบัติตามมาตรการป้องกันและแก้ไขผลกระทบสิ่งแวดล้อม

2.1 ผลการปฏิบัติตามมาตรการป้องกันและแก้ไขผลกระทบสิ่งแวดล้อม

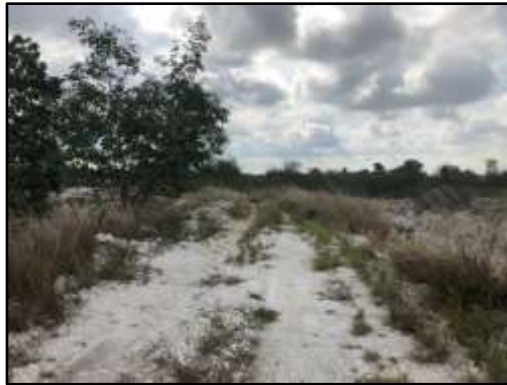
มาตรการป้องกัน และแก้ไขผลกระทบสิ่งแวดล้อม	ผลการปฏิบัติตามมาตรการ ป้องกัน และแก้ไขผลกระทบสิ่งแวดล้อม	ปัญหา อุปสรรค และแนวทางแก้ไข	เอกสารอ้างอิง
1. ให้เว้นพื้นที่ไม่ทำเหมืองห่างจากเส้นทางสาธารณประโยชน์ทางด้านทิศตะวันตก และทางน้ำสาธารณะทางด้านทิศตะวันออก ในระยะ 50 เมตร และเว้นพื้นที่ไม่ทำเหมืองห่างจากแนวขอบเขตของประทานบัตรในระยะไม่น้อยกว่า 10 เมตร และจัดทำป้ายหรือสัญลักษณ์ที่แสดงให้เห็นแนวเขตที่เว้นไม่มีการทำเหมืองให้มองเห็นชัดเจน พร้อมทั้งให้ดูแลรักษาสภาพต้นไม้ที่มีอยู่ตามธรรมชาติให้อยู่ในสภาพเดิมและปลูกไม้โตเร็วหรือไม้ท้องถิ่นเพิ่มเติมให้เต็มทีว่างในพื้นที่เว้นที่ทำเหมืองให้หนาแน่นขึ้น	- โครงการได้มีการเว้นพื้นที่ไม่ทำเหมืองให้ห่างจากเส้นทางสาธารณประโยชน์ทางด้านทิศตะวันตก และทางน้ำสาธารณะทางด้านทิศตะวันออก ในระยะ 50 เมตร และเว้นพื้นที่ไม่ทำเหมืองให้ห่างจากแนวขอบเขตประทานบัตรในระยะไม่น้อยกว่า 10 เมตร พร้อมทั้งรักษาให้อยู่ในสภาพเดิมมากที่สุด รวมทั้งได้ดำเนินการปลูกต้นไม้ในบริเวณพื้นที่ที่เว้นการทำเหมือง และติดป้ายแสดงแนวเขตเว้นการทำเหมืองให้มองเห็นชัดเจน เรียบร้อยแล้ว	ไม่มี	- รูปที่ 2-1 - รูปที่ 2-2 - รูปที่ 2-3 - รูปที่ 2-4

รูปที่ 2-1 การเว้นพื้นที่ไม่ทำเหมืองให้ห่างจากเส้นทางสาธารณะประโยชน์ทางด้านทิศตะวันตก

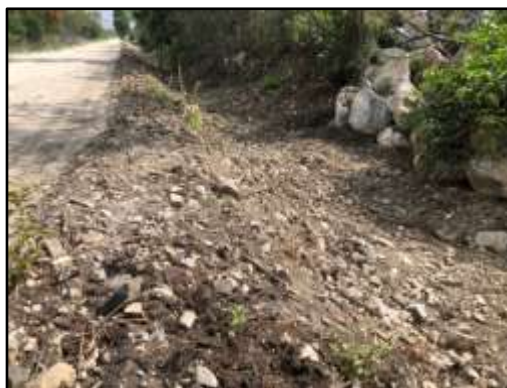
รูปที่ 2-2 ทางน้ำสาธารณะทางด้านทิศตะวันออก

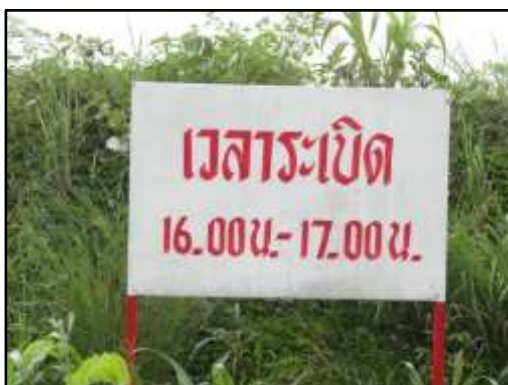
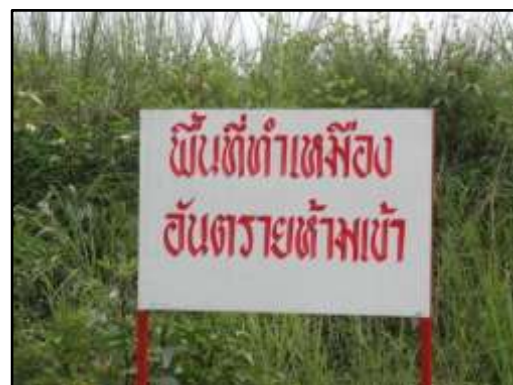
รูปที่ 2-3 การติดป้ายแสดงแนวเขตเว้นการทำเหมืองที่มองเห็นอย่างชัดเจน

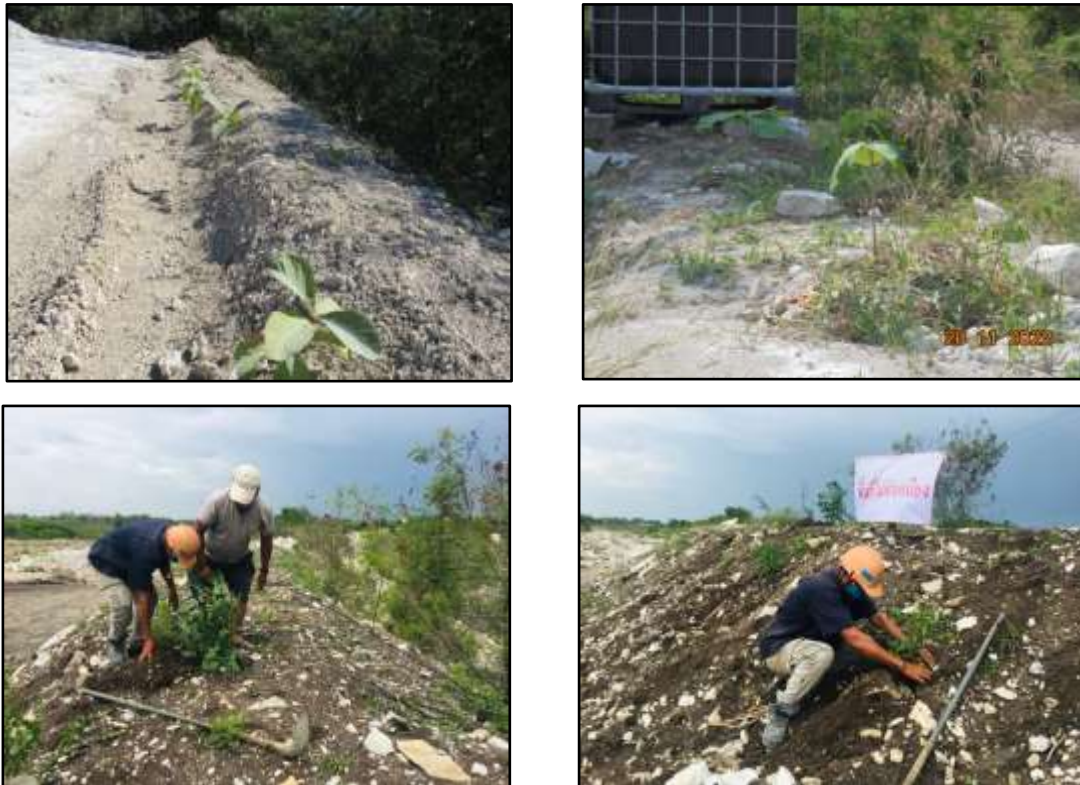
มาตรการป้องกัน และแก้ไขผลกระทบสิ่งแวดล้อม	ผลการปฏิบัติตามมาตรการ ป้องกัน และแก้ไขผลกระทบสิ่งแวดล้อม	ปัญหา อุปสรรค และแนวทางแก้ไข	เอกสารอ้างอิง
10. ให้ทำการฟื้นฟูสภาพพื้นที่ที่ใช้ทำเหมืองควบคู่ไปกับการทำเหมือง ดังนี้ 10.1 บริเวณที่ไม่ใช้ในการทำเหมืองแร่และกิจกรรมเกี่ยวเนื่อง ให้พยายามรักษา สภาพเดิมไว้และปลูกต้นไม้เสริมให้หนาแน่น	- โครงการได้รักษาสภาพเดิมของพื้นที่บริเวณที่ไม่ใช้ในการทำเหมืองแร่ และกิจกรรมเกี่ยวเนื่องไว้ให้มากที่สุด พร้อมทั้งให้ดูแลรักษาสภาพต้นไม้ ที่มีอยู่ตามธรรมชาติให้อยู่ในสภาพเดิมและปลูกไม้โตเร็วหรือไม้ท้องถิ่น เพิ่มเติมให้เต็มทิวในพื้นที่เว้นที่ทำเหมืองให้หนาแน่นขึ้นเรียบร้อยแล้ว	ไม่มี	- รูปที่ 2-4 - รูปที่ 2-13

รูปที่ 2-4 การปลูกต้นไม้บริเวณพื้นที่เว้นการทำเหมือง

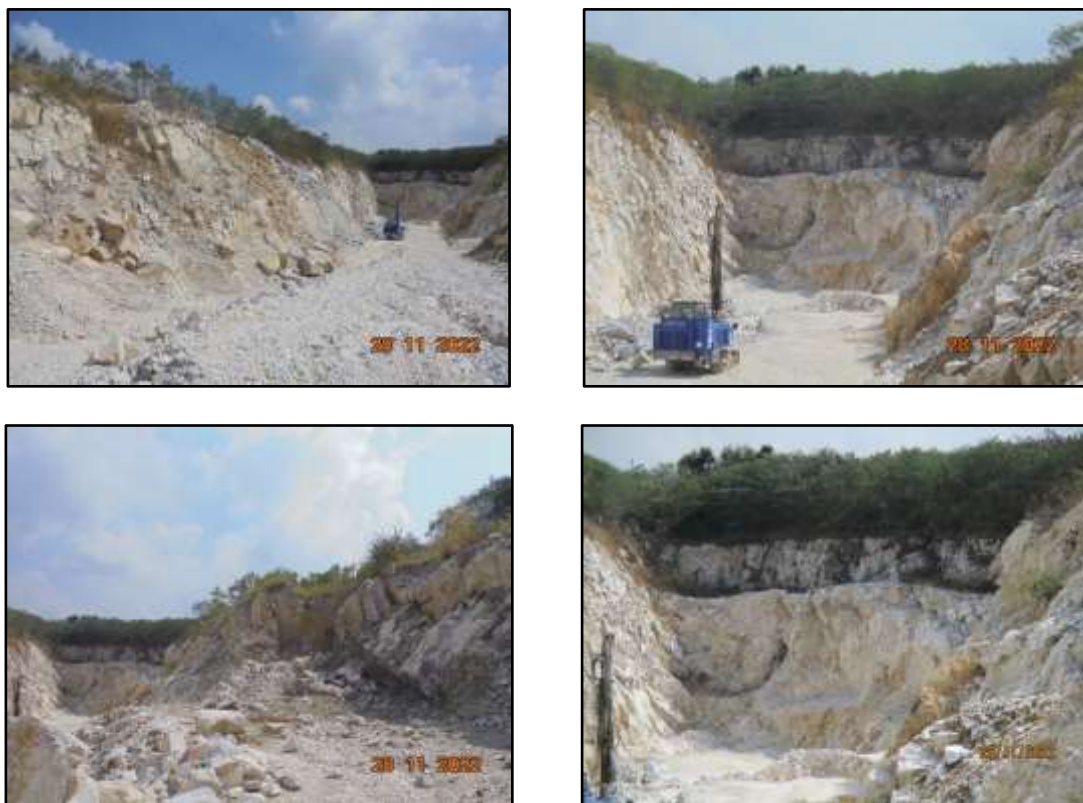
2. ให้เปิดการทำเหมืองเพื่อการผลิตแร่ตามที่กำหนดในแผนผังโครงการ (ฉบับที่ขอเปลี่ยนแปลงแผนผังโครงการ) โดยเปิดหน้าเหมืองในลักษณะแบบขั้นบันได โดยมีความกว้างของขั้นบันไดไม่น้อยกว่า 5 เมตร ความสูงไม่เกิน 10 เมตร พร้อมรักษาความลาดเอียงของหน้าเหมือง (Overall Slope) ไม่เกิน 60 องศา เพื่อป้องกันการพังทลายของหน้าเหมือง สำหรับบริเวณที่ยังไม่เปิดการทำเหมืองให้รักษาสภาพธรรมชาติเดิมไว้ให้มากที่สุด	- ปัจจุบันโครงการยังอยู่ในช่วงเริ่มต้นของการเปิดหน้าเหมือง ลักษณะของหน้าเหมืองจึงยังไม่เป็นขั้นบันได แต่อย่างไรก็ตามโครงการจะปฏิบัติตามมาตรการอย่างเคร่งครัด	ไม่มี	- รูปที่ 2-5

10.2 บริเวณพื้นที่ที่ผ่านการทำเหมืองในระยะสุดท้าย และที่ใช้ในกิจกรรมต่างๆ ทุกบริเวณให้ฟื้นฟู โดยการขุดหลุมหรือร่องไถดิน/บึง พร้อมทั้งปลูกพืชคลุมดิน และไม้โตเร็วเพื่อคืนสภาพป่าไม้	- ปัจจุบันโครงการอยู่ในระยะเริ่มต้นการทำเหมือง จึงยังไม่มีมีการปรับปรุง ฟื้นฟูพื้นที่บริเวณพื้นที่ที่ผ่านการทำเหมืองของโครงการ อย่างไรก็ตามทาง โครงการได้ทำการดูแลรักษาสภาพต้นไม้ที่มีอยู่ตามธรรมชาติให้อยู่ใน สภาพเดิมและปลูกไม้โตเร็วหรือไม้ท้องถิ่นเพิ่มเติมให้เต็มทิวในพื้นที่ เว้นที่ทำเหมืองให้หนาแน่นขึ้นเรียบร้อยแล้ว	ไม่มี	- รูปที่ 2-5 - รูปที่ 2-13

10.3 บริเวณที่ต่ำกว่าพื้นราบลงไปเป็นบ่อเหมืองให้ปรับสภาพพื้นที่ให้มีความ ปลอดภัย เพื่อเป็นแหล่งน้ำใช้ของชุมชน โดยการปรับลดความลาดชัน และสร้างคัน ทำนบดินล้อมรอบบ่อเหมือง หรือล้อมรั้วลวดหนาม และจัดทำป้ายแสดงแนวเขต อันตรายให้มองเห็นชัดเจน พร้อมทั้งปลูกพืชคลุมดิน และไม้ยืนต้นโดยรอบบ่อ เหมืองที่อยู่สูงกว่าระดับกักเก็บน้ำในอนาคตกั้นทำนบดิน เพื่อป้องกันการ พังทลายและเสริมสร้างทัศนียภาพให้กลมกลืนกับสภาพแวดล้อมโดยรอบ ทั้งนี้ ให้รายงานผลการดำเนินการฟื้นฟูพื้นที่เหมืองแร่ให้กรมอุตสาหกรรม พื้นฐานและการเหมืองแร่ และสำนักงานนโยบายและแผนทรัพยากรธรรมชาติ สิ่งแวดล้อม ทราบทุก 1 ปี โดยมีรายละเอียดของการดำเนินการและตำแหน่งที่ ดำเนินการอย่างเพียงพอในปีที่ผ่านมา	- ปัจจุบันโครงการอยู่ในระยะเริ่มต้นการทำเหมือง จึงยังไม่มีมีการปรับ สภาพบ่อเหมือง เพื่อเป็นแหล่งน้ำใช้ของชุมชน แต่มีการดำเนินการสร้าง คันทำนบดินล้อมรอบบ่อเหมืองแล้ว	ไม่มี	- รูปที่ 2-5 - รูปที่ 2-7

รูปที่ 2-5 สภาพหน้าเหมืองในปัจจุบันของโครงการ

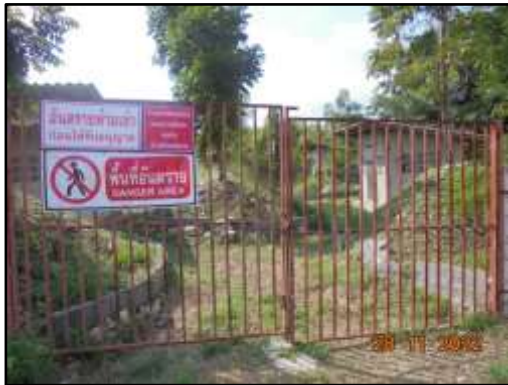
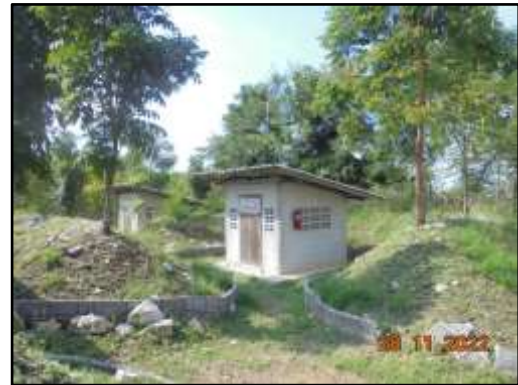
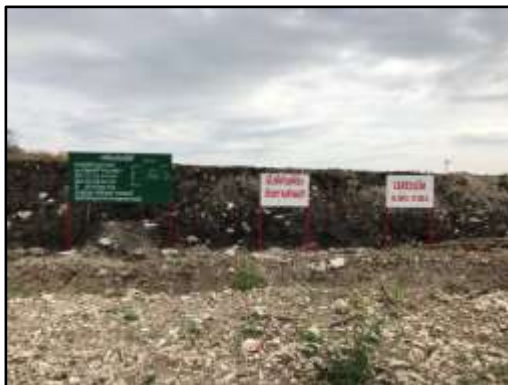
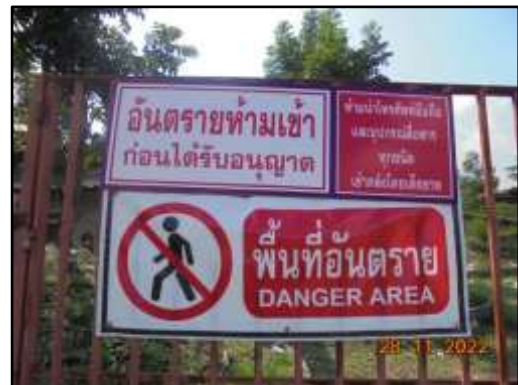
มาตรการป้องกัน และแก้ไขผลกระทบสิ่งแวดล้อม	ผลการปฏิบัติตามมาตรการ ป้องกัน และแก้ไขผลกระทบสิ่งแวดล้อม	ปัญหา อุปสรรค และแนวทางแก้ไข	เอกสารอ้างอิง
3. ในการเปิดหน้าเหมืองเพื่อผลิตแร่ ต้องควบคุมการใช้วัตถุระเบิดให้เป็นไปตามหลักวิชาการ และมีวิศวกรควบคุมอย่างใกล้ชิด ให้ใช้ปริมาณวัตถุระเบิดได้ไม่เกิน 28 กิโลกรัมต่อจังหวะต่ง ทำการระเบิดวันละ 1 ครั้ง ในช่วงเวลา 16.00 - 17.00 น. โดยการก่อระเบิดทุกครั้งจะต้องจัดเจ้าหน้าที่ตรวจสอบบริเวณที่จะทำการระเบิดเพื่อให้แน่ใจว่าไม่มีบุคคลอื่นเข้าไปอยู่ในบริเวณดังกล่าว และให้เปิดสัญญาณเสียงแจ้งเตือนให้ได้ยิน ในรัศมีไม่น้อยกว่า 500 เมตร พร้อมทั้งมีป้ายเตือนเขตการใช้วัตถุระเบิดที่สามารถมองเห็นได้อย่างชัดเจน ห้ามมีการทำเหมืองหรือระเบิดแร่ในเวลากลางคืนโดยเด็ดขาด ทั้งนี้จะต้องควบคุมวิธีการใช้และการเก็บรักษาวัตถุระเบิดให้เป็นไปตามที่กำหนดไว้ในแผนผังโครงการทำเหมืองและตามระเบียบที่ราชการกำหนด	- โครงการได้จัดให้มีวิศวกรประจำโครงการ และทำการควบคุมการทำเหมืองและวิธีการใช้และการเก็บรักษาวัตถุระเบิดให้เป็นไปตามที่กำหนดไว้ในแผนผังโครงการทำเหมืองและตามระเบียบที่ราชการกำหนดอย่างเคร่งครัด โดยได้มีการขออนุญาตใช้วัตถุระเบิดกับหน่วยงานที่เกี่ยวข้องเรียบร้อยแล้ว นอกจากนี้โครงการได้ทำการติดป้ายเตือนเขตการใช้วัตถุระเบิดที่สามารถมองเห็นได้อย่างชัดเจนเรียบร้อยแล้ว	ไม่มี	- รูปที่ 2-6 - ภาคผนวก ข-1

รูปที่ 2-6 ป้ายเตือนเขตการใช้วัตถุระเบิดที่สามารถมองเห็นได้อย่างชัดเจน

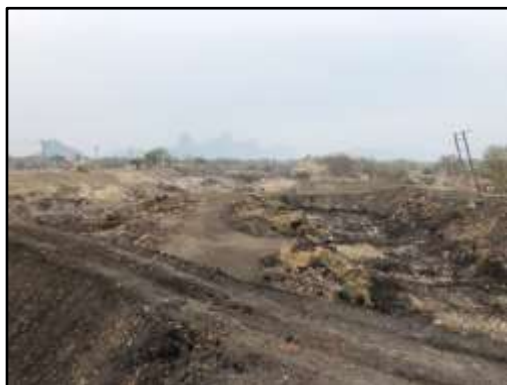
4. ให้จัดสร้างคันทำนบดินขนาดความกว้าง 4.0 เมตร สูง 2.0 เมตร เพื่อใช้ในการเบี่ยงเบนทางน้ำร่วมกับร่องระบายน้ำ โดยรอบแนวเขตพื้นที่ประทานบัตร พร้อมทั้งปลูกพืชคลุมดินและไม่ขึ้นต้นโตเร็วบนคันดินเพื่อตัดฝุ่นที่อาจฟุ้งกระจายออกไป เพื่อปิดกั้นทิศทางลม และเสียงรวมทั้งให้ทำการบำรุงรักษาดันไม้เหล่านี้นให้มีการเจริญเติบโตที่ดี	- โครงการได้ดำเนินการสร้างคันทำนบดินเพื่อใช้ในการเบี่ยงเบนทางน้ำร่วมกับร่องระบายน้ำ โดยรอบแนวเขตพื้นที่ประทานบัตรเรียบร้อยแล้ว	ไม่มี	- รูปที่ 2-7

รูปที่ 2-7 คันทำนบดิน เพื่อใช้ในการเบี่ยงเบนทางน้ำร่วมกับร่องระบายน้ำ
โดยรอบแนวเขตพื้นที่ประทานบัตร

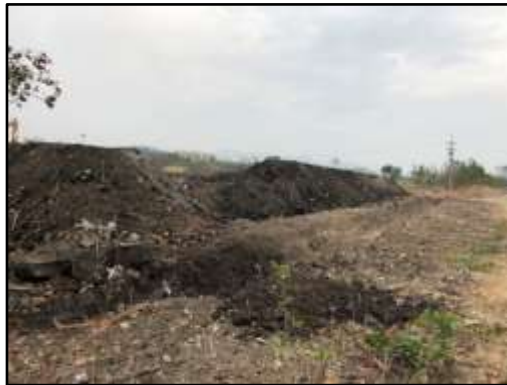
มาตรการป้องกัน และแก้ไขผลกระทบสิ่งแวดล้อม	ผลการปฏิบัติตามมาตรการ ป้องกัน และแก้ไขผลกระทบสิ่งแวดล้อม	ปัญหา อุปสรรค และแนวทางแก้ไข	เอกสารอ้างอิง
5. ให้จัดทำร่องระบายน้ำโดยรอบบ่อเหมืองโดยให้มีขนาดกว้างของ ท้องร่อง 1.5 เมตร เพื่อรวบรวมน้ำลงบ่อคัดตะกอนบริเวณหามยอักษร “S” มีขนาดความจุประมาณ 3,800 ลูกบาศก์เมตร โดยห้ามทำการระบาย น้ำออกสู่ภายนอกพื้นที่โครงการ โดยเด็ดขาด แต่หากจำเป็นต้องมีการ ระบายน้ำออกนอกพื้นที่โครงการจะต้องระบายน้ำที่ผ่านการตกตะกอน เป็นน้ำใสแล้วเท่านั้น และต้องตรวจสอบการระบายน้ำและบ่อคัดตะกอน ให้ใช้งานได้ดีอยู่เสมอ	- โครงการได้ดำเนินการจัดทำร่องระบายน้ำโดยรอบบ่อเหมืองเพื่อรวบรวมน้ำ ลงสู่บ่อคัดตะกอนเรียบร้อยแล้ว โดยโครงการไม่มีการระบายน้ำออกสู่ภายนอก พื้นที่โครงการโดยเด็ดขาด	ไม่มี	- รูปที่ 2-8 - รูปที่ 2-9

รูปที่ 2-8 ร่องระบายน้ำโดยรอบบ่อเหมือง

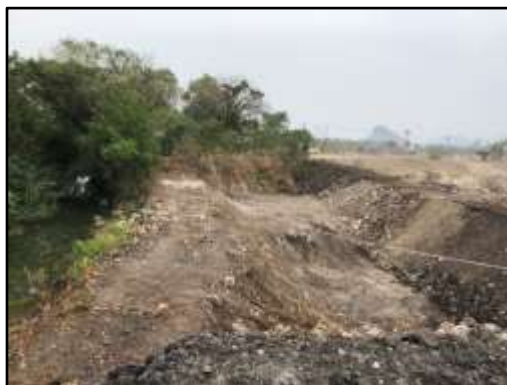
รูปที่ 2-9 ปอดักตะกอนภายในพื้นที่โครงการ

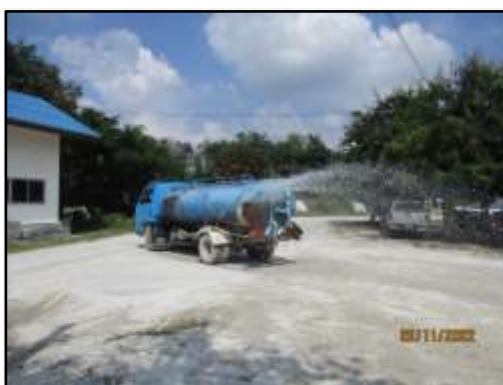
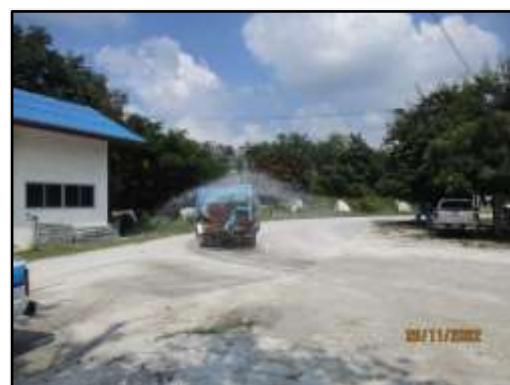
6. ให้ฉีดพรมน้ำบริเวณที่เกิดฝุ่นละออง ทั้งบริเวณหน้าเหมือง และ เส้นทางขนส่งภายในพื้นที่ เพื่อลดการฟุ้งกระจายของฝุ่นละออง ตลอด ระยะเวลาที่มีการทำงานของเครื่องจักร และยานพาหนะ หรือตามความ เหมาะสมกับสภาพภูมิอากาศ และปรับปรุงเส้นทางขนส่งแร่ให้เป็น ถนนลาดยาง หรือถนนหินบดอัดแน่น รวมทั้งตรวจสอบและปรับปรุง ซ่อมแซมเส้นทางขนส่งแร่ให้อยู่ในสภาพที่ใช้งานได้ดีอยู่เสมอ	- โครงการได้ทำการฉีดพรมน้ำบริเวณที่เกิดฝุ่นละออง ทั้งบริเวณหน้าเหมือง และเส้นทางขนส่งภายในพื้นที่ เพื่อลดการฟุ้งกระจายของฝุ่นละออง เป็นประจำทุกวัน รวมทั้งได้มีการปรับปรุงซ่อมแซมเส้นทางขนส่งแร่ให้อยู่ใน สภาพที่ใช้งานได้ดีอยู่เสมอ นอกจากนี้ทางโครงการได้กำหนดให้คนขับ รถบรรทุกจัดหาวัสดุมาปิดคลุมท้ายรถที่ขนส่งแร่ให้เรียบร้อย เพื่อป้องกันการ ร่วงหล่นและการฟุ้งกระจายของฝุ่นบนท้องถนน	ไม่มี	- รูปที่ 2-10 - รูปที่ 2-11

รูปที่ 2-10 การฉีดพรมน้ำบริเวณที่เกิดฝุ่นละออง ทั้งบริเวณหน้าเหมือง และเส้นทางขนส่งภายในพื้นที่
เพื่อลดการฟุ้งกระจายของฝุ่นละออง

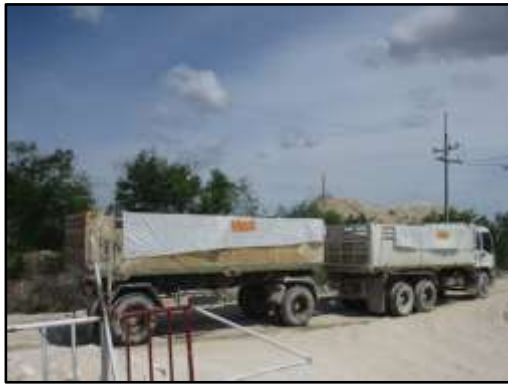
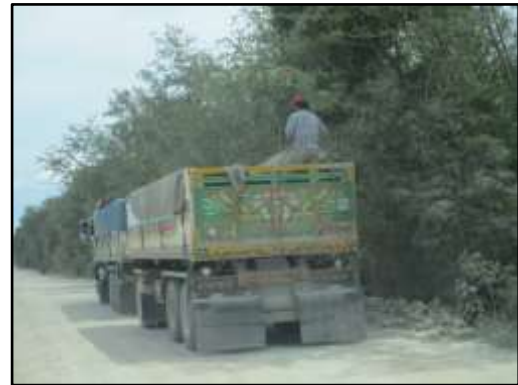
รูปที่ 2-11 รถบรรทุกขนส่งแร่ที่ปิดคลุมผ้าใบอย่างมิดชิด

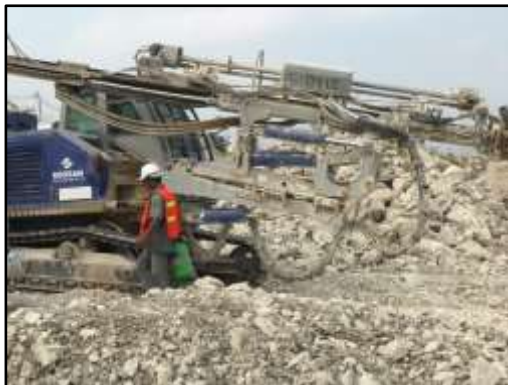
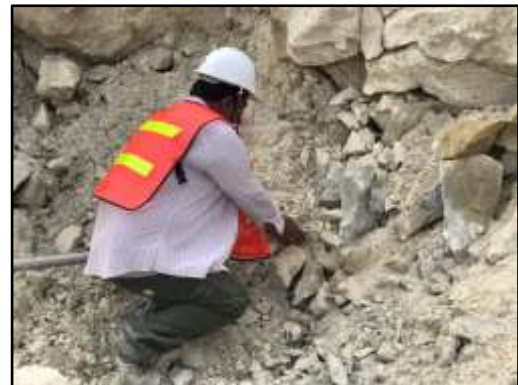
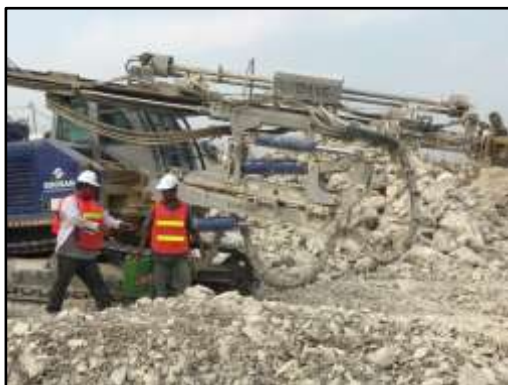
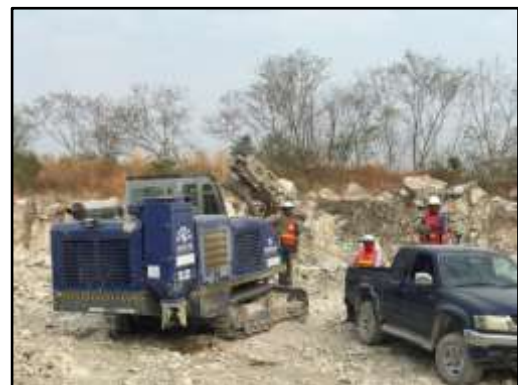
มาตรการป้องกัน และแก้ไขผลกระทบสิ่งแวดล้อม	ผลการปฏิบัติตามมาตรการ ป้องกัน และแก้ไขผลกระทบสิ่งแวดล้อม	ปัญหา อุปสรรค และแนวทางแก้ไข	เอกสารอ้างอิง
8. ให้จัดเตรียมและกำชับให้พนักงานสวมใส่อุปกรณ์ป้องกันอันตรายส่วนบุคคล เช่น หน้ากากกันฝุ่น หมวกนิรภัย ปลั๊กอุดหู รองเท้านิรภัย เป็นต้น ให้เหมาะสมกับสภาพของงาน พร้อมทั้งจัดให้มีการตรวจสอบสภาพของพนักงาน ได้แก่ สมรรถภาพการได้ยิน สมรรถภาพของปอด และเอกซเรย์ปอด ปีละ 1 ครั้ง	- โครงการได้กำชับให้พนักงานสวมใส่อุปกรณ์ป้องกันอันตรายส่วนบุคคล เช่น หน้ากากกันฝุ่น หมวกนิรภัย ปลั๊กอุดหู รองเท้านิรภัย เป็นต้น ให้เหมาะสมกับสภาพของงานทุกครั้งในขณะปฏิบัติงาน รวมทั้งได้ทำการตรวจสอบสภาพของพนักงานเป็นประจำทุกปี	ไม่มี	- ภาคผนวก ข-3 - รูปที่ 2-12

รูปที่ 2-12 พนักงานสวมใส่อุปกรณ์ป้องกันอันตรายส่วนบุคคลขณะปฏิบัติงาน

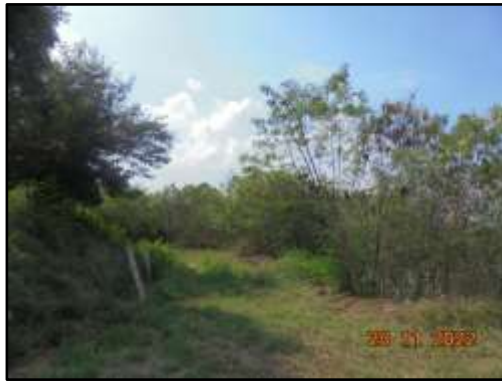
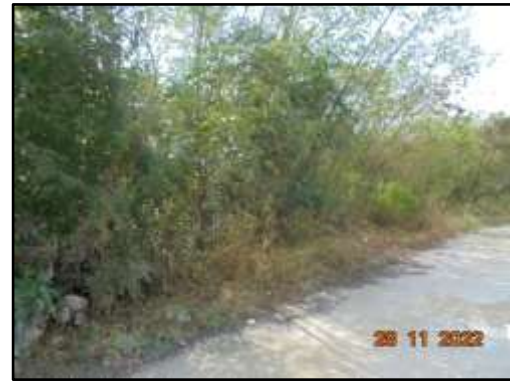
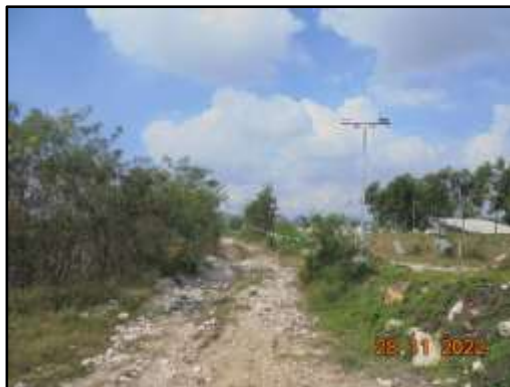
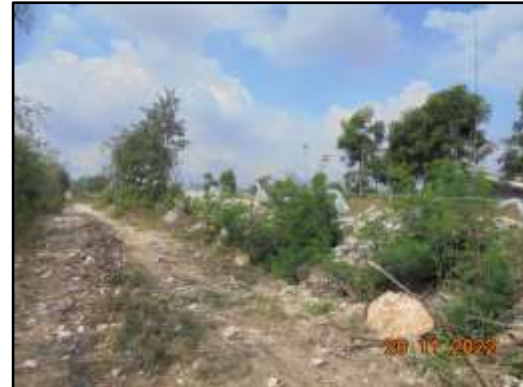
รูปที่ 2-13 สภาพต้นไม้อยู่ตามธรรมชาติโดยรอบพื้นที่โครงการ (ป่าเหมืองช้างเคียง)

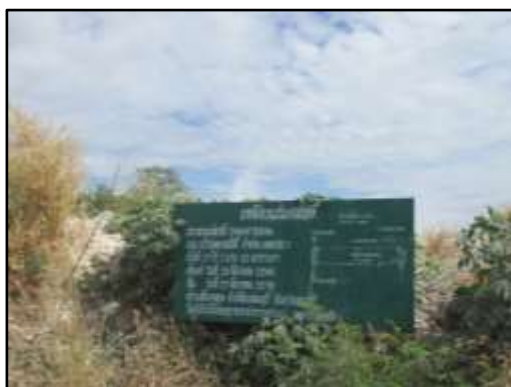
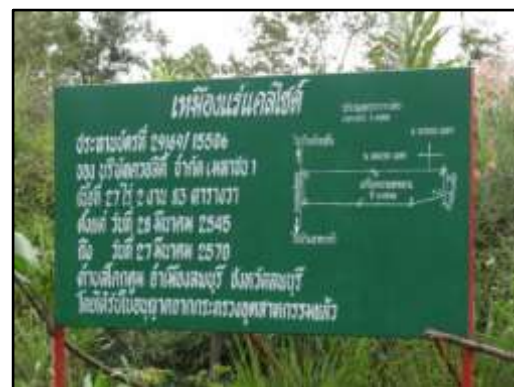
มาตรการป้องกัน และแก้ไขผลกระทบสิ่งแวดล้อม	ผลการปฏิบัติตามมาตรการ ป้องกัน และแก้ไขผลกระทบสิ่งแวดล้อม	ปัญหา อุปสรรค และแนวทางแก้ไข	เอกสารอ้างอิง
11. ให้รื้อถอนโยกย้ายสิ่งปลูกสร้าง อาคาร โรงเรือน ตลอดจนวัสดุอุปกรณ์ที่ใช้ในการทำเหมืองออกจากพื้นที่ประทานบัตรให้แล้วเสร็จก่อนสิ้นอายุประทานบัตรไม่น้อยกว่า 1 เดือน และดำเนินการปลูกต้นไม้ยืนต้นโตเร็ว หรือพืชคลุมดินในบริเวณที่สามารถดำเนินการได้ทั้งหมด	- โครงการจะสิ้นสุดอายุประทานบัตรวันที่ 27 มีนาคม พ.ศ. 2570 จึงยังไม่มีกรรื้อถอนโยกย้ายสิ่งปลูกสร้าง อาคาร โรงเรือน ตลอดจนวัสดุอุปกรณ์ที่ใช้ในการทำเหมืองออกจากพื้นที่ประทานบัตร อย่างไรก็ตามก่อนสิ้นอายุประทานบัตรทางโครงการจะปฏิบัติตามมาตรการและข้อกำหนดที่เกี่ยวข้องอย่างเคร่งครัด	ไม่มี	- รูปที่ 2-14

รูปที่ 2-14 ป้ายแสดงข้อมูลรายละเอียดเกี่ยวกับอายุประทานบัตรของโครงการ
