ผลการปฏิบัติตามมาตรการป้องกันและแก้ไขผลกระทบสิ่งแวดล้อม

2.1 ผลการติดตามตรวจสอบการปฏิบัติตามมาตรการป้องกันและแก้ไขผลกระทบสิ่งแวดล้อม

โครงการท่าเทียบเรือสินค้า บริษัท อ่าวไทยคลั่งสินค้า จำกัด

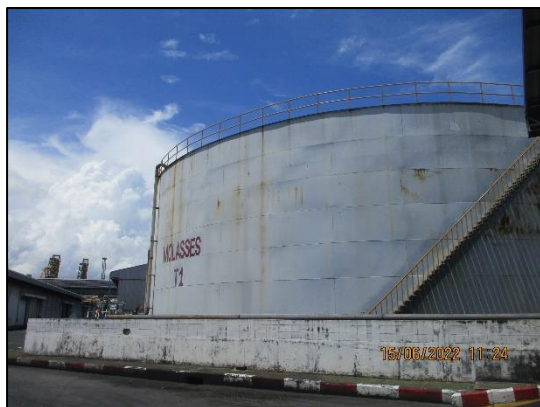
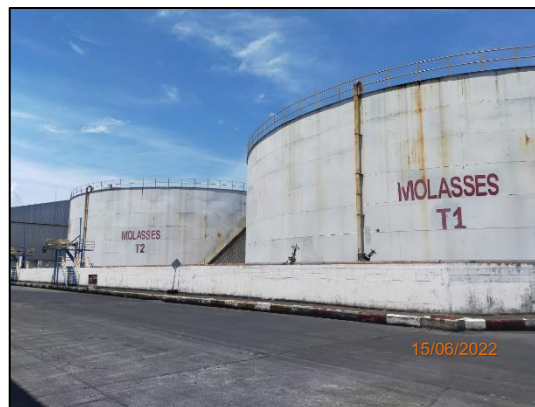
รูปที่ 2-1 คันกันป้องกันการรั่วไหลโดยรอบถังเก็บกากน้ำตาล

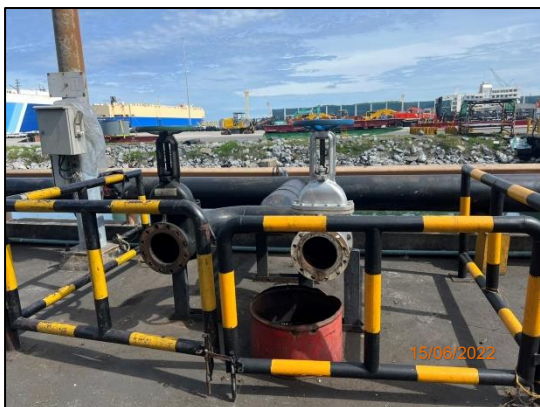
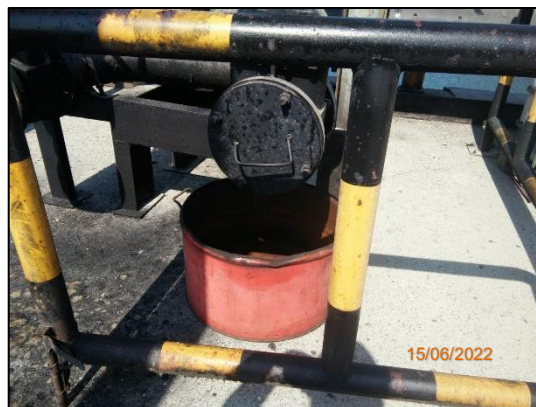
รูปที่ 2-4 ภาพขณะรองรับการรั่วไหลของกากน้ำตาล

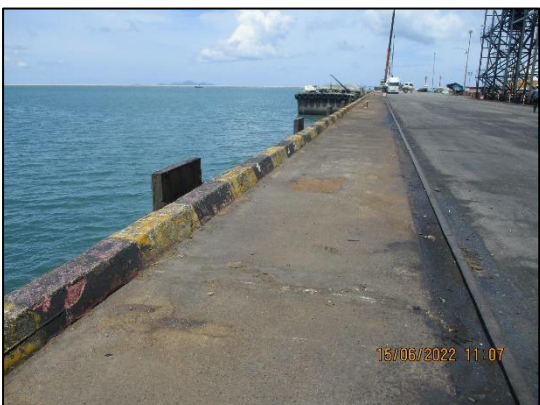
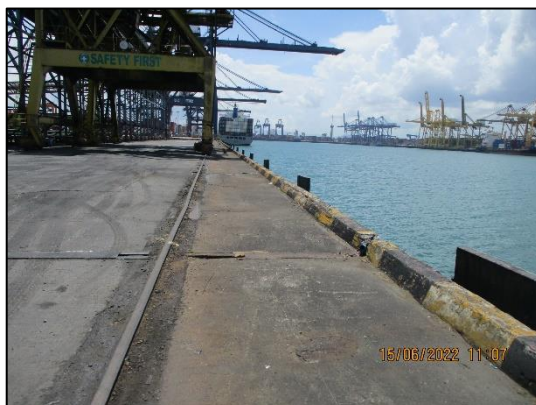
รูปที่ 2-5 การยกขอบพื้นที่หน้าท่าเทียบเรือ

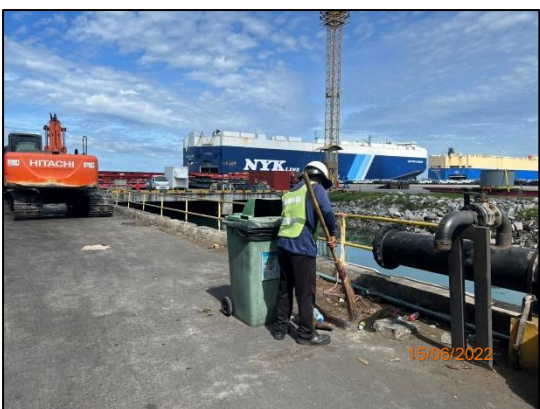
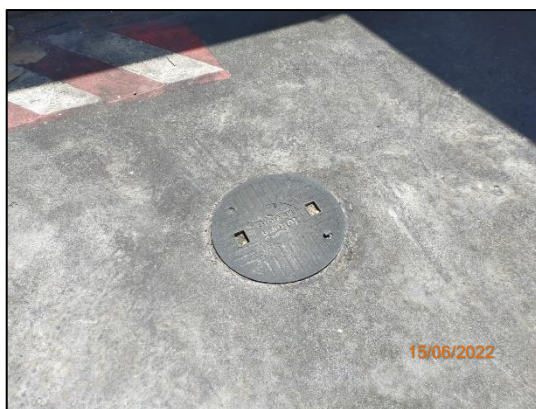
รูปที่ 2-6 การทำความสะอาดพื้นที่บริเวณท่าเทียบเรือ

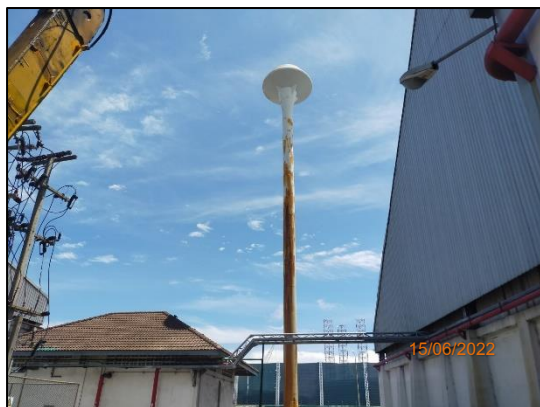
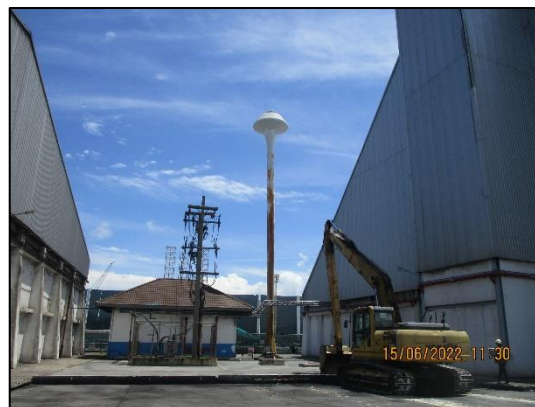
รูปที่ 2-8 ถังเก็บกักน้ำ

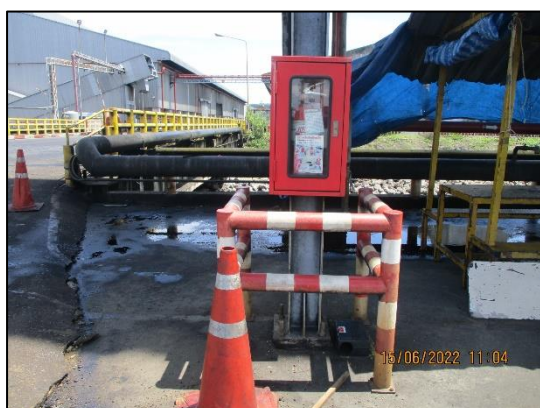
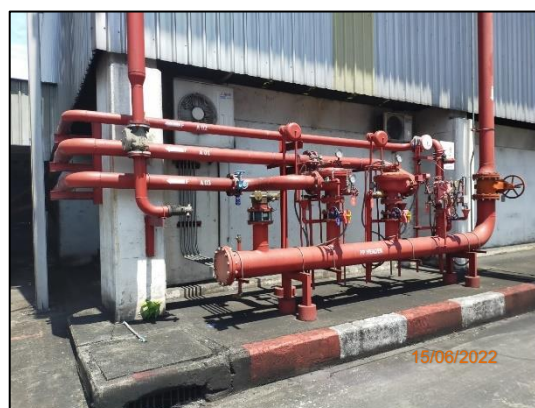
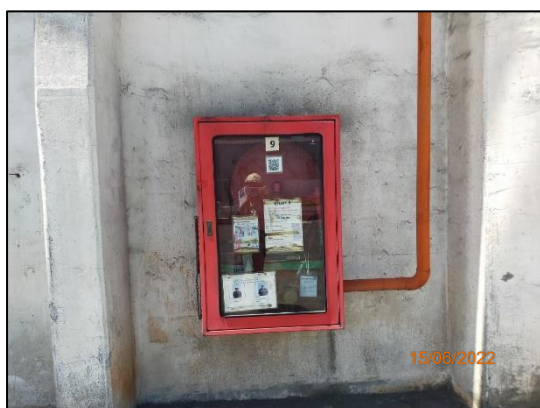
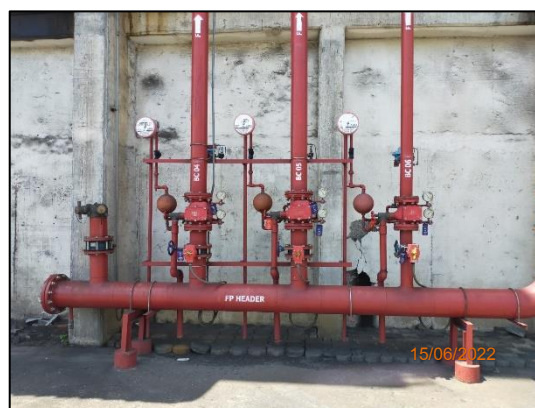
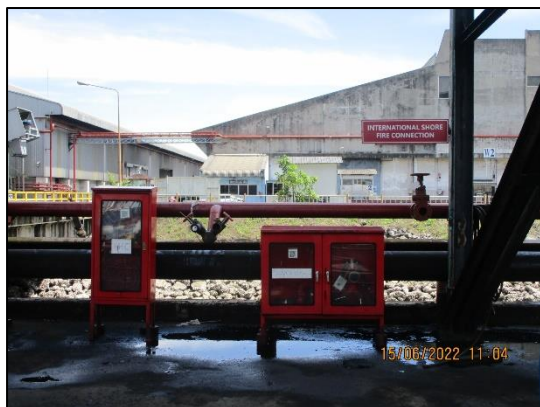
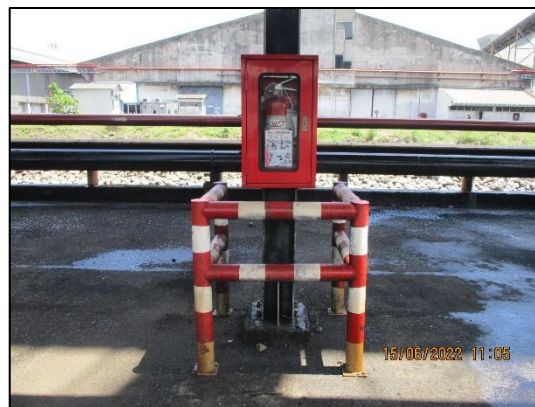
รูปที่ 2-9 อุปกรณ์ระบบดับเพลิง

รูปที่ 2-9 (ต่อ) อุปกรณ์ระบบดับเพลิง

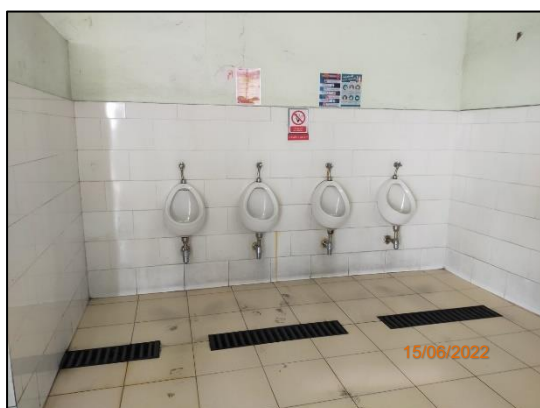
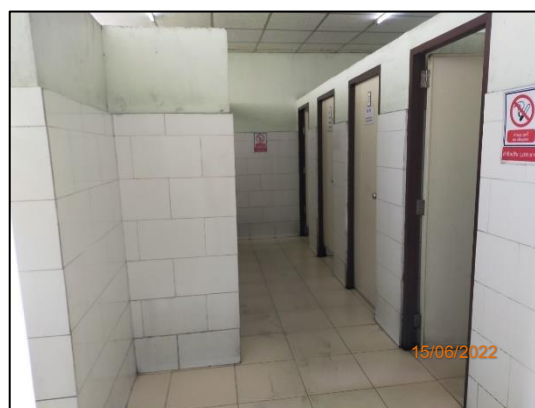
รูปที่ 2-10 ห้องน้ำบนฝั่ง

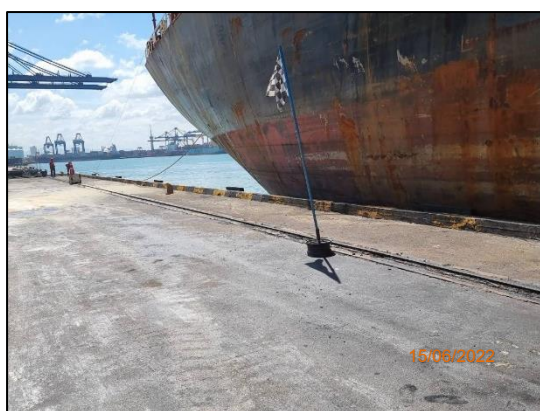
รูปที่ 2-11 ธงสัญญาณแจ้งนำเรือเข้าสู่ร่องน้ำ

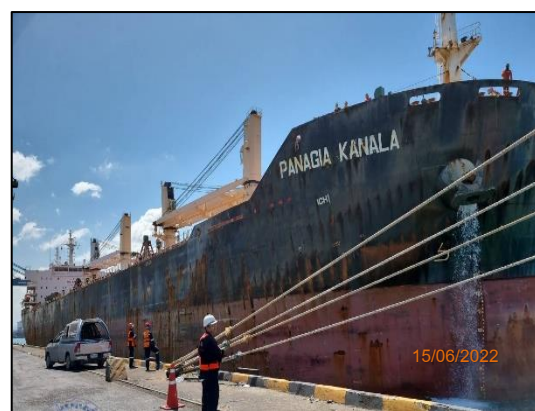
4. คุณค่าการใช้ประโยชน์ของมนุษย์ (ต่อ) 4.1 การคมนาคม (ต่อ)	- จัดให้มีเจ้าหน้าที่อำนวยความสะดวกในการเข้า-ออกของเรือเดินสมุทร	- โครงการจัดให้มีเจ้าหน้าที่ของโครงการ (นายท่า) คอยประสานงานกับเจ้าหน้าที่นำร่องของท่าเรือแหลมฉบัง เพื่ออำนวยความสะดวกในการเข้า-ออกของเรือเดินสมุทร	- ไม่พบปัญหาในการดำเนินการ	- รูปที่ 2-12 นายท่าพาเจ้าหน้าที่เทียบเรือ

รูปที่ 2-12 นายท่าควบคุมการเทียบท่า

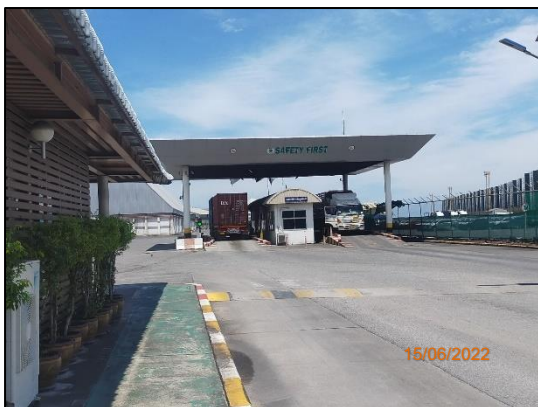
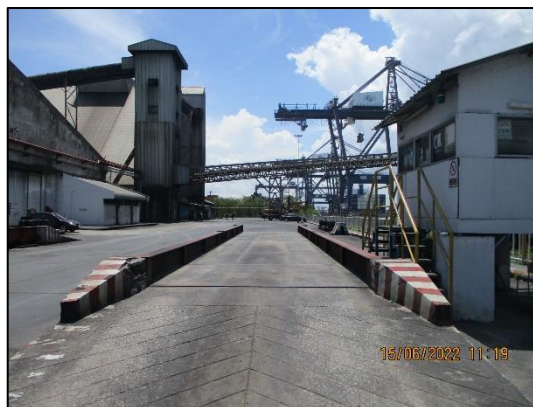
รูปที่ 2-13 เครื่องชั่งน้ำหนักรถบรรทุก

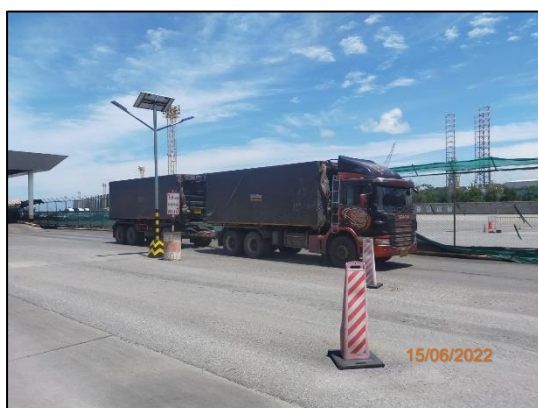
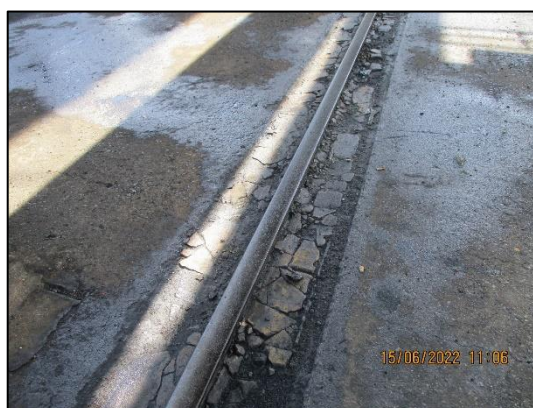
รูปที่ 2-14 รถบรรทุกที่มีส่วนพ่วงสำหรับบรรทุกสินค้า

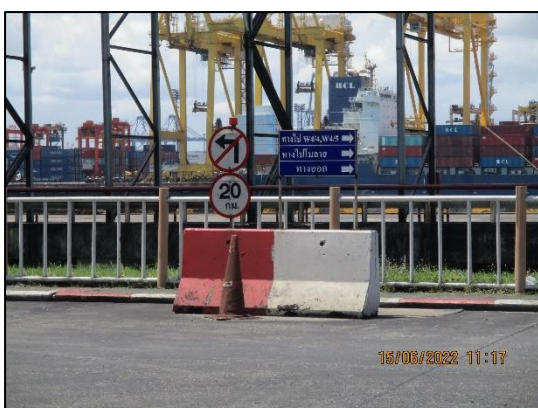
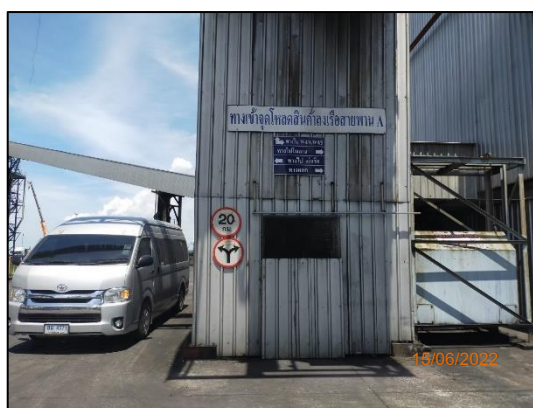
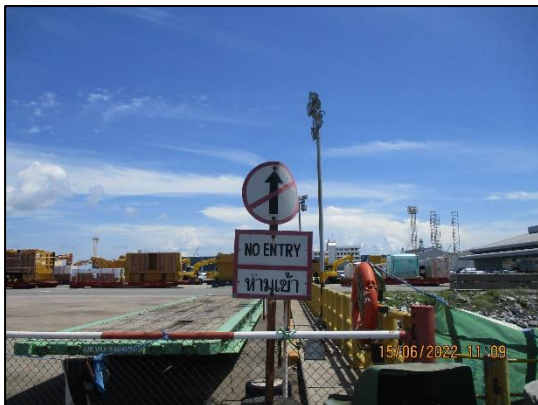
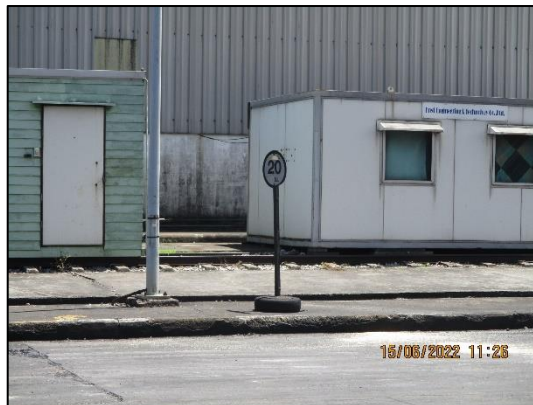
รูปที่ 2-16 ป้ายสัญญาณจราจร

รูปที่ 2-16 (ต่อ) ป้ายสัญญาณจราจร

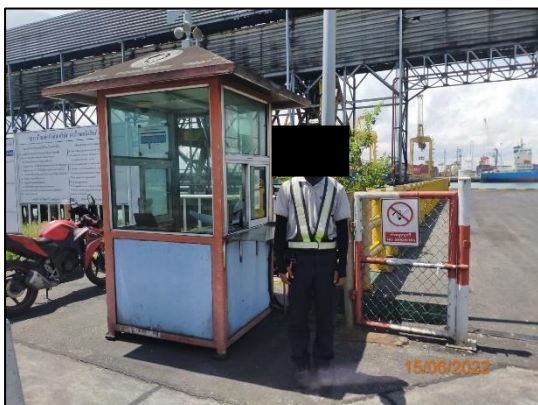
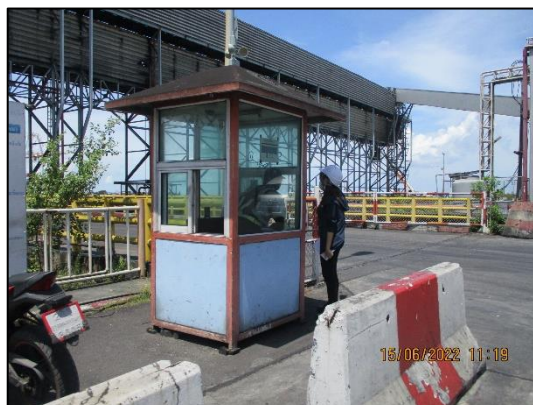
รูปที่ 2-17 เจ้าหน้าที่รักษาความปลอดภัย

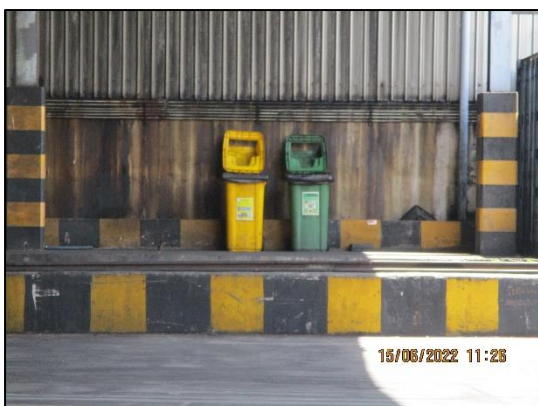
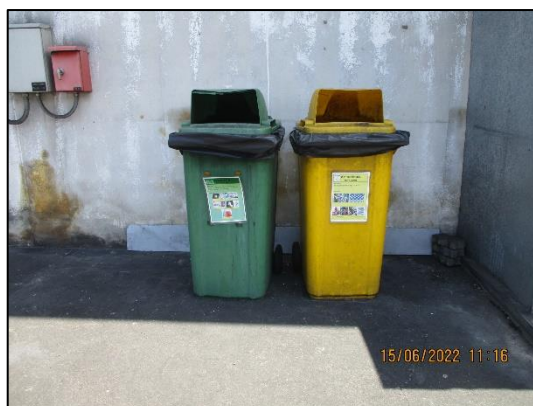
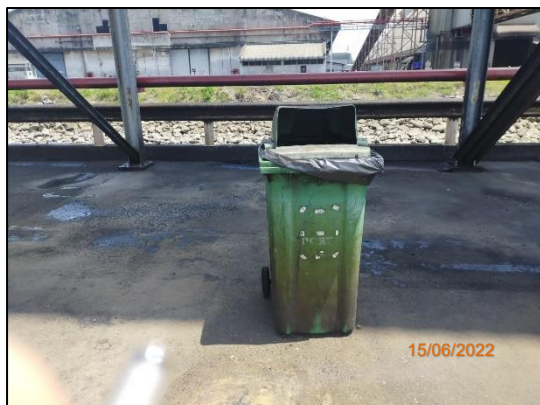
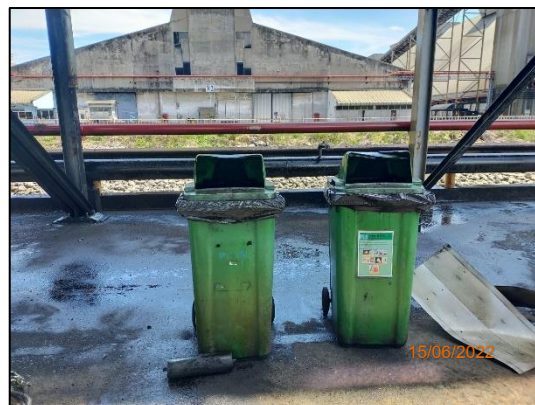
4.3 การกำจัดขยะ	<ul style="list-style-type: none"> จัดให้มีภาชนะรองรับขยะตามจุดต่างๆ และรวบรวมไว้ในถังขยะ ขนาด 200 ลิตร และติดต่อให้รถเก็บขยะของเทศบาลตำบลแหลมฉบังมาจัดเก็บเพื่อนำไปกำจัดต่อไป 	<ul style="list-style-type: none"> โครงการจัดเตรียมภาชนะรองรับขยะที่มีประสิทธิภาพติดตั้งตามจุดต่างๆ ภายในพื้นที่โครงการทั้งฝั่ง และบริเวณหน้าท่าเทียบเรือ พร้อมทั้งจัดให้มีเจ้าหน้าที่ของโครงการทำหน้าที่รวบรวมขยะจากถังขยะดังกล่าวไปเก็บไว้ในบริเวณจุดรวบรวมขยะรอบกำจัด และประสานให้รถเก็บขยะจากเทศบาลนครแหลมฉบังเข้ามาเก็บขนไปกำจัดสัปดาห์ละ 2 ครั้ง (ทุกวันวันอังคาร และวันเสาร์) สำหรับขยะจากเรือที่เข้ามาเทียบท่าผู้ประกอบการเรือจะเป็นผู้ประสานงานให้บริษัทที่ได้รับอนุญาตจากเทศบาลนครแหลมฉบังเข้ามาดำเนินการเก็บขนขยะมูลฝอยไปกำจัดโดยตรง โดยไม่มีภาชนะนำขยะจากเรือลงพักบริเวณหน้าท่าเทียบเรือของโครงการ 	<ul style="list-style-type: none"> ไม่พบปัญหาในการดำเนินการ 	<ul style="list-style-type: none"> รูปที่ 2-18 ถึงขยะบริเวณพื้นที่โครงการ รูปที่ 2-19 จุดรวบรวมขยะภายในพื้นที่โครงการ

รูปที่ 2-18 ถังขยะบริเวณพื้นที่โครงการ

รูปที่ 2-18 (ต่อ) ถังขยะบริเวณพื้นที่โครงการ

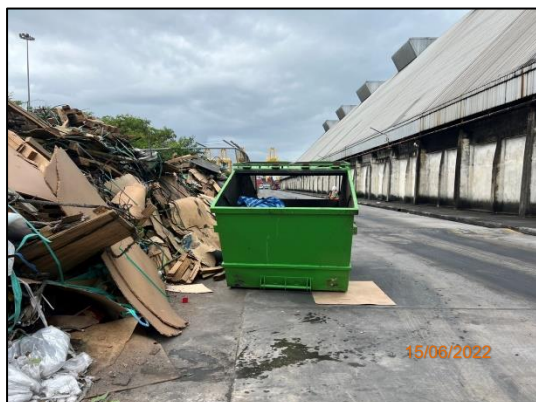
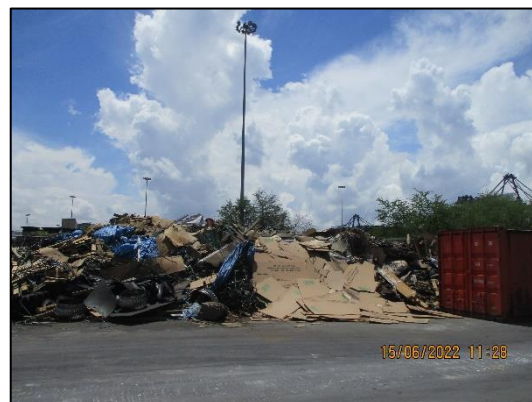
รูปที่ 2-19 จุกรวบรวมขยะภายในพื้นที่โครงการ
