บทที่ 2

ผลการปฏิบัติตามมาตรการป้องกันและแก้ไขผลกระทบสิ่งแวดล้อม

โครงการอาคารชุด WALDEN Asoke (วาลเด็น อโศก) ดำเนินการโดย บริษัท ฮาบีแพท กรุ๊ป จำกัด (ปัจจุบันได้โอนให้แก่นิติบุคคลอาคารชุดแล้ว แสดงดังเอกสารแนบ 2) โดยโครงการดังกล่าวได้ออกแบบให้มีลักษณะเป็นอาคารอยู่อาศัยรวม (อาคารชุด) ประกอบด้วย อาคารพักอาศัยสูง 7 ชั้น และ 3 ชั้นใต้ดิน จำนวน 1 อาคาร ประกอบด้วยห้องชุดพักอาศัย 83 ห้อง และที่จอดรถอัตโนมัติ ที่สามารถจอดรถยนต์ได้ จำนวน 40 คัน ขนาดพื้นที่โครงการ 0-2-20 ไร่ หรือ 880 ตารางเมตร จึงเข้าข่ายที่จะต้องจัดทำรายงานตามกฎหมายดังกล่าวโดยเจ้าของโครงการได้ว่าจ้าง บริษัท อีโคซิสเต็ม เอ็นจิเนียริง คอนซัลแตนท์ จำกัด ซึ่งเป็นนิติบุคคลขึ้นทะเบียนเป็นผู้มีใบอนุญาตในการจัดทำรายงานฯ เป็นผู้ศึกษาและจัดทำรายงานการวิเคราะห์ผลกระทบสิ่งแวดล้อมของโครงการ รวมไปถึงได้มีการนำเสนอรายงานฯ เข้าสู่กระบวนการพิจารณาของสำนักงานนโยบายและแผนทรัพยากรธรรมชาติและสิ่งแวดล้อม (สผ.) เป็นที่เรียบร้อยแล้ว โดยผลการพิจารณารายงานของคณะกรรมการผู้ชำนาญการพิจารณารายงานฯ มีมติเห็นชอบรายงานฯ ตามหนังสือเลขที่ ทส 1010.5/9130 ลงวันที่ 28 กรกฎาคม 2561 ทั้งนี้ตามหนังสือฉบับดังกล่าวได้กำหนดให้ทางโครงการทำการติดตามตรวจสอบผลกระทบสิ่งแวดล้อม และรายงานผลการติดตามตรวจสอบผลกระทบสิ่งแวดล้อมเสนอต่อ สผ. และหน่วยงานที่เกี่ยวข้องเพื่อพิจารณาทุก

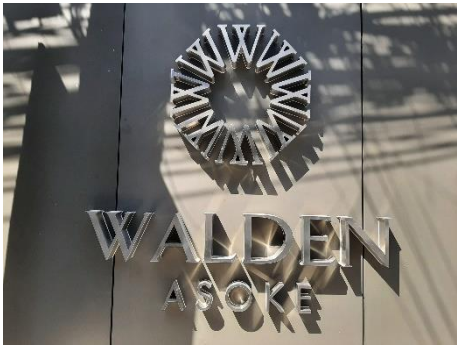
ป้ายชื่อโครงการ

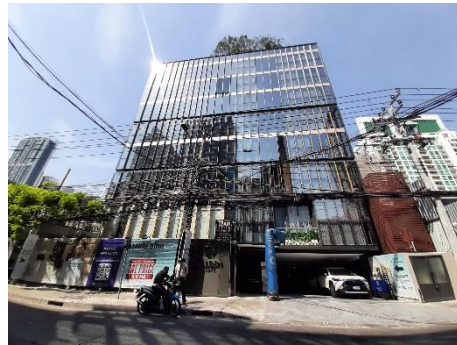
ลักษณะอาคาร

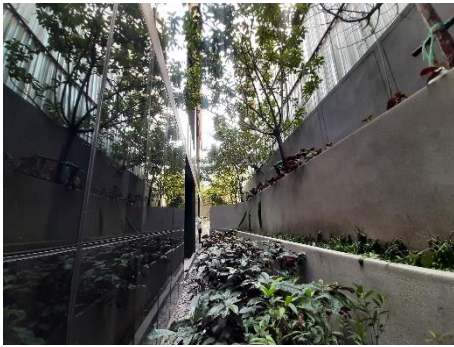
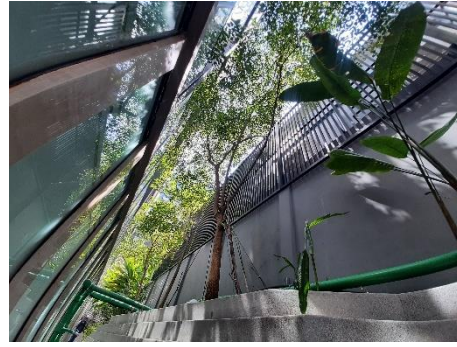
ภาพที่ 2.2-1 สภาพแวดล้อมรอบโครงการ (ต่อ)

รั้วรอบโครงการ

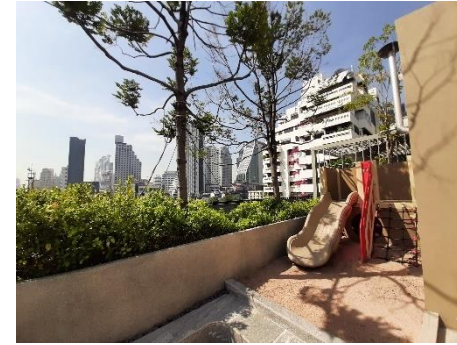
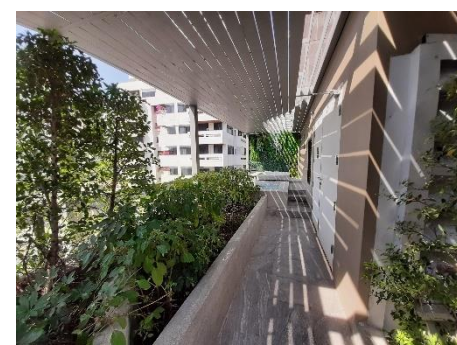
ภาพที่ 2.2-2 พื้นที่สีเขียวภายในโครงการ

1. ทรัพยากรกายภาพ				
1.1 สภาพภูมิประเทศ	1. จัดให้มีพื้นที่สีเขียวชั้นล่าง และชั้นดาดฟ้า รวมพื้นที่สีเขียวทั้งหมดประมาณ 368.50 ตารางเมตร คิดเป็นสัดส่วน 1 คนต่อพื้นที่สีเขียว 1 ตารางเมตร เพื่อภูมิทัศน์ที่ดีของโครงการ	✓ - โครงการจัดให้มีพื้นที่สีเขียวชั้นล่าง และชั้นดาดฟ้า รวมพื้นที่สีเขียวทั้งหมดประมาณ 368.50 ตารางเมตร คิดเป็นสัดส่วน 1 คนต่อพื้นที่สีเขียว 1 ตารางเมตร เพื่อภูมิทัศน์ที่ดีของโครงการตามมาตรการกำหนด	ภาพที่ 2.2-2	-

5. จัดให้มีพื้นที่สีเขียวปลูกต้นไม้ชนิดต่างๆ เพื่อช่วยดูดซับคาร์บอนไดออกไซด์ และลดอุณหภูมิจากการคายน้ำของพืช และการระเหยน้ำจากผิวดิน	✓ - โครงการจัดให้มีพื้นที่สีเขียวชั้นล่าง และชั้นคาเฟ่ รวมพื้นที่สีเขียวทั้งหมดประมาณ 368.50 ตารางเมตร คิดเป็นสัดส่วน 1 คน ต่อพื้นที่สีเขียว 1 ตารางเมตร เพื่อภูมิทัศน์ที่ดี และช่วยดูดซับคาร์บอนไดออกไซด์ และลดอุณหภูมิจากการคายน้ำของพืช และการระเหยน้ำจากผิวดินของโครงการตามมาตรการกำหนด	ภาพที่ 2.2-2	-

พื้นที่สีเขียวชั้นดาดฟ้า

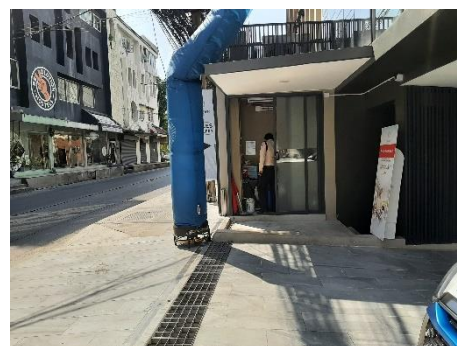
ป้อม รปภ.

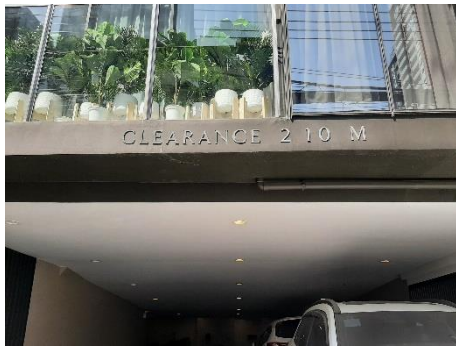
1.3 คุณภาพอากาศ (ต่อ)	6. ติดตั้งป้ายจำกัดความเร็วของรถที่เข้า-ออก มีความเร็วไม่เกิน 30 กิโลเมตร/ชั่วโมง เพื่อลดการฟุ้งกระจายของฝุ่น	✓ - โครงการไม่ได้จัดให้มีการติดตั้งป้ายจำกัดความเร็วของรถที่เข้า-ออก มีความเร็วไม่เกิน 30 กิโลเมตร/ชั่วโมง เพื่อลดการฟุ้งกระจายของฝุ่น เนื่องจากโครงการไม่ได้มีพื้นที่ให้ขับขี้อยู่ภายในโครงการ โดยเมื่อผู้พักอาศัยหรือผู้มาติดต่อเข้ามาภายในโครงการแล้วจะต้องนำรถเข้าไปจอดในลิฟต์จอดรถภายในโครงการทันที รวมถึงจัดให้มีเจ้าหน้าที่รักษาความปลอดภัยคอยตรวจสอบดูแลและอำนวยความสะดวกการจราจร เพื่อไม่ให้เกิดการใช้ความเร็วเกินกำหนดภายในพื้นที่โครงการ	ภาพที่ 2.2-3	-

ป้ายจำกัดความสูง

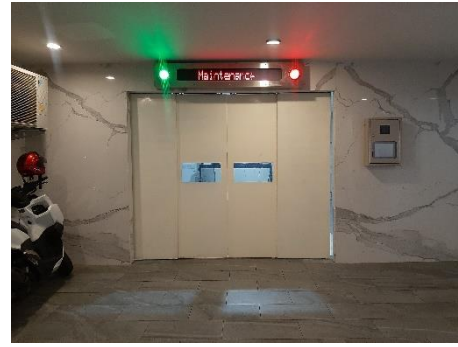
ลิฟต์จอดรถอัตโนมัติ

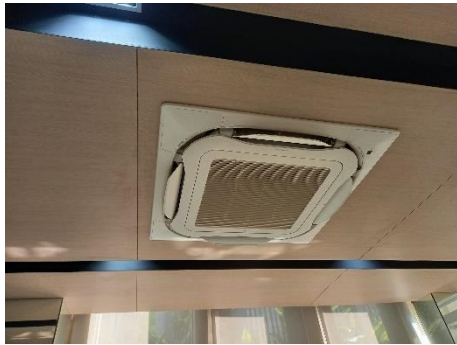
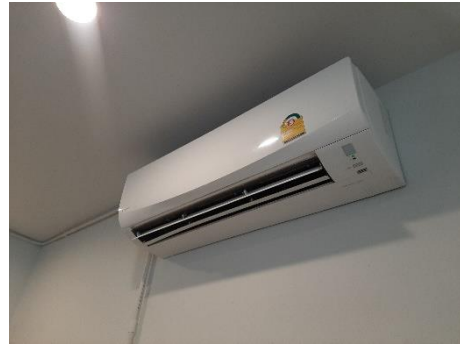
3. ออกแบบระบบระบายอากาศภายในอาคารให้เพียงพอตามกฎหมายฉบับที่ 33 (พ.ศ. 2535)	✓ - โครงการจัดให้มีการออกแบบระบบระบายอากาศภายในอาคารให้เพียงพอตามกฎหมายฉบับที่ 33 (พ.ศ. 2535)	ภาพที่ 2.2-4	-

เครื่องปรับอากาศ

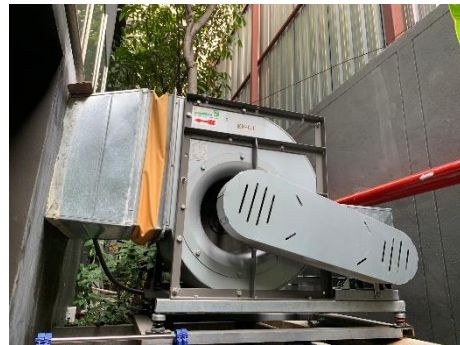
พัดลมอัดอากาศ

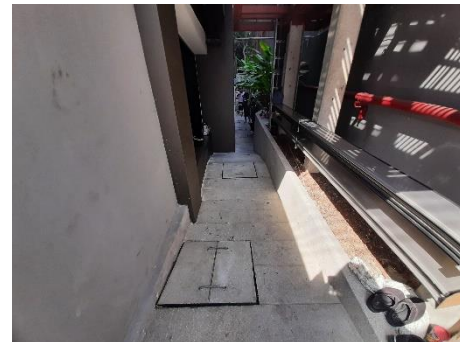
บริเวณระบบบำบัดน้ำเสีย

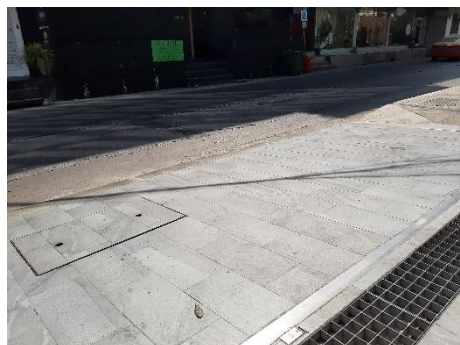
บ่อหน่วงน้ำ

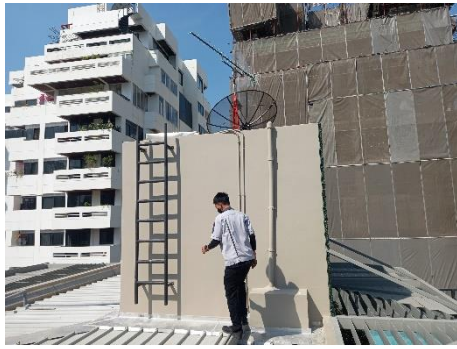
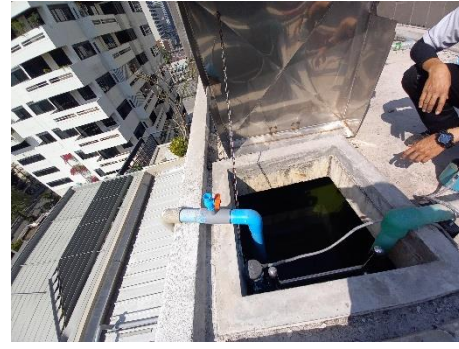
3. คุณค่าการใช้ประโยชน์ของมนุษย์				
3.1 การใช้น้ำ	1) การใช้น้ำประปา 1. จัดถังสำรองน้ำใช้ในโครงการ ประกอบด้วย ถังเก็บน้ำใต้ดิน จำนวน 2 ถัง ปริมาตรรวม 66 ลูกบาศก์เมตร และถังเก็บน้ำชั้นดาดฟ้า จำนวน 2 ถัง ปริมาตรรวม 20 ลูกบาศก์เมตร ใช้สำรองน้ำใช้ทั่วไปได้นาน 1.2 วัน	● - โครงการจัดให้มีถังจัดถังสำรองน้ำใช้ในโครงการ ประกอบด้วย ถังเก็บน้ำใต้ดิน จำนวน 1 ถัง และถังเก็บน้ำชั้นดาดฟ้า จำนวน 1 ถัง	ภาพที่ 2.2-6	-

ถังเก็บน้ำชั้นดาดฟ้า

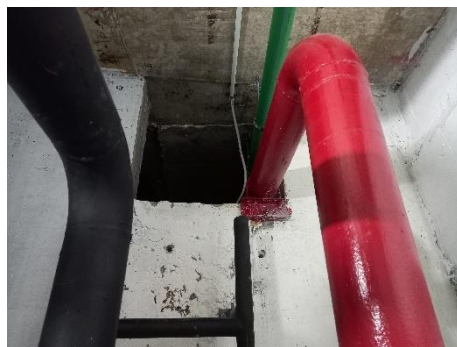
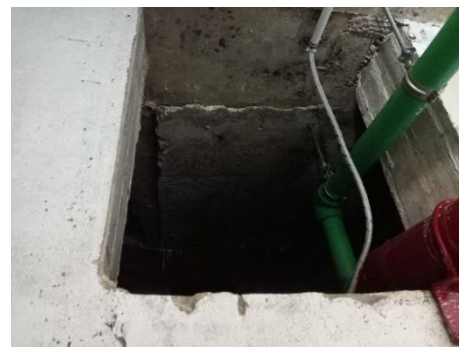
7. ฝาบ่อเก็บน้ำใต้ดิน ต้องมีฝาบ่อปิดมิดชิด และยกสูงจากพื้น เพื่อป้องกันการปนเปื้อนของน้ำภายนอกเข้าสู่ถังเก็บน้ำทางฝาบ่อได้	✓ - โครงการจัดให้มีฝาบ่อเก็บน้ำใต้ดิน ต้องมีฝาบ่อปิดมิดชิด และยกสูงจากพื้น เพื่อป้องกันการปนเปื้อนของน้ำภายนอกเข้าสู่ถังเก็บน้ำทางฝาบ่อได้	ภาพที่ 2.2-6	-

ถังเก็บน้ำชั้นใต้ดิน

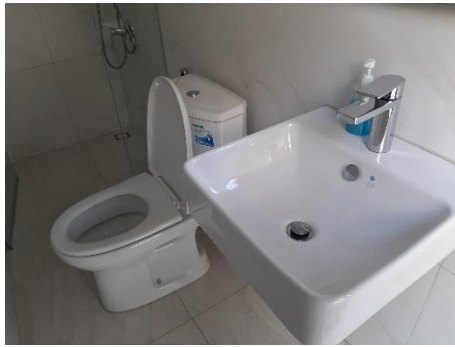
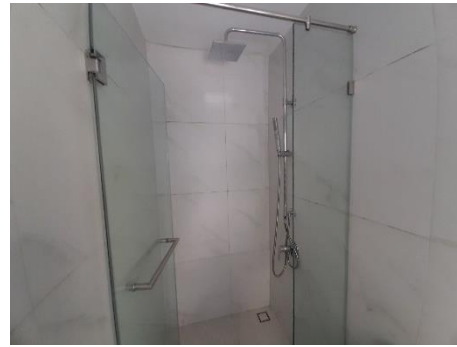
ภาพที่ 2.2-7 สุขภัณฑ์ที่ใช้ภายในโครงการ

6. เลือกใช้อุปกรณ์ และผลิตภัณฑ์ที่ประหยัดน้ำ ได้แก่ ชักโครก และฝักบัวรุ่นประหยัดน้ำ เป็นต้น รวมทั้งรณรงค์ให้ผู้พักอาศัย และเจ้าหน้าที่ของโครงการให้ใช้น้ำอย่างประหยัด	✓ - โครงการจัดให้มีการเลือกใช้อุปกรณ์ และผลิตภัณฑ์ที่ประหยัดน้ำ	ภาพที่ 2.2-7	-

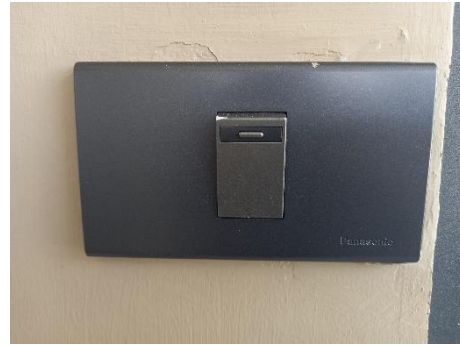
4. จัดให้มีสวิตช์ไฟแยกออกจากกันให้สามารถเปิด-ปิดได้เฉพาะจุด เพื่อเป็นการประหยัดพลังงาน	✓	- โครงการจัดให้มีสวิตช์ไฟแยกออกจากกันให้สามารถเปิด-ปิดได้เฉพาะจุด เพื่อเป็นการประหยัดพลังงาน	ภาพที่ 2.2-10	-

สวิตช์ไฟแยก

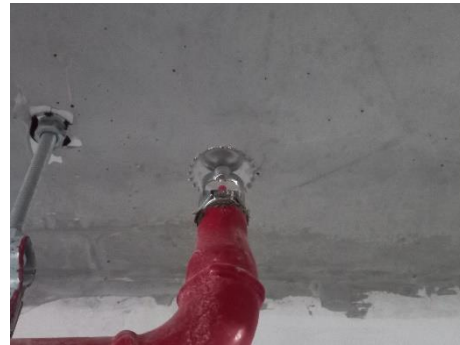
4.8 การป้องกันอัคคีภัย (ต่อ)	2. จัดให้มีการติดตั้งระบบดับเพลิงแบบกระจายน้ำอัตโนมัติ (Sprinkler System) บริเวณชั้นจอดรถใต้ดิน 2 และ 3 และมีการสำรองน้ำดับเพลิงในถังเก็บน้ำดับเพลิงใต้ดินของโครงการ ขนาด 30 ลูกบาศก์เมตร สามารถสำรองน้ำดับเพลิงได้นาน 30 นาที พร้อมติดตั้งเครื่องสูบน้ำดับเพลิงชนิด Horizontal Centrifugal Fire Pump แบบเครื่องยนต์ ดีเซล ขนาด 235 แกลลอนต่อนาที แรงดัน 25 psi และเครื่องสูบน้ำรักษาแรงดัน (Jockey Pump) ขนาด 25 แกลลอนต่อนาที แรงดัน 40 psi	✓ - โครงการจัดให้มีการติดตั้งระบบดับเพลิงแบบกระจายน้ำอัตโนมัติ (Sprinkler System) บริเวณชั้นจอดรถใต้ดิน 2 และ 3 และมีการสำรองน้ำดับเพลิงในถังเก็บน้ำดับเพลิงใต้ดินของโครงการ ขนาด 30 ลูกบาศก์เมตร สามารถสำรองน้ำดับเพลิงได้นาน 30 นาที พร้อมติดตั้งเครื่องสูบน้ำดับเพลิงชนิด Horizontal Centrifugal Fire Pump แบบเครื่องยนต์ ดีเซล ขนาด 235 แกลลอนต่อนาที แรงดัน 25 psi และเครื่องสูบน้ำรักษาแรงดัน (Jockey Pump) ขนาด 25 แกลลอนต่อนาที แรงดัน 40 psi	ภาพที่ 2.2-11	-

Sprinkle fire

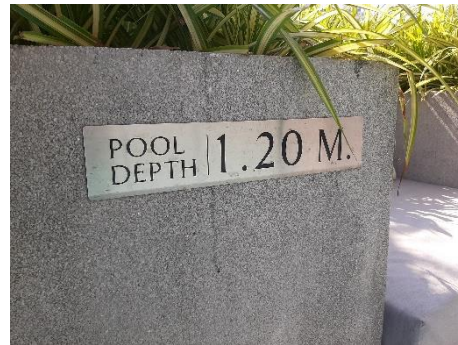
2. จัดให้มีป้ายแสดงข้อปฏิบัติสำหรับผู้ใช้บริการ ติดไว้บริเวณสระว่ายน้ำให้มองเห็นชัดเจน	✓ - โครงการจัดให้มีการติดตั้งป้ายแสดงข้อปฏิบัติสำหรับผู้ใช้บริการ ติดไว้บริเวณสระว่ายน้ำที่มองเห็นได้อย่างชัดเจน	ภาพที่ 2.2-13	-

ระเบียบการใช้สรว่ายน้ำ

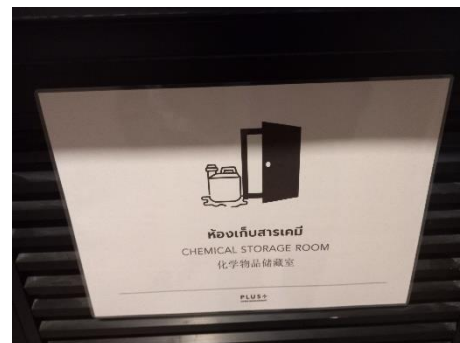
3. สถานที่เก็บสารเคมี ต้องมีป้ายระบุว่า สถานที่เก็บสารเคมีอันตราย และห้ามเข้า มีการระบายอากาศและป้องกันน้ำซึมเข้าภาชนะบรรจุสารเคมี	✓ - โครงการจัดให้มีสถานที่เก็บสารเคมี ที่สามารถป้องกันน้ำซึมเข้าภาชนะบรรจุสารเคมี มีการระบายอากาศ มีป้ายระบุว่า “สถานที่เก็บสารเคมีอันตราย” และ ป้าย “เฉพาะเจ้าหน้าที่”	ภาพที่ 2.2-13	-

ห้องเก็บสารเคมี
