## ผลการปฏิบัติตามมาตรการป้องกันและแก้ไขผลกระทบสิ่งแวดล้อม

### 2.1 ผลการปฏิบัติตามมาตรการป้องกันและแก้ไขผลกระทบสิ่งแวดล้อม

**ตารางที่ 2-1** สรุปผลการปฏิบัติตามมาตรการป้องกันและแก้ไขผลกระทบสิ่งแวดล้อม โครงการอาคารสำนักงานสูง 21 ชั้น บริษัท สิทธิผล 1919 จำกัด (ระยะดำเนินการ)  
(ระหว่างเดือนกรกฎาคม-ธันวาคม พ.ศ. 2565)

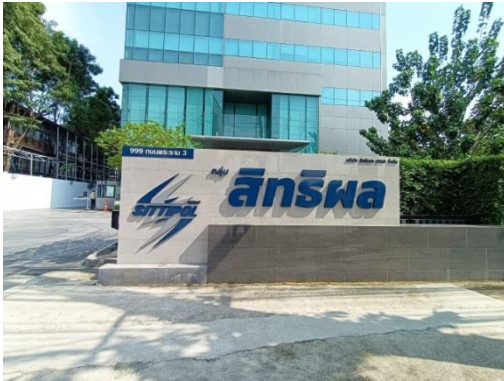
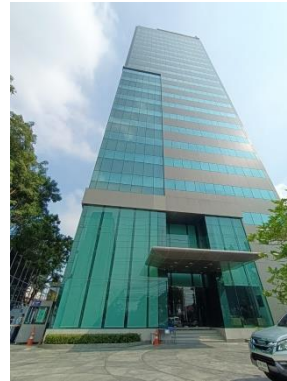
2. เลือกใช้กระจกภายนอกอาคารเป็นกระจกที่มีค่าความสะท้อนแสงไม่เกินร้อยละ 30 ตามที่กำหนดในกฎกระทรวง ฉบับที่ 48 (พ.ศ.2540) เพื่อลดการสะท้อนของแสงแดด ไม่ให้ส่งผลกระทบต่อพื้นที่ข้างเคียง	- มีการเลือกใช้กระจกภายนอกอาคารเป็นกระจกที่มีค่าความสะท้อนแสงไม่เกินร้อยละ 30 ตามที่กำหนดในกฎกระทรวง ฉบับที่ 48 (พ.ศ. 2540) เพื่อลดการสะท้อนของแสงแดด ไม่ให้ส่งผลกระทบต่อพื้นที่ข้างเคียง	-	รูปที่ 2-1

รูปที่ 2-1 ป้ายชื่อโครงการ และภายนอกอาคาร

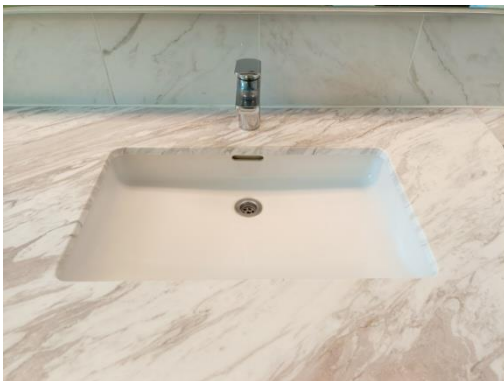
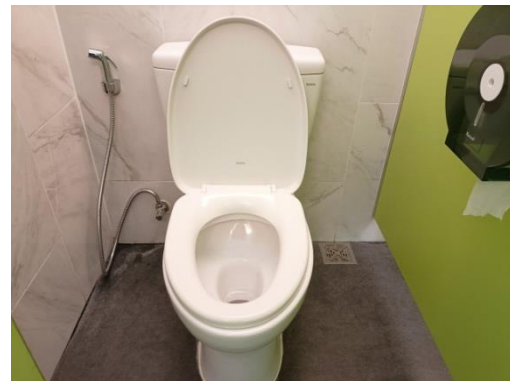
5. ในการออกแบบเลือกใช้สุขภัณฑ์ที่ประหยัดน้ำ หรืออุปกรณ์ที่มี ประสิทธิภาพสูงทั้งก๊อกประหยัดน้ำ ชักโครกและหัวฉีดประหยัดน้ำ	- มีการออกแบบเลือกใช้สุขภัณฑ์ที่ประหยัดน้ำ หรืออุปกรณ์ที่มี ประสิทธิภาพสูงทั้งก๊อกประหยัดน้ำ ชักโครกและหัวฉีดประหยัดน้ำ	-	รูปที่ 2-2

รูปที่ 2-2 ออกแบบเลือกใช้สุขภัณฑ์ที่ประหยัดน้ำ หรืออุปกรณ์ที่มีประสิทธิภาพสูงทั้งก๊อกประหยัดน้ำ  
ชักโครกและหัวฉีดประหยัดน้ำ

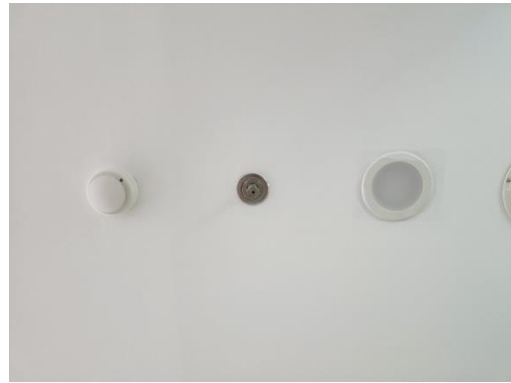
7. ติดตั้งหลอดประหยัดพลังงาน (LED) ภายในพื้นที่โครงการทั้งหมด	- มีการติดตั้งหลอดประหยัดพลังงาน (LED) ภายในพื้นที่โครงการ ทั้งหมด	-	รูปที่ 2-6
<b>3.6 การบดบังคลื่นสัญญาณวิทยุ/โทรทัศน์</b> โครงการต้องทำหนังสือแจ้งผู้พักอาศัยที่อยู่ในรัศมี 100 เมตร โดยรอบ พื้นที่โครงการ ซึ่งอาจเป็นผู้ที่ได้รับผลกระทบด้านการบดบัง	- โครงการมีการแจ้งผู้พักอาศัยที่อยู่ในรัศมี 100 เมตร โดยรอบพื้นที่ โครงการ ซึ่งอาจเป็นผู้ที่ได้รับผลกระทบด้านการบดบังคลื่นสัญญาณ	-	-

รูปที่ 2-6 หลอดไฟ LED

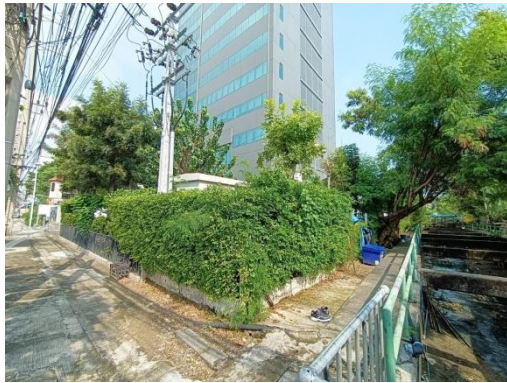
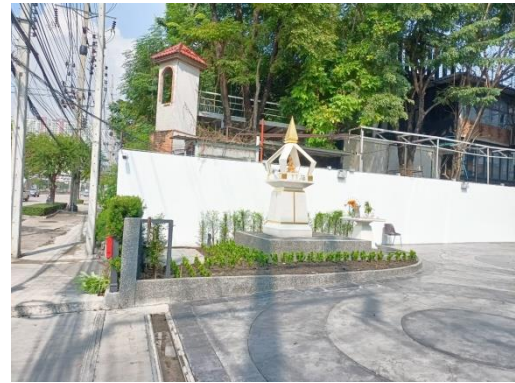
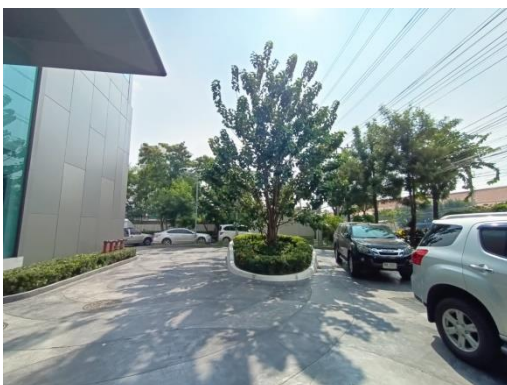
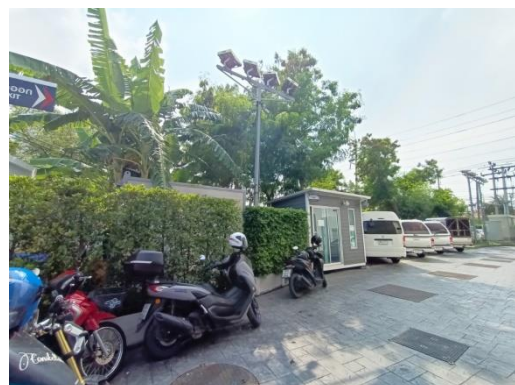
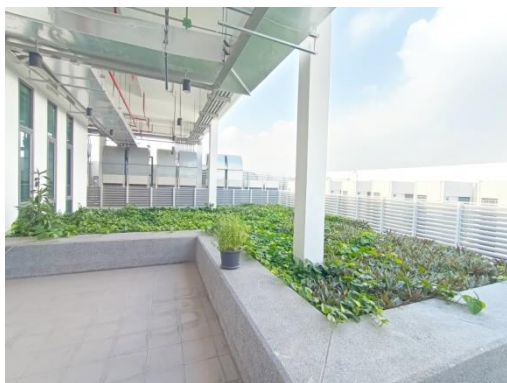
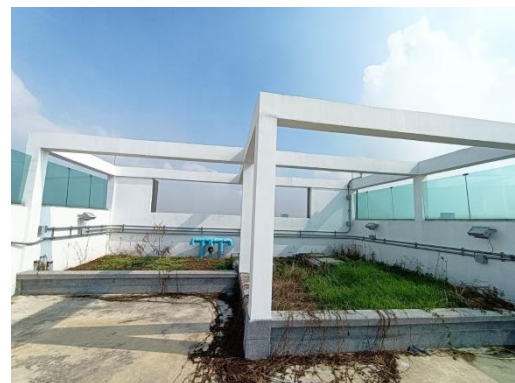
2. จัดให้มีเจ้าหน้าที่ดูแล บำรุง รักษาพื้นที่สีเขียวบริเวณต่าง ๆ ให้อยู่ในสภาพดีอยู่เสมอ	- มีเจ้าหน้าที่ดูแล บำรุง รักษาพื้นที่สีเขียวบริเวณต่าง ๆ ให้อยู่ในสภาพดีอยู่เสมอ	-	รูปที่ 2-11

3. จัดให้มีพื้นที่สีเขียวอยู่ที่ชั้นล่างในบริเวณพื้นที่เปิดโล่ง มีขนาดพื้นที่ 71 ตารางเมตรและจัดเจ้าหน้าที่คอยดูแลตรวจสอบรักษาด้านไม้ในพื้นที่สีเขียวให้มีสภาพสวยงามอย่างสม่ำเสมอ ตลอดระยะดำเนินโครงการ และหากมีต้นไม้ได้รับความเสียหาย หรือตายต้องปลูกทดแทนใหม่ทันที	- ทางโครงการมีพื้นที่สีเขียวอยู่ที่ชั้นล่างในบริเวณพื้นที่เปิดโล่ง มีขนาดพื้นที่ 71 ตารางเมตรและจัดเจ้าหน้าที่คอยดูแลตรวจสอบรักษาด้านไม้ในพื้นที่สีเขียวให้มีสภาพสวยงามอย่างสม่ำเสมอ ตลอดระยะดำเนินโครงการ และหากมีต้นไม้ได้รับความเสียหาย หรือตายต้องปลูกทดแทนใหม่ทันที	-	รูปที่ 2-11

2. จัดให้มีเจ้าหน้าที่ดูแล บำรุง รักษาพื้นที่สีเขียวบริเวณต่าง ๆ ให้อยู่ใน สภาพดีอยู่เสมอ	- มีเจ้าหน้าที่ดูแล บำรุง รักษาพื้นที่สีเขียวบริเวณต่าง ๆ ให้อยู่ในสภาพดี อยู่เสมอ	-	รูปที่ 2-11

รูปที่ 2-11 พื้นที่สีเขียวของโครงการ

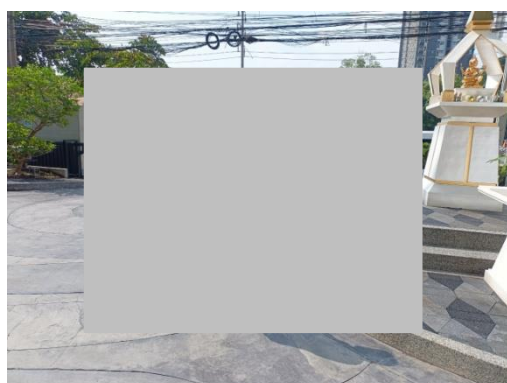
4. หมั่นดูแลรักษาความสะอาดพื้นถนนภายในโครงการสม่ำเสมอ เพื่อลด	- ทางโครงการจัดพนักงานดูแลรักษาความสะอาดพื้นถนนภายใน	-	รูปที่ 2-12

4. บริเวณจุดจอดรถจัดเก็บมูลฝอยจะต้องไม่มีสิ่งกีดขวางและจัดให้มีเจ้าหน้าที่เก็บกวาดเศษมูลฝอยที่ตกหล่นหลังจากการเก็บขนมูลฝอยทุกครั้ง	- บริเวณจุดจอดรถจัดเก็บมูลฝอยจะต้องไม่มีสิ่งกีดขวางและมีเจ้าหน้าที่เก็บกวาดเศษมูลฝอยที่ตกหล่นหลังจากการเก็บขนมูลฝอยทุกครั้ง	-	รูปที่ 2-12

7. จัดให้มีพนักงานคอยดูแลทำความสะอาดภายหลังจากสำนักงานเขตยานนาวามาเก็บขนมูลฝอยไปแล้วในทุกวัน	- มีพนักงานคอยดูแลทำความสะอาดภายหลังจากสำนักงานเขตยานนาวามาเก็บขนมูลฝอยไปแล้วในทุกวัน	-	รูปที่ 2-12

รูปที่ 2-12 พนักงานทำความสะอาด

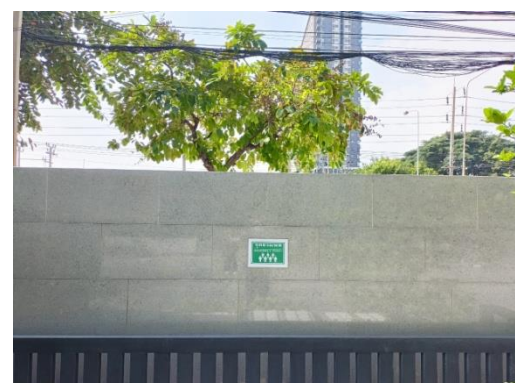
เงื่อนไขตามมาตรการ	ผลการปฏิบัติตามมาตรการ	ปัญหา อุปสรรค ที่ไม่สามารถปฏิบัติตาม มาตรการและแนวทางแก้ไข	อ้างอิง
<p>3) อย่าวิ่งออกมานอกอาคารควรออกจากอาคารในโอกาสแรกที่หยุดไถ่แล้วและห้ามใช้ลิฟต์ โดยเด็ดขาด</p> <p>4) ในกรณีไฟไหม้ หรืออาคารพัง ให้ทำทางออกที่ปลอดภัยที่สุดและสะดวกที่สุด</p> <p><b>กรณีอยู่นอกอาคาร</b></p> <p>1) ให้ออกห่างจากอาคาร กำแพง เตาไฟฟ้า และสิ่งก่อสร้างอื่นๆ ที่อาจโคลนล้ม</p> <p>2) อย่าวิ่งไปตามถนนให้อยู่ในที่โล่งแจ้ง</p> <p><b>กรณีอยู่ในรถ</b></p> <p>1) ให้หยุดรถในที่ปลอดภัย คือ ที่โล่ง และอยู่แต่ภายในรถ เพื่อความปลอดภัยในการขับขี่</p> <p>2) เมื่อการสั่นไหวหยุดลง ขับด้วยความระมัดระวัง</p>	- มีการจัดทำแผนอพยพหนีไฟ และแผ่นดินไหวไว้แล้ว	-	ภาคผนวก 5 รูปที่ 2-13
<p>3. สำหรับแผนการอพยพพนักงานของโครงการหลังจากการหยุดสั่นไหว มีรายละเอียด ดังนี้</p> <p>1) ประชาสัมพันธ์ให้พนักงานของโครงการทราบถึงการปฏิบัติตัวหากเกิดเหตุการณ์แผ่นดินไหว</p> <p>2) สำหรับพนักงานอยู่ในอาคาร ให้ออกจากอาคารเพื่อไปยังจุด</p>	- มีการจัดทำแผนอพยพหนีไฟ และแผ่นดินไหวไว้แล้ว	-	ภาคผนวก 5 รูปที่ 2-13

รูปที่ 2-13 พื้นที่จุดรวมพล

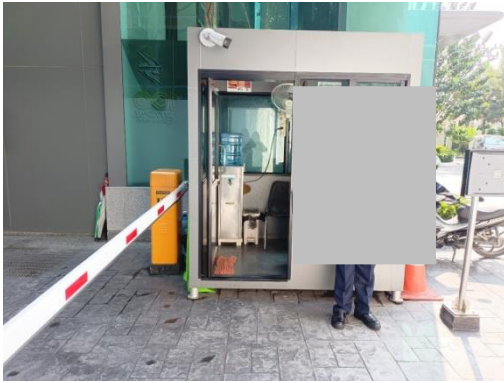
เงื่อนไขตามมาตรการ	ผลการปฏิบัติตามมาตรการ	ปัญหา อุปสรรค ที่ไม่สามารถปฏิบัติตาม มาตรการและแนวทางแก้ไข	อ้างอิง
5. ในช่วงที่เก็บขนมูลฝอยให้กับโครงการจะจัดให้มีเจ้าหน้าที่อำนวยความสะดวกด้านการจราจรสำหรับรถเก็บขนขยะและพนักงานโครงการหรือผู้มาติดต่อภายในโครงการ	- ในช่วงที่เก็บขนมูลฝอยให้กับโครงการจะจัดให้มีเจ้าหน้าที่อำนวยความสะดวกด้านการจราจรสำหรับรถเก็บขนขยะและพนักงาน โครงการหรือผู้มาติดต่อภายในโครงการ	-	รูปที่ 2-14

รูปที่ 2-14 เจ้าหน้าที่รักษาความปลอดภัย

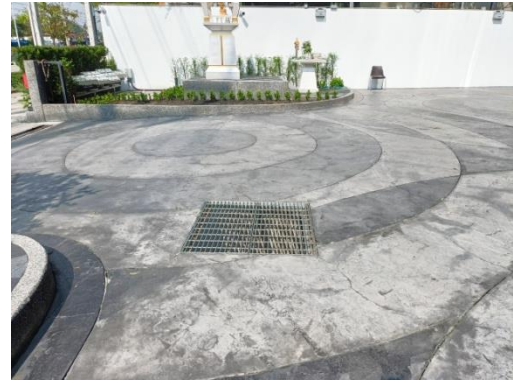
3. ติดตั้งตะแกรงดักขยะที่ Man Hole สุดท้าย ก่อนระบายน้ำลงสู่ท่อ ระบายน้ำสาธารณะ	- มีการติดตั้งตะแกรงดักขยะที่ Man Hole สุดท้าย ก่อนระบายน้ำลงสู่ ท่อระบายน้ำสาธารณะ	-	รูปที่ 2-15

รูปที่ 2-15 บ่อพักน้ำทิ้งติดตั้งตะแกรงดักขยะก่อนปล่อยสู่  
สาธารณะ

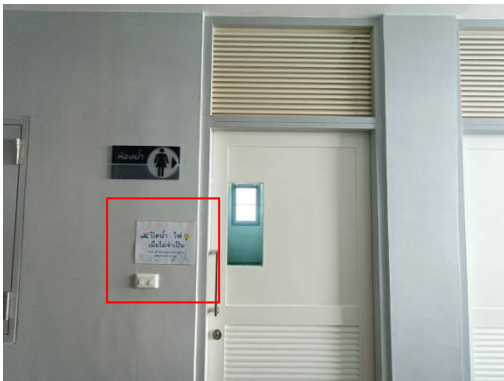
4. รมรงคิให้พนักงานของโครงการใช้น้ำอย่างประหยัดพร้อมทั้งจัดทำคู่มือ การใช้น้ำอย่างประหยัดให้กับพนักงานของโครงการ	- มีการรณรงค์ให้พนักงานของโครงการใช้น้ำอย่างประหยัด	-	รูปที่ 2-16

รูปที่ 2-16 ป้ายรณรงค์ประหยัดพลังงาน

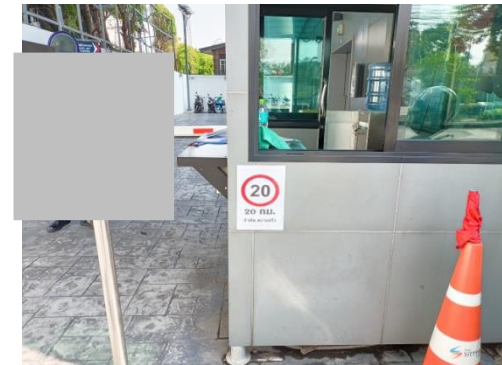
2. ควบคุมความเร็วรถยนต์ภายในพื้นที่โครงการ โดยการติดตั้งป้ายจำกัดความเร็วจัดให้มีสัญญาณเพื่อชะลอความเร็วรถ และจัดทำป้ายและสัญลักษณ์จราจรบนพื้นทางให้เห็นชัดเจน เพื่อป้องกันการสับสนของผู้ขับขี่	- ทางโครงการติดป้ายจำกัดความเร็วไม่เกิน 20 กิโลเมตร/ชั่วโมง	-	รูปที่ 2-17

2. ติดตั้งป้ายห้ามติดเครื่องยนต์ทิ้งไว้บริเวณด้านหน้าโครงการ และภายใน บริเวณชั้นจอดรถ ให้สามารถสังเกตได้อย่างชัดเจนและทั่วถึง เพื่อลดระดับ เสียงที่อาจเกิดขึ้น	- ทางโครงการติดตั้งป้ายห้ามติดเครื่องยนต์ทิ้งไว้บริเวณด้านหน้า โครงการ และภายในบริเวณชั้นจอดรถ ให้สามารถสังเกตได้อย่างชัดเจน และทั่วถึง เพื่อลดระดับเสียงที่อาจเกิดขึ้น	-	รูปที่ 2-17
<b>1.5 คุณภาพน้ำ</b>

รูปที่ 2-17 ป้ายจำกัดความเร็ว 20 กิโลเมตร/ชั่วโมง และป้าย  
จอดรถรูดับเครื่องยนต์

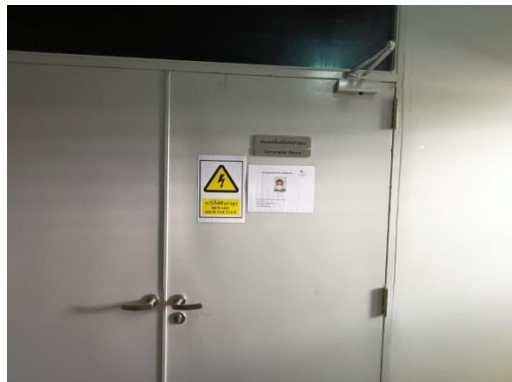
2. ติดป้ายเตือนแสดงข้อความ "อันตรายไฟฟ้าแรงสูง" และ"เฉพาะ เจ้าหน้าที่ที่เกี่ยวข้องเท่านั้น" บริเวณจุดติดตั้งหม้อแปลง	- ติดป้ายเตือนแสดงข้อความ "อันตรายไฟฟ้าแรงสูง"	-	รูปที่ 2-26

6. ติดป้ายเตือนแสดงข้อความ "อันตรายไฟฟ้าแรงสูง" และ "เฉพาะ เจ้าหน้าที่ที่เกี่ยวข้องเท่านั้น" บริเวณจุดติดตั้งหม้อแปลง	- ติดป้ายเตือนแสดงข้อความ "อันตรายไฟฟ้าแรงสูง"	-	รูปที่ 2-26

รูปที่ 2-26 ห้องเครื่องปั่นไฟสำรองพร้อมติดป้ายระวัง  
ไฟฟ้าแรงสูง

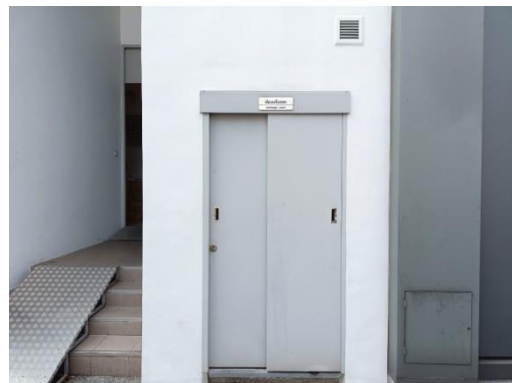
6. ห้องพักมูลฝอยแต่ละห้องจะมีประตูปิดมิดชิดจะเปิดเฉพาะเวลาที่สำนักงานเขตยานนาวามาจัดเก็บ ซึ่งห้องพักมูลฝอยแต่ละห้องจะมีตะแกรงกันแมลง พร้อมติดตั้งระบบระบายอากาศและดูดกลิ่น รวมทั้งห้องเก็บขยะเปียกจะมีระบบรวบรวมก๊าซมีเทน เพื่อไปบำบัดยังบ่อดินกำจัดมีเทนร่วมกับก๊าซมีเทนที่มาจากระบบบำบัดน้ำเสีย	- ห้องพักมูลฝอยแต่ละห้องจะมีประตูปิดมิดชิดจะเปิดเฉพาะเวลาที่สำนักงานเขตยานนาวามาจัดเก็บ ซึ่งห้องพักมูลฝอยแต่ละห้องจะมีตะแกรงกันแมลง พร้อมติดตั้งระบบระบายอากาศและดูดกลิ่น รวมทั้งห้องเก็บขยะเปียกจะมีระบบรวบรวมก๊าซมีเทน เพื่อไปบำบัดยังบ่อดินกำจัดมีเทนร่วมกับก๊าซมีเทนที่มาจากระบบบำบัดน้ำเสีย	-	รูปที่ 2-28

9. มีการกำหนดความถี่ที่ชัดเจนในการนำขยะรีไซเคิลไปจำหน่าย	- มีการกำหนดความถี่ที่ชัดเจนในการนำขยะรีไซเคิลไปจำหน่าย	-	-
10. จัดทำป้ายเครื่องหมายตำแหน่งห้องพักมูลฝอยรวมและตำแหน่งจุดจอดรถเก็บขนมูลฝอยให้ชัดเจน	- มีการทำป้ายเครื่องหมายตำแหน่งห้องพักมูลฝอยรวมและตำแหน่งจุดจอดรถเก็บขนมูลฝอยให้ชัดเจน	-	รูปที่ 2-28
<b>3.5 ระบบไฟฟ้าและการอนุรักษ์พลังงาน</b>

รูปที่ 2-28 ห้องพักขยะรวม

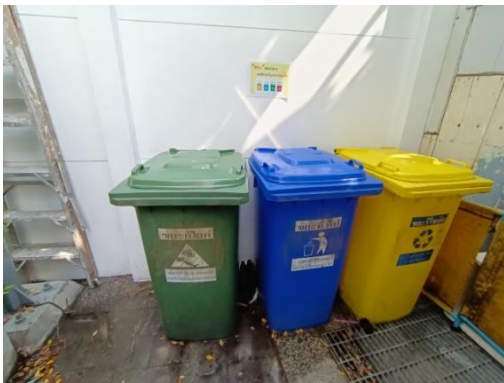
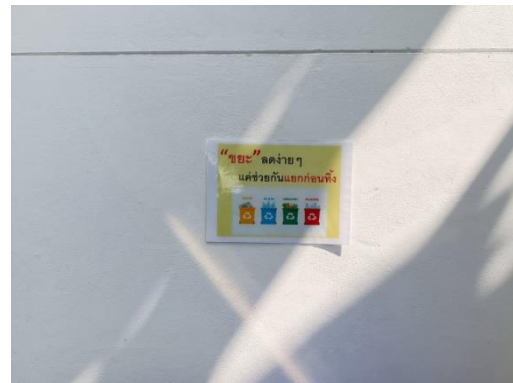
8. จัดให้มีการtidypayประชาสัมพันธ์โครงการภายในพื้นที่โครงการ เพื่อรณรงค์ให้พนักงานของโครงการคัดแยกมูลฝอยที่สามารถนำกลับมาใช้ได้โดยตรง เช่น วัสดุพลาสติกและอุปกรณ์ต่างๆนำกลับมาใช้ใหม่ เพื่อลดปริมาณมูลฝอยของโครงการ	- ที่ถังขยะจะมีการtidypayแยกประเภทขยะไว้	-	รูปที่ 2-29

รูปที่ 2-29 ถึงขยะแยกประเภทพร้อมป้ายบ่งชี้

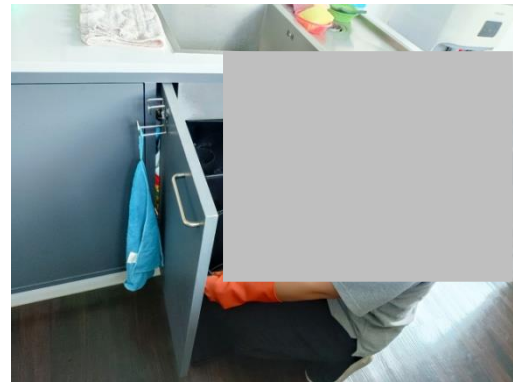
9. จัดให้มีเจ้าหน้าที่ดักไขมันจากบ่อดักไขมันเป็นประจำทุกสัปดาห์ โดยให้ ดักไขมันใส่ไว้ในถังพลาสติกที่มีฝาปิดมิดชิดและระบุค่าถังบรรจุไขมันให้ ชัดเจน หลังจากนั้นนำไปจัดเก็บไว้ในห้องพัสดุปล่อยเปียกของโครงการ และประสานงานให้สำนักงานเขตยานนาวาเก็บขนไปกำจัดต่อไป	- มีเจ้าหน้าที่ดักไขมันจากถังดักไขมันเป็นประจำทุกสัปดาห์	-	รูปที่ 2-31

รูปที่ 2-31 ทำความสะอาดถังดักไขมันเป็นประจำ

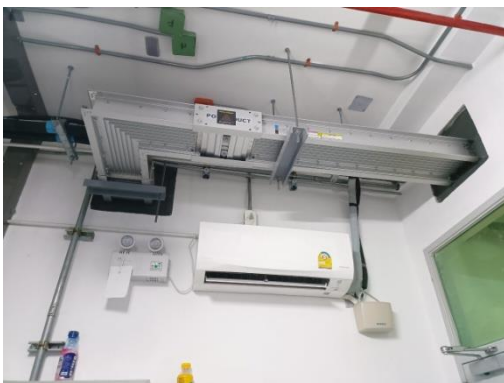
3. เลือกใช้อุปกรณ์ไฟฟ้ารุ่นประหยัดไฟเบอร์ 5 และรณรงค์ให้พนักงาน ของโครงการใช้ไฟฟ้าอย่างประหยัด	- มีการเลือกใช้อุปกรณ์ไฟฟ้ารุ่นประหยัดไฟเบอร์ 5 และรณรงค์ให้ พนักงานของโครงการใช้ไฟฟ้าอย่างประหยัด	-	รูปที่ 2-32

รูปที่ 2-32 เลือกใช้เครื่องใช้ไฟฟ้ารุ่นประหยัดไฟเบอร์ 5

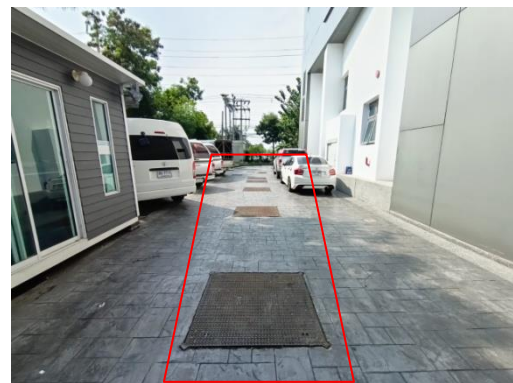
เงื่อนไขตามมาตรการ	ผลการปฏิบัติตามมาตรการ	ปัญหา อุปสรรค ที่ไม่สามารถปฏิบัติตาม มาตรการและแนวทางแก้ไข	อ้างอิง
1. จัดให้มีระบบบำบัดน้ำเสีย 1 ชุด เป็นระบบบำบัดน้ำเสียรวมแบบตะกอนเร่ง (Activated Sludge Process) มีปริมาตรรวมของถังบำบัดน้ำเสีย 50 ลูกบาศก์เมตร จำนวน 1 ชุด	- มีระบบบำบัดน้ำเสีย 1 ชุด เป็นระบบบำบัดน้ำเสียรวมแบบตะกอนเร่ง (Activated Sludge Process) มีปริมาตรรวมของถังบำบัดน้ำเสีย 50 ลูกบาศก์เมตร จำนวน 1 ชุด	-	รูปที่ 2-33

รูปที่ 2-33 ระบบบำบัดน้ำเสีย

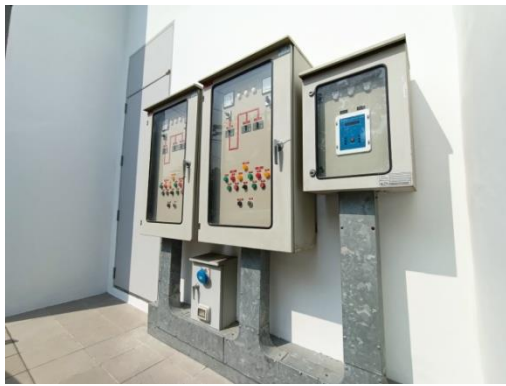
7. จัดให้มีระบบมอเตอร์ไฟฟ้าสำหรับระบบบำบัดน้ำเสียของโครงการ โดยเฉพาะแยกจากระบบไฟฟ้าอื่น ๆ	- มีระบบมอเตอร์ไฟฟ้าสำหรับระบบบำบัดน้ำเสียของโครงการ โดยเฉพาะแยกจากระบบไฟฟ้าอื่น ๆ	-	รูปที่ 2-34

รูปที่ 2-34 มิเตอร์ระบบบำบัดน้ำเสีย

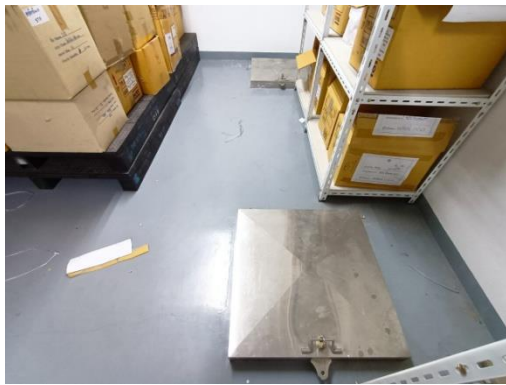
6. ภายในถังเก็บน้ำใต้ดินให้ใช้สีรองพื้นและทาสีผนังด้วยสีที่ฟอกซีที่ได้รับ การรับรองมาตรฐาน AWWA C 210 และ มอก.1048-2539	- ภายในถังเก็บน้ำใต้ดินให้ใช้สีรองพื้นและทาสีผนังด้วยสีที่ฟอกซีที่ได้รับ การรับรองมาตรฐาน AWWA C 210 และ มอก.1048-2539	-	รูปที่ 2-36

7. ถังเก็บใต้ดินและถังเก็บน้ำชั้นหลังคาออกแบบให้มีฝาลังจำนวน 2 ฝาลัง เพื่อความปลอดภัยในการดูแลรักษาทำความสะอาดถังน้ำ	- ถังเก็บใต้ดินและถังเก็บน้ำชั้นหลังคาออกแบบให้มีฝาลังจำนวน 2 ฝาลัง เพื่อความปลอดภัยในการดูแลรักษาทำความสะอาดถังน้ำ	-	รูปที่ 2-36 รูปที่ 2-37

รูปที่ 2-36 ถังเก็บน้ำใต้ดิน

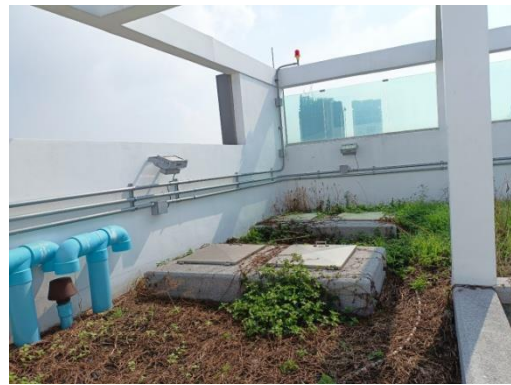
2. จัดให้มีน้ำสำรองเก็บไว้ในถังเก็บสำรองน้ำใต้ดินและถังเก็บน้ำชั้นหลังคา สำรองไว้เพื่อการอุปโภค-บริโภค 191.32 ลูกบาศก์เมตร (สำรองน้ำใช้ได้ นาน 2.535 วัน) และจัดให้มีการสำรองน้ำเพื่อการดับเพลิง 119.6445 ลูกบาศก์เมตร สามารถสำรองน้ำใช้เพื่อการดับเพลิงได้นาน 31.16 นาที	- มีน้ำสำรองเก็บไว้ในถังเก็บสำรองน้ำใต้ดินและถังเก็บน้ำชั้นหลังคา สำรองไว้เพื่อการอุปโภค-บริโภค 191.32 ลูกบาศก์เมตร (สำรองน้ำใช้ได้ นาน 2.535 วัน) และจัดให้มีการสำรองน้ำเพื่อการดับเพลิง 119.6445 ลูกบาศก์เมตร สามารถสำรองน้ำใช้เพื่อการดับเพลิงได้นาน 31.16 นาที	-	รูปที่ 2-36 รูปที่ 2-37

รูปที่ 2-37 ถังเก็บน้ำชั้นดาดฟ้า

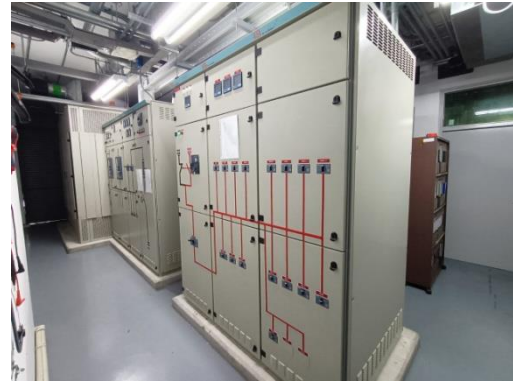
เงื่อนไขตามมาตรการ	ผลการปฏิบัติตามมาตรการ	ปัญหา อุปสรรค ที่ไม่สามารถปฏิบัติตาม มาตรการและแนวทางแก้ไข	อ้างอิง
1. จัดให้มีและติดตั้งระบบไฟฟ้ารวมทั้งหม้อแปลงไฟฟ้าตามที่เสนอใน รายงานฯ	- มีติดตั้งระบบไฟฟ้ารวมทั้งหม้อแปลงไฟฟ้าตามที่เสนอในรายงานฯ	-	รูปที่ 2-41

รูปที่ 2-41 ห้องหม้อแปลงไฟฟ้า

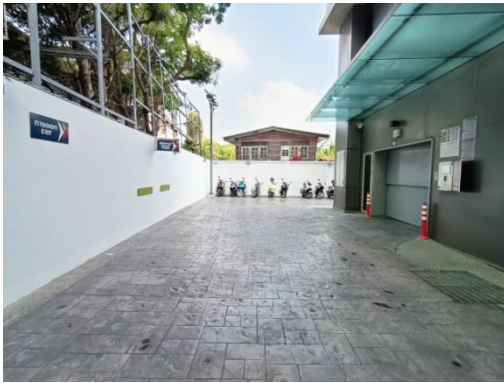
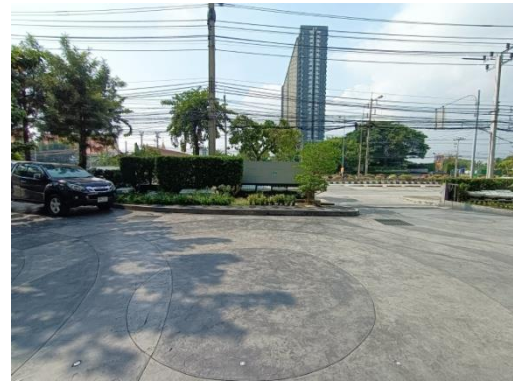
เงื่อนไขตามมาตรการ	ผลการปฏิบัติตามมาตรการ	ปัญหา อุปสรรค ที่ไม่สามารถปฏิบัติตาม มาตรการและแนวทางแก้ไข	อ้างอิง
ประชุมหาข้อยุติและให้เกิดความเป็นธรรมต่อทุกฝ่ายที่เกี่ยวข้อง	ทั้ง 2 ฝ่าย เพื่อเข้าร่วมประชุมหาข้อยุติและให้เกิดความเป็นธรรมต่อทุกฝ่ายที่เกี่ยวข้อง		
<p><u>2. การบดบังทิศทางลม</u></p> <p>1. ออกแบบอาคารของโครงการ โดยจัดให้มีที่ว่างประมาณ 6 เมตร โดยรอบอาคาร และมีการเปิดพื้นที่ว่าง (Open Space) บริเวณด้านหน้าอาคาร เพื่อให้กระแสลมสามารถระบายสู่สภาพแวดล้อมทั้งภายในและภายนอกโครงการได้อย่างทั่วถึง</p> <p>2. จัดให้มีพื้นที่สีเขียวอยู่ที่ชั้นล่างในบริเวณพื้นที่เปิดโล่งมีขนาดพื้นที่ 171 ตารางเมตรและจัดเจ้าหน้าที่คอยดูแลตรวจสอบรักษาด้านไม้ในพื้นที่สีเขียวให้มีสภาพสวยงามอย่างสม่ำเสมอ ตลอดระยะดำเนินการและหากมีต้นไม้ได้รับความเสียหาย หรือตายต้องปลูกทดแทนใหม่ทันที</p> <p>3. จัดให้มีการชดเชยค่าเสียหายหรือดำเนินการแก้ไขผลกระทบให้กับผู้ที่ได้รับผลกระทบจากการบดบังทิศทางลม โดยให้เป็นไปตามข้อตกลงระหว่างผู้ที่ได้รับผลกระทบกับ บริษัท สิทธิผล 1919 จำกัด โดยมีกำหนดระยะเวลาคุ้มครองภายใน 1 ปี นับจากวันที่เปิดใช้อาคาร ทั้งนี้ ในกรณีที่ไม่สามารถหาข้อยุติเพื่อตกลงร่วมกับผู้ที่ได้รับผลกระทบได้ให้ โครงการจัดตั้งคณะกรรมการประสานแก้ไขปัญหาจากการพัฒนาโครงการประกอบด้วย บุคคล 3 ฝ่าย ได้แก่ (1) บริษัท สิทธิผล 1919 จำกัด (เจ้าของโครงการ) (2)</p>	<p>- ทางโครงการมีการออกแบบอาคารของโครงการ โดยจัดให้มีที่ว่างประมาณ 6 เมตร โดยรอบอาคาร และมีการเปิดพื้นที่ว่าง (Open Space) บริเวณด้านหน้าอาคาร เพื่อให้กระแสลมสามารถระบายสู่สภาพแวดล้อมทั้งภายในและภายนอกโครงการได้อย่างทั่วถึง</p> <p>- ทางโครงการมีพื้นที่สีเขียวอยู่ที่ชั้นล่างในบริเวณพื้นที่เปิดโล่งมีขนาดพื้นที่ 171 ตารางเมตรและจัดเจ้าหน้าที่คอยดูแลตรวจสอบรักษาด้านไม้ในพื้นที่สีเขียวให้มีสภาพสวยงามอย่างสม่ำเสมอ ตลอดระยะดำเนินการและหากมีต้นไม้ได้รับความเสียหาย หรือตายต้องปลูกทดแทนใหม่ทันที</p> <p>- ทางโครงการจะทำการชดเชยค่าเสียหายหรือดำเนินการแก้ไขผลกระทบให้กับผู้ที่ได้รับผลกระทบจากการบดบังทิศทางลม โดยให้เป็นไปตามข้อตกลงระหว่างผู้ที่ได้รับผลกระทบกับ บริษัท สิทธิผล 1919 จำกัด โดยมีกำหนดระยะเวลาคุ้มครองภายใน 1 ปี นับจากวันที่เปิดใช้อาคาร ทั้งนี้ ในกรณีที่ไม่สามารถหาข้อยุติเพื่อตกลงร่วมกับผู้ที่ได้รับผลกระทบได้ให้ โครงการจัดตั้งคณะกรรมการประสานแก้ไขปัญหาจาก</p>		<p>รูปที่ 2-11</p> <p>รูปที่ 2-42</p>

รูปที่ 2-42 ออกแบบอาคารของโครงการ โดยจัดให้มีที่ว่างประมาณ 6 เมตร โดยรอบอาคาร
