ผลการปฏิบัติตามมาตรการป้องกันและแก้ไขผลกระทบสิ่งแวดล้อม

#### 2.1 ผลการติดตามตรวจสอบการปฏิบัติตามมาตรการป้องกันและแก้ไขผลกระทบสิ่งแวดล้อม

โครงการทำเทียบเรือสินค้า บริษัท อ่าวไทยคลังสินค้า จำกัด ระหว่างเดือนกรกฎาคม ถึงเดือนธันวาคม พ.ศ. 2565

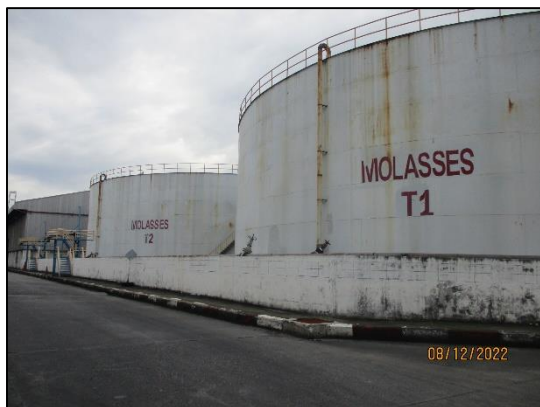
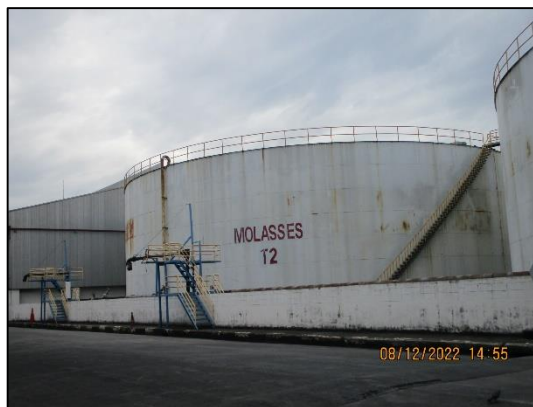
2. ทรัพยากรสิ่งแวดล้อมทางกายภาพ (ต่อ) 2.1 แหล่งน้ำทะเลและคุณภาพน้ำ (ต่อ)	- บริเวณถึงเก็บจะต้องมี Fire wall สูง 1.6 เมตร กว้าง 46 เมตร ยาว 208 เมตร ล้อมรอบถึงเก็บทั้ง 3 ถัง เพื่อป้องกันหากเกิดการรั่วไหลของถึงเก็บ	- โครงการจัดให้มี Fire wall ล้อมรอบถึงเก็บกากน้ำตาลทั้งหมดเพื่อป้องกันการปนเปื้อนสู่สิ่งแวดล้อม กรณีเกิดการหกรั่วไหล ทั้งนี้ ระหว่างเดือนเดือนกรกฎาคม ถึงเดือนธันวาคม พ.ศ. 2565 ไม่พบการชำรุดเสียหายของระบบลำเลียงขนส่งกากน้ำตาลที่ส่งผลให้ต้องหยุดการลำเลียงขนส่ง เพื่อดำเนินการซ่อมแซมและแก้ไข	- ไม่พบปัญหาในการดำเนินการ	- รูปที่ 2-1 คั้นกันป้องกันการรั่วไหลโดยรอบถึงเก็บกากน้ำตาล

รูปที่ 2-1 คันกันป้องกันการรั่วไหลโดยรอบถังเก็บกากน้ำตาล

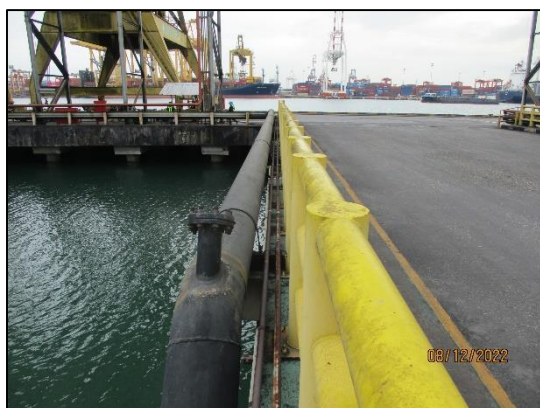
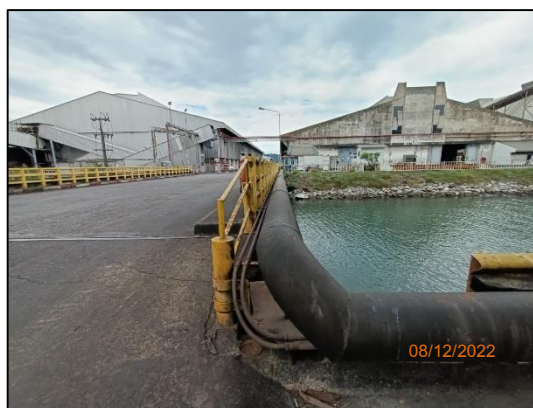
รูปที่ 2-3 ท่อลำเลียงกากน้ำตาลหน้าท่า

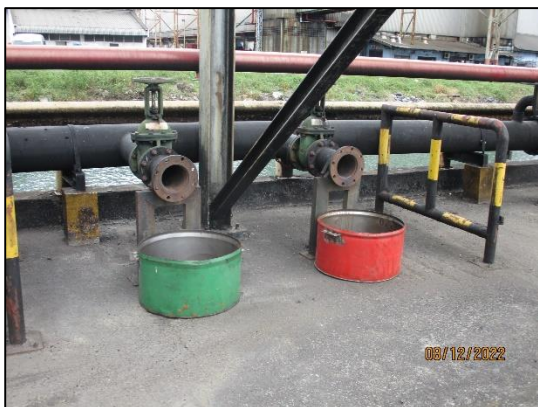
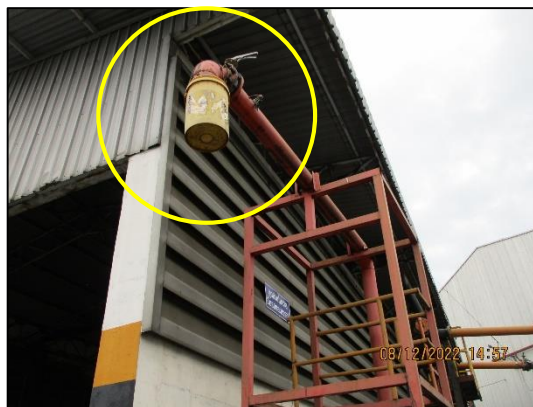
รูปที่ 2-4 ภาพขณะรองรับการรั่วไหลของกากน้ำตาล

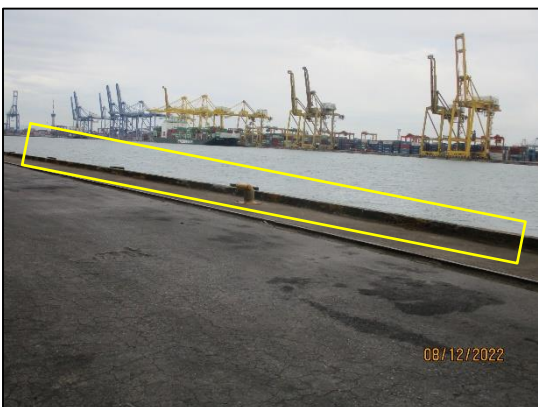
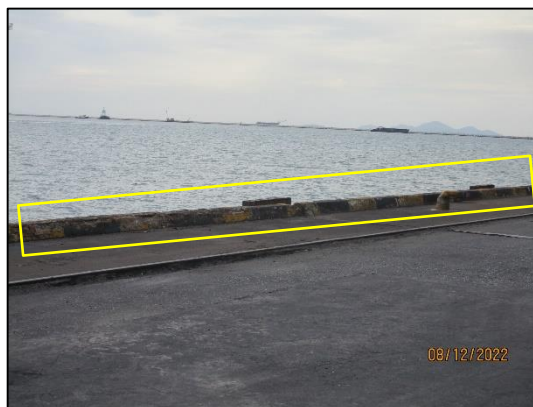
1. มาตรการทั่วไป (ต่อ)	- บริษัทฯ ควรดำเนินการยกขอบพื้นที่ทำเหมืองโดยรอบ เพื่อป้องกันน้ำปนเปื้อนบริเวณทำเหมืองให้มีให้ไหลลงสู่ทะเลโดยตรง พร้อมทั้งกำหนดความลาดชันของทำเหมืองให้น้ำปนเปื้อนบริเวณหน้าทำเหมืองสู่ระบบระบายน้ำของโครงการ	- โครงการดำเนินการยกขอบพื้นที่หน้าทำเหมืองโดยรอบ (ความสูงประมาณ 10 เซนติเมตร) เป็นที่เรียบร้อยแล้ว พร้อมทั้งจัดให้มีการทำความสะอาดพื้นที่บริเวณทำเหมือง-เรือทุกครั้งหลังจากมีการขนถ่ายสินค้าเพื่อป้องกันไม่ให้น้ำปนเปื้อนบริเวณหน้าทำเหมืองสู่แหล่งน้ำทะเลโดยตรง	- ไม่พบปัญหาในการดำเนินการ	- รูปที่ 2-5 การยกขอบพื้นที่หน้าทำเหมือง - รูปที่ 2-6 การทำความสะอาดพื้นที่บริเวณทำเหมืองเรือ

รูปที่ 2-5 การยกขอบพื้นที่หน้าท่าเทียบเรือ

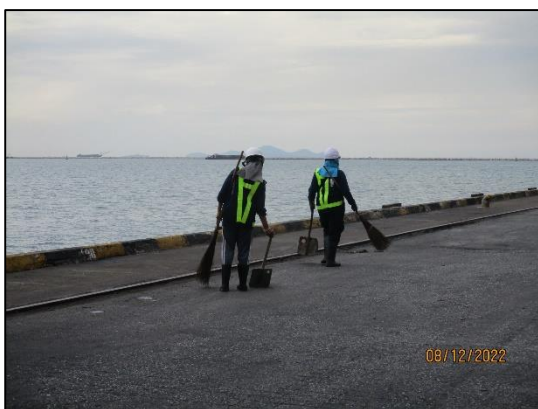
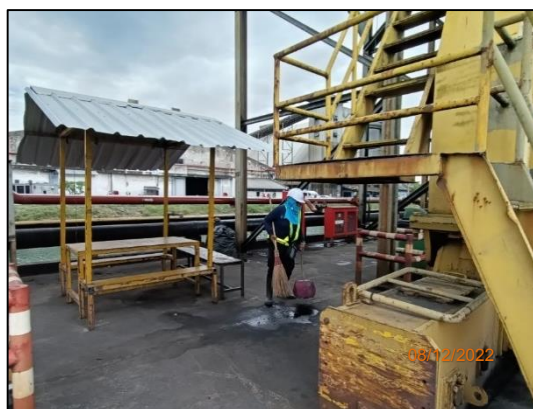
รูปที่ 2-6 การทำความสะอาดพื้นที่บริเวณท่าเทียบเรือ

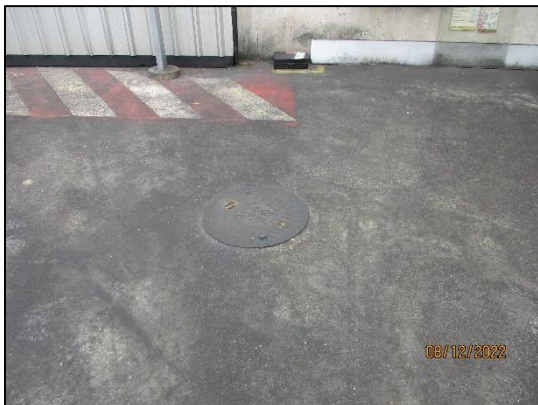
- บริษัทฯ ควรดำเนินการจัดสร้างบ่อพักน้ำทิ้งสุดท้าย เพื่อรองรับน้ำทิ้งที่ผ่านระบบบำบัด และน้ำปนเปื้อนบริเวณโครงการก่อนปล่อยลงสู่คลองระบายน้ำ และลงสู่ทะเล	- น้ำทิ้งของโครงการส่วนใหญ่เป็นน้ำทิ้งปนเปื้อนน้ำตาล ดังนั้น โครงการจึงรวบรวมน้ำทิ้งดังกล่าวไว้ในถังคอนกรีต และประสานให้หน่วยงานจากเทศบาลนครแหลมฉบังเข้ามารับน้ำทิ้งเพื่อนำไปใช้ประโยชน์ต่อไป	- ไม่พบปัญหาในการดำเนินการ	- รูปที่ 2-7 บ่อคอนกรีตสำหรับรวบรวมน้ำเสีย

รูปที่ 2-7 บ่อคอนกรีตสำหรับรวบรวมน้ำเสีย

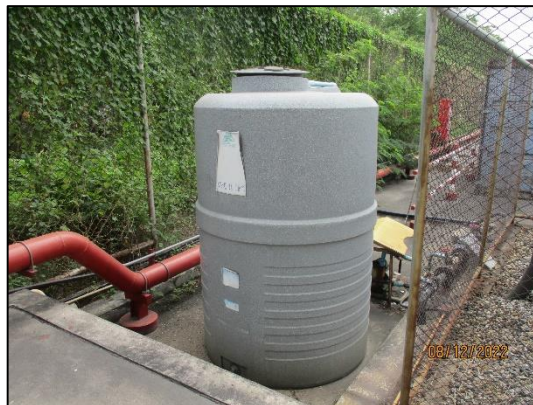
- ให้บริษัทฯ ดำเนินการติดตั้งถังเก็บน้ำดับเพลิงโดยมีปริมาณความจุที่เหมาะสมเพื่อเป็นแหล่งน้ำสำรองในกรณีเกิดอัคคีภัยบริเวณพื้นที่โครงการ และติดตั้ง Pump สูบน้ำทะเลมาใช้เพื่อการดับเพลิง ในกรณีน้ำสำรองในถังเก็บน้ำดับเพลิงหมด รวมทั้งติดตั้งอุปกรณ์ฉีดน้ำดับเพลิงในบริเวณที่เหมาะสมโดยรอบพื้นที่โครงการ	- โครงการจัดเตรียมถังเก็บกักน้ำ จำนวน 1 ถัง และถังเก็บน้ำใต้ดิน จำนวน 1 ถัง ซึ่งมีปริมาณความจุรวม 514 ลูกบาศก์เมตร เพื่อเป็นแหล่งน้ำสำรองสำหรับกรณีเกิดอัคคีภัยภายในโครงการ รวมถึงติดตั้งถังดับเพลิง และอุปกรณ์ฉีดน้ำดับเพลิงโดยรอบพื้นที่โครงการ พร้อมทั้งจัดให้มีการตรวจสอบอุปกรณ์ดับเพลิงเป็นประจำ นอกจากนี้โครงการได้จัดให้มีการฝึกซ้อมดับเพลิงขั้นต้นและอพยพหนีไฟ ประจำปี 2565 เมื่อวันที่ 26 ตุลาคม พ.ศ. 2565	- ไม่พบปัญหาในการดำเนินการ	- ภาคผนวก ข.2 เอกสารการตรวจสอบตู้อุปกรณ์ดับเพลิง - ภาคผนวก ข.3 เอกสารการตรวจสอบถังดับเพลิง - ภาคผนวก ข.4 การฝึกซ้อมดับเพลิงขั้นต้น และอพยพหนีไฟ ประจำปี 2565 - รูปที่ 2-8 ถังเก็บกักน้ำ - รูปที่ 2-9 อุปกรณ์ดับเพลิงและแจ้งเหตุเพลิงไหม้

รูปที่ 2-8 ถังเก็บกักน้ำ

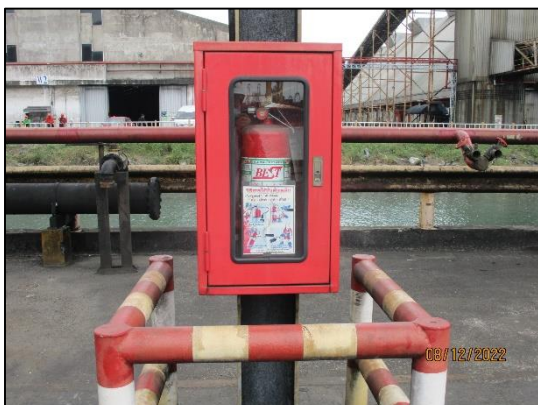
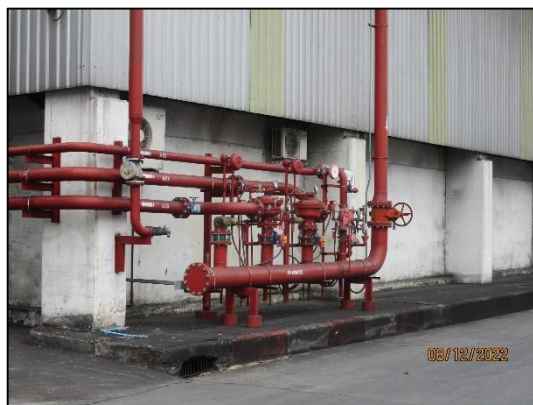
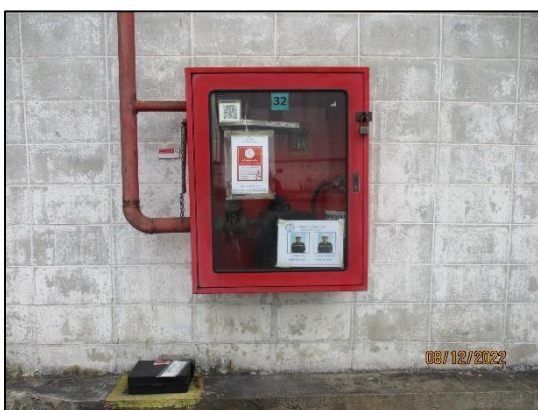
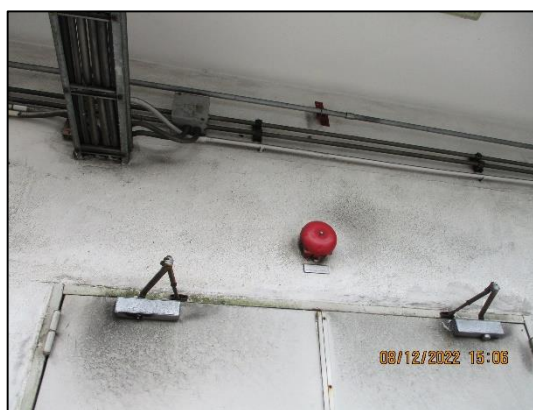
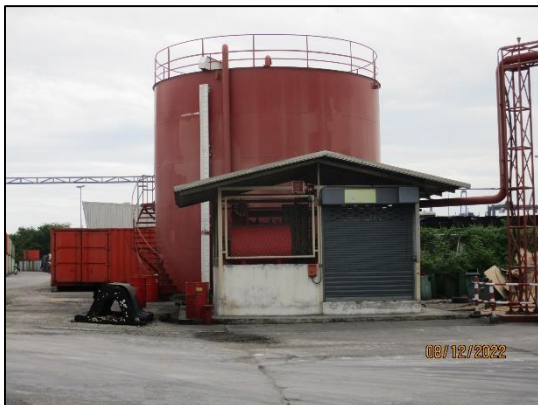
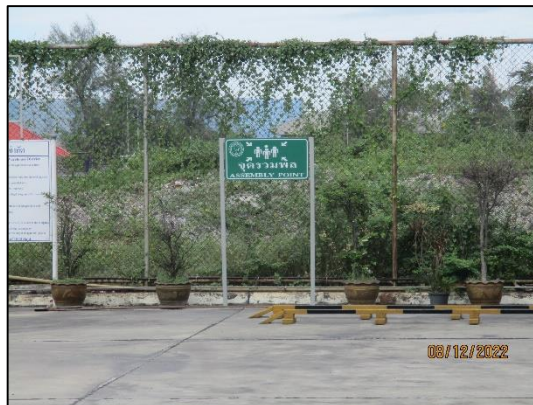
รูปที่ 2-9 อุปกรณ์ระบบดับเพลิง และแจ้งเหตุเพลิงไหม้

รูปที่ 2-9 (ต่อ) อุปกรณ์ระบบดับเพลิง และแจ้งเหตุเพลิงไหม้

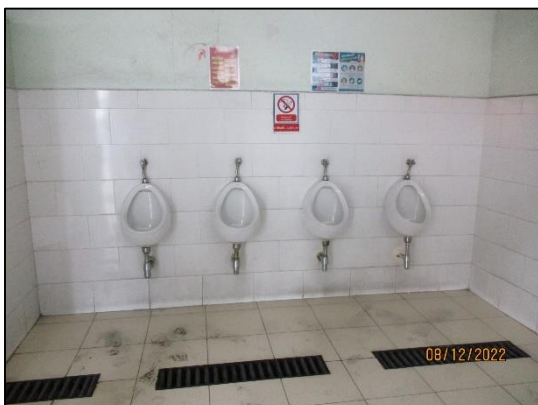
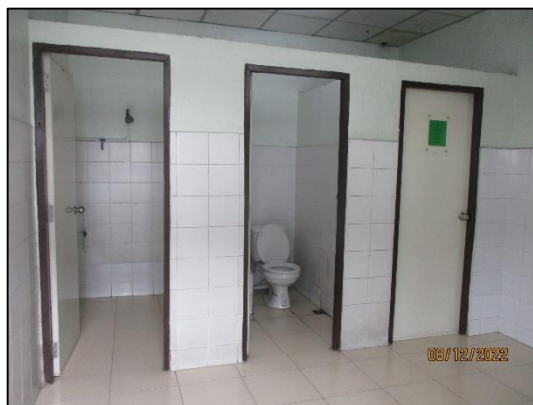
2. ทรัพยากรสิ่งแวดล้อม ทางกายภาพ 2.1 แหล่งน้ำทะเลและ คุณภาพน้ำ	- น้ำเสียจากห้องน้ำ-ห้องส้วม และการอุปโภค ต่างๆ จะต้องถูกบำบัดโดยใช้ถังบำบัด SATS ก่อนปล่อยลงสู่คลองระบายน้ำ และระหว่าง เรือเข้าเทียบท่าห้ามมิให้มีการปล่อยของเสีย จากเรือ โดยบังคับให้คนงานในเรือใช้ห้องส้วม บนฝั่ง	- โครงการจัดเตรียมห้องน้ำ-ห้องส้วมบนฝั่งสำหรับ พนักงานและคนงานอย่างพอเพียง และมีข้อกำหนด ไม่ให้เรือที่เข้าเทียบท่าปล่อยของเสียจากเรือลงสู่ทะเล โดยเด็ดขาด โดยโครงการทำการติดตั้งถังบำบัดน้ำเสีย สำเร็จรูป (SATS) สำหรับบำบัดน้ำเสียที่เกิดจาก ห้องน้ำ-ห้องส้วมภายในพื้นที่โครงการ ส่วนน้ำเสียจาก กิจกรรมอื่นๆ เช่น น้ำปนเปื้อนโมลาส เป็นต้น จะถูก รวบรวมไว้ในถังพักคอนกรีต ซึ่งโครงการประสานให้ หน่วยงานที่ได้รับอนุญาตจากเทศบาลนครแหลมฉบัง เข้ามาทำการสูบไปกำจัดเป็นประจำทุกเดือน ทั้งนี้ ใน เดือนกรกฎาคม สิงหาคม และ ตุลาคม พ.ศ. 2565 น้ำ ปนเปื้อนโมลาสของโครงการมีปริมาณน้อยจึงไม่มีการสูบ น้ำเสียดังกล่าวไปกำจัด	- ไม่พบปัญหาในการดำเนินการ	- ภาคผนวก ข.7 ใบเสร็จ รับ เงินค่าสูบน้ำเสีย และสิ่ง ปฏิกูลไปกำจัด - รูปที่ 2-7 บ่อคอนกรีต สำหรับรวบรวมน้ำเสีย - รูปที่ 2-10 ห้องน้ำบนฝั่ง

รูปที่ 2-10 ห้องน้ำบนฝั่ง

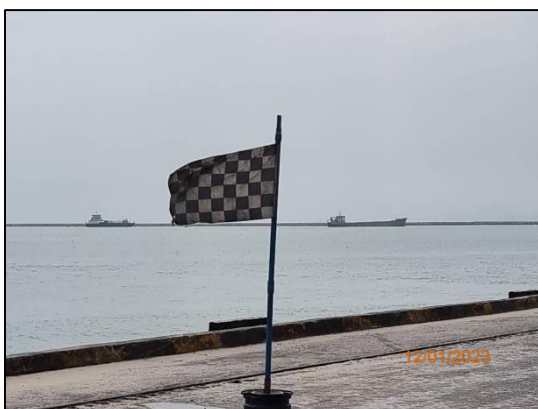
- กำชับเจ้าหน้าที่ของเรือบรรทุกทุกลำให้ปฏิบัติตามกฎการเดินเรืออย่างเคร่งครัด และเปิดสัญญาณแจ้งขณะนำเรือเข้าสู่ร่องน้ำและระหว่างการเทียบท่า	- โครงการมีการกำชับให้เจ้าหน้าที่ของเรือบรรทุกให้ปฏิบัติตามกฎการเดินเรืออย่างเคร่งครัด และมีการให้สัญญาณแจ้งทุกครั้งขณะนำเรือเข้าสู่ร่องน้ำ โดยจะใช้ธงเป็นสัญญาณสำหรับช่วงเวลากลางวัน และใช้สัญญาณเสียงหรือสัญญาณไฟ สำหรับช่วงเวลากลางคืน พร้อมทั้งจัดให้มีนายท่าประจำท่าเทียบเรือ เพื่อควบคุมดูแลขณะที่มีเรือเข้าเทียบท่าทุกครั้ง	- ไม่พบปัญหาในการดำเนินการ	- รูปที่ 2-11 ธงสัญญาณแจ้งนำเรือเข้าสู่ร่องน้ำ - รูปที่ 2-12 นายท่าประจำท่าเทียบเรือ

รูปที่ 2-11 ธงสัญญาณแจ้งนำเรือเข้าสู่ร่องน้ำ

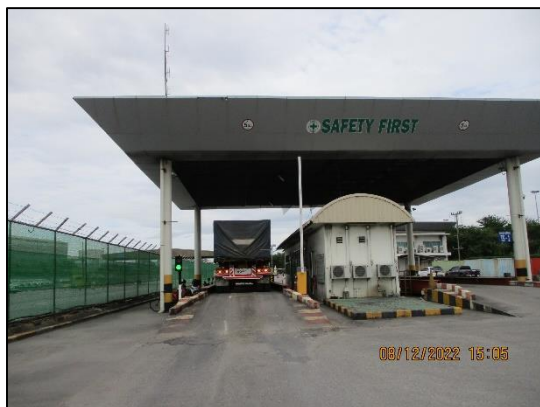
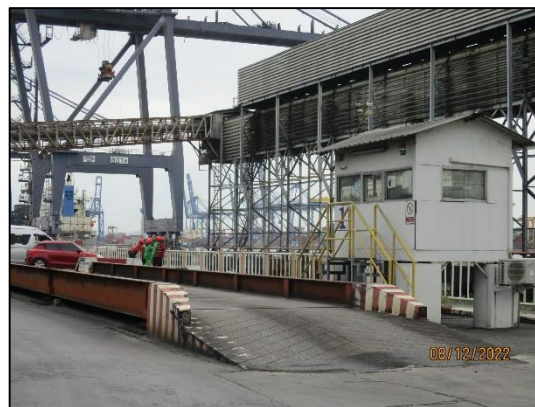
4. คุณค่าการใช้ประโยชน์ ของมนุษย์ 4.1 การคมนาคม	- ควบคุมน้ำหนักบรรทุกของรถให้อยู่ในเกณฑ์ มาตรฐาน	- โครงการจัดให้มีเจ้าหน้าที่คอยกำกับดูแลและควบคุม น้ำหนักบรรทุกของรถให้อยู่ในเกณฑ์มาตรฐาน พร้อมทั้ง กำหนดให้รถบรรทุกต้องชั่งน้ำหนักโดยเครื่องชั่งที่โครงการ จัดเตรียมไว้ทุกครั้งที่ผ่านมาเข้า-ออกโครงการ	- ไม่พบปัญหาในการดำเนินการ	- รูปที่ 2-13 เครื่องชั่ง น้ำหนักรถบรรทุก

รูปที่ 2-13 เครื่องชั่งน้ำหนักบรรทุก

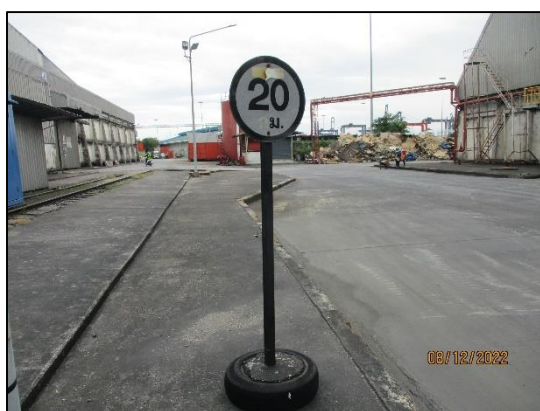
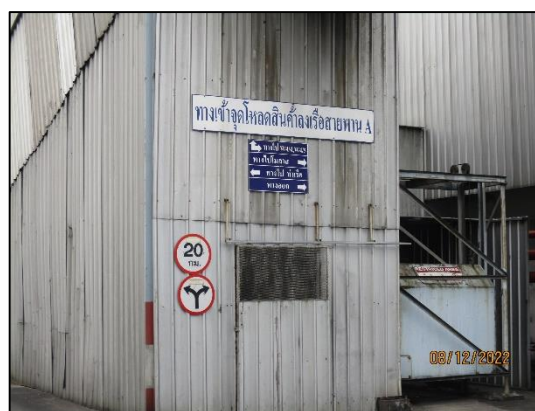
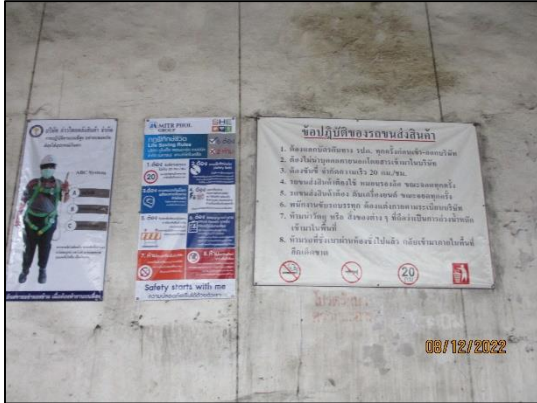
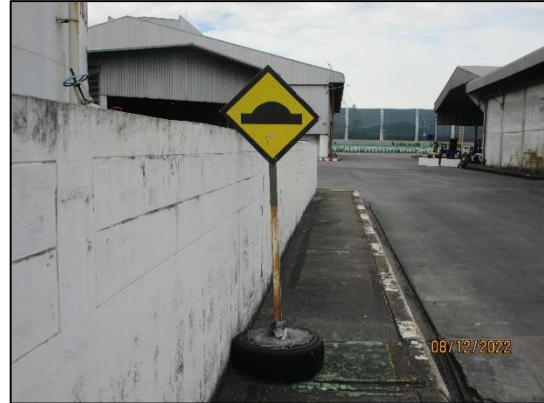
- ติดตั้งป้ายสัญญาณจราจรต่างๆ พร้อมทั้ง กวดขันพนักงานให้ปฏิบัติตามกฎจราจรอย่าง เคร่งครัด	- โครงการทำการติดตั้งป้ายสัญญาณจราจร เช่น ป้ายจำกัด ความเร็ว และป้ายแสดงทิศทาง เป็นต้น พร้อมทั้งจัดทำ คันรื้อบริเวณทางโค้ง ตลอดจนมีการจัดประชุมเจ้าหน้าที่ รักษาความปลอดภัยเพื่อแจ้งข้อมูล และทวนสอบระบบ การรักษาความปลอดภัย และการจราจรในช่วงเช้าเป็น ประจำทุกวัน	- ไม่พบปัญหาในการดำเนินการ	- รูปที่ 2-16 ป้ายสัญญาณ จราจร และป้ายเตือน ภายในโครงการ - รูปที่ 2-17 พนักงานรักษา ความปลอดภัย

รูปที่ 2-16 ป้ายสัญญาณจราจร และป้ายเตือนภายในโครงการ

รูปที่ 2-16 (ต่อ) ป้ายสัญญาณจราจร และป้ายเตือนภายในโครงการ
