ผลการปฏิบัติตามมาตรการป้องกันและ  
แก้ไขผลกระทบสิ่งแวดล้อม

ผลการปฏิบัติตามมาตรการป้องกันและแก้ไขผลกระทบสิ่งแวดล้อม ของโครงการ BELLE AVENUE (กลุ่มอาคาร C และ D) ระยะดำเนินการ ระหว่างเดือนกรกฎาคม-ธันวาคม พ.ศ. 2565 ซึ่งติดตามตรวจสอบโดยบริษัท ยูไนเต็ด แอนนาลิสต์ แอนด์ เอ็นจิเนียริง คอนซัลแตนท์ จำกัด เมื่อวันที่ 1 พฤศจิกายน พ.ศ. 2565 สรุปผลดังตารางที่ 2-1

ตารางที่ 2-1 สรุปผลการปฏิบัติตามมาตรการป้องกันและแก้ไขผลกระทบสิ่งแวดล้อม โครงการ BELLE AVENUE (กลุ่มอาคาร C และ D) ระยะดำเนินการระหว่างเดือนกรกฎาคม-ธันวาคม พ.ศ. 2565

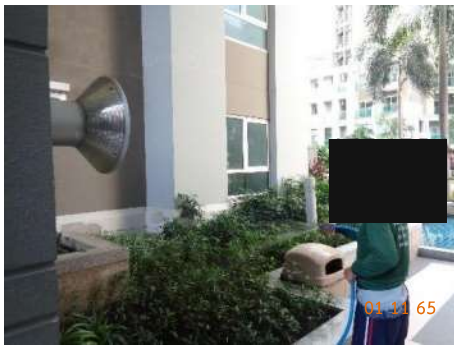
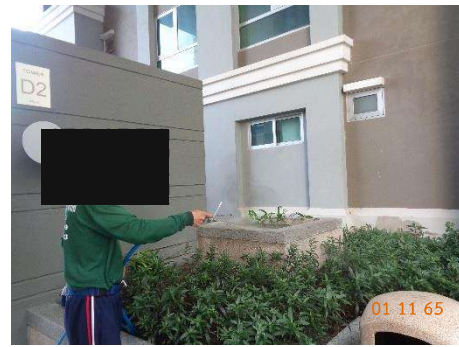
รูปที่ 2-1 การดูแลต้นไม้และพื้นที่สีเขียว

1. สภาพภูมิประเทศ	-	-	-
2. ดิน	1. ปรับปรุงคุณภาพของดินบริเวณที่จะปลูกต้นไม้	โครงการได้จ้างบริษัท ม่อนหลวง 2553 จำกัด ดูแลต้นไม้และพื้นที่สีเขียวให้มีสภาพดีและสวยงามอยู่เสมอ รวมไปถึงการปรับปรุงคุณภาพของดิน (การใส่ปุ๋ย การพรวนดิน และรดน้ำ) แสดงดังรูปที่ 2-1และรูปที่ 2-2	-

7. หมั่นดูแลรักษาพื้นที่สีเขียว โดยรอบอาคารให้สมบูรณ์อยู่เสมอ	โครงการได้จ้างบริษัท ม่อนหลวง 2553 จำกัด ดูแลต้นไม้และพื้นที่สีเขียวให้มี สภาพดีและสวยงามอยู่เสมอ แสดงดังรูปที่ 2-1 และรูปที่ 2-2	-

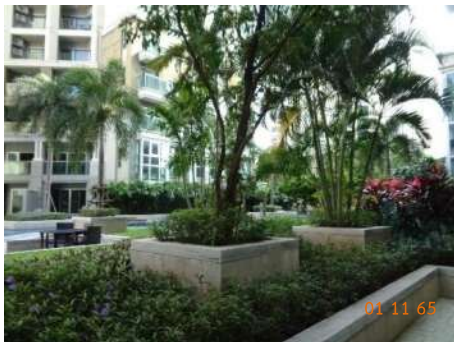
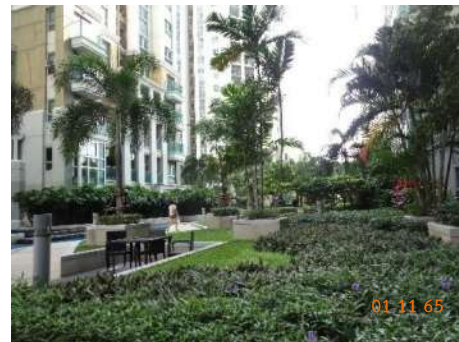
รูปที่ 2-2 พื้นที่สีเขียวของโครงการ

2. จัดให้มีพื้นที่สีเขียวภายในโครงการทั้งหมดประมาณ 12,585.6 ตร. ม. ซึ่งแบ่งเป็นพื้นที่สีเขียวบริเวณชั้น Ground ประมาณ 5,233.76 ตร.ม. และพื้นที่สีเขียวบริเวณชั้น Podium ประมาณ 5,831 ตร. ม. และพื้นที่บริเวณระเบียงของชั้นห้องพัก รวมทั้งหมดในส่วนนี้ 1,520.84 ตร.ม. เมื่อคิดสัดส่วนของพื้นที่สีเขียวต่อจำนวนผู้อาศัยในโครงการจะได้ประมาณ 1.09 ตร.ม.ต่อคน สัดส่วนของพื้นที่สีเขียวต่อพื้นที่โครงการร้อยละ 42.51 และสัดส่วนของพื้นที่สีเขียวชั้นล่างต่อพื้นที่สีเขียวทั้งหมด ร้อยละ 40.59	โครงการจัดให้มีพื้นที่สีเขียว พร้อมทั้งดูแลให้สภาพที่ดีสวยงามอยู่เสมอ แสดงดังรูปที่ 2-1 และรูปที่ 2-2	-

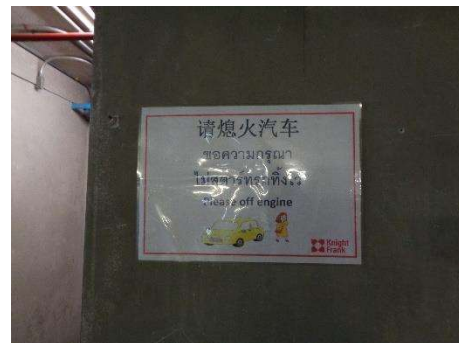
รูปที่ 2-4 ป้ายห้ามติดเครื่องยนต์ทิ้งไว้ บริเวณลานจอดรถยนต์และอาคารจอดรถยนต์ในอาคาร

3. คุณภาพอากาศ (ต่อ)	4. ติดป้ายห้ามติดเครื่องยนต์บริเวณลานจอดรถยนต์ตลอดแนวเขตที่ดิน รวมทั้งในอาคารจอดรถยนต์ในที่ที่เห็นได้ชัดเจน	โครงการได้ติดป้ายห้ามติดเครื่องยนต์ไว้ บริเวณลานจอดรถยนต์และอาคารจอดรถยนต์ในอาคาร แสดงดังรูปที่ 2-4

9. ติดประกาศห้ามติดเครื่องยนต์ภายในอาคารจอดรถยนต์ในที่ที่เห็น เด่นชัด	โครงการได้ติดป้ายห้ามติดเครื่องยนต์ไว้ บริเวณลานจอดรถยนต์และอาคารจอด รถยนต์ในอาคาร แสดงดังรูปที่ 2-4	-

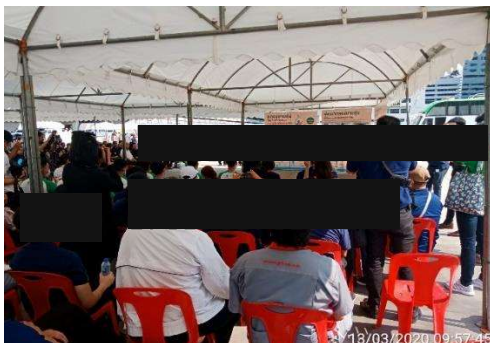
รูปที่ 2-5 การเข้าร่วมประชุมกิจกรรม  
“รักษัคลองยายสุน ร่วมใจคืนน้ำใสสู่ชุมชน”

4. น้ำผิวดิน (ต่อ)		ภูมิทัศน์และพัฒนาคลองยายสุน รวมถึงการขุดลอกท้องคลองแสดงดังรูปที่ 2-5 อย่างไรก็ตาม ระหว่างเดือนกรกฎาคม-ธันวาคม พ.ศ. 2565 ยังไม่มีการดำเนินการกิจกรรม

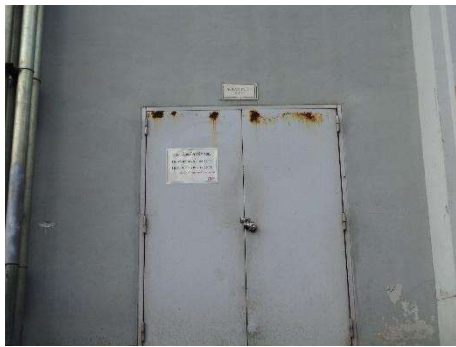
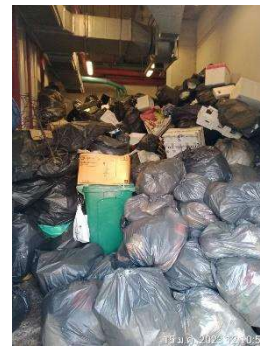
รูปที่ 2-7 ห้องพักขยะ

7. ห้องพักขยะเปียกและห้องพักขยะแห้งจะต้องจัดการวางเวลาการขนย้ายเป็นประจำ	โครงการได้กำหนดช่วงเวลาในการขนย้ายขยะ 2 ช่วงเวลาต่อวัน คือเวลา 08.00 - 09.00 น. และ 14.00-15.00 น. แสดงดังรูปที่ 2-7 และภาคผนวก ค-3	-

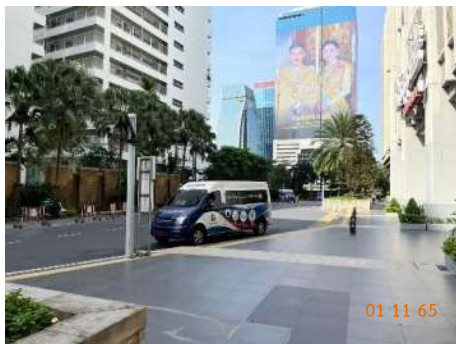
รูปที่ 2-8 รถรับ-ส่งของโครงการ

8. รณรงค์ให้ผู้อยู่อาศัยเดินทางโดยระบบขนส่งของกทม. ได้แก่ รถไฟฟ้าใต้ดิน และระบบขนส่งมวลชน เพื่อลดปริมาณมลพิษที่เกิดจากการใช้รถยนต์ส่วนบุคคล	เนื่องจากโครงการเป็นส่วนหนึ่งในโครงการของ The Grand Rama 9 บริษัทเซ็นทรัลพัฒนา จำกัด (มหาชน) (CPN) ได้จัดให้มีรถรับ-ส่งบริการสำหรับผู้อาศัยและผู้ใช้บริการทั่วไป เพื่อเดินทางไปยังระบบขนส่งของกทม. ได้แก่ รถไฟฟ้าใต้ดิน และระบบขนส่งมวลชนเป็นประจำทุกวัน ระหว่างเวลา 07:00-20:00 น. แสดงดังรูปที่ 2-8	-

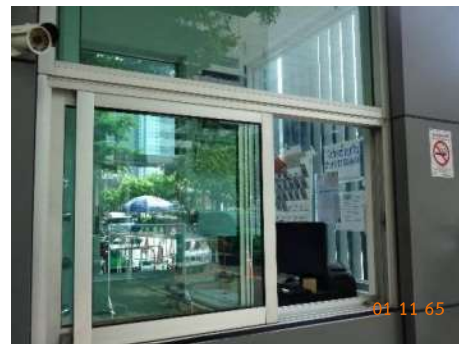
รูปที่ 2-9 จุดรับบัตรจอดรถยนต์

9. จุดที่ตั้งของพนักงานรับบัตรจอดรถยนต์ต้องอยู่ภายนอกอาคารและต้องมีการระบายอากาศ รวมทั้งสามารถปิดช่องรับบัตร เพื่อลดปริมาณไอเสียเข้าสู่ห้องพนักงาน	โครงการจัดให้จุดที่ตั้งของพนักงานรับบัตรจอดรถยนต์อยู่ภายนอกอาคาร และมีช่องเปิด-ปิดรับบัตรเพื่อลดปริมาณไอเสียเข้าสู่ห้องพนักงาน แสดงดังรูปที่ 2-9	-

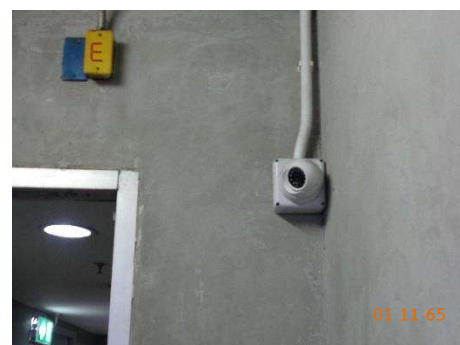
รูปที่ 2-13 กล่องโทรศัพท์ผนังจรปิด บริเวณทางเข้า-ออก  
อาคารจอดรถยนต์

11. การดูแลรักษาความปลอดภัย กรณีลานจอดรถ ให้ใช้ระบบกล้องโทรทัศน์วงจรปิด และจัดเตรียมสถานที่หรือพื้นที่ไว้ในอาคารซึ่งไม่ใช้พื้นที่จอดรถ เช่น ก่อนประตูทางออกสู่ลานจอดรถไว้ให้กับพนักงานรักษาความปลอดภัย	โครงการได้จัดเตรียมพื้นที่สำหรับพนักงานรักษาความปลอดภัยบริเวณอาคารจอดรถยนต์ แสดงตั้งรูปที่ 2-12 โดยมีการจัดตั้งกล้องโทรทัศน์วงจรปิด บริเวณทางเข้า-ออกอาคารจอดรถยนต์ แสดงตั้งรูปที่ 2-13	-

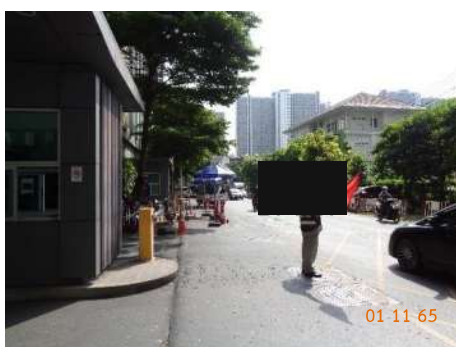
รูปที่ 2-16 พนักงานรักษาความปลอดภัย  
บริเวณทางเข้า-ออกพื้นที่โครงการ

5. บริเวณประตูทางเข้า-ออกโครงการ ต้องจัดให้มียามรักษาการณ์ ประจำอยู่ตลอดเวลาเพื่อคอยอำนวยความสะดวกให้กับรถเข้า-ออก ทั้งนี้ เพื่อป้องกันอุบัติเหตุกับรถทางตรง และลดความล่าช้าในการ เข้าออก	โครงการจัดให้มีเจ้าหน้าที่รักษาความปลอดภัยประจำอยู่บริเวณทางเข้า-ออกพื้นที่ โครงการตลอดเวลา เพื่ออำนวยความสะดวกให้กับรถเข้า-ออก และดูแลการจัดการ จราจรของโครงการ แสดงดังรูปที่ 2-16	-

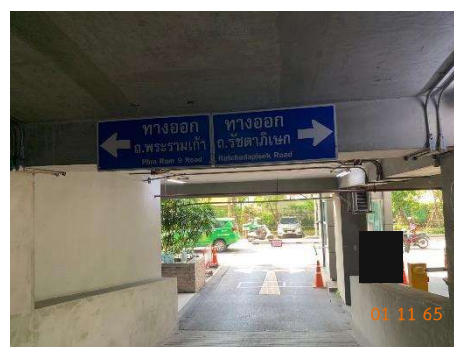
รูปที่ 2-17 ป้ายบอกทิศทาง

7. การคมนาคมขนส่ง (ต่อ)	4. จัดให้พาหนะที่ต้องการออกจากโครงการแล้วมุ่งหน้าสู่ถนน พระราม 9 ให้ใช้ทางออกที่ซอยพระราม 9 ซอย 3 จะดีที่สุด ส่วนผู้ที่ ต้องการออกสู่ถนนรัชดาภิเษกให้ออกทางซอยพระราม 9 สแควร์ ทั้งนี้ต้องทำการประชาสัมพันธ์ให้ผู้ใช้ที่อาศัยในโครงการทราบด้วย โดยประชาสัมพันธ์ผ่านแผ่นพับ และป้ายบอกทิศทาง	โครงการได้ติดตั้งป้ายบอกทิศทาง สำหรับทางออกจากโครงการมุ่งหน้าสู่ถนน พระราม 9 และถนนรัชดาภิเษก บริเวณทางออกของอาคารจอดรถยนต์ แสดงดัง รูปที่ 2-17	-

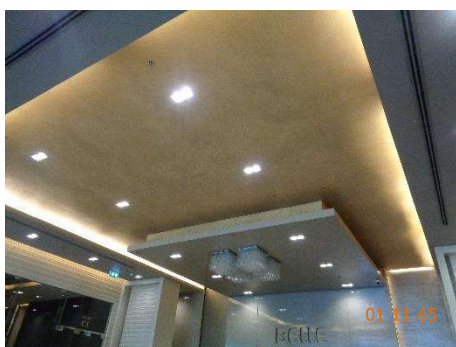
รูปที่ 2-18 ไฟส่องสว่าง บริเวณทางเข้า-ออกโครงการ

6. ติดตั้งไฟแสงสว่างบริเวณประตูเข้า-ออก และป้ายบอกทางเข้า โครงการ เพื่อให้สังเกตเห็นได้อย่างชัดเจน	โครงการได้ติดตั้งไฟแสงสว่างบริเวณประตูเข้า-ออก และป้ายบอกทางเข้าโครงการ แสดงดังรูปที่ 2-18	-

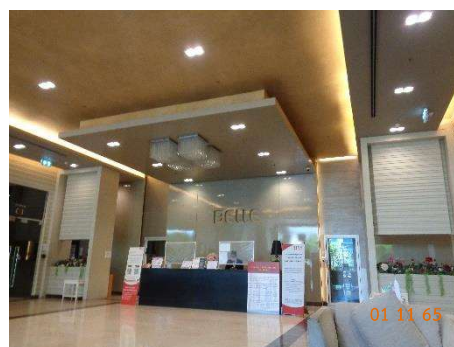
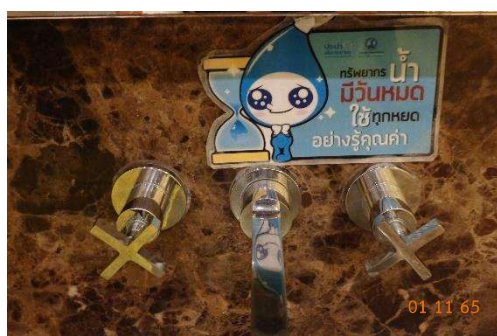
รูปที่ 2-19 ป้ายรณรงค์การใช้น้ำอย่างประหยัด

8. การใช้น้ำ	1. รณรงค์ให้ผู้พักอาศัยในโครงการร่วมมือกันใช้น้ำอย่างประหยัด	โครงการได้ติดป้ายรณรงค์การใช้น้ำอย่างประหยัดไว้ที่ห้องน้ำส่วนกลาง แสดงตั้งรูปที่ 2-19 และรูปที่ 2-51	-

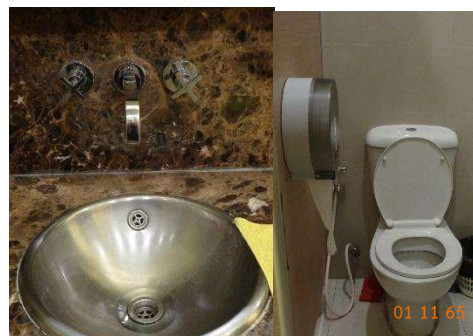
รูปที่ 2-20 สุขภัณฑ์แบบประหยัดน้ำ

2. เลือกใช้สุขภัณฑ์แบบประหยัดน้ำ	โครงการได้เลือกใช้สุขภัณฑ์แบบประหยัดน้ำสำหรับห้องน้ำส่วนกลาง แสดงตั้งรูปที่ 2-20	-
	3. นำน้ำทิ้งผ่านการใช้งานบำบัดแล้วกลับมาใช้ประโยชน์ให้มากที่สุด โดยนำไปใช้รดน้ำต้นไม้บริเวณพื้นที่ปลูกต้นไม้และจัดสวนบริเวณชั้น Ground	เนื่องจากถือจำกัดด้านพื้นที่ของโครงการ ซึ่งไม่สามารถติดตั้งอุปกรณ์ได้โดยน้ำทิ้งที่ผ่านการบำบัดทั้งหมดจะระบายออกสู่ภายนอกโครงการ โดยไม่มีการนำกลับมาใช้ประโยชน์	-

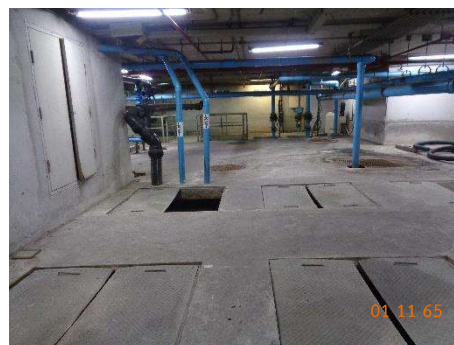
รูปที่ 2-22 บ่อสลายตะกอน

9. ระบบบำบัดน้ำเสีย	1. ทำการสูบน้ำตะกอนเข้าบ่อเดิมอากาศ โดยที่ตะกอนส่วนเกินจะถูกสูบไปยังบ่อสลายตะกอน	โครงการติดท่อให้รถสูบล้างปฏิบัติการจากสำนักงานเขตห้วยขวางมาสูบน้ำตะกอนประจำปี (ความถี่ 1 ครั้ง/ปี) โดยที่ตะกอนส่วนเกินจะถูกสูบไปยังบ่อสลายตะกอน แสดงตั้งรูปที่ 2-22 และภาคผนวก ค-12	-

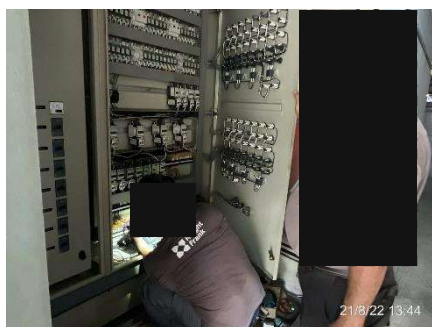
รูปที่ 2-23 เจ้าหน้าที่ดูแลระบบบำบัดน้ำเสีย

9. ระบบบำบัดน้ำเสีย (ต่อ)	3. โครงการต้องจัดทำแผนงานที่มีความรู้ความชำนาญเกี่ยวกับกระบวนการควบคุมดูแลระบบบำบัดน้ำเสีย เป็นผู้ดูแลการทำงานของระบบบำบัดน้ำเสียให้มีความอยู่ประจำตลอดเวลา	โครงการมอบหมายให้ช่างเทคนิคประจำอาคารเป็นผู้ควบคุมดูแลระบบบำบัดน้ำเสีย รวมถึงการตรวจสอบประจำวันเพื่อให้อยู่ในสภาพพร้อมใช้งาน และซ่อมบำรุงระบบบำบัดน้ำเสียตามแผนการบำรุงรักษาเชิงป้องกันประจำปี พร้อมทำแบบบันทึกรายละเอียดของสถิติและข้อมูลซึ่งแสดงผลการทำงานของระบบบำบัดน้ำเสียของแหล่งกำเนิดมลพิษ และรายงานสรุปผลการทำงานของระบบบำบัดน้ำเสีย (ทส.1 และ 2) แสดงดังรูปที่ 2-23 ภาคผนวก ค-2 และภาคผนวก ค-5	-

7. โครงการต้องติดตามตรวจสอบประสิทธิภาพของระบบบำบัดน้ำเสียอย่างสม่ำเสมอ พร้อมทั้งจัดทำรายงานบันทึกผลและสภาพปัญหา การปรับปรุงและการซ่อมแซมอย่างสม่ำเสมอ	โครงการมอบหมายให้ช่างเทคนิคประจำอาคารเป็นผู้ควบคุมดูแลระบบบำบัดน้ำเสีย รวมถึงการตรวจสอบประจำวันเพื่อให้อยู่ในสภาพพร้อมใช้งาน และซ่อมบำรุงระบบบำบัดน้ำเสียตามแผนการบำรุงรักษาเชิงป้องกันประจำปี พร้อมทำแบบบันทึกรายละเอียดของสถิติและข้อมูลซึ่งแสดงผลการทำงานของระบบบำบัดน้ำเสียของแหล่งกำเนิดมลพิษ และรายงานสรุปผลการทำงานของระบบบำบัดน้ำเสีย (ทส.1 และ 2) แสดงดังรูปที่ 2-23 รูปที่ 2-49 ภาคผนวก ค-2 และภาคผนวก ค-5	-

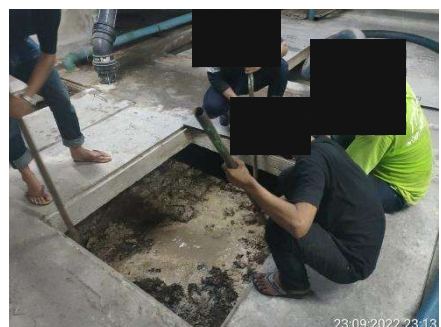
รูปที่ 2-24 การสูบกากตะกอนในถังเกรอะ

5. โครงการจะต้องสูบลูกกักตุนในถังเกรอะ (Septic Tank) และ ถังแยกกาก เมื่อปริมาณกากตะกอนมีระดับสูง หรือเป็นประจำทุกเดือน โดยจ้างรถสูบล้างถังของกรุงเทพมหานคร (สำนักงานเขตห้วยขวาง) มาสูบลูกกักตุนไปกำจัด	โครงการติดตั้งถังสูบล้างถังจากสำนักงานเขตห้วยขวางมาสูบลูกกักตุนในถังเกรอะ (Septic Tank) และถังแยกกาก ปีละ 1 ครั้ง โดยในปี พ.ศ. 2565 ดำเนินการเมื่อวันที่ 17 กันยายน พ.ศ. 2565 โดยพิจารณาจากปริมาณกากตะกอนในถัง และรับความถี่ตามความเหมาะสม แสดงดังรูปที่ 2-24 และภาคผนวก ค-12	-

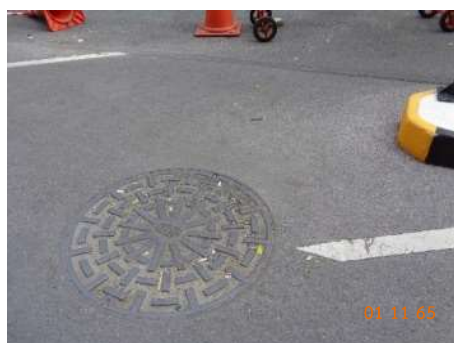
รูปที่ 2-25 บ่อหน่วงน้ำ เครื่องสูบน้ำ และตู้ควบคุมการทำงาน

10. ระบบระบายน้ำ (ต่อ)	5. การระบายน้ำฝนของโครงการจะไม่มีการระบายน้ำออกทางถนน ทวิมิตร	การระบายน้ำฝนของโครงการดำเนินการโดยจัดให้มีบ่อหนั่งน้ำจำนวน 3 บ่อตั้งอยู่ ใต้ดินบริเวณทางวิ่งรถด้านทิศเหนือของโครงการ ท่อระบายน้ำและบ่อหนั่งน้ำ สามารถรองรับปริมาณน้ำหลากของโครงการได้อย่างเพียงพอ และจะสูบน้ำไปยัง บ่อตรจคุณภาพน้ำ ก่อนระบายออกสู่ท่อระบายน้ำสู่คลองยายสุ่น โดยไม่มีการ ระบายออกทางถนนทวิมิตรตามที่มาตรการกำหนด แสดงดังรูปที่ 2-25	-

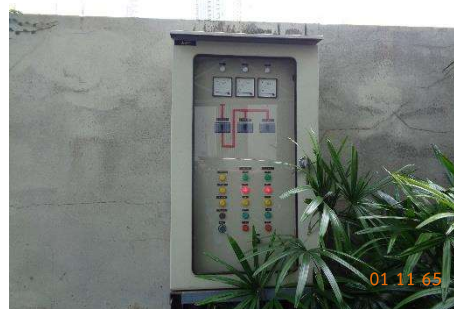
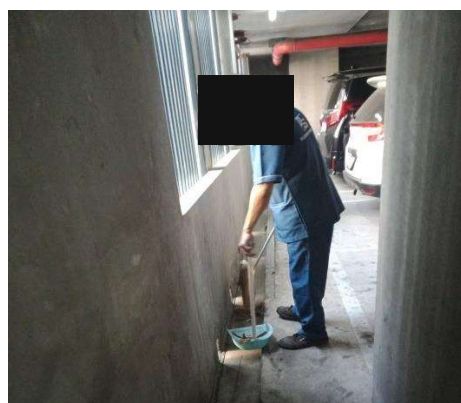
รูปที่ 2-26 การทำความสะอาดรางระบายน้ำ  
ภายในโครงการ

3. ทำความสะอาดระบบระบายน้ำภายในโครงการเป็นประจำ	โครงการจัดให้มีเจ้าหน้าที่ดูแลความสะอาดของระบบระบายน้ำภายในพื้นที่โครงการเป็นประจำ แสดงดังรูปที่ 2-26	-

4. เพื่อป้องกันการอุดตันของระบบระบายน้ำ ซึ่งจะทำให้เกิดปัญหาการระบายน้ำไม่ทันและน้ำท่วมขัง จะต้องกวาดขึ้นให้พนักงานทำความสะอาดเก็บกวาดขยะ เช่น ถูพลาสติก เศษไป๋ไม่มีหรือเศษวัสดุต่าง ๆ ที่อาจจะลงไปอุดตันทำให้การระบายน้ำไม่มีประสิทธิภาพ	โครงการจัดให้มีเจ้าหน้าที่ดูแลความสะอาดของระบบระบายน้ำภายในพื้นที่โครงการเป็นประจำ แสดงดังรูปที่ 2-26	-

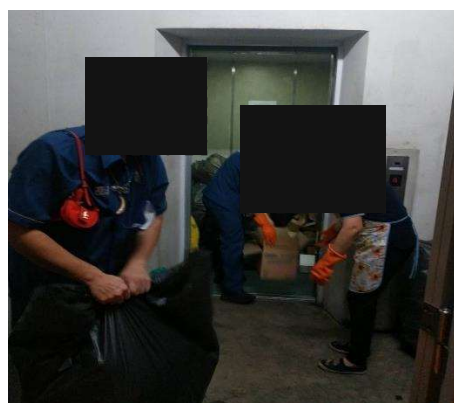
รูปที่ 2-27 เจ้าหน้าที่ขนย้ายขยะจากชั้นห้องพัก

1. จัดให้มีเจ้าหน้าที่ของโครงการทำการขนย้ายขยะจากชั้นห้องพักแต่ ละชั้น และถึงรองรับขยะของพื้นที่ส่วนกลางมาไว้ที่ห้องพักขยะรวม เป็นประจำทุกวัน	โครงการจัดให้มีเจ้าหน้าที่ขนย้ายขยะจากชั้นห้องพักแต่ละชั้น และถึงรองรับขยะ ของพื้นที่ส่วนกลางมาไว้ที่ห้องพักขยะเป็นประจำทุกวัน ในเวลา 08.00 - 09.00 น. และ 14.00-15.00 น. แสดงดังรูปที่ 2-27 และภาคผนวก ค-3	-

2. จัดให้มีเจ้าหน้าที่ของโครงการลำเลียงขยะจากห้องพักขยะชั้นใต้ดิน 2 ชั้น 4 ห้อง ไปไว้ที่ห้องพักขยะรวมชั้น Ground เป็นประจำทุกวัน และลำเลียงจากห้องนี้ไปไว้ที่ตู้พักขยะทุกวัน	โครงการจัดให้มีเจ้าหน้าที่ขนย้ายขยะจากชั้นห้องพักแต่ละชั้น และถึงรองรับขยะ ของพื้นที่ส่วนกลางมาไว้ที่ห้องพักขยะเป็นประจำทุกวัน ในเวลา 08.00 - 09.00 น. และ 14.00-15.00 น. แสดงดังรูปที่ 2-27 และภาคผนวก ค-3	-

7. ควบคุมดูแลการลำเลียงขยะมูลฝอยจากส่วนต่าง ๆ ไปยังถังพักขยะ และตู้พักขยะเพื่อป้องกันการตกหล่นและปนเปื้อนกับพื้นที่ส่วนอื่น ๆ	โครงการจัดให้มีเจ้าหน้าที่ขนย้ายขยะจากชั้นห้องพักแต่ละชั้น และถังรองรับขยะของพื้นที่ส่วนกลางมาไว้ที่ห้องพักขยะเป็นประจำทุกวัน ในเวลา 08.00 - 09.00 น. และ 14.00-15.00 น. โดยใช้ลิฟต์ขนขยะเพื่อป้องกันการตกหล่นและปนเปื้อนกับพื้นที่ส่วนอื่น ๆ แสดงดังรูปที่ 2-27	-

11. การกำจัดขยะมูลฝอย (ต่อ)	8. ดูแลไม่ให้มีขยะตกค้างอยู่ในถังขยะในบริเวณต่าง ๆ และถังพักขยะ ชั้นใต้ดิน 2 เพื่อป้องกันกลิ่นรบกวนและป้องกันการกระจายของ เชื้อโรค	โครงการจัดให้มีเจ้าหน้าที่ขนย้ายขยะจากถังพักแต่ละชั้น และถังรองรับขยะของ พื้นที่ส่วนกลางมาไว้ที่ห้องพักขยะเป็นประจำทุกวัน ในเวลา 08.00 - 09.00 น. และ 14.00-15.00 น. เพื่อไม่ให้มีขยะตกค้างและส่งกลิ่นรบกวนผู้พักอาศัย แสดงดังรูปที่ 2-27	-

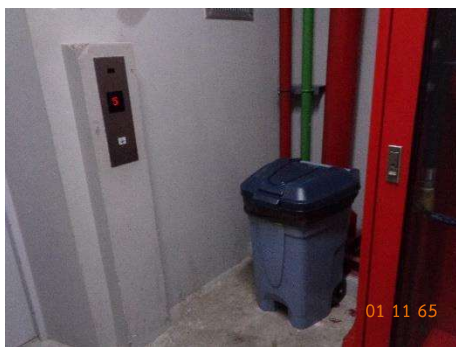
รูปที่ 2-28 ถังรองรับมูลฝอยที่จัดไว้แต่ชั้นพักอาศัย

11. การกำจัดขยะมูลฝอย (ต่อ)	3. จัดเตรียมถังรองรับมูลฝอยไว้บริเวณหน้าลิฟต์โดยสารของชั้นห้องพักทุกชั้น ชั้นละ 3 ถัง แบ่งเป็น ถังขยะเปียก ถังขยะแห้ง และขยะอันตราย	โครงการได้จัดเตรียมถังรองรับมูลฝอยที่มีฝาปิดมิดชิดไว้ในห้องตรงข้ามลิฟต์โดยสารของชั้นห้องพักทุกชั้น เพื่อป้องกันกลิ่นรบกวนผู้พักอาศัย แสดงดังรูปที่ 2-28 และรูปที่ 2-50	-

4. จัดเตรียมถังรองรับมูลฝอยไว้บริเวณหน้าลิฟต์โดยสารทุกแห่งของชั้นใต้ดิน 2 จนถึงชั้นที่ 5 จุดละ 3 ถัง คือ ถังขยะเปียก ถังขยะแห้ง และขยะอันตราย	โครงการได้จัดเตรียมถังรองรับมูลฝอยที่มีฝาปิดมิดชิด ไว้ในห้องตรงข้ามลิฟต์โดยสารของชั้นห้องพักทุกชั้น เพื่อป้องกันกลิ่นรบกวนผู้พักอาศัย แสดงดังรูปที่ 2-28 และรูปที่ 2-50	-

5. ถังรองรับมูลฝอยที่จัดเตรียมไว้ต้องเป็นถังที่มีฝาปิดมิดชิด มีสีแดงตามประเภทของมูลฝอย และติดป้ายไว้อย่างชัดเจน เช่น ถังสีเขียวสำหรับขยะเปียก ถังสีเหลืองสำหรับขยะแห้ง และถังสีเทา สำหรับขยะอันตราย	โครงการได้จัดเตรียมถังรองรับมูลฝอยที่มีฝาปิดมิดชิด ไว้ในห้องตรงข้ามลิฟต์โดยสารของชั้นห้องพักทุกชั้น เพื่อป้องกันกลิ่นรบกวนผู้พักอาศัย แสดงดังรูปที่ 2-28 และรูปที่ 2-50	-

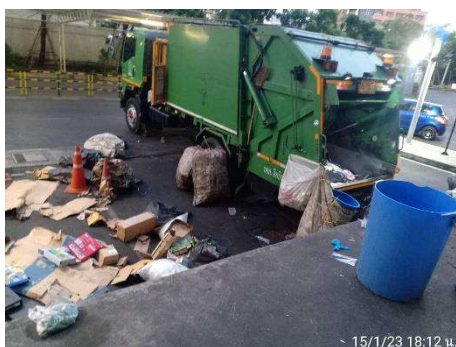
รูปที่ 2-30 การจัดเก็บขยะมูลฝอย  
โดยสำนักงานเขตห้วยขวาง

6. รณรงค์และสนับสนุนการคัดแยกประเภทขยะ ตามภาษาชนะที่โครงการจัดเตรียมไว้ รวมทั้งส่งเสริมให้มีการแยกขยะหรือวัสดุที่สามารถนำกลับมาใช้ได้ออกมาเพื่อลดปริมาณขยะที่ต้องกำจัดให้น้อยลง	โครงการจัดให้มีการคัดแยกขยะมูลฝอยทั่วไปและขยะรีไซเคิล โดยเจ้าหน้าที่ของโครงการบริเวณห้องพักขยะของโครงการ และติดต่อให้สำนักงานเขตห้วยขวางมารับขยะทั่วไปกำจัดทุกวัน แสดงดังรูปที่ 2-30	-

12. รณรงค์ให้มีการแยกวัสดุที่สามารถนำกลับมาใช้ใหม่ได้ออกจากขยะ มูลฝอยที่นำมาทิ้ง เช่น การติดป้ายรณรงค์บริเวณที่วางขยะ	โครงการจัดให้มีการคัดแยกขยะมูลฝอยทั่วไปและขยะรีไซเคิล โดยเจ้าหน้าที่ของ โครงการบริเวณห้องพักขยะของโครงการ และติดต่อให้สำนักงานเขตห้วยขวางมา รับขยะทั่วไปไปกำจัดทุกวัน แสดงดังรูปที่ 2-30	-

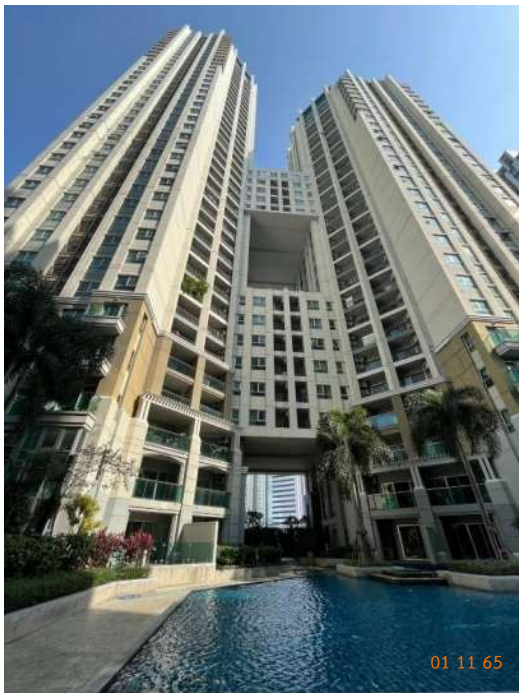
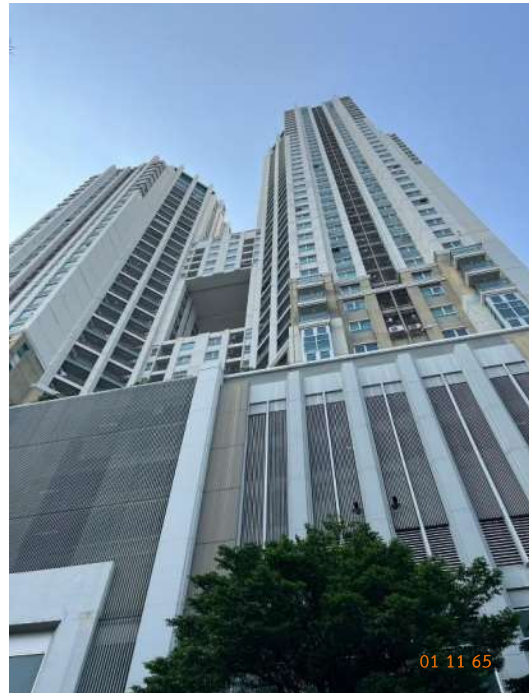
รูปที่ 2-47 พื้นที่ภาพรวมของโครงการ

17. สุขหรือสภาพ	1. โครงการฯ จะต้องจัดสภาพภูมิทัศน์และภูมิสถาปัตย์ของโครงการตามที่ได้เสนอไว้ในรายงาน และดูแลรักษาให้สภาพที่ดีสวยงามอยู่เสมอ	โครงการได้ดูแลรักษาสภาพภูมิทัศน์และภูมิสถาปัตย์ของโครงการให้มีสภาพที่ดีสวยงามอยู่เสมอ แสดงดังรูปที่ 2-22 และรูปที่ 2-47	-

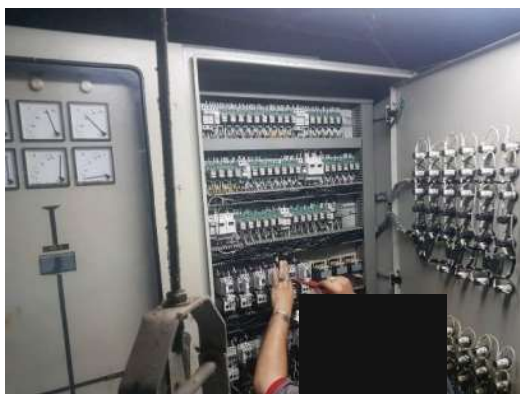
รูปที่ 2-49 เจ้าหน้าที่ตรวจสอบระบบบำบัดน้ำเสีย และ  
ระบบระบายน้ำของโครงการ

9. ระบบบำบัดน้ำเสีย (ต่อ)	ชี้แจงจนไม่สามารถทำงานได้ ผู้ควบคุมระบบบำบัดจะต้องจัดวางโปรแกรมบำรุงรักษาเครื่องจักร ดังนี้ 1) วางระบบการจัดเก็บข้อมูล เช่น บันทึกการซ่อม 2) การดูแลอุปกรณ์ต่าง ๆ จะต้องรักษาให้สะอาด ไม่ขาดการหล่อลื่นจนเกิดการผิดพลาด ส่วนอุปกรณ์ไฟฟ้าต้องไม่ให้เปียกชื้น 3) ในกาการใช้งานอุปกรณ์ของระบบ เช่น เครื่องสูบน้ำเครื่องเติมอากาศ จะต้องมีการบำรุงรักษาและปฏิบัติตามขั้นตอนต่าง ๆ ของบริษัทผู้ผลิต และหากมีปัญหาจะต้องแจ้งทางผู้ผลิตหรือจัดให้มีช่างมาตรวจสอบแก้ไข	(ทส.1 และทส. 2) แสดงดังรูปที่ 2-23 รูปที่ 2-49 ภาคผนวก ค-2 และภาคผนวก ค-5
