ผลการปฏิบัติตามมาตรการป้องกันและ
แก้ไขผลกระทบสิ่งแวดล้อม

ผลการปฏิบัติตามมาตรการป้องกันและแก้ไขผลกระทบสิ่งแวดล้อม ของโครงการ BELLE AVENUE (กลุ่มอาคาร A และ B) ระยะดำเนินการ ระหว่างเดือนกรกฎาคม-ธันวาคม พ.ศ. 2565 ซึ่งติดตามตรวจสอบโดยบริษัท ยูโนเต็ด แอนนาลิสต์ แอนด์ เอ็นจิเนียริง คอนซัลแตนท์ จำกัด เมื่อวันที่ 1 พฤศจิกายน พ.ศ. 2565 สรุปผลดังตารางที่ 2-1

ตารางที่ 2-1 สรุปผลการปฏิบัติการป้องกันและแก้ไขผลกระทบสิ่งแวดล้อม โครงการ BELLE AVENUE (กลุ่มอาคาร A และ B) ระยะดำเนินการระหว่างเดือนกรกฎาคม-ธันวาคม พ.ศ. 2565

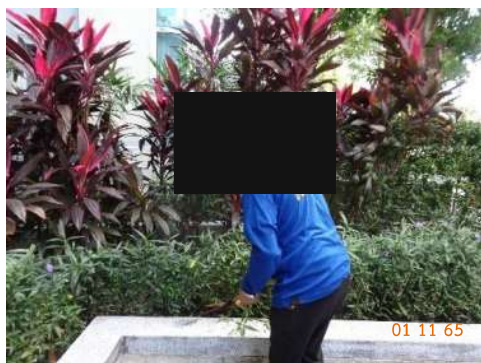
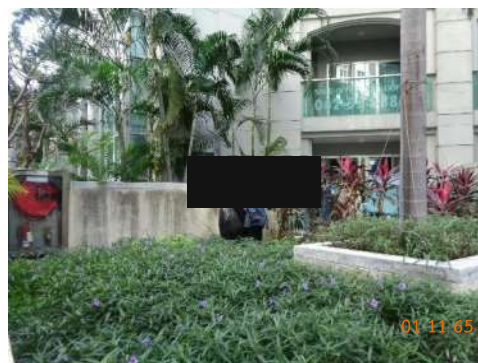
รูปที่ 2-1 การดูแลต้นไม้และพื้นที่สีเขียว

1. สภาพภูมิประเทศ	-	-	-
2. ดิน	1. ปรับปรุงคุณภาพของดินบริเวณที่จะปลูกต้นไม้	โครงการได้จ้างบริษัท ไม่เดิม จำกัด ดูแลต้นไม้และพื้นที่สีเขียวให้มีสภาพดีและสวยงามอยู่เสมอ รวมไปถึงการปรับปรุงคุณภาพของดิน (การใส่ปุ๋ย การพรวนดิน และรดน้ำ) แสดงดังรูปที่ 2-1	-

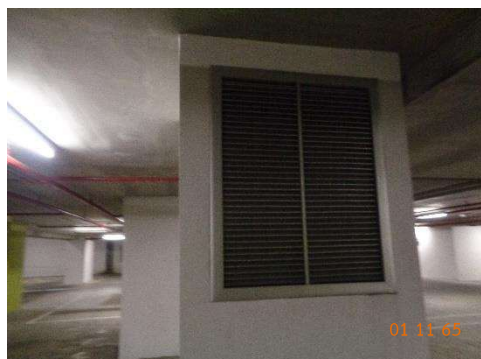
รูปที่ 2-2 ตำแหน่งระบายอากาศจากอาคารจอดรถยนต์

2. ตำแหน่งระบายอากาศจากอาคารจ่อตรงย่นข้อไม่หันทิศทางไปยังพื้นที่ข้างเคียงในกรณีที่มีปล่องระบายอยู่ห่างจากแนวเขตที่ดินน้อยกว่า 5 เมตร และไม่ต้องหันทิศทางเข้าสู่ช่องเปิดของอาคาร ในระยะ 5 เมตร โดยช่องเปิดของอาคาร ได้แก่ ประตู หน้าต่างด้านหนึ่งตั้งอากาศเข้าอาคาร บานเกร็ด และพื้นที่สีน้ำตาลการ รวมทั้งต้องมีระยะห่างจากพื้นที่ต่อไปไม่น้อยกว่า 5 เมตร คือ แนวเขตที่ดินต่างเจ้าของ หอผึ่งเย็นของระบบระบายอากาศ ทางเดินและพื้นที่สาธารณะต่าง ๆ	โครงการได้ติดตั้งระบบระบายอากาศจากอาคารจ่อตรงย่นข้อ โดยไม่หันทิศทางทางเข้าสู่ช่องเปิดของอาคาร ได้แก่ ประตู หน้าต่าง ด้านหนึ่งตั้งอากาศเข้าอาคาร บานเกร็ด และพื้นที่สีน้ำตาลการ แสดงดังรูปที่ 2-2 และภาคผนวก ค-1	-

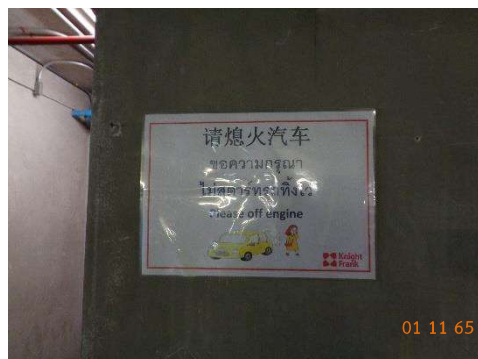
รูปที่ 2-3 ป้ายห้ามติดเครื่องยนต์ทิ้งไว้ บริเวณลานจอดรถยนต์และอาคารจอดรถยนต์ในอาคาร

3. คุณภาพอากาศ (ต่อ)	4. ติดป้ายห้ามติดเครื่องยนตืบริเวณลานจอดรถยนต์ตลอดแนวเขตที่ดิน รวมทั้งอาคารจอดรถยนต์ในพื้นที่เห็นได้ชัดเจน	โครงการได้ติดป้ายห้ามติดเครื่องยนต์ไว้ บริเวณลานจอดรถยนต์และอาคารจอดรถยนต์ในอาคาร แสดงดังรูปที่ 2-3

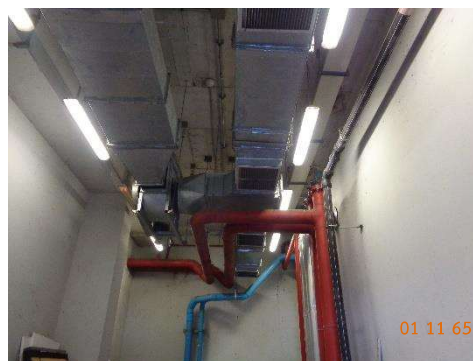
รูปที่ 2-5 พัฒนาระบายอากาศในห้องพักขยะ

6. ห้องพักขยะหรือห้องรวบรวมขยะเปียกต้องติดตั้งเครื่องปรับอากาศเพื่อชะลอการย่อยสลายของขยะและกลิ่น	โครงการได้ติดตั้งพัดลมระบายอากาศไว้ภายในห้องพักขยะของอาคาร แสดงดังรูปที่ 2-5	-

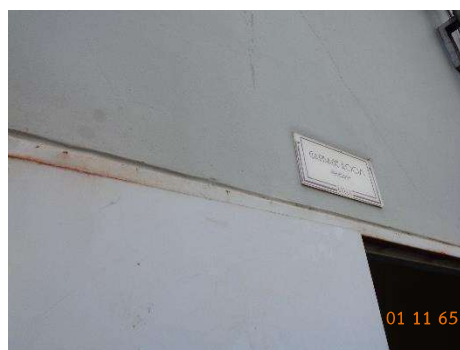
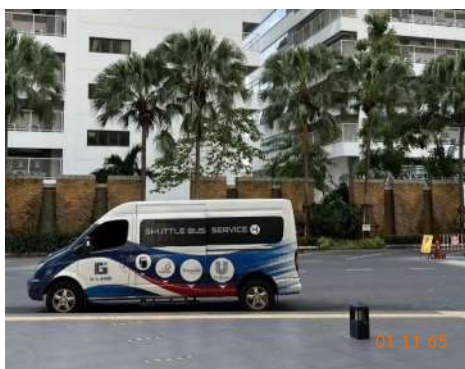
รูปที่ 2-7 รถรับ-ส่งของโครงการ

8. รณรงค์ให้ผู้อยู่อาศัยเดินทางโดยระบบขนส่งของกทม. ได้แก่ รถไฟฟ้าใต้ดิน และระบบขนส่งมวลชน เพื่อลดปริมาณมลพิษที่เกิดจากการใช้รถยนต์ส่วนบุคคล	เนื่องจากโครงการเป็นส่วนหนึ่งในโครงการของ The Grand Rama 9 บริษัท เซ็นทรัลพัฒนา จำกัด (มหาชน) ได้จัดให้มีรถรับ-ส่งบริการสำหรับผู้อยู่อาศัยและผู้ใช้บริการทั่วไป เพื่อเดินทางไปยังระบบขนส่งของกทม. ได้แก่ รถไฟฟ้าใต้ดิน และระบบขนส่งมวลชน เป็นประจำทุกวันระหว่างเวลา 07:00-20:00 น. แสดงดังรูปที่ 2-7	-

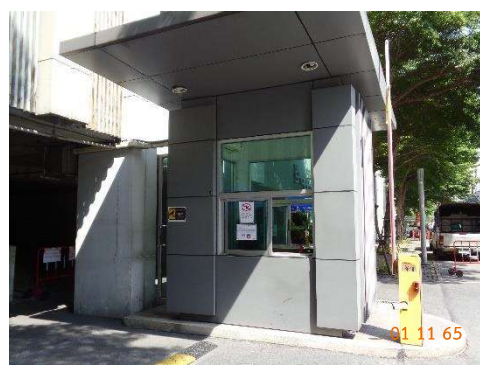
รูปที่ 2-8 จุดรับบัตรจอดรถยนต์

9. จุดที่ตั้งของพนักงานรับบัตรจอดรถยนต์ต้องอยู่ภายนอกอาคารและต้องมีการระบายอากาศ รวมทั้งสามารถเปิดช่องรับบัตร เพื่อลดปริมาณเอเียเข้าสู่ห้องพักพนักงาน	โครงการได้จัดให้จุดที่ตั้งของพนักงานรับบัตรจอดรถยนต์อยู่ภายนอกอาคาร และมีช่องเปิด-ปิดรับบัตรเพื่อลดปริมาณเอเียเข้าสู่ห้องพักพนักงาน แสดงดังรูปที่ 2-8	-

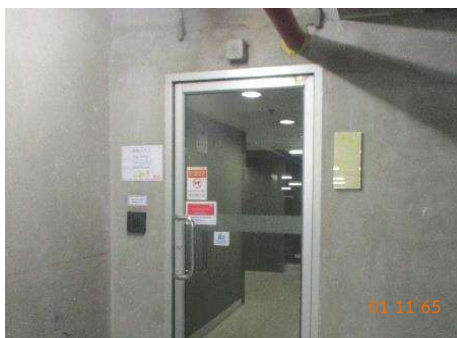
รูปที่ 2-9 ประตูเข้า-ออกสู่อาคารจอดรถยนต์

3. คุณภาพอากาศ (ต่อ)	10. ช่องเปิด เช่น หน้าต่างและประตู ที่เปิดเข้า-ออก สู่อาคารจอรอดรถยนต์ จักต้องปิดอยู่เสมอ โดยปิดป้ายแสดงหรือเตือนให้เห็นเด่นชัด ประตูดักต้องเป็นประตูที่มีระบบปิดตัวเองโดยแรงดึงดูดหรือระบบเลื่อนปิดกรณีประตูแบบเลื่อน	โครงการใช้ระบบประตูยึดการเปิดเข้า-ออกสู่อาคารจอรอดยนต์ พร้อมพรมีระบบเสียงเตือนหากมีการเปิดประตูทิ้งไว้ และจัดให้มีป้ายเตือนให้ปิดประตูทุกครั้งหลังใช้งานให้เป็นอย่างเด่นชัด แสดงดังรูปที่ 2-9 และรูปที่ 2-10	-

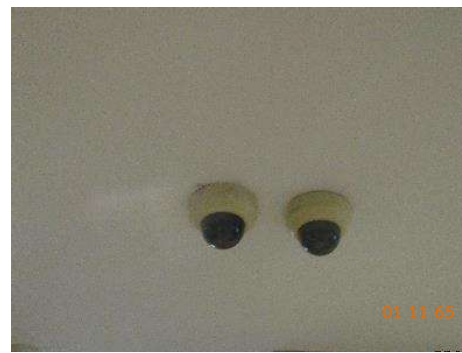
รูปที่ 2-12 กล้องโทรทัศน์วงจรปิด
บริเวณโถงทางเดินหน้าลิฟต์โดยสาร

11. การดูแลรักษาความปลอดภัย กรณีลานจอดรถ ให้ใช้ระบบกล้องโทรทัศน์วงจรปิด และจัดเตรียมสถานที่หรือพื้นที่ไว้ในอาคารซึ่งไม่ใช่พื้นที่จอดรถ เช่น ก่อนประตูทางออกสู่ลานจอดรถไว้ให้กับพนักงานรักษาความปลอดภัย	โครงการได้จัดเตรียมพื้นที่สำหรับพนักงานรักษาความปลอดภัยบริเวณอาคารจอรอดยนต์ แสดงดังรูปที่ 2-11 และติดตั้งกล้องโทรทัศน์วงจรปิดบริเวณทางเข้า-ออกอาคารจอรอดยนต์ และบริเวณโถงทางเดินลิฟต์ เพื่อดูแลรักษาความปลอดภัยแสดงดังรูปที่ 2-12	-

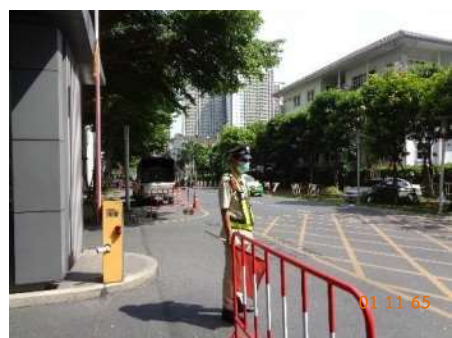
รูปที่ 2-15 พนักงานรักษาความปลอดภัย
บริเวณทางเข้า-ออกพื้นที่โครงการ

7. การคมนาคมขนส่ง (ต่อ)	3. จัดการจราจรบริเวณจุดต่อระหว่างถนนโครงข่ายสายหลักกับถนนโครงข่ายสายรองโดยให้ถนนโครงข่ายสายหลักได้รับสิทธิในการผ่านทางอย่างเหมาะสม ห้ามจัดจังหวะสัญญาณไฟให้กับถนนโครงข่ายสายรองมากเกินไป (การเกิดความล่าช้าบนถนนโครงข่ายสายรองมีผลเสียน้อยกว่าการเกิดความล่าช้าบนถนนโครงข่ายสายหลัก)	โครงการได้จัดให้มีเจ้าหน้าที่รักษาความปลอดภัยประจำอยู่บริเวณทางเข้า-ออกพื้นที่โครงการตลอดเวลา เพื่ออำนวยความสะดวกให้กับรถเข้า-ออก และดูแลการจัดการจราจรของโครงการ แสดงดังรูปที่ 2-15	-

5. บริเวณประตูทางเข้า-ออกโครงการ ต้องจัดให้มียามรักษาการณ์ประจำอยู่ตลอดเวลาเพื่อคอยอำนวยความสะดวกให้กับรถเข้า-ออก ทั้งนี้ เพื่อป้องกันอุบัติเหตุที่รถทางตรง และลดความล่าช้าในการเข้าออก	โครงการได้จัดให้มีเจ้าหน้าที่รักษาความปลอดภัยประจำอยู่บริเวณทางเข้า-ออกพื้นที่โครงการตลอดเวลา เพื่ออำนวยความสะดวกให้กับรถเข้า-ออก และดูแลการจัดการจราจรของโครงการ แสดงดังรูปที่ 2-15	-

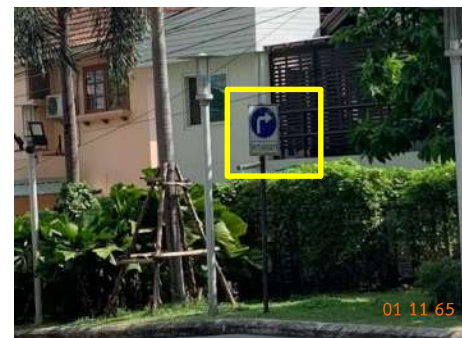
รูปที่ 2-16 ป้ายบอกทิศทาง หรือรูปป้ายด้านนอกอาคาร

4. จัดให้พาหนะที่ต้องการออกจากโครงการแล้วมีเจ้าหน้าที่ดูแลหนพระราม 9 ใช้ทางออกที่ซอยพระราม 9 ซอย 3 จะดีที่สุด ส่วนผู้ที่ต้องการออกสู่ถนนรัชดาภิเษกให้ออกทางซอยพระราม 9 สแควร์ ทั้งนี้ต้องทำการประชาสัมพันธ์ให้ผู้พักอาศัยในโครงการทราบด้วย โดยประชาสัมพันธ์ผ่านแผ่นพับ และป้ายบอกทิศทาง	โครงการได้ติดตั้งป้ายบอกทิศทาง สำหรับทางออกจากโครงการมุ่งหน้าสู่ถนนพระราม 9 และถนนรัชดาภิเษก บริเวณทางออกของอาคารจอดรถยนต์ แสดงดังรูปที่ 2-16	-

6. ติดตั้งไฟแสงสว่างบริเวณประตูเข้า-ออก และป้ายบอกทางเข้าโครงการ เพื่อให้สังเกตเห็นได้อย่างชัดเจน	โครงการได้ติดตั้งไฟแสงสว่างบริเวณประตูเข้า-ออก และป้ายบอกทางเข้าโครงการ แสดงดังรูปที่ 2-16 และรูปที่ 2-17	-

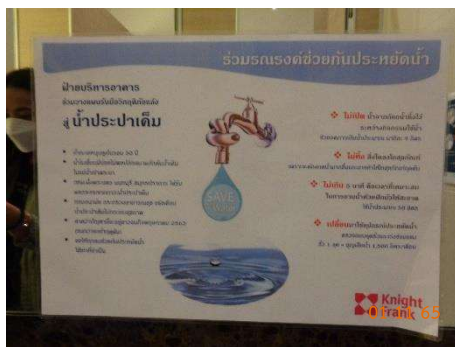
รูปที่ 2-18 ป้ายรณรงค์การใช้น้ำอย่างประหยัด

8. การใช้น้ำ	1. รณรงค์ให้ผู้พักอาศัยในโครงการร่วมมือกันใช้น้ำอย่างประหยัด	โครงการได้ติดป้ายรณรงค์การใช้น้ำอย่างประหยัดไว้ที่ห้องน้ำส่วนกลาง และมีการติดป้ายประชาสัมพันธ์เกี่ยวกับกรประหยัดน้ำ แสดงตั้งรูปที่ 2-18 และรูปที่ 2-50	-

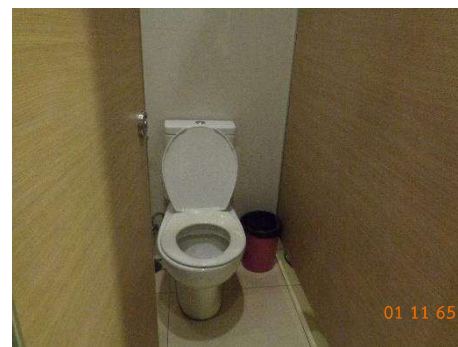
รูปที่ 2-19 สุขภัณฑ์แบบประหยัดน้ำ

2. เลือกใช้สุขภัณฑ์แบบประหยัดน้ำ	โครงการได้เลือกใช้สุขภัณฑ์แบบประหยัดน้ำสำหรับห้องน้ำส่วนกลาง แสดงตั้งรูปที่ 2-19	-
	3. นำน้ำทิ้งผ่านการทำบำบัดแล้วกลับมาใช้ประโยชน์ให้มากที่สุด โดยนำไปใช้รดน้ำต้นไม้บริเวณพื้นที่ปลูกต้นไม้และจัดสวนบริเวณชั้น Ground	เนื่องจากข้อจำกัดด้านพื้นที่ของโครงการ ซึ่งไม่สามารถติดตั้งอุปกรณ์ได้โดยน้ำทิ้งที่ผ่านการบำบัดทั้งหมดยังจะระบายออกสู่ภายนอกโครงการ โดยไม่มีการนำกลับมาใช้ประโยชน์	-

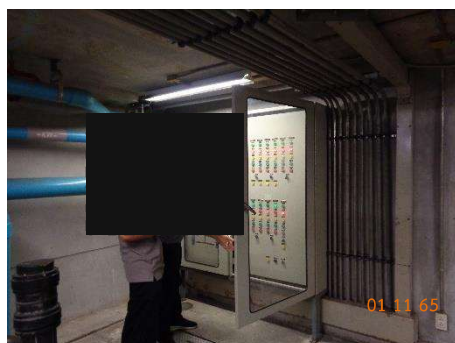
รูปที่ 2-22 เจ้าหน้าที่ดูแลระบบบำบัดน้ำเสีย

3. โครงการต้องจัดหาพนักงานที่มีความรู้ความชำนาญเกี่ยวกับการ ควบคุมดูแลระบบบำบัดน้ำเสีย เป็นผู้ดูแลการทำงานของระบบ บำบัดน้ำเสียให้มีอยู่ประจำตลอดเวลา	โครงการมอบหมายให้ช่างเทคนิคประจำอาคารเป็นผู้ควบคุมดูแลระบบบำบัด น้ำเสีย รวมถึงการตรวจสอบประจำวันเพื่อให้อยู่ในสภาพพร้อมใช้งาน และซ่อม บำรุงระบบบำบัดน้ำเสียตามแผนการบำรุงรักษาเชิงป้องกันประจำปี พร้อมทำแบบ บันทึกรายละเอียดของสถิติและข้อมูลซึ่งแสดงผลการทำงานจากระบบบำบัดน้ำเสีย ของแหล่งกำเนิดมลพิษ และรายงานสรุปผลการทำงานของระบบบำบัด น้ำเสีย (ทส.1 และ 2) แสดงดังรูปที่ 2-22 ภาคผนวก ค-2 และภาคผนวก ค-5	-

6. ในกระบวนการควบคุมการทำงานและประสิทธิภาพของระบบบำบัดน้ำเสียมีแผนการตรวจสอบและการบำรุงดูแลรักษาอุปกรณ์เครื่องจักรเป็นประจำอยู่เสมอ โดยเฉพาะในส่วนของอุปกรณ์ที่อาจเกิดจากการชำรุดได้ง่าย เช่น เครื่องสูบน้ำ เครื่องเติมอากาศ และจัดหาชิ้นส่วนที่เสียหายและบ่อยครั้งไว้ เพื่อป้องกันไม่ให้เกิดการขัดข้องจนไม่สามารถทำงานได้ ควบคุมระบบบำบัดจะต้องจัดวางโปรแกรมบำรุงรักษาเครื่องจักร ดังนี้ 1) วางระบบการจัดเก็บข้อมูล เช่น บันทึกการซ่อม 2) การดูแลอุปกรณ์ต่างๆ จะต้องรักษาให้สะอาด ไม่ขาดการหล่อลื่นจนเกิดการฝืดเคือง ส่วนอุปกรณ์ไฟฟ้าต้องไม่ให้เปียกชื้น 3) ในการใช้งานอุปกรณ์ของระบบ เช่น เครื่องสูบน้ำ เครื่องเติมอากาศ จะต้องมีการบำรุงรักษาและปฏิบัติตามขั้นตอนต่างๆ ของบริษัทผู้ผลิต และหากมีปัญหาจะต้องแจ้งทางผู้ผลิตหรือจัดให้มีช่างมาตรวจสอบแก้ไข	โครงการมอบหมายให้ช่างเทคนิคประจำอาคารเป็นผู้ควบคุมดูแลระบบบำบัดน้ำเสีย รวมถึงการตรวจสอบประจำวันเพื่อให้อยู่ในสภาพพร้อมใช้งาน และซ่อมบำรุงระบบบำบัดน้ำเสียตามแผนการบำรุงรักษาเชิงป้องกันประจำปี พร้อมทั้งแบบบันทึกรายละเอียดของสถิติและข้อมูลซึ่งแสดงผลการทำงานของระบบบำบัดน้ำเสียของแหล่งกำเนิดมลพิษ และรายงานสรุปผลการทำงานของระบบบำบัดน้ำเสีย (ทส.1 และทส.2.) แสดงถึงรูปที่ 2-22 รูปที่ 2-48 ภาคผนวก ค-2 และภาคผนวก ค-5	-

9. ระบบบำบัดน้ำเสีย (ต่อ)	7. โครงการต้องติดตามตรวจสอบประสิทธิภาพของระบบบำบัดน้ำเสียอย่างสม่ำเสมอ พร้อมทั้งจัดทำรายงานบันทึกผลและสภาพปัญหา การปรับปรุงและการซ่อมแซมอย่างสม่ำเสมอ	โครงการมอบหมายให้ช่างเทคนิคประจำอาคารเป็นผู้ควบคุมดูแลระบบบำบัดน้ำเสีย รวมถึงการตรวจสอบประจำวันเพื่อให้อยู่ในสภาพพร้อมใช้งาน และซ่อมบำรุงระบบบำบัดน้ำเสียตามแผนการบำรุงรักษาเชิงป้องกันประจำปี พร้อมทำแบบบันทึกรายละเอียดของสถิติและข้อมูลซึ่งแสดงผลการทำงานของระบบบำบัดน้ำเสียของแหล่งกำเนิดมลพิษ และรายงานสรุปผลการทำงานของระบบบำบัดน้ำเสีย (พส.1 และ 2) แสดงดังรูปที่ 2-22 รูปที่ 2-48 ภาคผนวก ค-2 และภาคผนวก ค-5	-

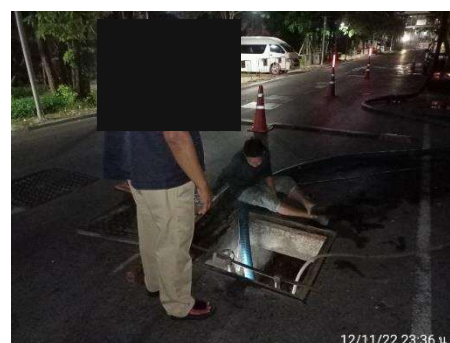
รูปที่ 2-23 การสูบน้ำจากตะกอนในถังเกรอะ

9. ระบบบำบัดน้ำเสีย	1. ทำการสูบน้ำเสียก่อนเข้าบ่อเติมอากาศ โดยที่ตะกอนส่วนเกินจะถูกสูบ ไปยังบ่อสลายตะกอน	โครงการติดท่อให้รถสูบน้ำทิ้งจากสำนักงานเขตห้วยขวางมาสูบน้ำเสียก่อนประจําปี (ความถี่ 1 ครั้ง/ปี) ล่าสุดเมื่อวันที่ 12 พ.ย. 2565 โดยที่ตะกอนส่วนเกินจะถูกสูบไป ยังบ่อสลายตะกอน แสดงดังรูปที่ 2-23 และภาคผนวก ค-12	-

5. โครงการจะต้องสุบกกักตะกอนในถังเกรอะ (Septic Tank) และ ถังแยกกาก เมื่อปริมาณกากตะกอนมีระดับสูง หรือเป็นประจำทุกเดือน โดยจ้างรถสูบล้างสิ่งปฏิกูลของกรุงเทพมหานคร (สำนักงานเขตห้วยขวาง) มาสูบล้างก่อนไปกำจัด	โครงการติดท่อให้รถสูบล้างสิ่งปฏิกูลจากสำนักงานเขตห้วยขวางมาสุบกกักตะกอนในถังเกรอะ (Septic Tank) และถังแยกกาก ปีละ 1 ครั้ง และสำหรับพื้นที่เช่า บริษัท บีดี วิลลอปเม้นท์ จำกัด จะจัดให้มีการสุบกกักตะกอนทุก 3 เดือน โดยพิจารณาจากปริมาณกากตะกอนในถัง และปรับความถี่ตามความเหมาะสม แสดงถึงรูปที่ 2-23 และภาคผนวก ค-12	-

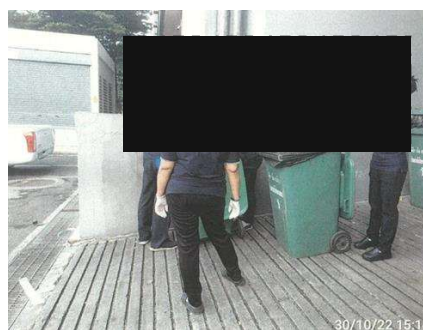
รูปที่ 2-26 เจ้าหน้าที่ขนย้ายขยะจากชั้นห้องพักลงมายัง
ห้องพักขยะ

11. การกำจัดขยะมูลฝอย	1. จัดให้มีเจ้าหน้าที่ของโครงการทำการขนย้ายขยะจากชั้นห้องพักแต่ละชั้น และถังรองรับขยะของพื้นที่ส่วนกลางมาไว้ที่ห้องพักขยะรวมเป็นประจำทุกวัน	โครงการจัดให้มีเจ้าหน้าที่ขนย้ายขยะจากชั้นห้องพักแต่ละชั้น และถังรองรับขยะของพื้นที่ส่วนกลางมาไว้ที่ห้องพักขยะเป็นประจำทุกวัน ในเวลา 08:30-10:00 น. และ 15:00-16:00 น. แสดงดังรูปที่ 2-26 และภาคผนวก ค-3	-

2. จัดให้มีเจ้าหน้าที่ของโครงการลำเลียงขยะจากห้องพักขยะชั้นใต้ดิน 2 ชั้น 4 ห้อง ไปไว้ที่ห้องพักขยะรวมชั้น Ground เป็นประจำทุกวัน และลำเลียงจากห้องนี้ไปไว้ที่ตู้พักขยะทุกวัน	โครงการจัดให้มีเจ้าหน้าที่ขนย้ายขยะจากชั้นห้องพักแต่ละชั้น และถังรองรับขยะของพื้นที่ส่วนกลางมาไว้ที่ห้องพักขยะเป็นประจำทุกวัน ในเวลา 08:30-10:00 น. และ 15:00-16:00 น. แสดงดังรูปที่ 2-26 และภาคผนวก ค-3	-

7. ควบคุมดูแลการลำเลียงขยะมูลฝอยจากส่วนต่างๆ ไปยังห้องพักขยะและตู้พักขยะเพื่อป้องกันการตกหล่นและปนเปื้อนกับพื้นที่ส่วนอื่นๆ	โครงการจัดให้มีเจ้าหน้าที่ขนย้ายขยะจากชั้นห้องพักแต่ละชั้น และถังรองรับขยะของพื้นที่ส่วนกลางมาไว้ที่ห้องพักขยะเป็นประจำทุกวัน ในเวลา 08:30-10:00 น. และ 15:00-16:00 น. โดยใช้ลิฟต์ขนของเพื่อป้องกันการตกหล่นและปนเปื้อนกับพื้นที่ส่วนอื่นๆ แสดงดังรูปที่ 2-26	-

8. ดูแลไม่ให้มีขยะตกค้างอยู่ในถังขยะในบริเวณต่างๆ และห้องพักขยะชั้นใต้ดิน 2 เพื่อป้องกันกลิ่นรบกวนและป้องกันการกระจายของเชื้อโรค	โครงการจัดให้มีเจ้าหน้าที่ขนย้ายขยะจากชั้นห้องพักแต่ละชั้น และถังรองรับขยะของพื้นที่ส่วนกลางมาไว้ที่ห้องพักขยะเป็นประจำทุกวัน ในเวลา 08:30-10:00 น. และ 15:00-16:00 น. เพื่อไม่ให้มีขยะตกค้างและส่งกลิ่นรบกวนผู้พักอาศัย แสดงดังรูปที่ 2-26	-

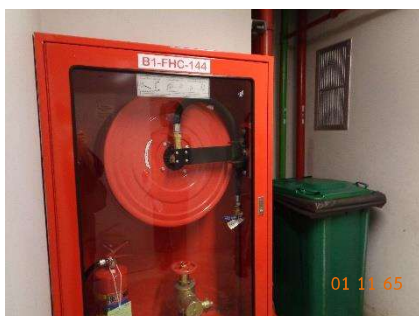
รูปที่ 2-27 ถังรองรับมูลฝอยที่จัดไว้แต่ชั้นพักอาศัย

3. จัดเตรียมถังรองรับมูลฝอยไว้บริเวณหน้าลิฟต์โดยสารของชั้นห้องพักทุกชั้น ชั้นละ 3 ถัง แบ่งเป็น ถังขยะเปียก ถังขยะแห้ง และขยะอันตราย	โครงการได้จัดเตรียมถังรองรับมูลฝอยที่มีฝาปิดมิดชิดไว้ในห้องตรงข้ามลิฟต์โดยสารของชั้นห้องพักทุกชั้น เพื่อป้องกันกลิ่นรบกวนผู้พักอาศัย แสดงดังรูปที่ 2-27 และรูปที่ 2-49	-

4. จัดเตรียมถังรองรับมูลฝอยไว้บริเวณหน้าลิฟต์โดยสารทุกแห่งของชั้นใต้ดิน 2 จนถึงชั้นที่ 5 จุดละ 3 ถัง คือ ถังขยะเปียก ถังขยะแห้ง และขยะอันตราย	โครงการได้จัดเตรียมถังรองรับมูลฝอยที่มีฝาปิดมิดชิดไว้ในห้องตรงข้ามลิฟต์โดยสารของชั้นห้องพักทุกชั้น เพื่อป้องกันกลิ่นรบกวนผู้พักอาศัย แสดงดังรูปที่ 2-27 และรูปที่ 2-49	-

11. การกำจัดขยะมูลฝอย (ต่อ)	5. ถังรองรับมูลฝอยที่จัดเตรียมไว้ต้องเป็นถังที่ไม่มีปดมิดชิด มีสี่แยกตามประเภทของมูลฝอย และติดป้ายไว้อย่างชัดเจน เช่น ถังสีเขียวสำหรับขยะเปียก ถังสีเหลืองสำหรับขยะแห้ง และถังสีเทาสำหรับขยะอันตราย	โครงการได้จัดเตรียมถังรองรับมูลฝอยที่มีฝาปิดมิดชิด ไว้ในห้องตรงข้ามลิฟต์โดยสารของชั้นห้องพักทุกชั้น เพื่อป้องกันกลิ่นรบกวนผู้พักอาศัย แสดงดังรูปที่ 2-27 และรูปที่ 2-49	-

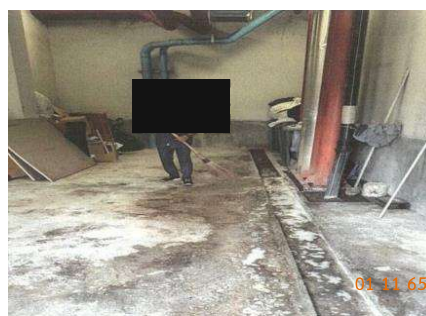
รูปที่ 2-28 การทำความสะอาดห้องพักขยะ

9. ทำความสะอาดห้องพักขยะรวมเป็นประจำ เมื่อขนย้ายขยะออกจากห้องแล้ว	โครงการจัดให้มีเจ้าหน้าที่ทำความสะอาดห้องพักขยะรวมเป็นประจำ เมื่อขนย้ายขยะออกจากห้องแล้ว แสดงดังรูปที่ 2-28	-

10. ทำความสะอาดห้องพักขยะชั้นใต้ดิน 2 เป็นประจำทุกวัน	โครงการไม่มีห้องพักขยะชั้นใต้ดิน อย่างไรก็ตาม โครงการได้ทำความสะอาดห้องพักขยะแต่ละชั้นและห้องพักขยะรวมเป็นประจำ แสดงดังรูปที่ 2-28	-

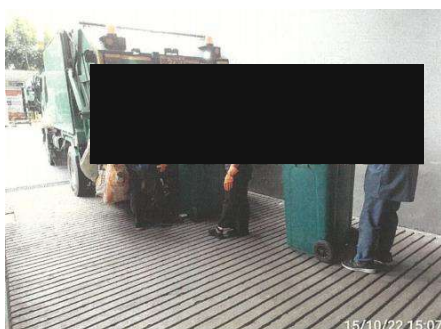
รูปที่ 2-29 การจัดเก็บขยะมูลฝอย
โดยสำนักงานเขตห้วยขวาง

6. รณรงค์และสนับสนุนการคัดแยกประเภทขยะ ตามภาษาชนะที่โครงการจัดเตรียมไว้ รวมทั้งส่งเสริมให้มีการแยกขยะหรือวัสดุที่สามารถนำกลับมาใช้ได้ออกมาเพื่อลดปริมาณขยะที่ต้องกำจัดให้น้อยลง	โครงการรณรงค์และสนับสนุนการคัดแยกประเภทขยะ โดยเจ้าหน้าที่ของโครงการคัดแยกขยะประเภทขวดพลาสติกบริเวณห้องพักขยะของโครงการ และติดต๋อให้สำนักงานเขตห้วยขวางมารับขยะทั่วไปกำจัดทุกวัน แสดงดังรูปที่ 2-29	-

12. รณรงค์ให้มีการแยกวัสดุที่สามารถนำกลับมาใช้ใหม่ได้ออกจากขยะมูลฝอยที่นำมาทิ้ง เช่น การติดป้ายรณรงค์บริเวณที่วางขยะ	โครงการจัดให้มีการคัดแยกขยะมูลฝอยทั่วไปและขยะรีไซเคิล(ขวดพลาสติก) โดยเจ้าหน้าที่ของโครงการบริเวณห้องพักขยะของโครงการ และติดต่อนำส่งงานเขตห้วยขวางรับขยะทั่วไปไปกำจัดทุกวัน แสดงดังรูปที่ 2-29	-

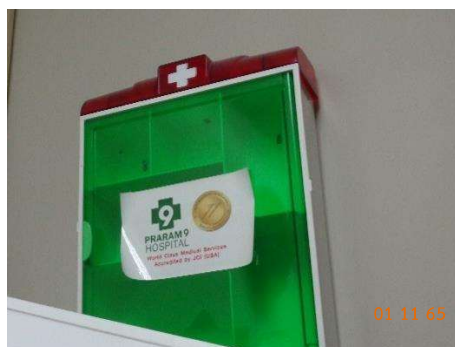
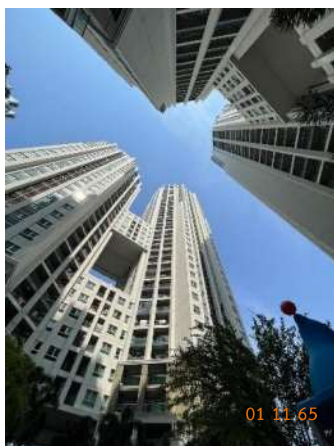
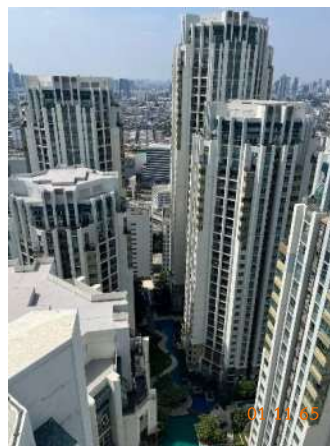
รูปที่ 2-46 พื้นที่ภาพรวมของโครงการ

17. สุขภาพ	1. โครงการฯ จะต้องจัดสภาพภูมิทัศน์และภูมิสถาปัตย์ของโครงการตามที่ได้เสนอไว้ในรายงาน และดูแลรักษาให้มีสภาพที่ดีสวยงามอยู่เสมอ	โครงการได้ดูแลรักษาภูมิทัศน์และภูมิสถาปัตย์ของโครงการให้มีสภาพที่ดีสวยงามอยู่เสมอ แสดงดังรูปที่ 2-1 และรูปที่ 2-46
