บทที่ 2

ผลการปฏิบัติตามมาตรการป้องกันและแก้ไขผลกระทบสิ่งแวดล้อม

ผลการปฏิบัติตามมาตรการป้องกันและแก้ไขผลกระทบสิ่งแวดล้อม ของโครงการอาคารโรงแรมอล ซีซั่นส์ เฟลส โครงการอล ซีซั่นส์ เฟลส (โรงแรมคอนราต กรุงเทพฯ) ระหว่างเดือนกรกฎาคม ถึงธันวาคม พ.ศ. 2565 สรุปผลดังตารางที่ 2-1

ระหว่างเดือนกรกฎาคม-ธันวาคม พ.ศ. 2565 บริษัท ออลซีซั่นส์ พร็อพเพอร์ตี้ จำกัด

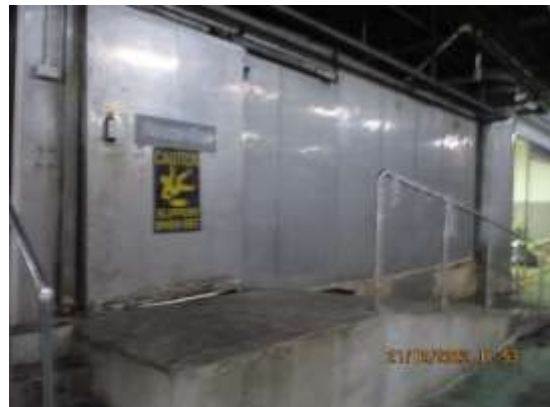
รูปที่ 2-16 ห้องพักมูลฝอยเปียก

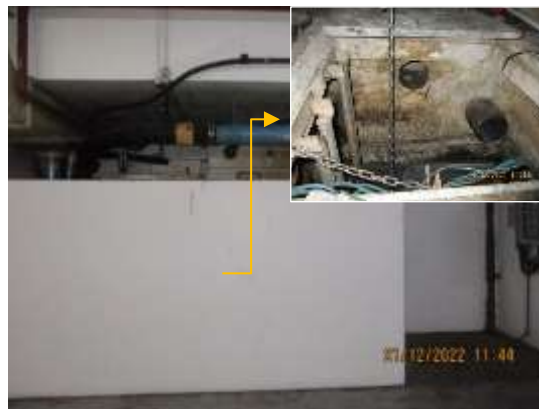
รูปที่ 2-20 บ่อดักไขมันของโครงการฯ

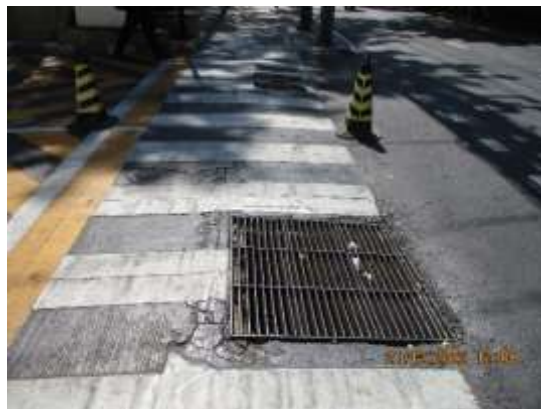
รูปที่ 2-26 ตะแกรงดักมูลฝอยจุดน้ำออกโครงการฯ

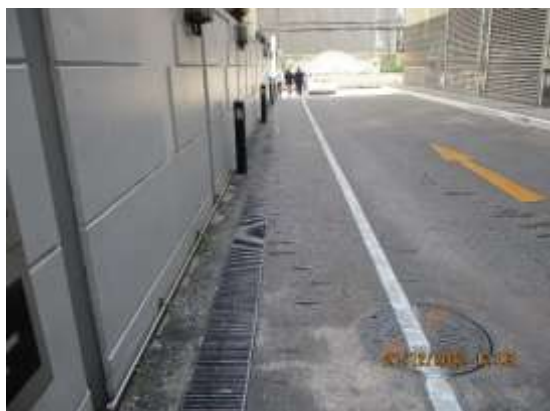
รูปที่ 2-27 รางระบายน้ำบริเวณซอยร่วมฤดี

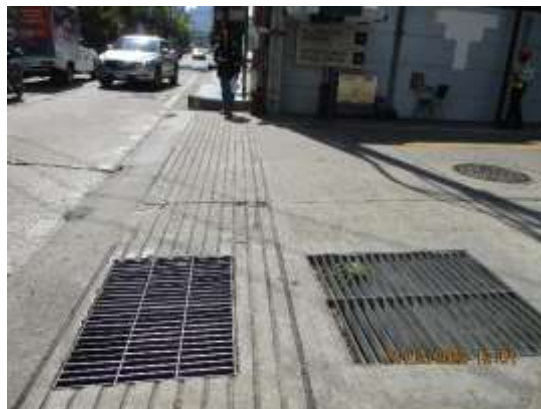
รูปที่ 2-32 รางระบายน้ำและตะแกรงดักขยะ
ทางเข้าโครงการบริเวณซอยร่วมฤดี
