รายงานผลการปฏิบัติตามมาตรการป้องกันและแก้ไขผลกระทบสิ่งแวดล้อม
และมาตรการติดตามตรวจสอบคุณภาพสิ่งแวดล้อม ในระยะดำเนินการ

โครงการ ดีคอนโด แคมป์ส รีสอร์ท บางนา

ระหว่างเดือนกรกฎาคม-ธันวาคม พ.ศ. 2565

บริษัท โอกลา เทสติ้ง แอนด์ คอนซัลติง เซอร์วิส จำกัด

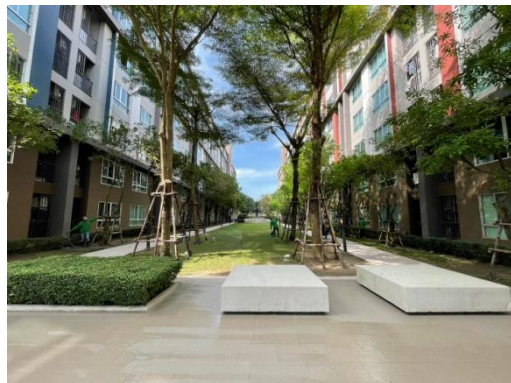
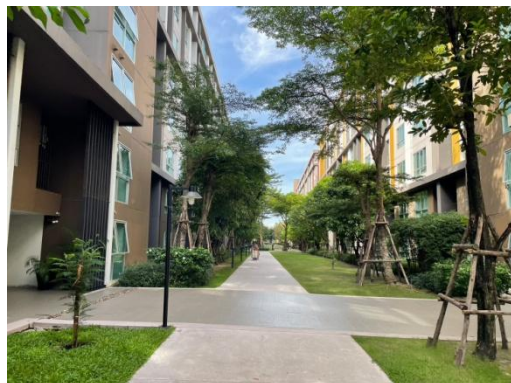
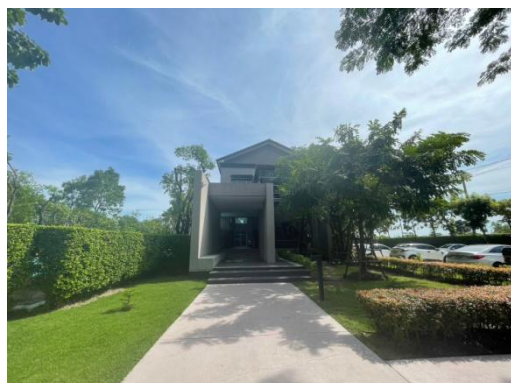
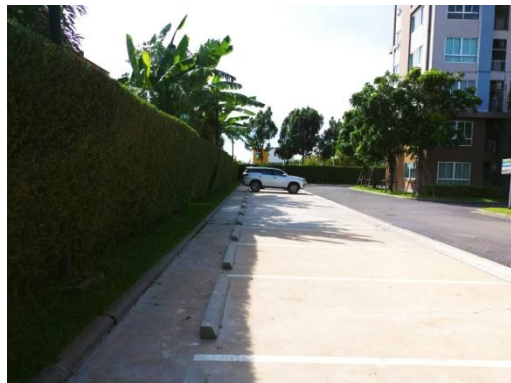
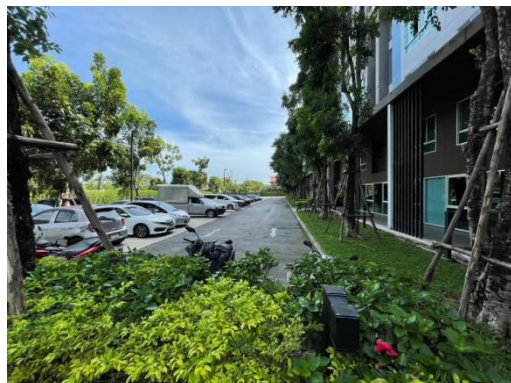
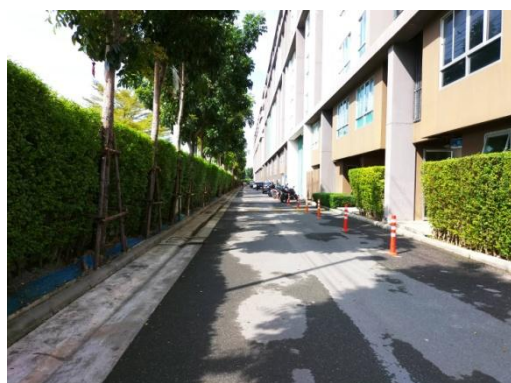
รูปที่ 2-1 พื้นที่สีเขียวของโครงการ

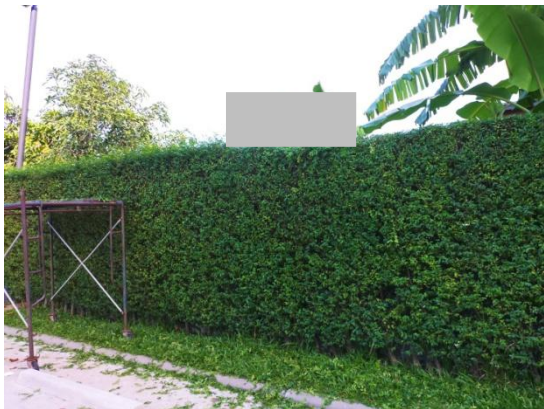
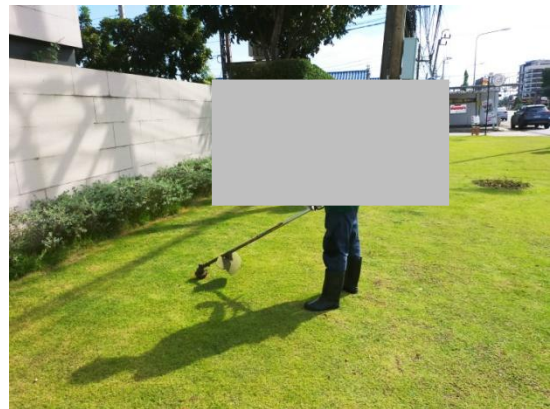
รูปที่ 2-2 ดูแลรักษารั้วรอบโครงการ ต้นไม้และพืชคลุมดินที่ปลูกไว้ในพื้นที่โครงการ

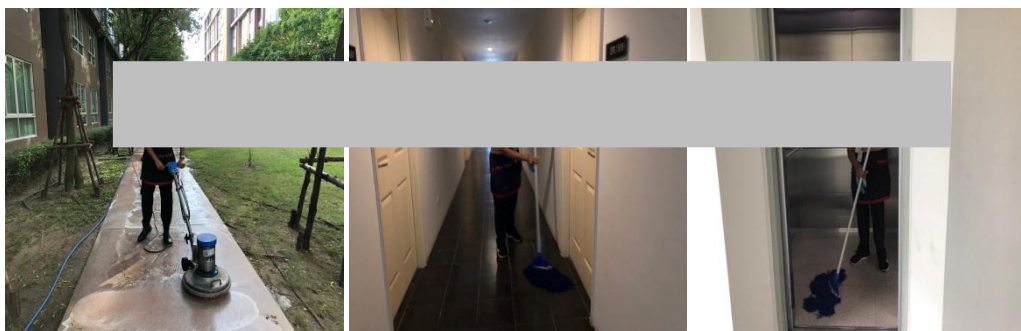
รูปที่ 2-3 เจ้าหน้าที่ดูแลทำความสะอาดพื้นที่ส่วนกลาง

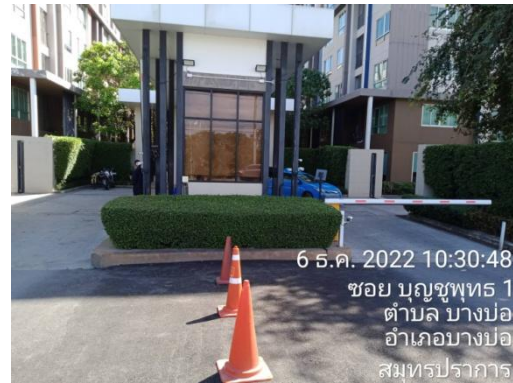
รูปที่ 2-5 บริเวณทางเข้า – ออกโครงการ

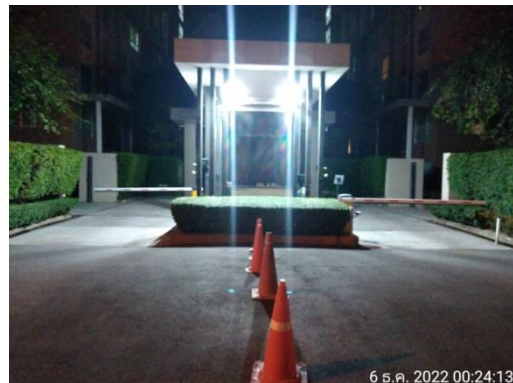
รูปที่ 2-6 เจ้าหน้าที่รักษาความปลอดภัยและอำนวยความสะดวกทางเข้า-ออกโครงการ

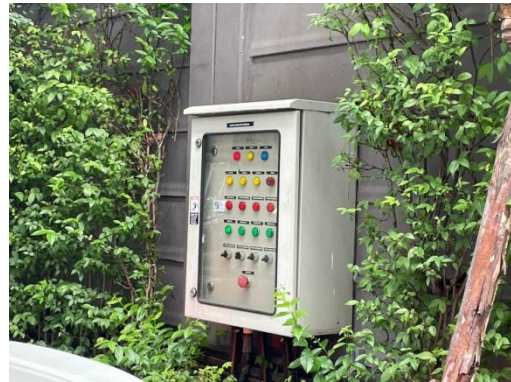
รูปที่ 2-16 ตู้ควบคุมระบบบำบัดน้ำเสีย

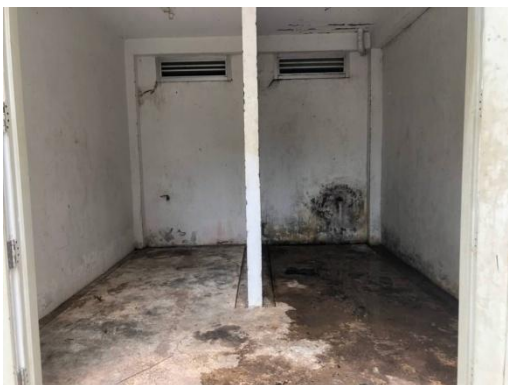
รูปที่ 2-17 ท่อรวบรวมน้ำเสียจากห้องพักขยะมูลฝอยรวม

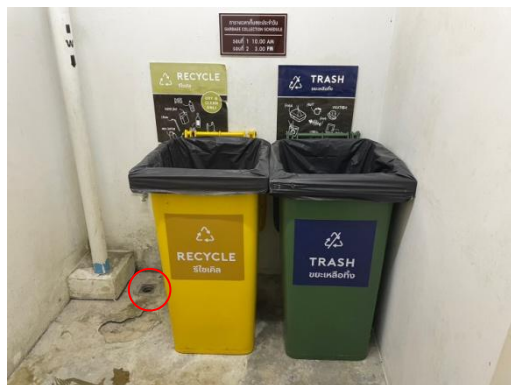
รูปที่ 2-18 ท่อรวบรวมน้ำเสียจากห้องพักขยะประจำชั้น

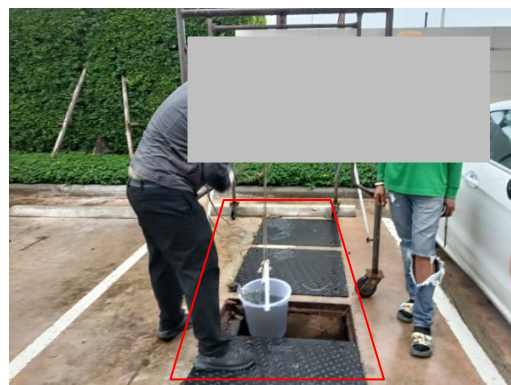
รูปที่ 2-21 บ่อพักน้ำเสียก่อนปล่อยสู่สาธารณะ

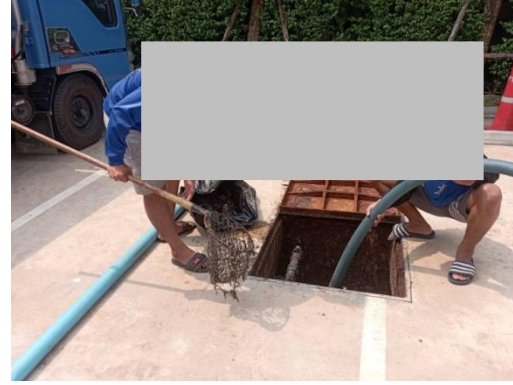
รูปที่ 2-22 ประสานงานผู้รับเหมาเข้ามาสูบกากตะกอนจากระบบบำบัดน้ำเสียของโครงการ

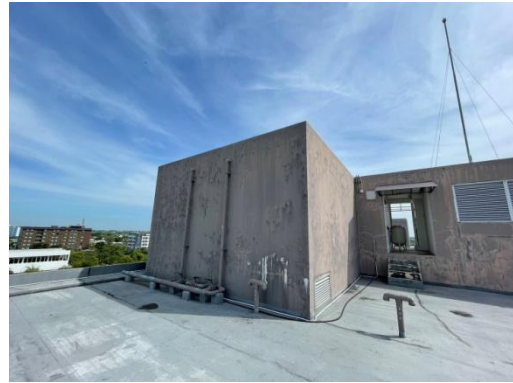
รูปที่ 2-23 ถังเก็บน้ำใต้ดิน และชั้นดาดฟ้า

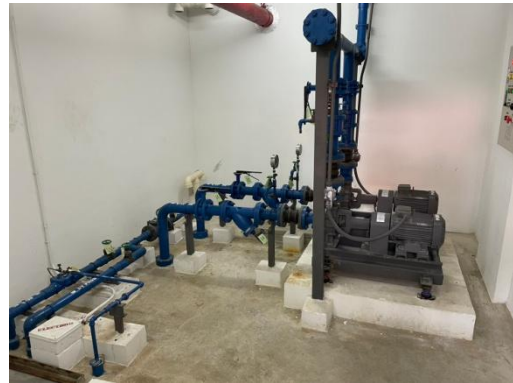
รูปที่ 2-24 ปั๊มน้ำใช้

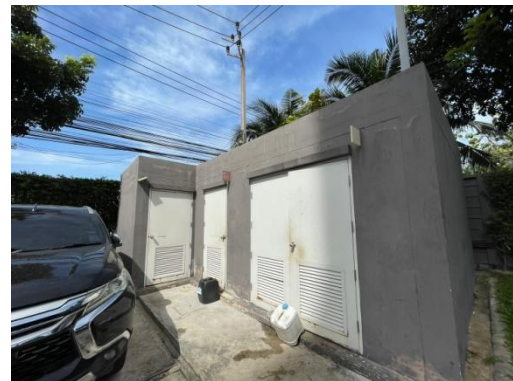
รูปที่ 2-26 ห้องพักขยะมูลฝอยรวม

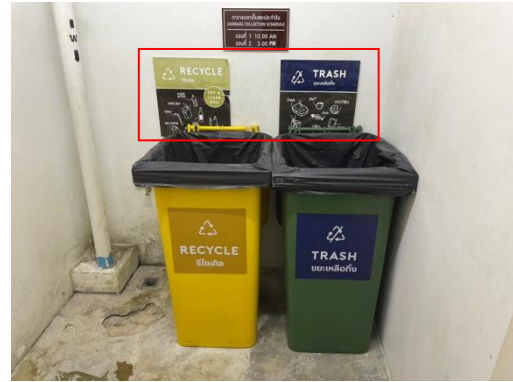
รูปที่ 2-28 ติดป้ายการคัดแยกประเภทขยะมูลฝอย

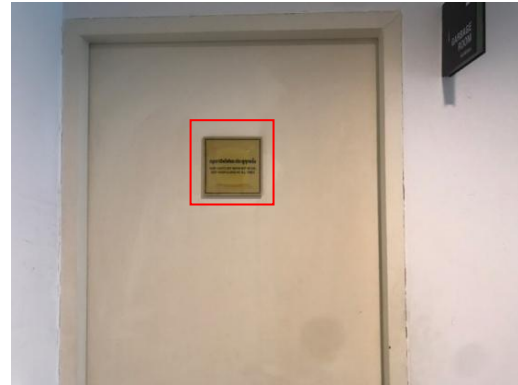
รูปที่ 2-34 ติดป้าย “เปิดแล้วกรุณาปิดด้วย” บริเวณหน้า
ประตูห้องพักมูลฝอยประจำชั้น

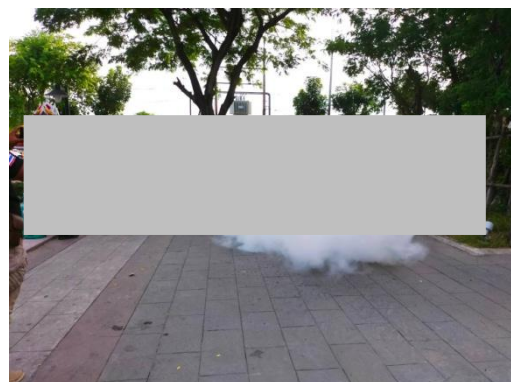
รูปที่ 2-49 การซ่อมอพยพหนีไฟ ประจำปี 2565

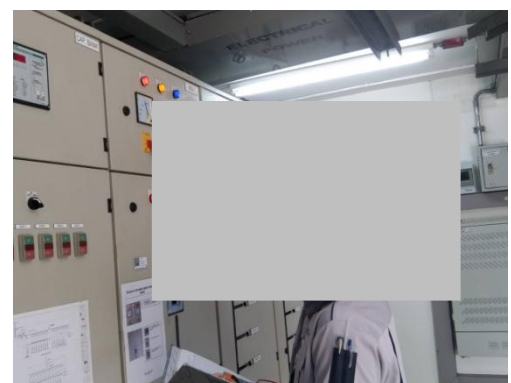
รูปที่ 2-50 การตรวจเช็คระบบไฟฟ้าของโครงการ

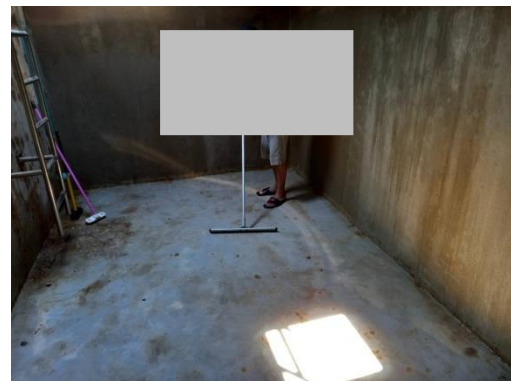
รูปที่ 2-52 การล้างถังเก็บน้ำใช้ของโครงการ
