รายงานผลการปฏิบัติตามมาตรการป้องกันและแก้ไขผลกระทบสิ่งแวดล้อม
และมาตรการติดตามตรวจสอบคุณภาพสิ่งแวดล้อม ในระยะดำเนินการ

โครงการ เมย์แฟร์ โฮเทล

ระหว่างเดือนกรกฎาคม-ธันวาคม พ.ศ. 2565

บริษัท โอกลา เทสติ้ง แอนด์ คอนซัลติง เซอร์วิส จำกัด

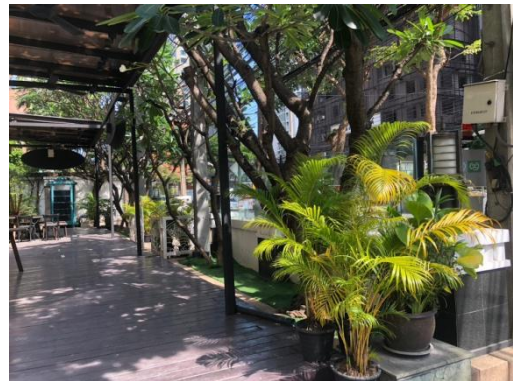
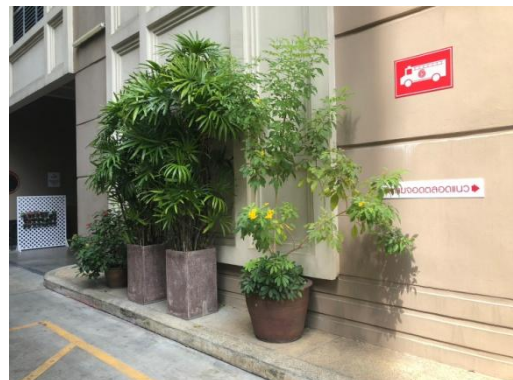
รูปที่ 2-1 พื้นที่สีเขียวของโครงการ

2. ดูแลรักษาบำรุงพันธุ์ไม้ในสวนหย่อมให้คงตามอยู่เสมอ บริเวณริมขอบอาคารควรพิจารณาปลูกไม้เลื้อย เพื่อให้บังบังส่วนที่เป็นคอนกรีตลง	- มีการดูแลรักษาบำรุงพันธุ์ไม้ในสวนหย่อมให้คงตามอยู่เสมอ	-	รูปที่ 2-1

พื้นที่สีเขียว ชั้น 1

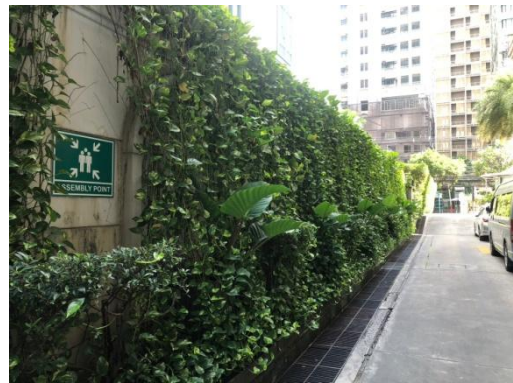
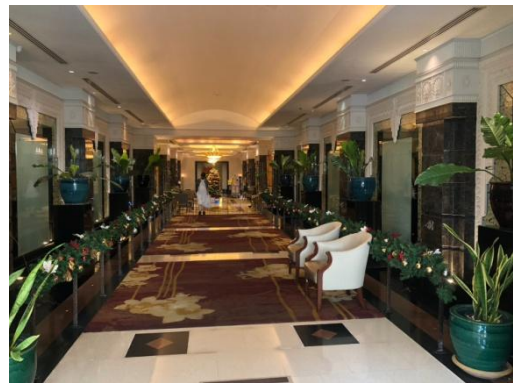
พื้นที่สีเขียว ชั้น 1 (ต่อ)

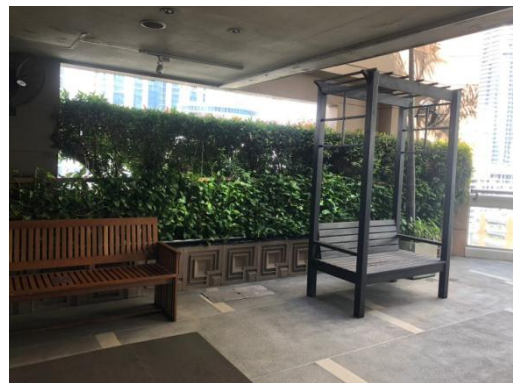
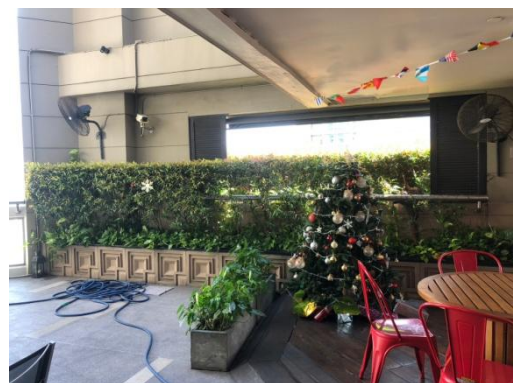
รูปที่ 2-1 พื้นที่สีเขียวของโครงการ (ต่อ)

พื้นที่สีเขียว ชั้นสรวายน้ำ

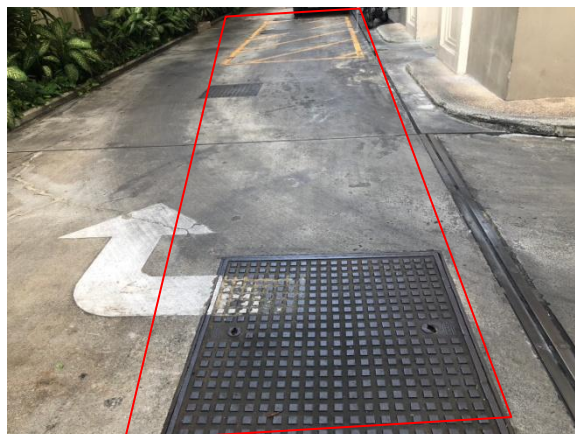
รูปที่ 2-33 บ่อบำบัดน้ำเสียของโครงการ

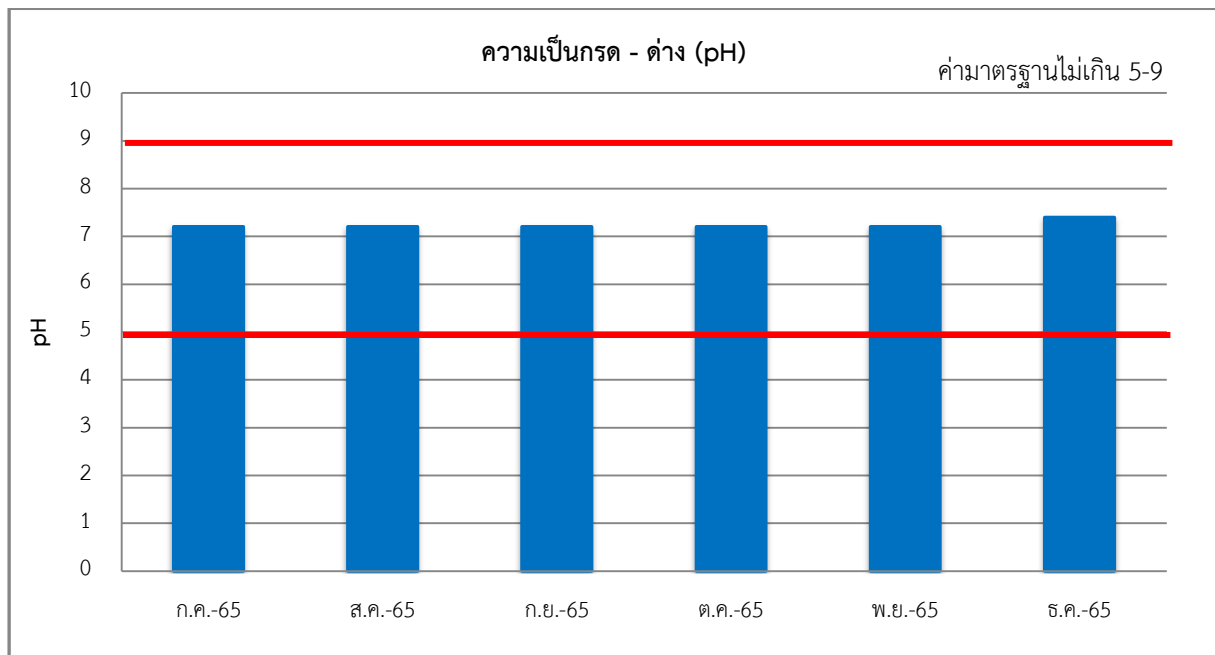
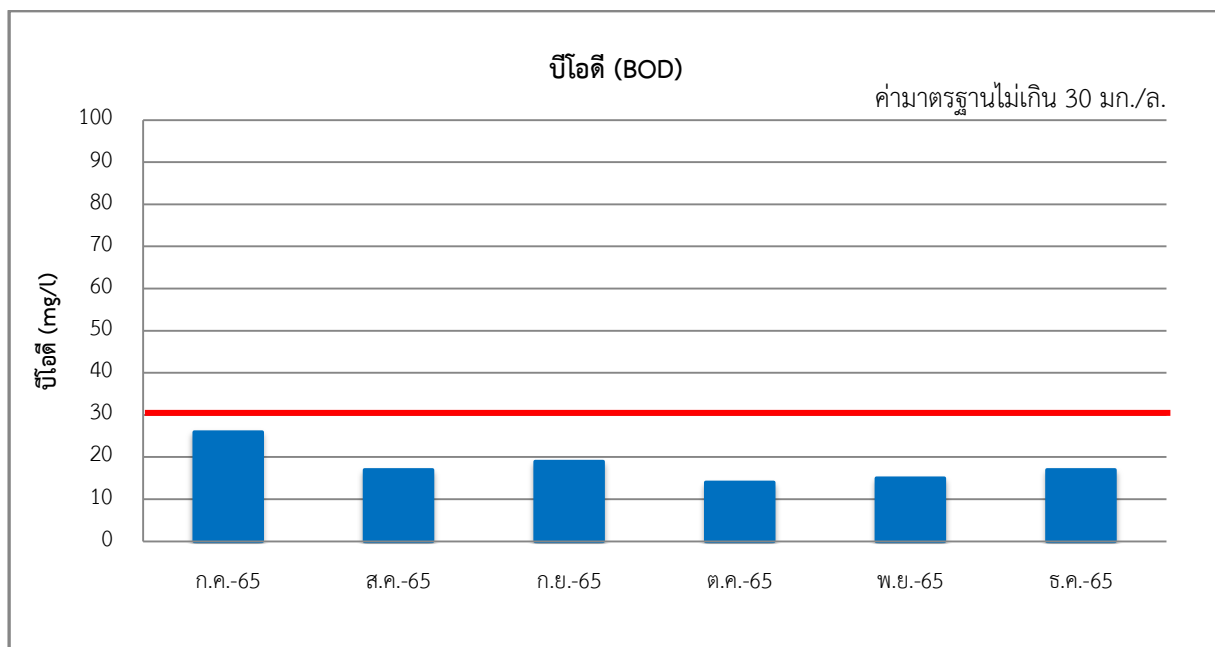
วันที่ตรวจวัด	พารามิเตอร์			
	pH	BOD (mg/l)	Total Suspended Solids (mg/l)	Oil & Grease (mg/l)
จุดระบายน้ำออกจากระบบบำบัดน้ำที่ผ่านการบำบัดแล้ว				
6/7/65	7.2	26.0	34.0	<3.0
24/8/65	7.2	17.0	20.0	<3.0
12/9/65	7.2	19.0	17.0	<3.0
6/10/65	7.2	14.0	7.0	<3.0
4/11/65	7.2	15.0	13.0	<3.0
8/12/65	7.4	17.0	12.0	<3.0
ค่ามาตรฐาน	5-9	≤30	≤40	≤20

รูปที่ 3-2 เปรียบเทียบผลการติดตามตรวจสอบคุณภาพน้ำที่ออกจากระบบบำบัดน้ำเสีย (Effluent) ของโครงการเมย์แฟร์ โฮเทล ระหว่างเดือนกรกฎาคม-ธันวาคม พ.ศ. 2565

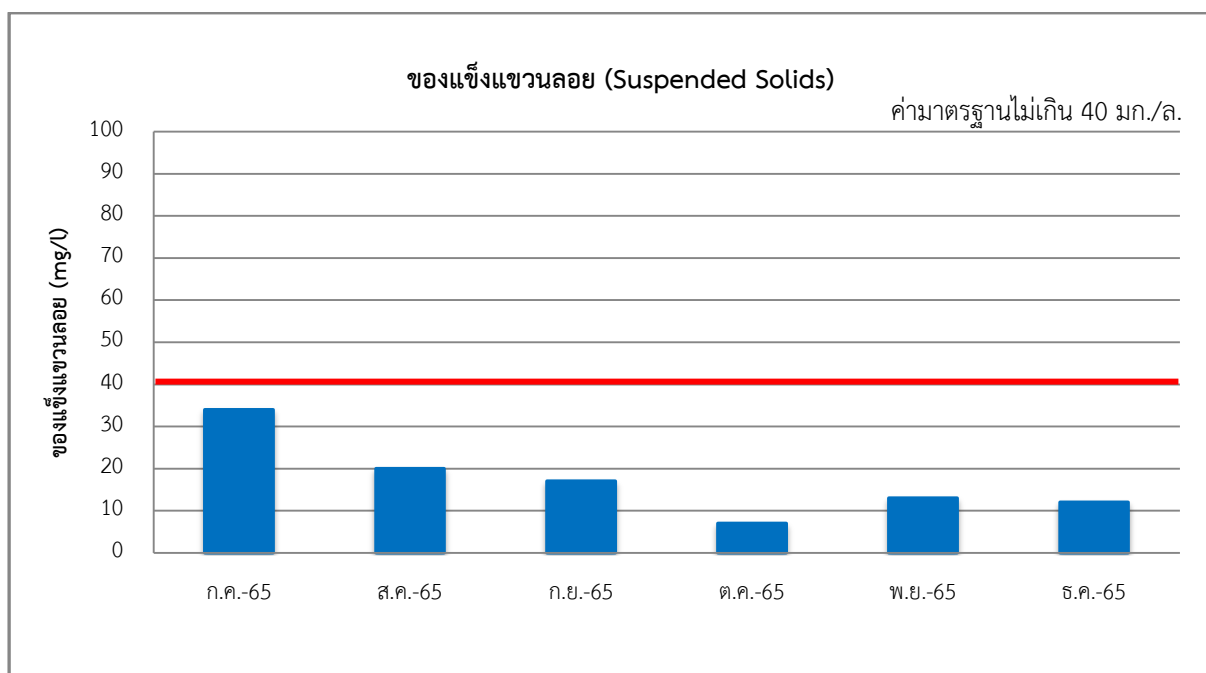
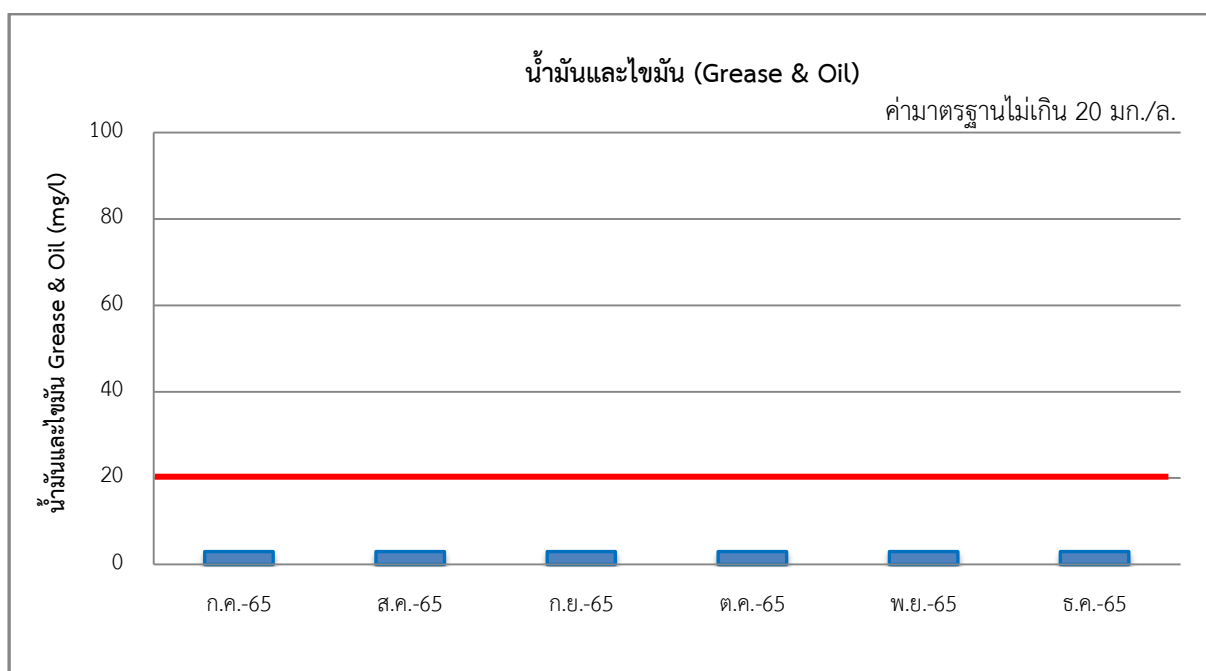
รูปที่ 3-2 (ต่อ) เปรียบเทียบผลการติดตามตรวจสอบคุณภาพน้ำที่ออกจากระบบบำบัดน้ำเสีย (Effluent) ของโครงการเมย์แฟร์ โฮเทล ระหว่างเดือนกรกฎาคม-ธันวาคม พ.ศ. 2565

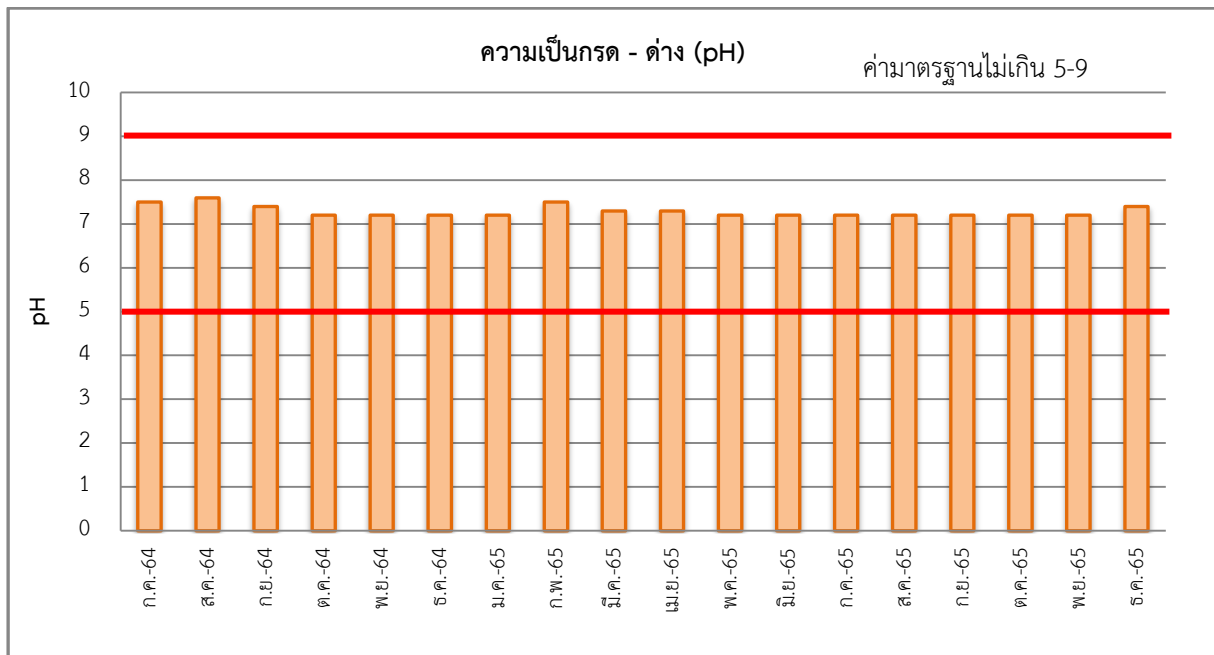
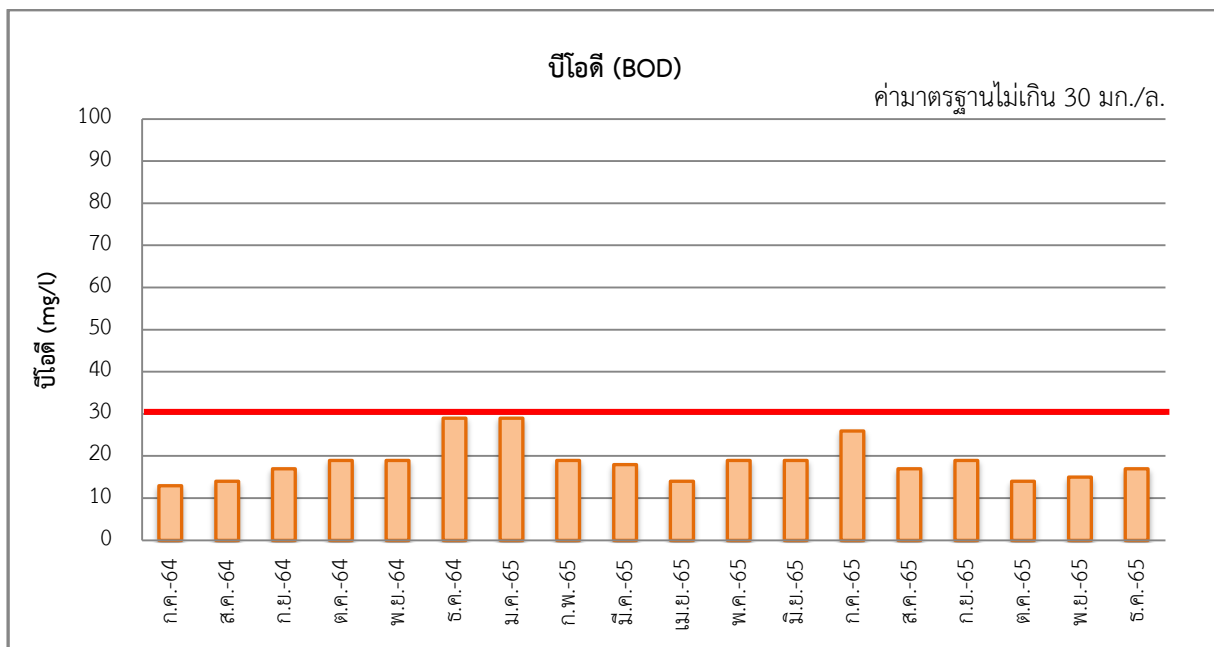
วันที่ตรวจวัด	พารามิเตอร์			
	pH	BOD (mg/l)	Total Suspended Solids (mg/l)	Oil & Grease (mg/l)
จุดระบายน้ำออกจากระบบบำบัดน้ำทิ้งผ่านการบำบัดแล้ว				
8/7/64	7.5	13.0	6.0	<3.0
13/8/64	7.6	14.0	4.0	<3.0
9/9/64	7.4	17.0	20.0	<3.0
14/10/64	7.2	19.0	18.0	<3.0
11/11/64	7.2	19.0	20.0	<3.0
23/12/64	7.2	29.0	28.0	<3.0
7/1/65	7.2	29.0	35.0	<3.0
4/2/65	7.5	19.0	9.0	<3.0
4/3/65	7.3	18.0	20.0	<3.0
20/4/65	7.3	14.0	14.0	<3.0
5/5/65	7.2	19.0	20.0	<3.0
6/6/65	7.2	19.0	8.0	<3.0
6/7/65	7.2	26.0	34.0	<3.0
24/8/65	7.2	17.0	20.0	<3.0
12/9/65	7.2	19.0	17.0	<3.0
6/10/65	7.2	14.0	7.0	<3.0
4/11/65	7.2	15.0	13.0	<3.0
8/12/65	7.4	17.0	12.0	<3.0
ค่ามาตรฐาน	5-9	≤30	≤40	≤20

รูปที่ 3-3 เปรียบเทียบผลการติดตามตรวจสอบคุณภาพน้ำที่ออกจากระบบบำบัดน้ำเสีย (Effluent) ของโครงการเมย์แฟร์ โฮเทล ระหว่างเดือนกรกฎาคม พ.ศ. 2564 - ธันวาคม พ.ศ. 2565

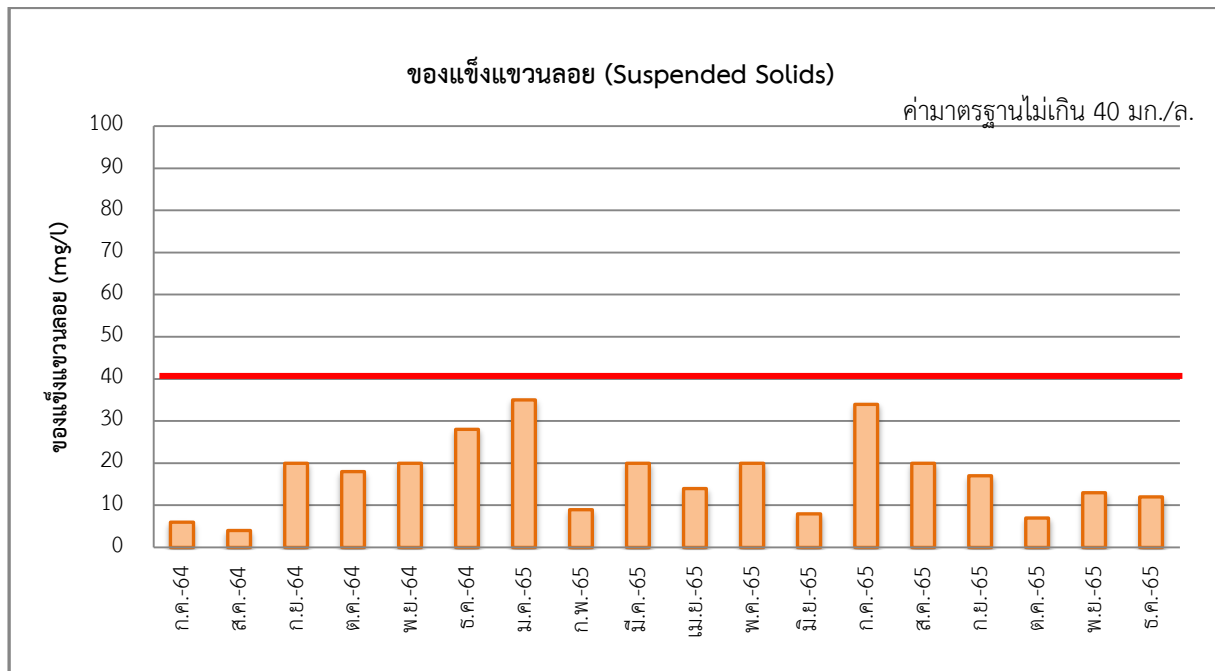
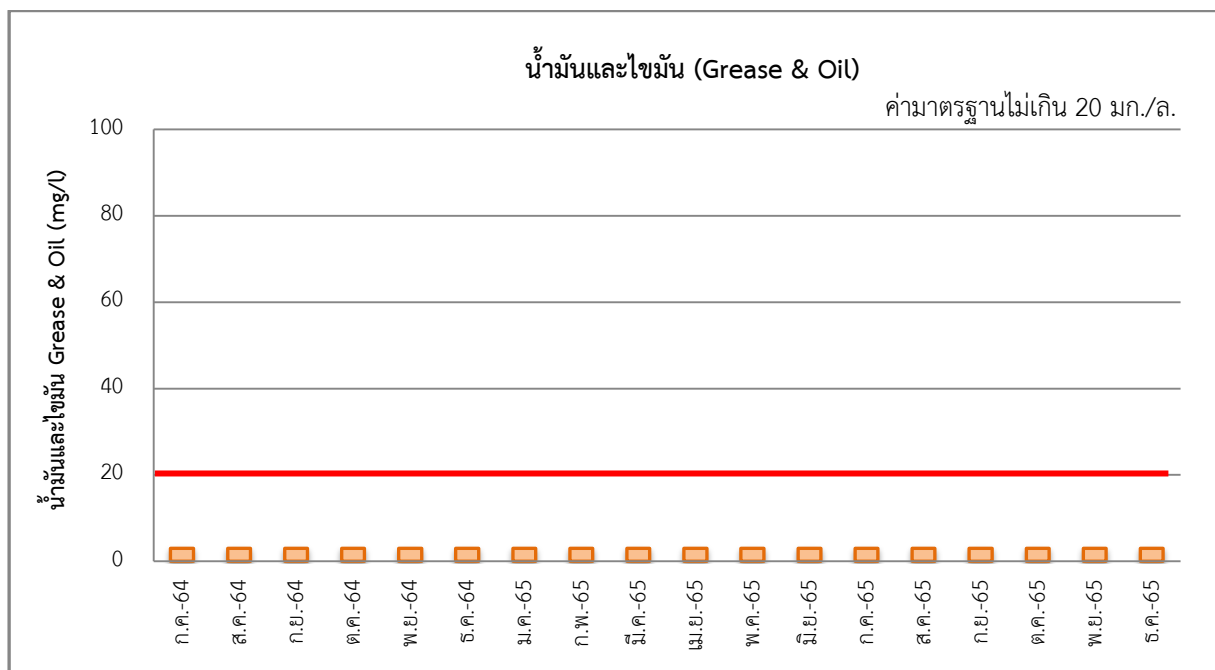
รูปที่ 3-3 (ต่อ) เปรียบเทียบผลการติดตามตรวจสอบคุณภาพน้ำที่ออกจากระบบบำบัดน้ำเสีย (Effluent) ของโครงการเมย์แฟร์ โฮเทล ระหว่างเดือนกรกฎาคม พ.ศ. 2564 - ธันวาคม พ.ศ. 2565
