รายงานผลการปฏิบัติตามมาตรการป้องกันและแก้ไขผลกระทบสิ่งแวดล้อม
และมาตรการติดตามตรวจสอบคุณภาพสิ่งแวดล้อม ในระยะดำเนินการ

โครงการ De LAPIS Charan 81 (เดอ ลาฟิส จรัญ 81)

ระหว่างเดือนกรกฎาคม-ธันวาคม พ.ศ. 2565

บริษัท โอกลา เทสติ้ง แอนด์ คอนซัลติง เซอร์วิส จำกัด

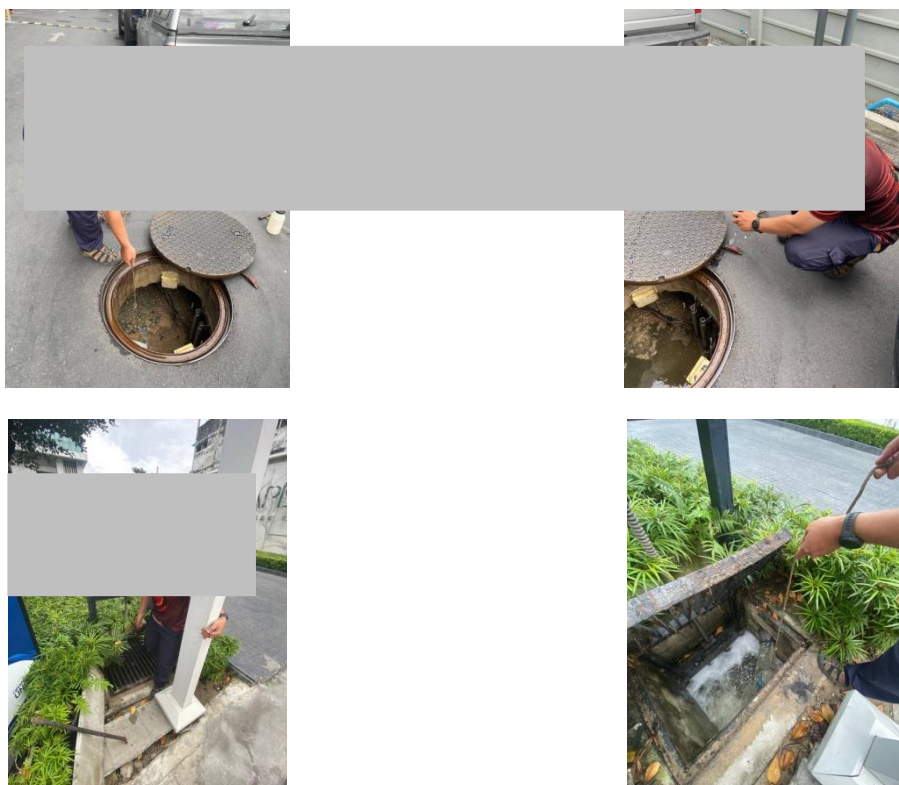
รูปที่ 3-1 แสดงการเก็บตัวอย่างคุณภาพน้ำทิ้ง ระหว่างเดือนกรกฎาคม-ธันวาคม พ.ศ. 2565

การตรวจวัดคุณภาพน้ำทิ้ง ทำการเก็บตัวอย่างคุณภาพน้ำ 2 จุด ได้แก่ จุดระบายน้ำออกจากระบบบำบัดน้ำเสีย และบ่อพักน้ำสุดท้ายของระบบระบายน้ำของโครงการก่อนระบายลงสู่ระบบระบายน้ำบริเวณด้านหน้าโครงการ เดือนละ 1 ครั้ง (แสดงการเก็บตัวอย่างคุณภาพน้ำทิ้ง ระหว่างเดือนกรกฎาคม-ธันวาคม พ.ศ. 2565 ดังแสดงในรูปที่ 3-1)

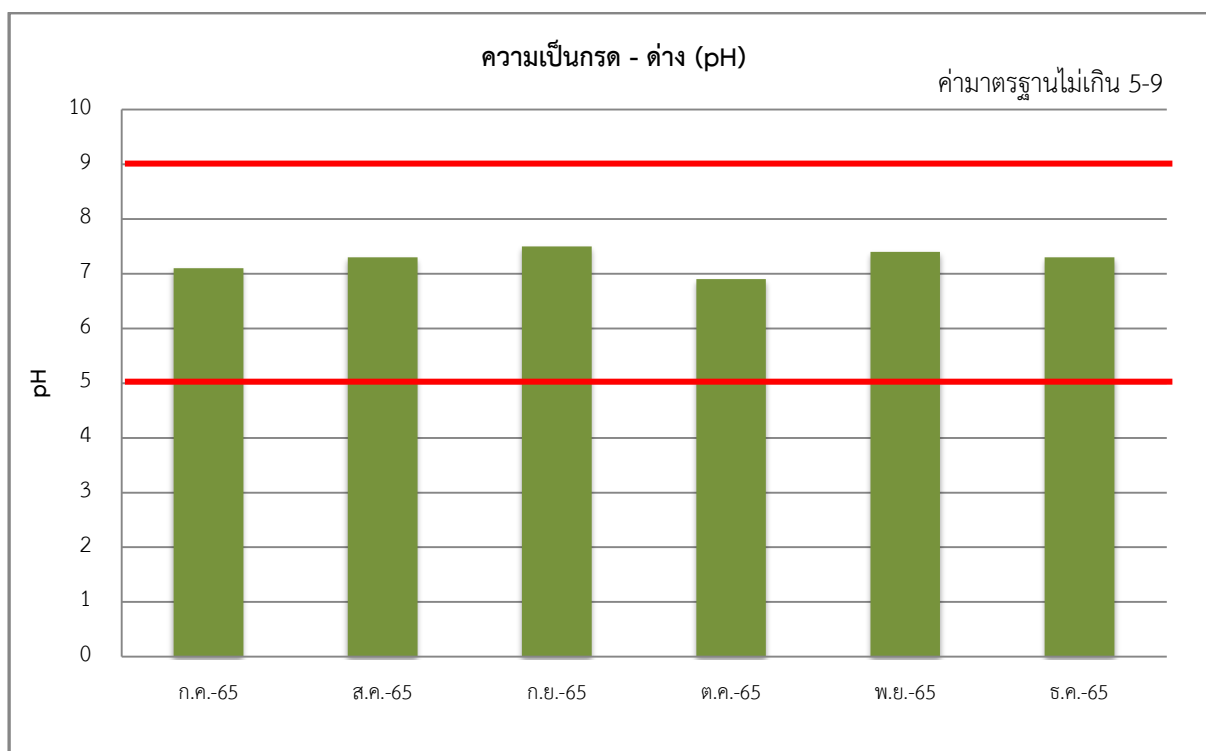
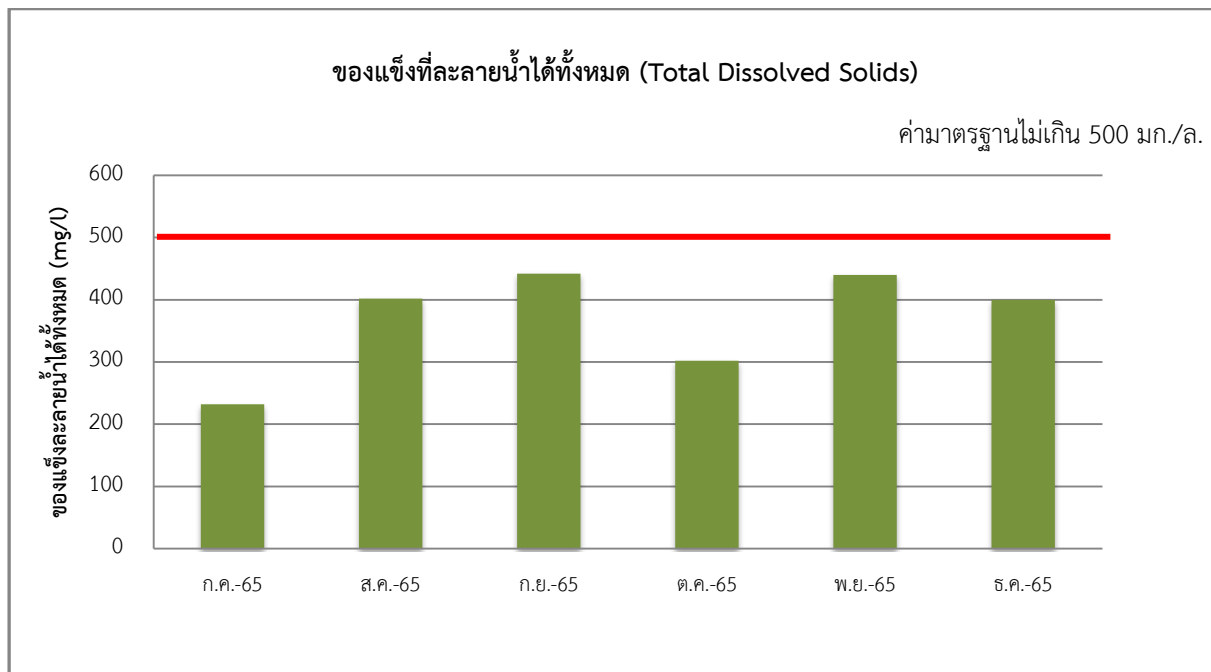
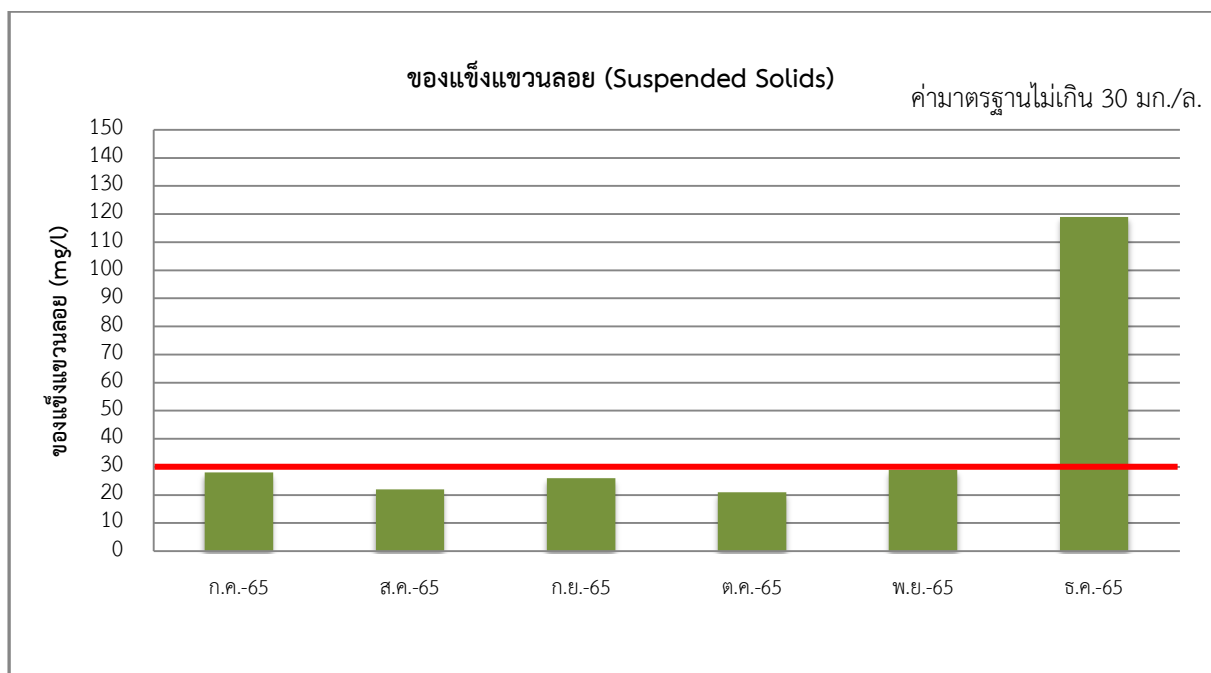
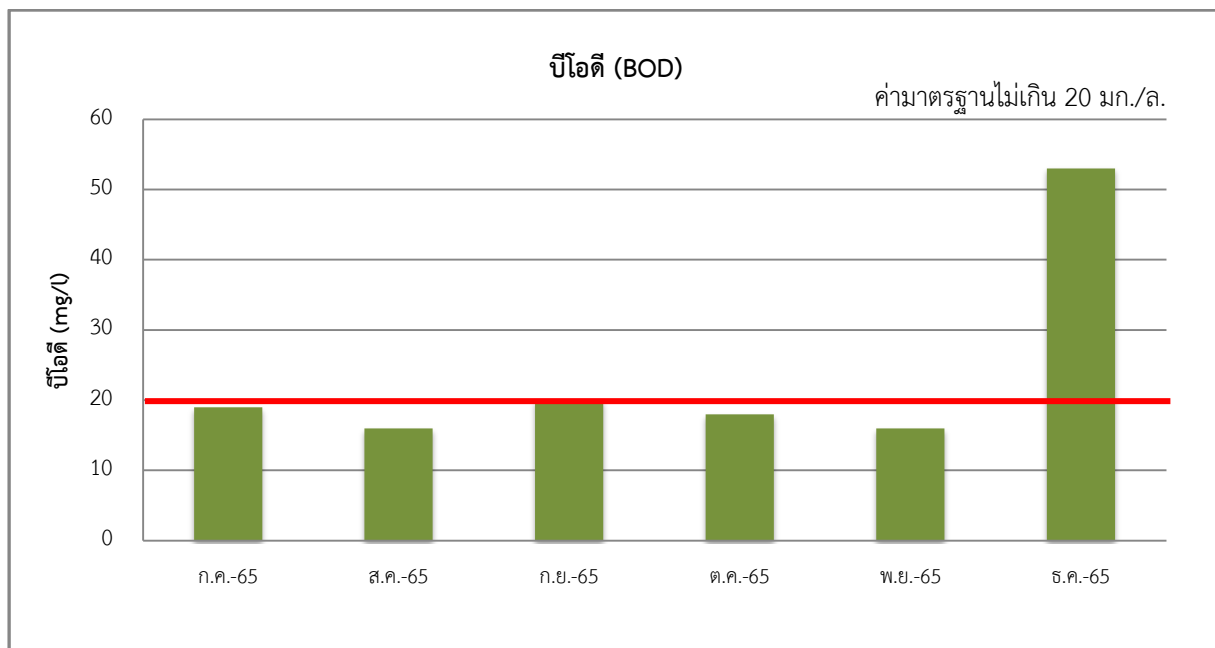
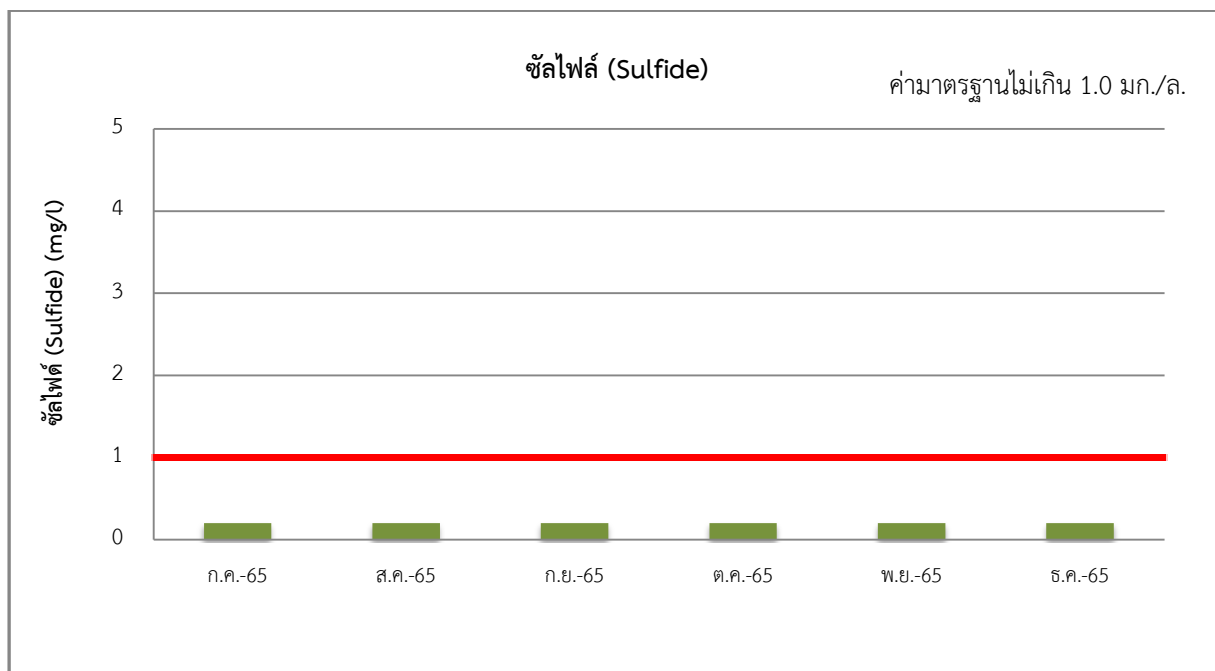
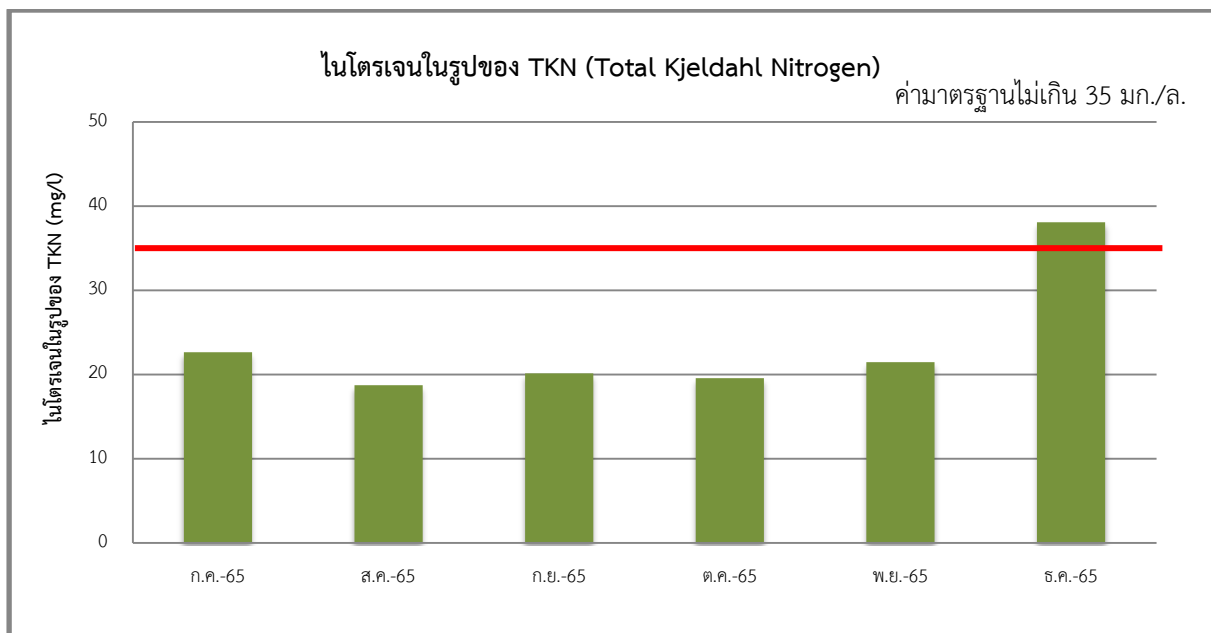
รูปที่ 3-2 ผลการติดตามตรวจสอบคุณภาพน้ำทิ้ง จุติระบายน้ำออกจากระบบบำบัดน้ำเสียของโครงการ De LAPIS Charan 81 (เดอ ลาฟิส จรัญ 81) เดือนกรกฎาคม-ธันวาคม พ.ศ. 2565

เมื่อนำผลการตรวจวัดมาเปรียบเทียบกับค่ามาตรฐานกำหนด พบว่า ส่วนใหญ่มีค่าอยู่ในเกณฑ์มาตรฐานกำหนดไว้ เว้นแต่ค่า BOD, Suspended Solids, TKN และ Settleable Solids บริเวณจุดระบายน้ำออกจากระบบบำบัดน้ำเสีย ในเดือนธันวาคม พ.ศ. 2565 มีค่าเกินกว่าเกณฑ์มาตรฐานกำหนด และบ่อพักน้ำสุดท้ายของระบบระบายน้ำของโครงการก่อนระบายลงสู่ระบบระบายน้ำบริเวณด้านหน้าโครงการ ในเดือนกันยายน พ.ศ. 2565 พบว่า ค่า Total Dissolved Solids มีค่าเกินกว่าเกณฑ์มาตรฐานกำหนด มาตรฐานกำหนดตามประกาศกระทรวงทรัพยากรธรรมชาติและสิ่งแวดล้อม เรื่อง กำหนดมาตรฐานควบคุมการระบายน้ำทิ้งจากอาคารบางประเภทและบางขนาด พ.ศ. 2548 (อาคารประเภท ก) (ดังแสดงในตารางที่ 3-2 ถึง ตารางที่ 3-5 และ ดังแสดงในรูปที่ 3-2 ถึง รูปที่ 3-5)

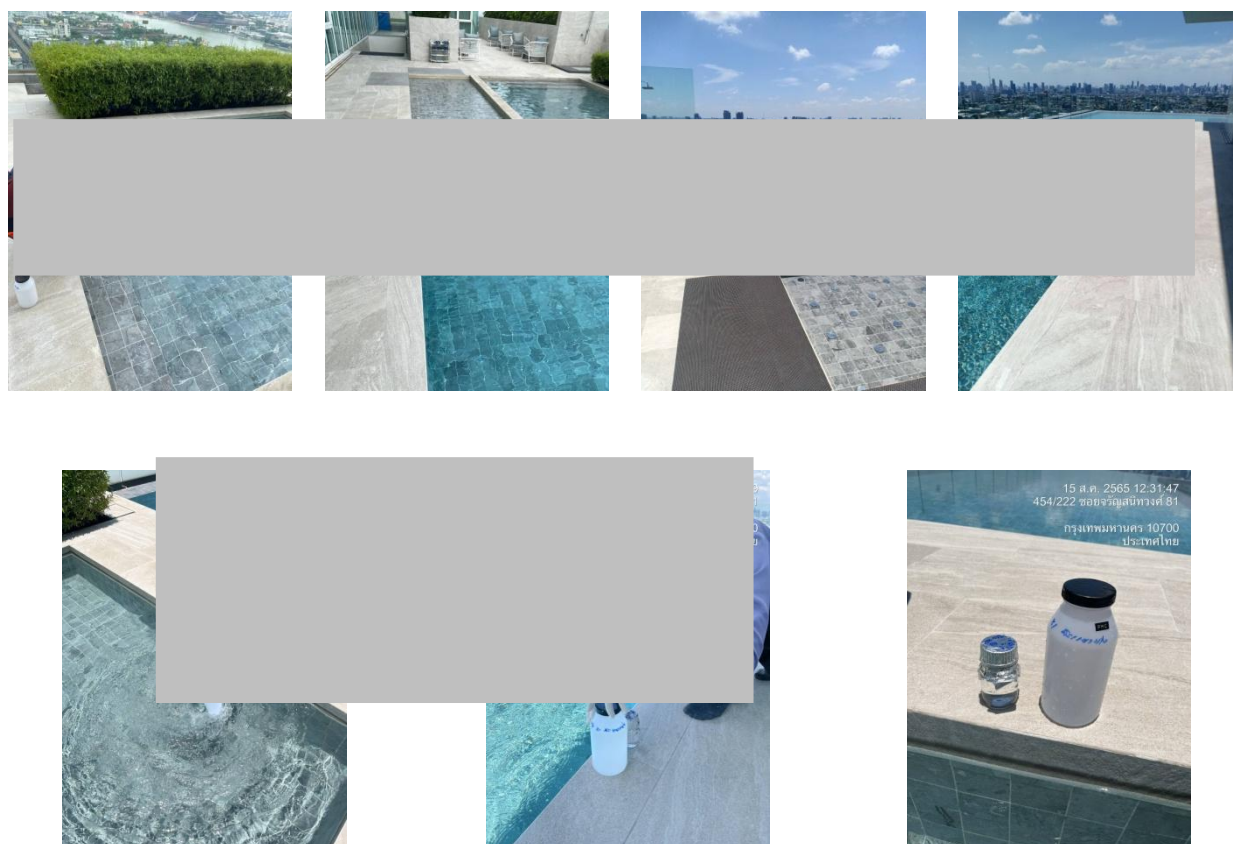
รูปที่ 3-6 แสดงการเก็บตัวอย่างคุณภาพน้ำในสระว่ายน้ำ ช่วงเดือนกรกฎาคม-ธันวาคม พ.ศ. 2565

ดำเนินการเก็บตัวอย่างน้ำ สระว่ายน้ำของ โครงการ De LAPIS Charan 81 (เดอ ลาฟิส จักรู 81) ระยะเปิดดำเนินการ จำนวน 2 จุด คือ สระว่ายน้ำบริเวณน้ำลึก และสระว่ายน้ำบริเวณตื้น ซึ่งจะมีการตรวจวัดวันละ 2 ครั้ง (pH และ Free Chlorine) เดือนละ 1 ครั้ง (Total Coliform Bacteria, Fecal Coliform Bacteria, Escherichia coli, Staphylococcus aureus, Pseudomonas aeruginosa) ในส่วนของพารามิเตอร์ที่ต้องตรวจสอบ ปีละ 1 ครั้ง คือ คลอรีนทั้งหมด (Total Chlorine) คลอไรด์ (Chloride) แอมโมเนีย (Ammonia) และไนเตรท (Nitrate) (แสดงการเก็บตัวอย่างคุณภาพน้ำในสระว่ายน้ำ ช่วงเดือนกรกฎาคม-ธันวาคม พ.ศ. 2565 ดังแสดงในรูปที่ 3-6 แสดงผลการตรวจวัด ดังแสดงในตารางที่ 3-6 ถึง ตารางที่ 3-7)

เมื่อนำผลการตรวจวัดมาเปรียบเทียบกับค่ามาตรฐานกำหนด พบว่า ส่วนใหญ่มีค่าอยู่ในเกณฑ์มาตรฐานกำหนด เว้นแต่ค่า คลอไรด์ (Chloride) ในเดือนธันวาคม พ.ศ. 2564 มีค่าเกินกว่าเกณฑ์มาตรฐานกำหนด เนื่องจากสระว่ายน้ำของโครงการเป็นสระเติมเกลือ มาตรฐานตามคำแนะนำของคณะกรรมการสาธารณสุข ฉบับที่ 1/2550 เรื่อง การควบคุมการประกอบกิจการสระว่ายน้ำ หรือกิจการอื่นๆในทำนองเดียวกัน ในส่วนของพารามิเตอร์ที่ต้องตรวจสอบ ปีละ 1 ครั้ง ในปี พ.ศ. 2565 ทางโครงการไม่ได้มีการตรวจวัด
