บทที่ 1

บทนำและรายละเอียดของโครงการ

รายงานฉบับนี้เป็นรายงานผลการปฏิบัติตามมาตรการป้องกันและแก้ไขผลกระทบสิ่งแวดล้อมและมาตรการติดตามตรวจสอบผลกระทบสิ่งแวดล้อม ของโครงการ CHAPTER CHULA-SAMYAN ระหว่างเดือนกรกฎาคม – ตุลาคม พ.ศ.2565 ตามหนังสือเห็นชอบเลขที่ ทส.1010.5/6841 ลงวันที่ 17 พฤษภาคม 2562 ทางบริษัท พฤกษา เรียลเอสเตท จำกัด (มหาชน) เจ้าของโครงการ จึงได้มอบหมายให้บริษัท เอส.พี.เจ ไซแอนติพิค จำกัด จัดทำรายงานการปฏิบัติตามมาตรการฯ เพื่อเสนอต่อสำนักงานนโยบายและแผนทรัพยากรธรรมชาติและสิ่งแวดล้อมพิจารณาต่อไป

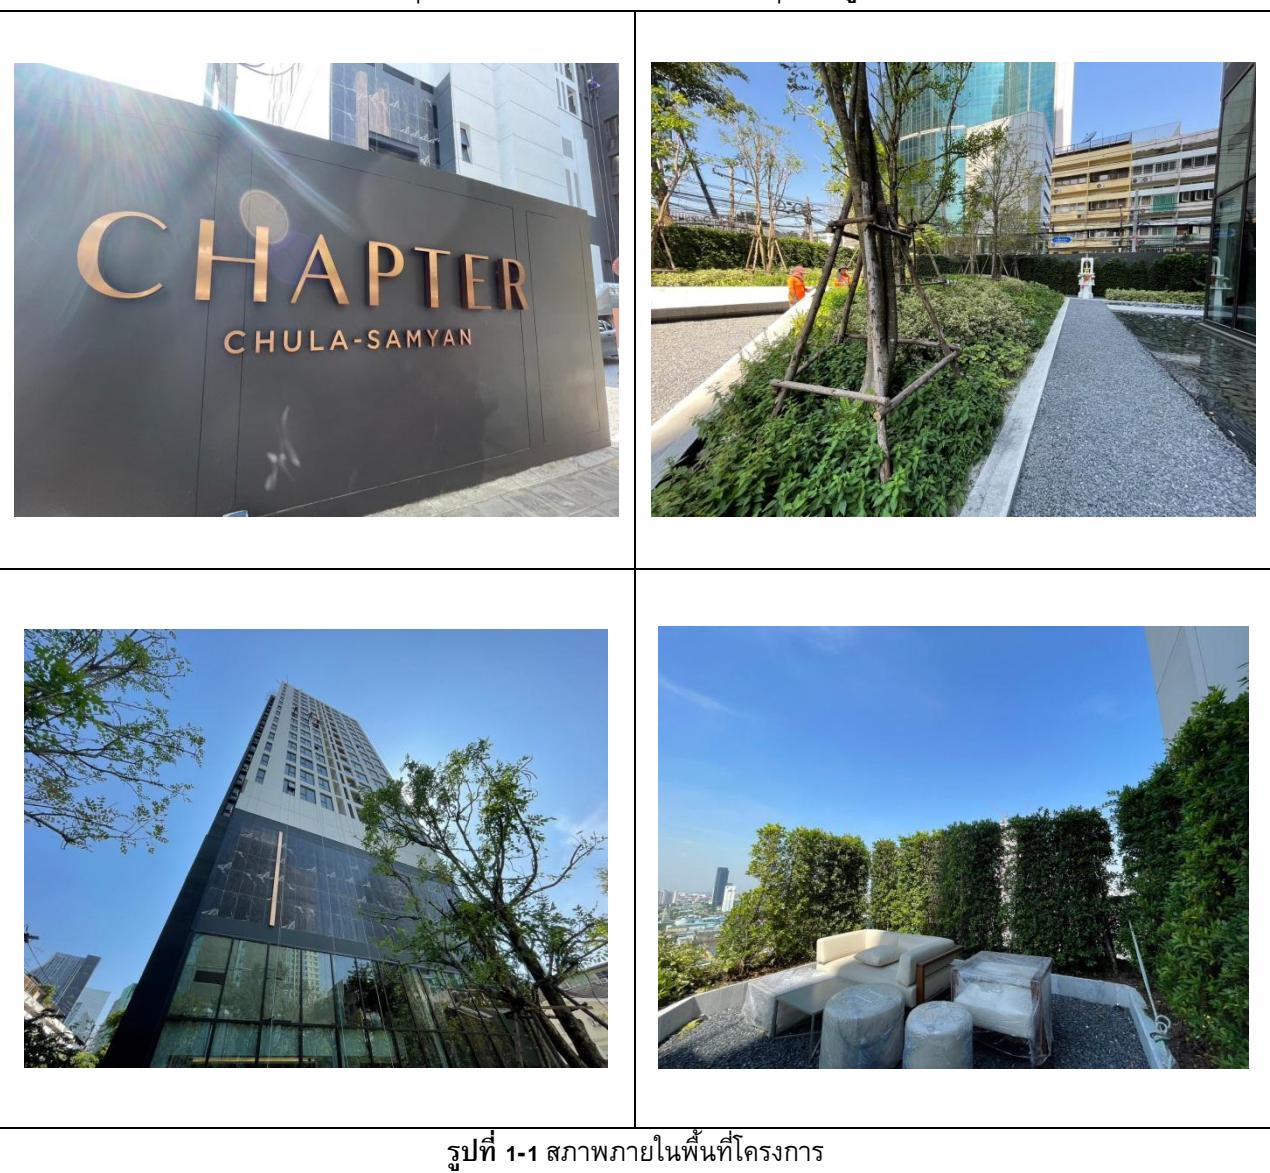
สถานภาพของโครงการในปัจจุบันแสดงสถานภาพโครงการในปัจจุบันดังรูปที่ 1-1
