บทที่ 2

ผลการปฏิบัติตามมาตรการป้องกันและแก้ไขผลกระทบสิ่งแวดล้อม

2.1 การปฏิบัติตามมาตรการป้องกันและแก้ไขผลกระทบสิ่งแวดล้อม

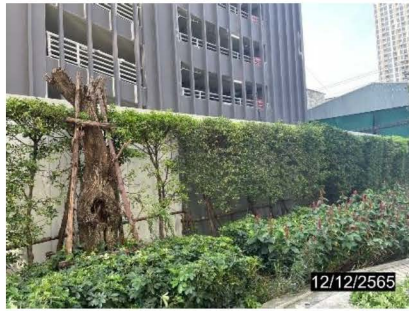
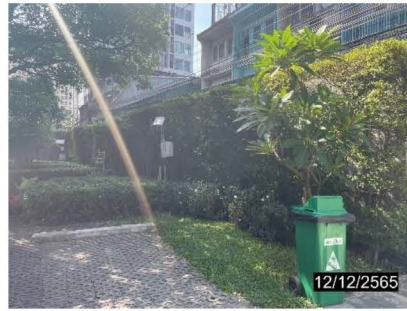
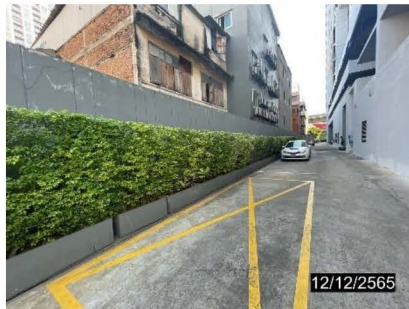
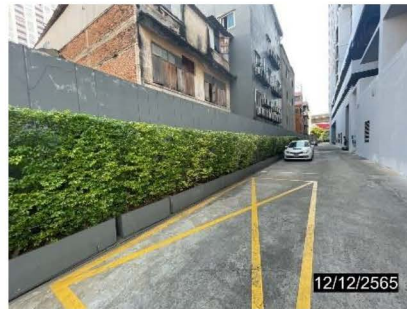
ภาพที่ 2-1 แนวรั้วรอบพื้นที่โครงการ

1. ทรัพยากรสิ่งแวดล้อมทาง กายภาพ					
1.1 สภาพภูมิประเทศ	1. จัดให้มีรั้วโดยรอบแนวเขตที่ดิน เพื่อป้องกันการพังทลาย ของดินสู่พื้นที่ข้างเคียง	✓		โครงการมีรั้วโดยรอบพื้นที่โครงการ	ภาพที่ 2-1

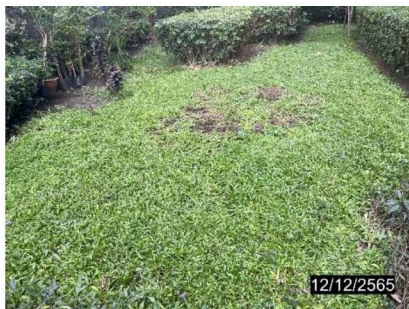
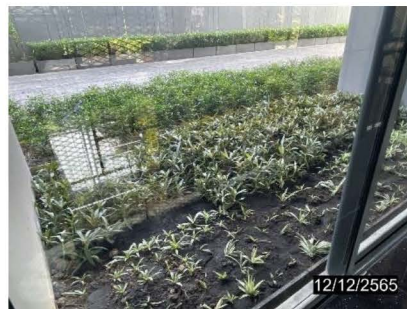
ภาพที่ 2-2 การปลูกพืชคลุมดิน

2. จัดให้มีการปลูกพืชคลุมดินไม่ปล่อยให้พื้นที่ว่างที่เป็นดิน เพื่อให้พืชช่วยยึดหน้าดินไม่ให้เกิดการชะล้างพังทลาย	✓		มีการปลูกพืชคลุมดินในบริเวณพื้นที่ว่างที่เป็นดิน	ภาพที่ 2-2

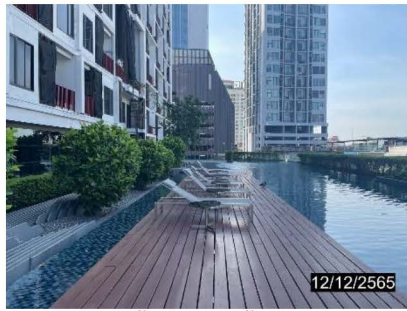
พื้นที่สีเขียวชั้น 5

3. จัดให้มีพื้นที่สีเขียวภายในโครงการขนาดพื้นที่ 2,589 ตร. ม. โดยปลูกพืชคลุมพื้นที่ว่างทั้งหมดเพื่อไม่ให้เกิดฝุ่นละออง	✓		ทางโครงการมีการปลูกต้นไม้และพืชคลุมดิน บริเวณพื้นที่ 1, 5, 18, 19, 20, 22 และชั้นดาดฟ้า	ภาพที่ 2-4

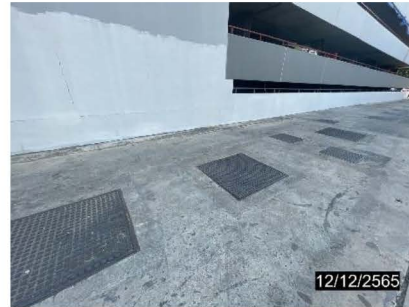
ภาพที่ 2-9 ระบบบำบัดน้ำเสีย

3.2 การบำบัดน้ำเสีย	1. จัดให้มีระบบบำบัดน้ำเสียรวมของโครงการ จำนวน 1 ชุดประกอบ) ซึ่งเป็นระบบบำบัดน้ำเสียแบบตะกอนเร่ง (Activated Sludge Process) ออกแบบให้รองรับน้ำเสียได้ 420 ลบ.ม./วัน โดยประสิทธิภาพของระบบบำบัดน้ำเสียเท่ากับร้อยละ 92 สามารถบำบัดน้ำเสียให้ได้คุณภาพตามมาตรฐานน้ำทิ้งจากอาคาร ประเภท ก ซึ่งกำหนดให้มีค่า BOD ในน้ำทิ้งไม่เกิน 20 มก./ล. ก่อนระบายออกสู่ท่อระบายน้ำริมถนนพหลโยธินและถูกรวบรวมเข้าสู่โรงควบคุมคุณภาพน้ำจตุจักรต่อไป	○		โครงการมีระบบบำบัดน้ำเสีย แต่ปัจจุบันได้ปรับปรุงระบบบำบัดน้ำเสียตามเกณฑ์ของกรุงเทพมหานคร เพื่อให้ทางกรุงเทพมหานครรับน้ำเสียไปบำบัดต่อไป ทั้งนี้โครงการยังมีได้ยื่นขอเปลี่ยนแปลงมาตรการที่เกี่ยวข้องกับการบำบัดน้ำเสียต่อสำนักการโยธา กรุงเทพมหานคร	ภาพที่ 2-9

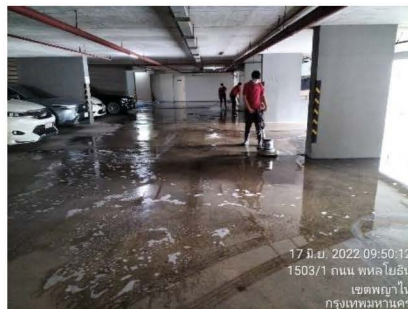
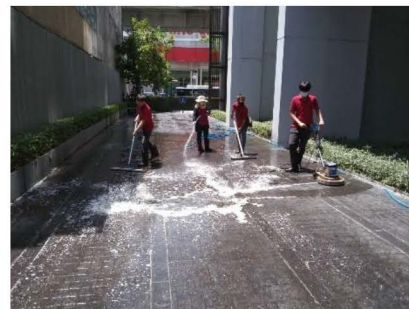
ภาพที่ 2-10 การทำความสะอาดพื้นถนนในโครงการ

2. ดูแลรักษาความสะอาดถนนภายในโครงการ โดยฉีดล้าง ถนนเป็นประจำสม่ำเสมอ	✓		โครงการมีแม่บ้านทำหน้าที่ดูแลความสะอาดในส่วนต่างๆ ภายในโครงการ และบริเวณถนนอย่างสม่ำเสมอ	ภาพที่ 2-10

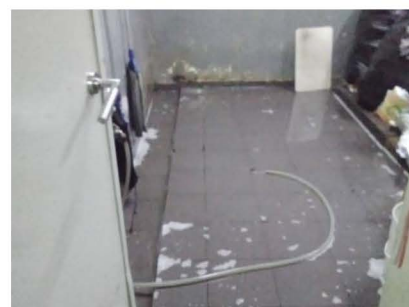
ภาพที่ 2-12 การทำความสะอาดห้องพัสดุ

7. จัดให้มีการทำความสะอาดห้องพักมูลฝอยรวมอย่างสม่ำเสมอ สัปดาห์ละ 1 ครั้ง เพื่อป้องกันการเพาะตัวของเชื้อโรค	✓		จะทำความสะอาดห้องพักมูลฝอยรวมทุกครั้งหลังจากขนย้ายมูลฝอยเสร็จเรียบร้อยแล้ว	ภาพที่ 2-12

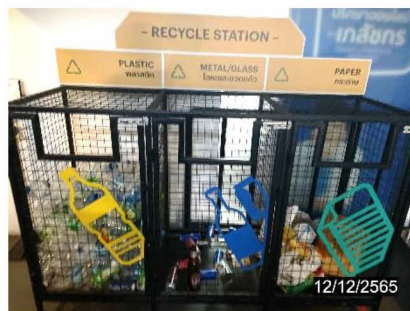
ที่พักมูลฝอยชั้นล่าง

5. จัดให้มีห้องพักมูลฝอยรวม แบ่งเป็นห้องพักมูลฝอยแห้งและเปียก ตั้งอยู่ในอาคารบริเวณชั้นล่าง โดยแต่ละห้องสามารถรองรับมูลฝอยแต่ละประเภทได้ไม่น้อยกว่า 3 เตา	✓		มีห้องพักมูลฝอยรวมอยู่บริเวณชั้น 1	ภาพที่ 2-13

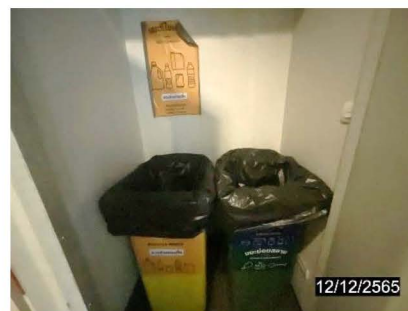
ห้องพักมูลฝอยแต่ละชั้น

3.4 การจัดการมูลฝอย	1. จัดให้มีห้องพักมูลฝอยประจำชั้นตั้งแต่ชั้นที่ 5 ถึง 26 จำนวน 1 ห้อง/ชั้น ความกว้าง 1.8 ม. ความยาว 1.9 ม. ซึ่งภายในจะตั้งถังมูลฝอยขนาด 100 ล. (ภายในรองด้วยถุงดำ) จำนวน 2 ถัง (ถังมูลฝอยแห้ง 1 ถัง และถังมูลฝอยเปียก 1 ถัง) โดยจะประชาสัมพันธ์ให้ผู้พักอาศัยนำมูลฝอยมาไว้ในห้องพักมูลฝอยประจำชั้นดังกล่าว สำหรับชั้นที่ 1-4 (ชั้นจอดรถ) จะตั้งถังมูลฝอย ขนาด 50 ล. จำนวน 2 ถัง (ถังมูลฝอยแห้ง 1 ถัง และถังมูลฝอยเปียก 1 ถัง) ไว้บริเวณโถงลิฟต์ ส่วนในห้องสำนักงานนิติบุคคลอาคารชุด (ตั้งอยู่ที่ชั้นที่ 1) และห้อง	✓ - สำหรับชั้น 1-4 มีถังมูลฝอย จำนวน 1 ถัง บริเวณโถงลิฟต์ ซึ่งเพียงพอต่อการรองรับมูลฝอย - สำหรับชั้น 5-26 มีห้องพักมูลฝอยประจำแต่ละชั้น โดยภายในห้องพักมูลฝอยในแต่ละชั้นจะตั้งถังมูลฝอยเปียกจำนวน 1 ถังและถังมูลฝอยแห้ง จำนวน 1 ถัง - สำหรับชั้น 5 จะมีถังมูลฝอยอันตราย จำนวน 1 ถังเพิ่มเติมจากชั้นอื่นๆ		ภาพที่ 2-13

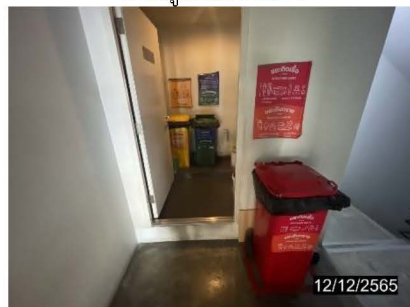
ถังมูลฝอยอันตราย

6. จัดให้มีถังมูลฝอยอันตรายขนาด 240 ล. จำนวน 2 ถัง ตั้งอยู่ภายในห้องพักมูลฝอยแห้งของโครงการ โดยกันถังรองด้วยถุงสีส้มแยกจากมูลฝอยอื่นให้ชัดเจน	⊙		มีถังมูลฝอยอันตรายจำนวน 2 ถัง โดยถังใหญ่ตั้งอยู่บริเวณชั้น 5 และถังเล็กตั้งอยู่บริเวณชั้นล่าง โดยมีป้ายแสดงให้เห็นได้อย่างชัดเจน แต่ไม่ได้รองกันถังรองด้วยถุงสีส้ม	ภาพที่ 2-13

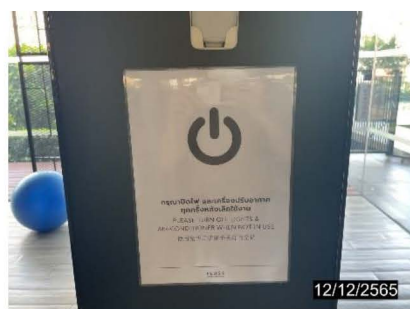
ภาพที่ 2-16 ธรนรงค์ประหยัดน้ำ-ไฟฟ้า

5. ติดป้ายรณรงค์การประหยัดน้ำภายในพื้นที่โครงการ	✓	มีป้ายรณรงค์การประหยัดน้ำภายในพื้นที่โครงการ		ภาพที่ 2-16

2. รณรงคิให้ผู้พักอาศัยและพนักงานใช้ไฟฟ้าอย่างประหยัด	✓	✗	โครงการมีการรณรงคิให้ผู้พักอาศัยและพนักงานใช้ไฟฟ้า อย่างประหยัด	ภาพที่ 2-16
3.6 การอนุรักษ์พลังงาน	1. การอนุรักษ์พลังงานไฟฟ้าของเจ้าของโครงการ มีดังนี้

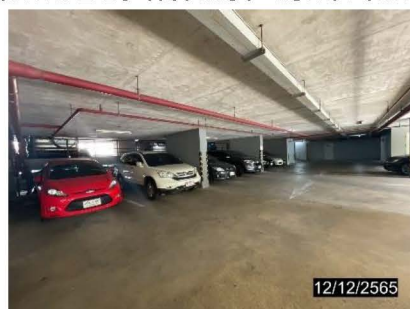
ภาพที่ 2-18 ลานจอดรถยนต์

2) มลพิษทางอากาศ	1. ออกแบบให้ที่จอดรถของโครงการ มีลักษณะเปิดโล่งไม่ปิด ทึบ มีลมพัดผ่านอยู่ตลอดเวลา ไม่เกิดการสะสมของมลพิษ	✓		โครงการออกแบบที่จอดรถแบบมีช่องเปิดโล่ง	ภาพที่ 2-18

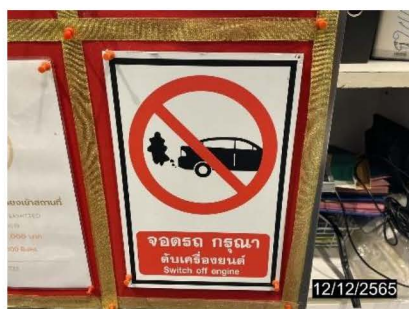
ภาพที่ 2-26 ป้ายห้ามติดเครื่องยนต์

2. ติดตั้งป้ายห้ามติดเครื่องยนต์ทิ้งไว้ภายในบริเวณพื้นที่จอด รถ ให้สามารถสังเกตเห็นอย่างชัดเจนและทั่วถึง	✓		โครงการมีการติดป้ายห้ามติดเครื่องยนต์ทิ้งไว้ ในบริเวณ จุดรับ-ส่งของ ของโครงการ	ภาพที่ 2-26

2. ติดตั้งป้ายห้ามเร่งเครื่องยนต์ไว้บริเวณที่จอดรถและทาง วิ่งภายในโครงการให้เห็นอย่างชัดเจน	✓	โครงการมีการติดป้ายห้ามติดเครื่องยนต์ทิ้งไว้ในบริเวณจุด รับ-ส่งของ ของโครงการ		ภาพที่ 2-26

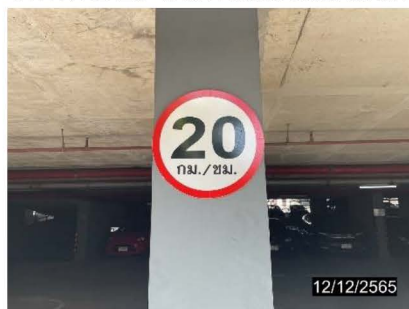
ภาพที่ 2-28 ป้ายจำกัดความเร็วรถ

1.2 คุณภาพอากาศ					
1) ฝุ่นละออง	1. ควบคุมความเร็วของรถภายในโครงการ เช่น ป้ายจำกัด ความเร็ว สันนุลลดความเร็ว เพื่อไม่ให้เกิดการฟุ้งกระจายของ ฝุ่นบนผิวถนน	✓		มีป้ายจำกัดความเร็วภายในโครงการ	ภาพที่ 2-28

1.3 เสียง	1. จัดทำป้ายจำกัดความเร็วของรถบนถนนภายในโครงการ เพื่อ ชะลอความเร็วของรถและลดเสียงจากการแล่นของ รถยนต์	✓	มีป้ายจำกัดความเร็วภายในโครงการ		ภาพที่ 2-28

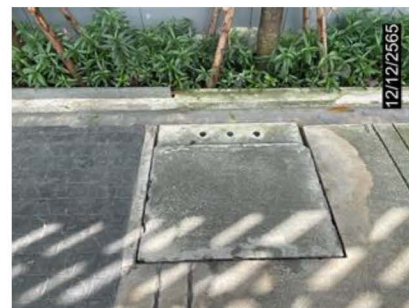
ภาพที่ 2-36 ป่อท่อน้ำ

3.3 การระบายน้ำ	1. จัดให้มีการทรวน้ำส่วนเกินไว้ในระบบท่อระบายน้ำ โดยน้ำฝนที่ตกลงสู่พื้นที่โครงการ จะถูกรวบรวมเข้าสู่ระบบท่อระบายน้ำภายในโครงการ ขนาดเส้นผ่านศูนย์กลาง 0.6 ความลาดเอียง 1:200 ซึ่งสามารถรองรับน้ำได้ 89 ลบ.ม. เพียงพอต่อปริมาณน้ำหลากส่วนเกินที่ต้องเก็บไว้ภายในพื้นที่โครงการ โครงการจะควบคุมอัตราการระบายน้ำออกจากโครงการไม่ให้มีค่าเกินก่อนพัฒนาโครงการ โดยใช้วิธีการจำกัดขนาดท่อระบายน้ำ โดยใช้ท่อระบายน้ำขนาดเส้นผ่านศูนย์กลาง 0.1 ม. ความลาดเอียง 1:200 ก่อนระบายออกสู่ท่อระบายน้ำริมถนนพหลโยธินต่อไป	✓ โครงการมีบ่อทรวน้ำไว้ภายในระบบท่อระบายน้ำสามารถรองรับน้ำหลากก่อนปล่อยสู่ท่อระบายน้ำริมถนนพหลโยธิน		ภาพที่ 2-36

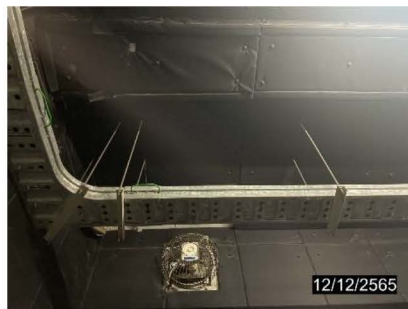
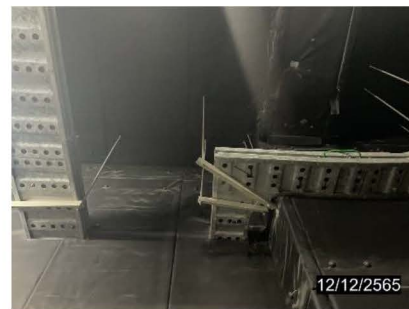
ภาพที่ 2-45 ฉนวนบุเพดาน

- ใช้ฉนวนบุเพดาน ซึ่งสามารถลดกำลัการใช้ระบบปรับ อากาศลงได้ 1 ตัน ความเย็นต่อพื้นที่ 100 ตารางเมตร	✓	✗	โครงการใช้ฉนวนบุเพดานตามที่กำหนด	ภาพที่ 2-45
	- ติดป้ายประชาสัมพันธ์ภายในพื้นที่โครงการให้ทำการ ล้างแอร์เป็นประจำสม่ำเสมอ พร้อมระบุเบอร์ติดต่อช่างซ่อม/ ล้างแอร์ เพื่ออำนวยความสะดวกผู้พักอาศัยภายในโครงการ	✗	✗	โครงการไม่ได้ติดป้ายประชาสัมพันธ์การล้างแอร์เป็น ประจำสม่ำเสมอ และไม่ได้ติดเบอร์ติดต่อช่างซ่อม/ล้าง แอร์ไว้ในจุดประชาสัมพันธ์

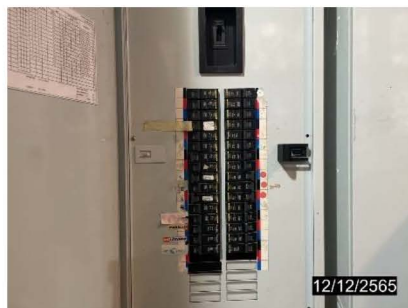
ภาพที่ 2-46 สวิตช์แยกควบคุมไฟฟ้า

- แยกสวิตช์ควบคุมอุปกรณ์ไฟฟ้าแสงสว่าง แทนการใช้ หนึ่งตัว ควบคุมหลอดแสงสว่างจำนวนมาก	✓	✗	อุปกรณ์ไฟฟ้าแสงสว่างถูกควบคุมด้วยสวิตช์แยกส่วน	ภาพที่ 2-46

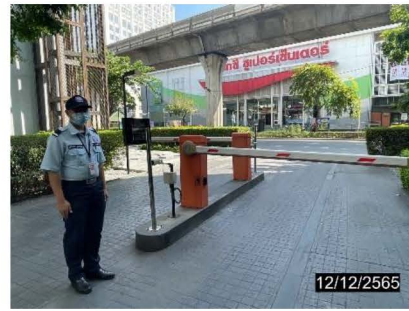
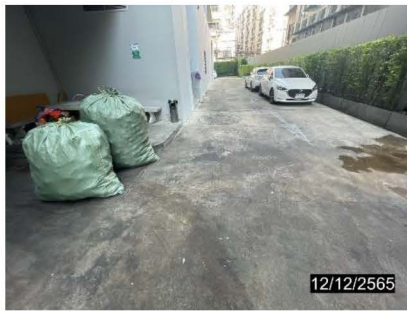
ภาพที่ 2-51 จุดจอดรถเก็บขนมูลฝอย

9. กำหนดให้ที่จอดรถหมายเลข 4 เป็นจุดจอดรถเก็บขนมูลฝอย ซึ่งที่จอดรถดังกล่าวเป็นที่จอดรถของผู้พักอาศัยและสามารถใช้เป็นที่จอดรถเก็บขนมูลฝอยได้ โดยใช้วิธีการบริหารจัดการโดยโครงการจะตั้งกรวยยางเพื่อไม่ให้มีการจอดรถและจะนำกรวยยางออกเมื่อจัดเก็บมูลฝอยแล้วเสร็จ	✓			ภาพที่ 2-51

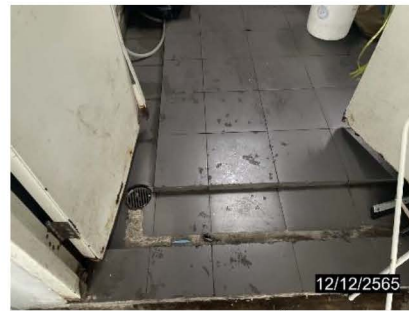
ภาพที่ 2-52 ท่อรวบรวมน้ำจากการล้าง
ห้องพักมูลฝอย

10. จัดให้มีท่อรวบรวมน้ำจากการล้างห้องพักมูลฝอย เพื่อรวบรวม น้ำเสียเข้าสู่ระบบบำบัดน้ำเสียรวมของโครงการ ก่อนระบายออกสู่ภายนอกต่อไป	✓			ภาพที่ 2-52
	11. จัดให้มีแม่บ้านคอยดูแลรักษาความสะอาดบริเวณห้องพักมูลฝอยประจำชั้นและห้องพักมูลฝอยรวมอย่างสม่ำเสมอ	✓			ภาพที่ 2-12

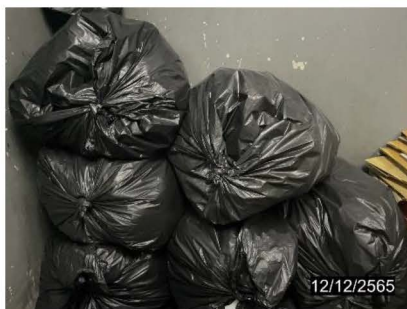
ภาพที่ 2-53 มูลฝอยบรรจุในถุงดำมัด
ปากถุงแน่น

3. การเก็บมูลฝอยในถุงต้องไม่ให้มีปริมาณหรือน้ำหนักมากเกินไป ซึ่งบรรจุปริมาณมูลฝอยประมาณ 3 ใน 4 ของถุง	✓		พนักงานทำความสะอาดจะจัดเก็บมูลฝอยใส่ถุงดำ โดยบรรจุประมาณ 3 ใน 4 ของขนาดถุง และมัดปากถุงอย่างมิดชิด ก่อนขนย้ายมายังห้องพักมูลฝอยรวม	ภาพที่ 2-53

4. ต้องมัดปากถุงให้แน่นเพื่อป้องกันมูลฝอยกระจัดกระจายและสะดวกต่อการขนย้าย	✓		พนักงานทำความสะอาดจะจัดเก็บมูลฝอยใส่ถุงดำ และมัดปากถุงอย่างมิดชิด ก่อนขนย้ายมายังห้องพักมูลฝอยรวม	ภาพที่ 2-53

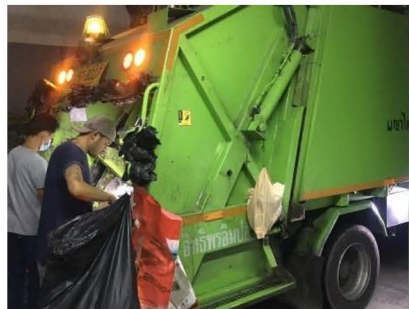
ภาพที่ 2-59 สำนักงานเขตพญาไทเข้า
มาเก็บมูลฝอยจากโครงการ

12. ติดตามประสานงานจัดเก็บมูลฝอยของสำนักงานเขตพญาไท ให้มาเก็บมูลฝอยจากโครงการอย่างสม่ำเสมอ โดยไม่มีการตกค้าง	✓			ภาพที่ 2-59
	13. ประสานกับร้านซื้อของเก่าบริเวณใกล้เคียง ให้มารับซื้อมูลฝอยที่สามารถนำกลับมาใช้ได้อีกโดยตรง	✓			ภาพที่ 2-60

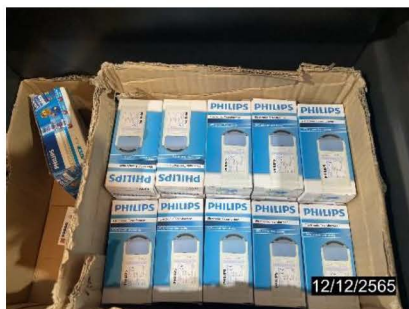
ภาพที่ 2-61 บัลลาสต์อิเล็กทรอนิกส์

- ในการติดตั้งระบบไฟฟ้าให้เลือกใช้บัลลาสต์อิเล็กทรอนิกส์ ซึ่งช่วยประหยัดไฟได้ 10 วัตต์/หลอด ประหยัดพลังงานได้ 30% เมื่อเทียบกับบัลลาสต์ชนิดแกนเหล็กธรรมดา Fluorescent Light Bulb (CFL) เพราะจะกินไฟเพียง 1 ใน 4 ของหลอดเดิมนุ่มนวล มีอายุการใช้งานยาวนาน และความร้อนที่ตัวหลอดน้อยกว่าและมีอายุการใช้งานนานกว่าหลายปีมากให้แสงสว่างสูง หลอดน้อยกว่า เมื่อเทียบกับหลอด Incandescent (หลอดมีไส้)	✓ โครงการไม่ได้เลือกใช้บัลลาสต์อิเล็กทรอนิกส์ในการติดตั้งระบบไฟฟ้า เนื่องจากใช้หลอด LED ในการให้แสงสว่างภายในโครงการ		ภาพที่ 2-61
