บทที่ 2

ผลการปฏิบัติตามมาตรการป้องกันและแก้ไขผลกระทบสิ่งแวดล้อม

นิติบุคคลอาคารชุด แกรนด์ พาร์ค ทาวน์ ได้ดำเนินการติดตามตรวจสอบ รวบรวมเอกสารและภาพถ่ายประกอบ เพื่อจัดทำรายงานผลการปฏิบัติตามมาตรการป้องกันและแก้ไขผลกระทบสิ่งแวดล้อม โครงการ อาคารชุดพักอาศัย แกรนด์ พาร์ค ทาวน์ (ระยะดำเนินการ) ช่วงเดือนกรกฎาคม - ธันวาคม 2565 ตามที่กำหนดไว้ในรายงานการวิเคราะห์ผลกระทบสิ่งแวดล้อม ในประเด็นดังนี้

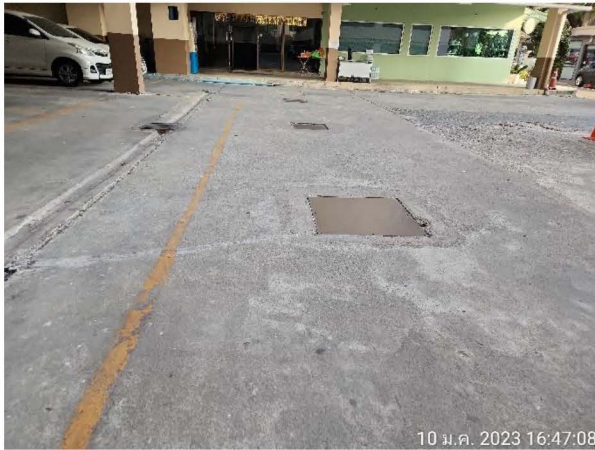
องค์ประกอบทางสิ่งแวดล้อม	มาตรการป้องกันและแก้ไขผลกระทบสิ่งแวดล้อม	ผลการปฏิบัติตามมาตรการ ✓ ปฏิบัติ ✕ ไม่ได้ปฏิบัติ ● ไม่มีประสิทธิภาพ ○ ยังไม่ถึงเวลา	ปัญหา อุปสรรค และแนวทางแก้ไข	อ้างอิง
3.5 การบำบัดน้ำเสียและสิ่งปฏิกูล	<p>สร้างระบบบำบัดน้ำเสียชนิด SBR สำหรับอาคารพักอาศัย A และ B อย่างละ 1 ชุด ต้องบำบัดน้ำเสียได้วันละ 110 ลบ.ม. และระบบบำบัดน้ำเสียสำหรับอาคาร C ต้องบำบัดน้ำเสียได้วันละ 140 ลบ.ม. โดยในแต่ละระบบบำบัดน้ำเสียจะมีอุปกรณ์ดังนี้</p> <ol style="list-style-type: none"> 1. เครื่องสูบน้ำเสีย Submersible Pump 2 เครื่อง 2. เครื่องเติมอากาศแบบจุ่ม Submersible Aerator 4 เครื่อง 3. เครื่องสูบน้ำใส Submersible Float Pump 2 เครื่อง 4. เครื่องสูบน้ำตะกอน Submersible Pump 1 เครื่อง 5. เครื่องเติมน้ำยาคลอรีน Chemical Pump 1 เครื่อง 	<p>✓ ทางผู้พัฒนาโครงการได้ทำการก่อสร้างระบบบำบัดน้ำเสียตรงตามมาตรการกำหนด</p>		ภาพที่ 2-1

ภาพที่ 2-1 ระบบบำบัดน้ำเสีย

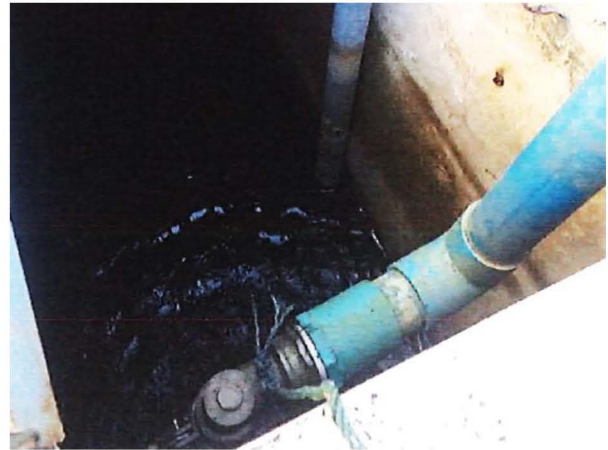
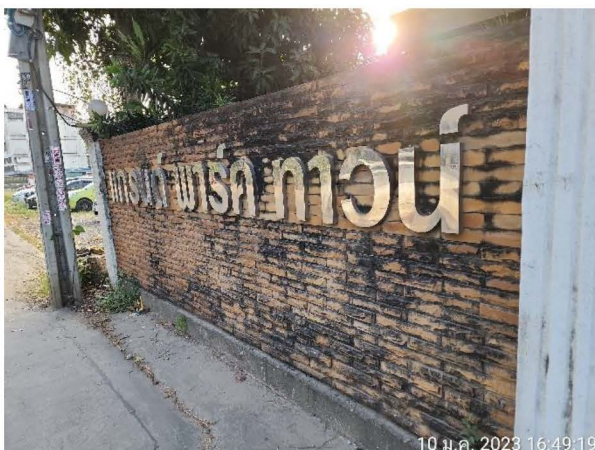
ภาพที่ 2-2 ป้ายชื่อโครงการ

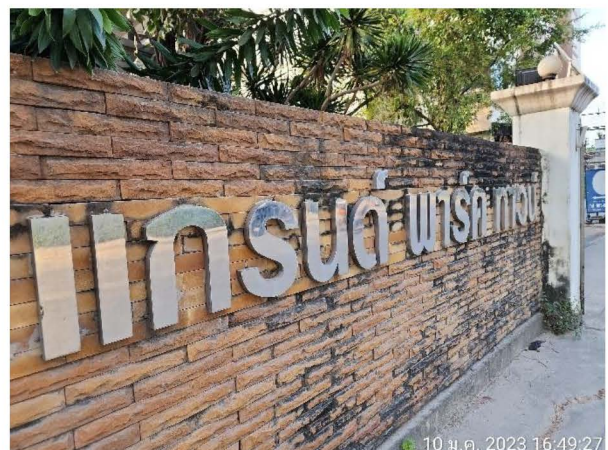
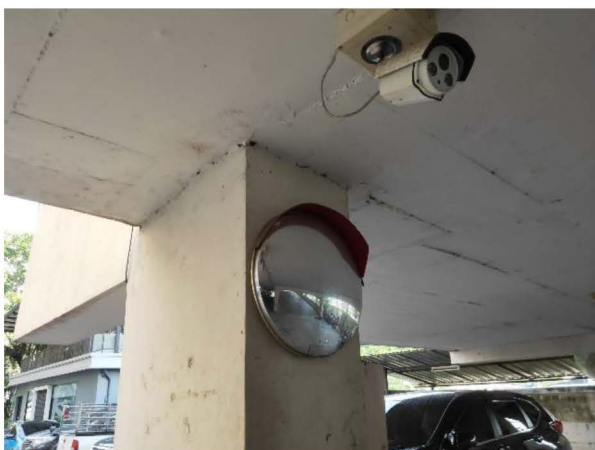
ภาพที่ 2-3 กระจกโค้งนูน

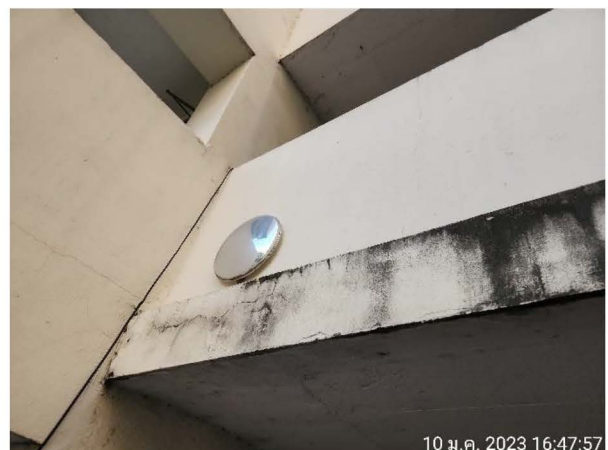
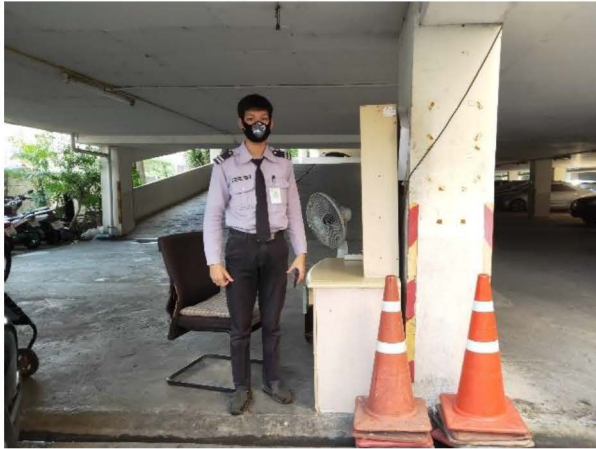
ภาพที่ 2-4 เจ้าหน้าที่รักษาความปลอดภัย (รปภ.)

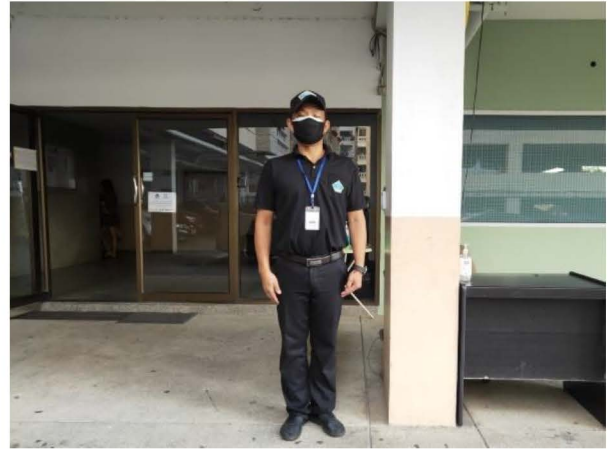
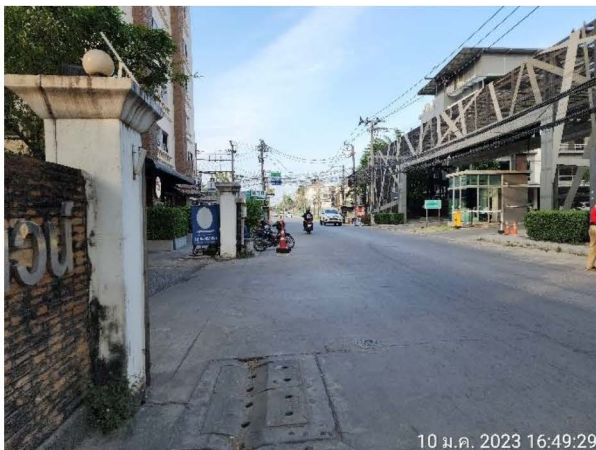
องค์ประกอบทางสิ่งแวดล้อม	มาตรการป้องกันและแก้ไขผลกระทบสิ่งแวดล้อม	ผลการปฏิบัติตามมาตรการ ✓ ปฏิบัติ ✕ ไม่ได้ปฏิบัติ ● ไม่มีประสิทธิภาพ ○ ยังไม่ถึงเวลา	ปัญหา อุปสรรค และแนวทางแก้ไข	อ้างอิง
	จัดระบบการจราจรภายในโครงการให้ชัดเจน	✓ โครงการมีการจัดระบบการจราจรภายในโครงการให้ชัดเจน โดยกำหนดทิศทางการเดินรถ แบ่งเส้นจราจรและเครื่องหมายต่างๆ อย่างเหมาะสม		ภาพที่ 2-2 ภาพที่ 2-3
	จัดสร้างป้อมยามตามบริเวณทางเข้าออกโครงการและจัดให้มียามรักษาการตลอด 24 ชั่วโมง	✓ โครงการดำเนินการจัดให้มีเจ้าหน้าที่รักษาความปลอดภัย (รปภ.) ผลิตเปลี่ยนกันตรวจตรา ดูแลความปลอดภัยภายในพื้นที่โครงการตลอด 24 ชั่วโมง และคอยอำนวยความสะดวกการเข้า ออกพื้นที่โครงการเป็นประจำทุกวัน		ภาพที่ 2-4
	จัดสร้างถนนบริเวณทางเข้า-ออกโครงการ มีแนวเขตทางกว้าง 16.00 เมตร ประกอบด้วยผิวจราจรคอนกรีตให้มีความกว้างอย่างน้อย 4.0 เมตร ตลอดเส้นทาง	✓ ทางโครงการจัดสร้างถนนบริเวณทางเข้า ออกโครงการ มีแนวเขตทางกว้าง 16.00 เมตร ประกอบด้วยผิวจราจรคอนกรีตให้มีความกว้างอย่างน้อย 4.0 เมตร		ภาพที่ 2-5

ภาพที่ 2-5 ถนนบริเวณทางเข้า-ออกโครงการ

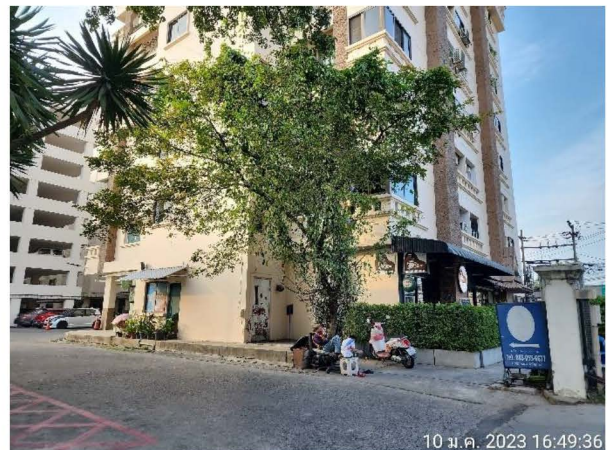
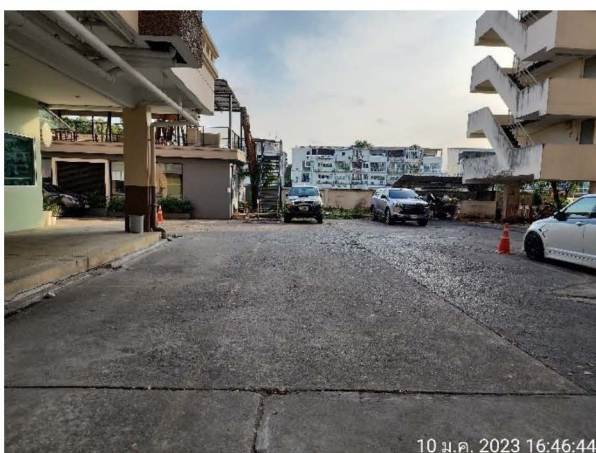
ทิศทางการจราจรบนถนนทุกแห่งภายในโครงการให้เป็นแบบเดินรถทางเดียวและขับรถชิดซ้ายตลอดเส้นทาง	✓ โครงการกำหนดทิศทางการจราจรให้เป็นแบบเดินรถทางเดียวและขับรถชิดซ้ายตลอดเส้นทาง		ภาพที่ 2-6

ภาพที่ 2-6 ถนนภายในโครงการ

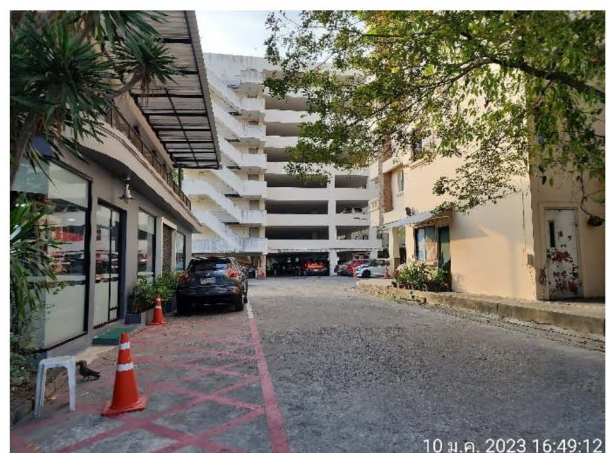
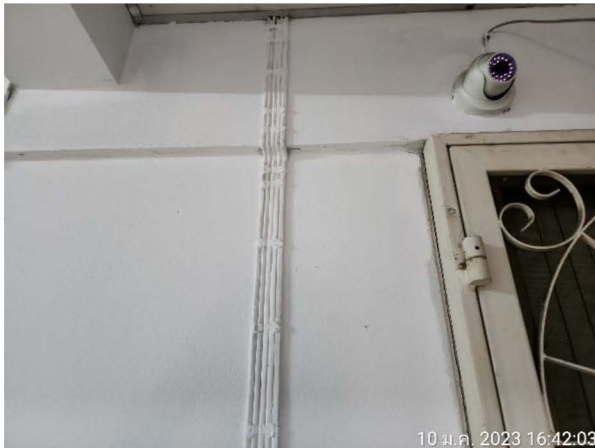
ภาพที่ 2-7 การเดินสายไฟภายในโครงการเป็นระเบียบเรียบร้อยและตรงตามมาตรฐาน

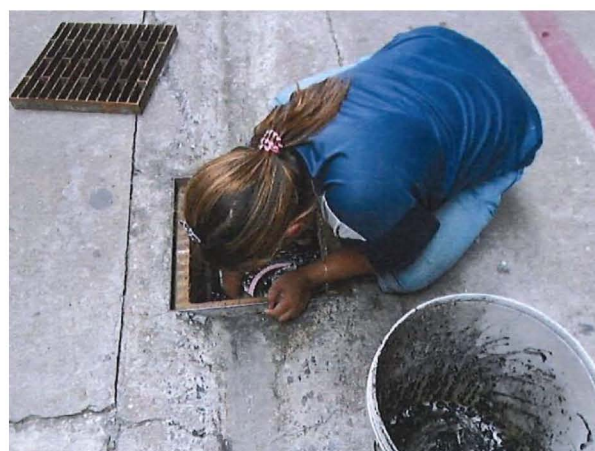
องค์ประกอบทางสิ่งแวดล้อม	มาตรการป้องกันและแก้ไขผลกระทบสิ่งแวดล้อม	ผลการปฏิบัติตามมาตรการ ✓ ปฏิบัติ ✕ ไม่ได้ปฏิบัติ ● ไม่มีประสิทธิภาพ ○ ยังไม่ถึงเวลา	ปัญหา อุปสรรค และแนวทางแก้ไข	อ้างอิง
	ทำการระบายน้ำที่บ่อหน่วงน้ำฝน (16.5x16x3 ม. ขนาด 792 ลบ.ม.) ทุกครั้งหลังฝนตกโดยใช้เครื่องสูบน้ำขนาด 0.02 ลบ.ม./วินาที	✓ ทางโครงการได้มีการจัดทำบ่อหน่วงเพื่อรองรับปริมาณน้ำหลาก ภายพื้นที่โครงการ		ภาพที่ 2-13

ภาพที่ 2-13 บ่อหน่วงน้ำ

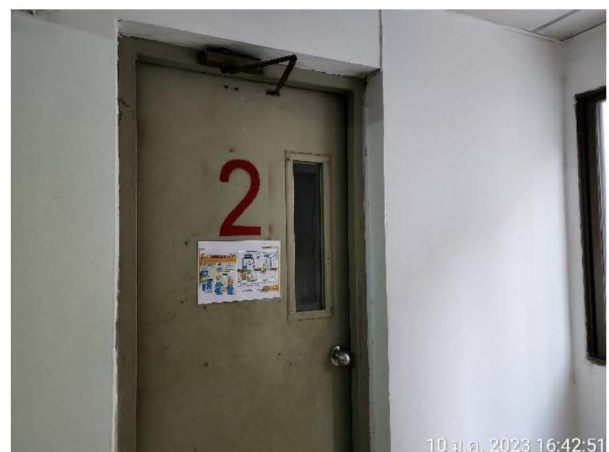
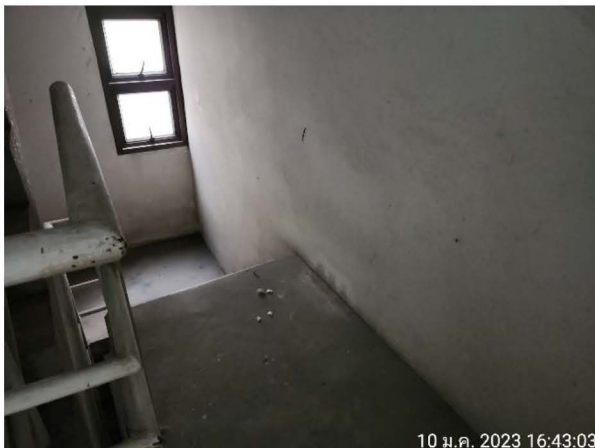
องค์ประกอบทางสิ่งแวดล้อม	มาตรการป้องกันและแก้ไขผลกระทบสิ่งแวดล้อม	ผลการปฏิบัติตามมาตรการ ✓ ปฏิบัติ ✕ ไม่ได้ปฏิบัติ ● ไม่มีประสิทธิภาพ ○ ยังไม่ถึงเวลา	ปัญหา อุปสรรค และแนวทางแก้ไข	อ้างอิง
	บันไดหนีไฟต้องทำด้วยวัสดุทนไฟ เป็นบานเปิดชนิดผลักออกสู่ภายนอกพร้อมติดตั้งอุปกรณ์ชนิดที่บังคับให้บานประตูเปิดได้เอง	✓ บันไดหนีไฟของโครงการทำด้วยวัสดุทนไฟ เป็นบานเปิดชนิดผลักออกสู่ภายนอกและติดตั้งอุปกรณ์ปิดบานประตูได้เอง		ภาพที่ 2-24
	บันไดหนีไฟและชานพักส่วนที่อยู่นอกอาคาร ต้องมีผนังด้านที่บันไดพาดผ่านเป็นผนังกันไฟ	✓ โครงการออกแบบและก่อสร้างบันไดหนีไฟและชานพักส่วนที่อยู่นอกอาคารให้เป็นผนังที่กันไฟได้		ภาพที่ 2-25

ภาพที่ 2-25 ผนังด้านที่บันไดหนีไฟขาดผ่านเป็นผนังกันไฟ

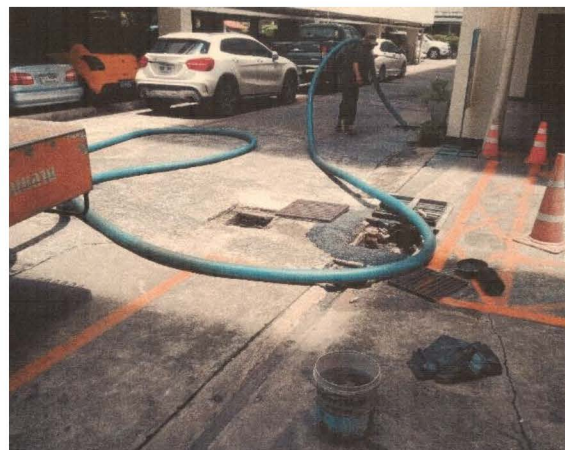
3.6 การระบายน้ำ	กวดขันให้พนักงานทำความสะอาดเก็บกวาดขยะหรือเศษวัสดุต่างๆ ที่อาจจะลงไปอุดตันที่ฝาทะแกรงของบ่อพักน้ำ	✓ ทางโครงการได้จัดเจ้าหน้าที่คอยตรวจสอบท่อน้ำทิ้งไม่ให้มีเศษอาหารค้างหรืออุดตันเป็นประจำ		
	ทำความสะอาดท่อระบายน้ำ พร้อมทั้งปรับปรุงซ่อมแซมอุปกรณ์ส่วนที่ชำรุดอย่างน้อยปีละ 1 ครั้ง	✓ ทางโครงการได้จัดเจ้าหน้าที่ทำความสะอาดท่อระบายน้ำ พร้อมทั้งปรับปรุงซ่อมแซมอุปกรณ์ส่วนที่ชำรุด		ภาพที่ 2-27

ภาพที่ 2-27 เจ้าหน้าที่ทำความสะอาดท่อระบายน้ำ
