ผลการปฏิบัติตามมาตรการป้องกันและแก้ไขผลกระทบสิ่งแวดล้อม
และมาตรการติดตามตรวจสอบผลกระทบสิ่งแวดล้อม

ตารางที่ 2.1 แบบรายงานผลการปฏิบัติตามมาตรการป้องกันและแก้ไขผลกระทบสิ่งแวดล้อม และมาตรการติดตามตรวจสอบผลกระทบสิ่งแวดล้อมของโครงการ พลัมคอนโด สุขุมวิท 97/1
(ระยะดำเนินการ)

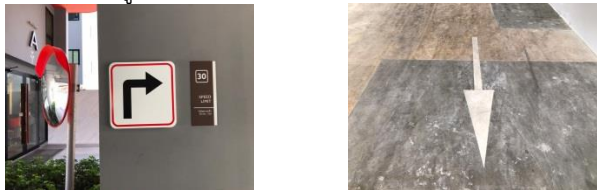
รูปที่ 2.8 ป้ายและสัญลักษณ์จราจรบนพื้นทาง

รูปที่ 2.7 ลาดจอดรถภายในโครงการ	
(2) จัดทำป้ายและสัญลักษณ์จราจรบนพื้นทางให้ชัดเจน และไม่ก่อให้เกิดความสับสนของผู้ขับขี่ ทำให้การเคลื่อนตัวของรถในโครงการ และบริเวณทางเข้า-ออกโครงการสามารถทำได้อย่างดีและปลอดภัย	- โครงการมีการติดตั้งป้ายและสัญลักษณ์จราจรบนพื้นทางให้ชัดเจน ไม่ก่อให้เกิดความสับสนของผู้ขับขี่ ทำให้การเคลื่อนตัวของรถในโครงการ และบริเวณทางเข้า-ออกโครงการสามารถทำได้อย่างดีและปลอดภัย (รูปที่ 2.8)	- ไม่พบปัญหา

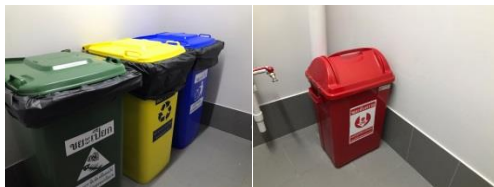
3.5 การจัดการมูลฝอย 3.5.1 โครงการจัดให้มีการจัดการมูลฝอยภายในแต่ละอาคาร โดยจัดให้มีห้องพักมูลฝอยประจำชั้นในชั้นพักอาศัยของแต่ละอาคาร ตั้งแต่ชั้นที่ 28 ตั้งอยู่ติดกับห้องไฟฟ้า รายละเอียดดังนี้ 1) อาคาร A มีขนาดพื้นที่ 3.96 ตารางเมตร 2) อาคาร B มีขนาดพื้นที่ 3.15 ตารางเมตร โดยภายในห้องพักมูลฝอยประจำชั้นแต่ละห้องจะตั้งถังมูลฝอย ขนาด 240 ลิตร จำนวน 3 ถัง (ถังมูลฝอยแห้ง 1 ถัง ถังมูลฝอยเปียก 1 ถัง และถังมูลฝอยรีไซเคิล 1 ถัง) และถังมูลฝอยอันตราย ขนาด 50 ลิตร จำนวน 1 ถัง ซึ่งจะรองรับมูลฝอยที่เกิดขึ้นในแต่ละชั้นได้อย่างเพียงพอ	- โครงการจัดให้มีการจัดการมูลฝอยภายในแต่ละอาคาร โดยจัดให้มีห้องพักมูลฝอยประจำชั้นในชั้นพักอาศัยของแต่ละอาคารตั้งแต่ชั้นที่ 28 ตั้งอยู่ติดกับห้องไฟฟ้า โดยภายในห้องพักมูลฝอยประจำชั้นแต่ละห้อง จะตั้งถังมูลฝอยขนาด 240 ลิตร จำนวน 3 ถัง (ถังมูลฝอยแห้ง 1 ถัง ถังมูลฝอยเปียก 1 ถัง และถังมูลฝอยรีไซเคิล 1 ถัง) และถังมูลฝอยอันตราย ขนาด 50 ลิตร จำนวน 1 ถัง ซึ่งจะรองรับมูลฝอยที่เกิดขึ้นในแต่ละชั้นได้อย่างเพียงพอ (รูปที่ 2.22)

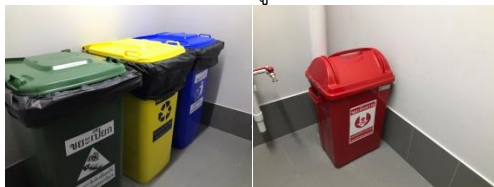
3.5.2 ถังมูลฝอยที่ตั้งในห้องพักมูลฝอยประจำชั้น จะรองด้วยถุงมูลฝอยแต่ละประเภท โดยถังมูลฝอยแห้งและเปียกจะรองด้วยถุงดำ ถังมูลฝอยอันตรายรองด้วยถุงสีส้ม และถังมูลฝอยรีไซเคิลจะรองด้วยถุงใสโดยพนักงานจะต้องมัดปากถุงให้แน่นและติดฉลากมูลฝอยแต่ละประเภทก่อนการขนย้าย	- โครงการจัดให้มีถังมูลฝอยตั้งในห้องพักมูลฝอยประจำชั้น และทำการรองด้วยถุงมูลฝอยแต่ละประเภท โดยถังมูลฝอยแห้งและเปียกจะรองด้วยถุงดำ ถังมูลฝอยอันตรายรองด้วยถุงสีส้ม และถังมูลฝอยรีไซเคิลจะรองด้วยถุงใสโดยพนักงานจะต้องมัดปากถุงให้แน่นและติดฉลากมูลฝอยแต่ละประเภทก่อนการขนย้าย (รูปที่ 2.22)

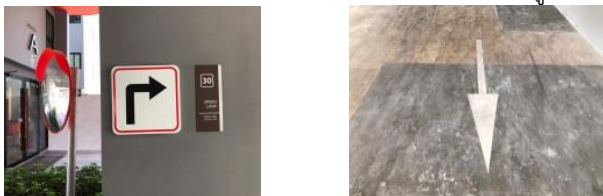
<p>รูปที่ 2.8 ป้ายและสัญลักษณ์จราจรบนพื้นทาง</p>	- ไม่พบปัญหา

3.10 การจราจร (ต่อ) 3.10.3 ติดตั้งป้ายสัญญาณจราจรทั้งบนพื้นทาง และป้ายต่างๆบริเวณภายในโครงการให้ชัดเจน และไม่ก่อให้เกิดความสับสนของผู้ขับขี่เพื่อการเคลื่อนตัวของรถในโครงการ และบริเวณทางเข้า-ออกโครงการ สามารถทำได้อย่างสะดวกและปลอดภัย	<p>- โครงการมีการติดตั้งป้ายสัญญาณจราจรทั้งบนพื้นทาง และป้ายต่างๆบริเวณภายในโครงการให้ชัดเจน และไม่ก่อให้เกิดความสับสนของผู้ขับขี่เพื่อการเคลื่อนตัวของรถในโครงการ และบริเวณทางเข้า-ออกโครงการ สามารถทำได้อย่างสะดวกและปลอดภัย (รูปที่ 2.8)</p>

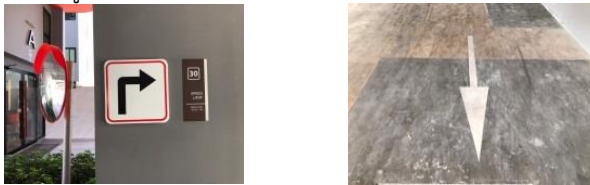
รูปที่ 2.8 ป้ายและสัญลักษณ์จราจรบนพื้นทาง	- ไม่พบปัญหา

3.10 การจราจร (ต่อ) 3.10.4 จัดให้มีเจ้าหน้าที่ตรวจสอบป้ายและเครื่องหมายจราจรภายในโครงการ บริเวณทางเข้า-ออกโครงการ	- โครงการจัดให้มีเจ้าหน้าที่ตรวจสอบป้ายและเครื่องหมายจราจรภายในโครงการ บริเวณทางเข้า-ออกโครงการ (รูปที่ 2.8)
