บทที่ 2

ผลการปฏิบัติตามมาตรการป้องกันและแก้ไขผลกระทบสิ่งแวดล้อม

2.1 ผลการปฏิบัติตามมาตรการป้องกันและแก้ไขผลกระทบสิ่งแวดล้อม

ผลการปฏิบัติตามมาตรการป้องกันและแก้ไขผลกระทบสิ่งแวดล้อม ของโรงแรม คาร์ลตัน กรุงเทพฯ สุขุมวิท ระหว่างเดือนกรกฎาคม- ธันวาคม พ.ศ. 2565 ดำเนินการติดตามตรวจสอบการปฏิบัติตามมาตรการโดยบริษัท ยูไนเต็ด แอนนาลิสต์ แอนด์ เอ็นจิเนียริง คอนซัลแตนท์ จำกัด ในวันที่ 14 ธันวาคม พ.ศ. 2565 โดยสรุปผลการติดตามตรวจสอบไว้ดังตารางที่ 2-1

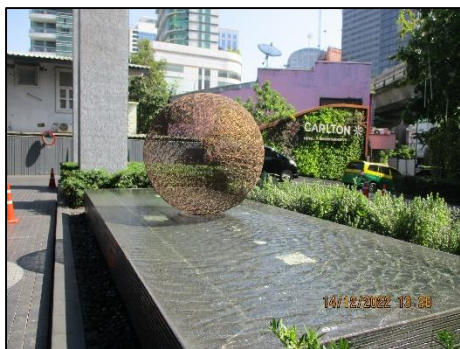
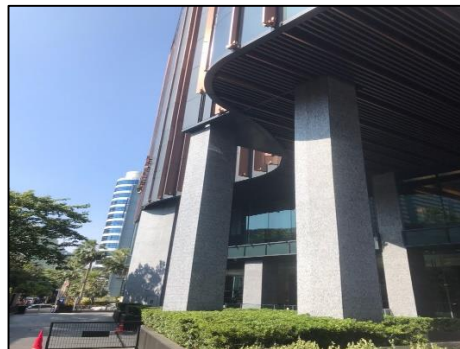
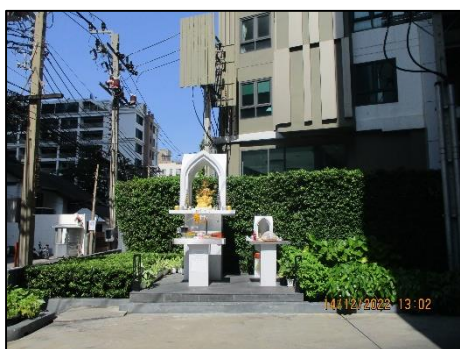
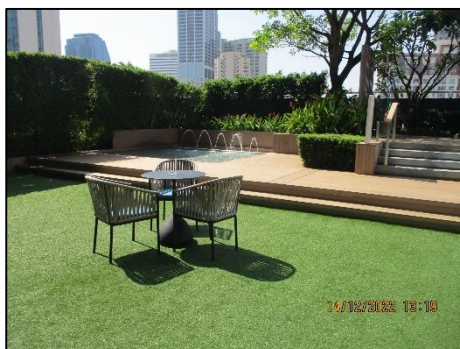
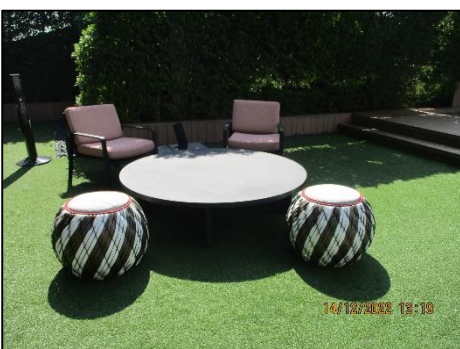
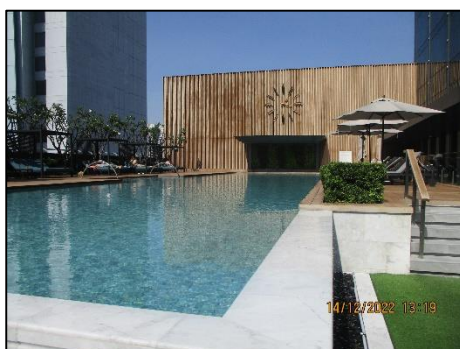
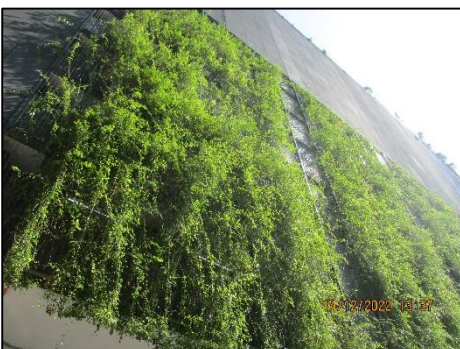
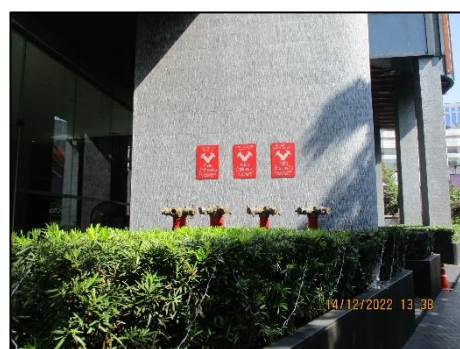
รูปที่ 2-1 พื้นที่สีเขียว

- จัดให้มีพื้นที่สีเขียวรวม 1,171 ตร.ม. บริเวณชั้นล่างและชั้น 9 คิดเป็นอัตราส่วนพื้นที่สีเขียวต่อคนในโครงการ 1.14 ตร.ม./คน	- ทางโครงการจัดให้มีพื้นที่สีเขียวรวม 1,171 ตร.ม. บริเวณชั้นล่างและ ชั้น 9 คิดเป็นอัตราส่วนพื้นที่สีเขียวต่อคนในโครงการ 1.14 ตร.ม./ คน ตามที่มาตรการกำหนด	-	รูปที่ 2-1

1. สุนทรียภาพและทัศนียภาพ	1. บริเวณชั้นล่าง พื้นที่ 362.36 ตร.ม. ต้นไม้ที่นำมาปลูก ได้แก่ ปาล์มจีน, เข็มม่วง, ไทรใบต่าง, ทองหลางต่าง, ไทรย้อยใบแหลม และ เทียนทอง เป็นต้น	- บริเวณชั้นล่างของทางโครงการได้ทำการปลูกต้นไม้ ได้แก่ ไทรย้อยใบแหลม เทียนทอง และ ต้นไม้อื่นๆที่เหมาะสม เป็นต้น	-	รูปที่ 2-1

2. บริเวณชั้น 9 พื้นที่ 808.64 ตร.ม. ต้นไม้ที่นำมาปลูกได้แก่ ไทรต่าง, เทียนทอง, ทองหลางต่าง, ลั่นทม, ดินเบ็ดน้ำ และพลับพลึงดินเบ็ด เป็นต้น	- บริเวณชั้น 9 ของทางโครงการได้ทำการปลูกต้นไม้ ได้แก่ เทียนทอง, ลั่นทม, ดินเบ็ดน้ำ และ ต้นไม้อื่นๆที่เหมาะสม เป็นต้น	-	รูปที่ 2-1

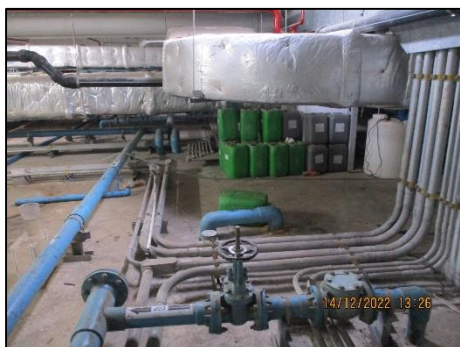
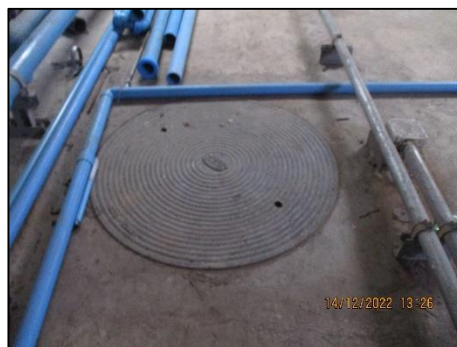
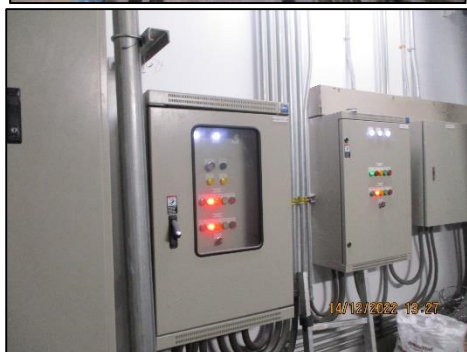
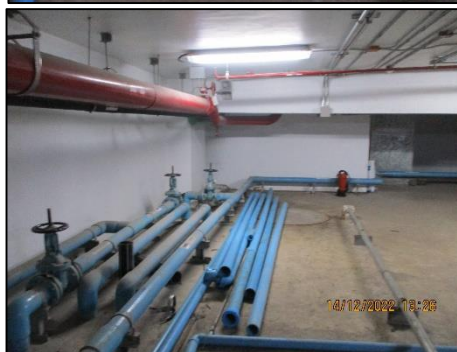
รูปที่ 2-2 ระบบบำบัดน้ำเสีย

- รมรณคให้พนักงานและผูมาใช้บริการใช้น้ำอย่างประหยัด	- ทางโครงการได้มีการรณรงค์ให้พนักงานและผูมาใช้บริการใช้น้ำอย่างประหยัด	-	-
2. การบำบัดน้ำเสีย	- โครงการฯ ใช้ระบบบำบัดน้ำเสียแบบตะกอนเร่ง (Activated sludge) ซึ่งออกแบบมาให้รับปริมาณน้ำเสียได้ 400 ลบ.ม./วัน โดยประสิทธิภาพของระบบเท่ากับร้อยละ 92.3 บำบัดน้ำเสียจนได้มาตรฐานน้ำทิ้งอาคารประเภท ก และจะมีค่า BOD ในน้ำทิ้งไม่เกิน 20 มก./ล	- ทางโครงการได้จัดให้มีการตรวจสอบคุณภาพน้ำทิ้งหลังจากจากระบบบำบัดน้ำเสีย ในเดือนกันยายน และธันวาคม พ.ศ. 2565 จำนวน 2 สถานี ได้แก่ บ่อปรับสภาพน้ำ และ บ่อน้ำใส ผลการวิเคราะห์พบว่าดัชนี ส่วนใหญ่มีค่าอยู่ในมาตรฐานกำหนด ยกเว้น บีโอดี และสารแขวนลอย บริเวณบ่อน้ำใส มีค่าไม่อยู่ในมาตรฐานกำหนด	-	ภาคผนวก ฉ รูปที่ 2-2

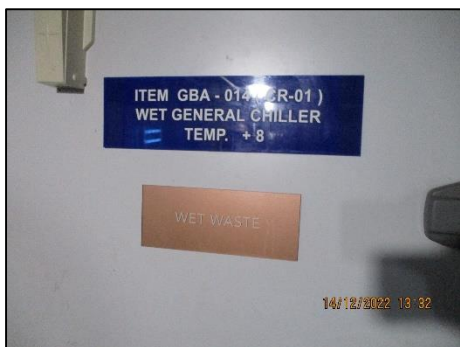
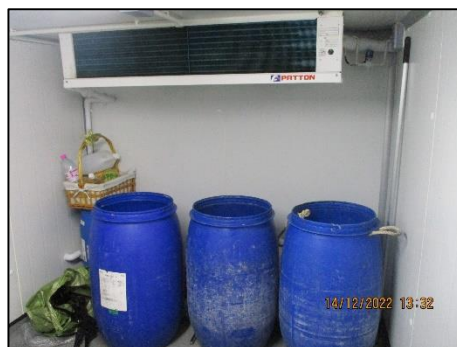
รูปที่ 2-3 ห้องจัดเก็บขยะมูลฝอยเปียก

- จัดให้มีการปรับอากาศภายในห้องพักมูลฝอยที่อุณหภูมิ 15-16 องศาเซลเซียส เพื่อควบคุมการเจริญเติบโตของจุลินทรีย์และลดอัตราการเน่าเสีย	- ทางโครงการได้จัดให้มีเครื่องปรับอากาศภายในห้องพักขยะมูลฝอยเปียกเพื่อควบคุมอุณหภูมิอยู่เสมอ	-	รูปที่ 2-3

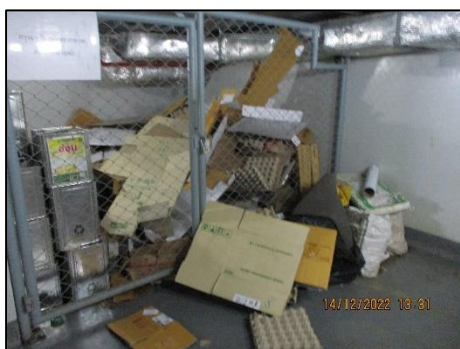
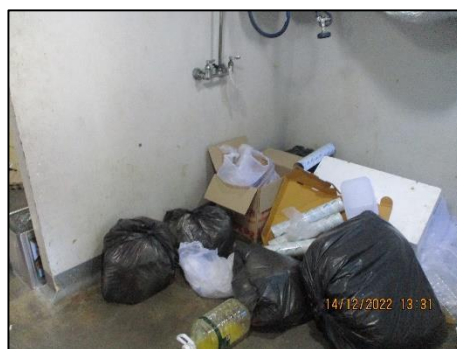
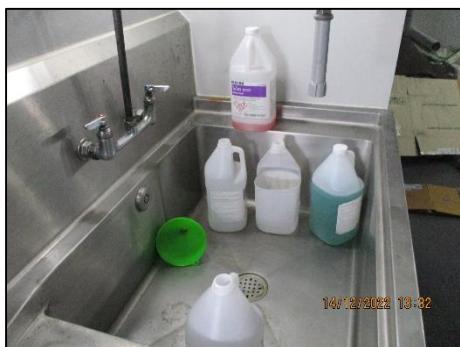
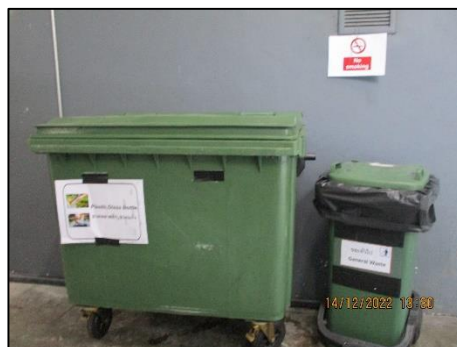
รูปที่ 2-4 ห้องจัดเก็บขยะมูลฝอยแห้ง

- จัดให้มีการทำความสะอาดห้องพักมูลฝอยรวมอย่างสม่ำเสมอ เพื่อป้องกันการเพาะตัวของเชื้อโรค	- ทางโครงการได้จัดให้มีการทำความสะอาดห้องพักมูลฝอยรวมอย่างสม่ำเสมอ	-	รูปที่ 2-4

- ที่ทางเข้า-ออก ห้องพักมูลฝอยจะมีม่านพลาสติกเพื่อป้องกันแมลง	- ทางโครงการได้จัดให้ทางเข้า-ออก ห้องพักมูลฝอยจะมีม่านพลาสติกเพื่อป้องกันแมลง	-	-
	- ห้องพักมูลฝอยรวมจะมีประตูเปิดปิดมิดชิด เพื่อป้องกันกลิ่นเหม็นรบกวนผู้มาใช้บริการและชุมชนบริเวณใกล้เคียง โดยจะเปิด-ปิดประตูเฉพาะช่วงที่มีการเก็บขยะมูลฝอยเท่านั้น	- ทางโครงการได้จัดให้ห้องพักมูลฝอยรวมจะมีประตูเปิดปิดอย่างมิดชิด	-	รูปที่ 2-4

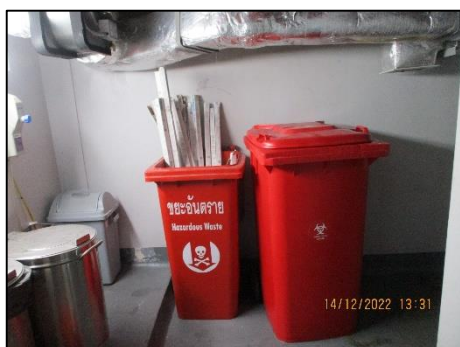
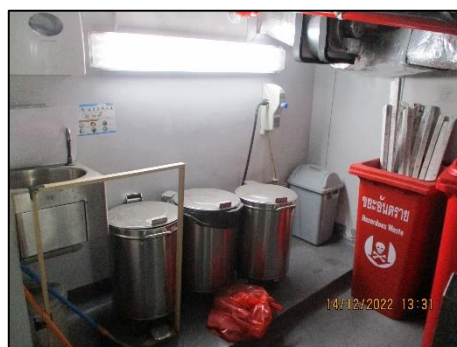
รูปที่ 2-5 ห้องจัดเก็บขยะอันตราย

4. การจัดการขยะมูลฝอย	- จัดให้มีพนักงานทำความสะอาด เพื่อทำหน้าที่ในการรวบรวมมูลฝอยตามจุดต่างๆในอาคารและบริเวณต่างๆในโครงการ โดยรวบรวมมูลฝอยเปียกและแห้ง ใส่ถุงดำแล้วมัดปากถุงให้แน่น โดยติดฉลากบอกประเภทมูลฝอยในถุง ส่วนมูลฝอยอันตรายจะรวบรวมใส่ถุงสีส้ม ซึ่งมีตัวอักษร “ขยะอันตราย” แล้วนำไปรวมไว้ยังที่พัкмูลฝอยรวม ขนาดความจุ 75 ลบ.ม. ซึ่งตั้งอยู่บริเวณชั้นล่าง ใกล้กับที่จอดรถภายในโครงการ เพื่อรอให้รถเก็บขนมูลฝอยของสำนักงานเขตวัฒนามารับไปกำจัดต่อไป	- ทางโครงการได้จัดเตรียมเจ้าหน้าที่ทำความสะอาด เพื่อทำหน้าที่ในการรวบรวมมูลฝอยตามจุดต่างๆ โดยเน้นย้ำให้มีการคัดแยกขยะตามประเภทบรรจุใส่ถุงดำ ในปริมาณ 3 ใน 4 ของถุง และทำการมัดปากถุงให้แน่นทุกครั้ง	-	รูปที่ 2-3 ถึงรูปที่ 2-5

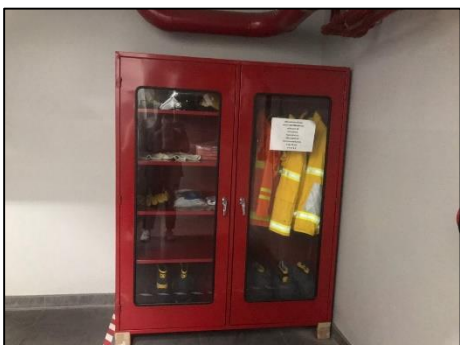
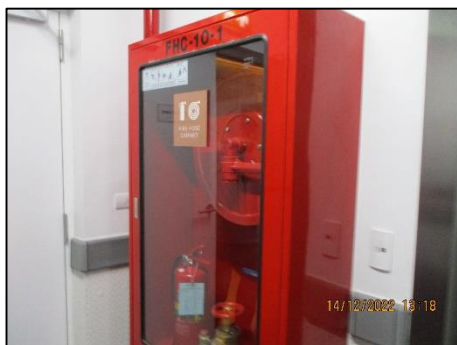
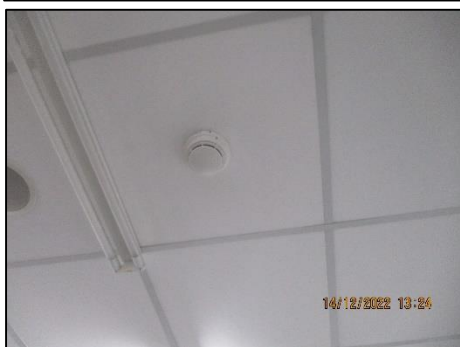
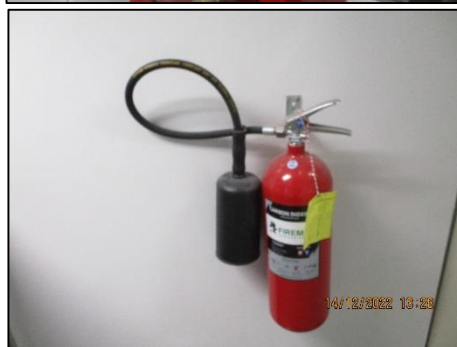
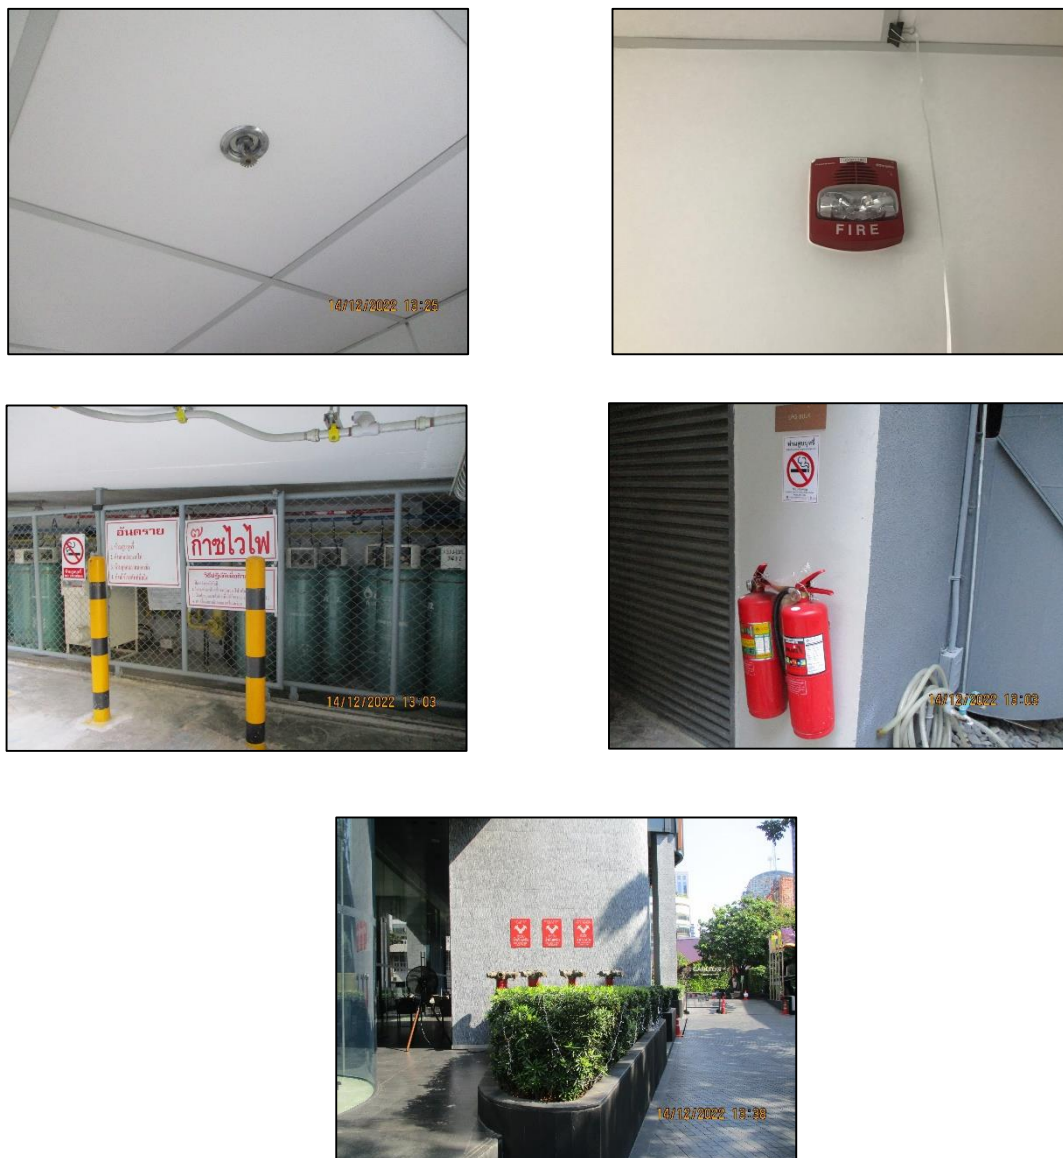
รูปที่ 2-6 อุปกรณ์ป้องกันและเตือนอัคคีภัย

- รณรงค์ให้พนักงานและผู้มาใช้บริการใช้ไฟฟ้าอย่างประหยัด	- ทางโครงการมีการรณรงค์ให้พนักงานและผู้มาใช้บริการใช้ไฟฟ้าอย่างประหยัด	-	-
6. การป้องกันอัคคีภัย	- จัดให้มีระบบป้องกันและเตือนอัคคีภัย ให้เป็นไปตามที่เสนอในรายละเอียดโครงการ และกฎหมายที่เกี่ยวข้อง	- ทางโครงการได้จัดให้มีอุปกรณ์ป้องกันและเตือนอัคคีภัยพร้อมตรวจสอบให้อยู่ในสภาพพร้อมใช้งานเป็นประจำ	-	รูปที่ 2-6

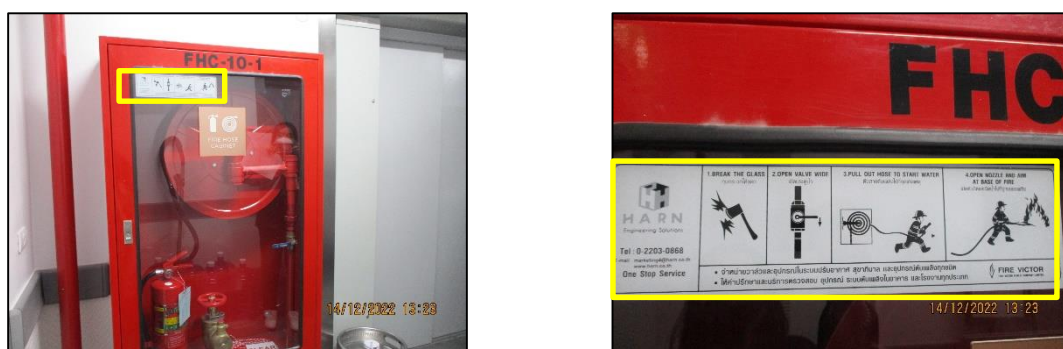
รูปที่ 2-7 ป้ายแนะนำอุปกรณ์

- ติดป้ายแนะนำการใช้อุปกรณ์แต่ละตัวไว้บริเวณที่อุปกรณ์ติดตั้งอยู่ เพื่อให้พนักงานและผู้มาใช้บริการที่อยู่ใกล้ที่เกิดเหตุสามารถใช้ได้ทันที	- ทางโครงการติดป้ายแนะนำการใช้อุปกรณ์แต่ละตัวไว้บริเวณที่อุปกรณ์ติดตั้งอยู่ เพื่อให้พนักงานและผู้มาใช้บริการที่อยู่ใกล้ที่เกิดเหตุสามารถใช้ได้ทันที	-	รูปที่ 2-7

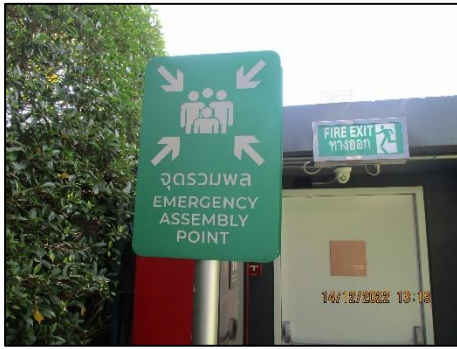
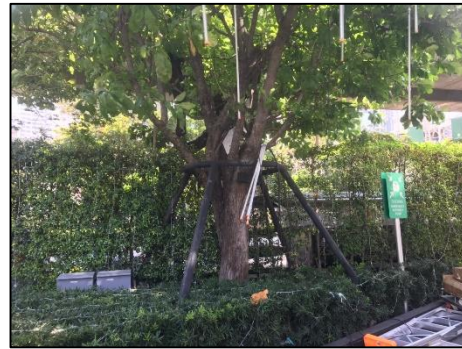
รูปที่ 2-8 จุดรวมพล

- จัดให้มีจุดรวมคนเบื้องต้นภายในโครงการ 2 จุดได้แก่ บริเวณพื้นที่โล่งชั้น 9 และชั้นล่าง	- ทางโครงการได้จัดให้มีจุดรวมคนเบื้องต้นภายในโครงการ 2 จุดได้แก่ บริเวณพื้นที่โล่งชั้น 9 และชั้นล่าง	-	รูปที่ 2-8

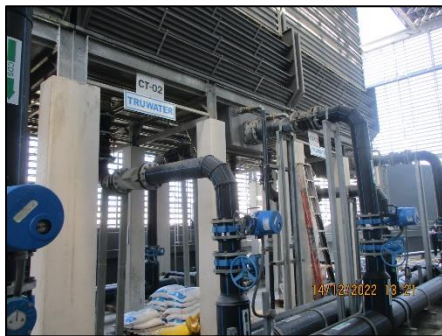
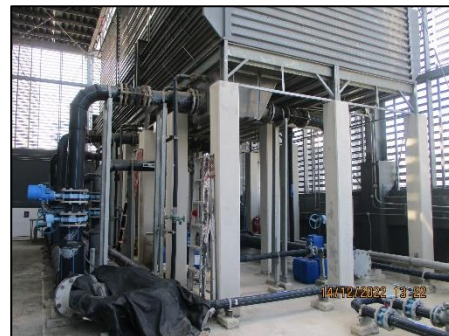
รูปที่ 2-9 หอผึ่งเย็น

- ปฏิบัติตามมาตรการในการใช้งาน และดูแลรักษาหอผึ่งเย็น ตามข้อกำหนดในประกาศกรมอนามัย เพื่อป้องกันการแพร่กระจายของเชื้อลีสซีสเอนลลา	- ทางโครงการจัดให้มีการตรวจสอบคุณภาพน้ำก่อนและหลังออกจากหอผึ่งเย็น ทุกๆ 6 เดือน ตลอดจนระยะเวลาดำเนินการในเดือนธันวาคม พ.ศ. 2565 ผลการติดตามตรวจสอบพบว่าคุณภาพน้ำหลังออกจากหอผึ่งเย็นมีค่าอยู่ในมาตรฐานกำหนด	-	ภาคผนวก ฉ รูปที่ 2-9

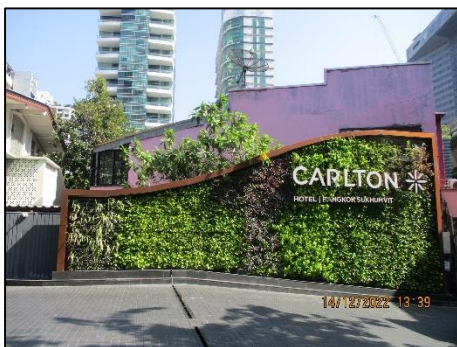
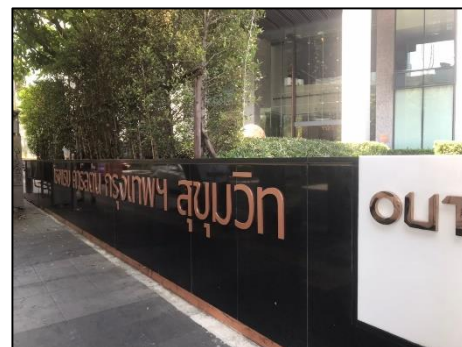
รูปที่ 2-10 ป้ายชื่อโครงการ

- ติดตั้งป้ายชื่อโครงการ ลูกศรแสดงทิศทาง บริเวณทางเข้าออก โครงการที่สามารถเห็นได้ชัดเจน และในระยะทางพอสมควรที่จะชะลอรถได้ทันก่อนเข้าสู่โครงการได้อย่างปลอดภัย	- ทางโครงการมีการติดตั้งป้ายชื่อโครงการ ลูกศรแสดงทิศทาง บริเวณทางเข้าออก โครงการที่สามารถเห็นได้ชัดเจน และในระยะทางพอสมควรที่จะชะลอรถได้ทันก่อนเข้าสู่โครงการได้อย่างปลอดภัย	-	รูปที่ 2-10

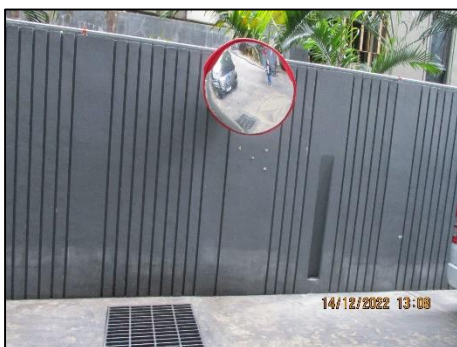
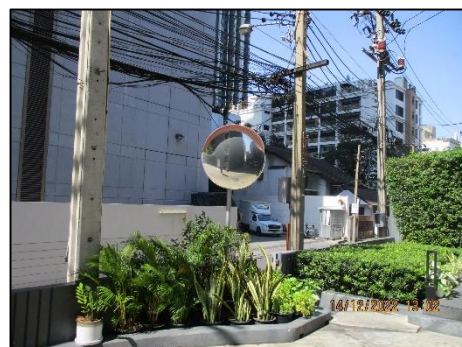
รูปที่ 2-11 กระจกจราจรส่องทางโค้ง

- ติดป้ายสัญญาณจราจรบอกอย่างชัดเจน มีกระจกส่องบริเวณทางโค้งและไฟฟ้าแสงสว่างติดตั้งในจุดที่เหมาะสม	- ทางโครงการมีการติดป้ายสัญญาณจราจรบอกอย่างชัดเจน มีกระจกส่องบริเวณทางโค้งและไฟฟ้าแสงสว่างติดตั้งในจุดที่เหมาะสม	-	รูปที่ 2-11
