รายงานผลการปฏิบัติตามมาตรการป้องกัน
และแก้ไขผลกระทบสิ่งแวดล้อม
และมาตรการติดตามตรวจสอบผลกระทบสิ่งแวดล้อม

โครงการเหมืองแร่หินอุตสาหกรรมชนิดหินปูน เพื่ออุตสาหกรรมก่อสร้าง
ประทานบัตรที่ 32427/16410 ร่วมแผนผังโครงการทำเหมืองเดียวกันกับ
ประทานบัตรที่ 32426/16409

บริษัท รุ่งพรชัย จำกัด

กรกฎาคม-ธันวาคม
2565

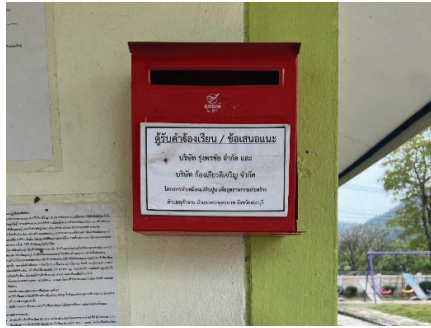
รูปที่ 2-1: กล่องรับเรื่องราวร้องเรียน

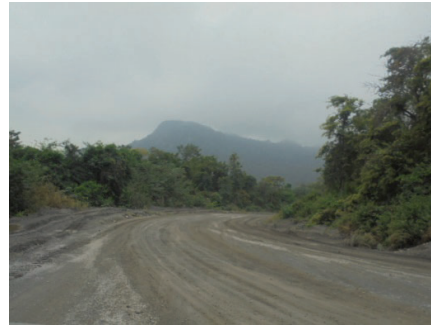
รูปที่ 2-2: เส้นทางลำเลียงแร่

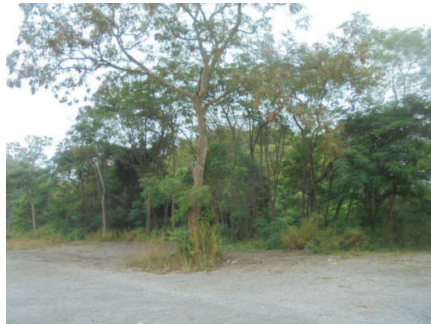
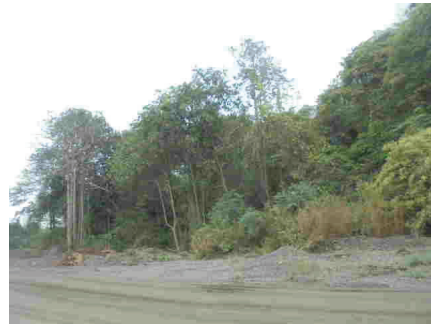
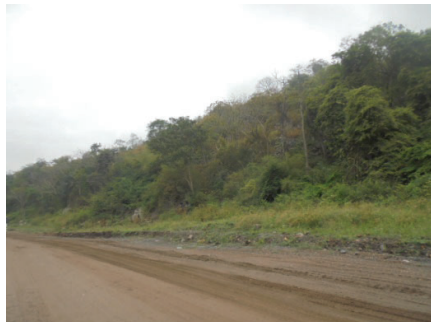
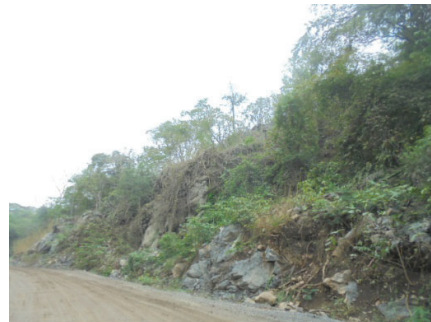
รูปที่ 2-3: ต้นไม้ในพื้นที่โครงการ

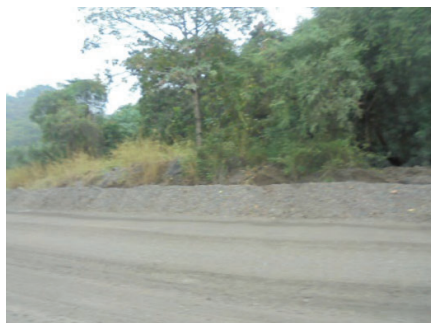
รูปที่ 2-4: คันทำนบดิน

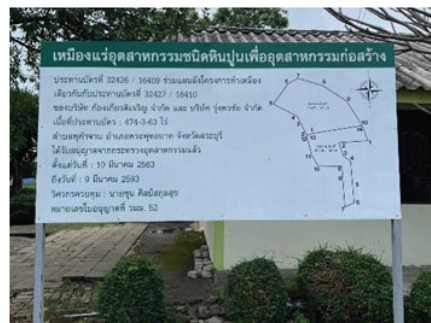
รูปที่ 2-5: ป้ายแสดงข้อมูลโครงการ

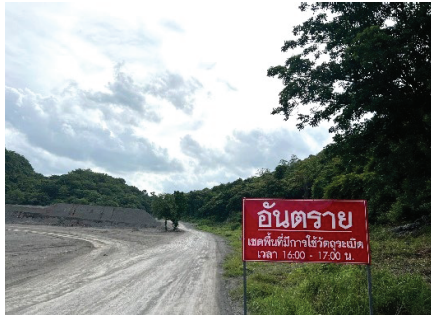
รูปที่ 2-6: ป้ายแสดงเวลาระเบิดและเตือนอันตราย
จากการระเบิด

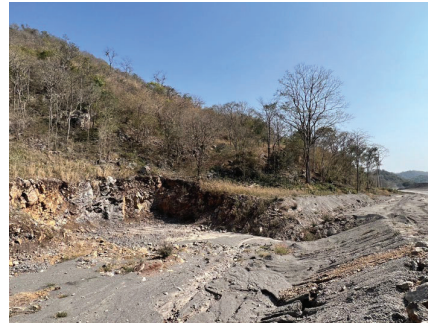
รูปที่ 2-7: บ่อตกตะกอน

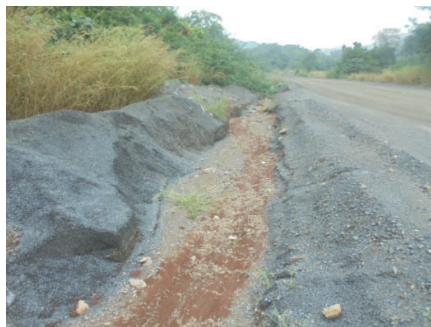
รูปที่ 2-8: คูระบายน้ำ

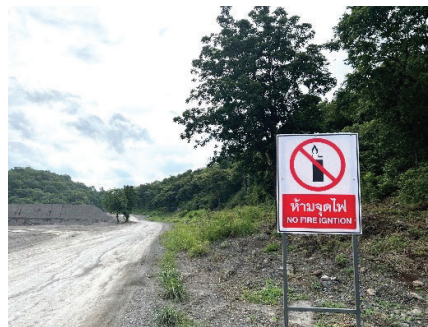
รูปที่ 2-9: ป้ายเตือนห้ามจุดไฟ

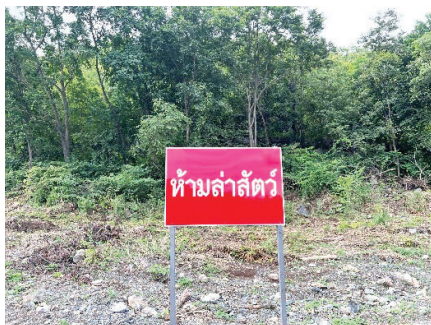
รูปที่ 2-10: ป้ายเตือนห้ามล่าสัตว์

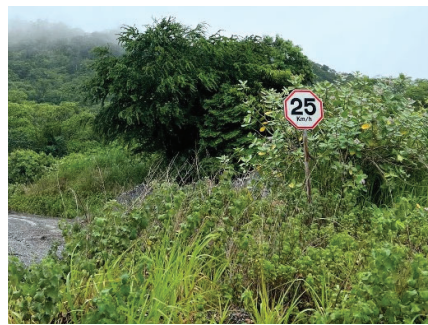
รูปที่ 2-11: ป้ายควบคุมความเร็วรถบรรทุก

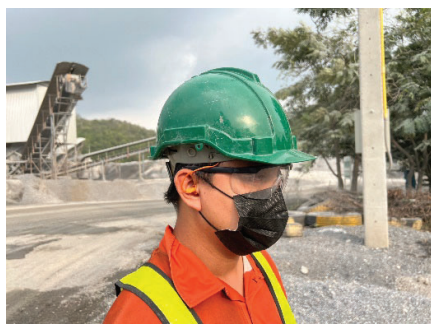
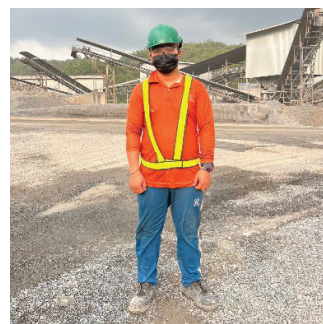
รูปที่ 2-12: การสวมอุปกรณ์ป้องกันอันตรายส่วนบุคคลของพนักงาน

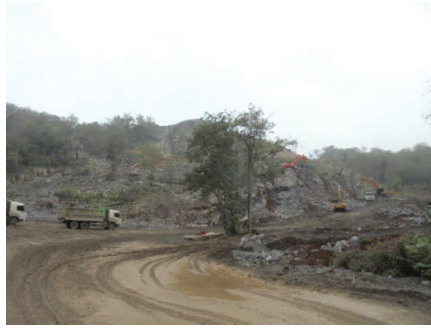
รูปที่ 2-13: หน้าเหมืองของโครงการ

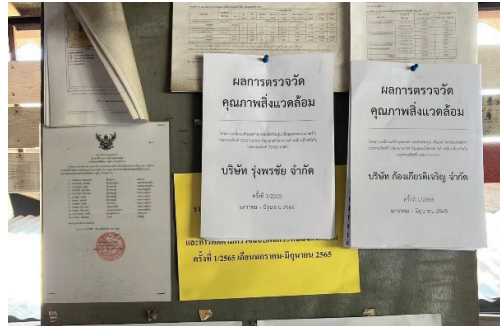
รูปที่ 2-14: การประชาสัมพันธ์ผลการตรวจวัด
คุณภาพสิ่งแวดล้อม

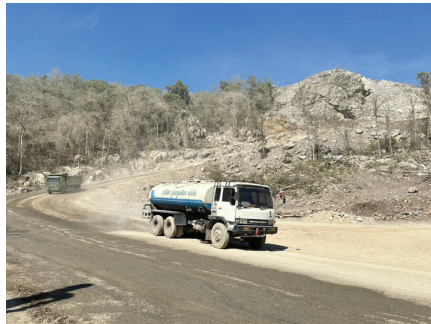
รูปที่ 2-15: การฉีดพรมน้ำบริเวณหน้าเหมือง

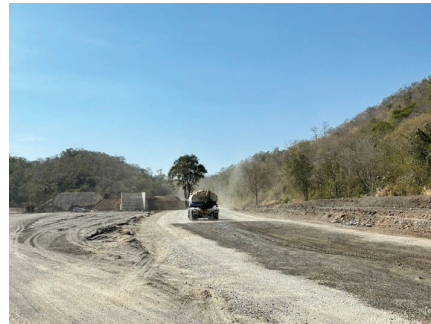
รูปที่ 2-16: การฉีดพรมน้ำบนเส้นทางขนส่งแร่

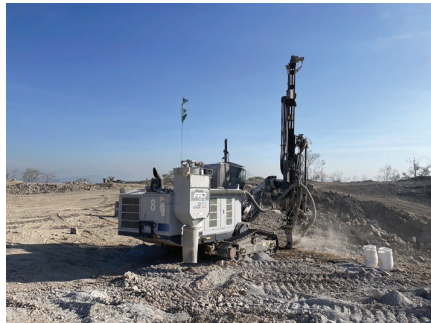
รูปที่ 2-17: รถเจาะระเบิด

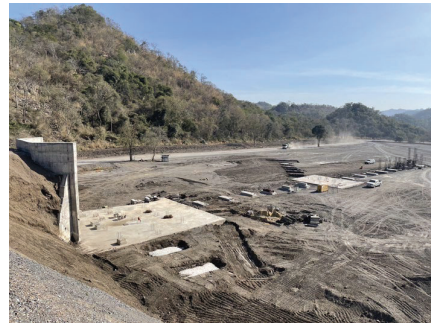
รูปที่ 2-18: โรงม่หินของโครงการ
