บทที่ 2

ผลการดำเนินการตามมาตรการป้องกันและแก้ไขผลกระทบสิ่งแวดล้อม

การปฏิบัติตามมาตรการป้องกันและแก้ไขผลกระทบสิ่งแวดล้อม และมาตรการติดตามตรวจสอบผลกระทบสิ่งแวดล้อม

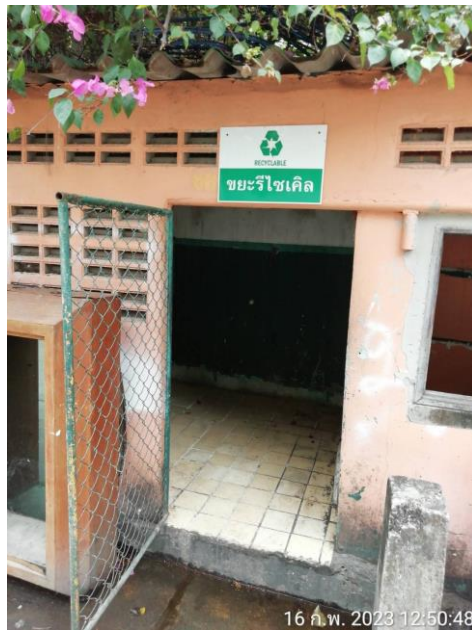
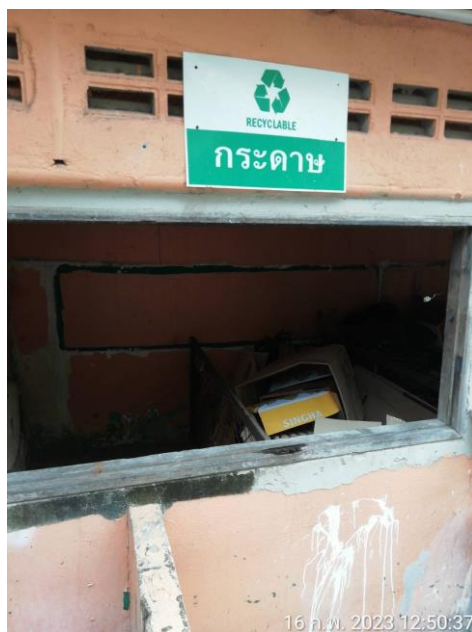
รูปที่ 2-3 ห้องพักขยะรีไซเคิล

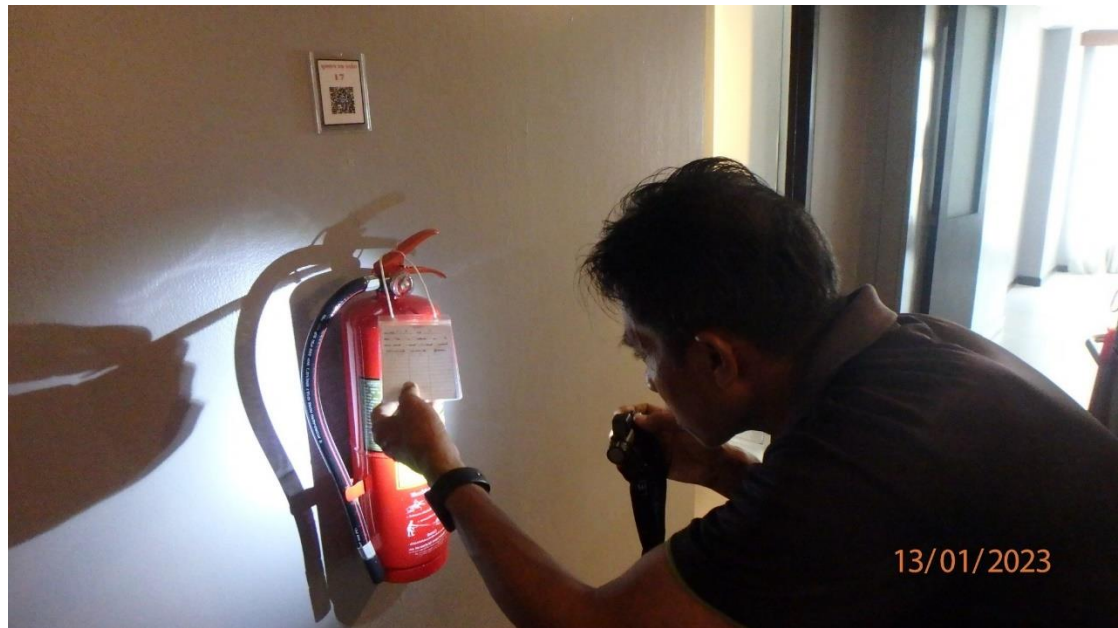
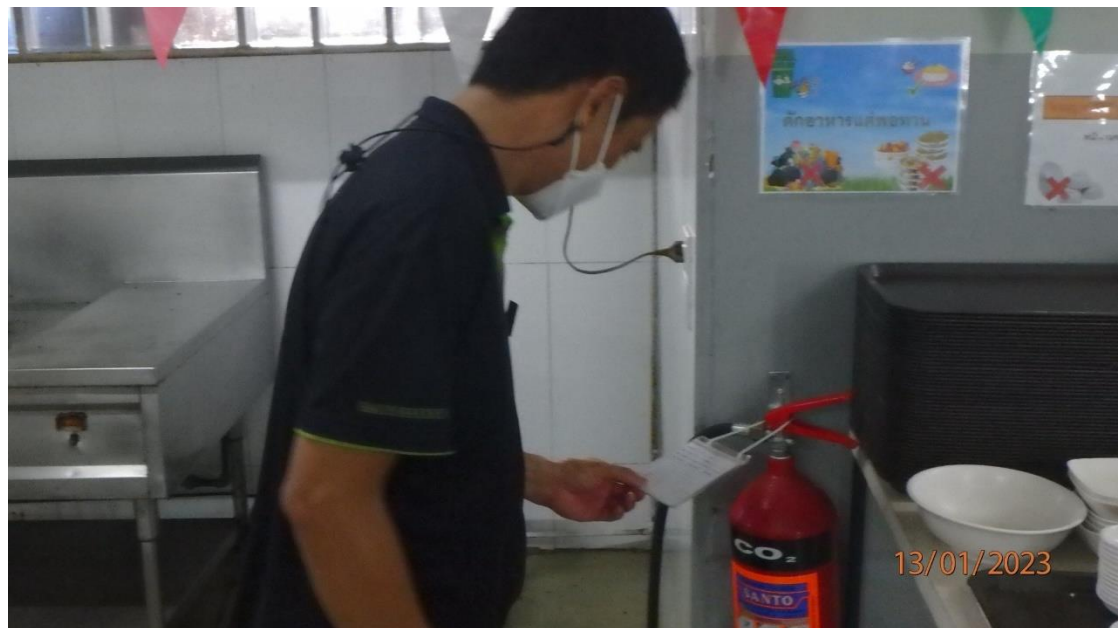
(a) บริเวณตึกการ์เด้นวิง

(b) บริเวณห้องอาหารพนักงาน

รูปที่ 2-4 การสุ่มตรวจสอบความพร้อมของถังดับเพลิง

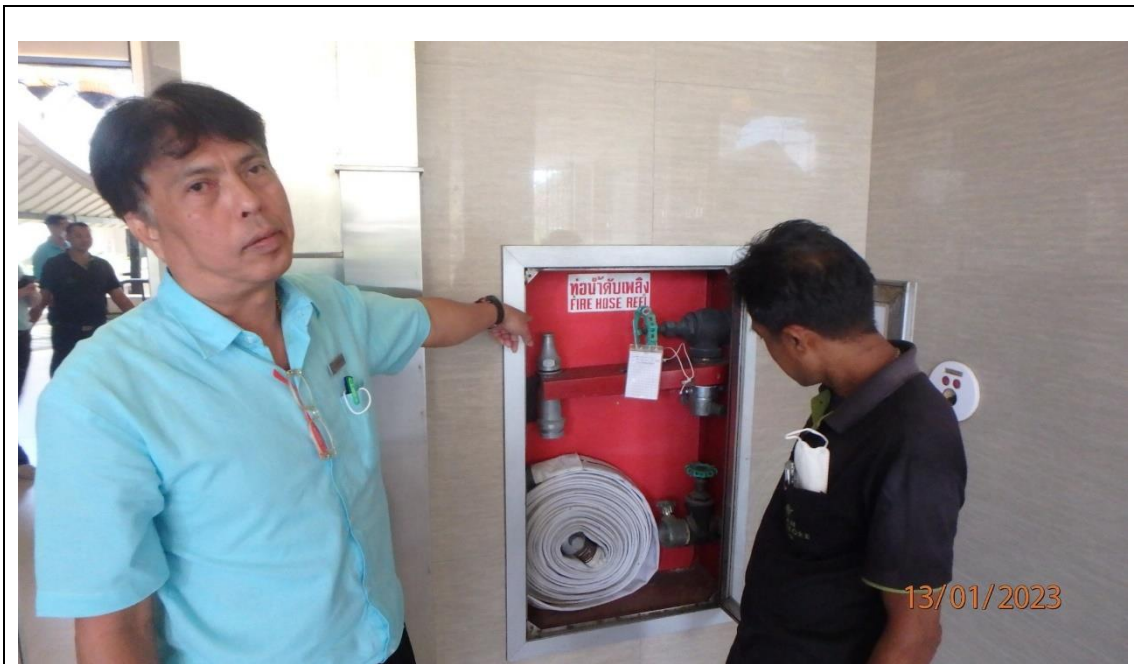
รูปที่ 2-5 การสุ่มตรวจสอบความพร้อมของตู้สายฉีดน้ำดับเพลิง บริเวณล็อบบี้

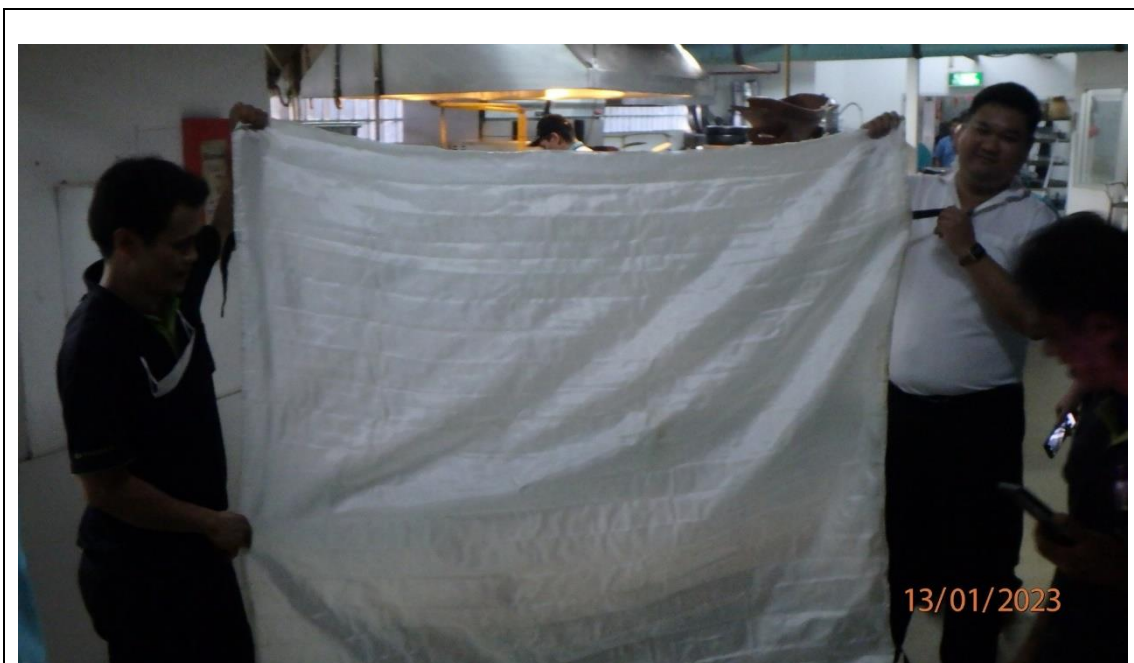
รูปที่ 2-6 การสุ่มตรวจสอบความพร้อมของผ้าคลุมดับไฟ บริเวณห้องครัว

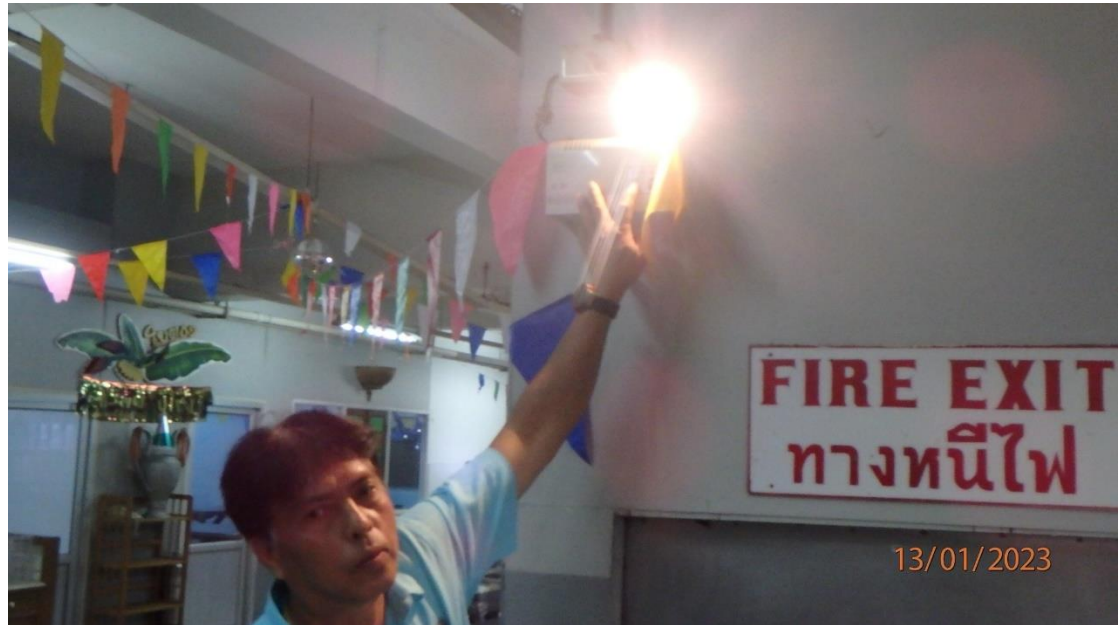
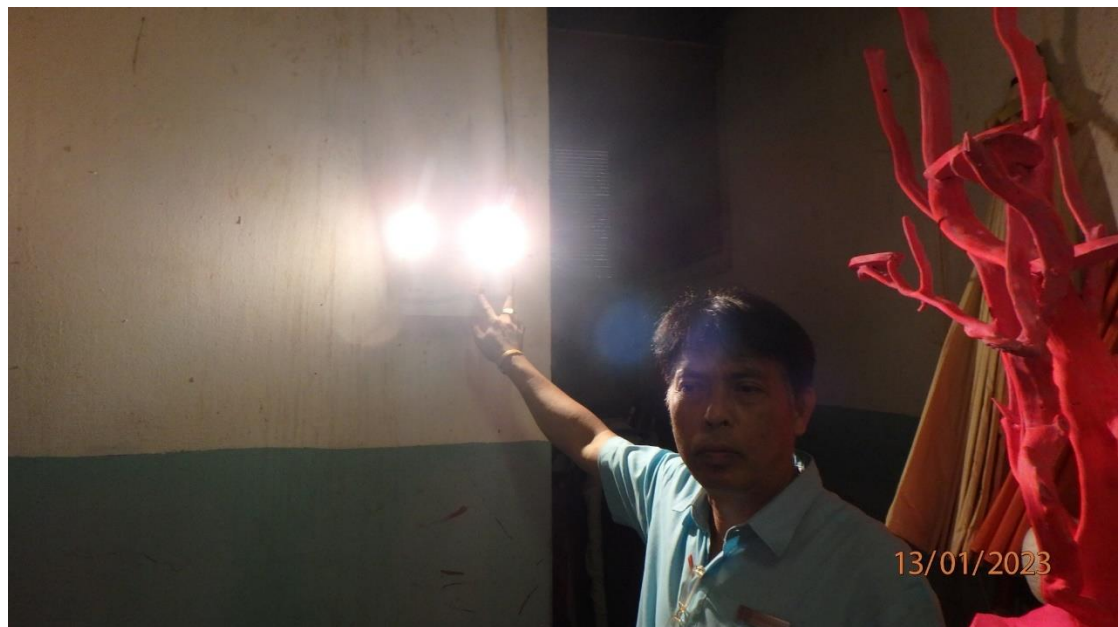
(a) บริเวณห้องอาหารพนักงาน

(b) บริเวณหน้าห้องล๊อคเกอร์หญิง

รูปที่ 2-7 การสุ่มตรวจสอบการทำงานของไฟส่องสว่างฉุกเฉิน

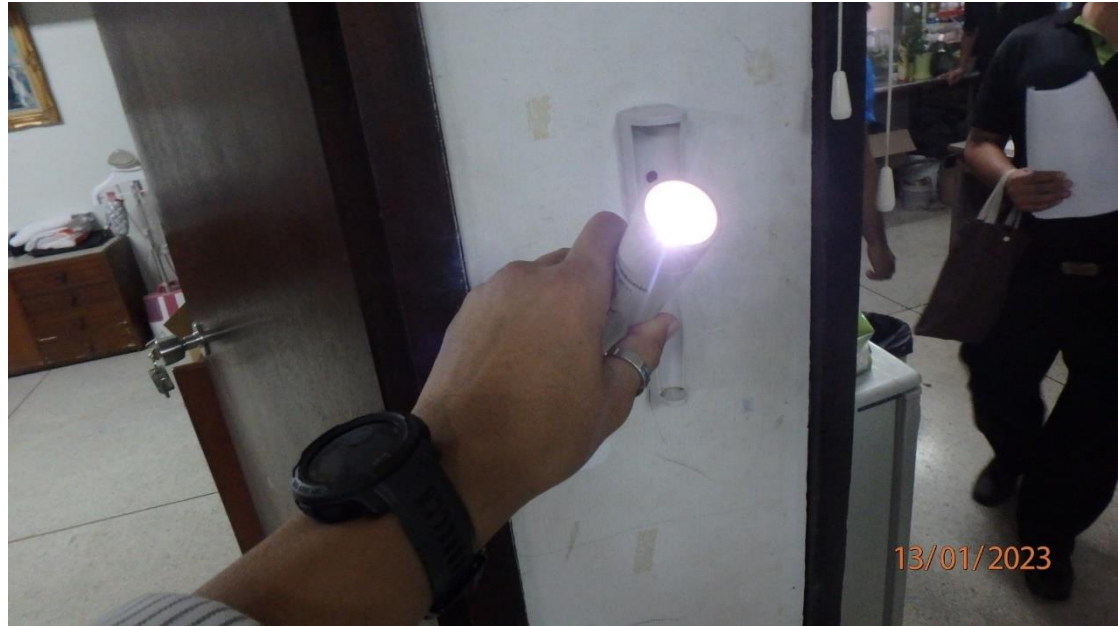
รูปที่ 2-8 การสุ่มตรวจสอบการทำงานของไฟฉายฉุกเฉิน บริเวณแผนกแม่บ้าน

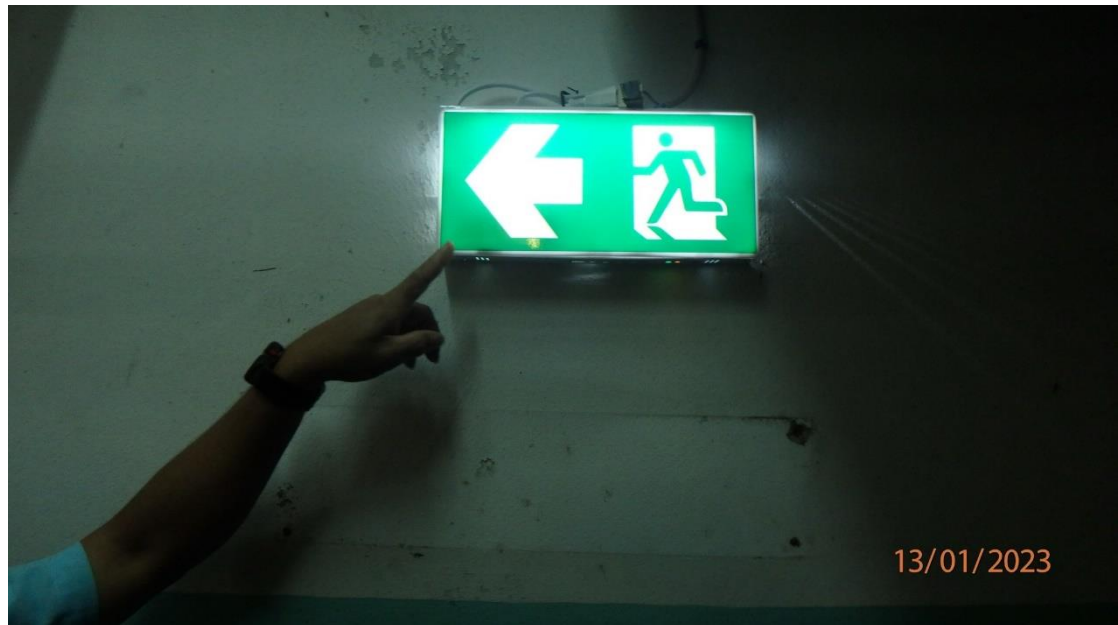
รูปที่ 2-9 การสุ่มตรวจสอบการทำงานของป้ายแสดงทางหนีไฟ บริเวณทางออกหน้าห้องสไตร์ช่าง

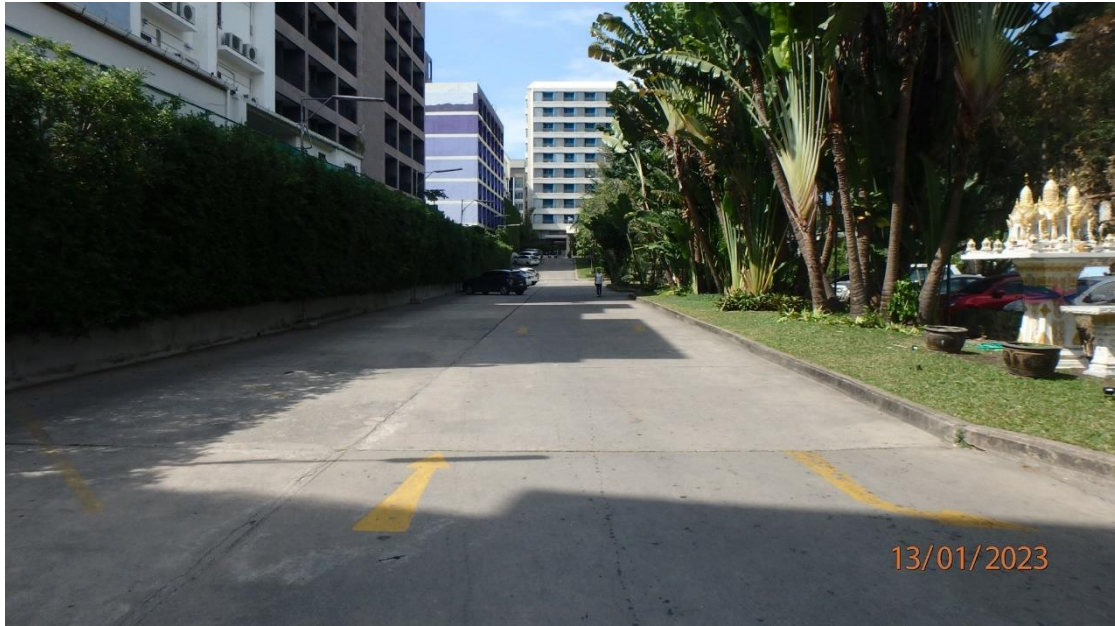
รูปที่ 2-10 เครื่องหมายแสดงทิศทางการจราจรตามช่องทางเดินรถ

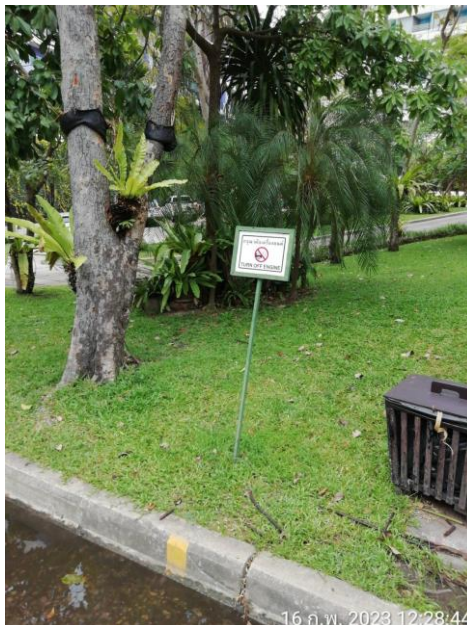
เงื่อนไขของมาตรการป้องกันและแก้ไข	ผลการปฏิบัติตามมาตรการ กรกฎาคม - ธันวาคม 2565	ปัญหา อุปสรรค และการแก้ไข
	เสี่ยงต่อความเดือดร้อนและเป็นอันตราย ต่อผู้อื่น ดังแสดงในรูปที่ 2-11

รูปที่ 2-11 ป้ายแสดงการดับเครื่องยนต์

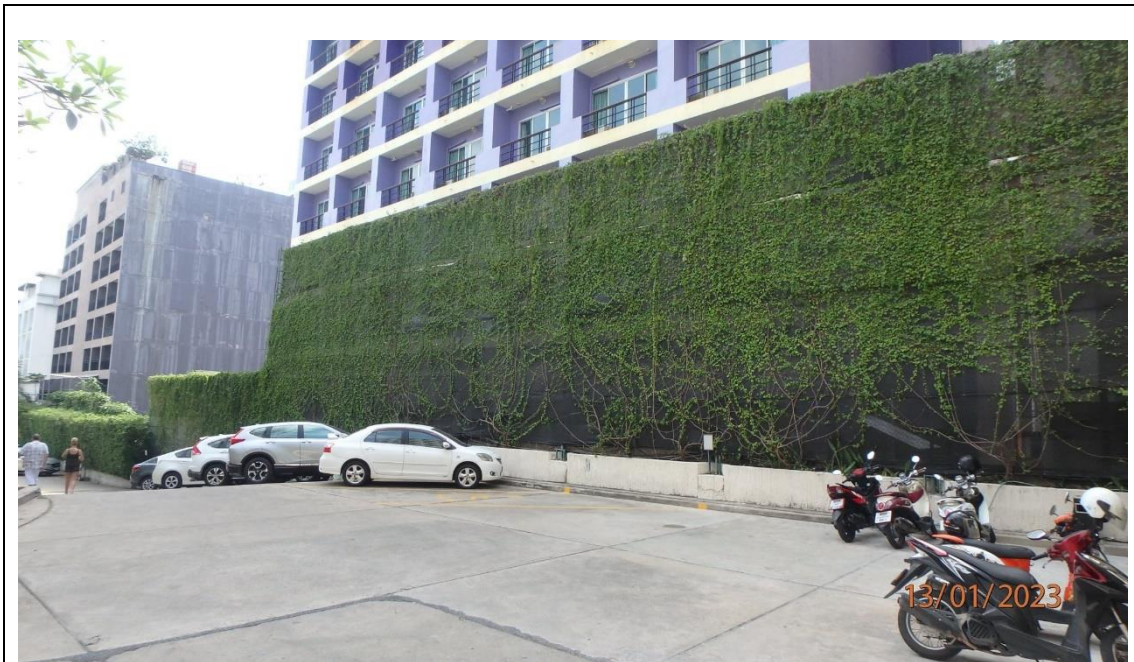
รูปที่ 2-12 จัดทำสวนแนวตั้งเพื่อเพิ่มภูมิทัศน์เชิงธรรมชาติ
