รายงานผลการปฏิบัติตามมาตรการป้องกันและแก้ไขผลกระทบสิ่งแวดล้อม  
และมาตรการติดตามตรวจสอบคุณภาพสิ่งแวดล้อม ในช่วงดำเนินการ  
โครงการ WIRELESS SQUARE

เลขที่ 57 อาคารปาร์คเวนเชอร์ อีโคเพล็กซ์ ถนนวิทย์ แขวงลุมพินี  
เขตปทุมวัน กรุงเทพมหานคร  
ระหว่างเดือนกรกฎาคม-ธันวาคม พ.ศ. 2565

## โครงการ WIRELESS SQUARE

วันที่ 10 เดือนมกราคม พ.ศ. 2566

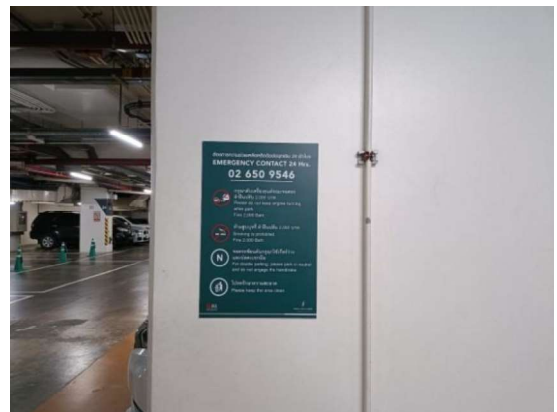
รูปที่ 3-4 ป้ายห้ามติดเครื่องยนต์ทิ้งไว้

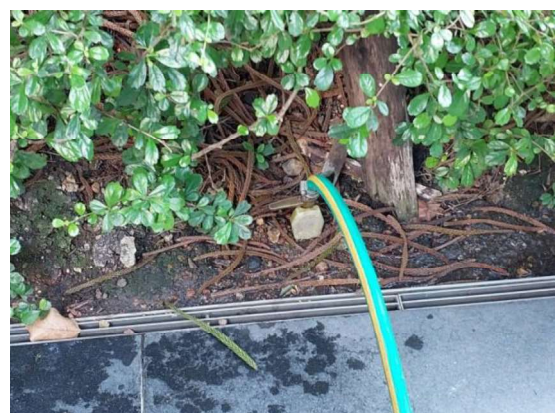
รูปที่ 3-6 จุดจ่ายน้ำทิ้งหลังการบำบัดสำหรับรดน้ำ  
ต้นไม้

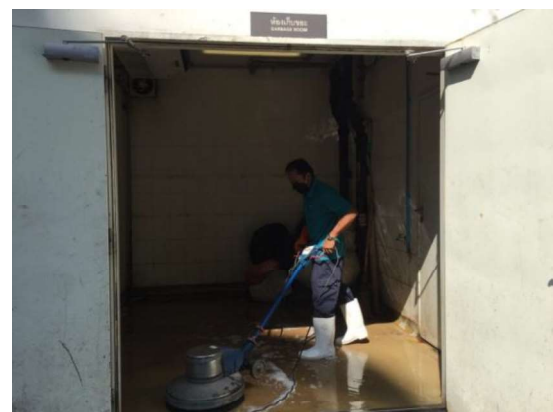
รูปที่ 3-16 ความสะอาดห้องพักมูลฝอยรวม

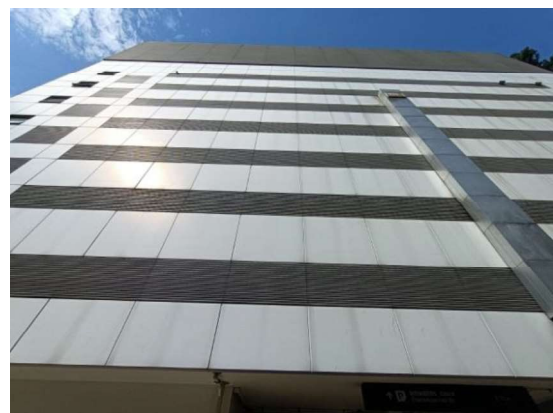
รูปที่ 3-24 เลือกทาสีขาวเพื่อการสะท้อนแสงที่ดี

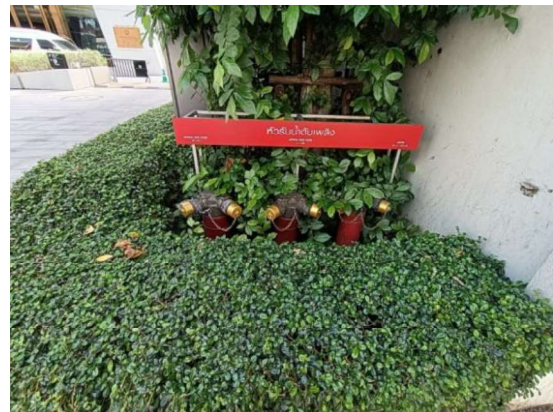
รูปที่ 3-26 ติดตั้งหัวรับน้ำดับเพลิง ของส่วนสำนักงาน  
และส่วนโรงแรม ทางทิศตะวันตกของโครงการ

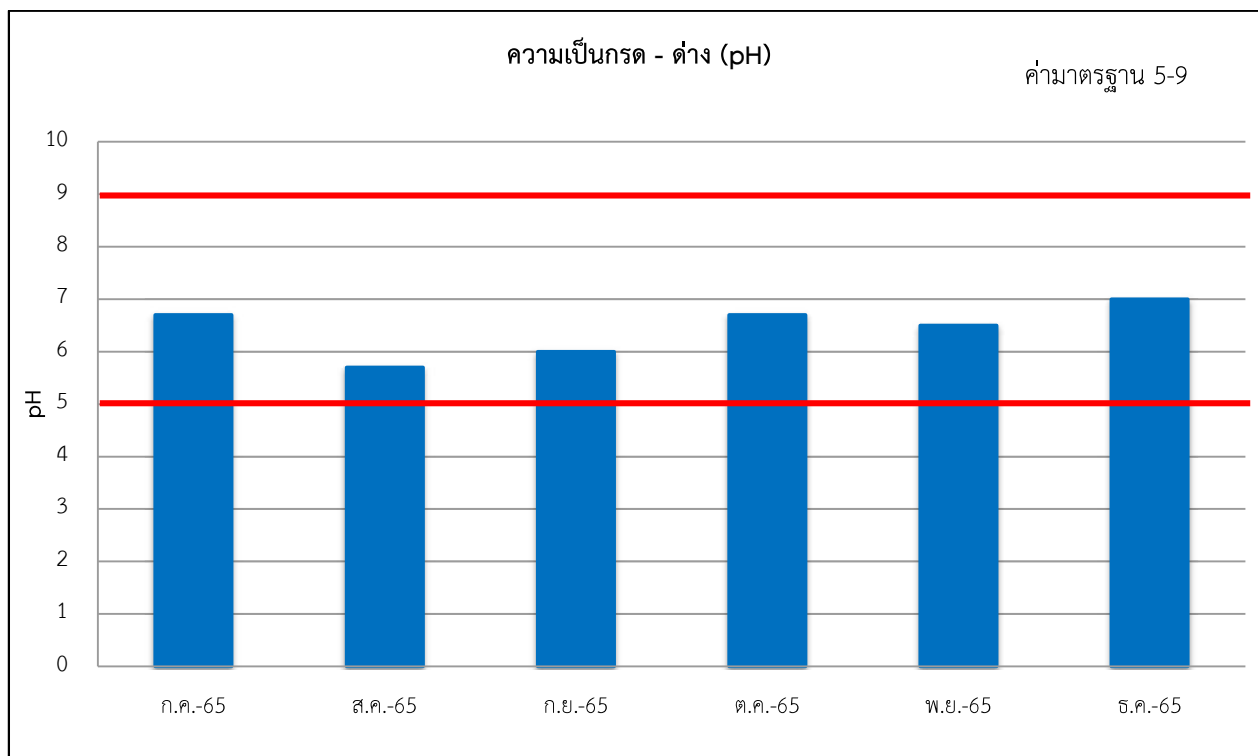
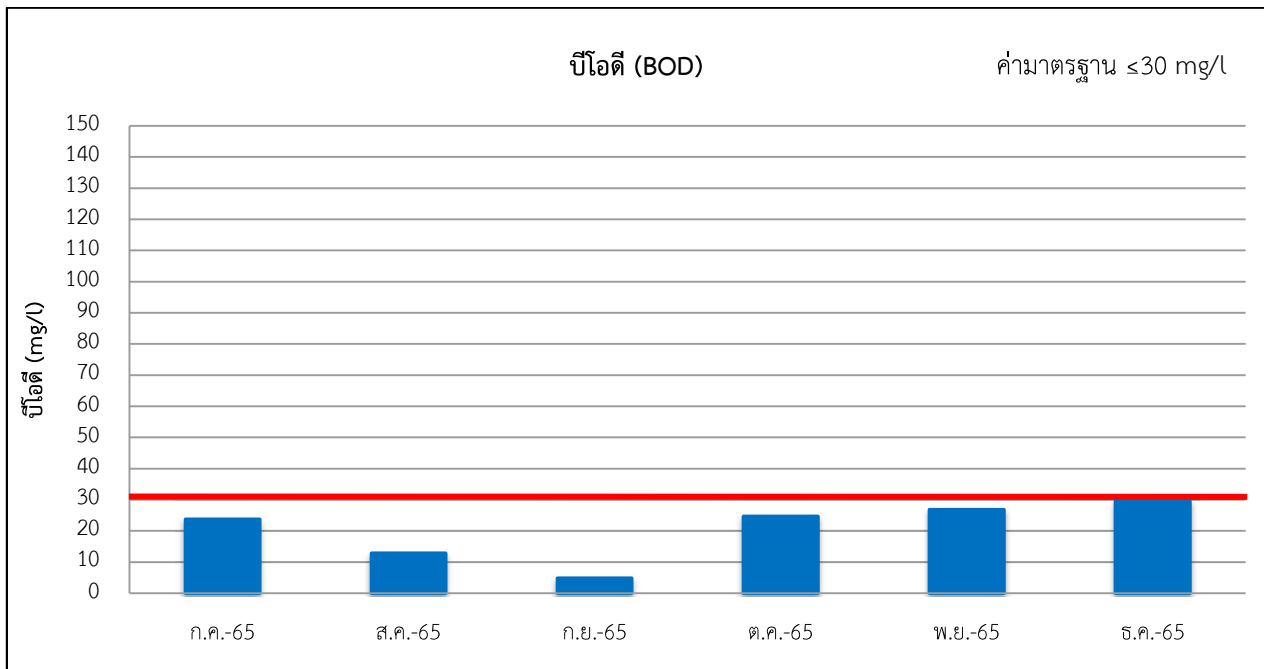
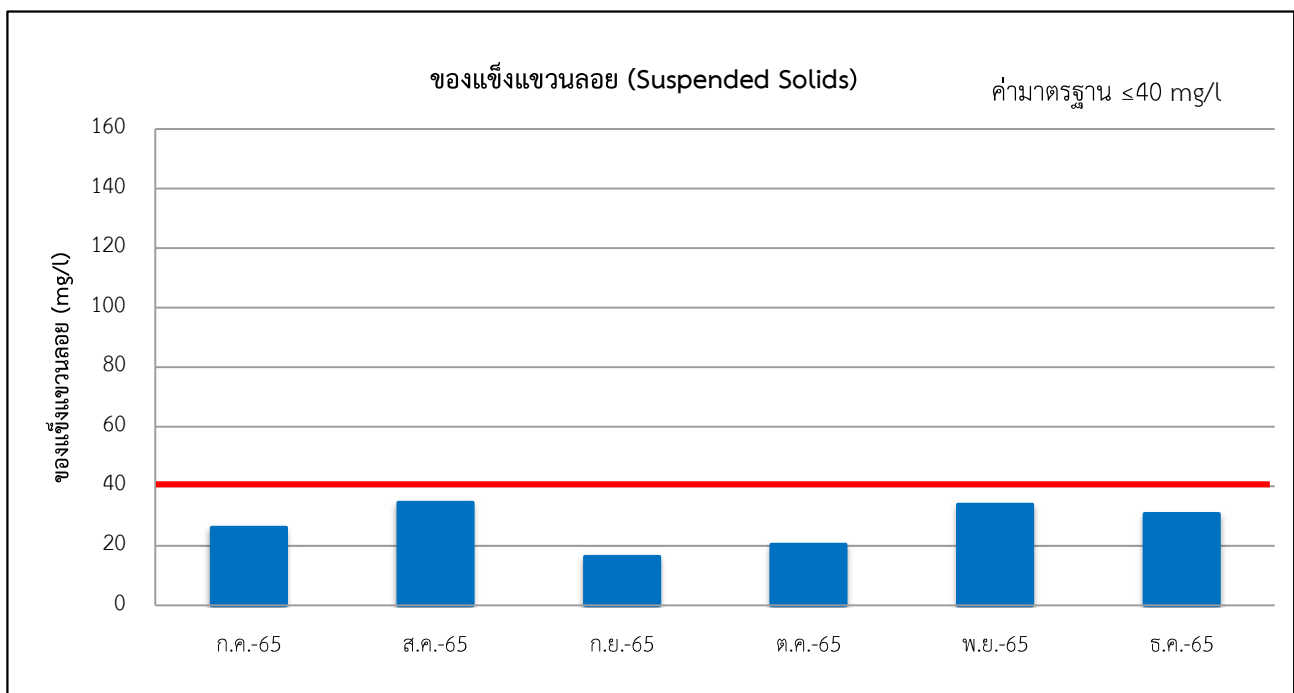
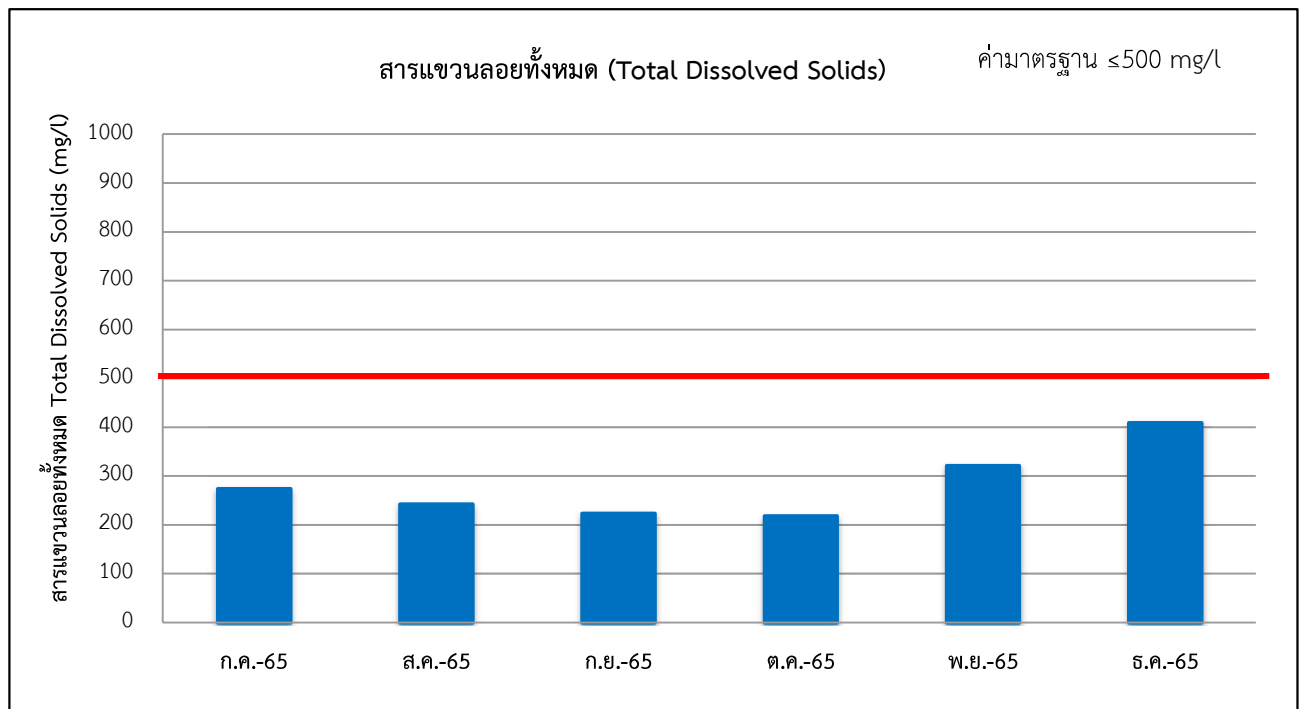
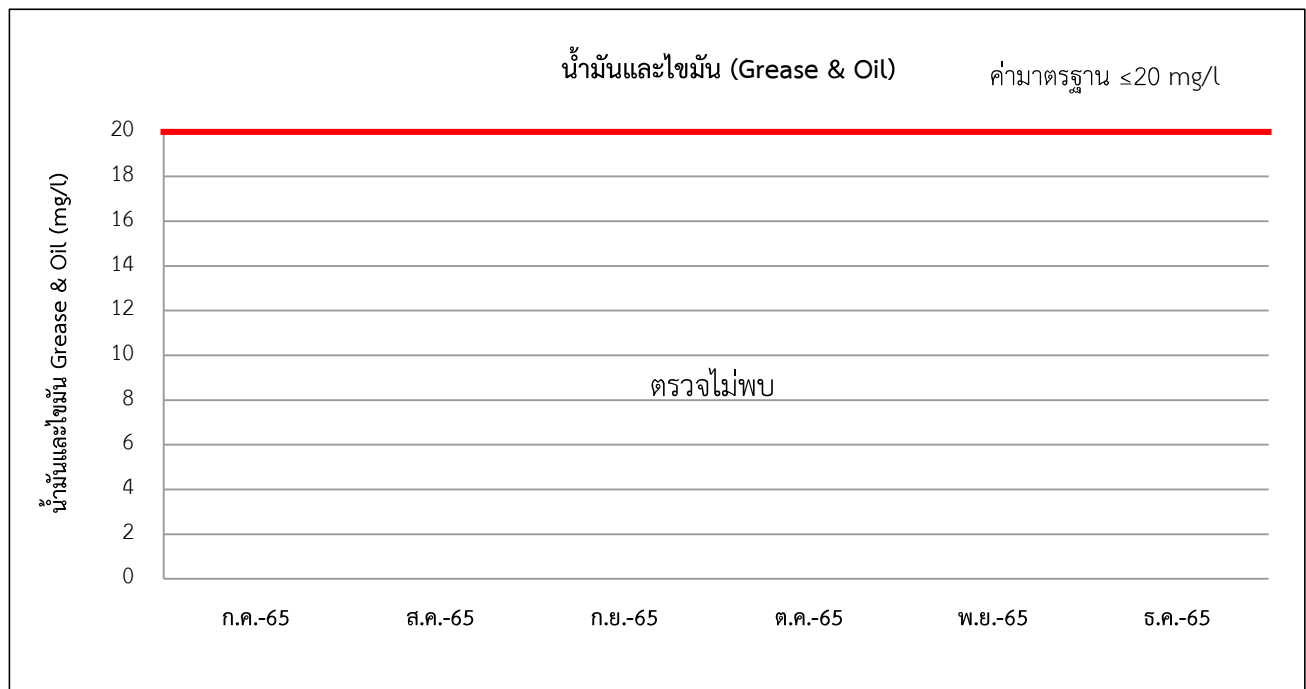
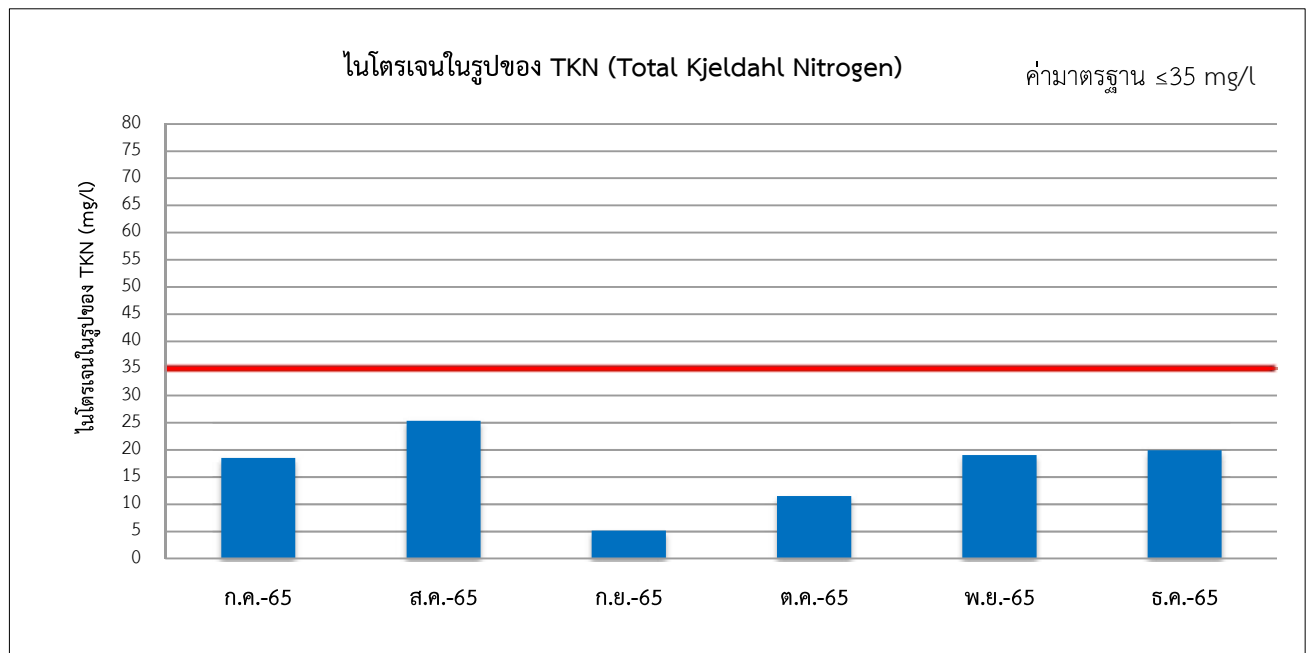
**รูปที่ 4-2 ผลการตรวจวัดคุณภาพน้ำที่ออกจากระบบบำบัดน้ำเสีย (Effluent) ส่วนสำนักงาน**  
ระหว่างเดือนกรกฎาคม-ธันวาคม พ.ศ. 2565

เมื่อนำผลการตรวจวัดมาเปรียบเทียบกับค่ามาตรฐานกำหนด พบว่า มีค่าอยู่ในเกณฑ์มาตรฐาน กำหนดตามประกาศกระทรวงทรัพยากรธรรมชาติและสิ่งแวดล้อม เรื่อง กำหนดมาตรฐานควบคุมการระบายน้ำทิ้ง จากอาคารบางประเภทและบางขนาด พ.ศ. 2548 (อาคารประเภท ข)
