รายงานผลการปฏิบัติตามมาตรการป้องกันและแก้ไขผลกระทบสิ่งแวดล้อม
และมาตรการติดตามตรวจสอบคุณภาพสิ่งแวดล้อม ในระยะดำเนินการ
โครงการโรงแรมนิโก้ อมตะซิตี ชลบุรี (Hotel Nikko Amata City Chonburi)
ขอยินคมอุตสาหกรรมอมตะซิตี ชลบุรี ถนนสุขุมวิท
ตำบลคลองตำหรุ อำเภอเมือง จังหวัดชลบุรี
ระหว่างเดือนกรกฎาคม-ธันวาคม พ.ศ. 2565

โครงการ โรงแรมนิโก้ อมตะซิตี ชลบุรี (Hotel Nikko Amata City Chonburi)

ตารางที่ 2-1 ผลการปฏิบัติตามมาตรการป้องกันและแก้ไขผลกระทบสิ่งแวดล้อมในระยะดำเนินการ โครงการโรงแรมนิโก้ อมตะซิตี้ ชลบุรี (Hotel Nikko Amata City Chonburi)
(ระหว่างเดือนกรกฎาคม-ธันวาคม 2565)

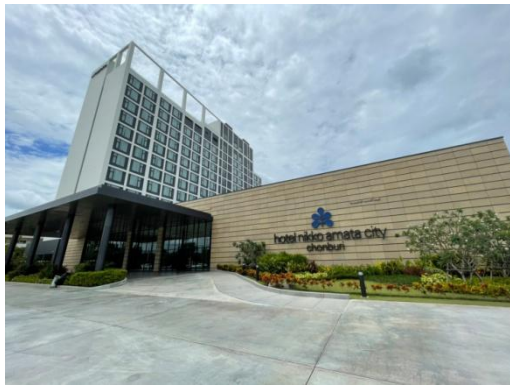
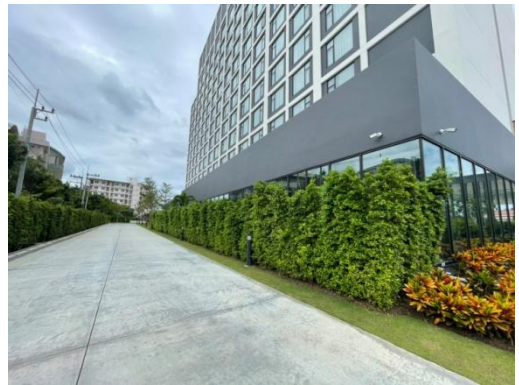
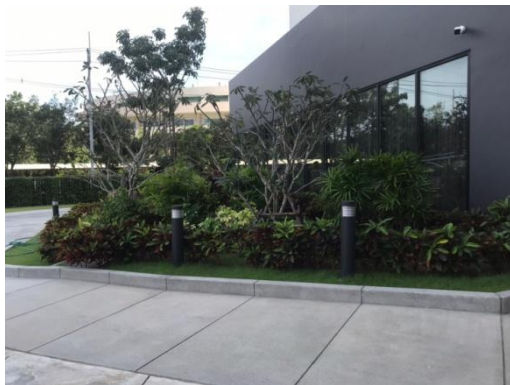
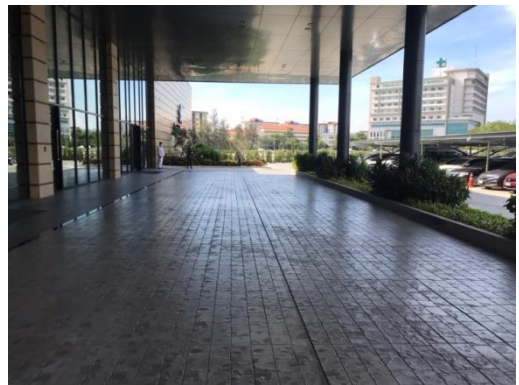
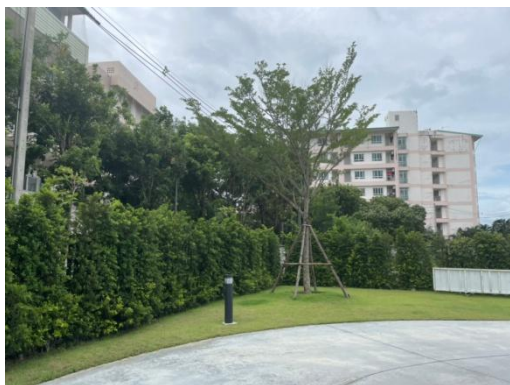
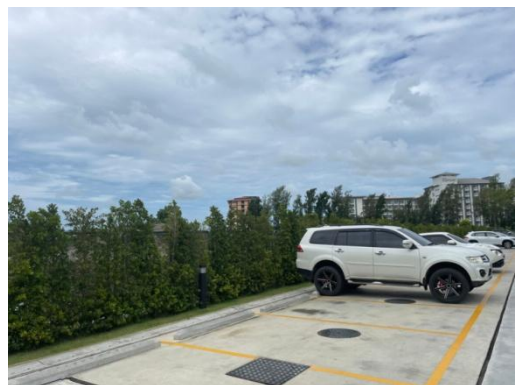
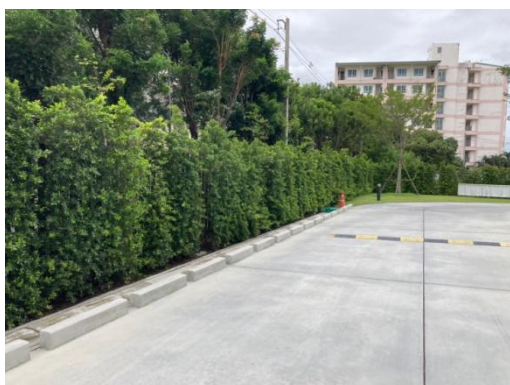
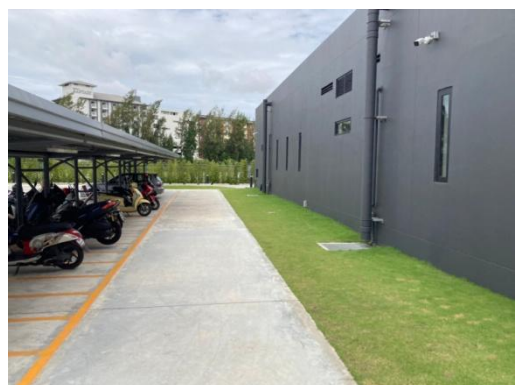
รูปที่ 2-1 พื้นที่สีเขียวของโครงการ

1.2 ทรัพยากรดิน - พื้นที่ส่วนที่ไม่มีสิ่งก่อสร้างปกคลุม จะมีการปลูกพืชคลุมดิน ป้องกันการสูญเสียหน้าดินและป้องกันการเกิดฝุ่น	- โครงการมีการปลูกพืชคลุมดิน ป้องกันการสูญเสียหน้าดินและป้องกันการเกิดฝุ่น	-	รูปที่ 2-1

1.4 คุณภาพอากาศ - พื้นที่โครงการที่ไม่มีสิ่งก่อสร้างปกคลุมจะมีการปลูกต้นไม้และพืชคลุมดิน ซึ่งจะช่วยดูดซึม CO ₂ ผ่านกระบวนการสังเคราะห์แสงและคายก๊าซ O ₂	- โครงการมีการปลูกต้นไม้และพืชคลุมดิน และจัดให้มีเจ้าหน้าที่บำรุงดูแลรักษาพื้นที่สีเขียวของโครงการอยู่เสมอ	-	รูปที่ 2-1 และ รูปที่ 2-2

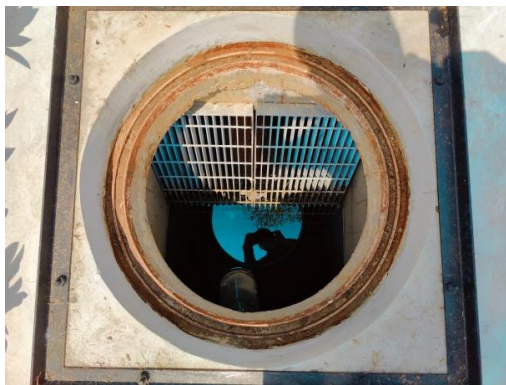
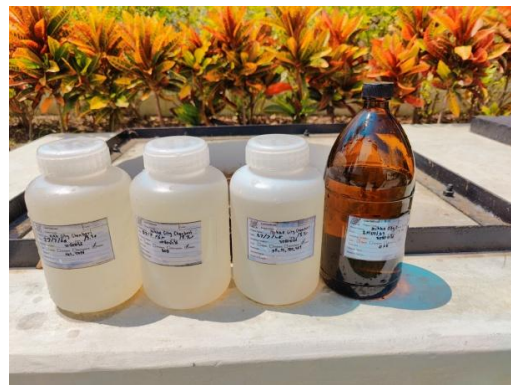
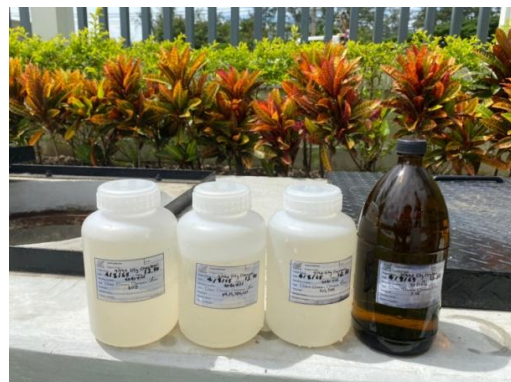
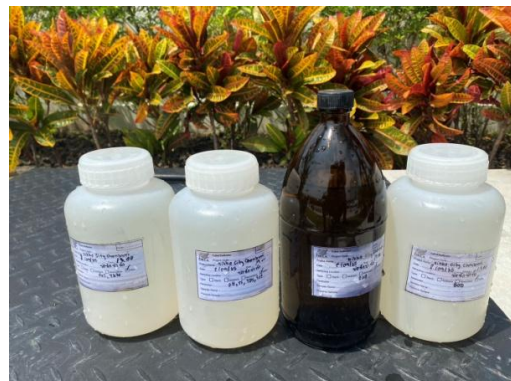
รูปที่ 3-1 แสดงการเก็บตัวอย่างคุณภาพน้ำทิ้ง ระหว่างเดือนกรกฎาคม-ธันวาคม พ.ศ. 2565

โครงการได้มีการดำเนินการตรวจวัดคุณภาพน้ำทิ้ง ซึ่งทำการเก็บตัวอย่างคุณภาพน้ำทิ้งจากจุดบ่อกักน้ำใสของระบบบำบัดน้ำเสีย เดือนละ 1 ครั้ง ช่วงระหว่างเดือนกรกฎาคม-ธันวาคม พ.ศ. 2565 (แสดงการเก็บตัวอย่างคุณภาพน้ำทิ้ง ดังแสดงในรูปที่ 3-1) ซึ่งผลการตรวจวัด สรุปได้ดังแสดงใน ตารางที่ 3-2 และ รูปที่ 3-2

เมื่อนำผลการตรวจวัดมาเปรียบเทียบกับค่ามาตรฐานกำหนด พบว่า มีค่าอยู่ในเกณฑ์มาตรฐานกำหนดตามประกาศการนิคมอุตสาหกรรมแห่งประเทศไทยที่ 76/2560 เรื่อง กำหนดมาตรฐานทั่วไปในการระบายน้ำเสียลงสู่ระบบบำบัดน้ำเสียส่วนกลางในนิคมอุตสาหกรรม
