รูปภาพแสดงการปฏิบัติตามมาตรการฯ ของโครงการ เอสซีเอ็นท์ ระยะอง 2

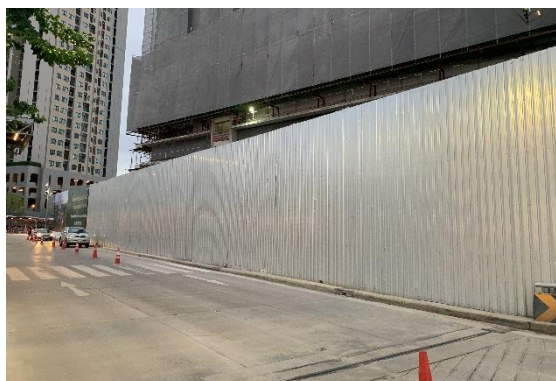
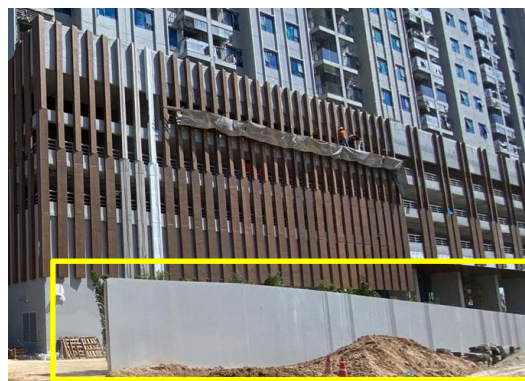
รูปที่ 1 รั้วชั่วคราว Metal Sheet สูง 6 เมตร และกำแพงคอนกรีตถาวร

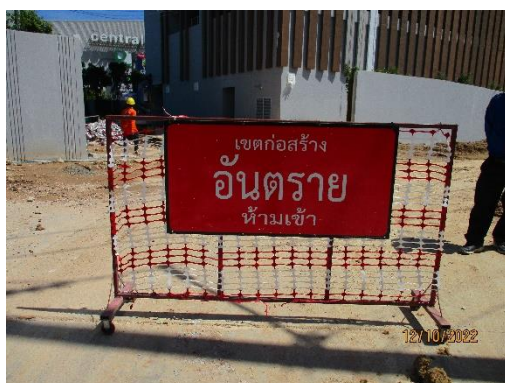
รูปที่ 2 ป้ายห้ามเข้าก่อนได้รับอนุญาต

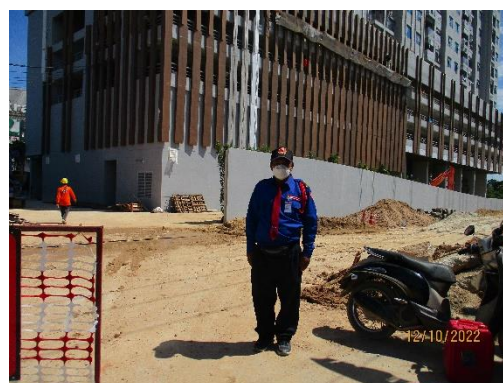
รูปที่ 3 เจ้าหน้าที่รักษาความปลอดภัย (รปภ.)

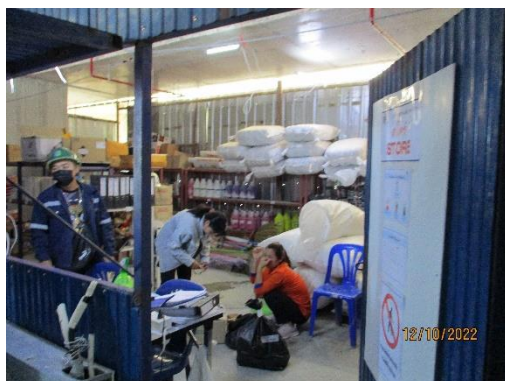
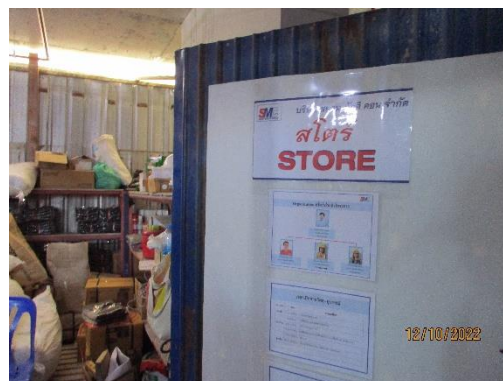
รูปที่ 4 สโตร์ (STORE)

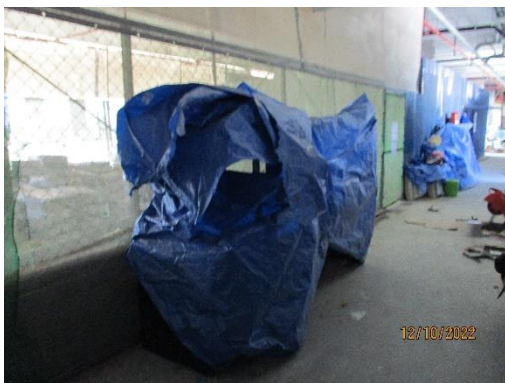
รูปที่ 5 ผ้าใบปิดคลุมวัสดุก่อสร้าง

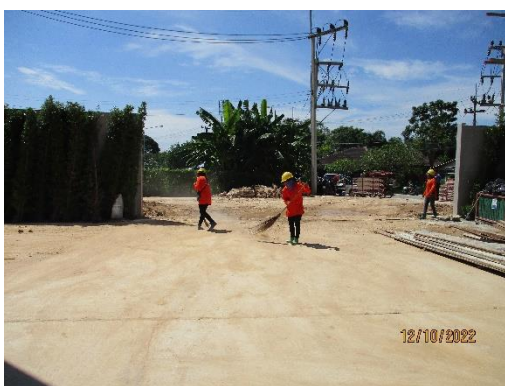
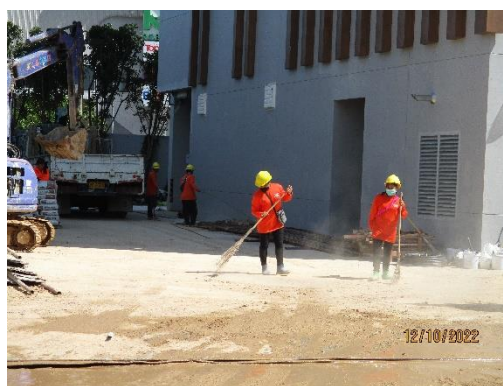
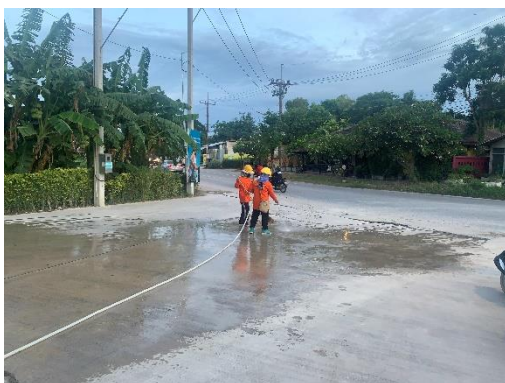
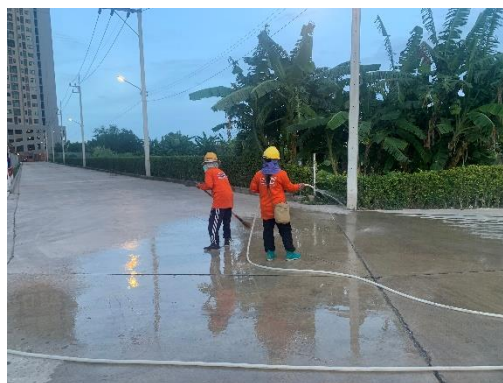
รูปที่ 7 เจ้าหน้าที่ทำความสะอาดบริเวณทางเข้า-ออกโครงการ

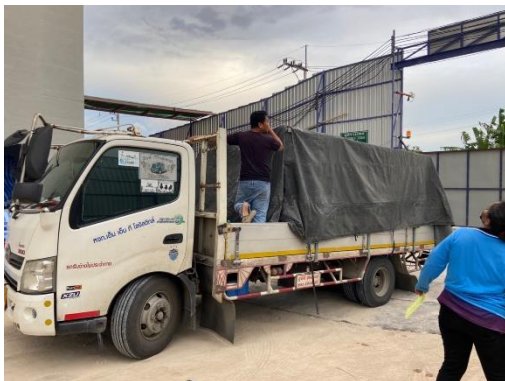
รูปที่ 8 ผ้าใบปิดคลุมท้ายรถบรรทุก

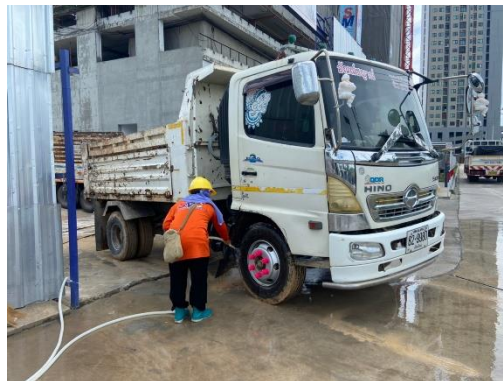
รูปที่ 9 เจ้าหน้าที่ล้างทำความสะอาดล้อรถบรรทุก
ก่อนออกจากโครงการ

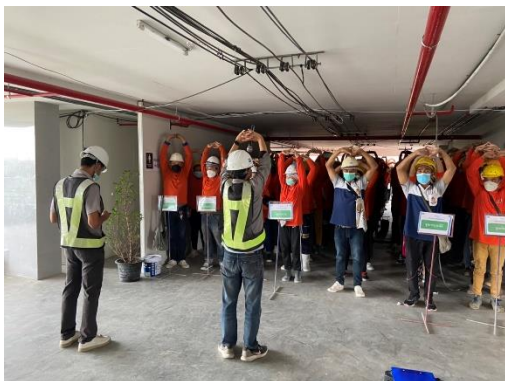
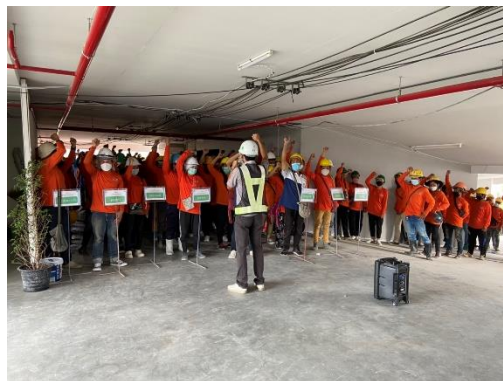
รูปที่ 10 กิจกรรม Safety Talk

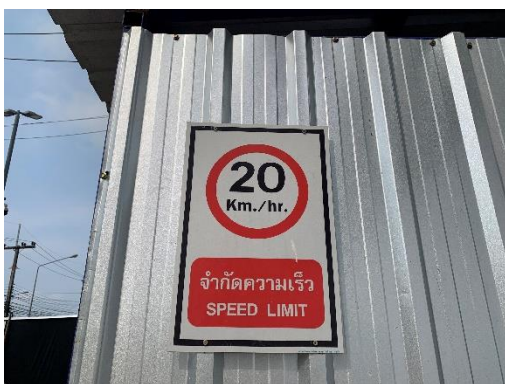
รูปที่ 11 ป้ายจำกัดความเร็ว

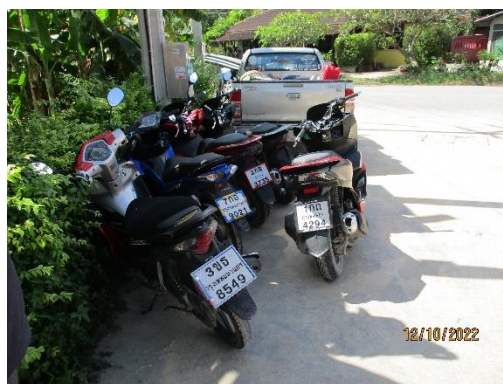
รูปที่ 12 พื้นที่จอดรถ

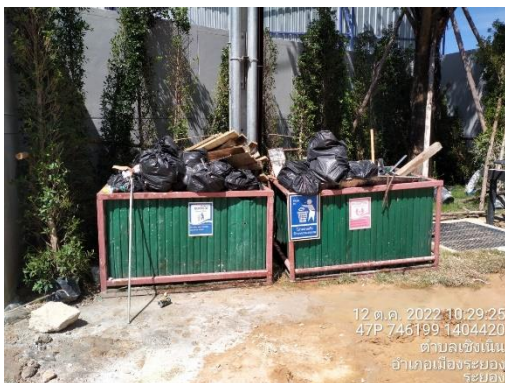
รูปที่ 13 ถังรองรับมูลฝอย

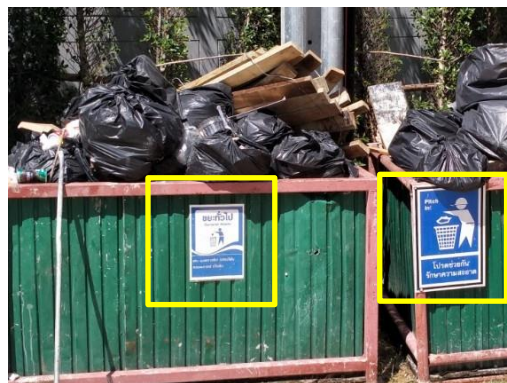
รูปที่ 14 ป้ายกำชับ “โปรดรักษาความสะอาด”

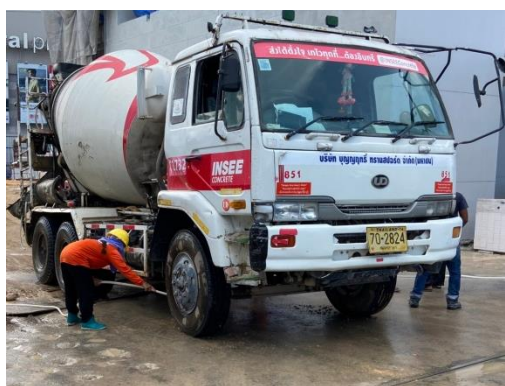
รูปที่ 15 รถผสมปูนสำเร็จรูป

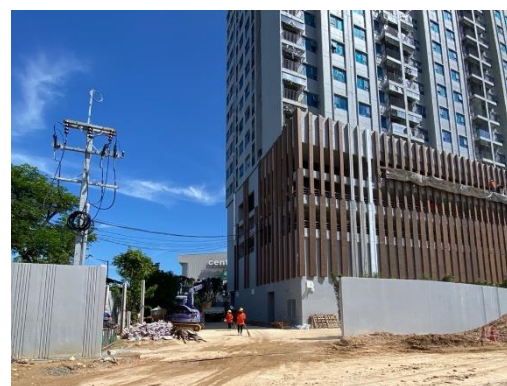
รูปที่ 16 ทางเข้า-ออกโครงการ

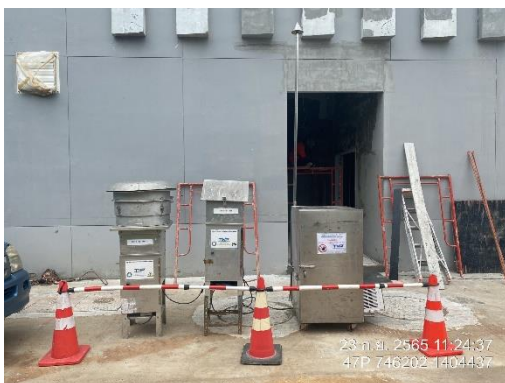
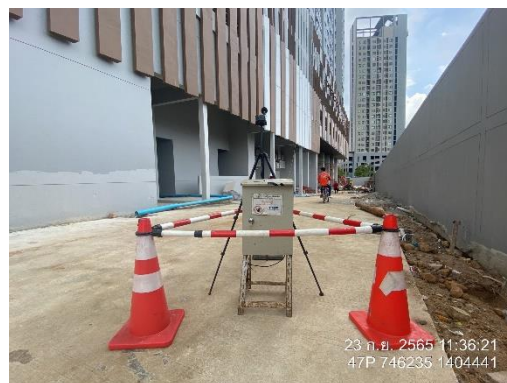
รูปที่ 17 ติดตั้งเครื่องตรวจวัดคุณภาพสิ่งแวดล้อม บริเวณพื้นที่โครงการ

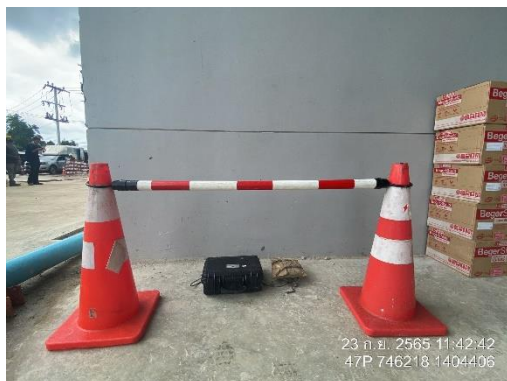
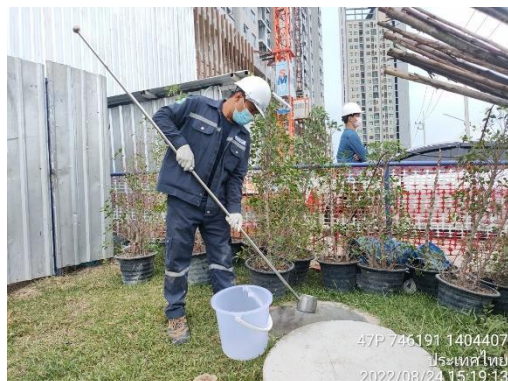
รูปที่ 17 ติดตั้งเครื่องตรวจวัดคุณภาพสิ่งแวดล้อม บริเวณพื้นที่โครงการ (ต่อ)

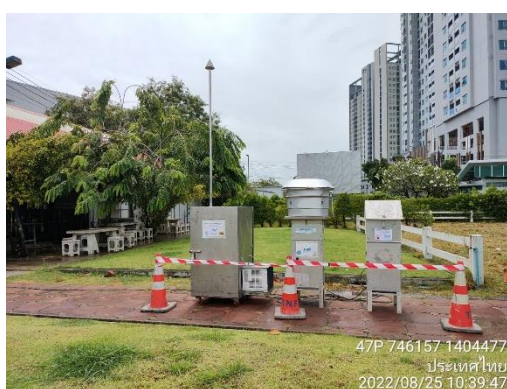
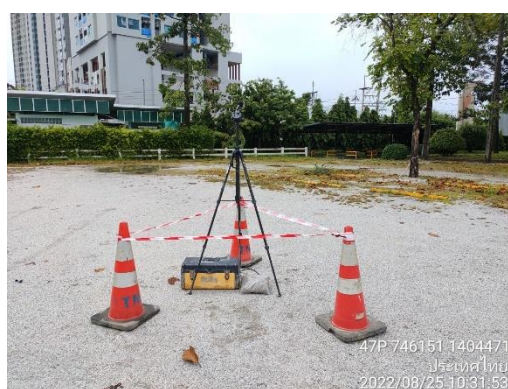
รูปที่ 18 ติดตั้งเครื่องตรวจวัดคุณภาพสิ่งแวดล้อม บริเวณพื้นที่ตลาดน้ำเกาะลอย

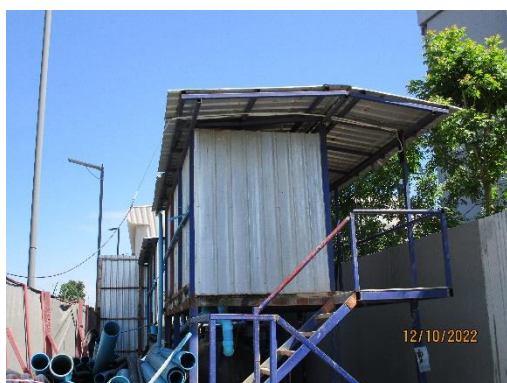
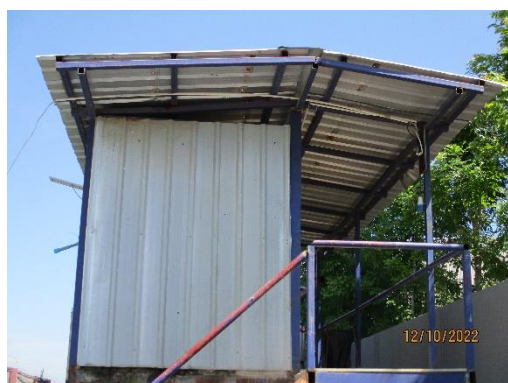
รูปที่ 19 ห้องน้ำ-ห้องส้วม

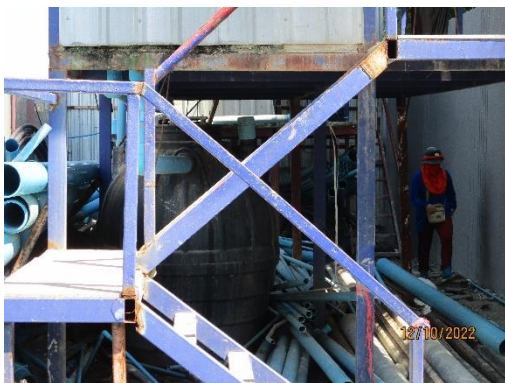
รูปที่ 20 ระบบบำบัดน้ำเสีย

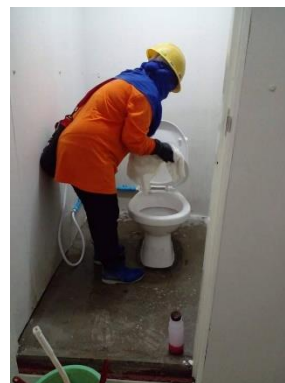
รูปที่ 21 เจ้าหน้าที่ทำความสะอาดห้องน้ำ

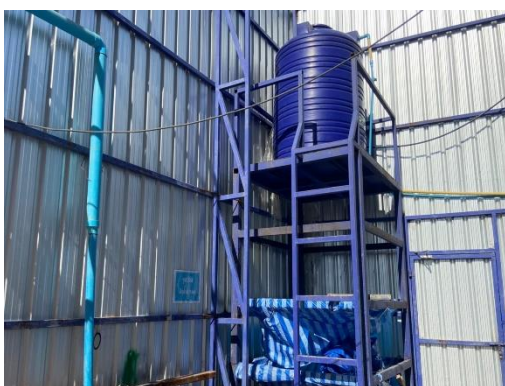
รูปที่ 22 ถังสำรองน้ำ

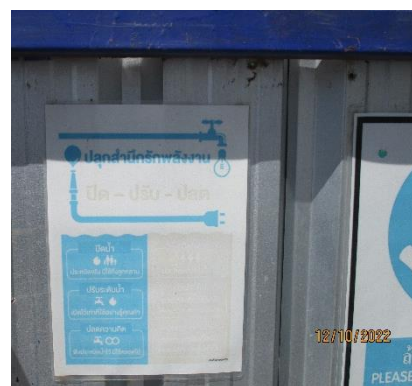
รูปที่ 23 ป้ายรณรงค์ประหยัดน้ำ - ประหยัดไฟ

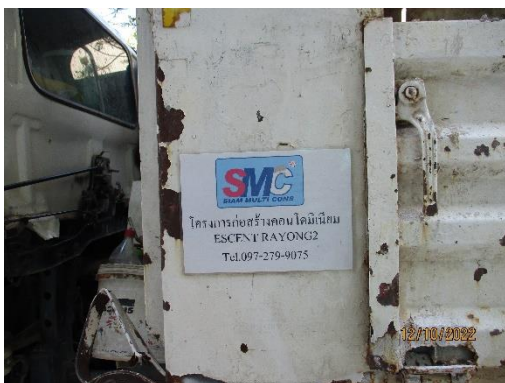
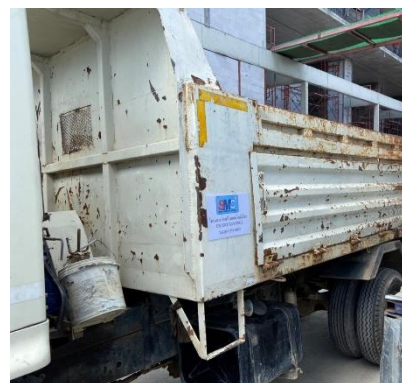
รูปที่ 24 ป้ายประชาสัมพันธ์บริเวณข้างรถบรรทุก

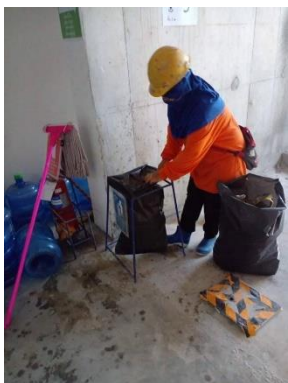
รูปที่ 25 การทำความสะอาดภาชนะรองรับมูลฝอย

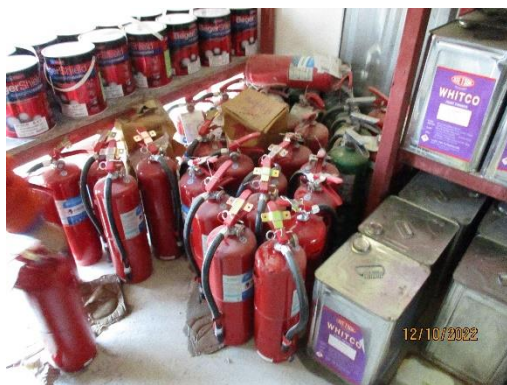
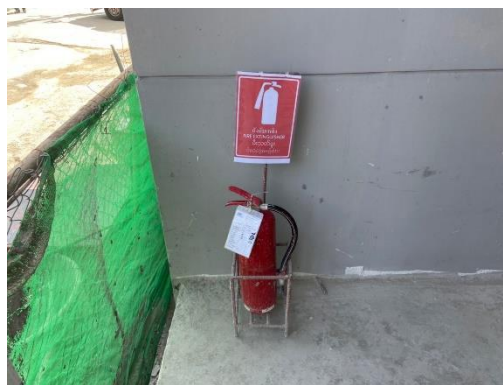
รูปที่ 27 ถังดับเพลิง และป้ายการตรวจสอบการใช้งาน

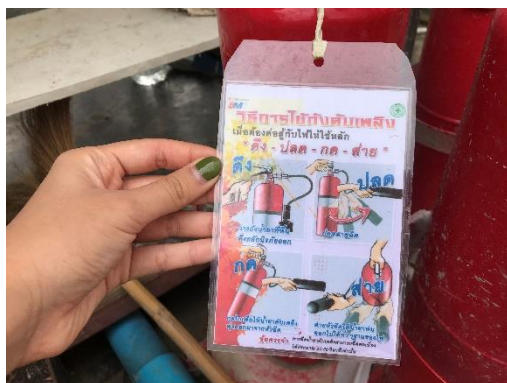
รูปที่ 28 ป้ายแนะนำวิธีการใช้งาน

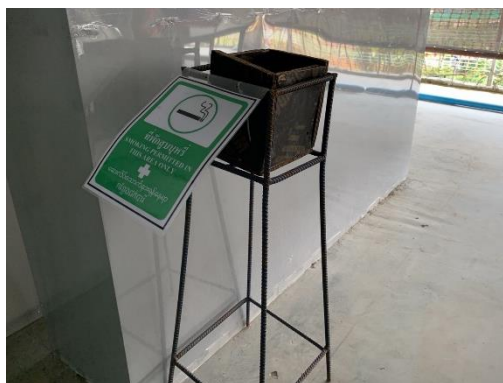
รูปที่ 29 พื้นที่สำหรับสูบบุหรี่

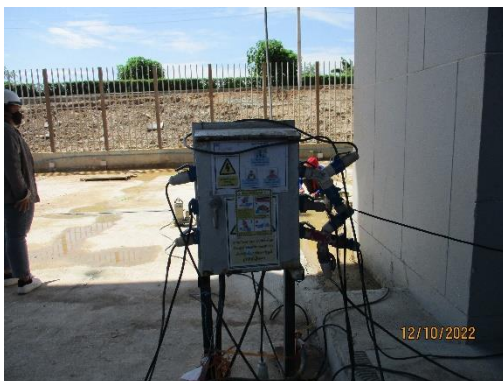
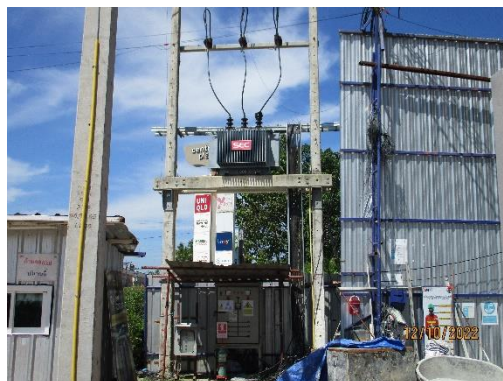
รูปที่ 30 หม้อแปลงไฟฟ้าของโครงการและตู้ไฟฟ้าชั่วคราว

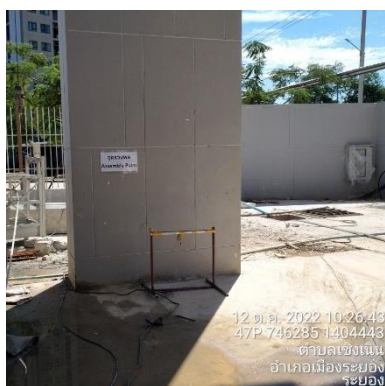
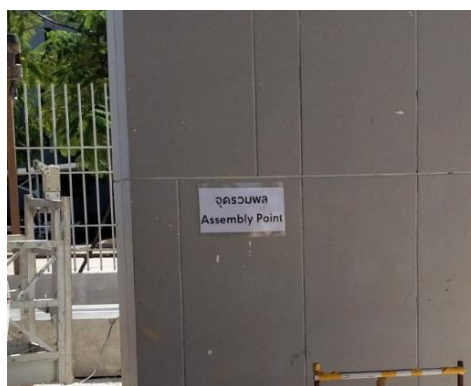
รูปที่ 31 จุดรวมพล

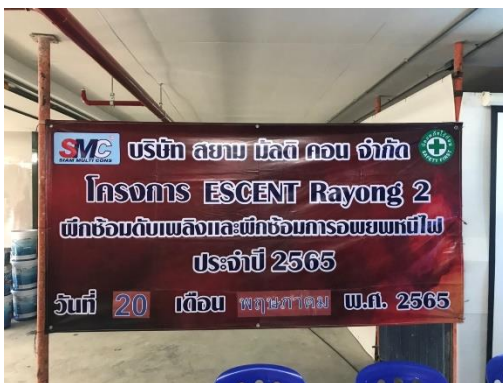
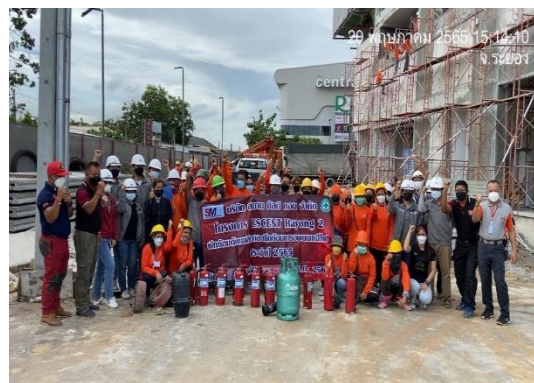
รูปที่ 32 ฝึกซ้อมดับเพลิงและฝึกซ้อมการอพยพหนีไฟ ประจำปี 2565

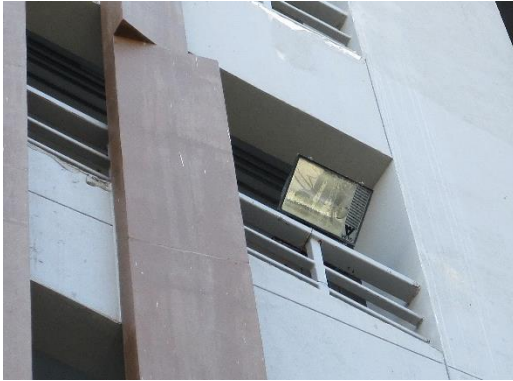
รูปที่ 33 ไฟฟ้าส่องสว่าง

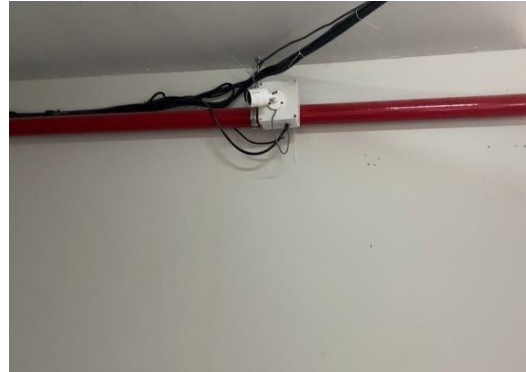
รูปที่ 34 กล้องวงจรปิด

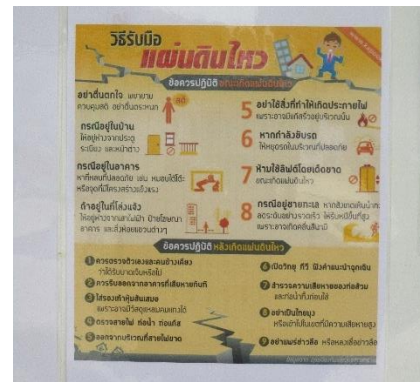
รูปที่ 36 ป้ายประชาสัมพันธ์การปฏิบัติตัวเมื่อเกิดเหตุแผ่นดินไหว

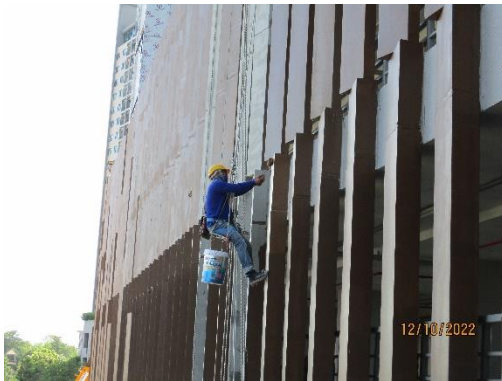
รูปที่ 37 อุปกรณ์ป้องกันอันตรายส่วนบุคคล (PPE)

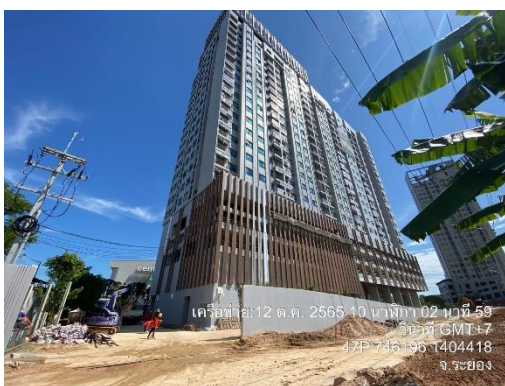
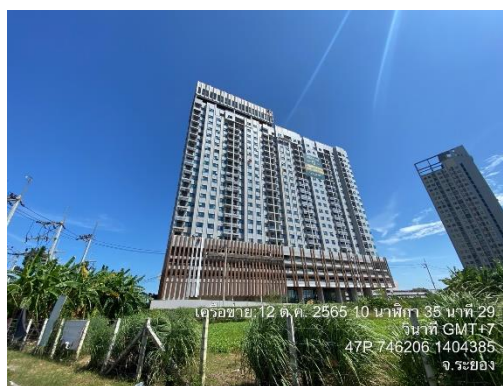
รูปที่ 40 สภาพปัจจุบันของโครงการ ณ เดือนตุลาคม พ.ศ.2565
