การติดตามตรวจสอบการปฏิบัติตามมาตรการป้องกันและแก้ไขผลกระทบสิ่งแวดล้อม

ในระหว่างเดือนมกราคม-ธันวาคม พ.ศ. 2565 ได้ดำเนินการติดตามตรวจสอบที่พื้นที่ฐานผลิต L53-A ในระยะผลิต เมื่อวันที่ 30 พฤษภาคม พ.ศ. 2565

ตารางที่ 2-2 สรุปผลการปฏิบัติตามมาตรการป้องกันและแก้ไขผลกระทบสิ่งแวดล้อม ระยะการผลิต โครงการพัฒนาปิโตรเลียมบนบก พื้นที่ฐานผลิต L53-A แปลงสำรวจบนบกหมายเลข L53/48
อำเภอกำแพงแสน จังหวัดนครปฐม

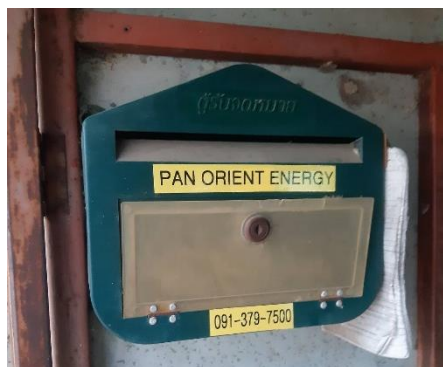
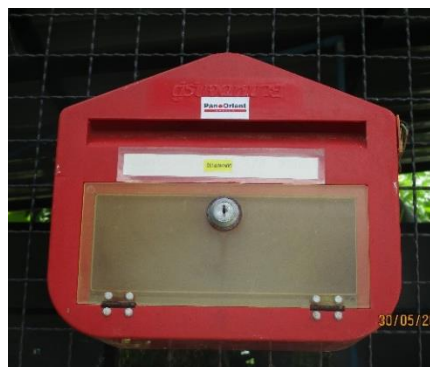
มาตรการทั่วไป	ผลการปฏิบัติตามมาตรการ	รายละเอียดการปฏิบัติตามมาตรการ	ปัญหา อุปสรรค และการแก้ไข	หมายเหตุ/เอกสารอ้างอิง
4. จัดให้มีช่องทางรับเรื่องร้องเรียนของประชาชน ที่เกิดจากการดำเนินโครงการ โดยผู้รับสัมปทานจะทำการตรวจสอบและชี้แจงเบื้องต้นกับผู้ร้องเรียนโดยเร็วที่สุด และดำเนินการแก้ไขเหตุแห่งความเดือดร้อน และให้ความช่วยเหลืออย่างเป็นธรรม	✓	ปฏิบัติตามมาตรการ โดยสามารถร้องเรียนผ่านทางโทรศัพท์ 091-379-7500 และโครงการได้ติดตั้งกล่องรับเรื่องร้องเรียนบริเวณพื้นที่ฐานหลุมผลิต และบริเวณชุมชน ซึ่งเจ้าหน้าที่ของโครงการจะเก็บรวบรวมเรื่องร้องเรียนทุกสัปดาห์ นอกจากนี้ โครงการมีขั้นตอนในการรับมือ รวมถึงจัดการกับข้อร้องเรียนและคำขอร้องจากบุคคลภายนอกที่เกิดขึ้นทันที อย่างไรก็ตาม ไม่มีเรื่องร้องเรียนระหว่างเดือนมกราคม-ธันวาคม พ.ศ. 2565	-	รูปที่ 2-1 ภาคผนวก ง-1 และ ภาคผนวก ง-2

รูปที่ 2-1 กล่องรับเรื่องร้องเรียนของโครงการ

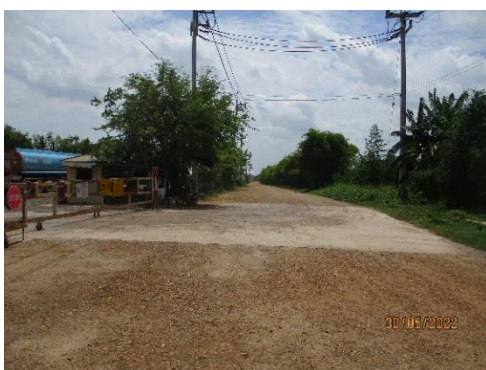
1. คุณภาพอากาศ	1.1 คุณภาพอากาศเสื่อมลงเนื่องจากฝุ่นละออง	1.1.1 มีการบำรุงรักษาลานทางเข้าพื้นที่ฐานผลิตตามความจำเป็น	✓	ปฏิบัติตามมาตรการ โดยถนนลูกรังซึ่งเป็นเส้นทางขนส่งของโครงการยังคงอยู่ในสภาพที่ใช้งานได้	-	รูปที่ 2-2

รูปที่ 2-2 ถนนบริเวณด้านหน้าโครงการ

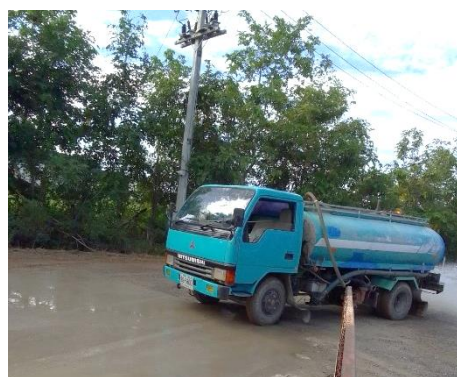
1.1.2 ฉีดพ่นละอองน้ำบนถนนที่ไม่ได้ลาดยางในแนวเส้นทางขนส่งของโครงการเมื่อสภาพอากาศแห้งอย่างน้อย วันละ 2 ครั้ง (เวลาเช้าและบ่าย)	✓	ปฏิบัติตามมาตรการ โดยลดการฟุ้งกระจายของฝุ่นด้วยการฉีดพรมน้ำบริเวณถนนทางเข้า-ออก และภายในฐานผลิตวันละ 2 ครั้ง ทั้งนี้ทางโครงการจะพิจารณาปรับเพิ่มความถี่ของการฉีดพรมน้ำให้เหมาะสมกับแต่ละช่วงของสภาพภูมิอากาศ	-	รูปที่ 2-3

รูปที่ 2-3 รถฉีดพรมน้ำบนถนนภายในพื้นที่โครงการ

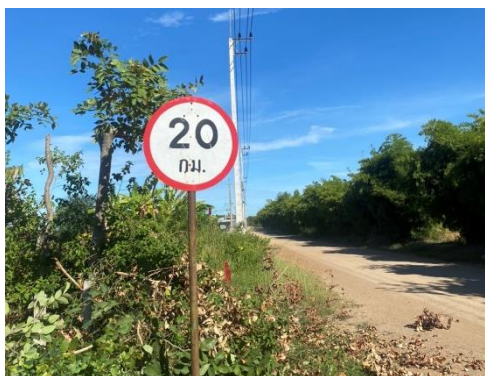
1.1.3 ติดตั้งป้ายจำกัดความเร็วบนเส้นทางการขนส่งของโครงการและจำกัดความเร็วของยานพาหนะบนถนนที่ไม่ได้ลาดยางไว้ที่ 20 กม./ชม.	✓	ปฏิบัติตามมาตรการ โดยการจำกัดความเร็วรถที่วิ่งบนถนนลูกรังเข้า-ออกโครงการไม่เกิน 20 กม./ชม. ซึ่งจะมีป้ายจำกัดความเร็วติดตั้งที่ถนนทางเข้า-ออก นอกจากนี้ ได้เข้มงวดให้พนักงานทุกคนปฏิบัติตามระเบียบการจราจรอย่างเคร่งครัด	-	รูปที่ 2-4 และ ภาคผนวก ฉ

รูปที่ 2-4 ป้ายจำกัดความเร็ว

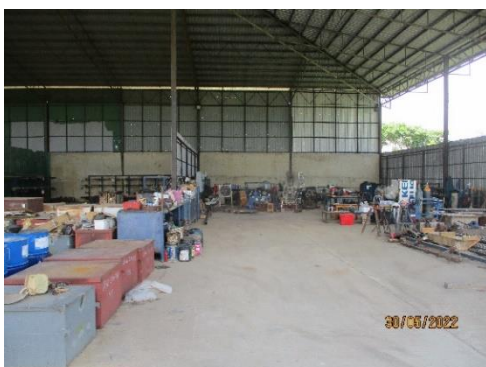
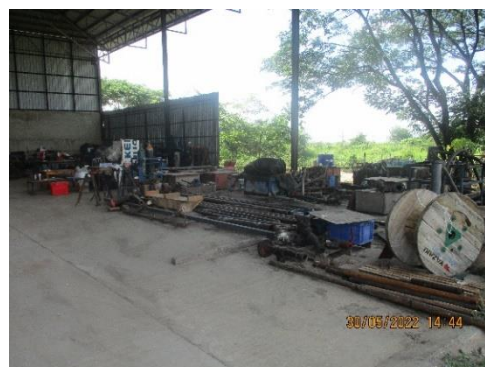
1.2 คุณภาพอากาศเสื่อมลงเนื่องจากการปล่อยมลสารจากเครื่องยนต์ดีเซล	1.2.1 ตรวจสอบและบำรุงรักษาเครื่องจักร และยานพาหนะทั้งหมดตามที่ผู้ผลิตกำหนดไว้อย่างเหมาะสม และสม่ำเสมอ	✓	ปฏิบัติตามมาตรการ โดยมีแนวทาง และแผนในการตรวจสอบ และซ่อมบำรุงทั้งในส่วนของเครื่องจักรอุปกรณ์และยานพาหนะสำหรับเครื่องจักรที่ไม่สามารถเคลื่อนย้ายได้ จะทำการซ่อมบำรุงบนอาคารภายในฐานหลุมผลิต ส่วนเครื่องจักรและยานพาหนะที่เคลื่อนย้ายได้จะนำไปซ่อมบำรุงที่สำนักงานของโครงการ	-	รูปที่ 2-5 และ ภาคผนวก จ-2

รูปที่ 2-5 พื้นที่ซ่อมบำรุงเครื่องจักรภายในสำนักงานของโครงการ

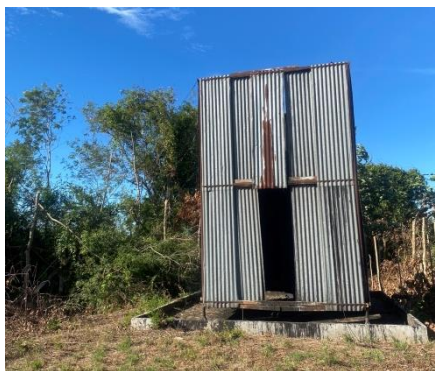
1.3.2 ติดตั้งแผ่นกันปล่องเผาก๊าซสูง 5 เมตร รอบบริเวณปล่องเผาก๊าซเพื่อป้องกันไม่ให้เปลวไฟดับเมื่อถูกลมพัด	✓	ปฏิบัติตามมาตรการ ทางโครงการพิจารณาติดตั้งกำแพงที่ทำจากสังกะสีสูง 6 เมตร เพื่อป้องกันไม่ให้เปลวไฟดับ และลดแสงรบกวนในเวลากลางคืน	-	รูปที่ 2-6

3. แสง	3.1 เกิดแสงรบกวนจากปล่องเผาก๊าซในเวลากลางคืน	3.1.1 ติดตั้งแผ่นกันแสงสูง 5 เมตร บริเวณปล่องเผาก๊าซเพื่อลดแสงที่เกิดขึ้นในเวลากลางคืน	✓	ปฏิบัติตามมาตรการ ทางโครงการพิจารณาติดตั้งกำแพงที่ทำจากสังกะสีสูง 6 เมตร เพื่อป้องกันไม่ให้เปลวไฟนำดับและลดแสงรบกวนในเวลากลางคืน	-	รูปที่ 2-6

รูปที่ 2-6 กำแพงสังกะสีล้อมรอบปล่องเผาก๊าซ

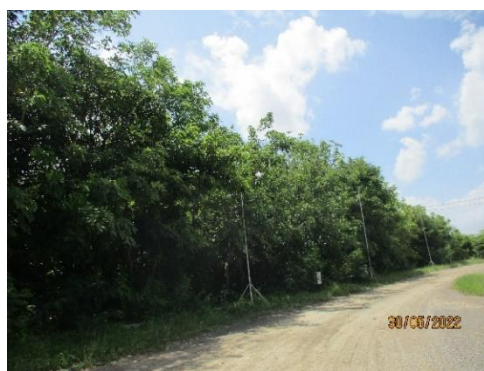
2.1.4 ปลุกต้นไม้สองแถวในรูปแบบสลับหว่างโดยรอบบริเวณพื้นที่ฐานผลิตแต่ละแห่งเพื่อลดเสียงรบกวน	✓	ปฏิบัติตามมาตรการ โครงการดำเนินการปลุกต้นไม้ในรูปแบบสลับหว่างโดยรอบบริเวณพื้นที่โครงการ	-	รูปที่ 2-7

รูปที่ 2-7 ต้นไม้โดยรอบพื้นที่โครงการ

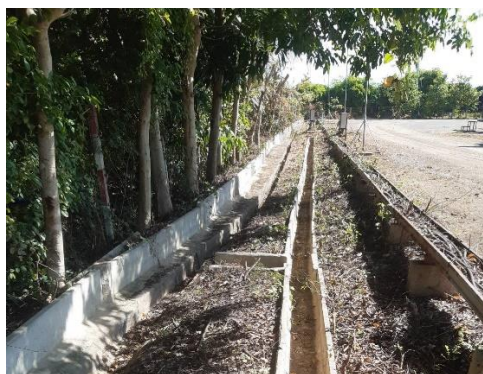
4. ดินและน้ำบาดาล	4.1 คุณภาพดินและน้ำบาดาล เสื่อมลงเนื่องจากการรั่วไหลของสารเคมีหรือน้ำมัน	4.1.1 บำรุงรักษาบ่อดักน้ำมันของระบบระบายน้ำรอบพื้นที่ฐานผลิตเพื่อป้องกันไม่ให้น้ำมันรั่วไหลออกนอกพื้นที่	✓	ปฏิบัติตามมาตรการ โดยจัดให้มีรางระบายน้ำโดยรอบพื้นที่ฐานผลิต และมีทิศทางการไหลเข้าสู่บ่อดักน้ำมันก่อนไหลออกนอกพื้นที่โครงการ นอกจากนี้ ทางโครงการจัดให้มีเจ้าหน้าที่ทำความสะอาดและบำรุงรักษาพื้นที่โครงการ โดยจะเข้ามาดำเนินการเดือนละ 1 ครั้ง เพื่อให้พื้นที่โครงการมีความเป็นระเบียบเรียบร้อย	-	รูปที่ 2-8 และรูปที่ 2-9

รูปที่ 2-8 รางระบายน้ำโดยรอบบริเวณพื้นที่โครงการ

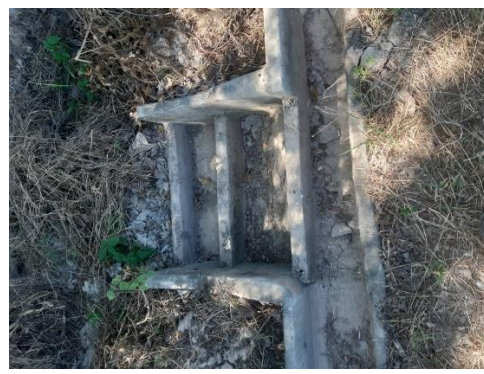
รูปที่ 2-9 บ่อดักคราบน้ำมันบริเวณพื้นที่โครงการ

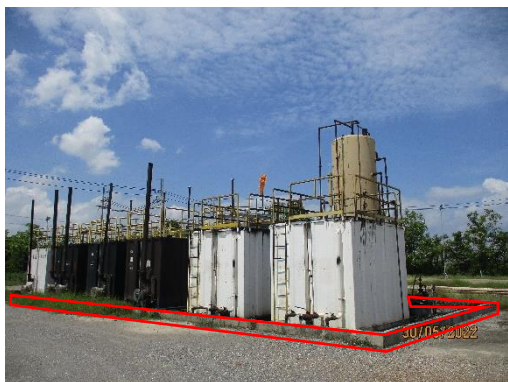
4.1.4 จัดเก็บน้ำมัน และน้ำที่เกิดจากกระบวนการผลิตแยกออกมาไว้ในถังเก็บบนพื้นคอนกรีต	✓	ปฏิบัติตามมาตรการ โครงการจัดเก็บน้ำมันดิบและน้ำจากกระบวนการผลิตในถังเก็บน้ำมันดิบและถังเก็บน้ำจากกระบวนการผลิตที่จัดเตรียมไว้โดยเฉพาะบนพื้นคอนกรีต ซึ่งมีคันคอนกรีตล้อมรอบ เพื่อป้องกันการรั่วไหลสู่ดิน และน้ำใต้ดิน	-	รูปที่ 2-10

รูปที่ 2-10 ถังเก็บน้ำมันดิบและน้ำจากกระบวนการผลิตจัดวางบนพื้นคอนกรีตพร้อมคันคอนกรีตล้อมรอบ

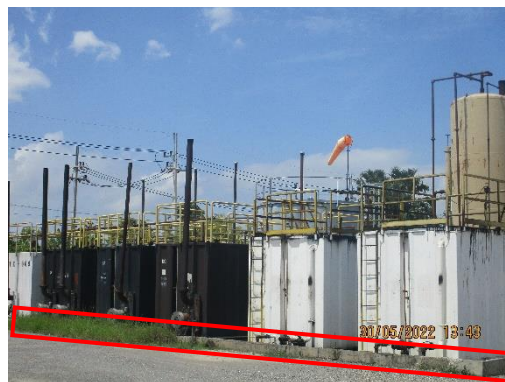
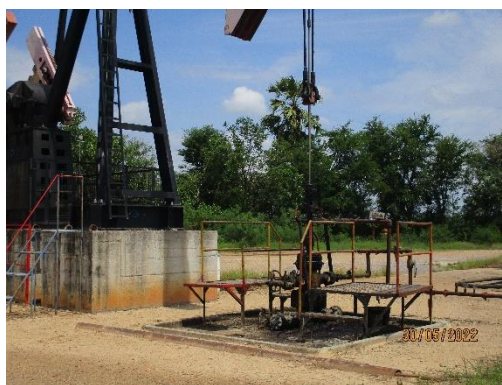
4.1.5 รวบรวมของเหลวที่อาจเกิดจากการรั่วไหลจากบริเวณแท่นเจาะลงสู่บ่อบำบัด	✓	ปฏิบัติตามมาตรการ โดยของเหลวทั้งหมดจะถูกรวบรวมลงสู่บ่อบำบัด และมีการสร้างคันกันล้อมรอบหัวหลุมผลิตเพิ่มเติม	-	รูปที่ 2-11

รูปที่ 2-11 คันคอนกรีตล้อมรอบหัวหลุมผลิต

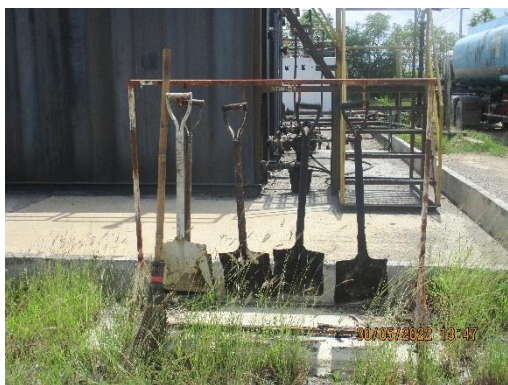
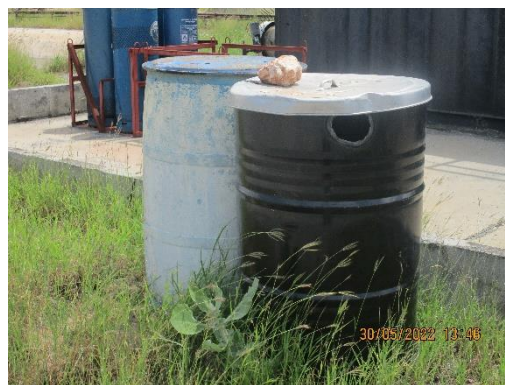
4.1.6 จัดให้มีชุดอุปกรณ์ทำความสะอาดคราบน้ำมัน และฝึกอบรมทีมปฏิบัติการทำความสะอาดน้ำมัน	✓	ปฏิบัติตามมาตรการ ทางโครงการจัดเตรียมชุดอุปกรณ์ทำความสะอาดคราบน้ำมัน และวัสดุดูดซับไว้ภายในพื้นที่ฐานหลุมผลิตตามแผนรองรับเหตุฉุกเฉิน และได้จัดให้มีการอบรมการตอบโต้เหตุหกรั่วไหล และระบบการจัดการด้านอาชีวอนามัย ความปลอดภัย และสิ่งแวดล้อม และเรื่องต่างๆ ที่เกี่ยวข้องกับมาตรฐานความปลอดภัยให้กับผู้ปฏิบัติงานตามแผนการดำเนินงานของบริษัท	-	รูปที่ 2-12 ภาคผนวก จ-1 ภาคผนวก จ-3 และ ภาคผนวก จ-4

รูปที่ 2-12 ซุดอุปกรณ์ทำความสะอาดคราบน้ำมันที่จัดเตรียมไว้บริเวณหลุมผลิต

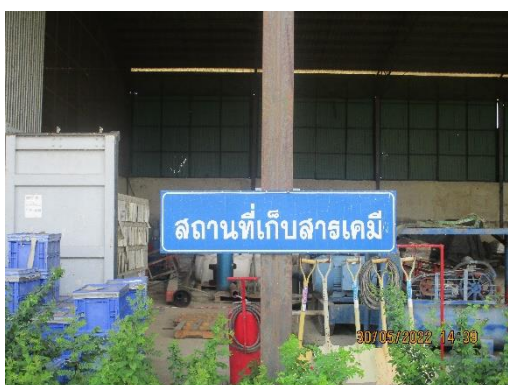
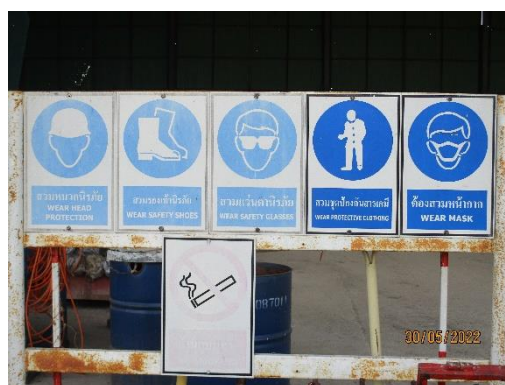
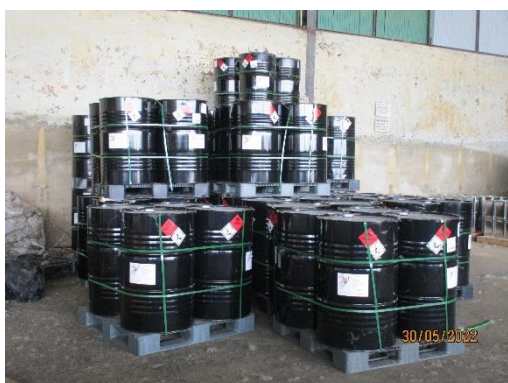
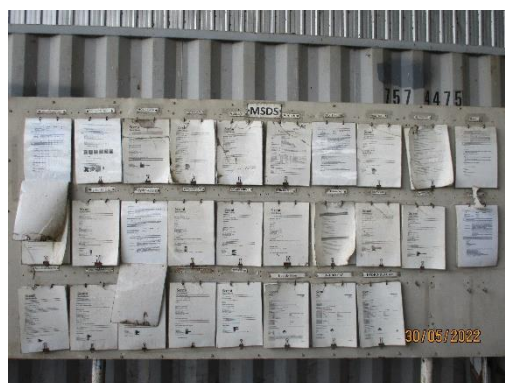
5.1.3 จัดเก็บสารเคมีในพื้นที่ปลอดภัยซึ่งมีพื้นที่กันซึมที่ลาดด้วยซีเมนต์หรือมีแผ่นพลาสติกรองรับและมีคั่นกันโดยรอบ รวมทั้งมีการจัดการสารเคมีต่างๆ ตามที่กำหนดไว้ในเอกสารความปลอดภัยเคมีภัณฑ์ (MSDS)	✓	ปฏิบัติตามมาตรการ ทางโครงการจัดให้มีอาคารเก็บสารเคมีสำรองตามที่กำหนดไว้ที่สำนักงานของโครงการ ในพื้นที่อ.กำแพงแสน จ.นครปฐม จึงไม่มีการจัดเก็บสำรองสารเคมีในพื้นที่ฐานหลุมผลิต จะมีเพียงสารเคมีที่ใช้งานเท่านั้น ซึ่งเป็นสารเคมีสำหรับช่วยในการแยกน้ำและน้ำมันดิบ โดยได้จัดเตรียมภาตเหล็กรองรับถังสารเคมี นอกจากนี้ ได้จัดเตรียมเอกสารกำกับความปลอดภัยเคมีภัณฑ์เพื่อเป็นข้อมูลทางด้านสุขภาพ และความปลอดภัยของสารเคมีที่มีการใช้งาน	-	รูปที่ 2-13 และรูปที่ 2-14

รูปที่ 2-13 อาคารเก็บสารเคมีภายในสำนักงานของโครงการ

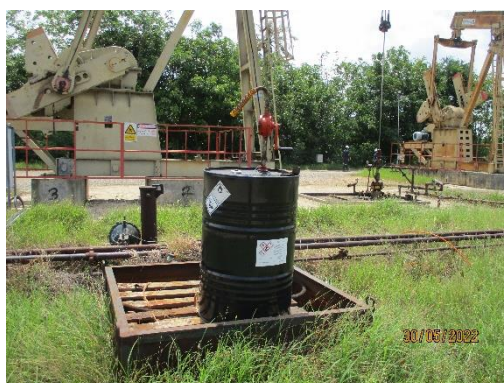
รูปที่ 2-14 การจัดวางถังสารเคมีบนถาดรอง

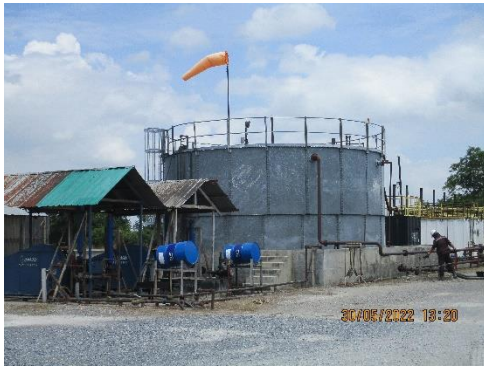
5.1.9 อัดน้ำที่เกิดจากกระบวนการผลิตทั้งหมดลงสู่หลุมอัดน้ำกลับ	✓	ปฏิบัติตามมาตรการ โครงการนำน้ำที่เกิดจากกระบวนการผลิตไปอัดกลับที่หลุมอัดกลับน้ำ L53-G ภายใต้การควบคุมของกรมเชื้อเพลิงธรรมชาติ	-	รูปที่ 2-15

รูปที่ 2-15 หลุมอัดกลับน้ำจากกระบวนการผลิต บริเวณพื้นที่ฐานผลิต L53-G

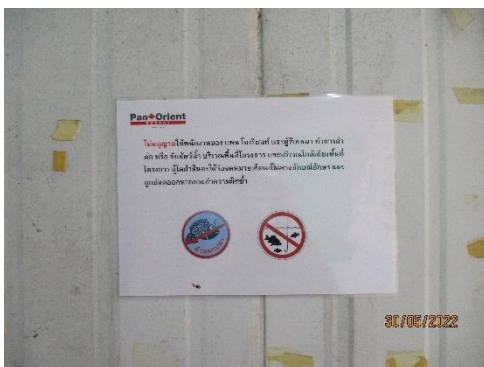
8.2 เกิดความเสื่อมโทรมต่อ สิ่งมีชีวิตจากการดำเนิน โครงการ	8.2.1 มีการประชาสัมพันธ์ให้กับเจ้าหน้าที่ที่ดำเนินงาน ในบริเวณพื้นที่ฐานผลิตทราบถึงโทษของการบุกรุก พื้นที่ป่าและสัตว์ป่า ไม่อนุญาตให้เจ้าหน้าที่ของ แพน โอเรียนท์ และผู้รับเหมาทำการล่าสัตว์ หรือจับ สัตว์น้ำ ในบริเวณพื้นที่ฐานผลิต ผู้ใดฝ่าฝืนจะได้รับ จดหมายเตือนเป็นลายลักษณ์อักษร และถูกปลด ออกจากกระทำความผิดซ้ำ	✓	ปฏิบัติตามมาตรการ โดยมีการติดป้ายประกาศห้ามล่า ดัก หรือจับสัตว์น้ำ บริเวณพื้นที่โครงการ รวมถึงโทษของการ ฝ่าฝืนให้เจ้าหน้าที่ของโครงการและผู้รับเหมาได้รับทราบ	-	รูปที่ 2-18

รูปที่ 2-18 ป้ายประกาศห้ามล่า ดัก หรือจับสัตว์น้ำ
บริเวณพื้นที่โครงการ

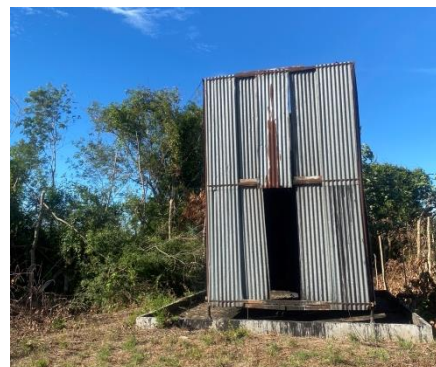
รูปที่ 2-19 การรักษาระยะห่างระหว่างปล่องเผาก๊าซกับพื้นที่
เกษตรกรรม

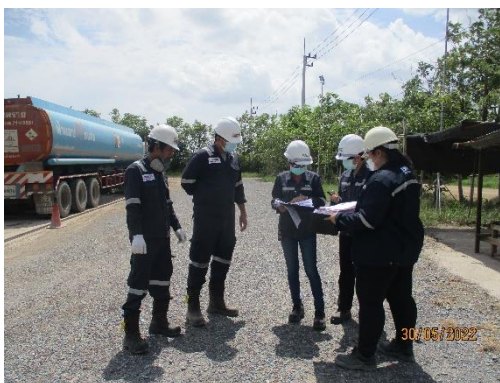
16.1.2 ดำเนินการตรวจประเมินการปฏิบัติตามข้อกำหนดโดยหน่วยงานภายนอกองค์กร และรับฟังข้อเสนอแนะเพื่อดำเนินการแก้ไข	✓	ปฏิบัติตามมาตรการ โดย ยูเออี ได้รับมอบหมายจาก แพน โอเรียนท์ ให้ดำเนินการติดตามตรวจสอบการปฏิบัติตามมาตรการป้องกัน และแก้ไขผลกระทบสิ่งแวดล้อม รวมทั้งเสนอแนะวิธีการปฏิบัติเพื่อป้องกัน และแก้ไขผลกระทบสิ่งแวดล้อมที่ถูกต้อง	-	รูปที่ 2-33

รูปที่ 2-33 ยูเออี ร่วมกับผู้แทนจาก แพน โอเรียนท์ ในการติดตามตรวจสอบการปฏิบัติตามมาตรการป้องกันและแก้ไข
ผลกระทบสิ่งแวดล้อม ในระยะผลิต
