รายงานผลการปฏิบัติตามมาตรการป้องกันและแก้ไขผลกระทบสิ่งแวดล้อม
และมาตรการติดตามตรวจสอบผลกระทบสิ่งแวดล้อม
โครงการเหมืองแร่หินอุตสาหกรรมชนิดหินปูน เพื่ออุตสาหกรรมก่อสร้าง
ประทานบัตรเลขที่ 33752/16331
ตั้งอยู่ที่หมู่ที่ 13 ตำบลพลับพลาไชย อำเภออุ้มทอง จังหวัดสุพรรณบุรี
ของบริษัท ศิลามาตรศรี จำกัด
สำนักงานตั้งอยู่หมู่ที่ 13 ตำบลพลับพลาไชย อำเภออุ้มทอง จังหวัดสุพรรณบุรี
กรกฎาคม – ธันวาคม 2565

บริษัท เอ็นไวรอนเมนต์ รีเสิร์ช แอนด์ เทคโนโลยี จำกัด

สำหรับรายงานฉบับนี้ จัดทำขึ้นเพื่อรายงานผลการปฏิบัติตามมาตรการช่วงดำเนินโครงการ ครั้งที่ 2 ประจำปี 2565 รายงานผลการดำเนินงานระหว่างเดือนกรกฎาคม – ธันวาคม 2565 โดยผู้ประกอบการเหมืองแร่ได้มอบหมายให้บริษัท เอ็นไวรอนเมนต์ รีเสิร์ช แอนด์ เทคโนโลยี จำกัด ซึ่งเป็นห้องปฏิบัติการวิเคราะห์เป็นผู้ตรวจวัดคุณภาพสิ่งแวดล้อมและจัดทำรายงานเพื่อนำเสนอหน่วยงานที่เกี่ยวข้อง โดยดำเนินการตรวจวัดคุณภาพสิ่งแวดล้อม ระหว่างวันที่ 26-29 พฤศจิกายน 2565

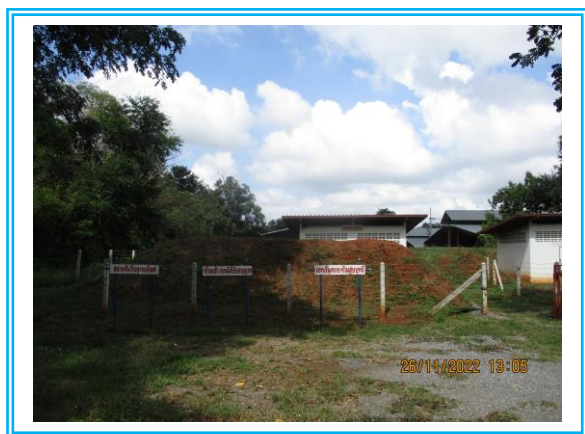
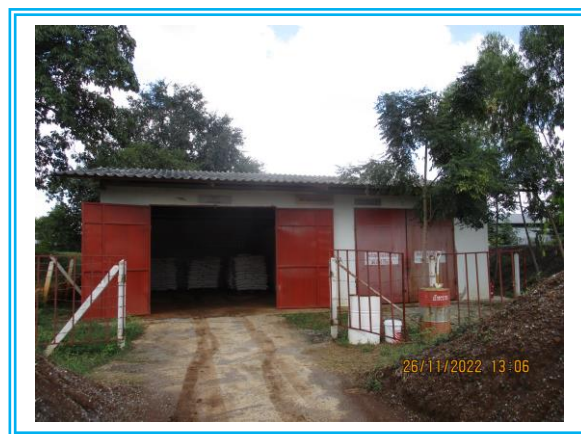
รูปที่ 2.5-1 สภาพสถานที่และอาคารเก็บวัตถุระเบิด

เพื่อความปลอดภัย การจัดเก็บวัตถุระเบิดจะจัดเก็บในสถานที่ตามที่หน่วยงานราชการผู้อนุญาตกำหนด โดยจัดให้มีอาคารสำหรับเก็บวัตถุระเบิด 3 อาคาร ดังนั้น คือ อาคารเก็บแท่งดินระเบิด 1 หลัง อาคารเก็บแท่ง 1 หลัง อาคารเก็บปุ๋ยแอมโมเนียมไนเตรด 1 หลัง สถานที่และอาคารเก็บวัตถุระเบิด แสดงดังรูปที่ 2.5-1

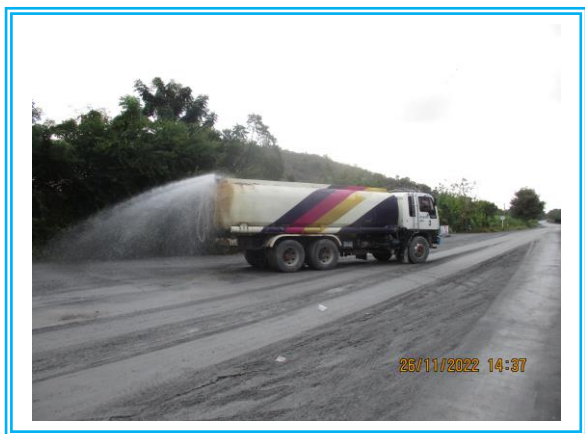
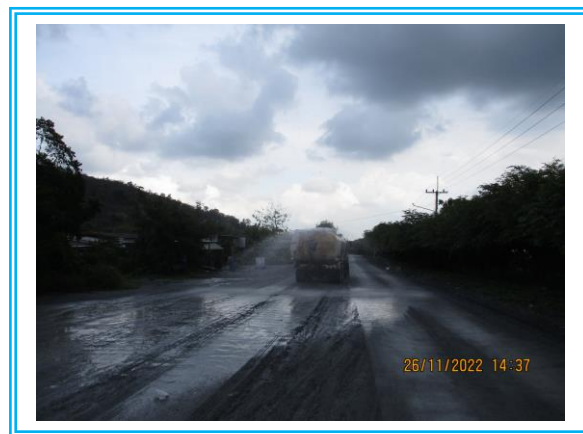
รูปที่ 2.8-1 ฉีดพรมน้ำตามเส้นทางขนส่งแร่

การทำเหมืองโดยวิธีเหมืองหอบ จะไม่มีการใช้น้ำในการดำเนินการแต่อย่างใด จะมีเพียงการใช้น้ำเพื่อป้องกันการฟุ้งกระจายของฝุ่นเท่านั้น โดยใช้รถบรรทุกน้ำทำการฉีดพรมน้ำตามเส้นทางลำเลียง หน้าเหมือง และบริเวณที่มีการฟุ้งกระจายของฝุ่นภายในพื้นที่โครงการ การฉีดพรมน้ำตามเส้นทางขนส่งแร่ แสดงดังรูปที่ 2.8-1

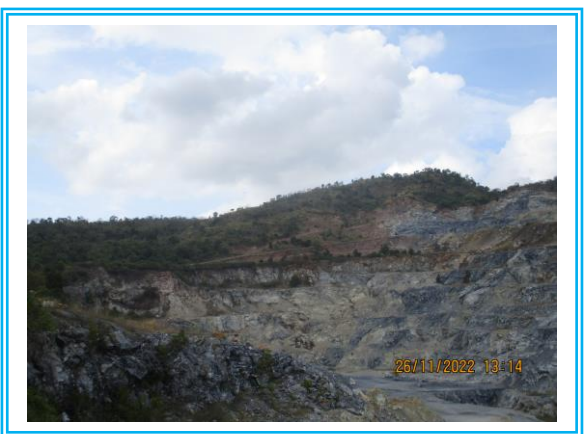
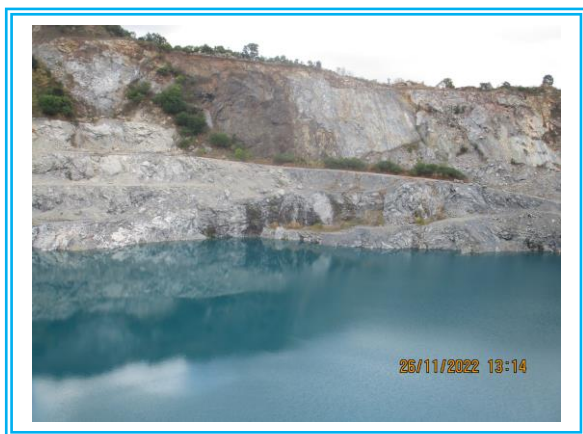
รูปที่ 2.10-1 สภาพหน้าเหมืองในปัจจุบัน

การเปิดหน้าเหมืองจะเป็นลักษณะขั้นบันได (Benching Method) โดยให้ความสูงของขั้นบันไดไม่เกิน 10 เมตร และมีความกว้างไม่เกิน 10 เมตร หน้าเหมืองของแต่ละขั้นบันไดมีความลาดเอียงจากแนวตั้งประมาณ 0-10 องศา ทั้งนี้จะรักษาหน้าเหมืองให้มีความลาดเอียงรวม (Overall Slope) โดยเฉลี่ยไม่เกิน 45 องศา ตลอดจนหลีกเลี่ยงการเดินหน้าเหมืองที่มีชั้นหินเอียงเข้าหาหน้าเหมือง ซึ่งจะทำให้บริเวณหน้าเหมืองมีสภาพที่ปลอดภัยอยู่เสมอ แต่ถ้าหากมีความจำเป็นที่จะต้องเปิดหน้าเหมืองในบริเวณดังกล่าว ก็จะทำเหมืองด้วยความระมัดระวังเป็นพิเศษ สภาพหน้าเหมืองในปัจจุบันของโครงการ แสดงดังรูปที่ 2.10-1
