ผลการปฏิบัติตามมาตรการป้องกันและลดผลกระทบสิ่งแวดล้อม

การติดตามตรวจสอบผลการปฏิบัติตามมาตรการป้องกันและลดผลกระทบสิ่งแวดล้อม ระยะดำเนินการรถไฟฟ้าข้ามทางรถไฟสายเฉลิมรัชมงคล (สายสีน้ำเงิน ช่วงหัวลำโพง-บางซื่อ) ของการรถไฟฟ้าขนส่งมวลชนแห่งประเทศไทย (รฟม.) และบริษัท ทางด่วนและรถไฟฟ้ากรุงเทพ จำกัด (มหาชน) ในระหว่างเดือนกรกฎาคม-ธันวาคม 2565 บริษัทที่ปรึกษาได้ดำเนินการตรวจสอบผลการปฏิบัติตามมาตรการฯ โดยการตรวจสอบเอกสาร และสัมภาษณ์เจ้าหน้าที่ที่เกี่ยวข้อง

ชื่อโครงการ : รถไฟฟ้ามหานครสายเฉลิมรัชมงคล (สายสีน้ำเงิน ช่วงหัวลำโพง-บางซื่อ)
เจ้าของโครงการ : การรถไฟฟ้าขนส่งมวลชนแห่งประเทศไทย (รฟม.)
ผู้รับสัมปทาน : บริษัท ทางด่วนและรถไฟฟ้ากรุงเทพ จำกัด (มหาชน)

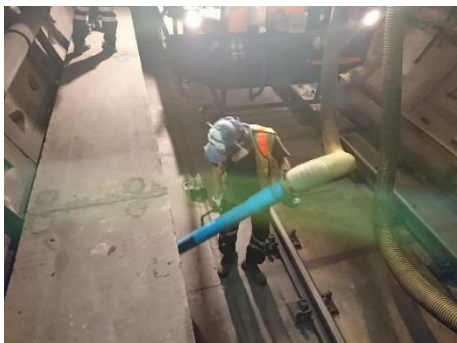
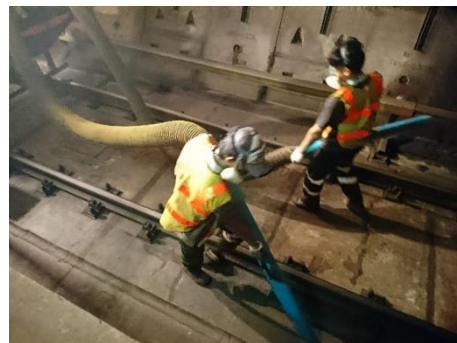
<ul style="list-style-type: none"> ในส่วนของการจัดการเรื่องฝุ่น บริษัทมีการจ้างให้ทำการดูดฝุ่น 2 ครั้งต่อปี และมีการจัดชุดอุปกรณ์ป้องกันที่ได้มาตรฐานอย่างครบถ้วนเตรียมไว้สำหรับผู้มีหน้าที่ต้องเข้าไปปฏิบัติงานในบริเวณที่มีฝุ่นดังกล่าว 	<ul style="list-style-type: none"> อุโมงค์ 	<ul style="list-style-type: none"> บริษัท ทางด่วนและรถไฟฟ้ากรุงเทพ จำกัด (มหาชน) ได้ดำเนินการตามมาตรการกำหนดโดยมีแผนการจัดการดูดฝุ่นภายในอุโมงค์ 2 ครั้งต่อปี จนครบทั้ง 18 สถานี ซึ่งระหว่างเข้าไปปฏิบัติงานทางโครงการกำหนดให้ผู้ปฏิบัติงานสวมใส่ชุดอุปกรณ์ป้องกันที่ได้มาตรฐานอย่างครบถ้วนเพื่อป้องกันการได้รับสัมผัสฝุ่นละออง 	ไม่พบปัญหา	<ul style="list-style-type: none"> ภาพที่ 2.2-1 การดูดฝุ่น อุโมงค์และการสวมใส่ อุปกรณ์ป้องกันขณะปฏิบัติงาน เอกสารแนบ 2-3 แผนการทำความสะอาดอุโมงค์ ช่วงเดือนกรกฎาคม-ธันวาคม 2565 ในภาคผนวกที่ 2 เอกสารแนบ 2-4 เอกสารสนับสนุนมาตรฐานอุปกรณ์คุ้มครองความปลอดภัยส่วนบุคคลในภาคผนวกที่ 2

ภาพที่ 2.2-1 การดูแลฝุ่นอุโมงค์ และการสวมใส่อุปกรณ์ป้องกันขณะปฏิบัติงาน

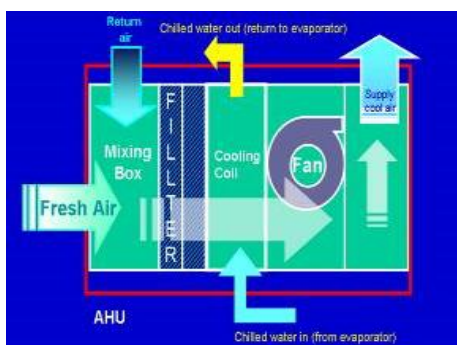
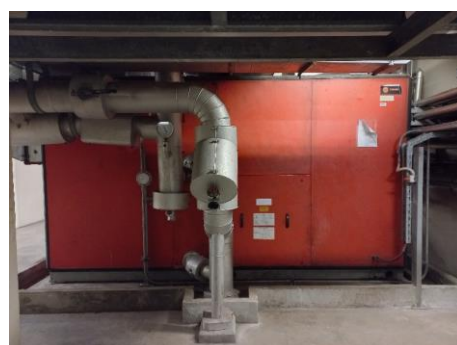
ภาพที่ 2.2-2 ไดอะแกรมและภาพเครื่องส่งลมเย็น (Air Handling Unit: AHU)

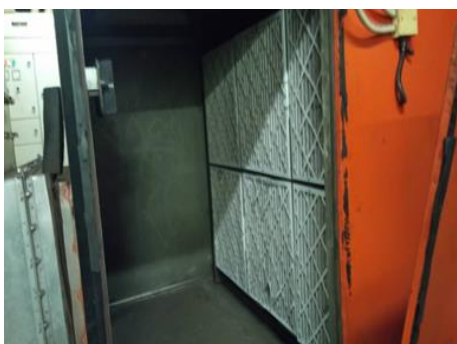
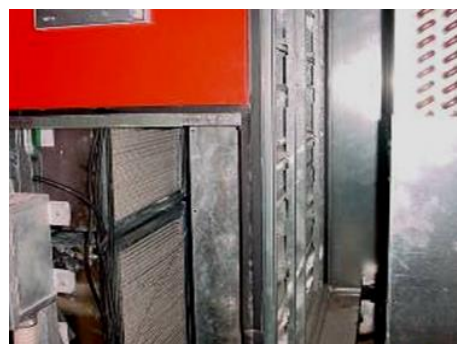
ผลกระทบสิ่งแวดล้อม	มาตรการป้องกันและลดผลกระทบสิ่งแวดล้อม	สถานที่ดำเนินการ	รายละเอียดการปฏิบัติตามมาตรการ	ปัญหาอุปสรรคและการแก้ไข	เอกสารอ้างอิง
1. คุณภาพอากาศ (ต่อ)	<ul style="list-style-type: none"> ส่วนซ่อมบำรุงมีแผนที่จะติดตั้งตัวกรองอากาศ (Filter) เพื่อช่วยในการดักจับฝุ่นละอองภายในระบบ และมี Under platform extraction fan ที่สามารถดูดฝุ่น และก๊าซคาร์บอนมอนอกไซด์ (CO) ผ่าน shaft อีกด้วย 	<ul style="list-style-type: none"> อุโมงค์ 	<ul style="list-style-type: none"> บริษัท ทางด่วนและรถไฟฟ้ากรุงเทพ จำกัด (มหาชน) ได้ดำเนินการตามมาตรการกำหนดโดยมีการติดตั้งตัวกรองอากาศ (Filter) เพื่อช่วยในการดักจับฝุ่นละอองภายในระบบ ซึ่งเริ่มดำเนินการตั้งแต่การออกแบบให้มีการติดตั้งระบบปรับอากาศ โดยกำหนดให้มีการติดตั้งแผ่นกรองอากาศที่เครื่องส่งลมเย็น (Air Handling Unit) ซึ่งมีการติดตั้ง 2 ชุดด้วยกัน ได้แก่ Pre-filter และ Medium-filter รวมทั้งมีการติดตั้งพัดลมระบายอากาศในอุโมงค์ 2 ส่วน ได้แก่ <ol style="list-style-type: none"> 1) พัดลมระบายอากาศใต้ชั้นชานชาลา (Under Platform Exhaust Fan : UPEF) ทำหน้าที่ในการระบายความร้อนที่เกิดขึ้นจากการหยุดของรถไฟฟ้าที่สถานีนั้นๆ ปล่อยออกไปยังปล่องระบายอากาศสู่ภายนอกทั้งยังสามารถดูดฝุ่นและก๊าซคาร์บอนมอนอกไซด์ (CO) ผ่าน shaft 2) พัดลมระบายอากาศภายในอุโมงค์ (Tunnel Ventilation Fan : TVF) ทำหน้าที่ในการเติมหรือดูดเพื่อการระบายอากาศภายในอุโมงค์ รวมถึงการใช้งานสำหรับกรณีฉุกเฉิน หากมีการใช้อุโมงค์ในการอพยพ 	ไม่พบปัญหา	<ul style="list-style-type: none"> ภาพที่ 2.2-2 ไดอะแกรมและภาพเครื่องส่งลมเย็น (Air Handling Unit: AHU) ภาพที่ 2.2-3 การติดตั้งแผ่นกรองอากาศด้านข้างเครื่องส่งลมเย็น ภาพที่ 2.2-4 ห้องพัดลมระบายอากาศใต้ชั้นชานชาลา (UPEF room) ภาพที่ 2.2-5 แดมเปอร์ระดับรางสำหรับเป็นช่องดูดอากาศออก ภาพที่ 2.2-6 ปล่องระบายอากาศจากใต้ชั้นชานชาลาสู่ภายนอก

ภาพที่ 2.2-3 การติดตั้งแผ่นกรองอากาศด้านข้างเครื่องส่งลมเย็น

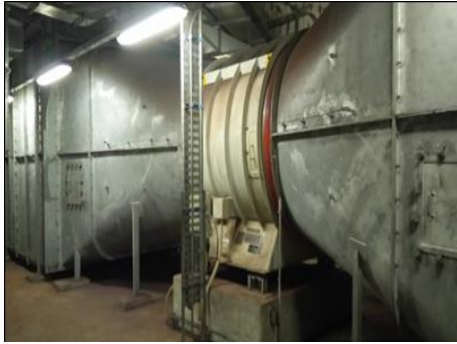
ภาพที่ 2.2-4 ห้องพัฒนาระบายอากาศ
ใต้ชั้นขานซาลา (UPEF Room)

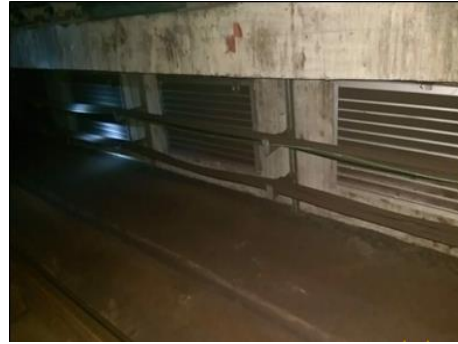
ภาพที่ 2.2-5 แดมเปอร์ระดับรางสำหรับเป็นช่อง
ดูดอากาศออก

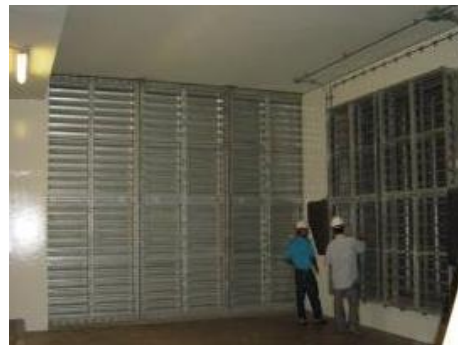
ภาพที่ 2.2-6 ปล่องระบายอากาศจากใต้ชั้นขานซาลาสู่ภายนอก

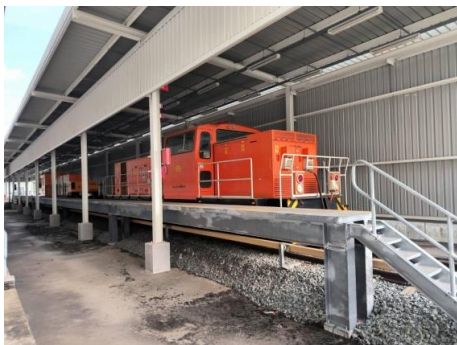
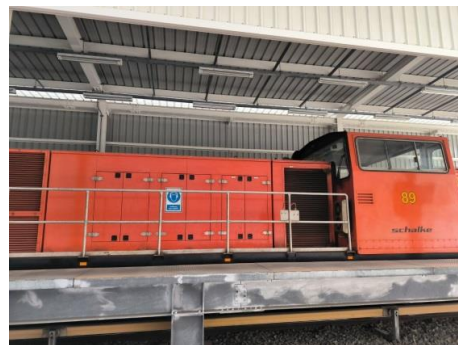
ผลกระทบสิ่งแวดล้อม	มาตรการป้องกันและลดผลกระทบสิ่งแวดล้อม	สถานที่ดำเนินการ	รายละเอียดการปฏิบัติตามมาตรการ	ปัญหาอุปสรรคและการแก้ไข	เอกสารอ้างอิง
2. ก๊าซหรือไอเสียที่ปล่อยออกจากรถ Unimog และหัวรถจักร (Locomotive) และยานพาหนะอื่นๆ	<ul style="list-style-type: none"> การจัดการเรื่องก๊าซคาร์บอนมอนนอกไซด์ของรถ Unimog และ Locomotive มีอุปกรณ์ดักจับก๊าซที่เป็นอันตรายต่อมนุษย์ซึ่งออกแบบมาอยู่แล้ว 	<ul style="list-style-type: none"> อุโมงค์ 	<ul style="list-style-type: none"> บริษัท ทางด่วนและรถไฟฟ้ากรุงเทพ จำกัด (มหาชน) ได้ดำเนินการตามมาตรการโดยติดตั้ง Locomotive Filtration Exhaust Gas Arrangement เป็นอุปกรณ์กำจัดก๊าซคาร์บอนมอนนอกไซด์ของรถ Unimog และ Locomotive เพื่อลดปริมาณก๊าซคาร์บอนมอนนอกไซด์ซึ่งมีส่วนประกอบสำคัญได้แก่ <ol style="list-style-type: none"> Scot filter เป็นอุปกรณ์สำหรับกรองเขม่าควันดำ SCRkat เป็นอุปกรณ์ที่ทำหน้าที่ลดก๊าซไนโตรเจนออกไซด์ (NO, NO_2) โดยเปลี่ยนแปลงก๊าซไนโตรเจนออกไซด์จากกระบวนการเผาไหม้ให้กลายเป็นก๊าซไนโตรเจน (N_2) และน้ำ (H_2O) ผ่านกระบวนการ Selective Catalytic Reduction โดยมีแอมโมเนีย (NH_3) เป็นสารทำปฏิกิริยา Oxikat (Oxidation catalyst) เป็นอุปกรณ์ที่ทำหน้าที่ลดก๊าซคาร์บอนมอนนอกไซด์ (CO) โดยการเผาไหม้ กลายเป็นก๊าซคาร์บอนไดออกไซด์ (CO_2) และน้ำ (H_2O) 	ไม่พบปัญหา	<ul style="list-style-type: none"> ภาพที่ 2.2-7 Locomotive Filtration Exhaust Gas Arrangement

ภาพที่ 2.2-7 Locomotive Filtration Exhaust Gas Arrangement

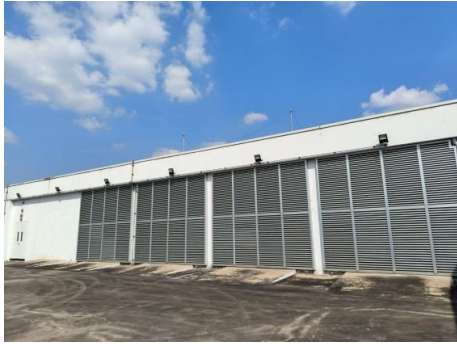
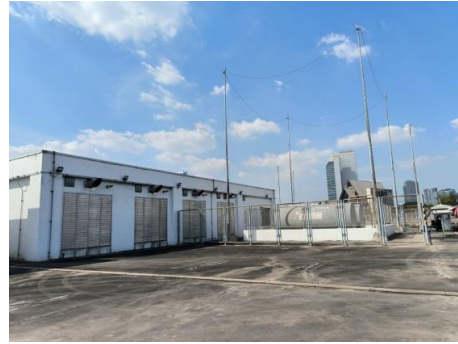
<ul style="list-style-type: none"> สำหรับเขม่าที่เกิดจาก Generator นั้น ไม่ค่อยมีผลกระทบเนื่องจากมีปริมาณไม่มาก และสภาพแวดล้อมโดยรอบเครื่องนั้นมีลักษณะที่มีการเปิดโล่งสามารถถ่ายเทอากาศได้ตลอดเวลา (Open Area) 	<ul style="list-style-type: none"> ศูนย์ซ่อมบำรุง 	<ul style="list-style-type: none"> บริษัท ทางด่วนและรถไฟฟ้ากรุงเทพ จำกัด (มหาชน) ได้ดำเนินการตามมาตรการกำหนดโดยเขม่าที่เกิดจากการเดินเครื่อง Generator ซึ่งเกิดขึ้นไม่บ่อยครั้งเนื่องจากจะมีการเดินเครื่อง Generator เป็นครั้งคราวตามแผนการซ่อมบำรุง คือ ทุก 2 สัปดาห์แต่ละครั้งเดินเครื่องประมาณ 20 นาที ประกอบกับบริเวณที่ตั้ง Generator เป็นที่โล่งอากาศจึงถ่ายเทได้ดีไม่ค่อยมีผลกระทบต่อสภาพแวดล้อมโดยรอบมากนัก 	ไม่พบปัญหา	<ul style="list-style-type: none"> ภาพที่ 2.2-8 บริเวณที่ตั้ง Generator

ภาพที่ 2.2-8 บริเวณที่ตั้ง Generator

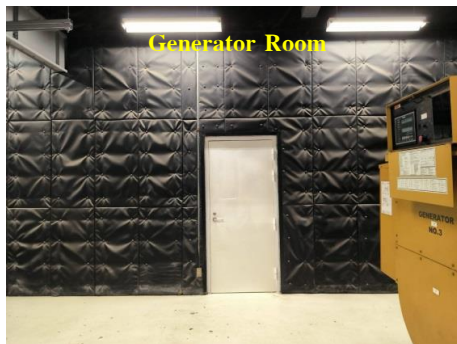
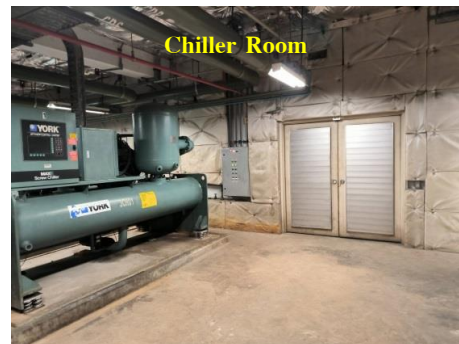
ภาพที่ 2.2-9 ห้องซึ่งมีผนังกันเสียง

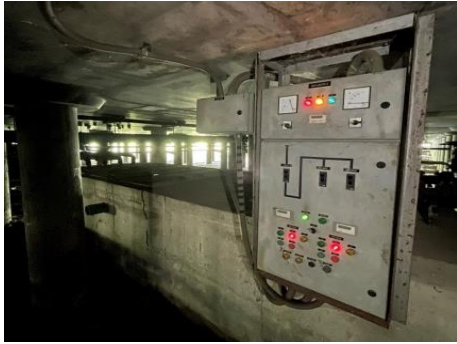
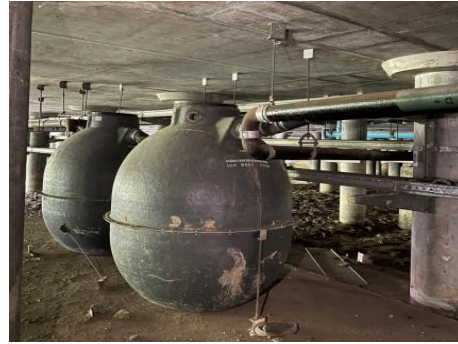
ผลกระทบสิ่งแวดล้อม	มาตรการป้องกันและลดผลกระทบสิ่งแวดล้อม	สถานที่ดำเนินการ	รายละเอียดการปฏิบัติตามมาตรการ	ปัญหาอุปสรรคและการแก้ไข	เอกสารอ้างอิง
5. คุณภาพน้ำทิ้ง	<ul style="list-style-type: none"> ศูนย์ซ่อมบำรุงและอาคารบริหาร มีการจัดระบบบำบัดน้ำเสียรวมระบบ Activated Sludge (AS) ซึ่งดูแลโดยผู้รับเหมา W&W ซึ่งน้ำทิ้งทั้งหมดจะไหลมารวมและผ่านระบบบำบัด ก่อนปล่อยออกสู่สาธารณะ 	<ul style="list-style-type: none"> ศูนย์ซ่อมบำรุงและอาคารบริหาร 	<ul style="list-style-type: none"> บริษัท ทางด่วนและรถไฟฟ้ากรุงเทพ จำกัด (มหาชน) ได้ดำเนินการตามมาตรการกำหนดโดยจัดให้มีระบบบำบัดน้ำเสียรวม ระบบ Activated Sludge (AS) ซึ่งรับน้ำเสียจากศูนย์ซ่อมบำรุงและอาคารบริหารมาทำการบำบัดก่อนระบายน้ำที่ผ่านการบำบัดออกสู่รางระบายน้ำสาธารณะ ซึ่งทางโครงการมีการควบคุมดูแลระบบบำบัดน้ำเสียให้สามารถทำงานได้อย่างมีประสิทธิภาพ ทั้งนี้โครงการมีการตรวจวัดลักษณะน้ำทิ้งที่ศูนย์ซ่อมบำรุงเป็นประจำทุกเดือน สำหรับผลการตรวจวัดในช่วงเดือนกรกฎาคม-ธันวาคม 2565 พบว่า มีค่าอยู่ในเกณฑ์มาตรฐานที่กำหนด 	ไม่พบปัญหา	<ul style="list-style-type: none"> ภาพที่ 2.2-11 ระบบบำบัดน้ำเสียบริเวณศูนย์ซ่อมบำรุง ภาพที่ 2.2-12 ระบบบำบัดน้ำเสียบริเวณอาคารบริหาร เอกสารแนบ 2-5 แผนการซ่อมบำรุงและการตรวจสอบระบบบำบัดน้ำเสียบริเวณสถานีรถไฟฟ้าและศูนย์ซ่อมบำรุงในภาคผนวกที่ 2 เอกสารแนบ 4-4 ใบรายงานผลการตรวจวิเคราะห์คุณภาพน้ำทิ้งบริเวณศูนย์ซ่อมบำรุงในภาคผนวกที่ 4

ภาพที่ 2.2-11 ระบบบำบัดน้ำเสียบริเวณศูนย์ซ่อมบำรุง

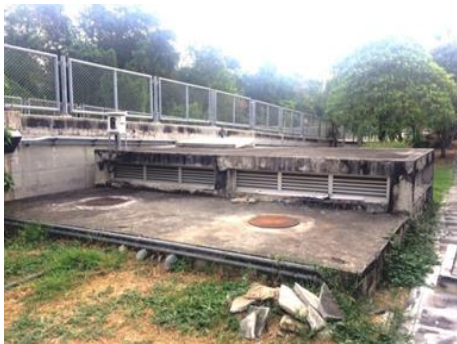
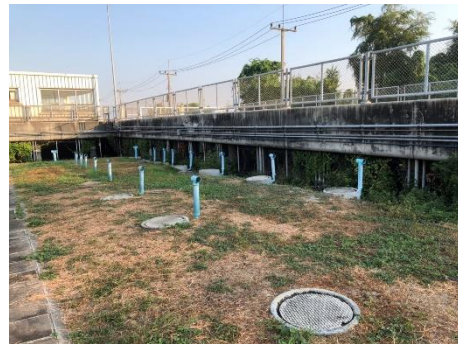
ภาพที่ 2.2-12 ระบบบำบัดน้ำเสียบริเวณอาคารบริหาร

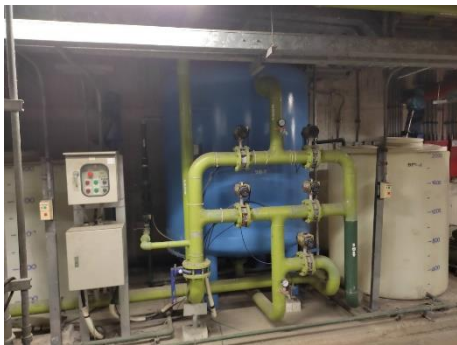
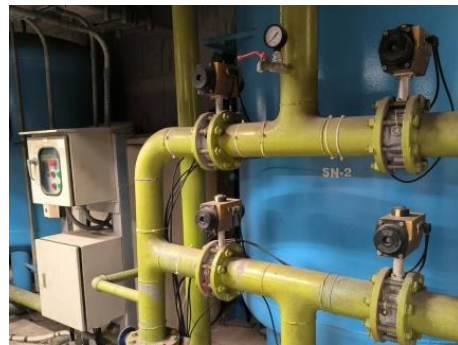
ผลกระทบสิ่งแวดล้อม	มาตรการป้องกันและลดผลกระทบสิ่งแวดล้อม	สถานที่ดำเนินการ	รายละเอียดการปฏิบัติตามมาตรการ	ปัญหาอุปสรรคและการแก้ไข	เอกสารอ้างอิง
5. คุณภาพน้ำทิ้ง (ต่อ)	<ul style="list-style-type: none"> สำหรับน้ำทิ้งในสถานีโดยส่วนใหญ่มาจาก Softener regenerator นั้น จะมีการปรับค่า pH ก่อนปล่อยทิ้ง และน้ำทิ้งจากห้องน้ำหรือจากกิจกรรมอื่นๆ จะมีระบบถึงบำบัดสำเร็จรูป (ถัง SAT) ติดตั้งไว้บำบัดก่อนปล่อยทิ้ง ส่วนน้ำที่ซึมออกมาจากภายในอุโมงค์ เคยมีการตรวจเก็บตัวอย่าง และพบว่าปริมาณแคลเซียมแต่ขณะนี้ไม่ได้ดำเนินการใดๆ เพียงปล่อยไหลออกนอกกระบอกตามที่ออกแบบไว้ 	<ul style="list-style-type: none"> สถานีรถไฟฟ้าง 18 สถานี 	<ul style="list-style-type: none"> บริษัท ทางด่วนและรถไฟฟ้ากรุงเทพ จำกัด (มหาชน) ได้ประสานไปยังสำนักการระบายน้ำ เพื่อขอเข้ารับบริการบำบัดน้ำเสียของกรุงเทพมหานครให้กับอาคารสถานีรถไฟฟ้า สายเฉลิมรัชมงคล (บางซื่อ-หัวลำโพง) ซึ่งสำนักการระบายน้ำได้ตรวจสอบและพิจารณารายละเอียดแล้ว ได้รับรองการให้บริการบำบัดน้ำเสียของอาคารสถานีรถไฟฟ้า จำนวนทั้งสิ้น 11 สถานี โดยสถานีบางซื่อ สถานีกำแพงเพชร สถานีสวนจตุจักร สถานีพหลโยธิน สถานีลาดพร้าว สถานีรัชดาภิเษก รับบริการบำบัดน้ำเสียที่โรงควบคุมคุณภาพน้ำจตุจักร สถานีสุทธิสาร และสถานีหัวลำโพง รับบริการบำบัดน้ำเสียที่โรงควบคุมคุณภาพน้ำดินแดง และสถานีลุมพินี สถานีสีลม สถานีสามย่าน รับบริการบำบัดน้ำเสียที่โรงควบคุมคุณภาพน้ำช่องนนทรี สำหรับการจัดการน้ำทิ้งในอาคารสถานีรถไฟฟ้าที่เหลืออีกจำนวน 7 สถานี ซึ่งไม่ได้อยู่ในพื้นที่ให้บริการบำบัดน้ำเสียของกรุงเทพมหานคร บริษัทฯ ยังคงดำเนินการตามมาตรการที่กำหนดไว้อย่างเคร่งครัด โดยน้ำเสียจากอาคารสถานีรถไฟฟ้าในส่วนที่มาจาก Softener Regenerator จะมีการปรับค่า pH ก่อนระบายออก สำหรับน้ำเสียจากห้องน้ำหรือจากกิจกรรมอื่นๆ โครงการได้จัดให้มีการบำบัดโดยถังบำบัดน้ำเสียสำเร็จรูป 	ไม่พบปัญหา	<ul style="list-style-type: none"> ภาพที่ 2.2-13 เครื่องมือและอุปกรณ์ที่ใช้ในการปรับค่า pH ของน้ำทิ้งจาก Softener ภาพที่ 2.2-14 ตัวอย่างระบบบำบัดน้ำเสียบริเวณสถานี เอกสารแนบ 2-5 แผนการซ่อมบำรุงและการตรวจสอบระบบบำบัดน้ำเสียบริเวณสถานีรถไฟฟ้าและศูนย์ซ่อมบำรุงในภาคผนวกที่ 2 เอกสารแนบ 2-18 หนังสือรับรองการให้บริการบำบัดน้ำเสียของอาคารสถานีรถไฟฟ้า สายเฉลิมรัชมงคลในภาคผนวกที่ 2 เอกสารแนบ 4-3 ใบรายงานผลการตรวจวิเคราะห์คุณภาพน้ำทิ้งบริเวณสถานีรถไฟฟ้าในภาคผนวกที่ 4

ภาพที่ 2.2-13 เครื่องมือและอุปกรณ์ที่ใช้ในการปรับค่า pH ของน้ำทิ้งจาก Softener

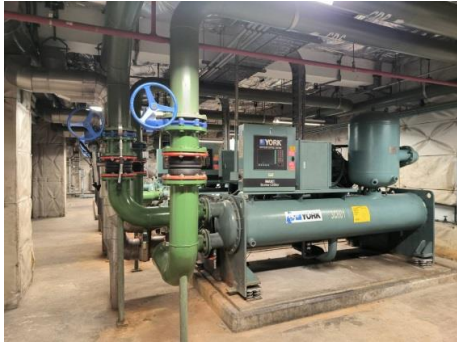
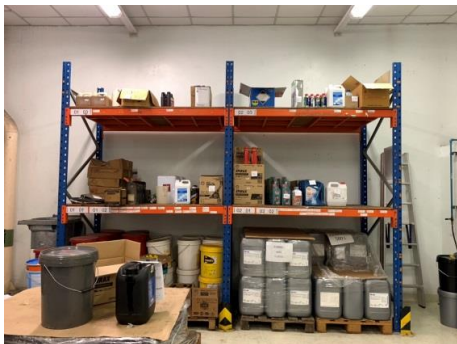
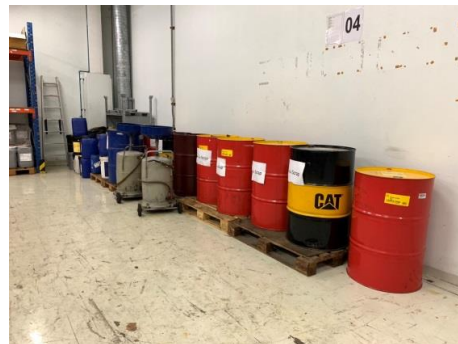
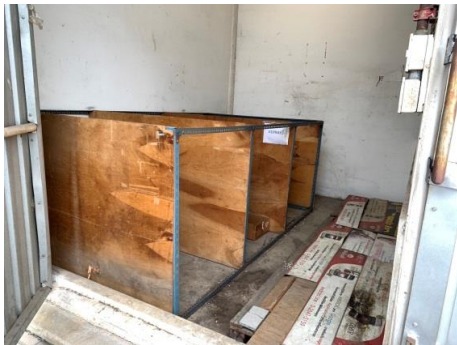
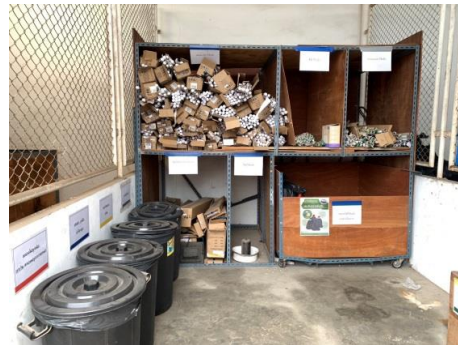
6. สารเคมีที่ใช้ในระบบทำความเย็น	<ul style="list-style-type: none"> สารเคมีที่ใช้ในระบบทำความเย็น เช่น แก๊สที่ใช้เติมในส่วนปรับสภาพน้ำ และสารที่เติมในระบบ เช่น สารป้องกันการเกิดคราบตะกรันในท่อเย็น จะทำการจัดเก็บไว้ในพื้นที่เก็บอะไหล่ของอาคาร Main workshop ของ Depot ซึ่งจะมีการนำไปใช้ในเวลาที่จะเติมเข้าระบบ โดยจะไม่นำไปเก็บไว้ในสถานี ส่วนเมื่อต้องกำจัดจะทำการแยกประเภทก่อนทั้ง Refrigerant หรือสารทำความเย็นจะบรรจุอยู่ในภาชนะรับแรงดัน และเก็บไว้ที่ Dangerous goods store ภายใต้การควบคุมดูแลของผู้รับเหมา SIEMENS และจะส่งกำจัดโดยบริษัทรับกำจัดของเสียที่ได้รับใบอนุญาตจากกรมโรงงานอุตสาหกรรม 	<ul style="list-style-type: none"> อาคาร Main workshop ของ Depot 	<ul style="list-style-type: none"> บริษัท ทางด่วนและรถไฟฟ้ากรุงเทพ จำกัด (มหาชน) ได้ดำเนินการตามมาตรการกำหนดโดยจัดให้มีระบบการจัดการสารเคมีที่ใช้ในระบบทำความเย็น โดยจัดเก็บไว้ในพื้นที่เก็บอะไหล่ของอาคาร Main workshop ของ Depot ซึ่งจะมีการนำไปใช้ในเวลาที่จะเติมเข้าระบบ โดยจะไม่นำไปเก็บไว้ในสถานี ส่วนที่ต้องกำจัดจะทำการแยกประเภทก่อนทั้ง Refrigerant หรือสารทำความเย็นจะบรรจุอยู่ในภาชนะรับแรงดัน และเก็บไว้ที่ Dangerous goods store ภายใต้การควบคุมดูแลของผู้รับเหมา (SIEMENS) และจะส่งกำจัดโดยบริษัทรับกำจัดของเสียที่ได้รับใบอนุญาตจากกรมโรงงานอุตสาหกรรม 	ไม่พบปัญหา	<ul style="list-style-type: none"> ภาพที่ 2.2-15 พื้นที่จัดเก็บสารเคมี

ภาพที่ 2.2-15 พื้นที่จัดเก็บสารเคมี
