บทที่ 3

การติดตามตรวจสอบการปฏิบัติตามมาตรการป้องกัน
และแก้ไขผลกระทบสิ่งแวดล้อม

บริษัท ยูไนเต็ด แอนนาลิสต์ แอนด์ เอ็นจิเนียริง คอนซัลแตนท์ จำกัด ได้ดำเนินการติดตามตรวจสอบการปฏิบัติตามมาตรการป้องกันและแก้ไขผลกระทบสิ่งแวดล้อม โครงการก่อสร้างท่าอากาศยานเชียงรายแห่งใหม่ ในระยะดำเนินการของท่าอากาศยานแม่ฟ้าหลวง เชียงราย (ทชร.) โดยดำเนินการติดตามตรวจสอบตามมาตรการที่กำหนดในรายงานการศึกษาผลกระทบสิ่งแวดล้อม ครอบคลุมมาตรการหลักดังนี้

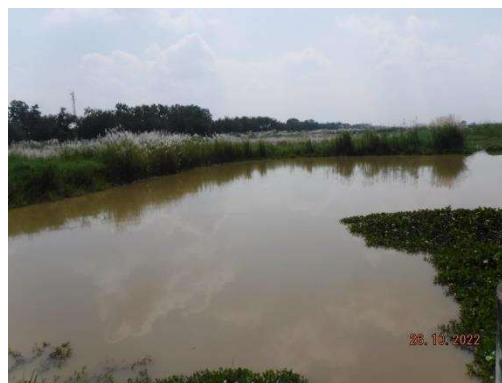
รูปที่ 3-3 สภาพโดยรอบบ่อบำบัดน้ำทิ้ง

องค์ประกอบทาง สิ่งแวดล้อม	มาตรการป้องกันและแก้ไขผลกระทบสิ่งแวดล้อม	ผลการปฏิบัติตามมาตรการฯ	ปัญหา อุปสรรค ที่ไม่สามารถปฏิบัติตาม มาตรการ และแนวทางแก้ไข	รูปที่/เอกสารแนบ
5. การระบายน้ำ และป้องกันน้ำ ท่วม	กำจัดวัชพืชบริเวณรางระบายน้ำก่อนเข้าสู่บ่อพักน้ำ ทั้งก่อนสม่ำเสมอ	- ปฏิบัติตามมาตรการ โดย สบร. ทพร. จัดให้มีการกำจัดวัชพืชบริเวณ รางระบายน้ำก่อนเข้าสู่บ่อพักน้ำทั้งและบริเวณบ่อพักน้ำทั้งเป็นประจำ โดยระหว่างเดือนกรกฎาคม-ธันวาคม พ.ศ. 2565 สบร. ทพร. ได้ดำเนินการ ตรวจสอบรางระบายน้ำและชุดดักกวัชพืช เมื่อเดือนสิงหาคม พ.ศ. 2565	-	รูปที่ 3-3 รูปที่ 3-4 เอกสารแนบ 4

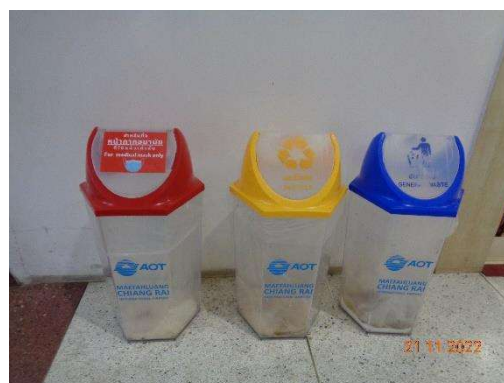
รูปที่ 3-9 ถังขยะแยกประเภทบริเวณอาคารผู้โดยสาร

2. การจัดการของเสีย สิ่งแวดล้อม	<p>- จัดให้มีถังขยะแยกประเภท เช่น ขยะอันตราย ขยะเปียก ขยะแห้ง เป็นต้น ภายในพื้นที่อากาศยานฯ</p> <p>- จัดหาถังขยะเพิ่มเติมบริเวณลานจอดรถ</p> <p>- ควรมีการซ่อมแซมถังขยะที่ชำรุดอย่างสม่ำเสมอ เช่น ต้องมีฝาปิดมิดชิดหรือจัดหามาเพิ่มเติมใหม่</p> <p>- ถังขยะในอาคารที่พักขยะจะต้องมีฝาปิดมิดชิด อยู่ในสภาพดีตลอดเวลา และมีจำนวนเพียงพอ กับปริมาณขยะที่นำมาทิ้ง</p>	<p>- ปฏิบัติตามมาตรการ โดย ทพร. ได้จัดให้มีถังขยะแยกประเภท ที่มีลักษณะได้แก่ ขยะเปียก ขยะแห้ง และขยะอันตราย บริเวณภายในพื้นที่ ทพร. ทั้งนี้ ขยะที่เกิดขึ้นจะมีพนักงานของ บริษัท ยูนิเพสท์ จำกัด มาทำการเก็บรวบรวม และขนย้ายไปยังอาคารพักขยะเป็นประจำทุกวัน สำหรับช่วงสถานการณ์การระบาดของ ไวรัสโคโรนา 2019 (COVID-19) ทาง ทพร. ได้จัดเตรียมถังขยะสำหรับทิ้งหน้ากากอนามัย ไว้บริเวณภายในอาคารผู้โดยสาร</p> <p>- ปฏิบัติตามมาตรการ โดย ทพร. ได้จัดเตรียมถังขยะบริเวณลานจอดรถยนต์ เพื่อรองรับขยะที่เกิดขึ้นจากพื้นที่บริเวณดังกล่าว</p> <p>- ปฏิบัติตามมาตรการ โดย ทพร. จะทำการซ่อมแซมหากถังขยะที่ชำรุดนั้นสามารถซ่อมแซมได้ หรือจัดหามาเพิ่มเติมแทน และจากการสำรวจภาคสนามพบว่า ถังขยะอยู่ในสภาพที่ดี สะอาด ไม่มีขยะล้นถัง และมีฝาปิดมิดชิด</p> <p>- ปฏิบัติตามมาตรการ โดย ทพร. ได้จัดเตรียมถังขยะขนาด 660 ลิตร ภายในอาคารที่พักขยะ เพื่อรองรับปริมาณขยะที่ถูกรวบรวมมาจากจุดต่างๆ ภายในพื้นที่ ทพร.</p>	-	<p>รูปที่ 3-9</p> <p>รูปที่ 3-10</p> <p>รูปที่ 3-11</p> <p>รูปที่ 3-10</p>

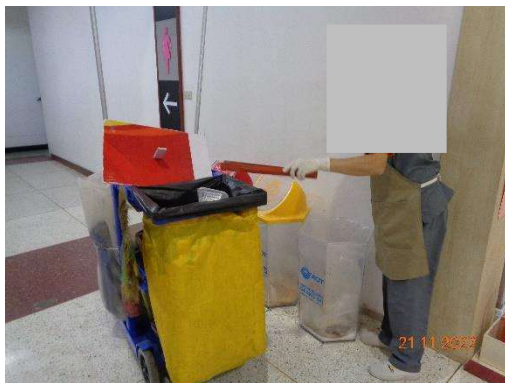
รูปที่ 3-13 พนักงานทำความสะอาดเก็บรวบรวม
และขนย้ายขยะ

2. การจัดการของเสีย (ต่อ)	<ul style="list-style-type: none"> - พนักงานเก็บขยะมีเพียงพอกับปริมาณและถังขยะที่ติดตั้งในแต่ละแหล่งและพนักงานเก็บขยะมีอุปกรณ์ป้องกัน เช่น ถุงมือ ผ้ากรองจมูก อุปกรณ์กันแรง เช่น ถึงรวบรวมขมิ้นมีล้อ - ขยะจากเครื่องบินมีการจัดเก็บและคัดแยกจากเครื่องบิน (มี/ไม่มี/การกำจัดอื่น) - ต้องทำความสะอาดอาคารพักขยะมูลฝอยอย่างสม่ำเสมอ ไม่ให้มีขยะตกค้าง 	<ul style="list-style-type: none"> - ปฏิบัติตามมาตรการ โดย ทพร. ได้ว่าจ้าง บริษัท ยูนิเพลสท์ จำกัด ในการทำหน้าที่ทำความสะอาดและเก็บรวบรวมขยะบริเวณพื้นที่ต่างๆ ภายใน ทพร. ขนย้ายไปยังอาคารพักขยะเป็นประจำทุกวัน โดยมีการจัดเตรียมอุปกรณ์ต่างๆ รวมไปถึงอุปกรณ์ป้องกัน เช่น ถุงมือและผ้ากรองจมูก และอุปกรณ์กันแรง เช่น รถเข็น และถังขยะประเภทล้อเลื่อนซึ่งอยู่สภาพที่ดี ไม่เสื่อมคุณภาพ และสามารถใช้งานได้อย่างมีประสิทธิภาพ และมีจำนวนเพียงพอ - ปฏิบัติตามมาตรการ โดย ทพร. ได้มีการจัดเก็บ และคัดแยกขยะจากเครื่องบินใส่ถุงดำก่อนนำมารวบรวมในอาคารพักขยะของ ทพร. ซึ่งโดยส่วนใหญ่เป็นขยะประเภทกระดาษและพลาสติก - ปฏิบัติตามมาตรการ โดย ทพร. กำหนดให้บริษัทที่เก็บขยะต้องดูแลความสะอาดของพื้นที่ให้เรียบร้อยทุกครั้ง รวมทั้งทำความสะอาดเส้นทางที่รถขยะผ่าน โดยมีให้มีขยะร่วงหล่นจนส่งผลกระทบต่อสภาพรถและตัวรถขยะและไม่เป็นการรบกวน หรือสร้างความเดือดร้อนให้แก่ผู้ใช้บริการ รวมทั้งประชาชนทั่วไป นอกจากนี้ทาง ทพร. จัดให้มีก๊อมน้ำและสายยางไว้สำหรับล้างทำความสะอาดพื้นที่อาคารพักขยะ และมีรางระบายน้ำบริเวณโดยรอบเพื่อรวบรวมน้ำเสียจากการล้างอาคารพักขยะก่อนระบายลงสู่ท่อพักน้ำซึ่งตั้งอยู่บริเวณด้านหลังของอาคารพักขยะ และทำการสูบน้ำเสียเพื่อส่งไปบำบัดยังระบบบำบัดของโครงการต่อไป 	-	รูปที่ 3-13

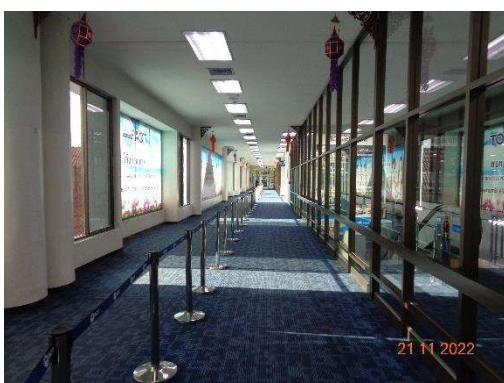
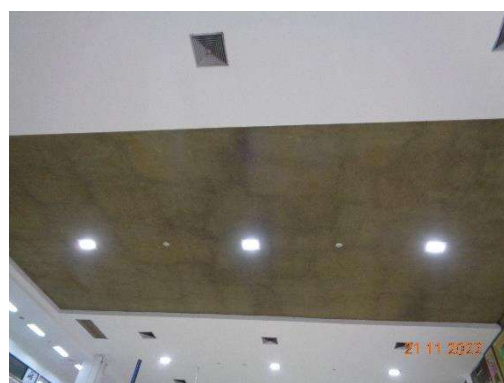
รูปที่ 3-19 บริเวณอาคารผู้โดยสารส่วนที่ติดกับลานจอดอากาศยาน มีการติดตั้งกระจก 2 ชั้น
และบุพรมเพื่อดูดซับเสียง

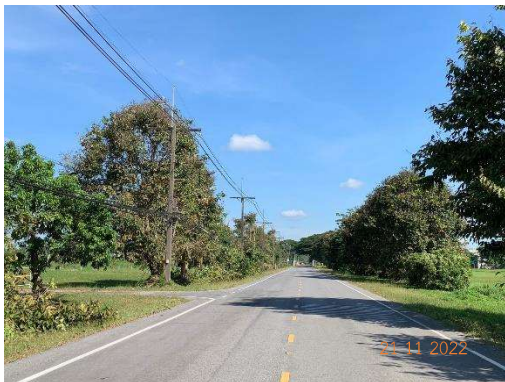
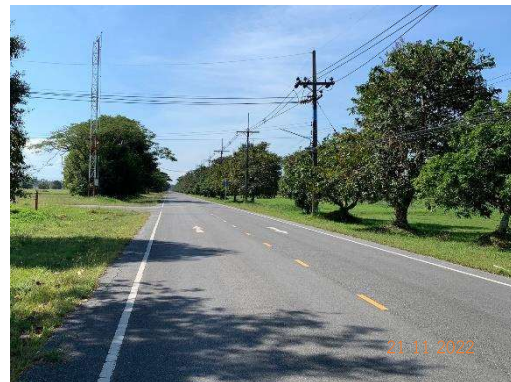
รูปที่ 3-22 บริเวณไหล่ถนนรอบท่าอากาศยานที่อยู่ระดับเดียวกับผิวถนน
