ภาคผนวกที่ 17

รูปภาพการสำรวจพื้นที่บริเวณใกล้เคียง

**125 SATHORN (125 สาทร์)**

2K21/N-0783/STS/ns

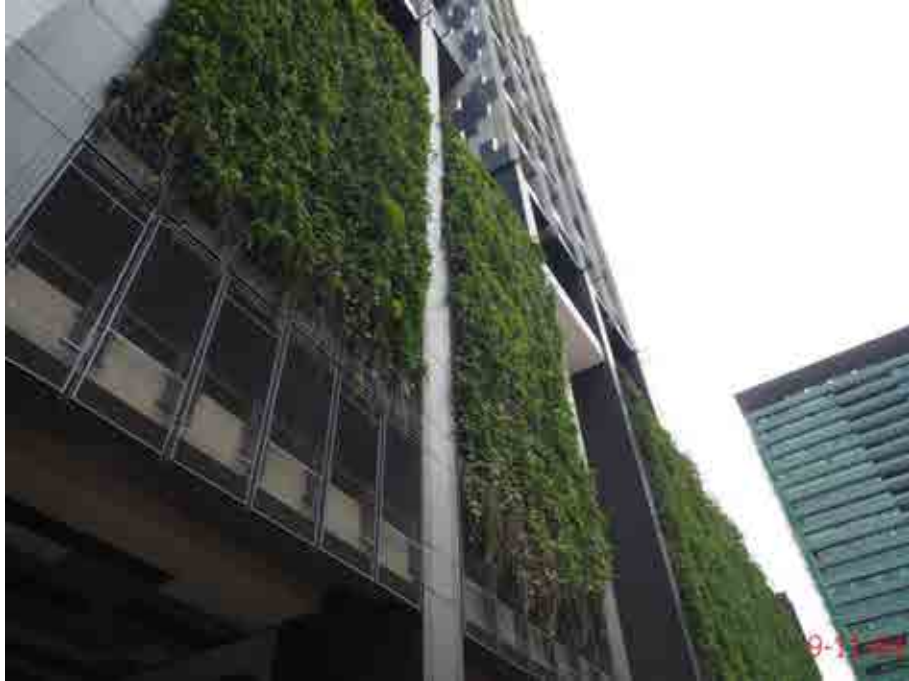
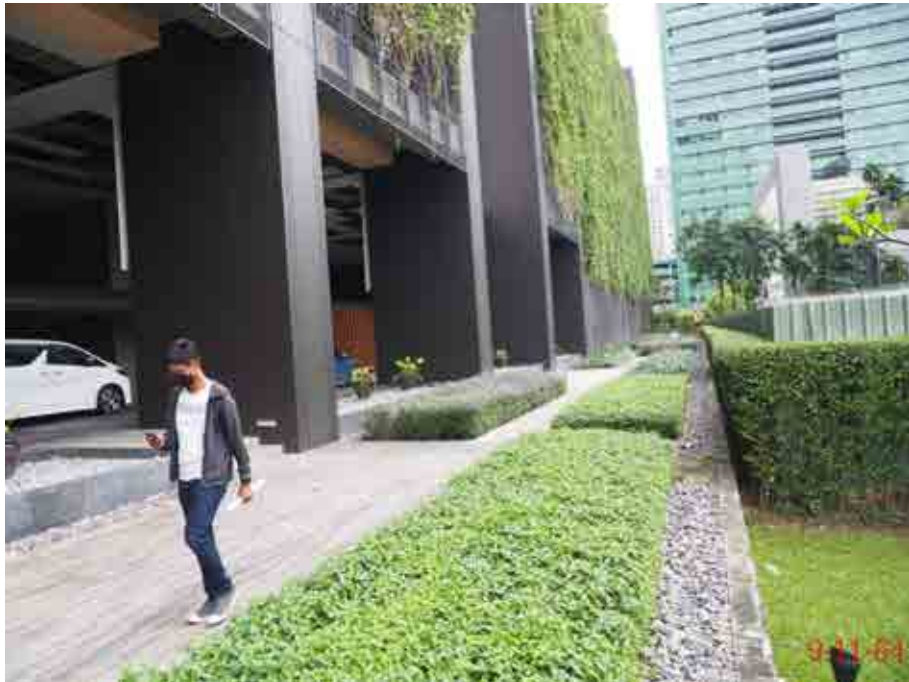
รูปที่ 13-14

พื้นที่ข้างเคียงด้านหลังโครงการ

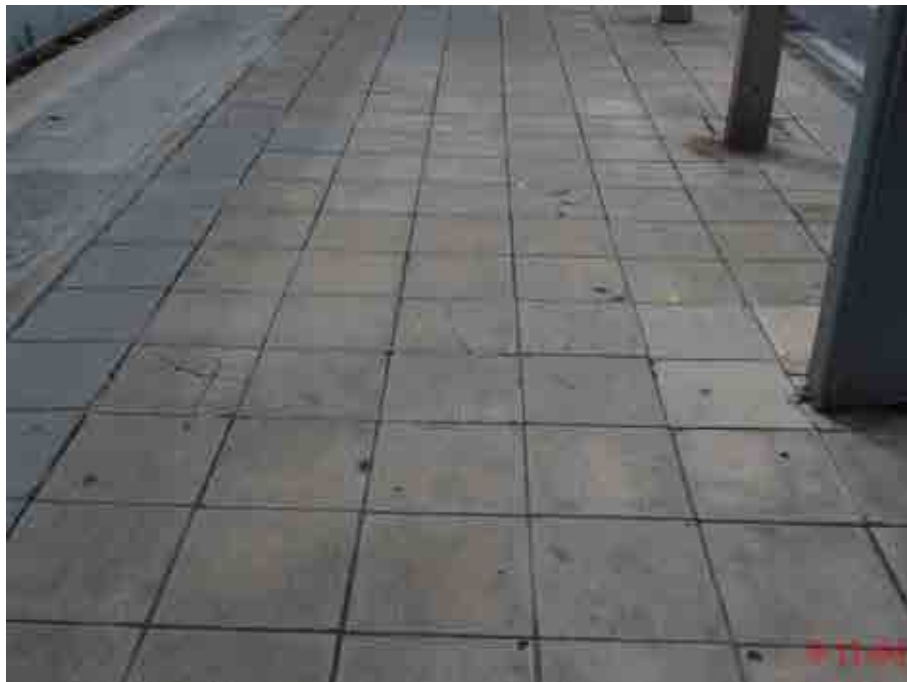
รูปที่ 17-18

รอยแตกร้าว-รอยแยก พื้นผิวทางเท้าถนนสาทร

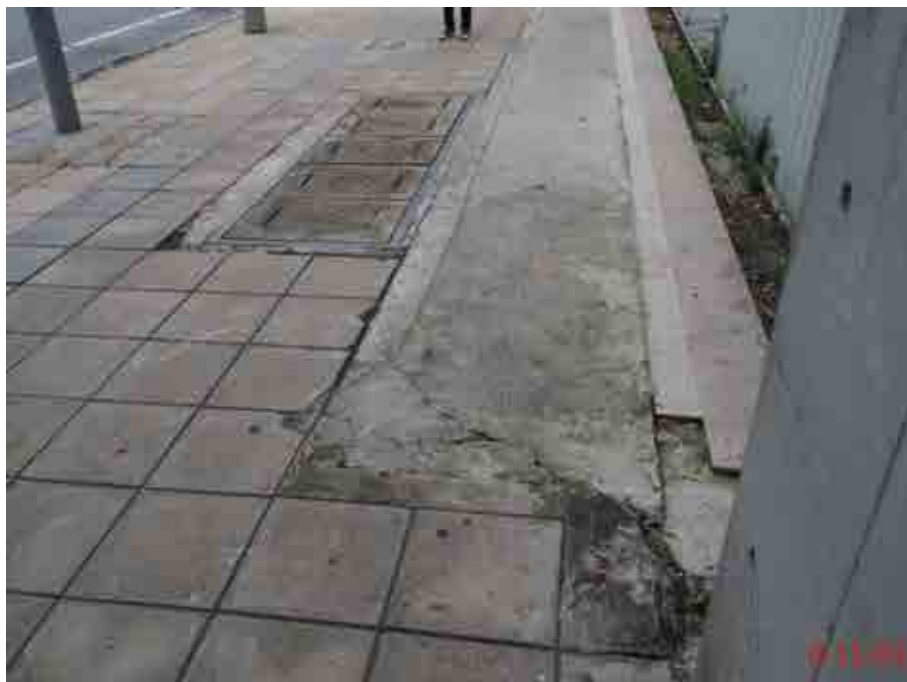
รูปที่ 19-20

รอยแตกร้าว-รอยแยก พื้นผิวทางเท้าถนนสาทร

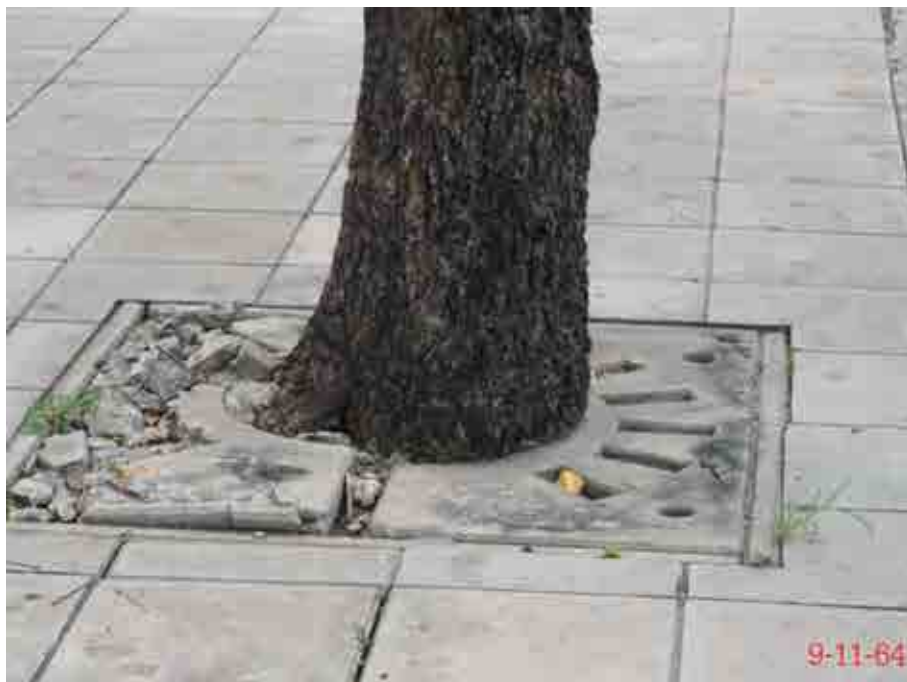
รูปที่ 23-24

รอยแตกร้าว-รอยแยก พื้นผิวทางเท้าถนนสาทร

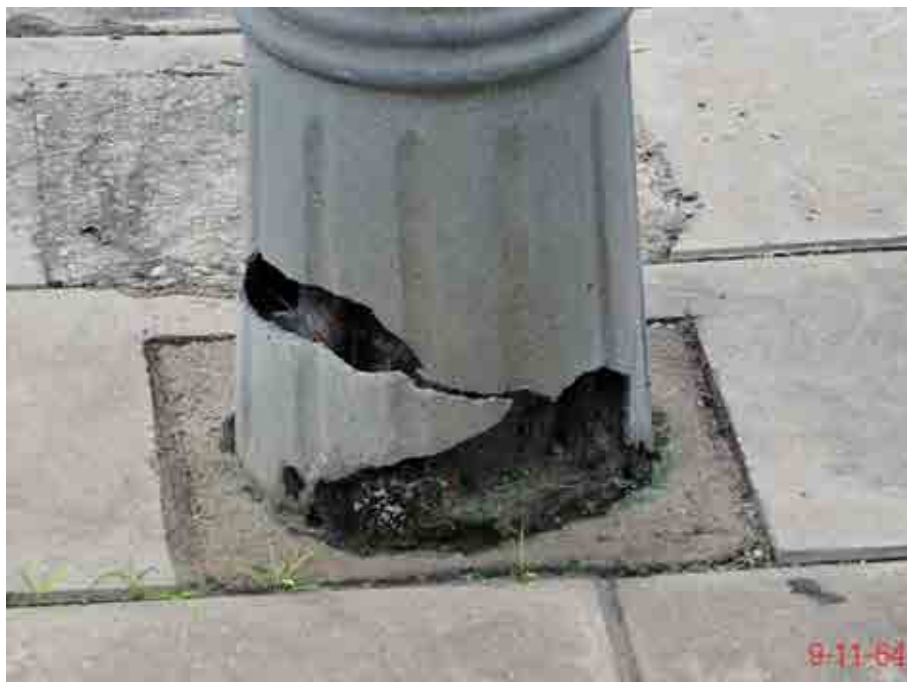
รูปที่ 29-30

รอยแตกร้าว-รอยแยก พื้นผิวทางเท้าถนนสาทร

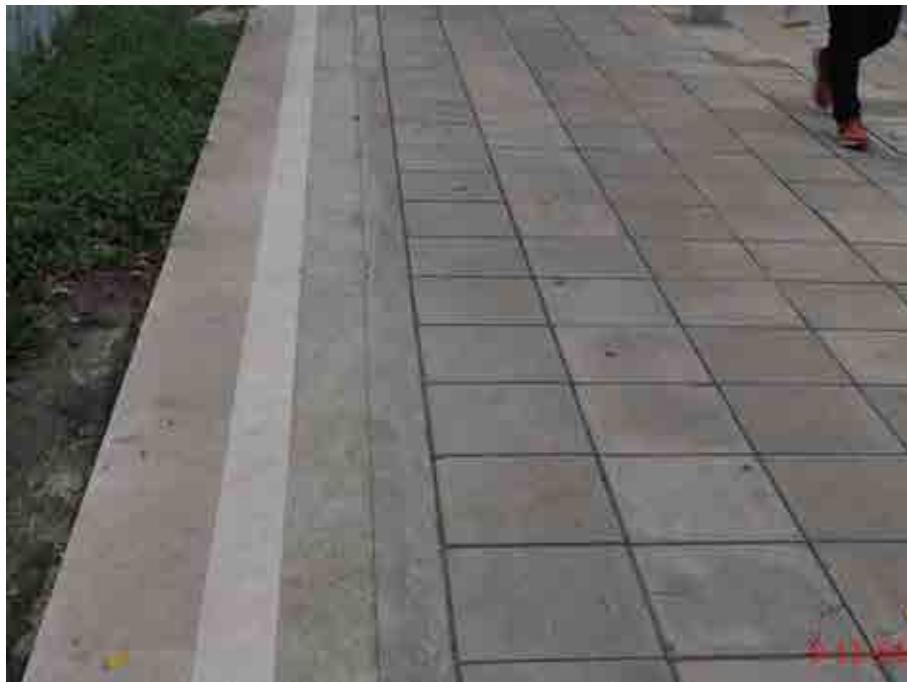
รูปที่ 31-32

รอยแตกร้าว-รอยแยก พื้นผิวทางเท้าถนนสาทร

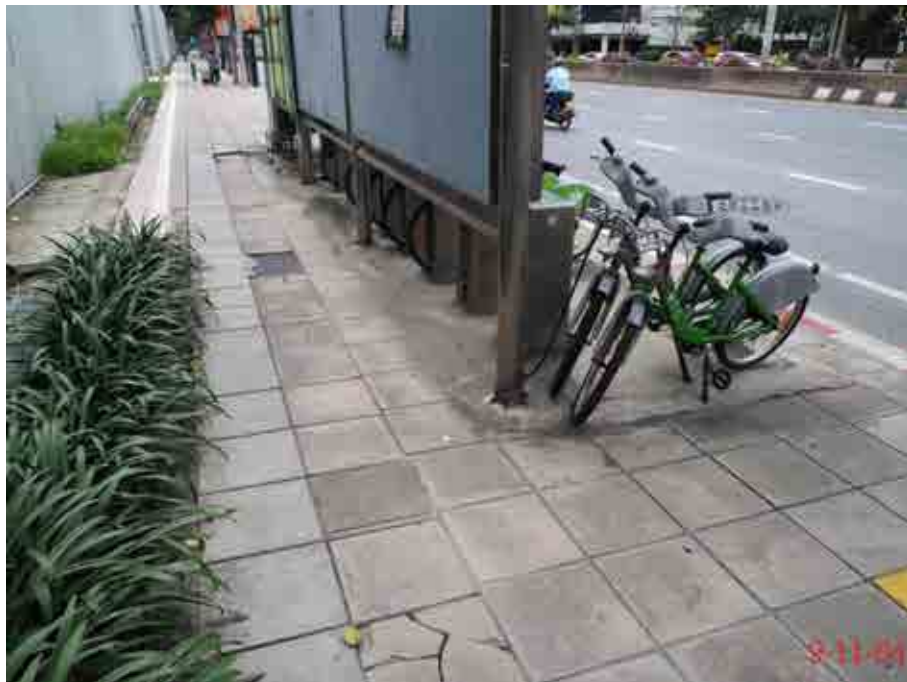
รูปที่ 35-36

รอยแตกร้าว-รอยแยก พื้นผิวทางเท้าถนนสาทร

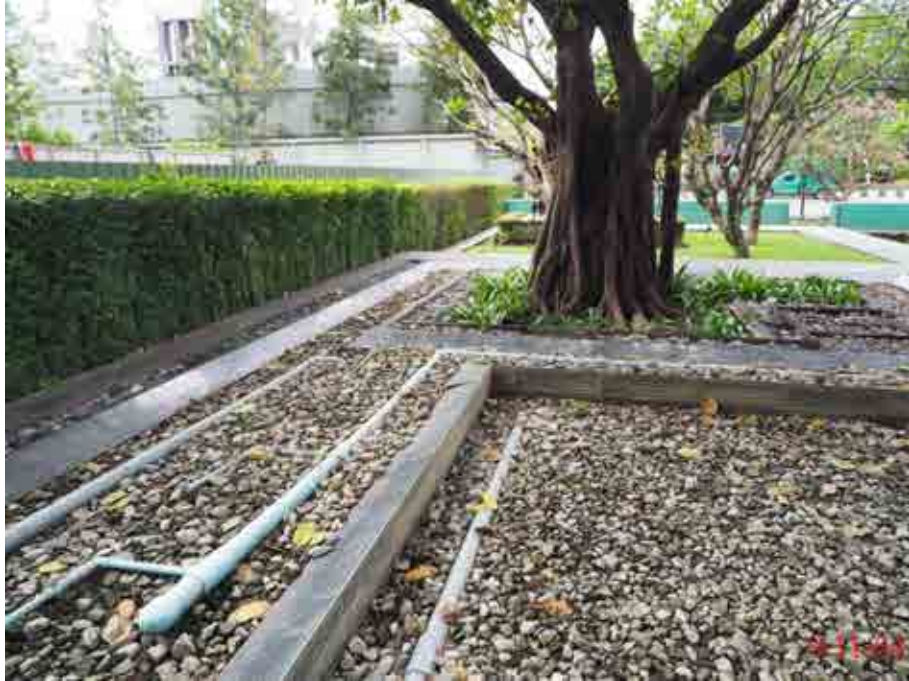
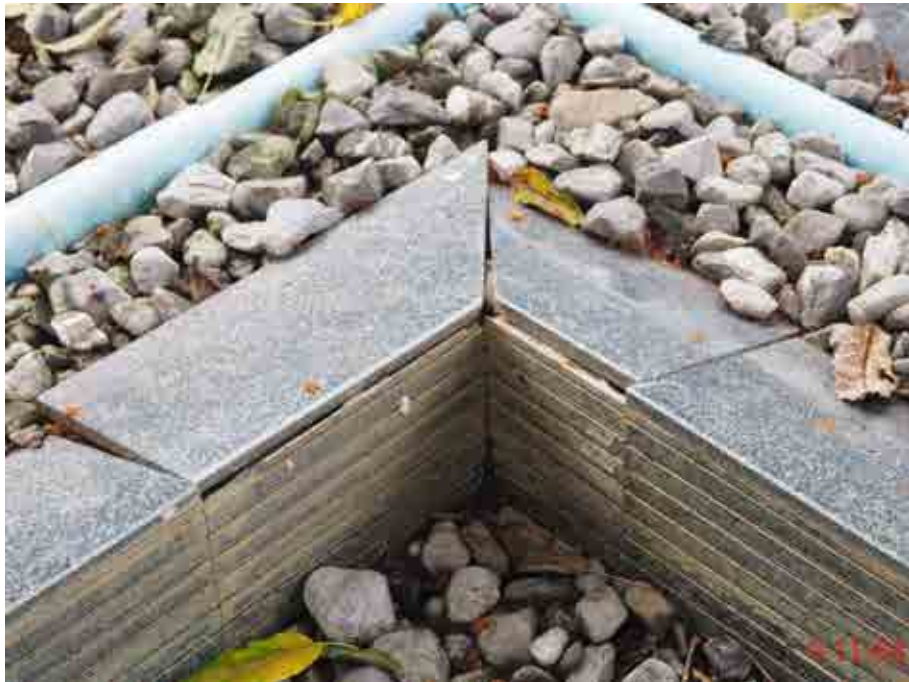
รูปที่ 71-72

รอยหลุดล่อนหินแกรนิต

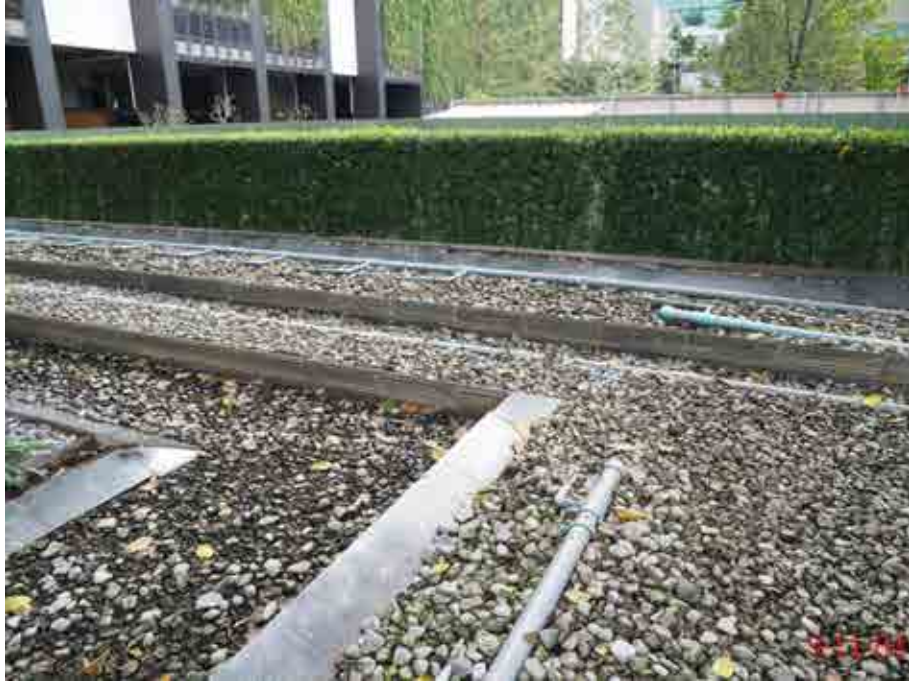
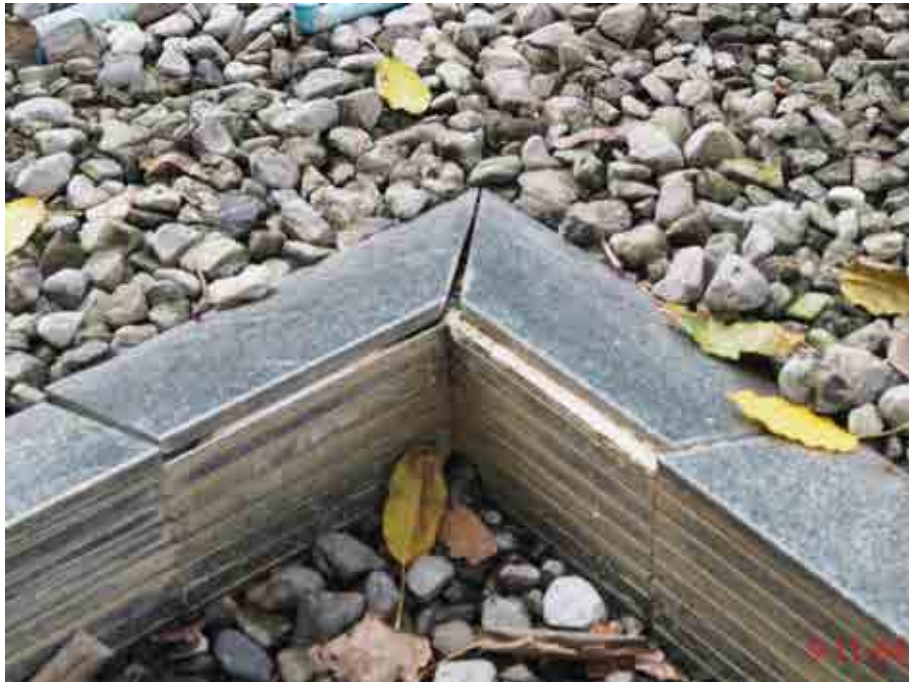
รูปที่ 73-74

รอยหลุดล่อนหินแกรนิต

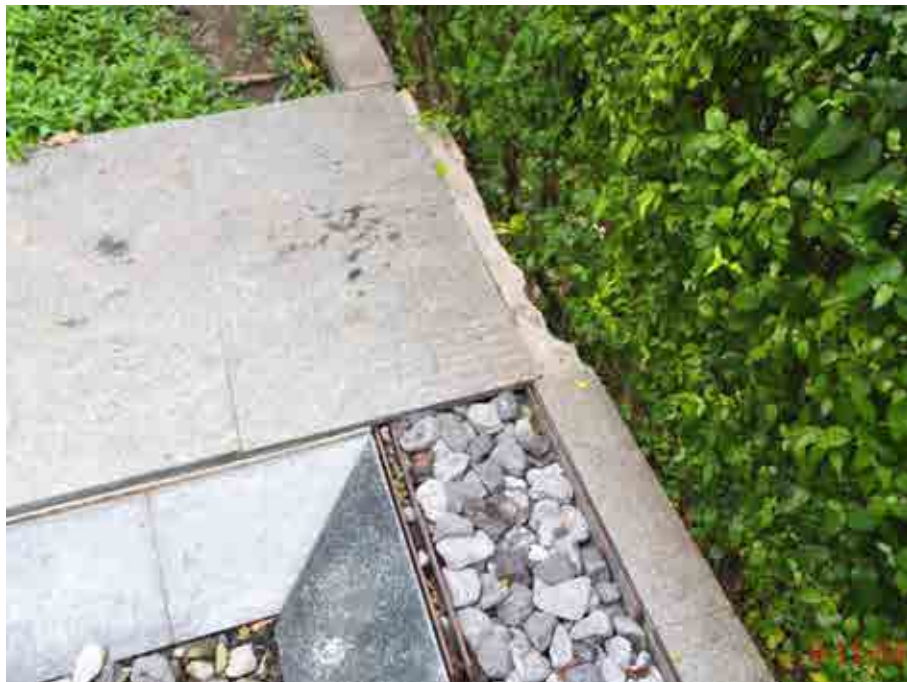
รูปที่ 87-88

รอยหลุดล่อนหินแกรนิต

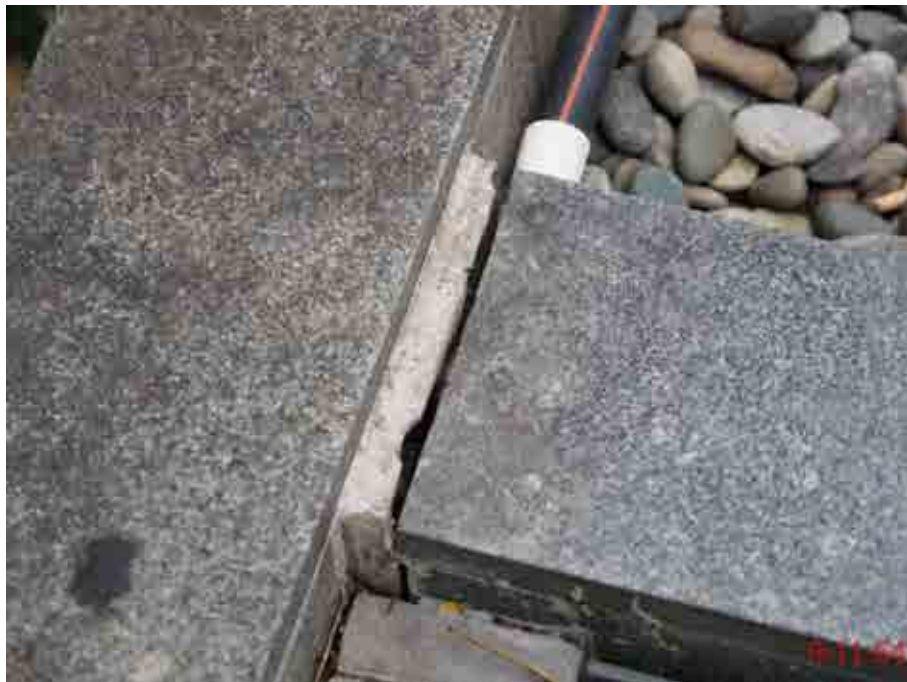
รูปที่ 89-90

รอยหลุดล่อนหินแกรนิต

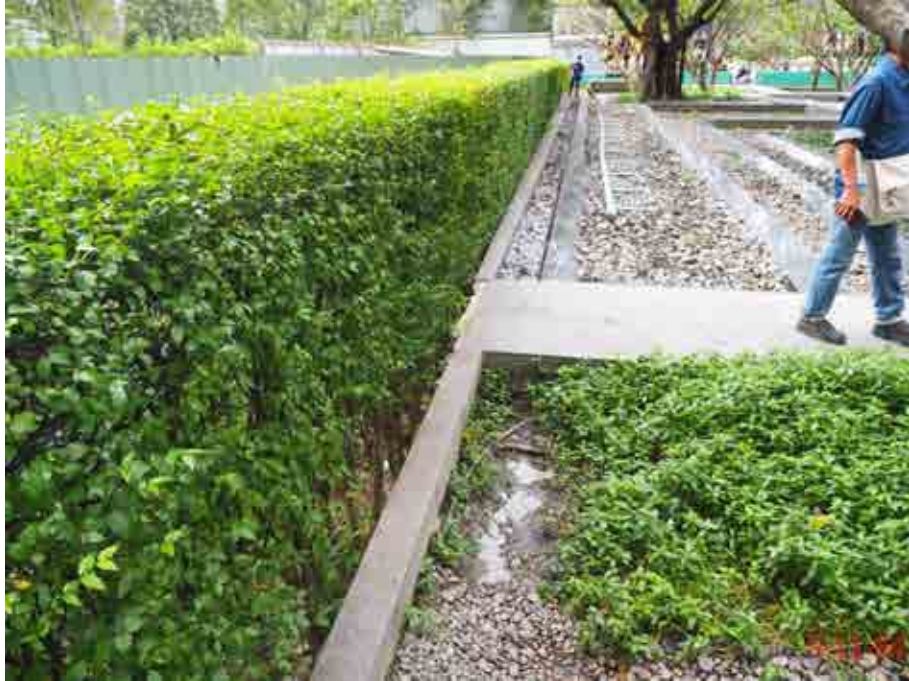
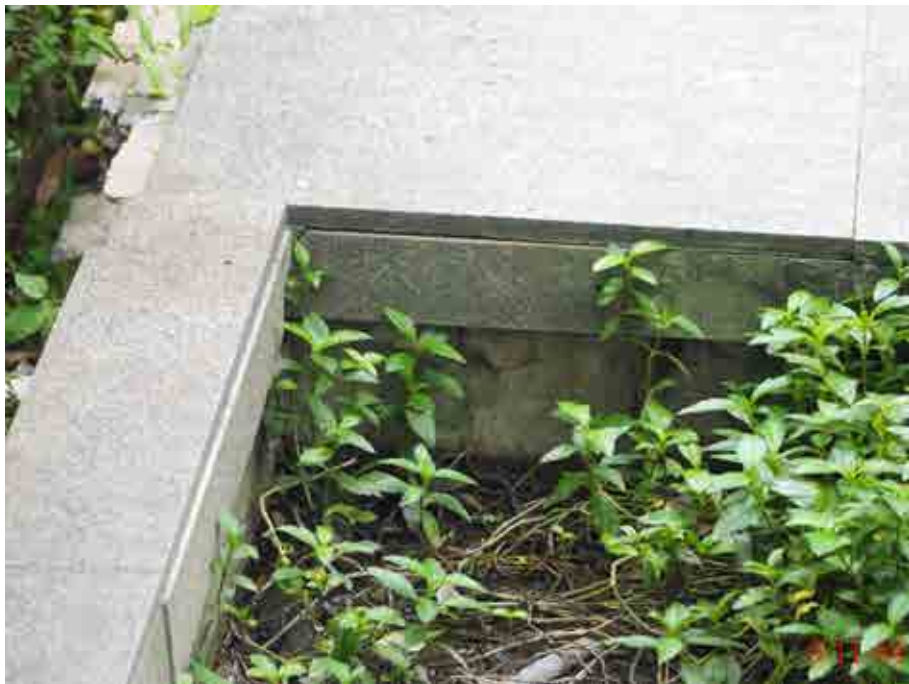
รูปที่ 91-92

รอยหลุดล่อนหินแกรนิต

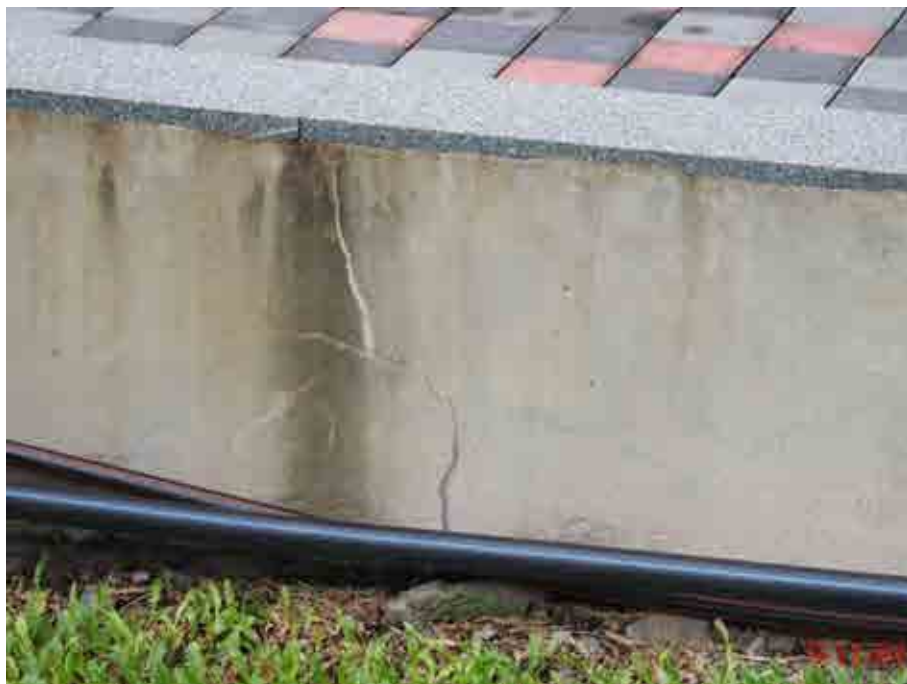
รูปที่ 119-120

รอยแตกร้าวบริเวณสวนหย่อมและทางเท้าด้านหลังโครงการ

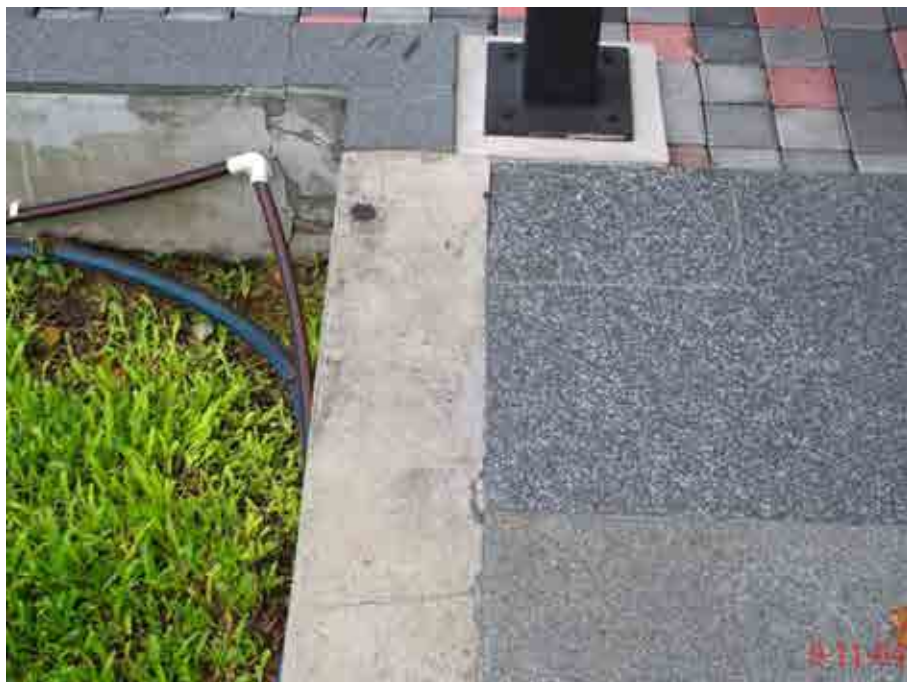
รูปที่ 121-122

รอยแตกร้าวบริเวณสวนหย่อมและทางเท้าด้านหลังโครงการ

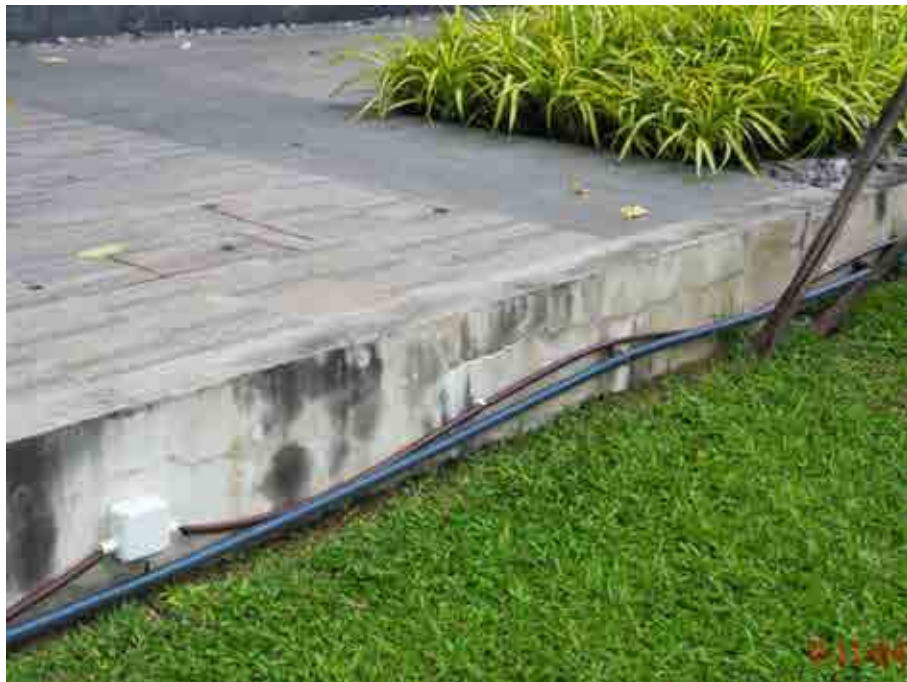
รูปที่ 123-124

รอยแตกร้าวบริเวณสวนหย่อมและทางเท้าด้านหลังโครงการ

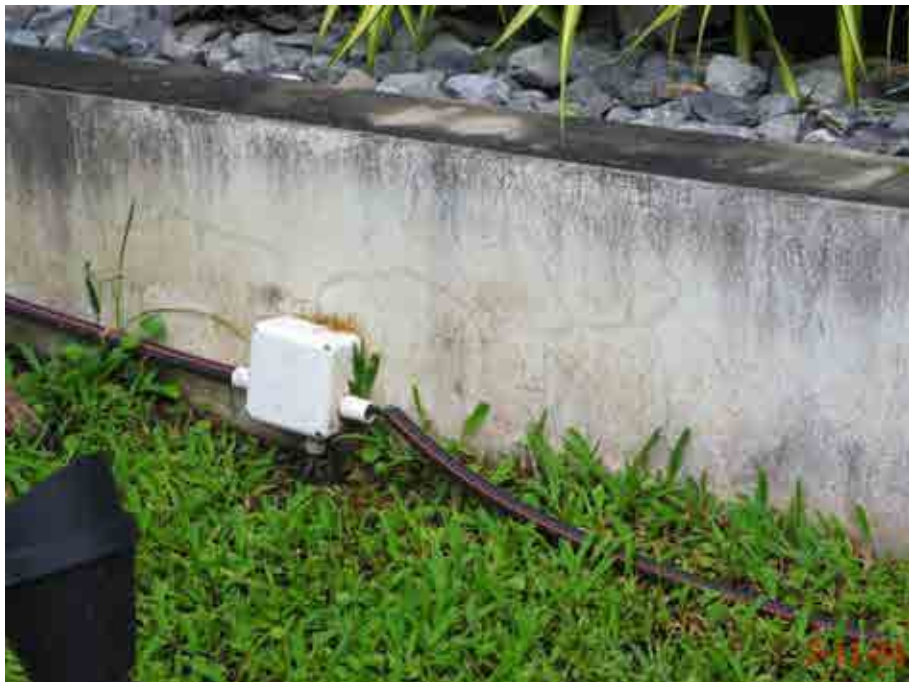
รูปที่ 125-126

รอยแตกร้าวบริเวณสวนหย่อมและทางเท้าด้านหลังโครงการ

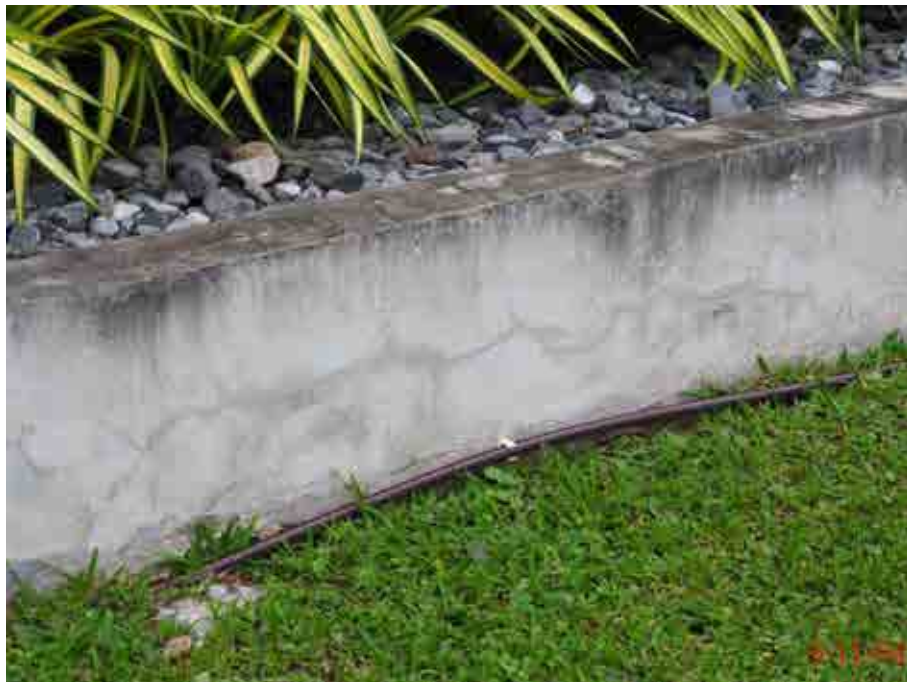
รูปที่ 127-128

รอยแตกร้าวบริเวณสวนหย่อมและทางเท้าด้านหลังโครงการ

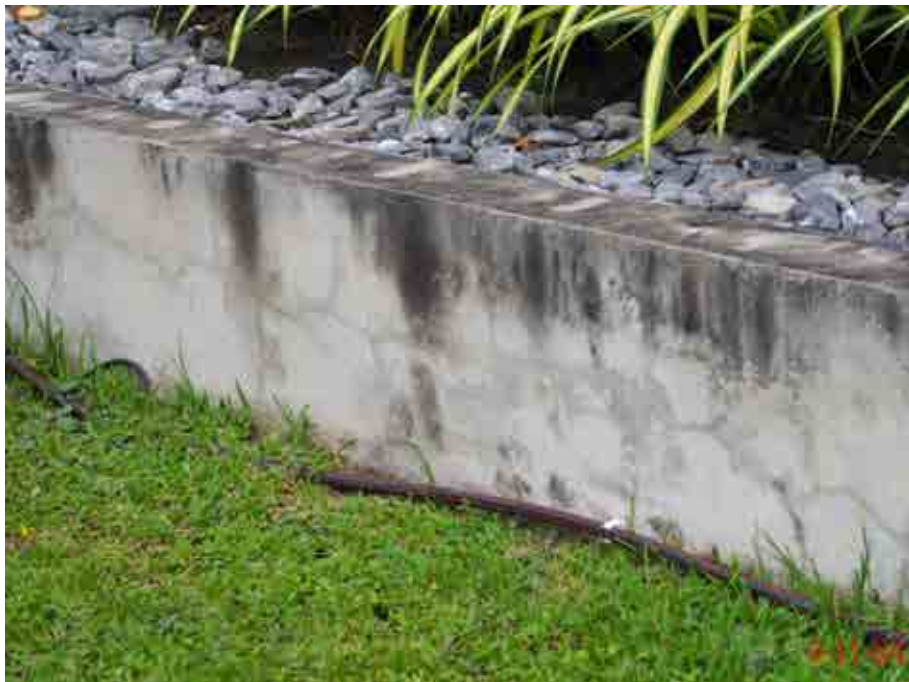
รูปที่ 131-132

รอยแตกร้าวบริเวณสวนหย่อมและทางเท้าด้านหลังโครงการ

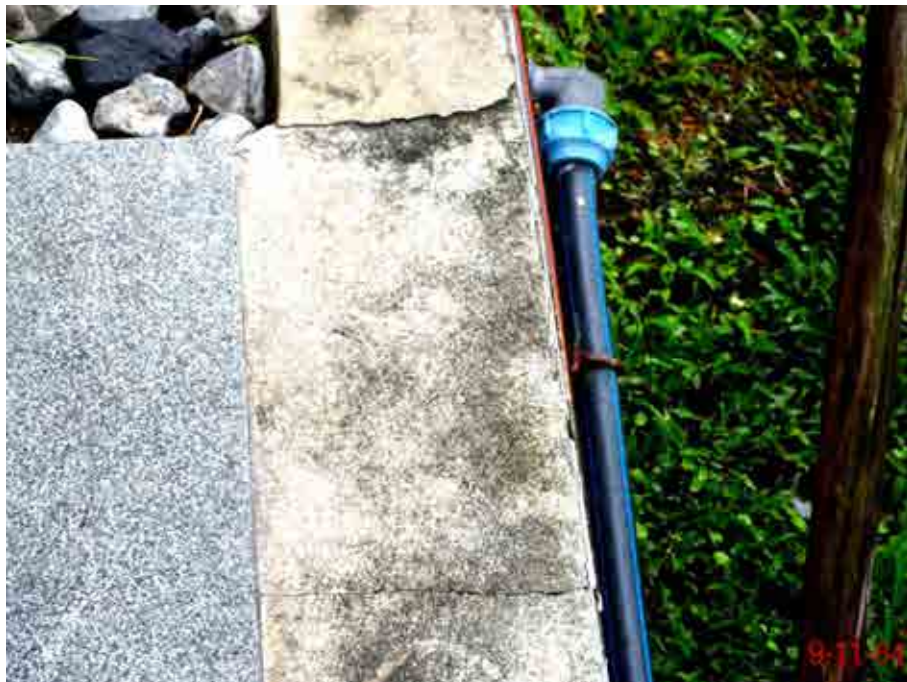
รูปที่ 137-138

รอยแตกร้าวบริเวณสวนหย่อมและทางเท้าด้านหลังโครงการ

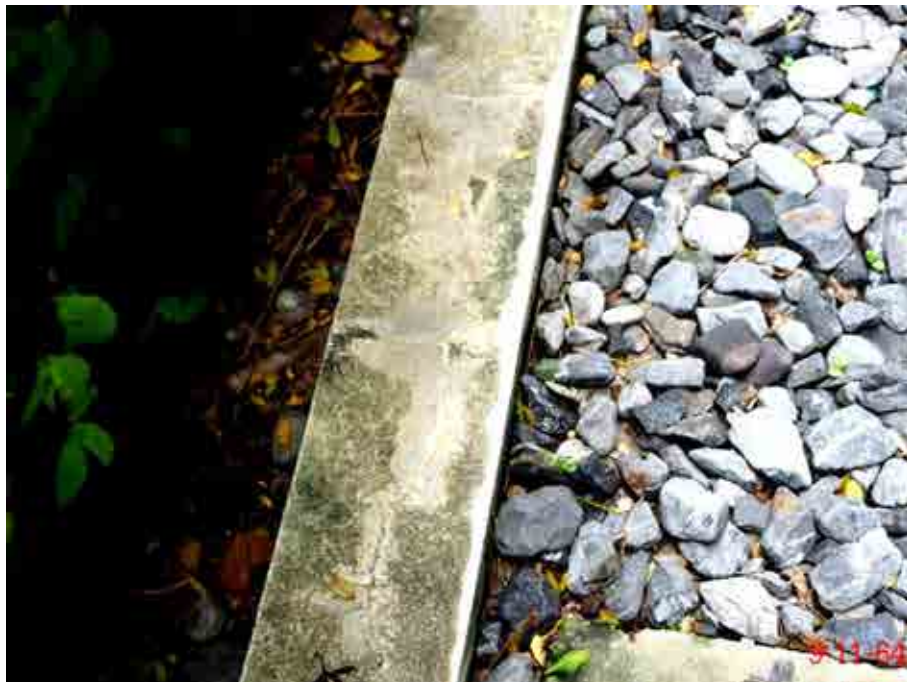
รูปที่ 139-140

รอยแตกร้าวบริเวณสวนหย่อมและทางเท้าด้านหลังโครงการ

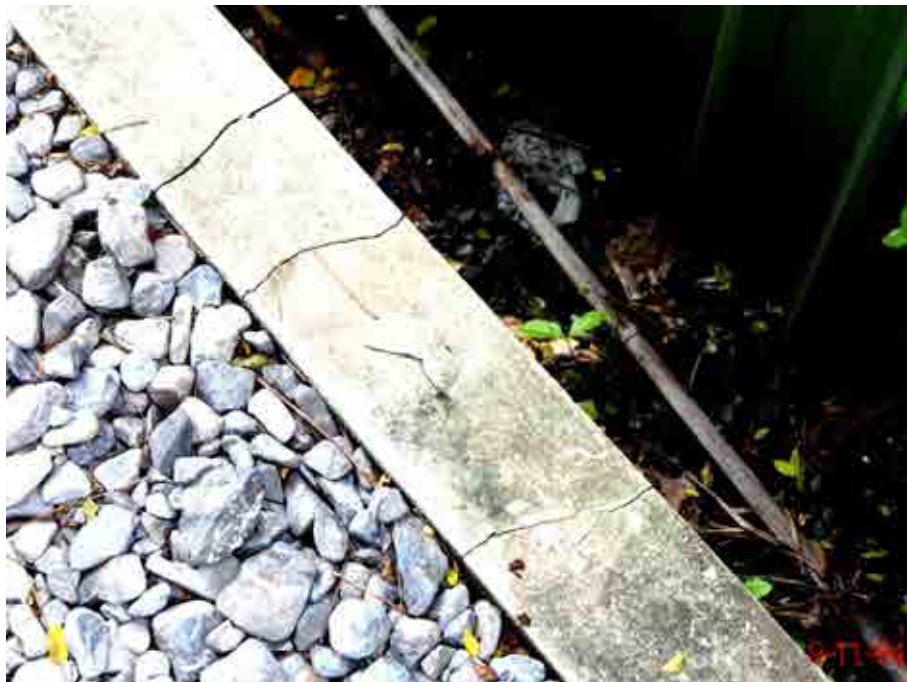
รูปที่ 141-142

รอยแตกร้าวบริเวณสวนหย่อมและทางเท้าด้านหลังโครงการ

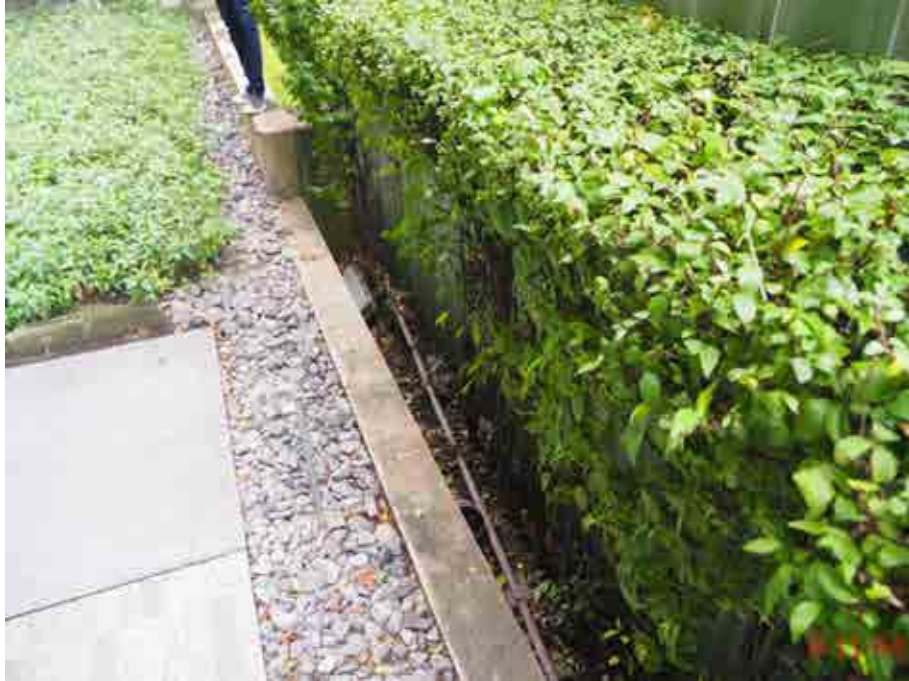
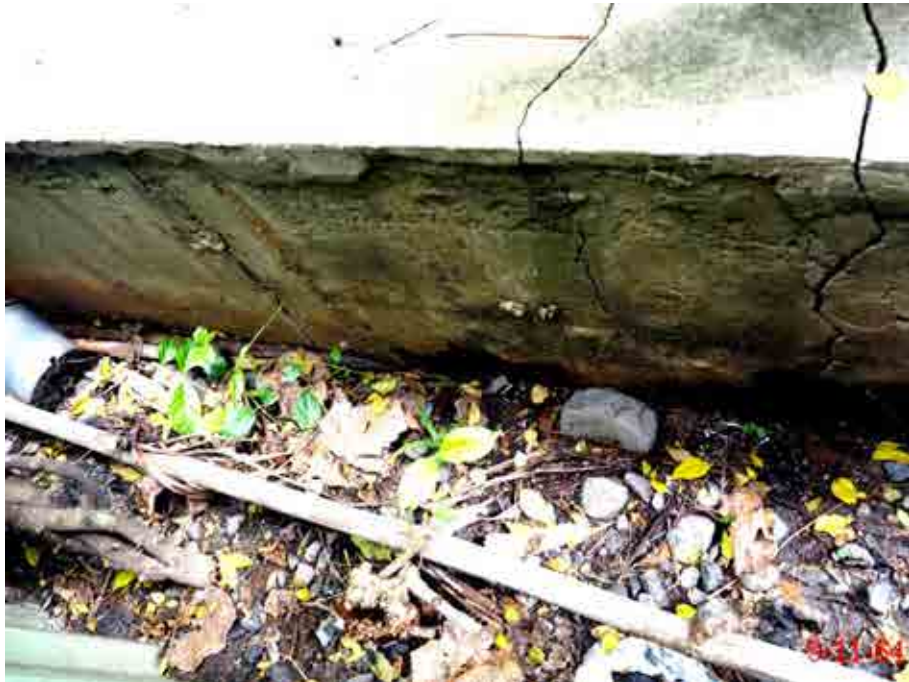
รูปที่ 143-144

รอยแตกร้าวบริเวณสวนหย่อมและทางเท้าด้านหลังโครงการ

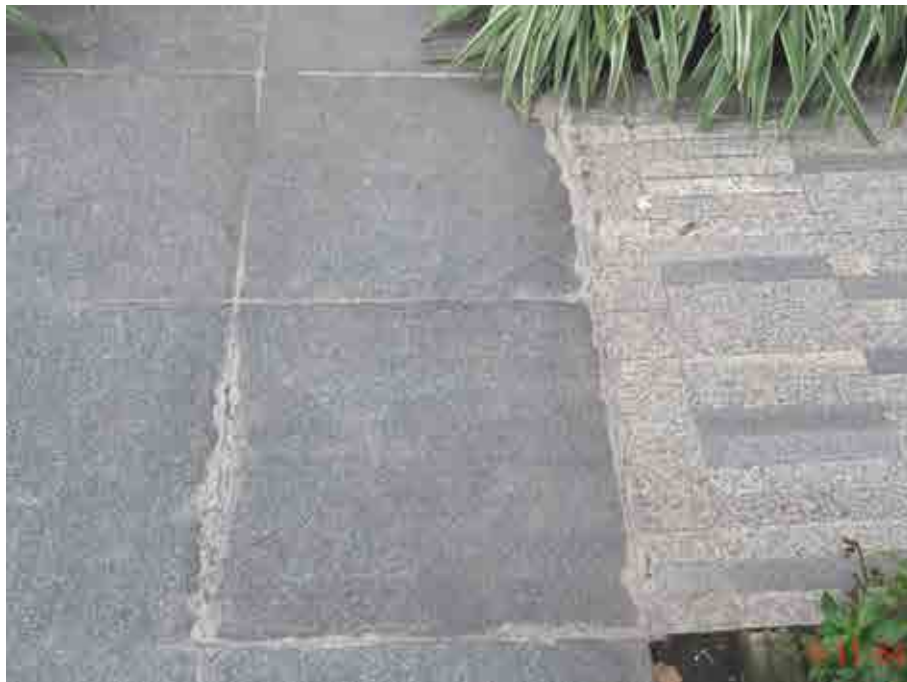
รูปที่ 145-146

รอยแตกร้าวบริเวณสวนหย่อมและทางเท้าด้านหลังโครงการ

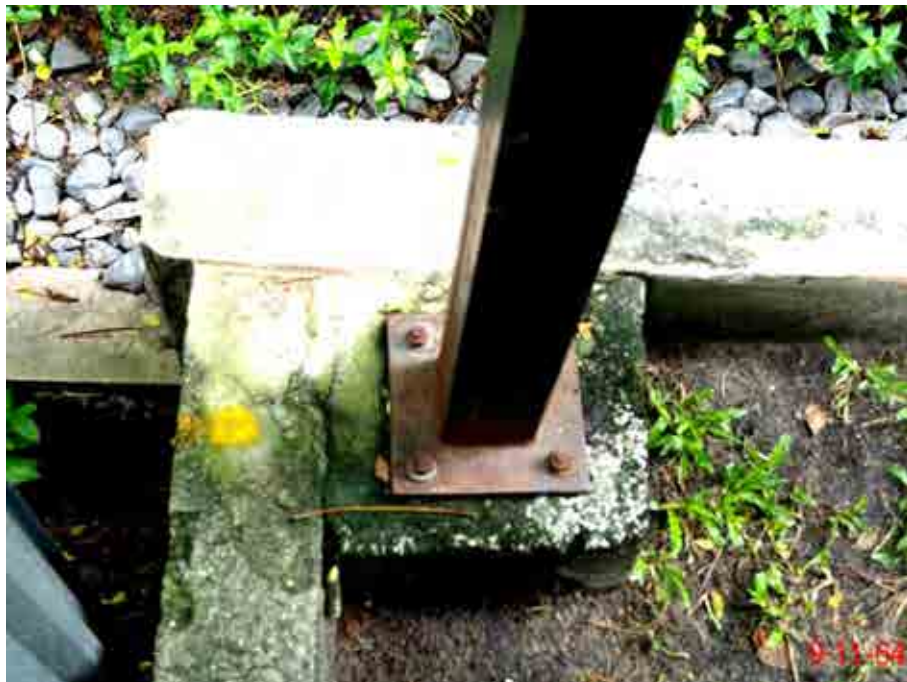
รูปที่ 149-150

รอยแตกร้าวบริเวณสวนหย่อมและทางเท้าด้านหลังโครงการ

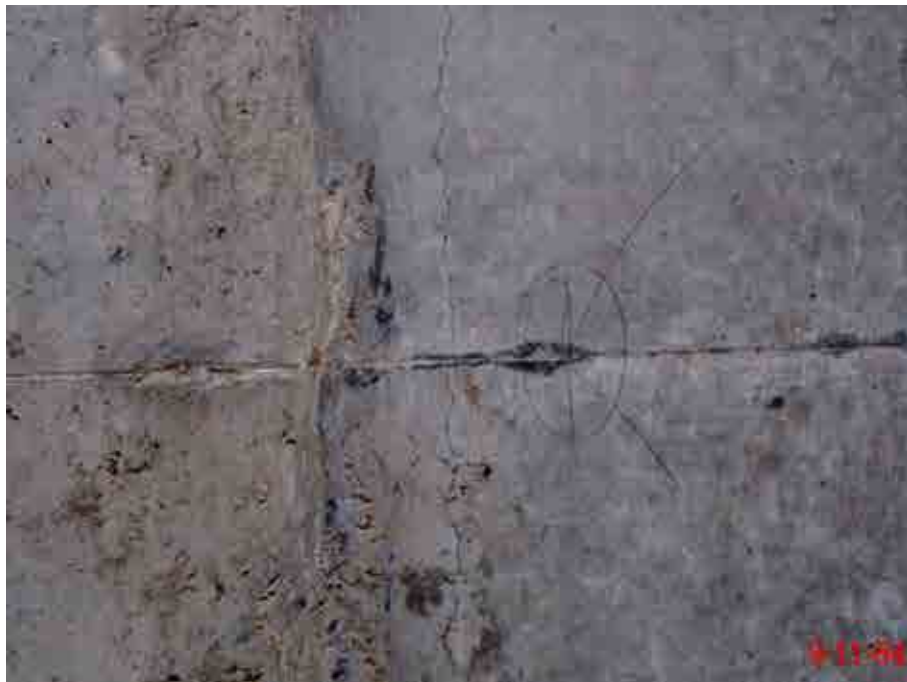
รูปที่ 153-154

รอยแตกร้าวกำแพงด้านขวา

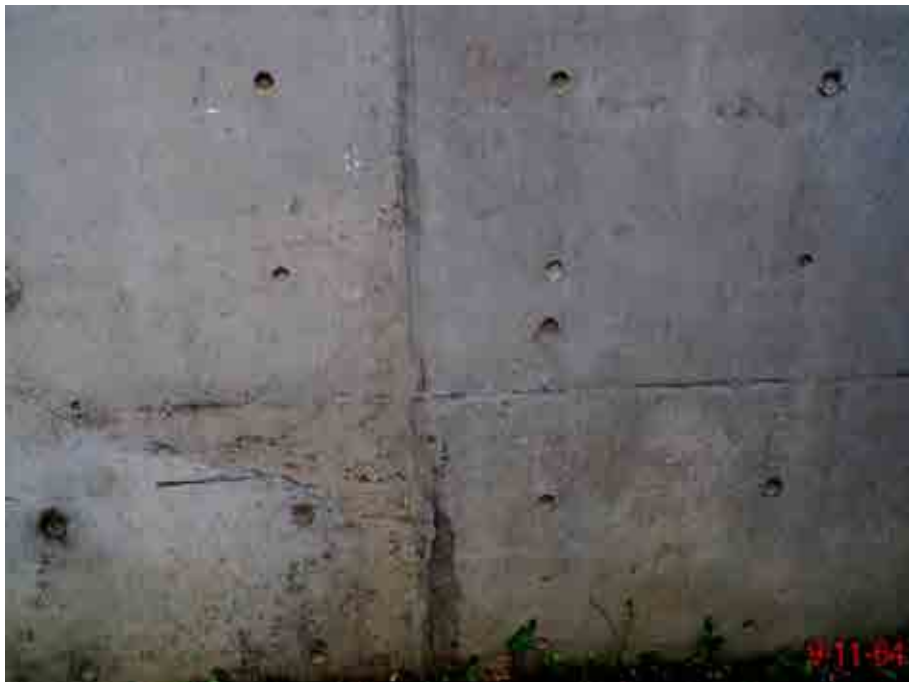
รูปที่ 155-156

รอยแตกร้าวกำแพงด้านขวา

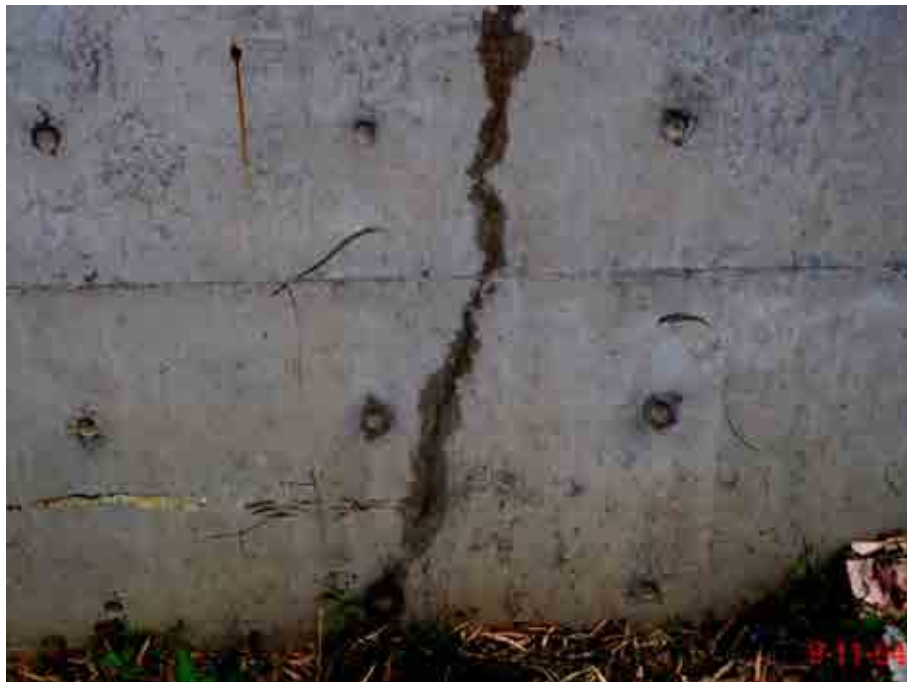
รูปที่ 157-158

รอยแตกร้าวกำแพงด้านขวา

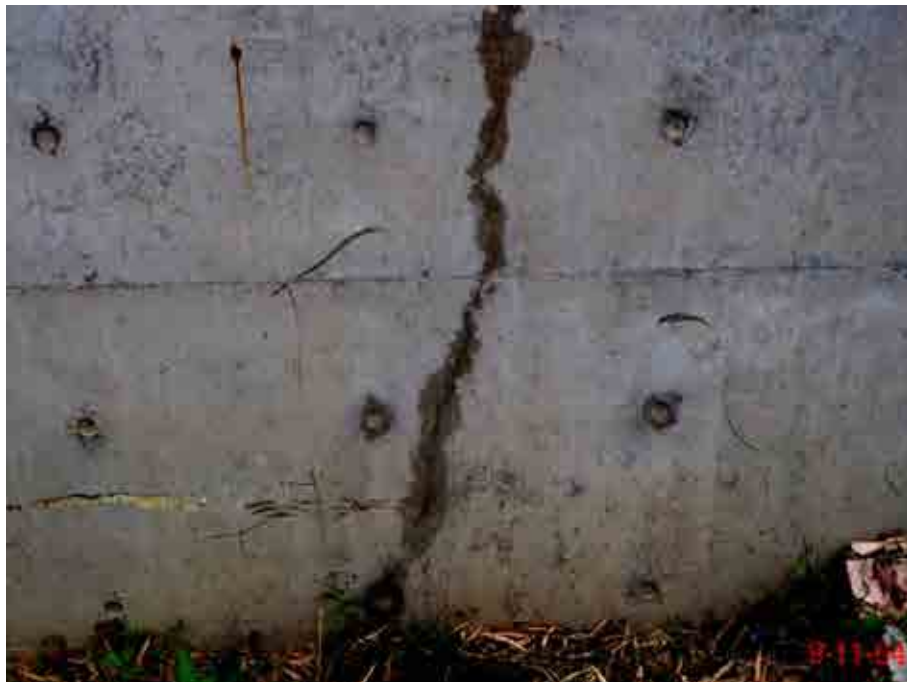
รูปที่ 159-160

รอยแตกร้าวกำแพงด้านขวา

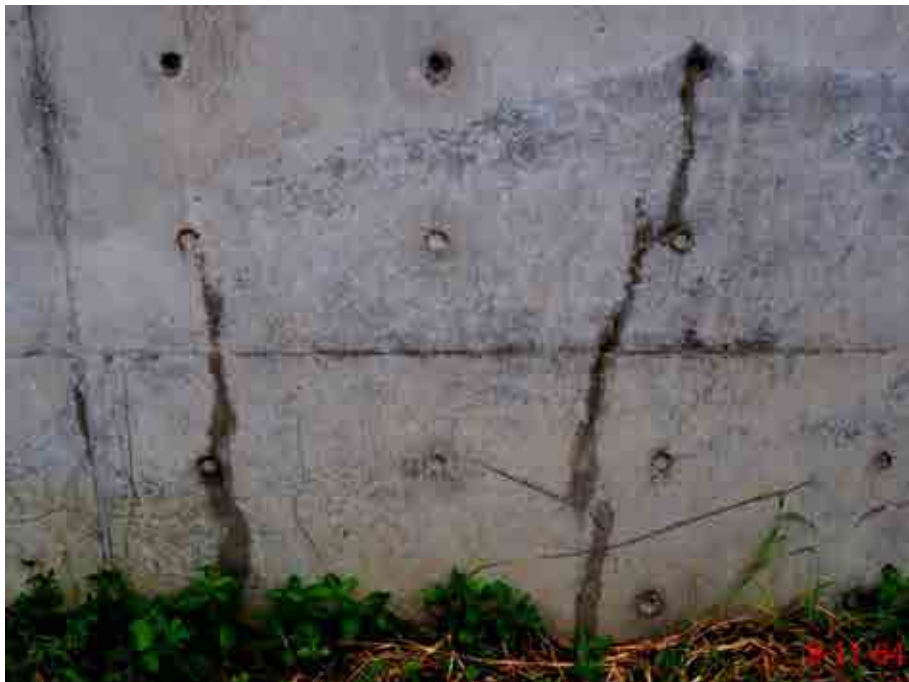
รูปที่ 161-162

รอยแตกร้าวกำแพงด้านขวา

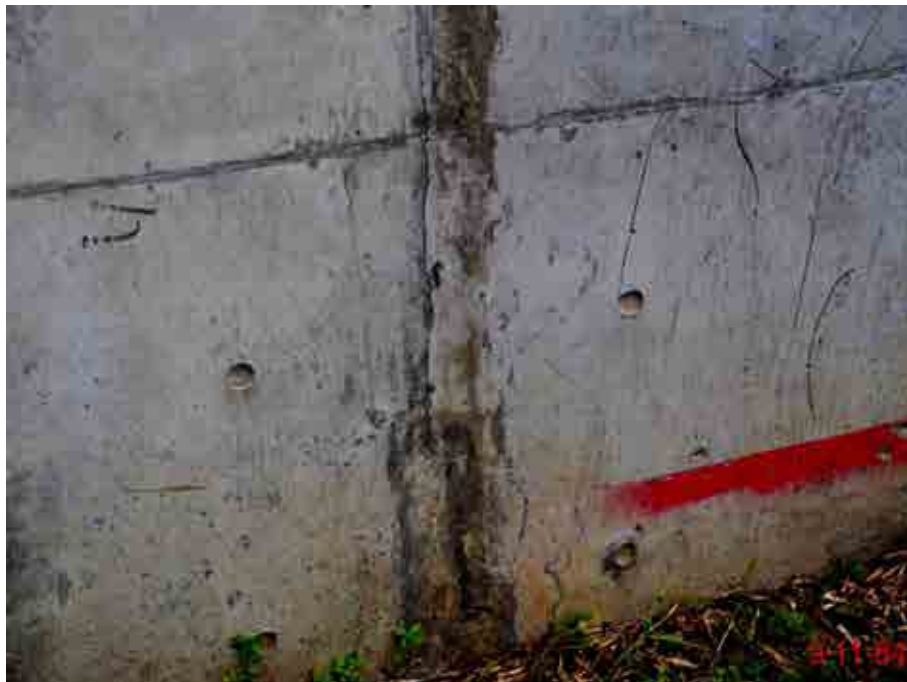
รูปที่ 163-164

รอยแตกร้าวกำแพงด้านขวา

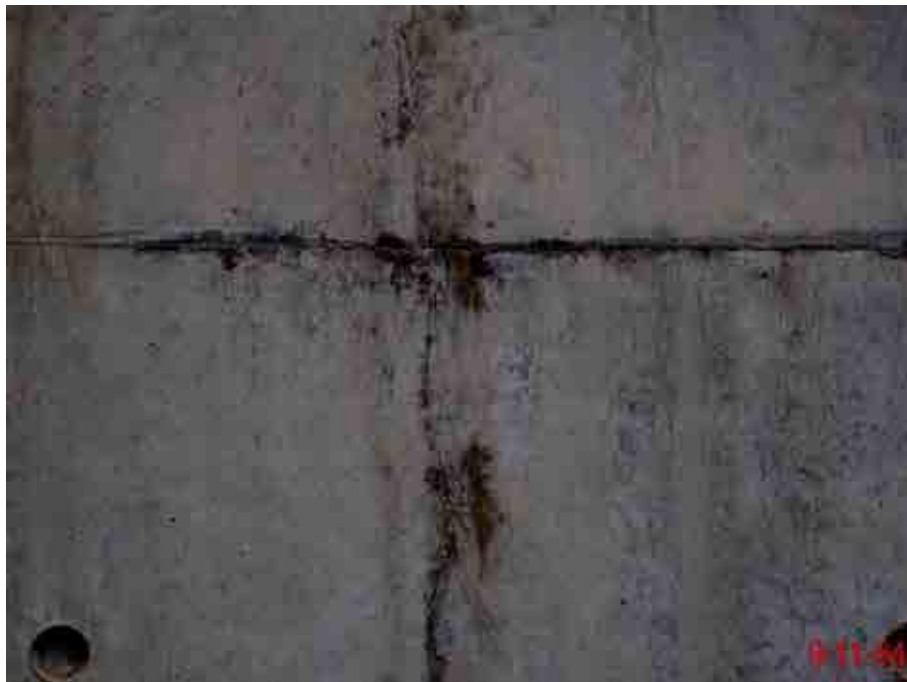
รูปที่ 165-166

รอยแตกร้าวกำแพงด้านขวา

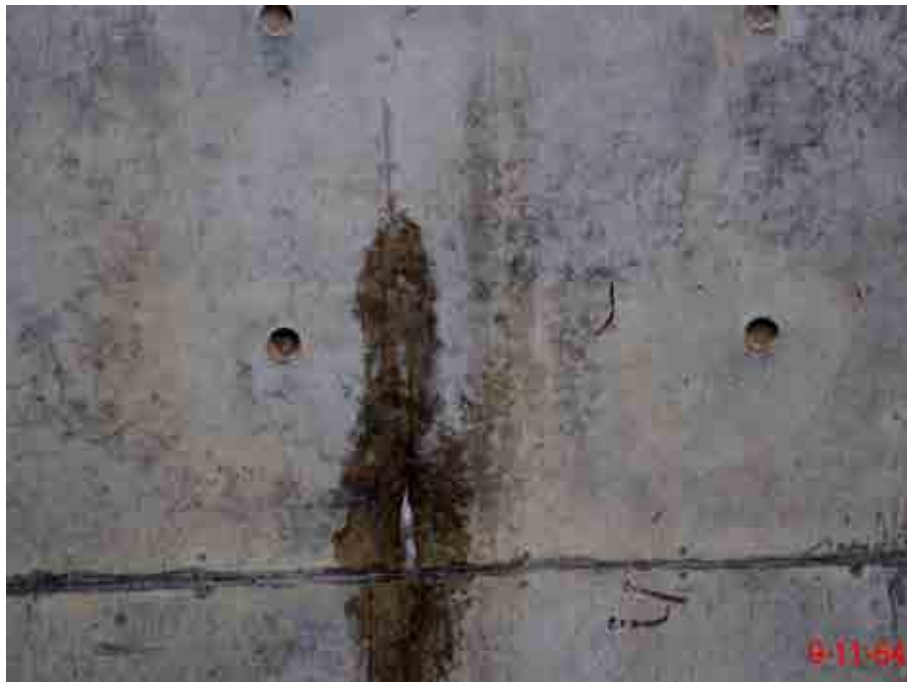
รูปที่ 167-168

รอยแตกร้าวกำแพงด้านขวา
