ภาคผนวกที่ 17

รูปภาพการสำรวจพื้นที่บริเวณใกล้เคียง

**125 SATHORN (125 สาทร์)**

2K21/N-0783/STS/ns

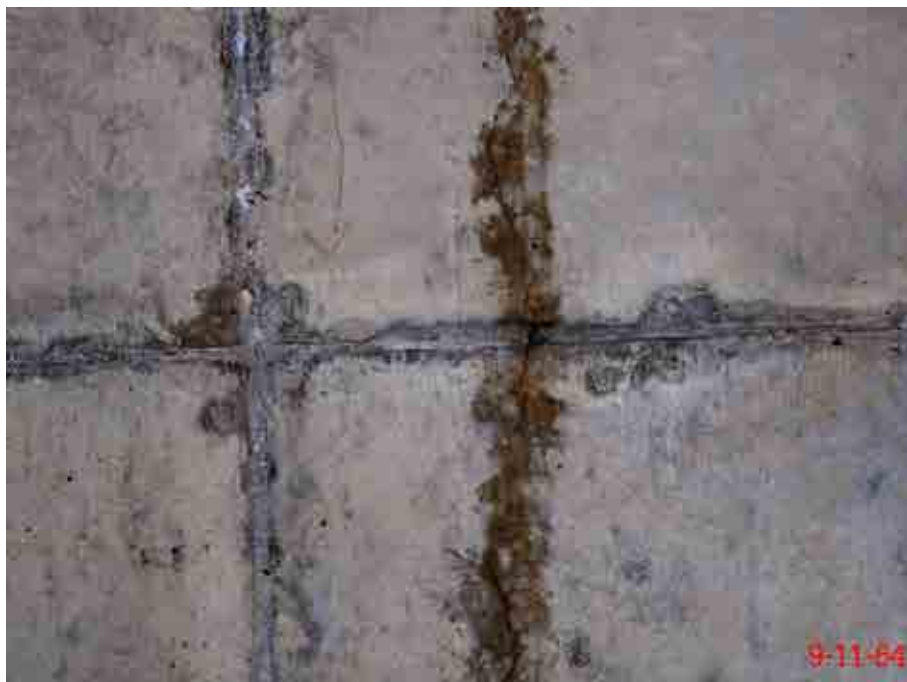
รูปที่ 169-170

รอยแตกร้าวกำแพงด้านขวา

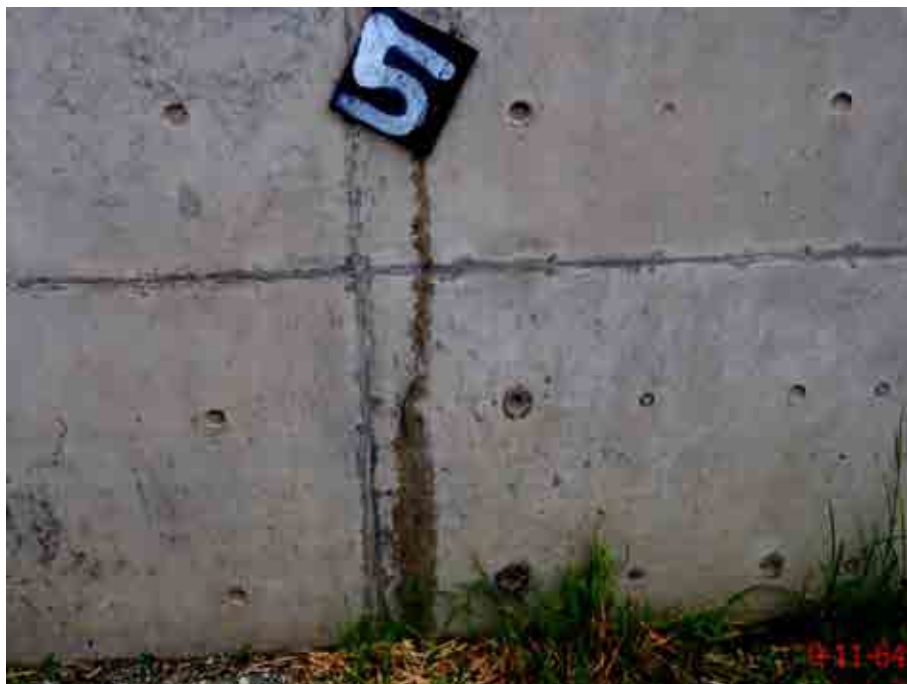
รูปที่ 171-172

รอยแตกร้าวกำแพงด้านขวา

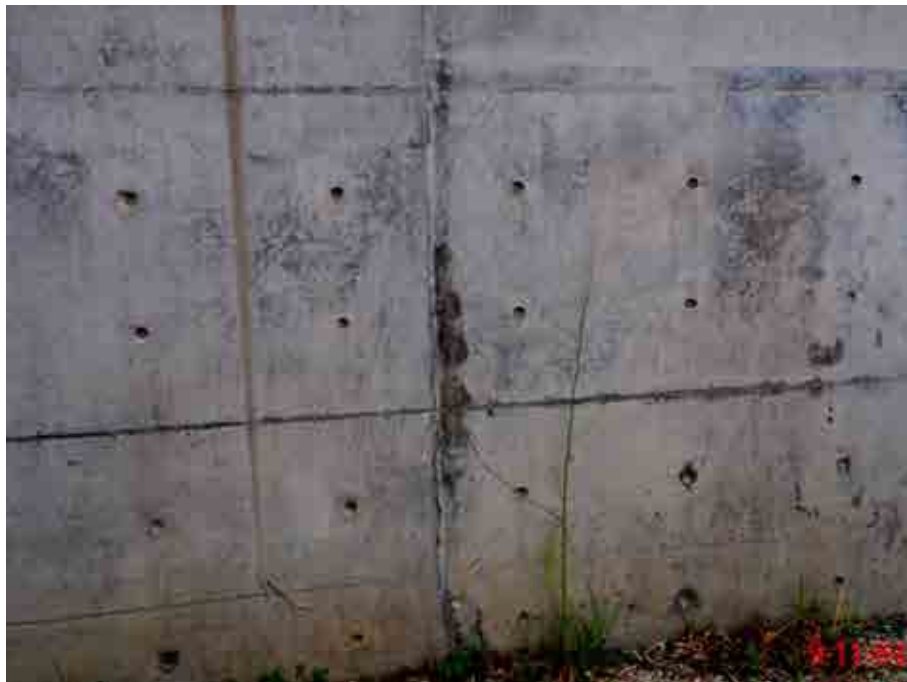
รูปที่ 175-176

รอยแตกร้าวกำแพงด้านขวา

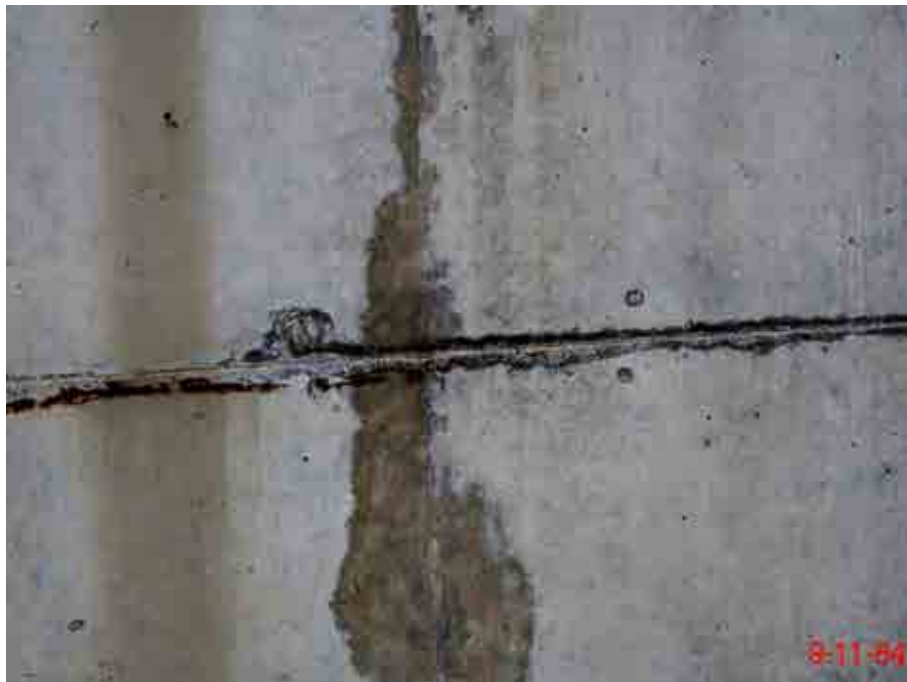
รูปที่ 177-178

รอยแตกร้าวกำแพงด้านขวา

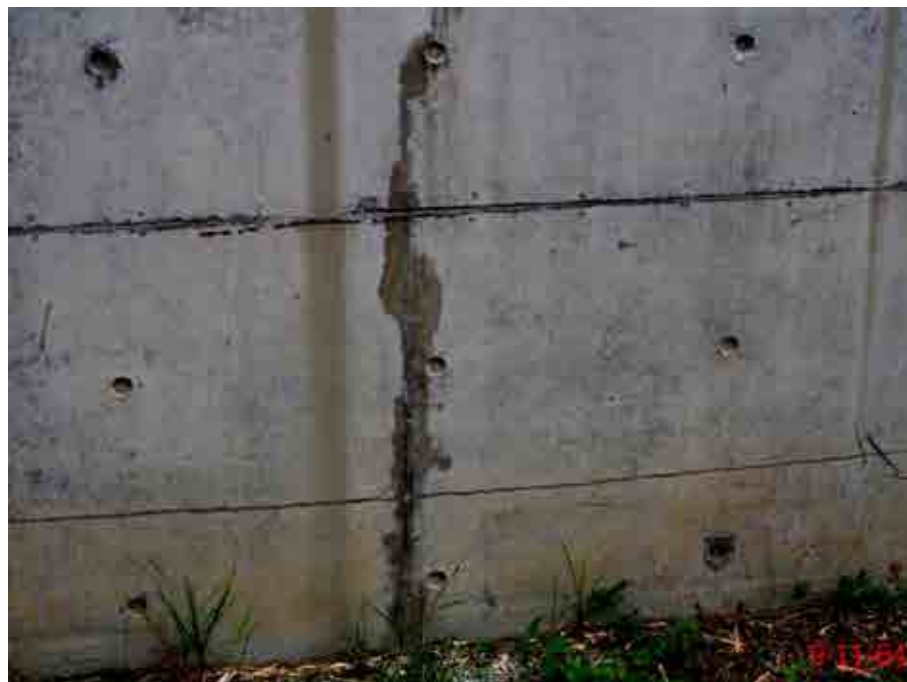
รูปที่ 179-180

รอยแตกร้าวกำแพงด้านขวา

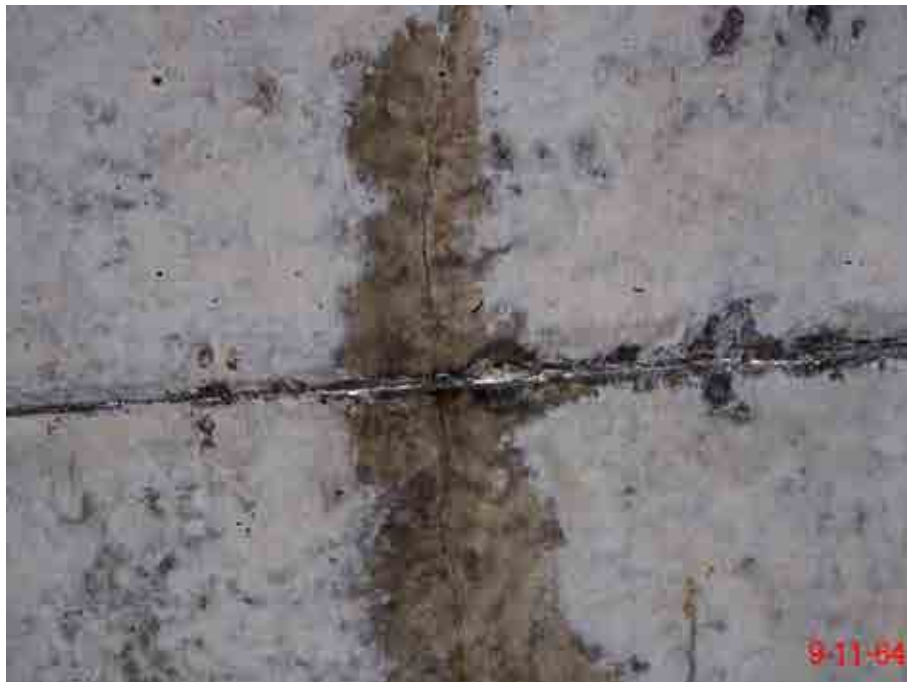
รูปที่ 181-182

รอยแตกร้าวกำแพงด้านขวา

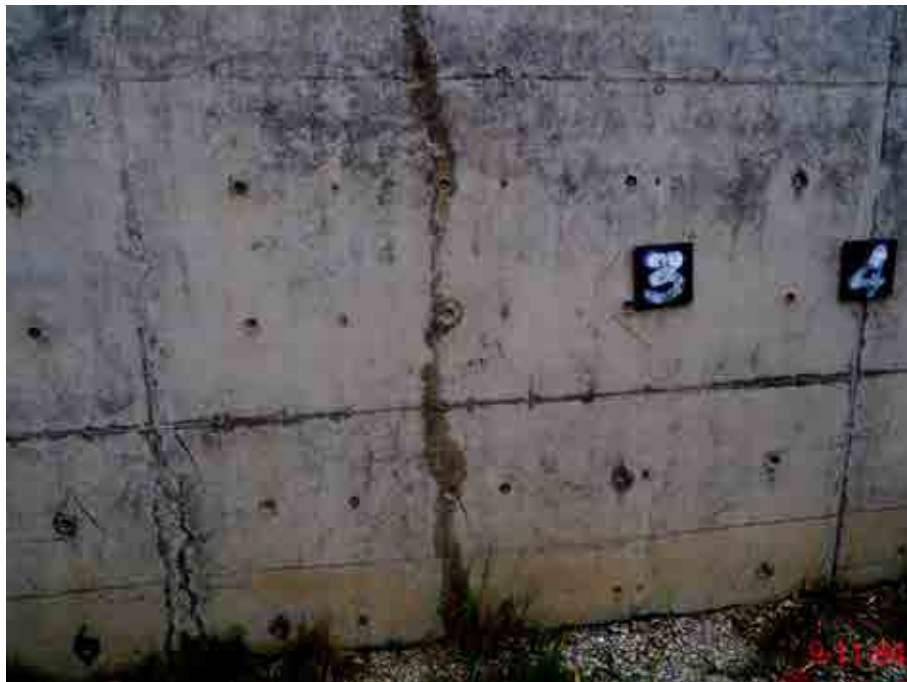
รูปที่ 183-184

รอยแตกร้าวกำแพงด้านขวา

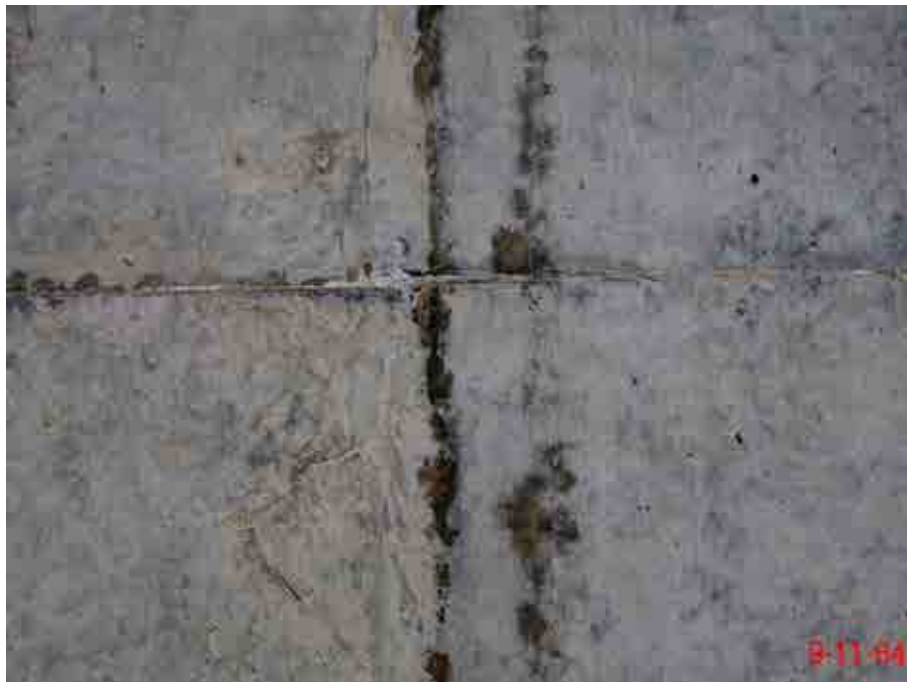
รูปที่ 185-186

รอยแตกร้าวกำแพงด้านขวา

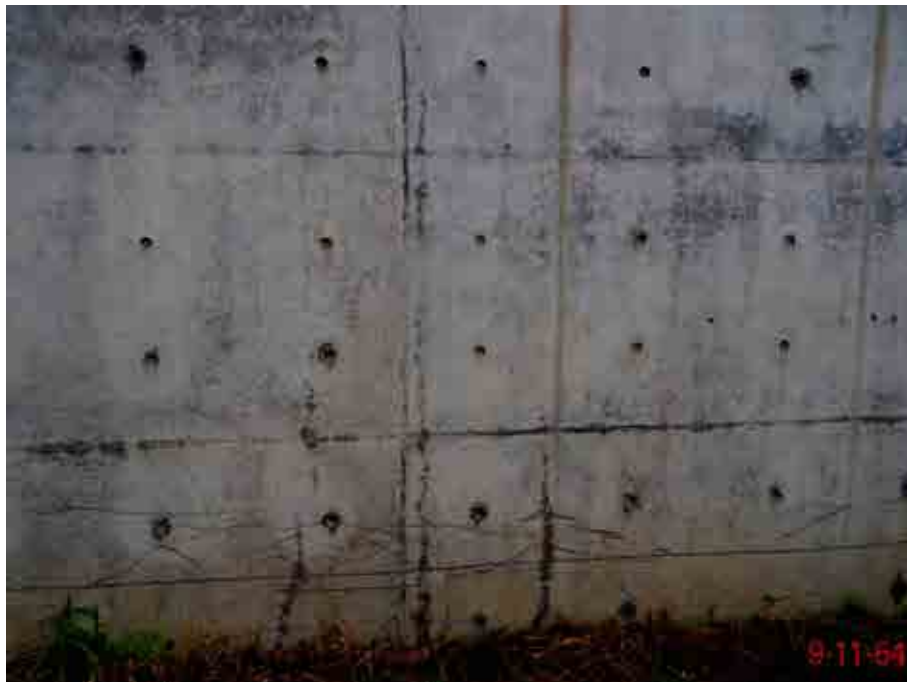
รูปที่ 187-188

รอยแตกร้าวกำแพงด้านขวา

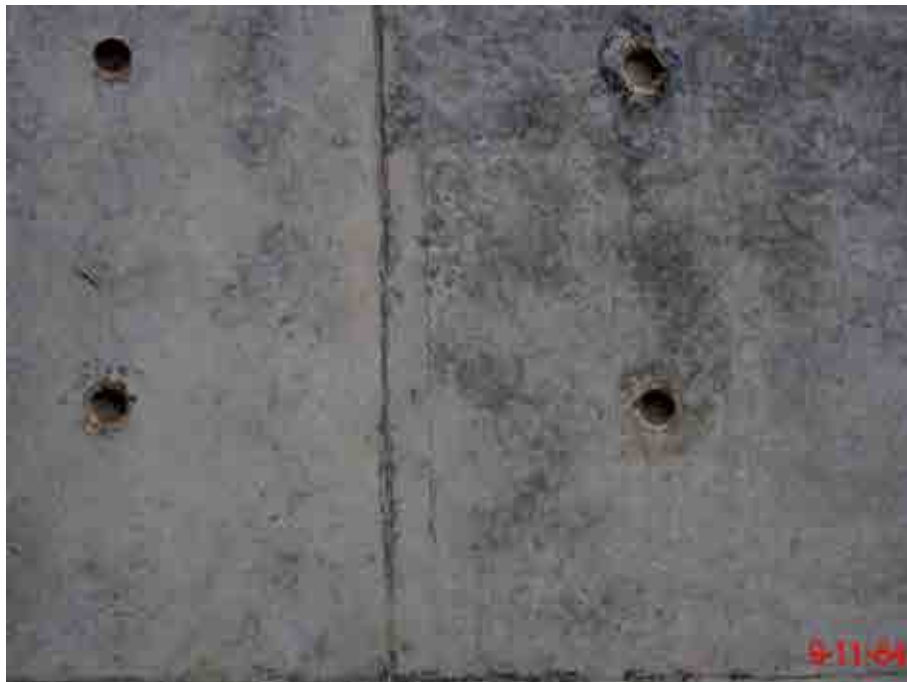
รูปที่ 189-190

รอยแตกร้าวกำแพงด้านขวา

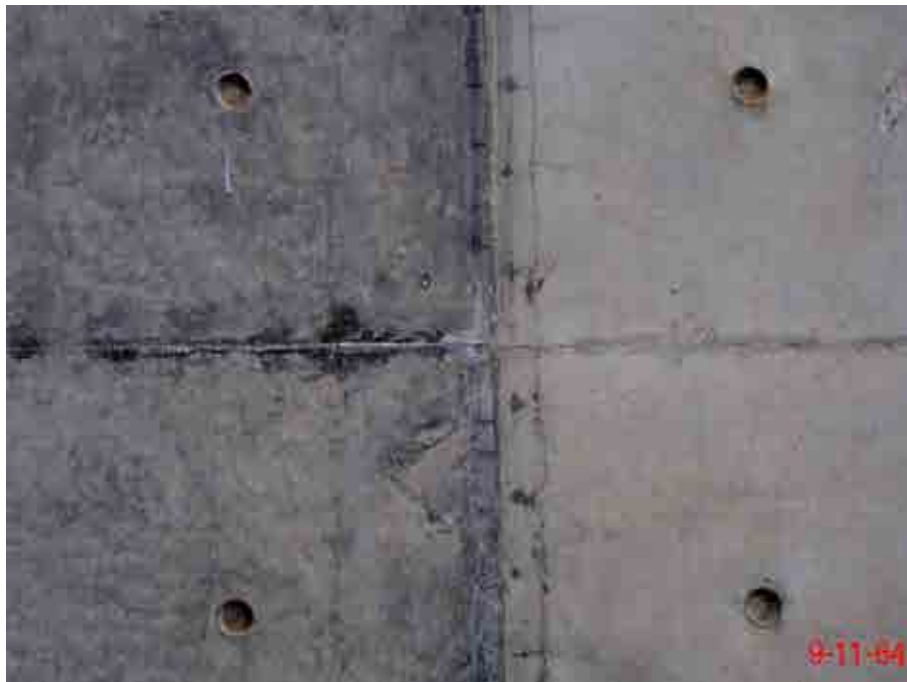
รูปที่ 191-192

รอยแตกร้าวกำแพงด้านขวา

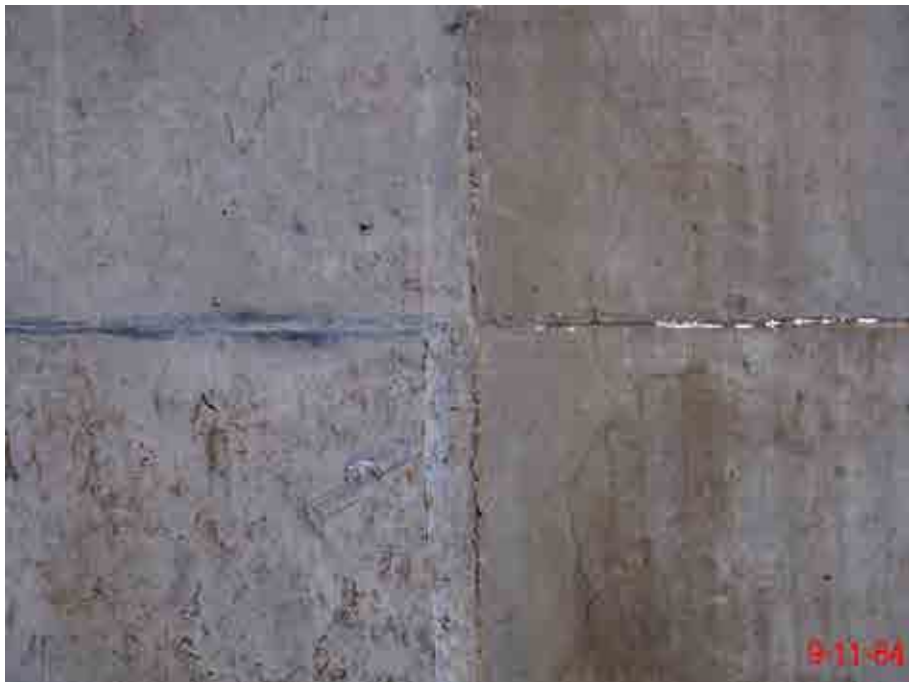
รูปที่ 199-200

รอยแตกร้าวกำแพงด้านขวา

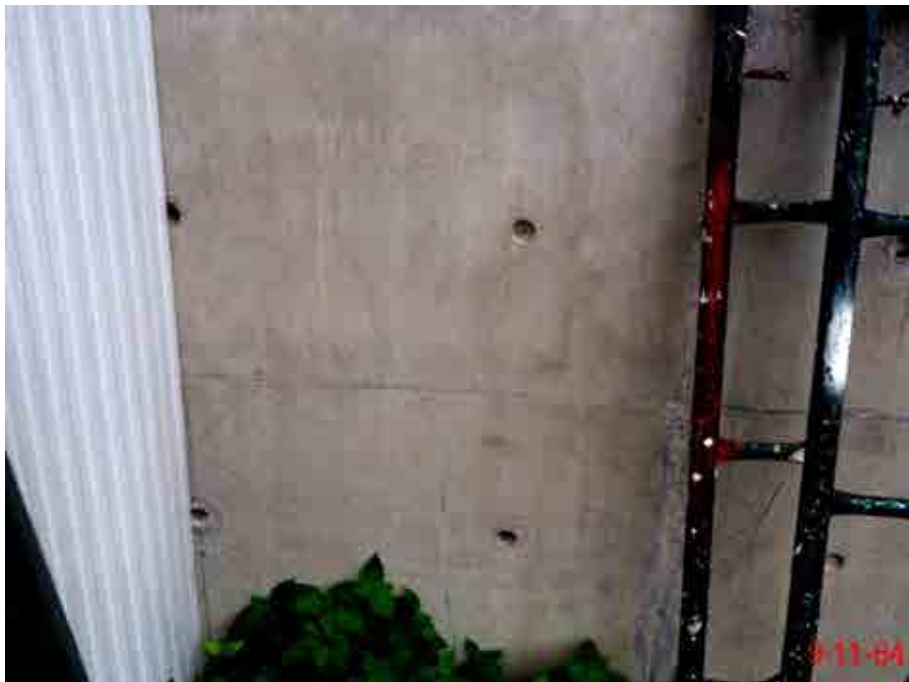
รูปที่ 205-206

รอยแตกร้าวกำแพงด้านขวา

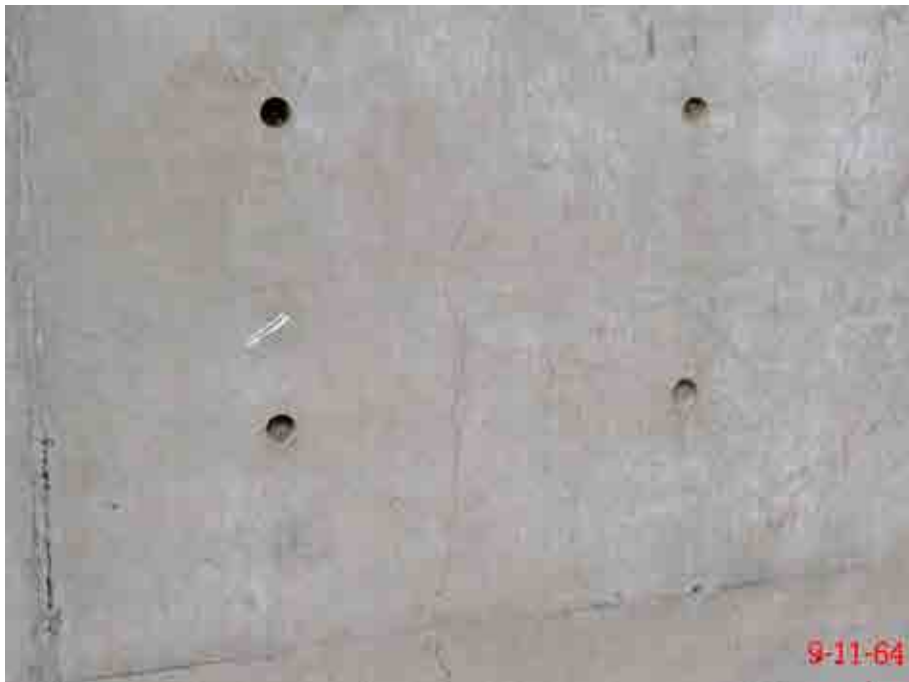
รูปที่ 215-216

สภาพกำแพงด้านหน้าและรอยแตกร้าว
