ผลการปฏิบัติตามมาตรการป้องกันและแก้ไขผลกระทบสิ่งแวดล้อม

**ตารางที่ 2-1 สรุปผลการปฏิบัติตามมาตรการป้องกันและแก้ไขผลกระทบสิ่งแวดล้อม ระยะดำเนินการ โครงการทางด่วนสายพญาไท-พุทธมณฑล
บนเขตทางรถไฟแห่งประเทศไทย สายบางซื่อ-พระราม 6 เชื่อมโยงกับถนนบรมราชชนนี ระหว่างเดือนกรกฎาคม-ธันวาคม พ.ศ. 2565
บริษัท ทางด่วนและรถไฟฟ้ากรุงเทพ จำกัด (มหาชน)**

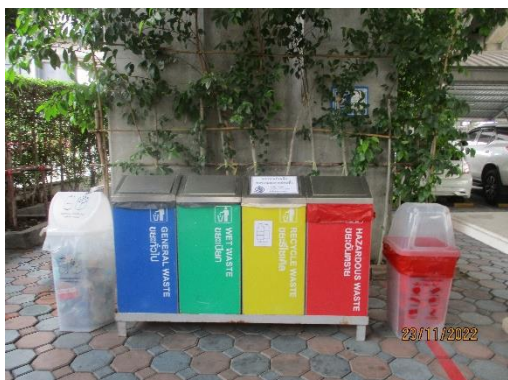
รูปที่ 2-1 ตู้ขยะแบบแยกประเภท
ภายในพื้นที่บริเวณศูนย์ควบคุมอาคาร CCB7

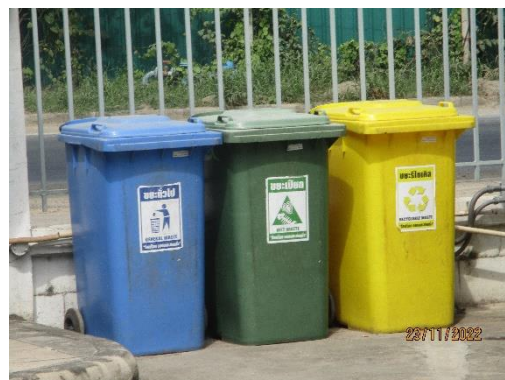
รูปที่ 2-2 ตู้ขยะแบบแยกประเภท
ภายในพื้นที่บริเวณด่านเก็บค่าผ่านทางบางบำหรุ

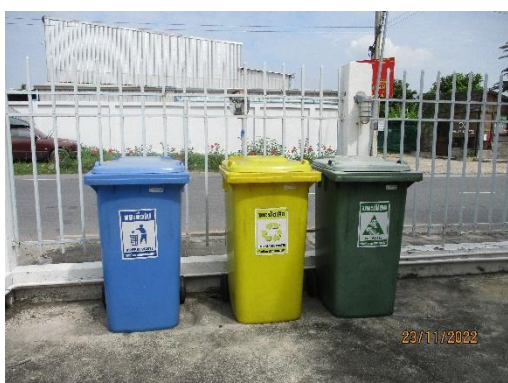
รูปที่ 2-3 ตู้ขยะแบบแยกประเภท
ภายในพื้นที่บริเวณด่านเก็บค่าผ่านทางฉิมพลี

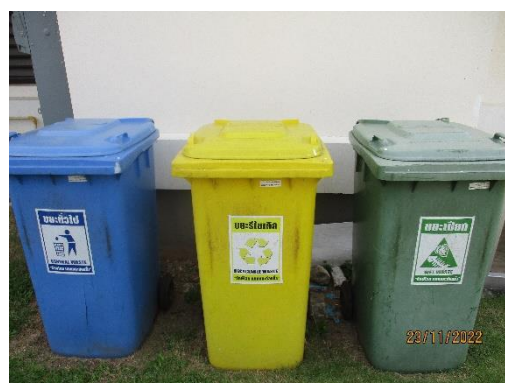
รูปที่ 2-4 ตู้ขยะแบบแยกประเภท
ภายในพื้นที่บริเวณด่านเก็บค่าผ่านทางตลิ่งชัน

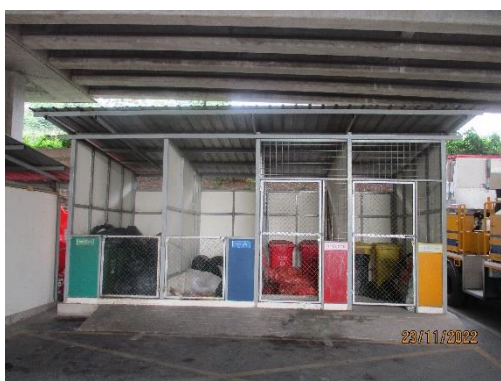
(3) การทิ้งขยะมูลฝอยและกากของเสียอันตรายจะต้องมีการประสานงานล่วงหน้า เพื่อขออนุญาตจากหน่วยงานที่เกี่ยวข้องกับการจัดการขยะ รวมทั้งผู้กำจัดขยะและผู้ขนส่ง ต้องได้รับใบอนุญาตจากกรมโรงงานอุตสาหกรรม	- โครงการฯ ได้รวบรวมกากของเสียแต่ละประเภทไว้ในอาคารรวบรวมของเสีย บริเวณศูนย์ควบคุมทางพิเศษศรีรัช-วงแหวนรอบนอก (CCB7) เพื่อรอหน่วยงานที่เกี่ยวข้องในการขนส่งกากของเสียมารับไปกำจัดตามวิธีที่เหมาะสม	-	รูปที่ 2-5 และ ภาคผนวก ก-5

รูปที่ 2-5 จุดพักขยะของโครงการฯ เพื่อรอการจัด
ภายในพื้นที่ศูนย์ควบคุมอาคารควบคุมทางด่วน (CCB7)

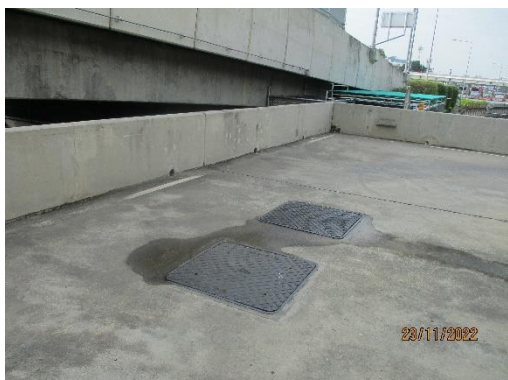
รูปที่ 2-6 ระบบบำบัดสำเร็จรูป
บริเวณศูนย์ควบคุมอาคาร CCB7

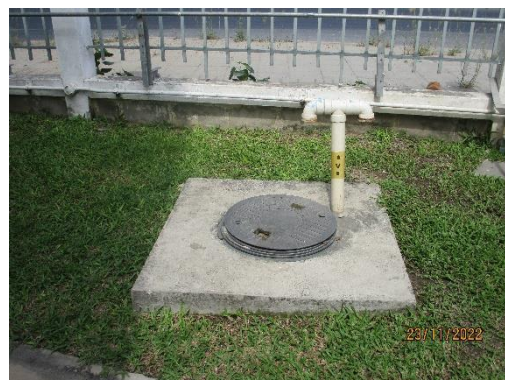
รูปที่ 2-7 ระบบบำบัดสำเร็จรูป
บริเวณด่านเก็บค่าผ่านทางบางบำหรุ

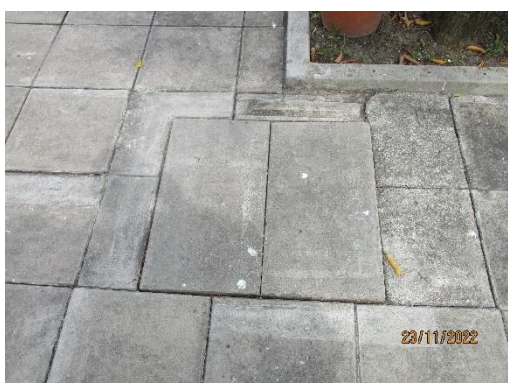
รูปที่ 2-8 ระบบบำบัดสำเร็จรูป
บริเวณด่านเก็บค่าผ่านทางฉิมพลี

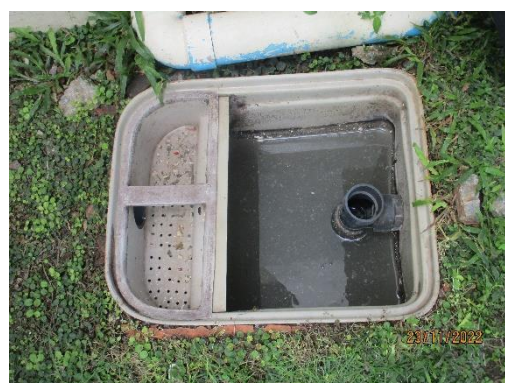
รูปที่ 2-9 ถังดักไขมัน
บริเวณด่านเก็บค่าผ่านทางบางบำหรุ

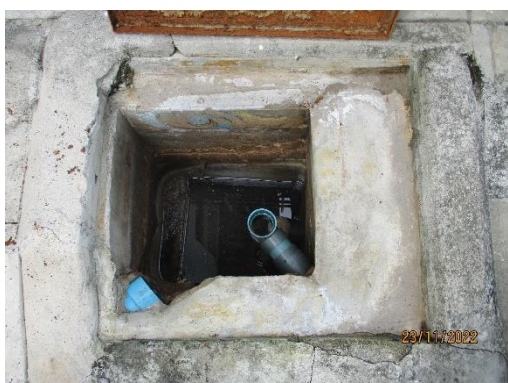
รูปที่ 2-10 ถังดักไขมัน
บริเวณด่านเก็บค่าผ่านทางฉิมพลี

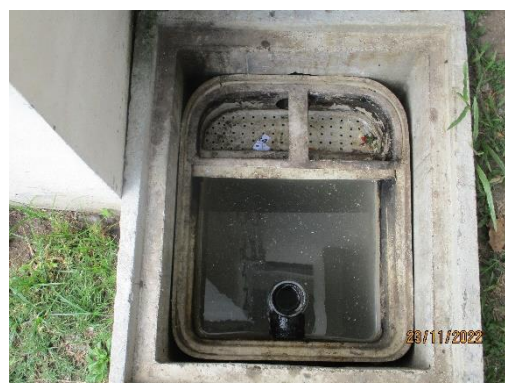
รูปที่ 2-11 ถังดักไขมัน
บริเวณด่านเก็บค่าผ่านทางตลิ่งชัน

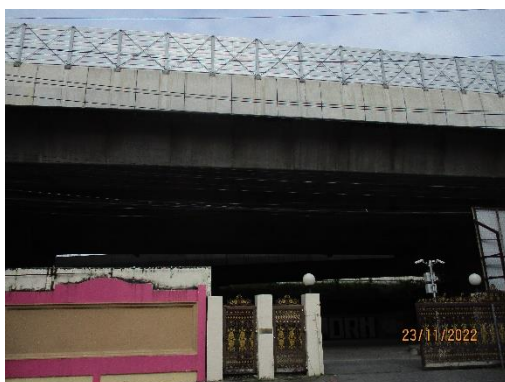
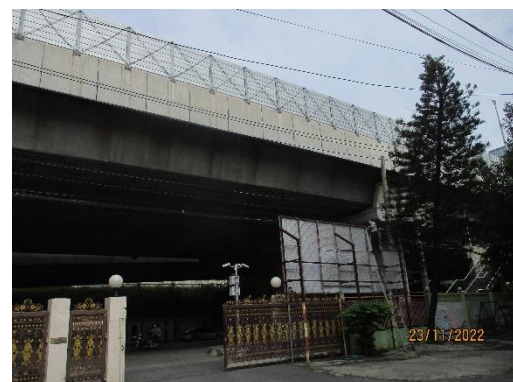
รูปที่ 2-14 กำแพงกันเสียง บริเวณโรงเรียนอนุบาลรัตนกุล โรงเรียนศานติวิทยา ชุมชนริมทางรถไฟ
โรงเรียนประมุขวิทยา โรงเรียนวัดวิมุตยารามพิทยากร โรงเรียนวัดวิมุตยารามและวัดวิมุตยาราม

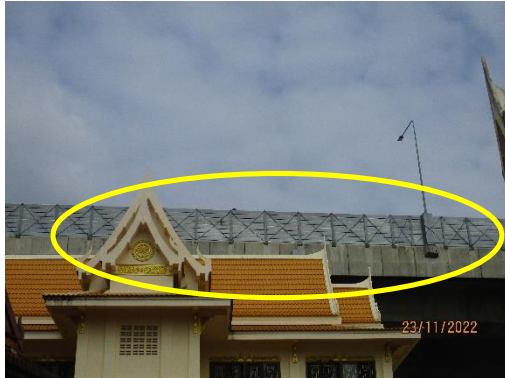
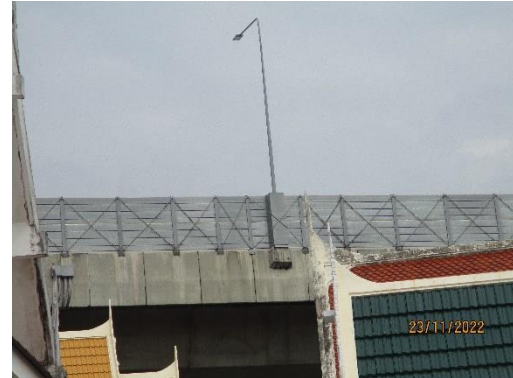
รูปที่ 2-15 กำแพงกันเสียงบริเวณวัดเพลงและชุมชนวัดเพลง

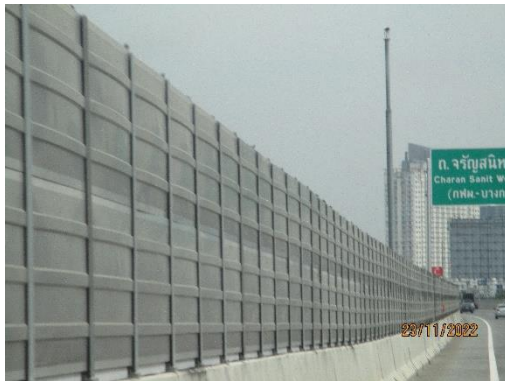
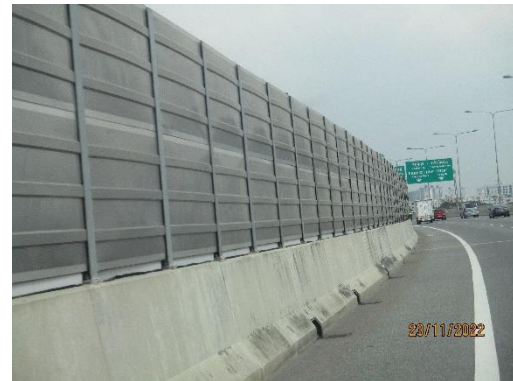
รูปที่ 2-16 กำแพงกันเสียง
บริเวณหมู่บ้านสมชายพัฒนา 1

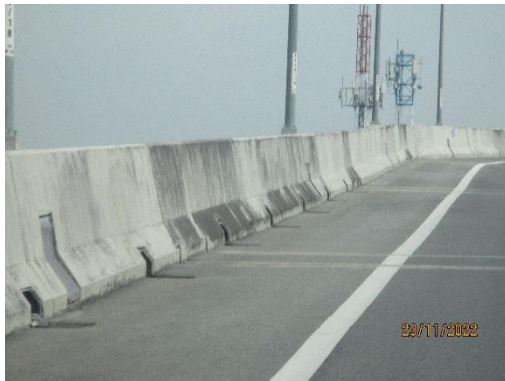
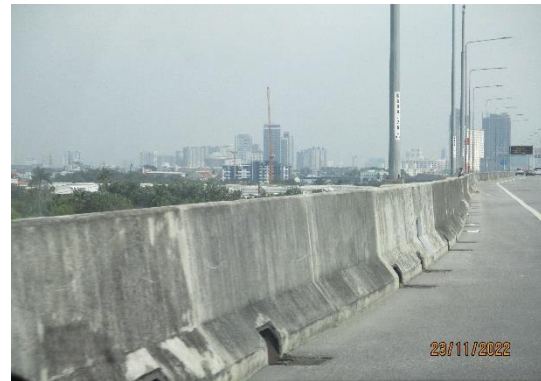
(2) สร้างกำแพงที่มีความแข็งแรงและมีความสูงเพื่อป้องกันรถยนต์ที่เกิดอุบัติเหตุบนระบบทางด่วนตกลงมาในพื้นที่ศาสนสถานที่อยู่ใกล้	- โครงการฯ มีการสร้างกำแพงที่มีความแข็งแรงและมีความสูงเพื่อป้องกันการเกิดอุบัติเหตุรถยนต์ตกลงมาด้านล่างทางด่วน	-	รูปที่ 2-19

รูปที่ 2-19 กำแพงที่มีความแข็งแรงและมีความสูงเพื่อป้องกันการเกิดอุบัติเหตุ

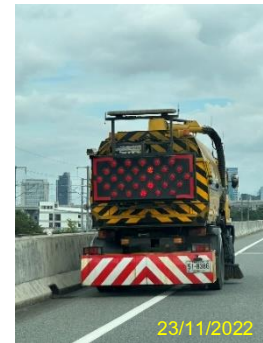
(1) มีการซ่อมบำรุงและทำความสะอาดผิวการจราจรในเวลาปกติ และถูกเดินอย่างต่อเนื่อง เช่น มีดินทรายหล่น โดยอุบัติเหตุ	- โครงการฯ มีแผนการบำรุงรักษาและทำความสะอาดสภาพถนนเป็นประจำ เช่น ซ่อมบำรุงผิวถนนที่ชำรุดโดยใช้แอสฟัลท์หรือคอนกรีต รวมทั้งมีแผนในการทำความสะอาดผิวการจราจรอย่างสม่ำเสมอ	-	รูปที่ 2-29 และ ภาคผนวก ก-3 ภาคผนวก ก-6

รูปที่ 2-29 การทำความสะอาดผิวถนน

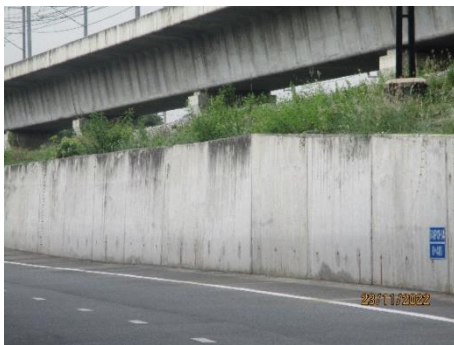
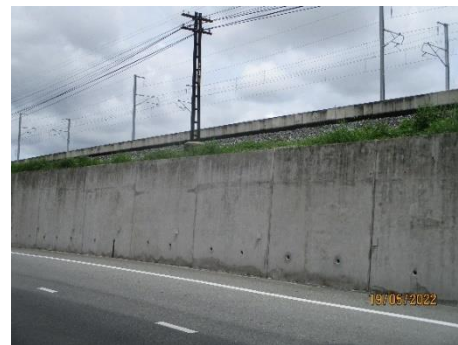
2. การชะล้างพังทลายของดิน			
(1) โครงการได้ออกแบบให้มีกำแพงกันดิน (Retaining Wall) ด้านข้างของคันทาง อีกทั้งมีการปลูกต้นไม้ด้านข้างกำแพงกันดินเพื่อเป็นการป้องกันการพังทลาย	- โครงการฯ ได้ดำเนินการก่อสร้างกำแพงกันดิน (Retaining Wall) และมีการปลูกพืชคลุมดินเพื่อป้องกันการพังทลายของดิน ซึ่งบริเวณที่ปลูกต้นไม้ด้านข้างกำแพงกันดินเป็นพื้นที่ของการรถไฟแห่งประเทศไทย	-	รูปที่ 2-30 ถึง รูปที่ 2-31 และ ภาคผนวก ก-4

รูปที่ 2-30 กำแพงกันดิน

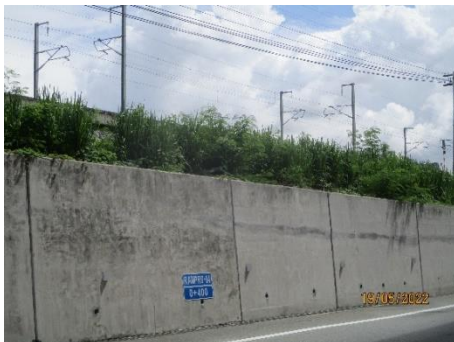
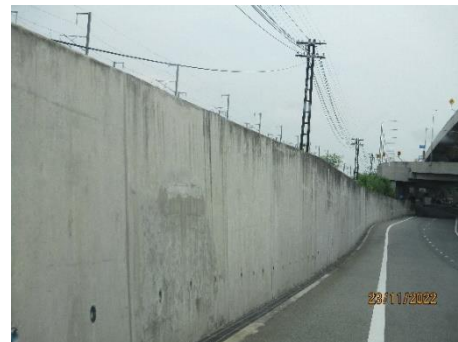
รูปที่ 2-31 การปลูกต้นไม้ด้านข้างกำแพงกันดิน
