# การติดตามตรวจสอบการปฏิบัติตามมาตรการป้องกัน และแก้ไขผลกระทบสิ่งแวดล้อม

- พื้นที่ฐานหลุมผลิต L33-8 ดำเนินการเมื่อวันที่ 23 กันยายน พ.ศ. 2565

**โครงการผลิตปิโตรเลียมบนบก พื้นที่ผลิตท่าโรงเหนือ แปลงสำรวจบนบกหมายเลข L33/43 อำเภอวิเชียรบุรี จังหวัดเพชรบูรณ์**

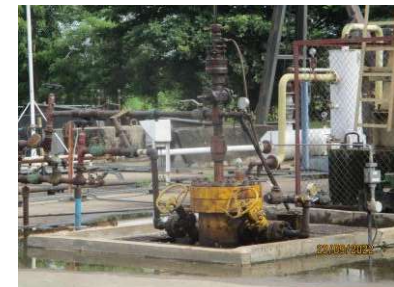
1.1 คุณภาพ อากาศ	การเผาก๊าซส่วนเกินที่ ปล่อยเผาก๊าซในช่วงการ ผลิตปิโตรเลียม อาจทำ ให้เกิดการระบายนสาร จากการเผาไหม้ที่ไม่ สมบูรณ์ ซึ่งอาจส่งผล กระทบต่อชุมชนที่อยู่ใน บริเวณใกล้เคียง	1. ติดตั้งระบบวาล์วบริเวณปากหลุม (Christmas Tree) ซึ่งเป็นระบบควบคุมความดันปิโตรเลียมจากหลุมให้อยู่ในปริมาณที่เหมาะสมก่อนส่งผ่านเข้าเครื่องแยกสถานะ ซึ่งจะไม่สามารถควบคุมปริมาณก๊าซที่ส่งเผาทิ้งให้อยู่ในอัตราที่เหมาะสม	✓	ปฏิบัติตามมาตรการ โครงการได้ติดตั้งระบบวาล์วบริเวณปากหลุม (Christmas Tree) เพื่อปรับความดันให้เหมาะสม ก่อนผ่านเข้าสู่อุปกรณ์แยกของเหลว-ก๊าซ เพื่อแยกของเหลวออกจากก๊าซ ซึ่งวิธีดังกล่าว สามารถควบคุมปริมาณก๊าซที่ส่งเผาทิ้งให้อยู่ในอัตราที่เหมาะสม	-

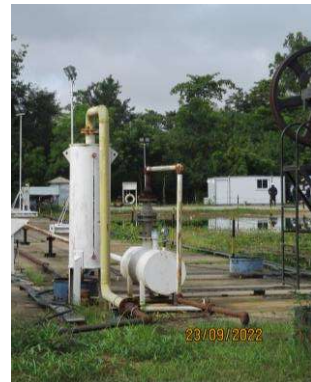
2. ติดตั้ง Knock Out Drum ในกรณีที่มีก๊าซปริมาณมาก เพื่อดักของเหลวที่อาจหลุดรอดจากการแยกก๊าซที่เครื่องแยกสถานะ ก่อนส่งไปเผาทิ้งที่ปล่องเผาก๊าซ	✓	ปฏิบัติตามมาตรการ โครงการได้ติดตั้ง Knock Out Drum เพื่อดักของเหลวที่อาจหลุดรอดจากการแยกก๊าซที่เครื่องแยกสถานะ (Separator) กลับเข้าสู่ถังเก็บกัก ก่อนส่งไปเผาทิ้งที่ปล่องเผาก๊าซ	-

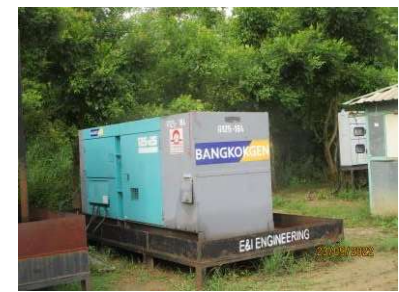
1.3 ระดับเสียง	เสียงดังจากอุปกรณ์ การผลิตปิโตรเลียม	1. กำหนดให้อุปกรณ์การผลิตปิโตรเลียมที่มี เสียงดังตั้งอยู่ในบริเวณเดียวกัน และอยู่ห่าง จากพื้นที่ชุมชนที่อยู่ใกล้เคียงให้มากที่สุด	☑	ปฏิบัติตามมาตรการ โครงการได้จัดให้อุปกรณ์การผลิต ปิโตรเลียมที่มีเสียงดัง ได้แก่ เครื่องกำเนิดไฟฟ้าตั้งอยู่ใน บริเวณเดียวกันและห่างจากพื้นที่ชุมชน นอกจากนี้ ได้เลือกใช้เครื่องกำเนิดไฟฟ้าแบบเก็บเสียงมาใช้ ในโครงการ เพื่อลดผลกระทบด้านเสียงในระยะผลิต ปิโตรเลียมให้มากที่สุด	-

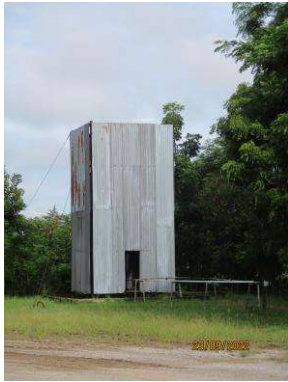
1.4 ความร้อน และแสง สว่าง	การเผาไหม้ส่วนเกินที่ ปล่องเผาไหม้ อาจทำ ให้เกิดความร้อน และ แสงสว่าง ซึ่งอาจส่งผล กระทบต่อชุมชนและ พื้นที่เกษตรกรรมที่อยู่ ในบริเวณใกล้เคียง	1. ติดตั้งแผ่นกัน (Flare Shield) สูงอย่างน้อย 3 เมตร ล้อมรอบปล่องเผาไหม้เพื่อลด ผลกระทบด้านความร้อนและแสงสว่าง	✓	ปฏิบัติตามมาตรการ โครงการติดตั้งกำแพงสังกะสีรอบ ปล่องเผาไหม้ เพื่อป้องกันไม่ให้เปลวไฟนำดับ และ ลดผลกระทบด้านความร้อนและแสงสว่าง	-

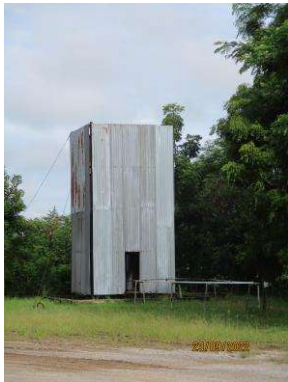
2. จัดให้มีพื้นที่ว่างโดยรอบปล่องเผาไหม้ ในระยะ 15 เมตร ปราศจากสิ่งก่อสร้าง เครื่องจักรหรืออุปกรณ์ใดๆ ตามมาตรฐาน ความปลอดภัยของบริษัทฯ	✓	ปฏิบัติตามมาตรการ โครงการได้พิจารณาติดตั้งกำแพง ที่ทำจากสังกะสีสูงอย่างน้อย 3 เมตร และคันคอนกรีต ล้อมรอบปล่องเผาไหม้ เพื่อลดรังสีความร้อนที่เกิดจาก การเผาไหม้และกำหนดตำแหน่งในการติดตั้งปล่อง เผาไหม้ โดยจัดให้มีพื้นที่ว่าง โดยรอบปล่องเผาไหม้ใน ระยะ 15 เมตร ที่ปราศจากสิ่งก่อสร้าง เครื่องจักรหรือ อุปกรณ์ใด ๆ	-

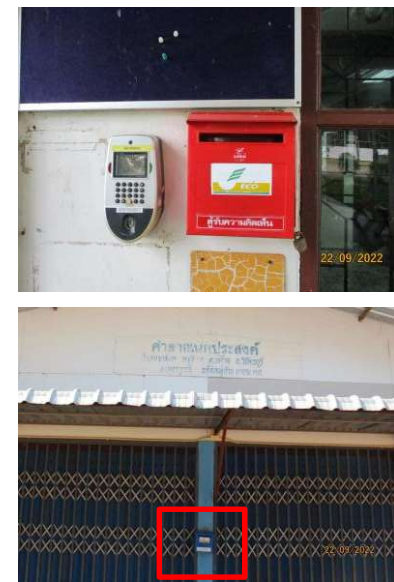
4. กรณีที่มีการร้องเรียนจากชาวบ้าน เนื่องมาจากผลกระทบจากการเผาก๊าซ เช่น กลิ่น เขม่าควัน เสียงดัง ความร้อนสูง ให้รีบ ตรวจสอบหาสาเหตุและแก้ไขเหตุของ ผลกระทบนั้นๆ โดยเร็ว	✓	ปฏิบัติตามมาตรการ โครงการมีกลไกการรับเรื่อง ร้องเรียน และมีแบบฟอร์มบันทึกข้อร้องเรียนจาก กิจกรรมของโครงการที่สำนักงานวิเชียรบุรี (เบอร์ โทรศัพท์ 085-9012242) นอกจากนี้ โครงการได้มี การติดตั้งกล่องรับความคิดเห็นที่ชุมชนใกล้กับฐาน หลุมผลิต เพื่อดำเนินการติดตามและรวบรวมข้อมูล และในกรณีที่พบว่ามีความเสียหายเกิดขึ้นเนื่องจาก การดำเนินงานของโครงการจะมีขั้นตอนในการ ดำเนินการเพื่อแก้ไขปัญหาที่เกิดขึ้น และการติดตามผล การดำเนินการแก้ไขนอกจากนี้จะมีการวิเคราะห์ หาสาเหตุ เพื่อดำเนินการป้องกันมิให้เกิดปัญหาดังกล่าว ขึ้นอีก อย่างไรก็ตาม ไม่มีเรื่องร้องเรียนเนื่องมาจาก ผลกระทบจากการเผาก๊าซ ในระหว่างเดือนกรกฎาคม – ธันวาคม พ.ศ. 2565	-

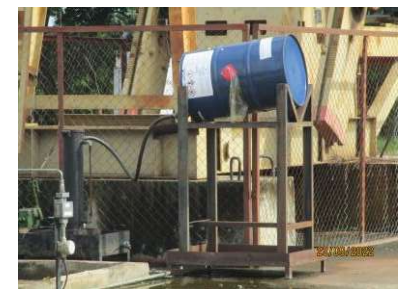
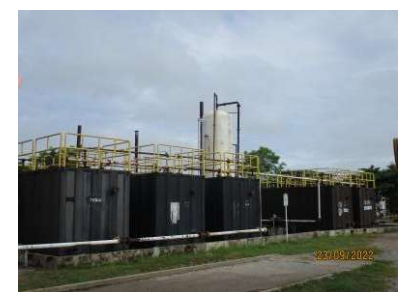
1.5 ทรัพยากร ดิน คุณภาพ น้ำใต้ดิน และคุณภาพ น้ำผิวดิน	การผลิตปิโตรเลียมอาจทำให้มีกากของเสียและน้ำเสียปนเปื้อนในช่วงที่มีฝนตก ซึ่งเมื่อถูกระบายออกสู่ภายนอกอาจทำให้ดินและแหล่งน้ำเกิดการปนเปื้อน	1. ติดตั้งอุปกรณ์การผลิตปิโตรเลียมที่มีความเสี่ยงต่อการปนเปื้อนน้ำมันหรือสารเคมีบนพื้นที่คอนกรีตบริเวณพื้นที่ฐานรองรับแท่นเจาะเดิม ซึ่งมีรางระบายน้ำล้อมรอบหรือวางบนวัสดุกันซึมส่วนล่างเก็บกักต่างๆ ต้องจัดให้มีคันคอนกรีตล้อมรอบ โดยพื้นที่ภายในคันคอนกรีตต้องมีความจุเพียงพอที่สามารถกักเก็บของเหลวภายในถังกรณีเกิดเหตุถังรั่ว	✓	ปฏิบัติตามมาตรการ โครงการได้ติดตั้งและจัดวางอุปกรณ์การผลิตปิโตรเลียม บนพื้นที่คอนกรีตบริเวณพื้นที่รองรับแท่นเจาะเดิม จัดเตรียมถาดรองป้องกันการหกรั่วไหลของน้ำมันและสารเคมี รวมถึงจัดให้มีคันคอนกรีตที่มีความจุเพียงพอล้อมรอบถังเก็บ	-

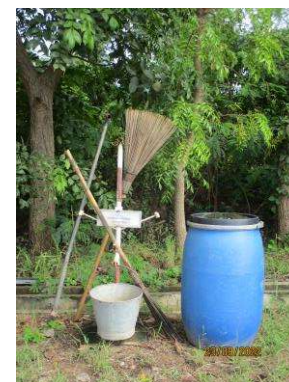
2. กรณีน้ำมันดิบหรือสารเคมีหกรั่วไหล จะต้อง รีบทำความสะอาดทันที โดยต้องมีเครื่องมือ/ อุปกรณ์ในการขจัดคราบน้ำมันประจำอยู่ที่ ฐานหลุมผลิต	✓	ปฏิบัติตามมาตรการ โครงการมีการกำหนดแผนรองรับ เหตุฉุกเฉิน และจัดเตรียมชุดอุปกรณ์ทำความสะอาด คราบน้ำมัน พร้อมวัสดุดูดซับไว้ภายในฐานหลุมผลิต ตามแผนรองรับดังกล่าว	-

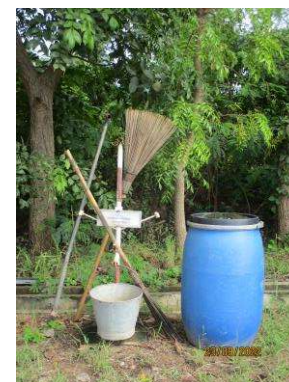
6. จัดให้มีอุปกรณ์ทำความสะอาดคราบน้ำมัน และฝึกอบรมทีมปฏิบัติการกำจัดคราบน้ำมัน	✓	ปฏิบัติตามมาตรการ โครงการมีการกำหนดแผนรองรับเหตุฉุกเฉิน และจัดเตรียมชุดอุปกรณ์ทำความสะอาดคราบน้ำมัน พร้อมวัสดุดูดซับไว้ภายในฐานหลุมผลิตตามแผนรองรับดังกล่าว	-

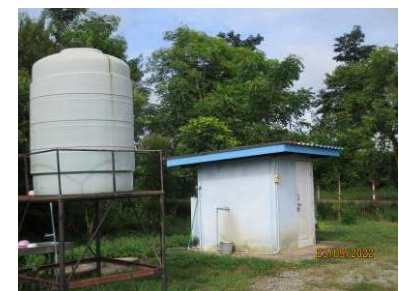
8. จัดให้มีห้องน้ำห้องส้วมที่ถูกสุขลักษณะและ เพียงพอกับจำนวนคนงานตามกฎหมาย ที่เกี่ยวข้อง และจัดให้มีการบำบัดน้ำเสีย จากห้องน้ำห้องส้วมในพื้นที่ฐานหลุมผลิต	✓	ปฏิบัติตามมาตรการ โครงการจัดให้มีห้องน้ำ พร้อมบ่อเกรอะที่เพียงพอกับจำนวนผู้ปฏิบัติงาน โดยในกรณีที่มีปริมาณมาก ผู้รับกำจัดของเสีย ในท้องถิ่นจะนำไปกำจัดที่ศูนย์จัดการขยะมูลฝอย เทศบาลเมืองวิเชียรบุรี	-

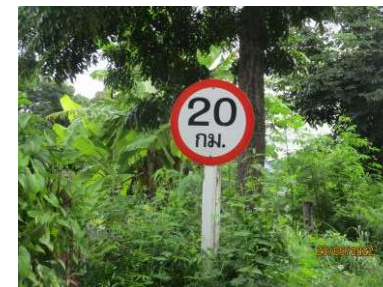
2.1 การ คมนาคม ขนส่ง	อุบัติเหตุและความ เสียหายต่อผิวจราจร จากรถขนส่งน้ำมันดิบ รถขนส่งน้ำจาก กระบวนการผลิต และ รถขนส่งพนักงาน ในระยะผลิตปิโตรเลียม ของโครงการ	1. กำกับดูแลให้ผู้รับเหมาปฏิบัติตามกฎจราจร และข้อบังคับในการใช้เส้นทางของบริษัทฯ อย่างเคร่งครัด โดยเฉพาะการจำกัด ความเร็วบรรทุกไม่เกิน 30 กม./ชม. ในช่วง ที่วิ่งผ่านชุมชน และช่วงที่วิ่งผ่านถนน ทางเข้าพื้นที่ฐานหลุมผลิต(ถนนลูกรัง) และ ไม่เกิน 80 กม./ชม. บนถนนทางหลวง เพื่อ ลดอุบัติเหตุจากการจราจร	☑	ปฏิบัติตามมาตรการ โดยการจำกัดความเร็วรถที่วิ่งบน ถนนลูกรังเข้า-ออกพื้นที่ฐานหลุมผลิตไม่เกิน 20 กม./ชม. และไม่เกิน 60 กม./ชม. บนถนนทางหลวง รวมทั้งได้ ติดตั้งป้ายจำกัดความเร็วไว้เป็นระยะๆ นอกจากนี้ ได้เข้มงวดให้พนักงานของบริษัททุกคนปฏิบัติตาม ระเบียบการจราจรอย่างเคร่งครัด	-

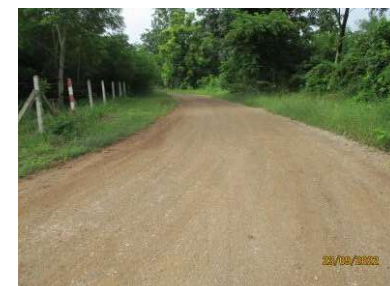
3. ควบคุมยานพาหนะให้มีน้ำหนัก น้ำหนักบรรทุกหรือน้ำหนักลงเพลลา เป็นไปตามค่าที่กำหนดโดยหน่วยงานที่รับผิดชอบถนนแต่ละประเภท เพื่อลดความเสียหายของผิวจราจรและโครงสร้างของถนน	✓	ปฏิบัติตามมาตรการ มีการควบคุมรถบรรทุก ไม่ให้บรรทุกเกินปริมาณที่กำหนด สำหรับสภาพถนนบริเวณด้านหน้าโครงการอยู่ในสภาพที่ดี และพร้อมสำหรับการใช้งาน โดยโครงการกำหนดให้มีการตรวจสอบสภาพถนนทางเข้าโครงการเป็นประจำทุกปี ปีละ 2 ครั้ง หากพบว่าถนนชำรุด จะดำเนินการซ่อมแซมเพื่อไม่ให้เกิดอันตรายต่อผู้ใช้ถนน	-

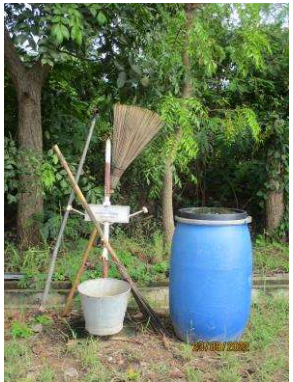
7. กรณีเกิดเหตุฉุกเฉินระหว่างการขนส่งที่ก่อให้เกิดความเสียหายต่อชีวิต ทรัพย์สิน และเกิดการรั่วไหลของน้ำมันดิบ ให้ปฏิบัติตามแผนฉุกเฉินสำหรับรถบรรทุกน้ำมัน	✓	ปฏิบัติตามมาตรการ โครงการมีการกำหนดแผนรองรับเหตุฉุกเฉิน และมีการอบรมพนักงานขับรถบรรทุกน้ำมันดิบ และน้ำจากกระบวนการผลิตเป็นประจำทุกปี โดยในปีพ.ศ. 2565 โครงการดำเนินการอบรมพนักงานขับรถบรรทุกน้ำมันดิบเมื่อวันที่ 28 พฤษภาคม และวันที่ 4, 9 มิถุนายน และอบรมพนักงานขับรถบรรทุกน้ำจากกระบวนการผลิตวันที่ 29 พฤษภาคม และวันที่ 5 มิถุนายน พ.ศ. 2565 นอกจากนี้โครงการได้มีการจัดเตรียมชุดอุปกรณ์ทำความสะอาดคราบน้ำมันไว้ภายในพื้นที่ฐานหลุมผลิตตามแผนรองรับเหตุรั่วไหล	-

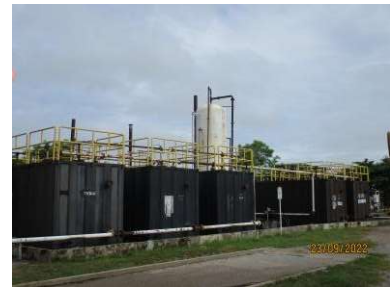
4. มีคันคอนกรีตล้อมรอบถังเก็บน้ำมันดิบ โดยพื้นที่ภายในคันต้องมีปริมาตรเพียงพอในการรองรับของเหลวภายในถังได้ทั้งหมด	✓	ปฏิบัติตามมาตรการ โดยได้จัดสร้างคันกันรอบบริเวณถังเก็บน้ำมันดิบเป็นคันคอนกรีต เพื่อป้องกันการรั่วไหลสู่ดิน และน้ำใต้ดิน	-

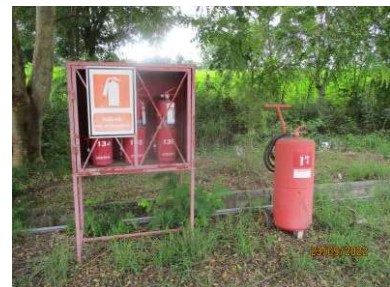
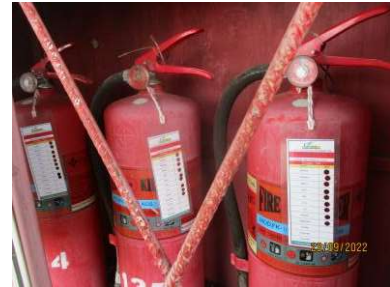
5. มีการบำรุงรักษา การตรวจสอบอุปกรณ์การผลิตปิโตรเลียม ตลอดระยะเวลาดำเนินการ	✓	ปฏิบัติตามมาตรการ โครงการมีแนวทาง และแผนในการตรวจสอบ และซ่อมบำรุงทั้งในส่วนเครื่องจักร อุปกรณ์ โดยจัดให้มีเจ้าหน้าที่สำหรับดำเนินการติดตามตรวจสอบซ่อมบำรุงอย่างสม่ำเสมอตามแผนที่กำหนด	-	ภาคผนวก จ-2 การตรวจสอบเครื่องจักรอุปกรณ์
