# ผลการปฏิบัติตามมาตรการป้องกันและแก้ไขผลกระทบสิ่งแวดล้อม

นิติบุคคลอาคารชุด เอ สเปซ สุขุมวิท จี - เอช ได้ดำเนินการติดตามตรวจสอบ รวบรวมเอกสารและภาพถ่ายประกอบ เพื่อจัดทำรายงานผลการปฏิบัติตามมาตรการป้องกันและแก้ไขผลกระทบสิ่งแวดล้อม โครงการ เอ สเปซ สุขุมวิท 77 (อาคารจี - เอช) (ระยะดำเนินการ) ช่วงเดือนกรกฎาคม - ธันวาคม 2565 ตามที่กำหนดไว้ในรายงานการวิเคราะห์ผลกระทบสิ่งแวดล้อม ในประเด็นดังนี้

เพื่อปฏิบัติตามข้อกำหนดดังที่กล่าวมาแล้ว โครงการ เอ สเปซ สุขุมวิท 77 (อาคารจี - เอช) จึงกำหนดให้มีการจัดทำรายงานฉบับนี้ขึ้นโดยเป็นการรายงานระหว่างเดือนกรกฎาคม - ธันวาคม 2565 ทั้งนี้ ผลการปฏิบัติตามมาตรการป้องกันและแก้ไขผลกระทบสิ่งแวดล้อมแสดงดังตารางที่ 2-1

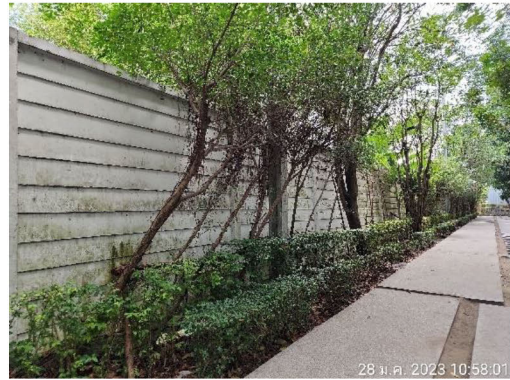
3. คุณค่าการใช้ประโยชน์ของมนุษย์					
3.1 การใช้ประโยชน์ที่ดิน	ก่อสร้างอาคารให้เป็นไปตามแบบของโครงการและกฎหมายที่เกี่ยวข้องโดยมีค่า FAR เท่ากับ 2.72:1 OSR เท่ากับ 61.13 % มีอัตราส่วนพื้นที่ว่างต่อพื้นที่อาคารรวม 22.49% บริเวณด้านที่ติดริมคลองปากบ่อและคลองประเวศบุรีรมย์ จัดให้มีพื้นที่สีเขียวเป็นแนวขนานกับคลองอย่างน้อย 3 เมตร และ 6 เมตร ตามลำดับ	✓	โครงการจัดให้มีอัตราพื้นที่ว่างต่อพื้นที่อาคารรวม และจัดให้มีพื้นที่สีเขียวเป็นแนวขนานกับคลองคลองปากบ่อและคลองประเวศบุรีรมย์ตามมาตรการกำหนด		ภาพที่ 2-1

ภาพที่ 2-1 พื้นที่สีเขียวบริเวณด้านที่ติดริมคลองปากบ่อและคลองประเวศบุรีรมย์

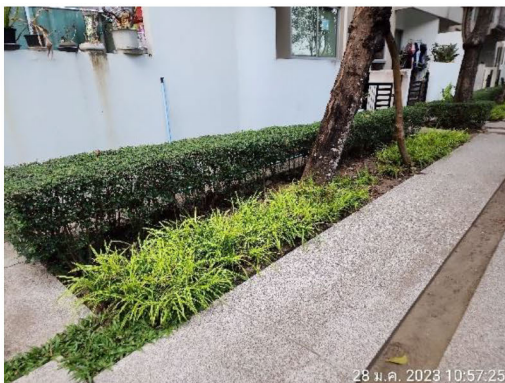
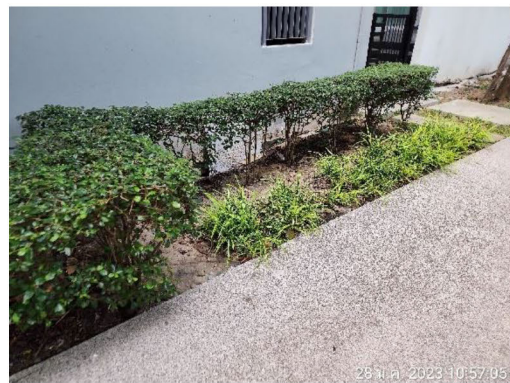
สรุปผลกระทบสิ่งแวดล้อม	มาตรการป้องกันและแก้ไขผลกระทบสิ่งแวดล้อม	ผลการปฏิบัติตามมาตรการ		ปัญหาอุปสรรค และแนวทางแก้ไข	อ้างอิง (ภาพถ่าย/เอกสาร)
		✓ ปฏิบัติ	✗ ไม่ได้ปฏิบัติ		
<b>1. ทรัพยากรสิ่งแวดล้อม ทางกายภาพ</b>					
<b>1.1 สภาพภูมิประเทศ</b>	ก่อสร้างอาคารให้เป็นไปตามแบบของโครงการและ กฎหมายที่เกี่ยวข้องโดยมีค่า FAR เท่ากับ 2.72:1 OSR เท่ากับ 61.13 % มีอัตราส่วนพื้นที่ว่างต่อ พื้นที่อาคารรวม 22.49% บริเวณด้านที่ติดริมคลอง ปากบ่อและคลองประเวศบุรีรมย์ จัดให้มีพื้นที่สีเขียวเป็น แนวขนานกับคลองอย่างน้อย 3 เมตร และ 6 เมตร ตามลำดับ	✓		โครงการก่อสร้างอาคารตามแบบของโครงการ และกฎหมายที่เกี่ยวข้อง โดยมีพื้นที่ว่างและ พื้นที่สีเขียว เป็นไปตามข้อกำหนด	ภาพที่ 2-1
<b>1.2 การชะล้าง พังทลายของดิน</b>	ปลูกต้นไม้และหญ้าคลุมดินในบริเวณพื้นที่ว่างของ โครงการ ที่มีได้มีการปูลาดพื้นผิว เพื่อลดการชะล้าง หน้าดิน	✓		โครงการจัดให้มีต้นไม้และหญ้าคลุมดินบริเวณ พื้นที่ว่างที่มีได้ปูลาดพื้นผิว เพื่อลดการชะล้าง หน้าดิน	ภาพที่ 2-2

ภาพที่ 2-2 ต้นไม้และหญ้าคลุมดินในบริเวณพื้นที่ว่างของโครงการ

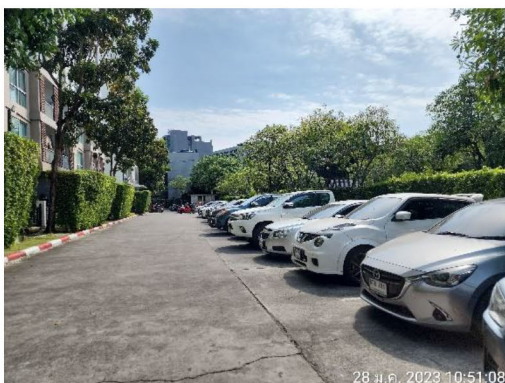
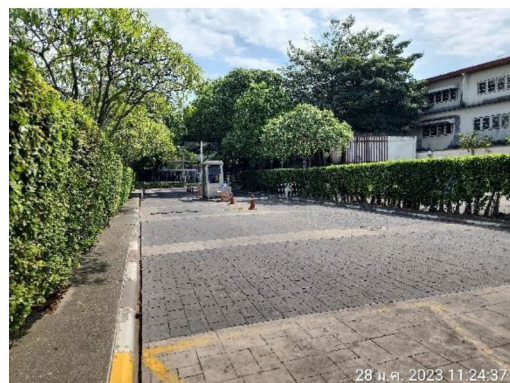
<b>1.3 คุณภาพอากาศ</b>	1) ดูแลถนนในโครงการให้มีสภาพดีไม่ชำรุด และ สะอาด เพื่อป้องกันไม่ให้เกิดการกระจายตัวของฝุ่น เมื่อมีการใช้ถนน	✓		โครงการได้ดูแลถนนในโครงการให้มีสภาพดีไม่ ชำรุด และซ่อมแซมทันทีเมื่อชำรุดเสีย รวมทั้ง จัดเจ้าหน้าที่ทำสะอาดถนนเป็นประจำ	ภาพที่ 2-3

ภาพที่ 2-3 ถนนในโครงการมีสภาพดี ไม่ชำรุด และสะอาด

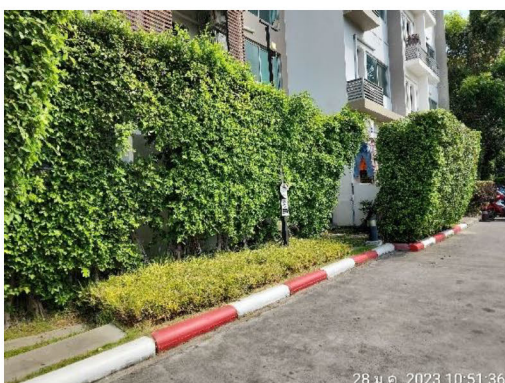
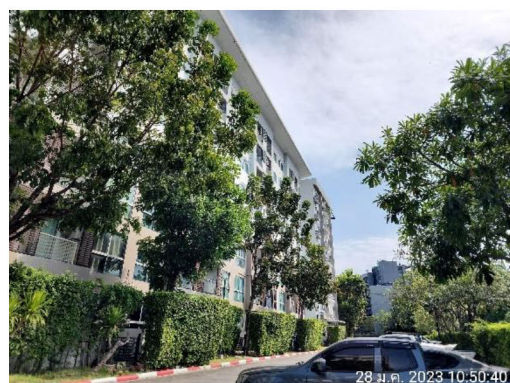
2) ปลุกต้นไม้และจัดพื้นที่สีเขียวในพื้นที่โครงการ เพื่อช่วยกันฝุ่นละออง โดยมีพื้นที่สีเขียวบริเวณชั้นล่าง จำนวน 5,190.51 ตารางเมตร	✓	โครงการได้ทำการปลุกต้นไม้ และจัดให้มีพื้นที่สีเขียวตรงตามมาตรการกำหนด		ภาพที่ 2-4

1.6 การระบายอากาศ และความร้อน	1) จัดพื้นที่สีเขียวในบริเวณพื้นที่โครงการให้เป็นไป ตามแบบภูมิสถาปัตย์ของโครงการโดยมีพื้นที่สีเขียว บริเวณชั้นล่าง จำนวน 5,190.51 ตารางเมตร เป็น ไม้ยืนต้น 4,684.21 ตารางเมตรหรือ 923 ต้น	✓	✗	โครงการได้จัดพื้นที่สีเขียวในบริเวณพื้นที่ โครงการให้เป็นไปตามแบบภูมิสถาปัตย์ของ โครงการ โดยมีพื้นที่สีเขียวบริเวณชั้นล่างตาม จำนวนที่ระบุในมาตรการ	ภาพที่ 2-4

ภาพที่ 2-4 พื้นที่สีเขียวบริเวณชั้นล่าง

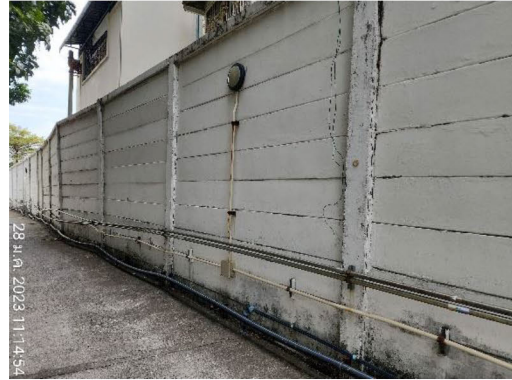
4) ก่อสร้างรั้วถาวรสูงไม่น้อยกว่า 2.00 เมตร โดยรอบโครงการ	✓	โครงการจัดให้มีรั้วถาวรรอบอาคาร ซึ่งมีความสูงตรงตามมาตรการกำหนด		ภาพที่ 2-6
1.4 ระดับเสียงและ ความสั่นสะเทือน	1) ควบคุมความเร็วของรถภายในโครงการ โดยมีการติดป้ายจำกัดความเร็ว หรือทำถนนเป็นเนิน เพื่อป้องกันไม่ให้เกิดการใช้ความเร็ว จำกัดความเร็วของรถที่เข้า-ออกโครงการไม่เกิน 30 กิโลเมตรต่อชั่วโมง และควรมีป้ายขอความร่วมมือ งดการใช้เสียงแตรรถและการเร่งเครื่องยนต์ที่ก่อให้เกิดเสียงรบกวน	⊙	โครงการจัดให้ป้ายควบคุมความเร็วและเนินชะลอความเร็วแล้ว แต่ยังไม่จัดให้มีป้ายให้งดใช้เสียงแตรรถ และป้ายห้ามการเร่งเครื่องยนต์		ภาพที่ 2-7 ภาพที่ 2-8 ภาพที่ 2-9 ภาพที่ 2-10

ภาพที่ 2-6 รั้วสูงไม่น้อยกว่า 2 เมตร รอบโครงการ

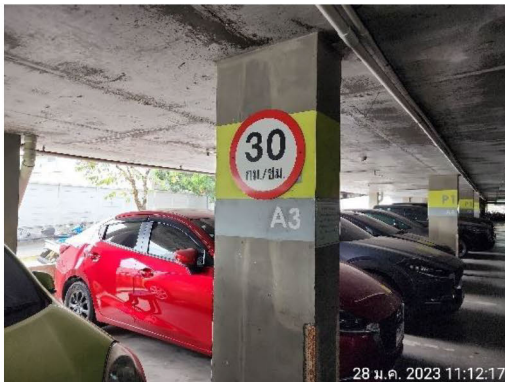
ภาพที่ 2-7 ป้ายจำกัดความเร็ว

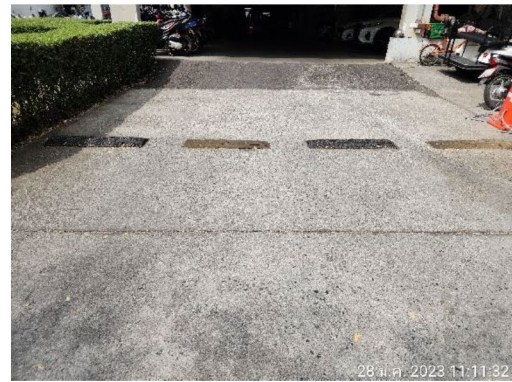
ภาพที่ 2-8 เนินชะลอความเร็ว

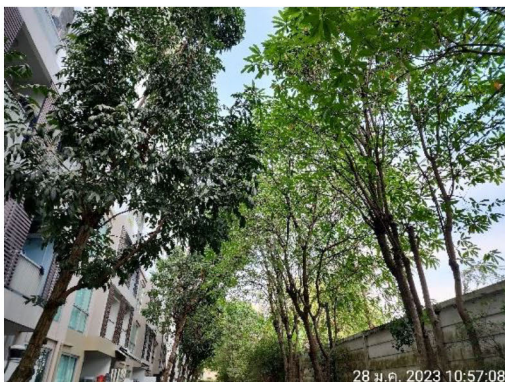
2) ปลุกต้นไม้และจัดพื้นที่สีเขียวภายในพื้นที่โครงการ และปลูกไม้ยืนต้นใบหนาตามแนวรั้ว เพื่อช่วยเป็นแนวป้องกันเสียง สำหรับด้านโรงเรียนวัดปากบ่อปลูกไม้ทรงสูง เช่น อดีอินเดียน	✓	โครงการได้ดำเนินการปลุกต้นไม้และจัดให้มีพื้นที่สีเขียว โดยปลูกไม้ยืนต้นใบหนาตามแนวรั้ว ส่วนด้านโรงเรียนวัดปากบ่อ ได้ทำการปลูกไม้ทรงสูง		ภาพที่ 2-11 ภาพที่ 2-12

ภาพที่ 2-11 ไม้ยืนต้นใบหนาตามแนวรั้ว

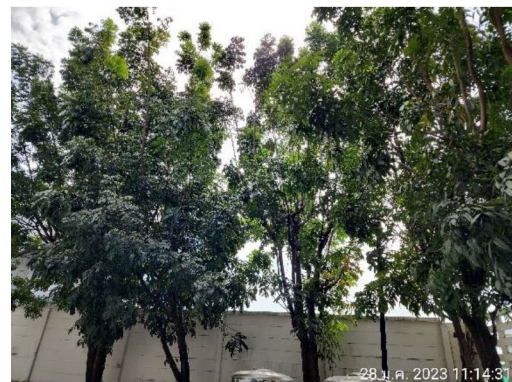
ภาพที่ 2-12 ต้นโอ๊กอินเดีย/ไม้ทรงสูง ด้านโรงเรียนวัดปากบ่อ

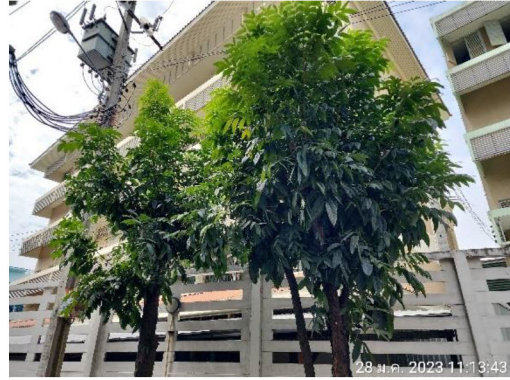
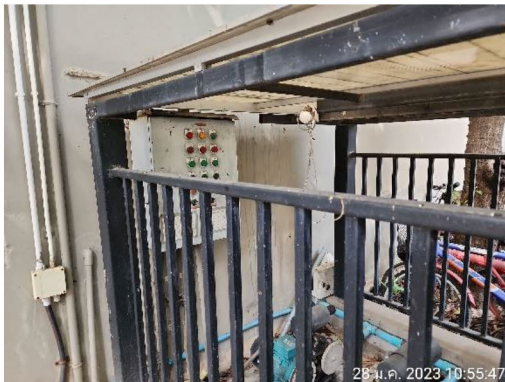
- อาคาร F มีระบบบำบัดที่สามารถรองรับน้ำเสียได้ 70 ลบ.ม./วัน		✗	ไม่ได้อยู่ในความรับผิดชอบของนิติบุคคลอาคารชุด เอ สเปซ สุขุมวิท จี - เอช	
	- อาคาร G-H มีระบบบำบัดที่สามารถรองรับน้ำเสียได้อาคารละ 120 ลบ.ม./วัน	✓		โครงการจัดให้มีระบบบำบัดน้ำเสียที่รองรับน้ำเสียได้ในอัตราตามมาตรการกำหนด	ภาพที่ 2-13

ภาพที่ 2-13 ระบบบำบัดน้ำเสียอาคาร G-H

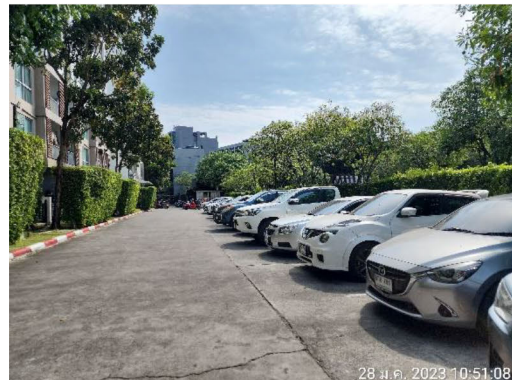
ภาพที่ 2-21 ระยะร่นของอาคาร H ส่วนที่แคบที่สุด 12.40 เมตร จากถนนสาธารณะ

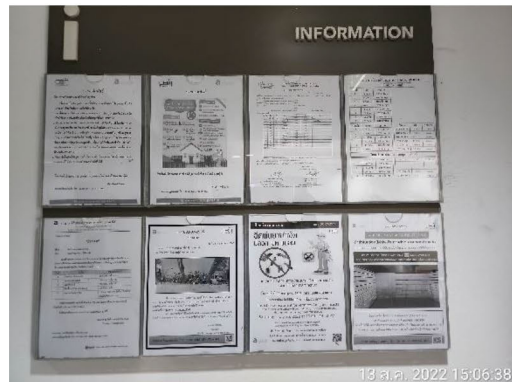
3) มีการณรงค์ส่งเสริมให้ผู้พักอาศัยมีความเข้าใจในวิธีและประโยชน์จากการประหยัดพลังงาน มีมาตรการจูงใจต่างๆ ซึ่งจะเป็นผลดีทั้งต่อผู้พักอาศัยเองและการใช้พลังงานของส่วนรวม	✗	✗	โครงการยังมิได้มีการณรงค์ส่งเสริมให้ผู้พักอาศัยมีความเข้าใจในวิธีและประโยชน์จากการประหยัดพลังงาน	ภาพที่ 2-32

ภาพที่ 2-32 ป้ายรณรงค์ประชาสัมพันธ์ประหยัดพลังงาน

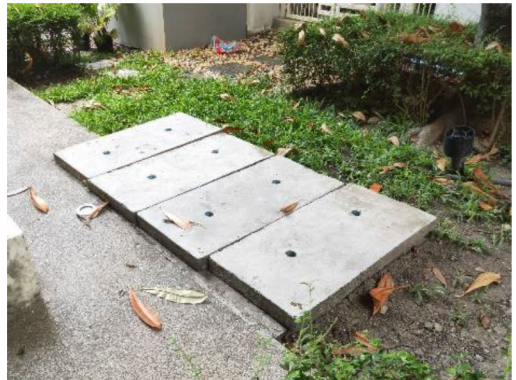
2) จัดให้มีบ่อหน่วงน้ำ 1 บ่อ ขนาดความจุ 828 ลบ.ม. เป็นบ่อพักน้ำก่อนระบายลงสู่ท่อระบายน้ำสาธารณะ ในช่วงที่มีฝน และใช้เครื่องสูบน้ำ ที่มีอัตราการสูบน้ำ ที่เหมาะสม คือ 0.125 ลบ.ม./วินาที จำนวน 2 เครื่อง (รวมอัตราการระบาย 0.25 ลบ.ม./วินาที) ซึ่ง จะทำให้ระบายน้ำออกจากพื้นที่โครงการได้ไม่เกินไป กว่าอัตราการระบายน้ำในปัจจุบัน	✓	โครงการจัดให้มีบ่อหน่วงน้ำก่อนระบายลงสู่ท่อ ระบายน้ำ		ภาพที่ 2-40 ภาพที่ 2-41

ภาพที่ 2-40 บ่อหน่วงน้ำ

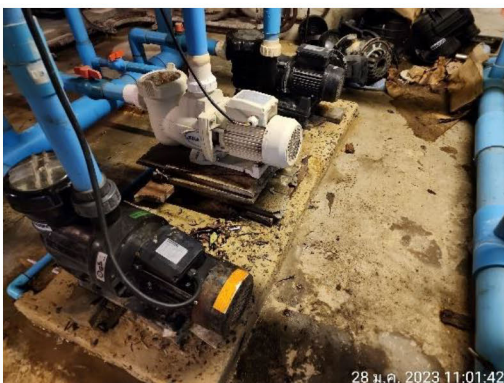
ภาพที่ 2-41 เครื่องสูบน้ำ
