## บทที่ 2

# ผลการปฏิบัติตามมาตรการป้องกันและแก้ไขผลกระทบสิ่งแวดล้อม

การดำเนินการโครงการ JW STATION@RAMINTRA จะก่อให้เกิดผลกระทบทั้งทางด้านบวกและด้านลบต่อทรัพยากรสิ่งแวดล้อม จำเป็นต้องมีมาตรการในการป้องกันและแก้ไขผลกระทบสิ่งแวดล้อม โดยมีการกำหนดจากการใช้ข้อมูลของการประเมินผลกระทบสิ่งแวดล้อมที่อาจเกิดขึ้นจากโครงการต่อทรัพยากรสิ่งแวดล้อมทั้งระยะก่อสร้างและระยะดำเนินการ ซึ่งมาตรการที่กำหนดขึ้นจะช่วยบรรเทาหรือลดระดับความรุนแรงของผลกระทบที่อาจเกิดขึ้นดังกล่าว การกำหนดมาตรการต้องอยู่ภายใต้เงื่อนไขที่สามารถปฏิบัติได้จริง เพื่อเป็นแนวทางในการแก้ไขและลดความรุนแรงของผลกระทบให้อยู่ในระดับที่ยอมรับได้

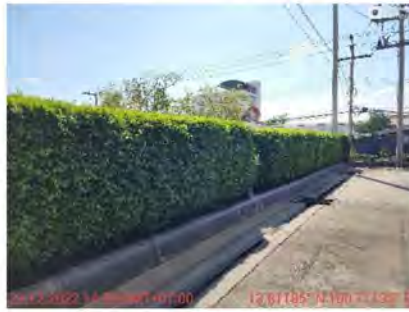
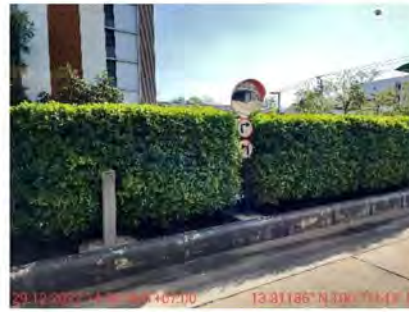
ภาพที่ 2-1 รั้วรอบพื้นที่โครงการ

1. ทรัพยากรสิ่งแวดล้อม ทางกายภาพ					
1.1 ลักษณะภูมิประเทศ	1) จัดให้มีรั้วรอบพื้นที่โครงการเพื่อกันขอบเขตพื้นที่อย่างชัดเจน	✓		โครงการได้สร้างรั้วรอบพื้นที่โครงการเพื่อกันขอบเขตพื้นที่ไว้ อย่างชัดเจน	ภาพที่ 2-1

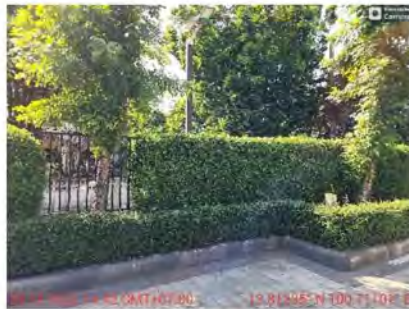
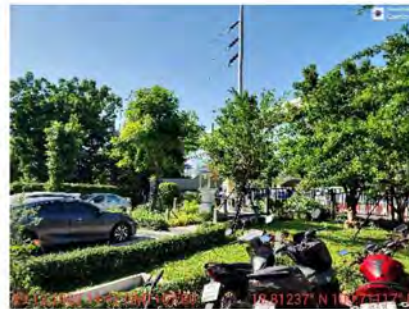
ภาพที่ 2-2 ต้นไม้ภายในโครงการและตลอดแนวเขตที่ดิน

2) จัดให้มีการปลูกไม้ยืนต้น ไม้พุ่ม ไม้คลุมดิน ภายในโครงการ โดยเฉพาะบริเวณแนวเขตที่ดินเพื่อให้พืชช่วยยึดหน้าดิน	✓		โครงการมีการปลูกต้นไม้ภายในโครงการ และตลอดแนวเขต ที่ดิน	ภาพที่ 2-2

5. ปลุกไม้นยนต์ ได้แก่ อินทนิลน้ำ แคนา มะฮอกกานี และโอ๊คอินเดีย เป็นต้น ซึ่งต้นไม้ดังกล่าวเป็นแนวกันชนช่วยลดระดับเสียงจากโครงการอีกทางหนึ่ง	✓ โครงการได้ปลุกไม้นยนต์เป็นแนวกันชนช่วยลดระดับเสียง		ภาพที่ 2-2

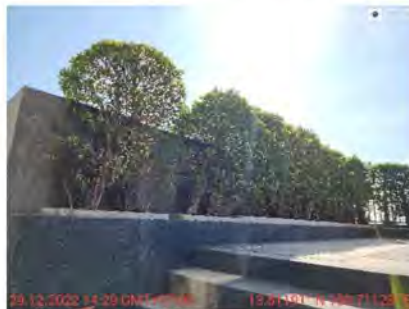
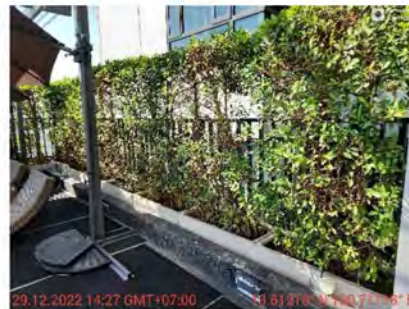
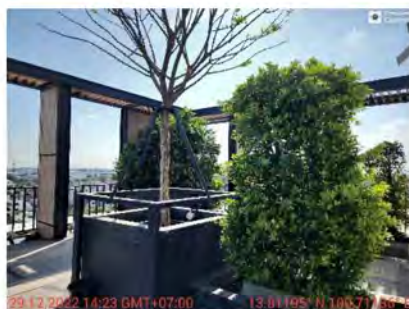
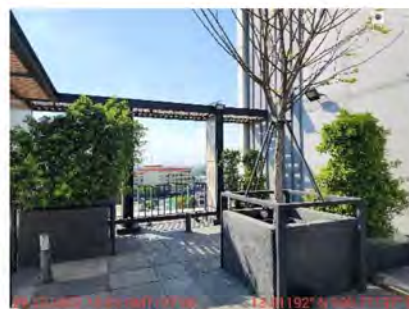
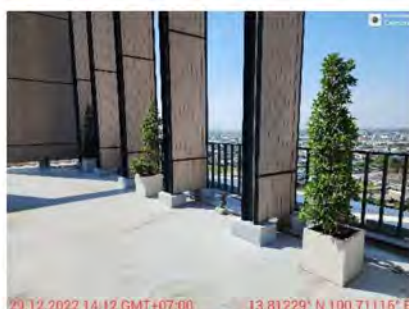
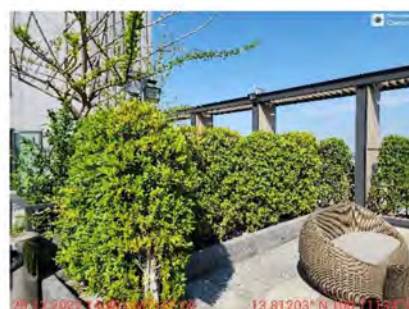
ภาพที่ 2-3 พื้นที่สีเขียวภายในโครงการ

5. จัดให้มีพื้นที่สีเขียวภายในโครงการเพื่อให้ต้นด่างกล้วยช่วยดูดซับฝุ่น ละอองภายในพื้นที่โครงการ	✓		โครงการได้จัดให้มีพื้นที่สีเขียวภายในโครงการเพื่อให้ต้น ด่างกล้วยช่วยดูดซับฝุ่นละอองภายในพื้นที่โครงการ	ภาพที่ 2-2 ภาพที่ 2-3

5. จัดให้มีพื้นที่สีเขียวภายในโครงการ ขนาดพื้นที่รวมทั้งสิ้น 983.28 ตารางเมตร เพื่อให้ต้นไม้ดังกล่าวช่วยดูดซับมลพิษจากที่จอดรถของโครงการ โดยพันธุ์ไม้ที่โครงการเลือกปลูกสามารถดูดซับก๊าซคาร์บอน-มอนอกไซด์ 63.04 mol หรือคิดเป็น 2,773.76 กรัม/วัน ซึ่งเพียงพอต่อปริมาณก๊าซคาร์บอนมอนอกไซด์ที่เกิดจากที่จอดรถ 162 กรัม	✓	✓	ภาพที่ 2-2 ภาพที่ 2-3

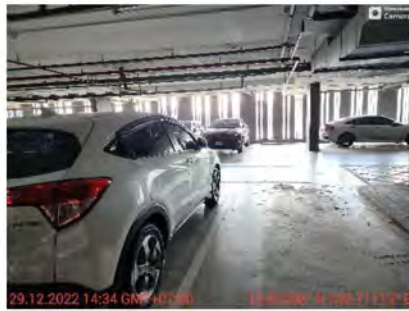
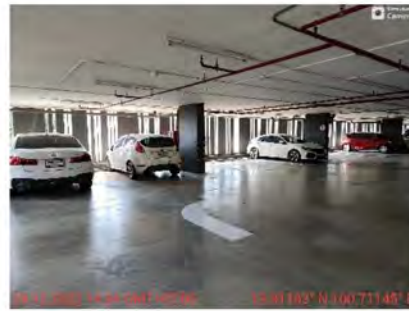
ภาพที่ 2-3 ที่จอดรถภายในโครงการ

1.2 คุณภาพอากาศ					
1.2.1 ฝุ่นละออง	1. จัดให้มีที่จอดรถชั้นที่ 1-3 มีลักษณะเปิดโล่ง ไม่ปิดทึบ มีลมพัดผ่าน ตลอดเวลา สามารถระบายอากาศอย่างสะดวกตลอดเวลา มิให้เกิดการ สะสมของมลพิษ	✓		โครงการจัดที่จอดรถชั้นที่ 1-3 ที่เปิดโล่ง ระบายอากาศได้ดี	ภาพที่ 2-3

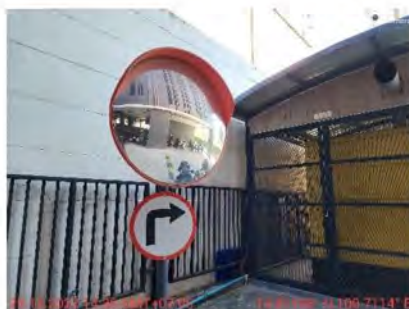
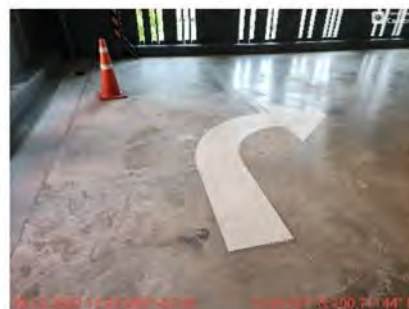
ภาพที่ 2-7 ป้ายและสัญลักษณ์จราจร

4. จัดทำป้ายและสัญลักษณ์จราจรบนพื้นทางให้ชัดเจนและไม่ ก่อให้เกิดความสับสนของผู้ขับขี่ ทำให้การเคลื่อนตัวของรถในโครงการ และบริเวณทางเข้า-ออกโครงการสามารถทำได้อย่างดีและปลอดภัย	✓		โครงการได้จัดทำป้ายและสัญลักษณ์จราจรบนพื้นถนน และ บริเวณทางเข้า-ออกโครงการไว้อย่างชัดเจน	ภาพที่ 2-7

4. จัดทำป้ายและสัญลักษณ์จราจรบนพื้นทางให้ชัดเจนและไม่ก่อให้เกิดความสับสนของผู้ขับขี่ ทำให้การเคลื่อนตัวของรถในโครงการและบริเวณทางเข้า-ออกโครงการ สามารถทำได้อย่างดีและปลอดภัย	✓	✓	ภาพที่ 2-7

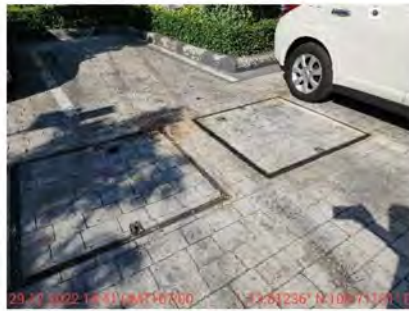
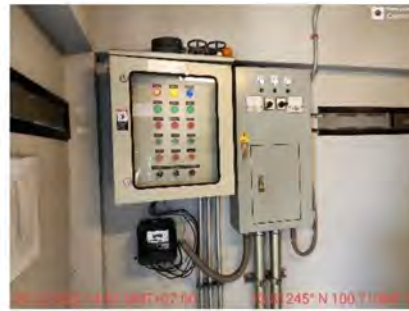
ภาพที่ 2-10 ระบบบำบัดน้ำเสีย

1.4 คุณภาพน้ำ	1. จัดให้มีระบบบำบัดน้ำเสีย จำนวน 1 ชุด เป็นระบบบำบัดน้ำเสียชนิดตะกอนเร่ง (Activated Sludge) จำนวน 1 ชุด ออกแบบให้รองรับน้ำเสียได้ 180 ลูกบาศก์เมตร/วัน รองรับน้ำเสียจากโครงการปริมาณ 156 ลูกบาศก์เมตร/วัน ได้อย่างเพียงพอ	✓ โครงการจัดให้มีระบบบำบัดน้ำเสีย จำนวน 1 ชุด เป็นระบบบำบัดน้ำเสียชนิดตะกอนเร่ง (Activated Sludge)		ภาพที่ 2-10

3.3 การบำบัดน้ำเสีย	1. โครงการจัดให้มีระบบบำบัดน้ำเสีย จำนวน 1 ชุด เป็นระบบบำบัดน้ำเสียชนิดตะกอนเร่ง (Activated Sludge) จำนวน 1 ชุด ออกแบบให้รองรับน้ำเสียได้ 180 ลูกบาศก์เมตร/วัน รองรับน้ำเสีย ปริมาณ 156 ลูกบาศก์เมตร/วัน ได้อย่างเพียงพอ	✓ โครงการจัดให้มีระบบบำบัดน้ำเสีย จำนวน 1 ชุด เป็นระบบบำบัดน้ำเสียชนิดตะกอนเร่ง (Activated Sludge) จำนวน 1 ชุด ออกแบบให้รองรับน้ำเสียได้ 180 ลูกบาศก์เมตร/วัน รองรับน้ำเสีย ปริมาณ 156 ลูกบาศก์เมตร/วัน ได้อย่างเพียงพอ		ภาพที่ 2-10

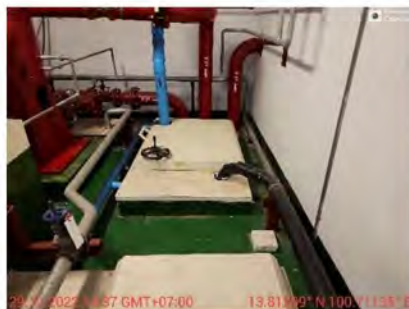
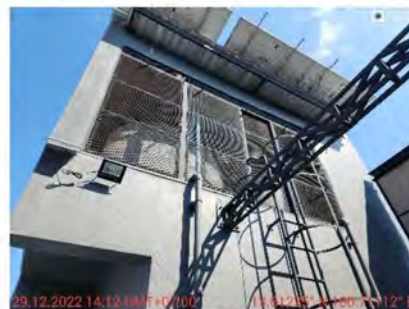
ภาพที่ 2-13 น้ำสำรองเก็บไว้ในถังเก็บน้ำใต้ดิน และถังเก็บน้ำชั้นดาดฟ้า

3. คุณค่าการใช้ประโยชน์ ของมนุษย์				
3.1 การใช้น้ำ	1. จัดให้มีน้ำสำรองเก็บไว้ในถังเก็บน้ำใต้ดิน และถังเก็บน้ำชั้นตาดฟ้า โดยสำรองน้ำใช้ได้นานประมาณ 1.2 วัน (ไม่น้อยกว่า 1 วัน)	✓	โครงการได้จัดให้มีน้ำสำรองเก็บไว้ในถังเก็บน้ำใต้ดิน และถัง เก็บน้ำชั้นตาดฟ้า ตามเงื่อนไขที่กำหนด	ภาพที่ 2-13

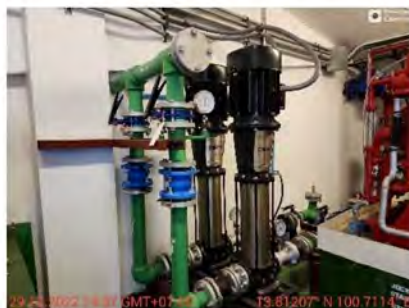
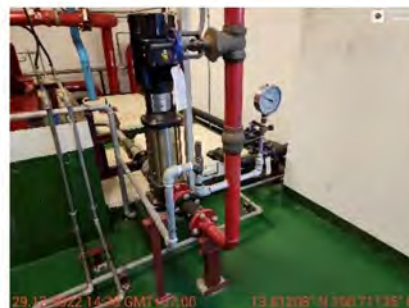
ภาพที่ 2-14 ระบบสูบน้ำในอาคาร

2. จัดให้มีระบบสูบน้ำในอาคารซึ่งทำหน้าที่สูบน้ำโดยไม่ดึงน้ำใช้ มาจากท่อประปาโดยตรง และควบคุมการจ่ายน้ำด้วยระบบตั้งเวลา ซึ่ง กำหนดเวลาการสูบน้ำในช่วง 24.00 - 05.00 น. ซึ่งอยู่นอกช่วงเวลา ที่ผู้พักอาศัยใกล้เคียงมีการใช้น้ำมาก	✓	โครงการจัดให้มีระบบสูบน้ำในอาคาร และควบคุมการจ่ายน้ำ ด้วยระบบตั้งเวลา ซึ่งกำหนดเวลาการสูบน้ำในช่วง 24.00 - 05.00 น.	ภาพที่ 2-14

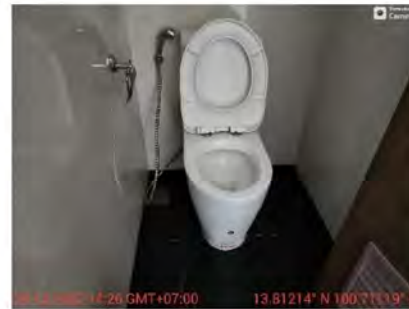
ภาพที่ 2-18 สุขภัณฑ์ประหยัดน้ำ

4. ออกแบบโดยเลือกใช้สุขภัณฑ์ที่ประหยัดน้ำ หรืออุปกรณ์ที่มี ประสิทธิภาพสูงทั้งก๊อกประหยัดน้ำ ชักโครกและหัวฉีดประหยัดน้ำ	✓	โครงการเลือกใช้สุขภัณฑ์ที่ประหยัดน้ำ หรืออุปกรณ์ที่มี ประสิทธิภาพสูงทั้งก๊อกประหยัดน้ำ ชักโครกและหัวฉีด ประหยัดน้ำ	ภาพที่ 2-18

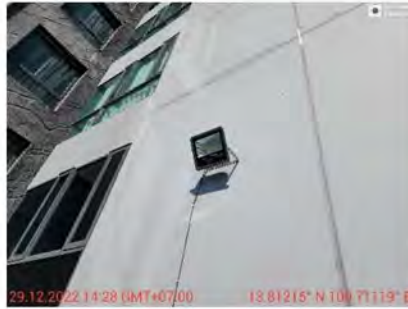
ภาพที่ 2-19 ระบบไฟฟ้าแสงสว่าง  
บริเวณสระว่ายน้ำ

1. มาตรการด้านความปลอดภัยและอุบัติเหตุการจมน้ำ			
	1) จัดให้มีการติดตั้งระบบไฟฟ้าแสงสว่างเพียงพอทั่วบริเวณสระว่ายน้ำ เพื่อให้มองเห็นได้ชัดเจนในกรณีที่มีการเปิดใช้สระในเวลากลางคืน	✓ โครงการได้ทำการติดตั้งระบบไฟฟ้าแสงสว่างทั่วบริเวณสระว่ายน้ำ สามารถมองเห็นได้ชัดเจนในเวลากลางคืน		ภาพที่ 2-19

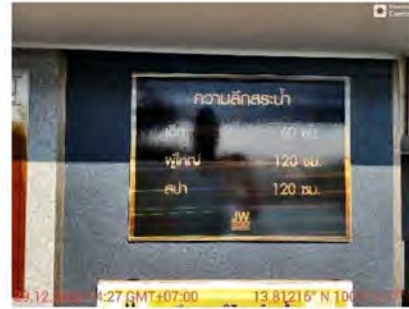
ภาพที่ 2-20 ป้ายบอกระยะความลึก  
ของสระว่ายน้ำ

2) จัดให้มีป้ายบอกระดับความลึกหรือเลขบอกตัวระดับความลึกที่สามารถมองเห็นได้ชัดเจน โดยมีตัวเลขแสดงความลึกเป็นระยะๆ อย่างน้อย 3 ระยะ	✓ โครงการได้จัดให้มีป้ายบอกระดับความลึก จำนวน 3 ระยะ		ภาพที่ 2-20

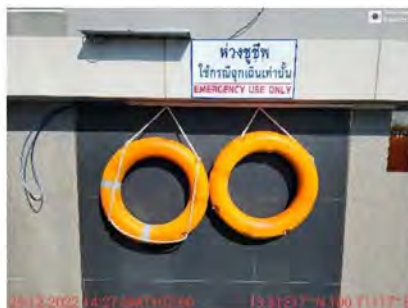
ภาพที่ 2-23 อุปกรณ์ประจำสระว่ายน้ำ

5) จัดให้มีอุปกรณ์ประจําสระว่ายน้ำ ซึ่งอยู่ในตำแหน่งที่เห็น ชัดเจนและนำมาใช้ได้ทันที โดยอุปกรณ์ที่จัดให้มี ได้แก่ - ไม้ช่วยชีวิต ยาวไม่น้อยกว่า 3.5 เมตร น้ำหนักเบา อย่าง น้อย 1 อัน - ห่วงชูชีพ ขนาดเส้นผ่านศูนย์กลางภายในไม่น้อยกว่า 18 นิ้ว ผูกไว้กับเชือกยาวไม่น้อยกว่า 18 เมตร (ไม่น้อยกว่า 18 เมตร ซึ่ง เป็นความยาวของสระ) - โฟมช่วยชีวิตอย่างน้อย 2 อัน	✓ โครงการได้จัดให้มีอุปกรณ์ประจําสระว่ายน้ำ ครบถ้วน ถูกต้องตามที่กำหนด		ภาพที่ 2-23

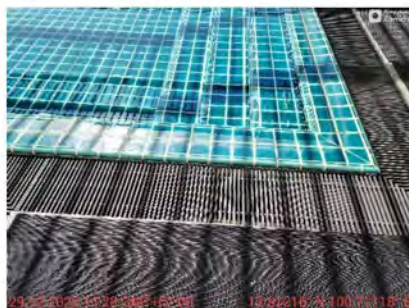
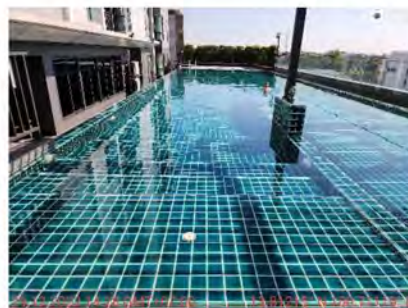
ภาพที่ 2-30 รางระบายน้ำล้นมีฝาปิด  
รอบสระว่ายน้ำ

2) จัดให้มีรางระบายน้ำล้นมีฝาปิดรอบสระว่ายน้ำ ความกว้าง 60 เซนติเมตร ไม่เป็นสนิม แข็งแรงทำความสะอาดง่าย อยู่ในสภาพดีและไม่มีน้ำล้นออกจากราง	✓ จัดให้มีรางระบายน้ำล้นมีฝาปิดรอบสระว่ายน้ำ ความกว้าง 60 เซนติเมตร ไม่เป็นสนิม แข็งแรงทำความสะอาดง่าย อยู่ในสภาพดีและไม่มีน้ำล้นออกจากราง		ภาพที่ 2-30
