นิติบุคคลอาคารชุด เดอะ พาร์คแลนด์ เพชรเกษม-ท่าพระ

รายงานผลการปฏิบัติตามมาตรการป้องกันและแก้ไขผลกระทบสิ่งแวดล้อม
และมาตรการติดตามตรวจสอบคุณภาพสิ่งแวดล้อม ในระยะดำเนินการ
โครงการ เดอะ พาร์คแลนด์ เพชรเกษม-ท่าพระ
ถนนเพชรเกษม แขวงวัดท่าพระ เขตบางกอกใหญ่ กรุงเทพมหานคร

ระหว่างเดือนกรกฎาคม – ธันวาคม พ.ศ. 2565

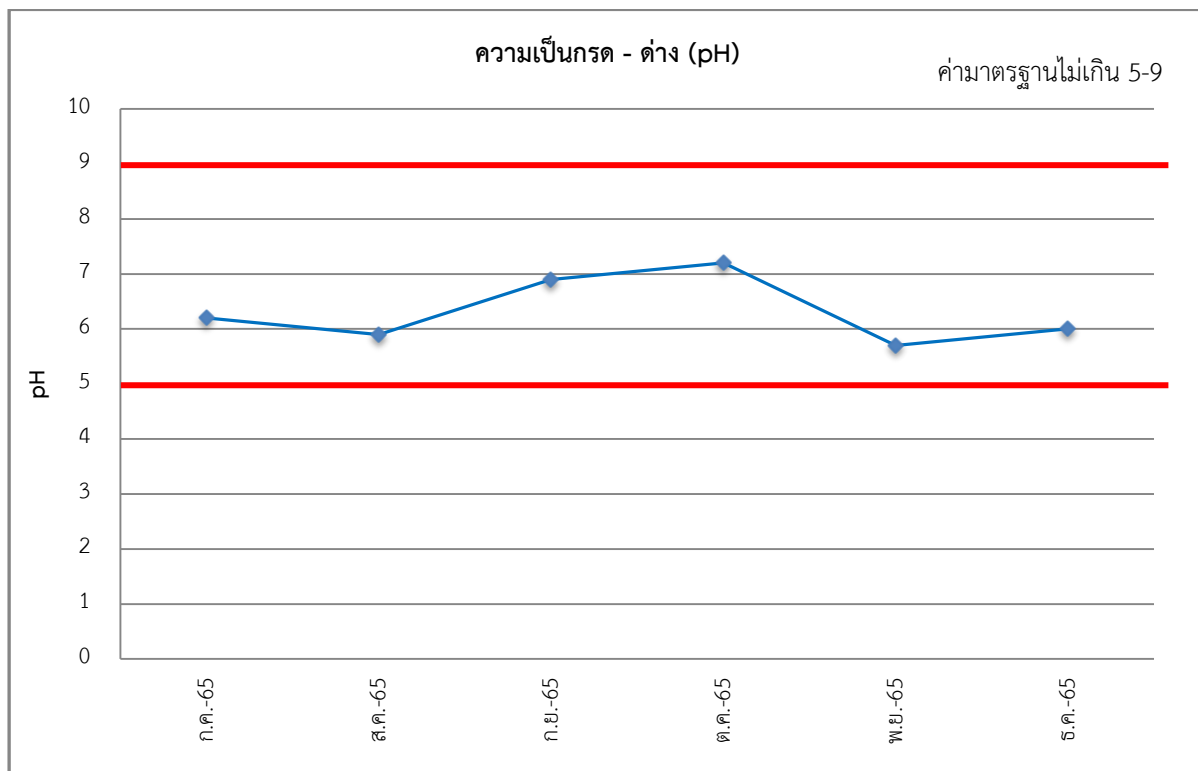
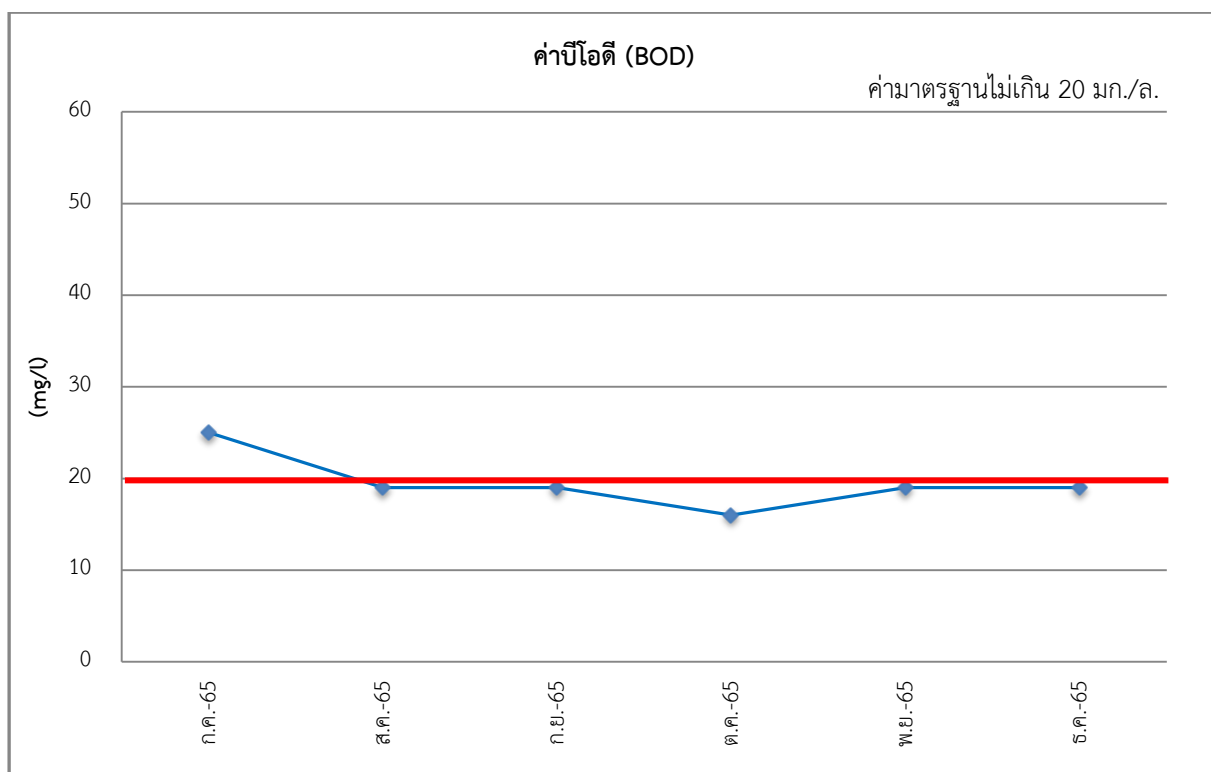
รูปที่ 3.2-1 ผลการติดตามตรวจสอบคุณภาพน้ำที่ออกจากระบบบำบัดน้ำเสีย (Effluent)

เดือนที่ตรวจวัด	พารามิเตอร์							
	pH	BOD (mg/l)	TDS (mg/l)	SS (mg/l)	Settleable Solids (mg/l)	Sulfide (mg/l)	TKN (mg/l)	Oil & Grease (mg/l)
ก.ค. 65	6.2	25.0	304.0	86.0	0.0	<0.2	19.32	<5.0
ส.ค. 65	5.9	19.0	284.0	22.0	0.0	<0.2	25.48	<5.0
ก.ย. 65	6.9	19.0	296.0	58.0	0.2	0.4	24.08	<5.0
ต.ค. 65	7.2	16.0	264.0	26.0	0.5	ตรวจไม่พบ	19.04	<5.0
พ.ย. 65	5.7	19.0	364.0	28.0	0.2	0.3	28.32	<5.0
ธ.ค. 65	6.0	19.0	382.0	29.0	0.3	0.3	25.20	<5.0
ค่ามาตรฐาน ^{1/}	5-9	≤20	≤500	≤30	≤0.5	≤1.0	≤35	≤20
