ภาคผนวก ข
สำเนาเอกสารประกอบผลการปฏิบัติ
ตามมาตรการป้องกันและแก้ไขผลกระทบสิ่งแวดล้อม

ภาคผนวก ข-1
ภาพถ่ายประกอบผลการปฏิบัติ
ตามมาตรการป้องกันและแก้ไขผลกระทบสิ่งแวดล้อม

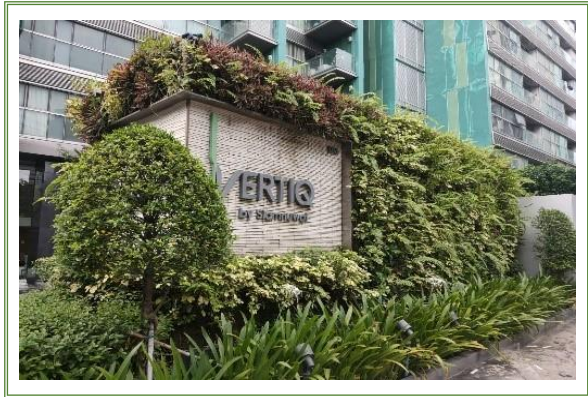
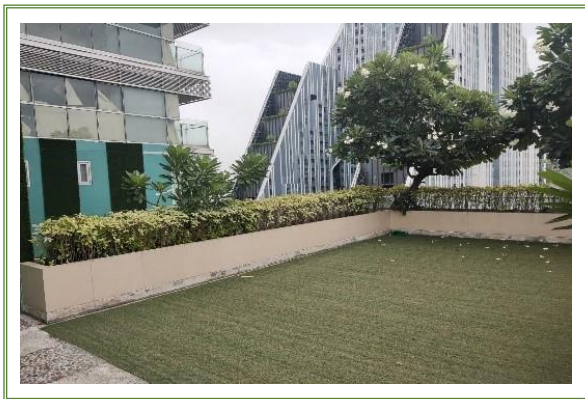
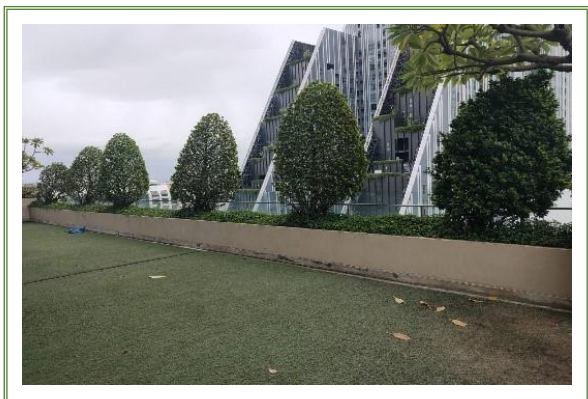
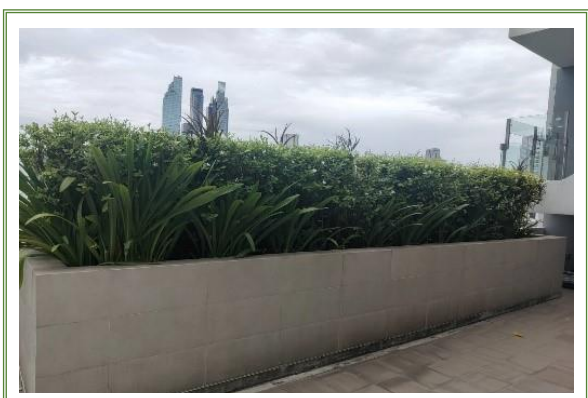
รูปภาพที่ 1 พื้นที่สีเขียวบริเวณโดยรอบในโครงการ
ต้นไม้ใหญ่ ไม้พุ่ม และหญ้าในสวนบริเวณตลอดแนวรั้วรอบตึก A-B

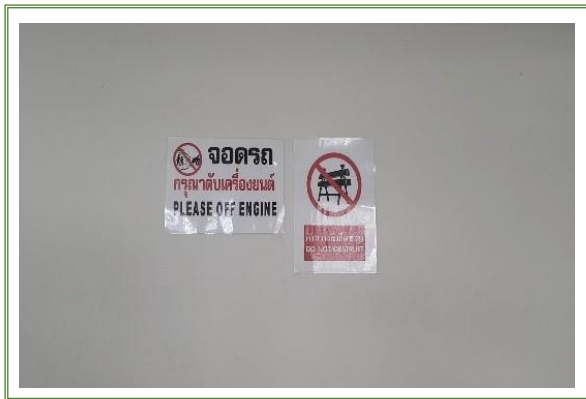
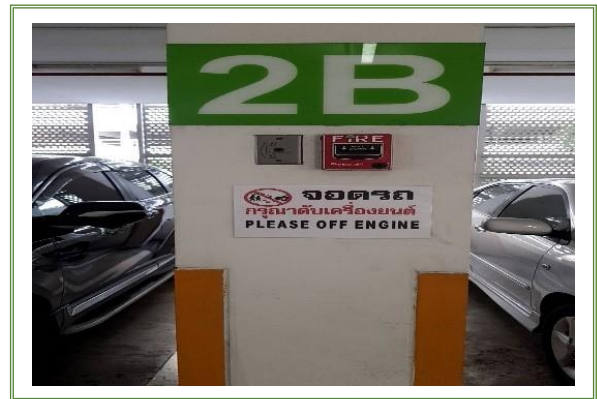
รูปภาพที่ 1.1 ป้ายกฤษฎาดับเครื่องยนต์ห้ามสตาร์ทรถยนต์ทิ้งไว้

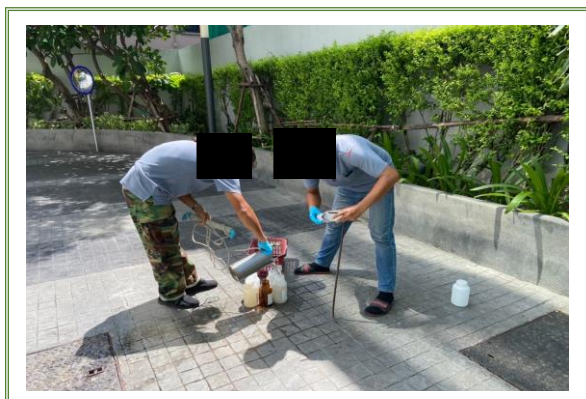
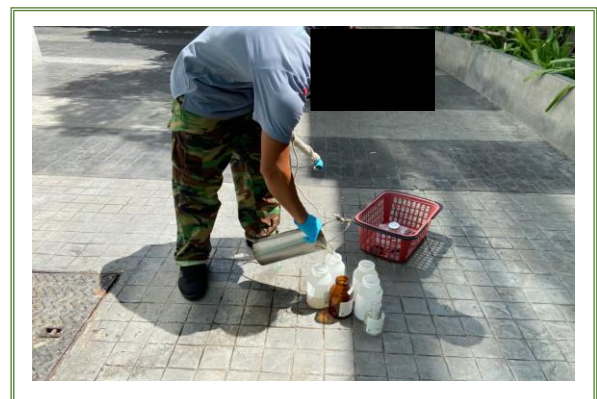
รูปภาพที่ 1.2 จัดเก็บคุณภาพน้ำเสียหลังผ่านการบำบัด

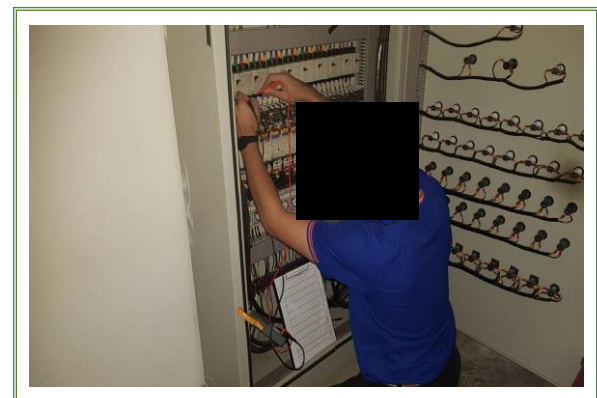
รูปภาพที่ 1.3 ตรวจสอบคุณภาพระบบบำบัดภายในอาคาร

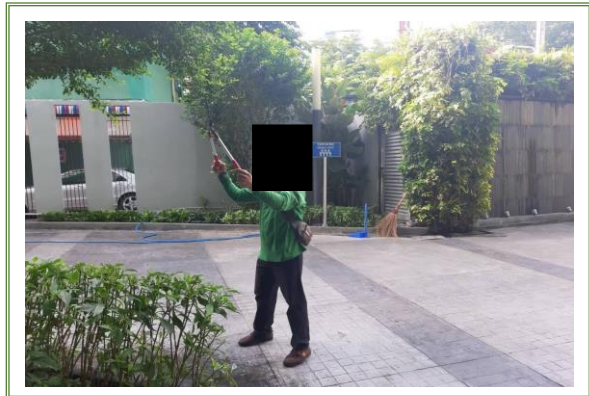
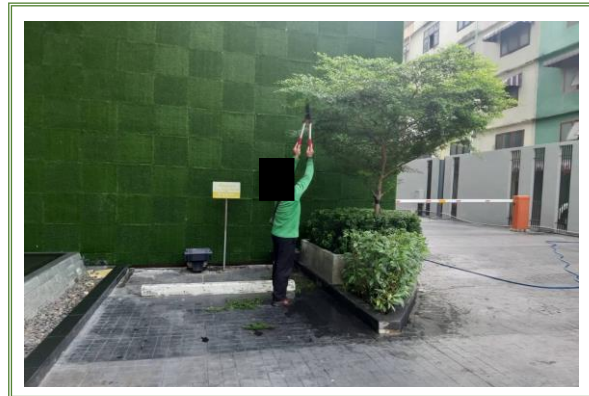
รูปภาพที่ 1.4 การตัดแต่งกิ่งต้นไม้ที่ปลูกภายในโครงการ

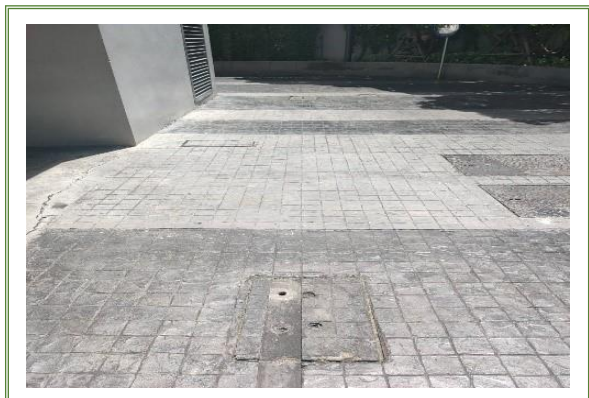
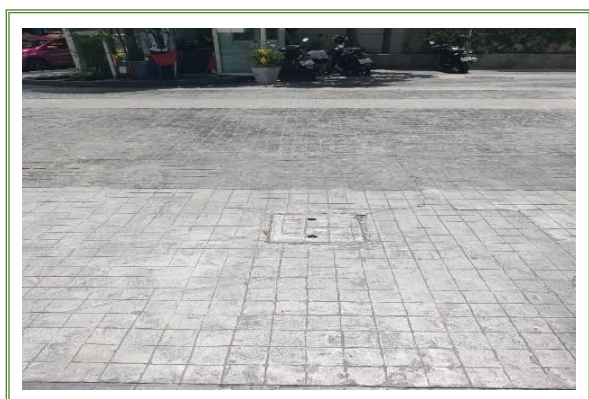
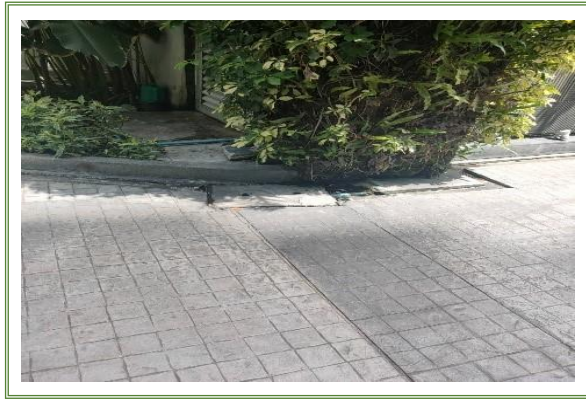
รูปภาพที่ 1.6 ร่องการระบายน้ำและป้องกันน้ำท่วม

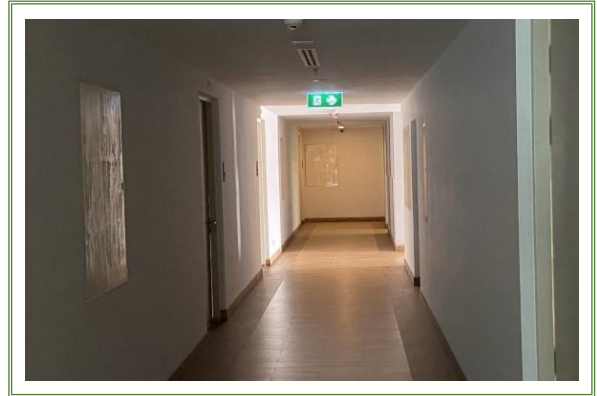
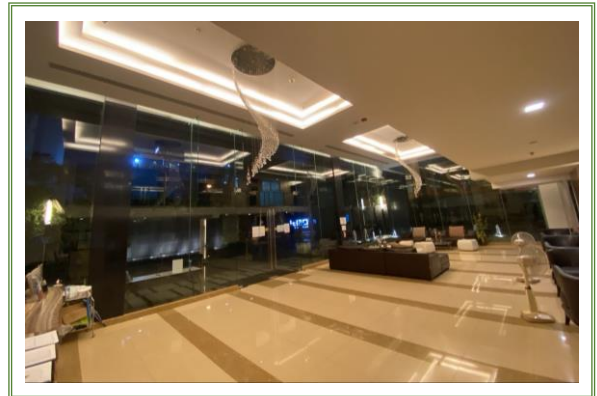
รูปภาพที่ 1.9 ตรวจสอบไฟส่องสว่างตามแนวทางเดินส่วนกลาง

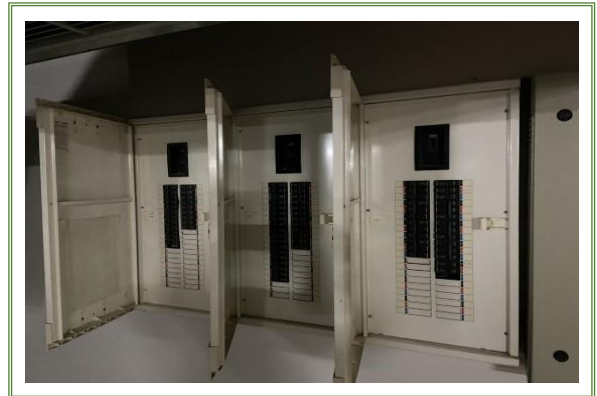
รูปภาพที่ 1.10 ตรวจสอบสภาพสายไฟให้อยู่ในสภาพดีอยู่เสมอ

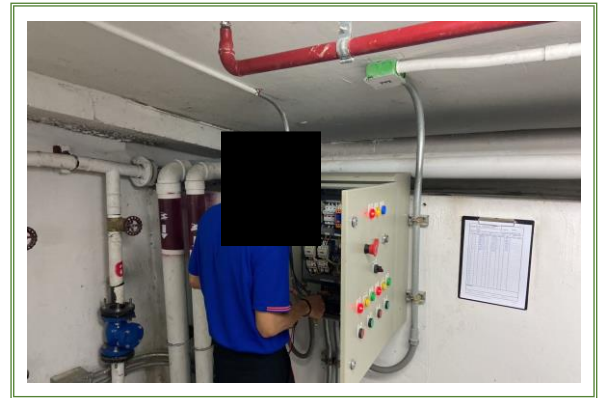
รูปภาพที่ 1.11 ตรวจสอบเซอร์กิตเบรกเกอร์

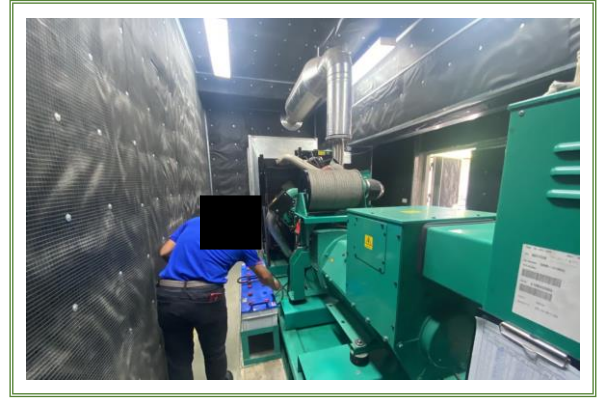
รูปภาพที่ 1.12 ตรวจสอบสภาพเครื่องกำเนิดไฟฟ้าสำรอง

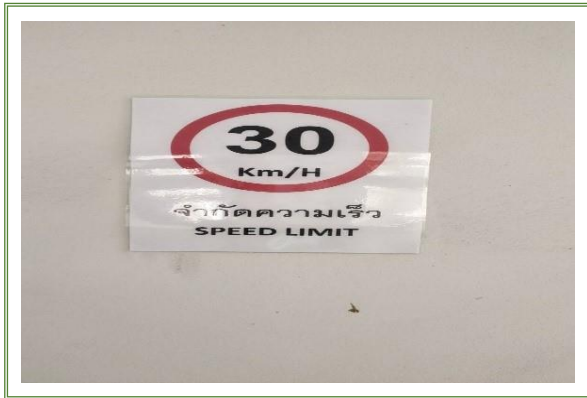
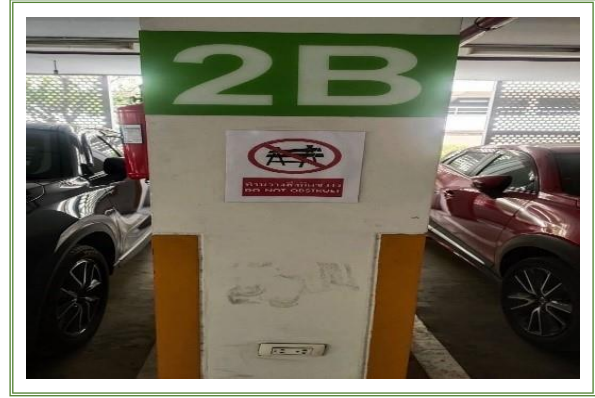
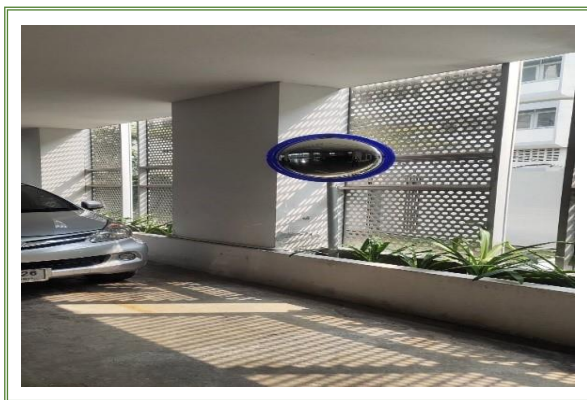
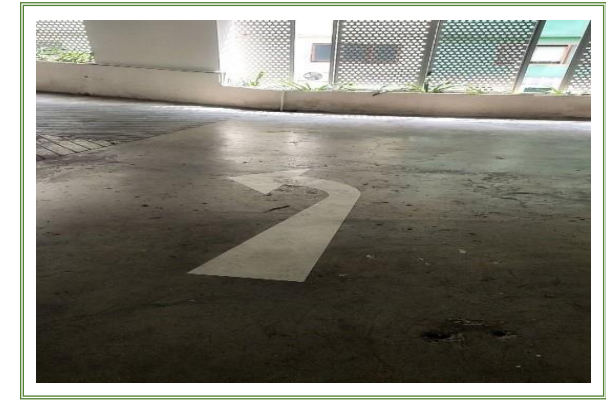
รูปภาพที่ 1.14 ตรวจสอบความชัดเจนของป้ายต่างๆและกระจกโค้ง

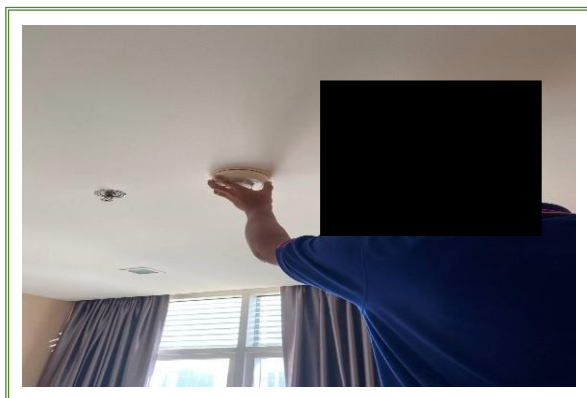
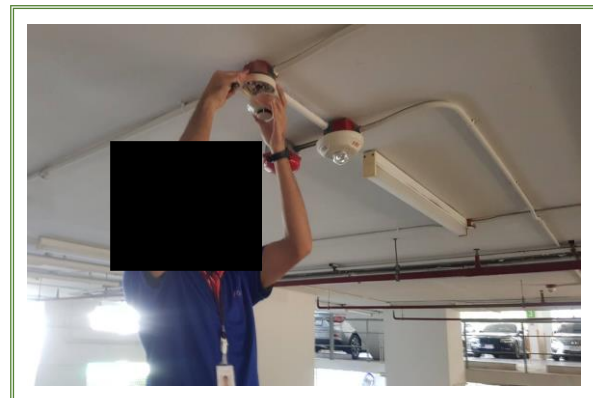
รูปภาพที่ 1.15 ตรวจสอบระบบอัคคีภัยของแต่ละชั้น

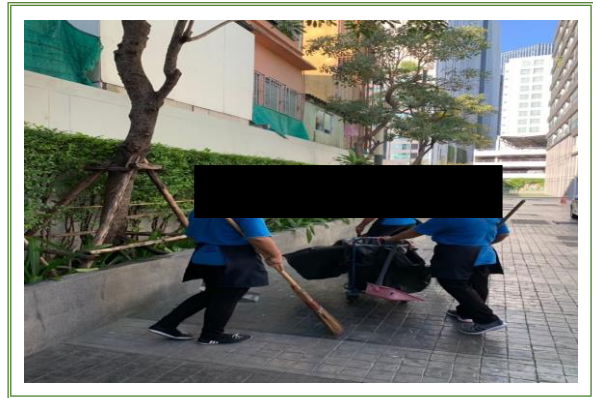
รูปภาพที่ 1.18 รูปแม่บ้านดูแลความสะอาดถนน

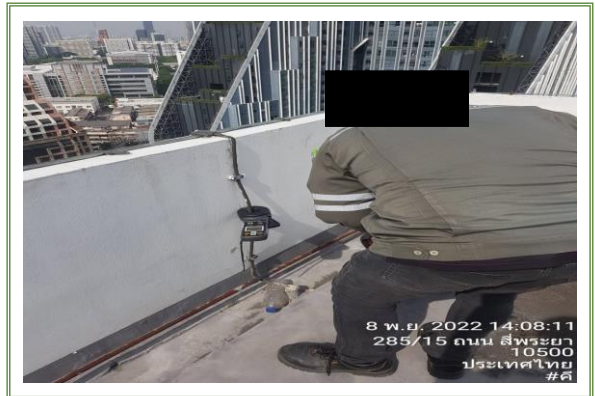
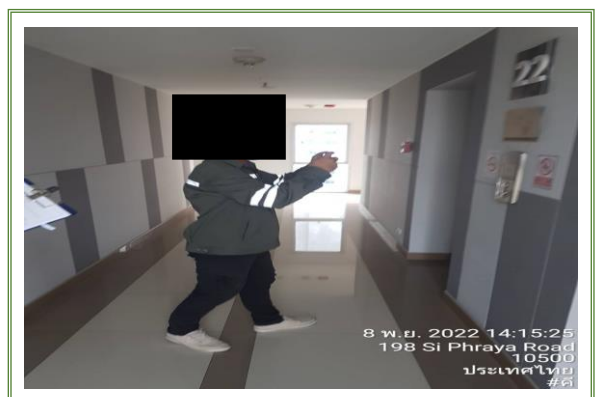
รูปภาพที่ 1.29 รูปภาพตรวจสอบอาคารประจำปี
