บทที่ 2

การปฏิบัติตามมาตรการป้องกันและแก้ไขผลกระทบสิ่งแวดล้อม

โครงการโรงแรม แมริออท หัวหิน (ส่วนขยาย) ของบริษัท ทีซีซี ลักซ์ซูรีโฮเทลส์ แอนด์ รีสอร์ท จำกัด ตั้งอยู่ที่ถนนเพชรเกษม ตำบลหัวหิน อำเภอหัวหิน จังหวัดประจวบคีรีขันธ์ เป็นโรงแรมระดับ 5 ดาว ประกอบด้วยอาคารจำนวนทั้งหมด 16 อาคาร เป็นอาคาร คสล. สูง 1-6 ชั้น ซึ่งมีจำนวนห้องพักรวมทั้งสิ้น 322 ห้อง ที่จอดรถยนต์ 102 คัน และที่จอดรถจักรยานยนต์ 42 คัน ในด้านคุณภาพสิ่งแวดล้อมซึ่งโครงการได้จัดทำรายงานการประเมินผลกระทบ สิ่งแวดล้อม และได้ผ่านการพิจารณาเห็นชอบรายงานฯตามหนังสือจากสำนักงานนโยบายและแผน ทรัพยากรธรรมชาติและสิ่งแวดล้อม เลขที่ ทส. 1009.5/5035 ลงวันที่ 8 พฤษภาคม พ.ศ. 2557 โดยหนังสือเห็นชอบได้กำหนดมาตรการป้องกันและแก้ไขผลกระทบสิ่งแวดล้อม และมาตรการติดตามตรวจสอบผลกระทบสิ่งแวดล้อม เพื่อ เป็นแนวทางให้โครงการปฏิบัติ รวมไปถึงเสนอรายงานผลการปฏิบัติตามมาตรการฯ ต่อหน่วยงาน อนุญาต และ หน่วยงานที่เกี่ยวข้อง รวมทั้งสำนักงานนโยบายและแผนทรัพยากรธรรมชาติและสิ่งแวดล้อม (สผ.) ทุก 6 เดือน

ตารางที่ 2.2-1 สรุปผลการปฏิบัติตามมาตรการป้องกันและแก้ไขผลกระทบสิ่งแวดล้อมในโครงการโรงแรมเมรือท หัวหิน (ส่วนขยาย) (ช่วงเปิดดำเนินการ)

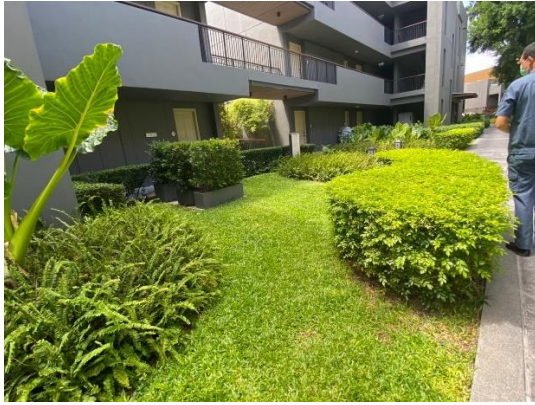
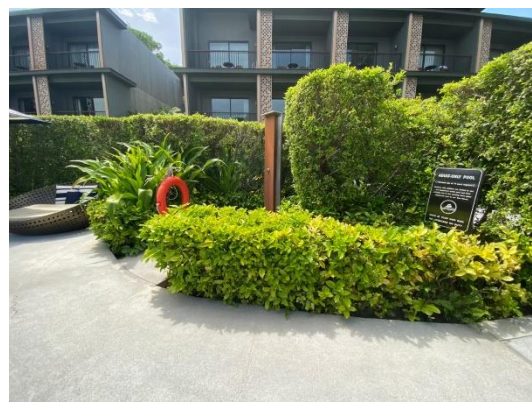
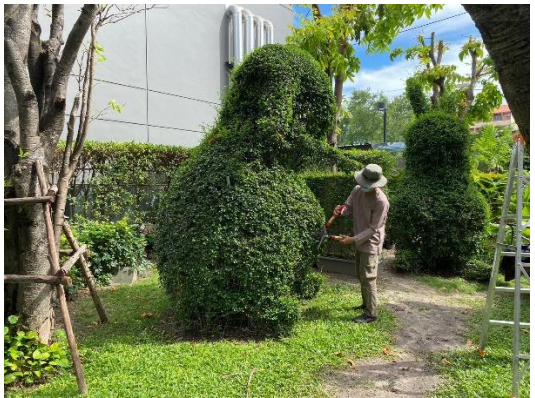
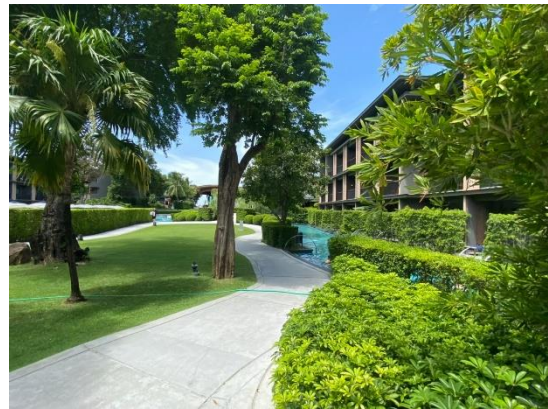
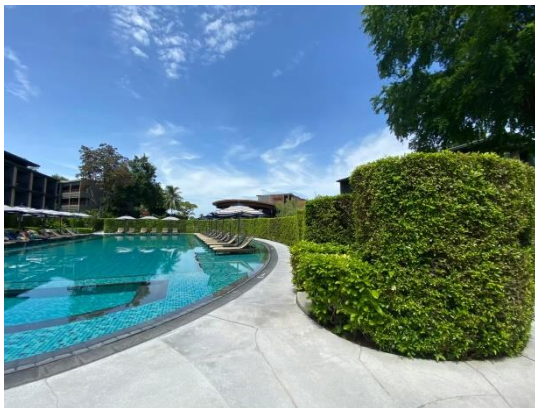
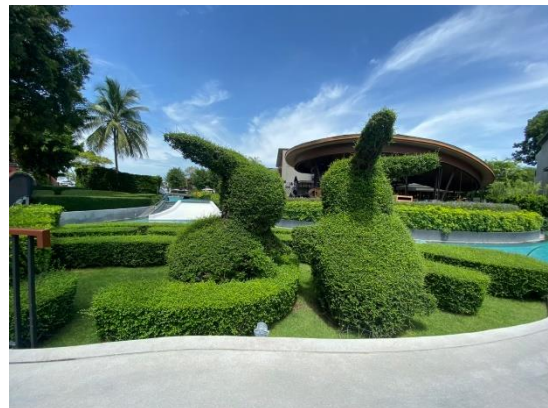
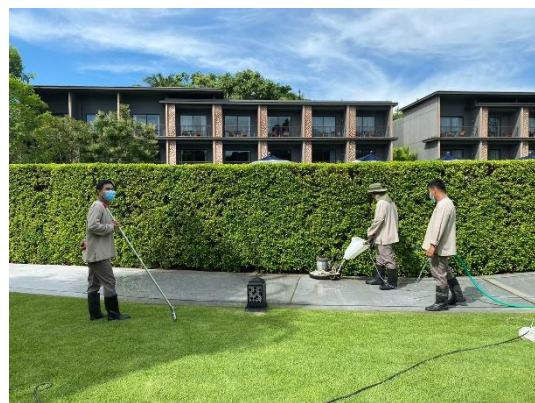
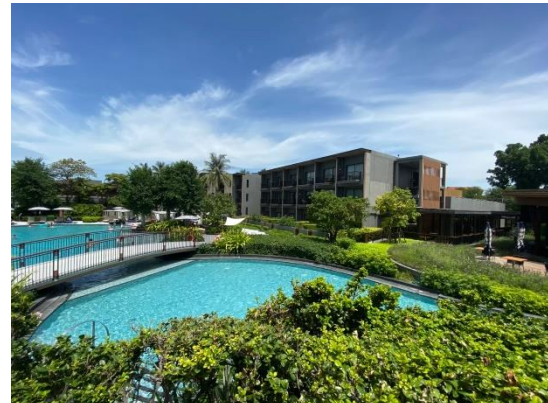
ภาพที่ 2.2-1 การบริหารจัดการพื้นที่สีเขียวและการดูแล

1. ทรัพยากรสิ่งแวดล้อมทางกายภาพ				
1.1 สภาพภูมิประเทศ	1. จัดให้มีพื้นที่สีเขียวขนาดรวม 10,419.86 ตารางเมตร คิดเป็นสัดส่วน 1 คนต่อพื้นที่สีเขียว 9.86 ตารางเมตร บริเวณชั้นล่างโดยตำแหน่งที่ปลูกจะ อยู่บริเวณที่ว่าง ตรงกลางของโครงการและด้านทิศตะวันออกที่ติด ขยายหาเพิ่มความนุ่มนวลสบายตาและทำให้อาคาร โครงการไม่แข็ง กระด้างเกิดภูมิทัศน์ที่ดีทั้งจากการมอง ภายในโครงการและจากภายนอกอยู่ ภายในโครงการ	ปัจจุบันโครงการได้จัดให้มีพื้นที่สีเขียวทั้งหมด 3 บริเวณ ได้แก่ พื้นที่ สีเขียวโซนที่ A, พื้นที่สีเขียวโซนที่ B และพื้นที่สีเขียวโซนที่ C (ทุก โซนตั้งอยู่บริเวณชั้นล่าง ของโครงการและครอบคลุมบริเวณที่ระบุ ในมาตรการที่อ้างถึงทุกบริเวณ) โดยทุก บริเวณมีตำแหน่งที่ตั้งและ ขนาดที่สอดคล้องต่อรายละเอียดโครงการที่ระบุในบทที่ 2 ของ รายงานการวิเคราะห์ผลกระทบสิ่งแวดล้อมอย่างมีนัยสำคัญ ซึ่งจาก การ ติดตามตรวจสอบผลการปฏิบัติตามมาตรการในเรื่องของพันธุ์ พืช พบว่าพื้นที่สีเขียวของโครงการทั้งหมดมีการปลูกต้นไม้และพืช พรรณที่เหมาะสมทุกบริเวณรวมไปถึงมีการดูแล ซ่อมแซม บำรุงรักษาอย่างต่อเนื่อง	-	ภาพที่ 2.2-1

3. คอยดูแลรักษาพื้นที่สีเขียวและต้นไม้ในโครงการให้ดู ดีสวยงามอยู่เสมอ	โครงการได้จัดให้พนักงานของโครงการส่วนหนึ่งทำหน้าที่ในการดูแล พื้นที่สีเขียวโดยเฉพาะ ทั้งนี้หน้าที่ดังกล่าวรวมไปถึงการตรวจสอบ ดูแล การปลูก การกำจัด รวมไปถึงกิจกรรมอื่นใดที่มีผลให้ต้นไม้ ไม้ พุ่ม และหญ้า มีการเจริญเติบโตอย่าง สมบูรณ์ Flushing และทาง โรงแรม มีถังน้ำ Recycle จำนวน 2 ถัง ปริมาตรรวม 228 ลบ.ม.	-	ภาพที่ 2.2-1

1.2 ดิน/การชะล้างพังทลาย ของดิน	-	-	-	-
1.3 คุณภาพอากาศ	1. จัดให้มีการปลูกไม้ยืนต้นตามแนวรั้วโครงการเพื่อเป็นแนว กำบังความร้อนจากเครื่องปรับอากาศ	ไม้ยืนต้นได้รับการปลูกตามแนวเขตที่ดินเป็นส่วนใหญ่ ทั้งนี้ ต้นไม้ดังกล่าวจะได้รับการดูแลจากพนักงานผู้มีหน้าที่รับผิดชอบ เป็นประจำ	-	ภาพที่ 2.2-1

1. ทรัพยากรสิ่งแวดล้อมทางกายภาพ (ต่อ)				
1.3 คุณภาพอากาศ (ต่อ)	11.จัดให้มีพื้นที่สีเขียวโดยการปลูกต้นไม้ชนิดต่างๆเพื่อช่วยดูดซับคาร์บอนไดออกไซด์ และลดอุณหภูมิอันเนื่องจากการคายน้ำของพืชและการระเหยน้ำจากผิวดิน	ปัจจุบันโครงการได้จัดให้มีพื้นที่สีเขียวทั้งหมด 3 บริเวณ ได้แก่ พื้นที่สีเขียวโซนที่ A, พื้นที่สีเขียวโซนที่ B และพื้นที่สีเขียวโซนที่ C ตั้งอยู่บริเวณชั้นล่างของโครงการจึงสามารถช่วยดูดซับคาร์บอนไดออกไซด์และลดอุณหภูมิอันเนื่องจากการคายน้ำของพืชและการระเหยน้ำจากผิวดินได้	-	ภาพที่ 2.2-1

4. รักษาสภาพธรรมชาติและดูแลต้นไม้ในโครงการให้ดีอยู่ เสมอเพื่อช่วยเป็นแนวดูดซับเสียงจากภายนอกได้	สภาพธรรมชาติและต้นไม้ในโครงการจะได้รับการดูแลจากพนักงาน ของโครงการอย่างสม่ำเสมอ	-	ภาพที่ 2.2-1

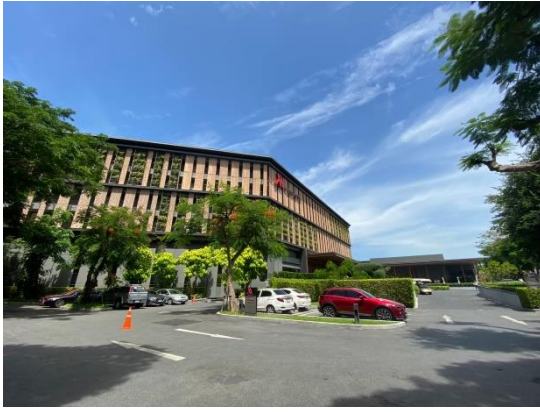
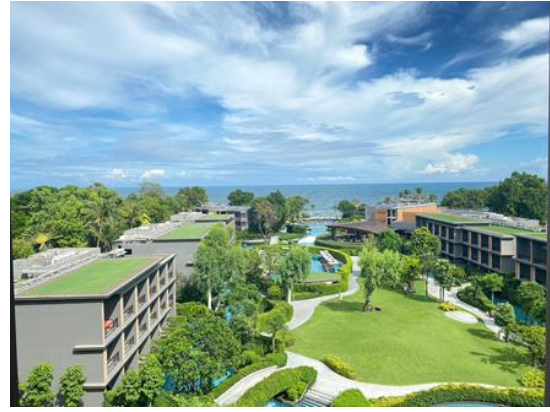
ภาพที่ 2.2-2 การบริหารจัดการด้านวิศวกรรมโครงสร้าง และสถาปัตยกรรม

2. จัดให้มีกระจกที่มีค่าการสะท้อนแสงตามกฎหมายกระทรวง ฉบับที่ 48 (พ.ศ.2540) ออกตามความใน พระราชบัญญัติควบคุมอาคาร พ.ศ. 2522 ข้อ 27 กล่าวว่า “วัสดุที่เป็นผิวของผนังภายนอกอาคารจะต้อง มีปริมาณ การสะท้อนแสงได้ไม่เกินร้อยละ 30”	กระจกที่มีใช้ภายในพื้นที่โครงการส่วนใหญ่เป็นกระจกชนิดเขียวตัด แสงและมีค่าการสะท้อนเป็นไปตามกฎหมายที่มาตรการอ้างถึง ทั้งนี้ ด้วยพื้นที่และผังอาคาร ที่ตั้งขนานกับทิศทางการเคลื่อนตัวของพระ อาทิตย์ทำให้องศาที่จะทำให้เกิดการ สะท้อนอยู่ในระดับต่ำ	-	ภาพที่ 2.2-2

5. ห้ามไม่ให้โครงการดำเนินกิจกรรมใดๆ ที่รบกวนในพื้นที่ สาธารณะบริเวณชายหาดตลอดระยะเวลาเปิดดำเนินการ	โครงการไม่มีการก่อสร้างใดๆ ที่รบกวนในพื้นที่สาธารณะบริเวณ ชายหาด ทั้งนี้การปฏิบัติตามมาตรการดังกล่าวสามารถสังเกต ได้จากแนวสิ่งปลูกสร้างที่สิ้นสุดตาม แนวเขตที่ดินพอดี จึงทำ ให้เกิดการตัดกันของทัศนียภาพอย่างชัดเจน	-	ภาพที่ 2.2-2

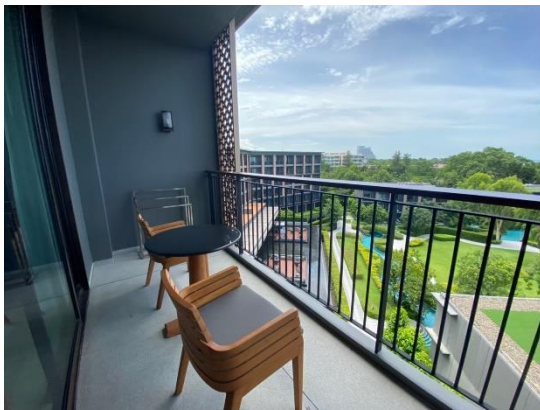
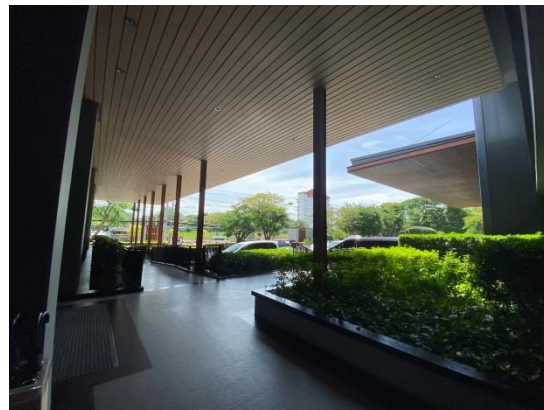
ภาพที่ 2.2-3 การบริหารจัดการระบบปรับอากาศ และระบายอากาศ

1. ทรัพยากรสิ่งแวดล้อมทางกายภาพ (ต่อ)				
1.3 คุณภาพอากาศ	2. จัดให้มีการออกแบบอาคารโครงการและเลือกใช้วัสดุที่เป็นมิตรกับสิ่งแวดล้อม รวมทั้งพิจารณาระบบหมุนเวียนของอากาศภายใน และ ภายนอกอาคาร เพื่อให้อาคารไม่ร้อนหรือไม่มี อากาศหมุนเวียน ซึ่งสามารถลดการใช้เครื่องปรับอากาศได้ในระดับหนึ่ง 21 คัน และสามารถจอดได้ในอาคารจอดรถจำนวน 397 คัน ซึ่ง ทางโครงการได้จัดที่จอดรถไว้อย่างเพียงพอ	ตามมาตรการที่อ้างถึง ระบุให้มีกิจกรรมที่เกี่ยวกับคุณภาพอากาศ อยู่ 2 กิจกรรม ได้แก่ การเลือกใช้วัสดุที่เป็นมิตรกับสิ่งแวดล้อม และระบบหมุนเวียนของอากาศ ภายในและภายนอกอาคาร ซึ่งจากการตรวจสอบด้วยสายตาเบื้องต้นพบว่า โครงการได้มีการปฏิบัติที่สอดคล้องต่อมาตรการอย่างมีนัยสำคัญ ยกตัวอย่าง เช่น การก่อสร้างผนังบางส่วนด้วยกระจกที่มีอัตราการสะท้อนต่ำ บางพื้นที่มีการ ก่อสร้างด้วยวัสดุที่ย่อยสลายได้ รวมไปถึงลักษณะของ ห้องพักที่สามารถระบาย อากาศได้ 2 ทาง (ทางประตูและทาง ระบาย) และมีระเบียงห้องพักและทางเดินที่ เปิดโล่งทำให้การ ระบายอากาศทำได้อย่างดีเยี่ยม	-	ภาพที่ 2.2-3

3. ทำความสะอาดเครื่องปรับอากาศเป็นประจำทุกๆ 6 เดือน/ครั้ง เพื่อเพิ่มประสิทธิภาพการทำงานของ เครื่องปรับอากาศ และ ป้องกันการ สะสมของเชื้อโรค และเชื้อแบคทีเรียต่างๆ	เครื่องปรับอากาศจะได้รับการทำความสะอาดอย่างน้อยทุก 6 เดือน โดยพนักงานของโครงการ หรือหากได้รับการร้องเรียนจากผู้ พักอาศัย	-	ภาพที่ 2.2-3

5.ดูแลระบบการระบายอากาศภายในอาคารอยู่เสมอเปิด ประตูอาคารบางจุดเพื่อให้อากาศถ่ายเทได้สะดวก	โครงการกำหนดให้พนักงานประจำโครงการที่มีหน้าที่ในการทำ ความสะอาดคอยติดตามดูแลระบบการระบายอากาศภายในอาคารอยู่เสมอ พร้อมทั้งเปิดประตู- หน้าต่าง เพื่อให้อากาศถ่ายเทได้สะดวก	-	ภาพที่ 2.2-3

9.จัดให้มีระบบการกำจัดสารมลพิษแบบ EAP โดยติดตั้งพัดลมดูดอากาศขนาด 2,000 CFM/เครื่อง บริเวณชั้นลานจอดรถยนต์ชั้นใต้ดิน อาคาร A จำนวน 2 เครื่อง และวางท่อระบายอากาศไปยังพื้นที่เขียว ขนาดรวม 80 ตารางเมตร เพื่อให้ Soil Bed ที่มีจุลินทรีย์ในดินกำจัด มลพิษทางอากาศ	โครงการมีระบบพัดลมดูดอากาศขนาดใหญ่ ประจำบริเวณชั้นลานจอดรถยนต์ชั้นใต้ดิน (อาคาร A) จำนวน 2 เครื่อง โดยระบบดังกล่าวทำงานควบคู่กับเครื่อง ตรวจจับก๊าซ CO, CO ₂ ที่ถูกติดตั้งไว้ในพื้นที่ชั้นนี้ปลายสุดของระบบระบาย อากาศ (ท่อระบายอากาศออกสู่ด้านนอก) มิได้มีการระบายอากาศไปยังพื้นที่สีเขียวแต่อย่างใด มีเพียงการปล่อยสู่นอกอาคารในระดับสูงเท่านั้น ดังนั้นการทำงานของระบบ EAP จึงยังไม่สมบูรณ์ จึงเป็นเหตุให้การปฏิบัติตามมาตรการยัง ดำเนินการไม่ครบถ้วน	-	ภาพที่ 2.2-3

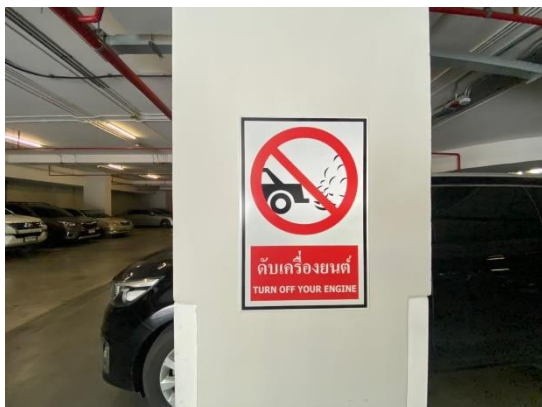
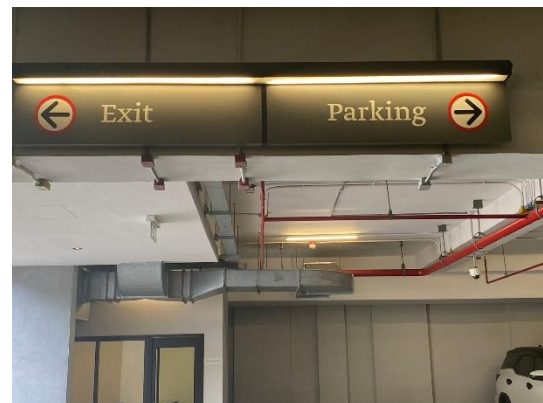
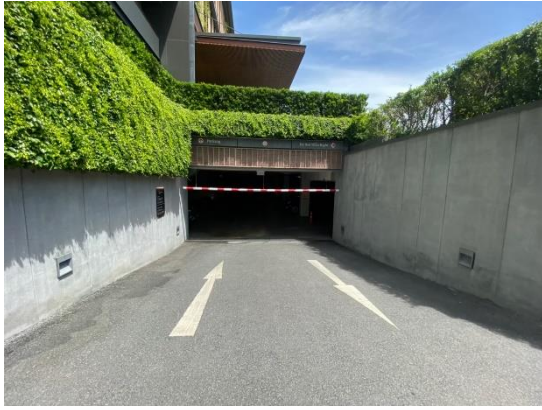
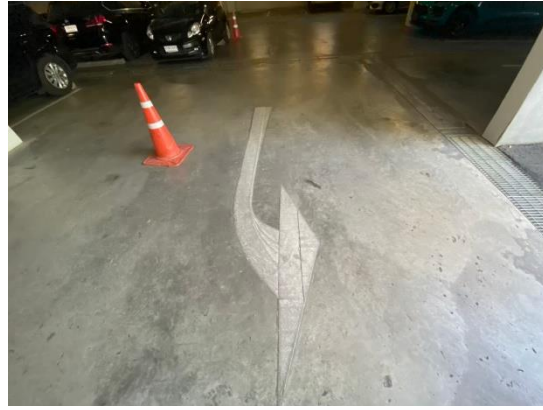
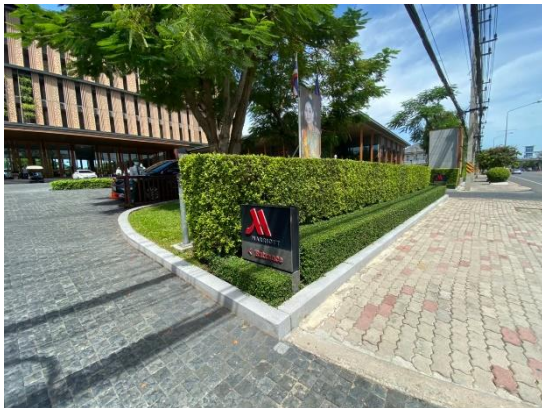
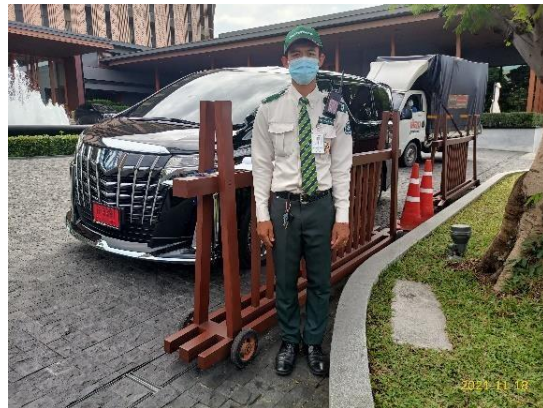
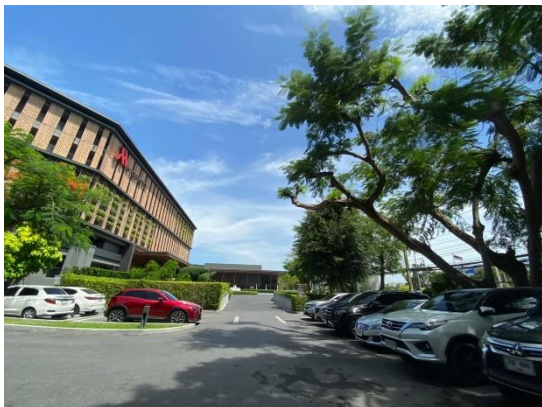
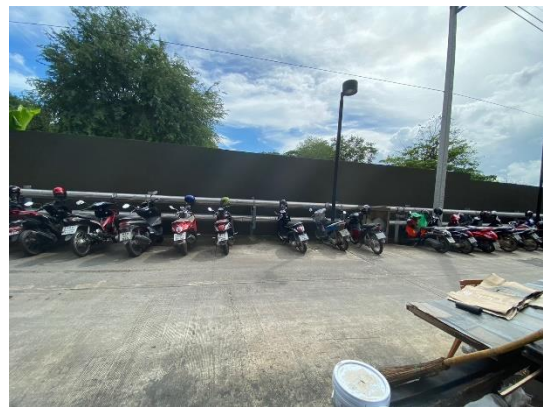
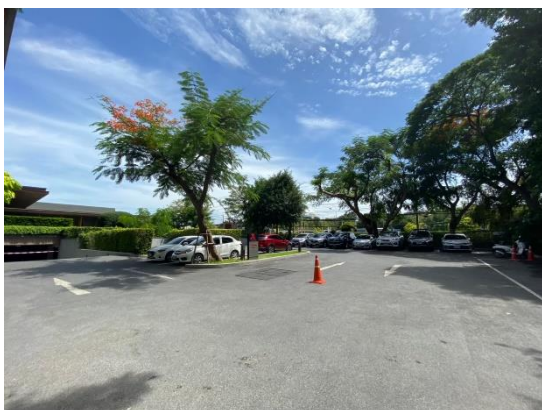
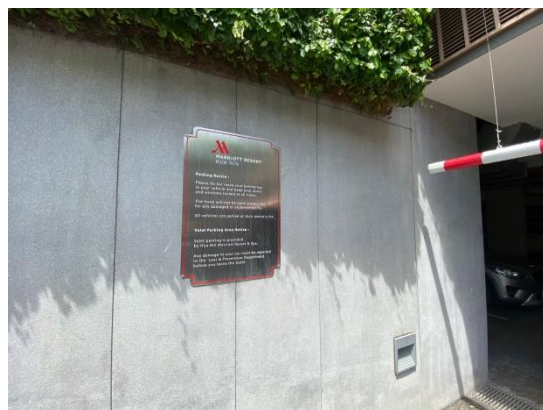
ภาพที่ 2.2-4 การบริหารจัดการระบบจราจร

1.4 ระดับเสียง	1. จำกัดความเร็วรถเมื่อเข้าสู่พื้นที่โครงการให้มีความเร็วไม่ เกิน 30 กม./ชม.	ป้าย “จำกัดความเร็วที่ 30 กิโลเมตร/ชั่วโมง” ได้รับการติดตั้งภายใน พื้นที่โครงการเป็นที่เรียบร้อยแล้ว	-	ภาพที่ 2.2-4

2. ทำป้ายประกาศให้ดับเครื่องยนต์ทันทีเมื่อจอดรอ	ป้ายที่มีความหมายในทำนอง “ให้ดับเครื่องยนต์ทันทีเมื่อจอด หรือ ป้ายห้ามติดเครื่องยนต์” ได้รับการติดตั้งภายในพื้นที่โครงการเป็นที่ เรียบร้อยแล้ว	-	ภาพที่ 2.2-4

4.9 การมีส่วนร่วมของประชาชน	ดำเนินการตามมาตรการป้องกันและลดผลกระทบด้านคมนาคม ขนส่งหัวข้อ 3.6 ด้านการใช้น้ำ หัวข้อ 3.1 และการใช้ไฟฟ้า หัวข้อ 3.2	มาตรการป้องกันและลดผลกระทบด้านคมนาคมขนส่งหัวข้อ 3.6 ด้านการใช้น้ำหัวข้อ 3.1 และการใช้ไฟฟ้าหัวข้อ 3.2 ได้รับการปฏิบัติเป็นแล้วส่วนใหญ่ โดยจะมี การพัฒนา ปรับปรุงที่ดีขึ้นในอนาคต	-	ภาพที่ 2.2-4

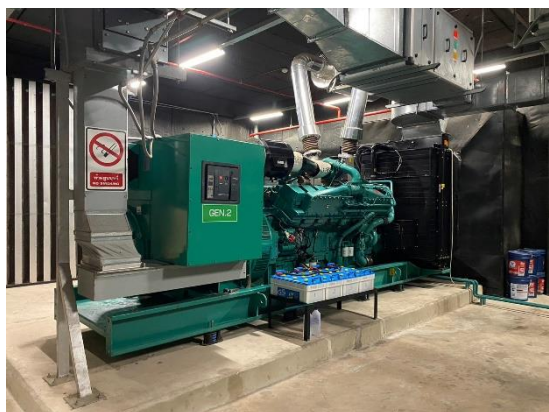
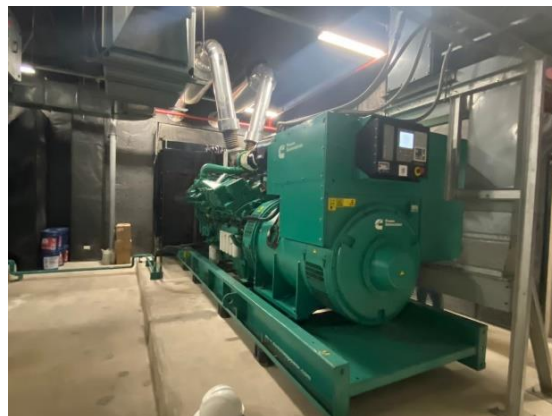
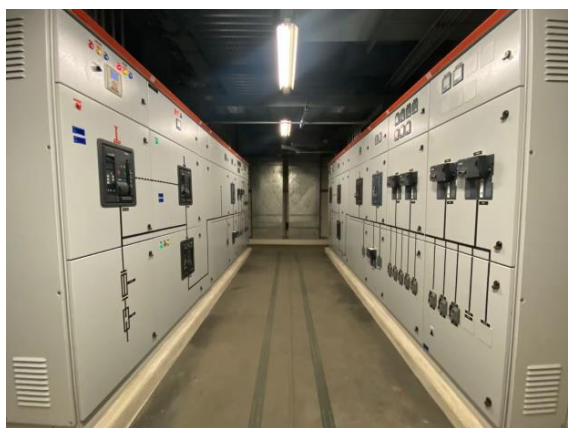
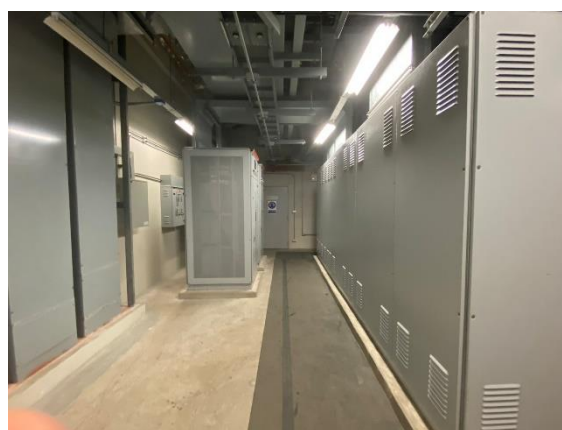
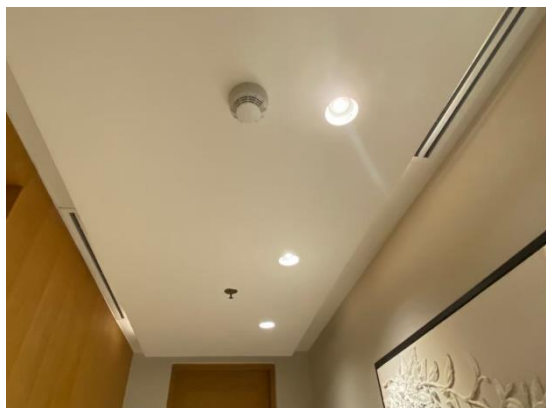
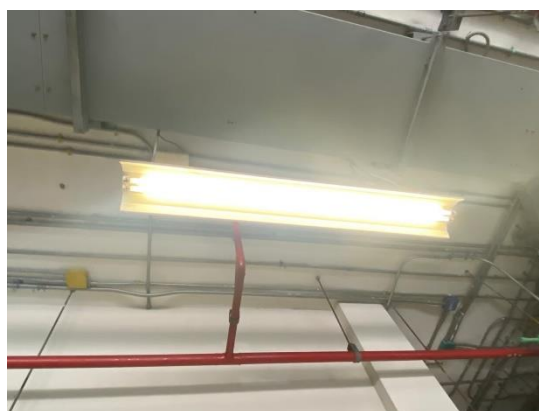
ภาพที่ 2.2-5 การบริหารจัดการระบบไฟฟ้าและการอนุรักษ์พลังงาน

12.เครื่องกำเนิดไฟฟ้าสำรอง ต้องติดตั้งให้เหมาะสม และมีระบบป้องกันเสียง แรงสั่นสะเทือนและระบบกำจัดไอเสีย	เครื่องกำเนิดไฟฟ้าสำรองของโครงการได้รับการติดตั้งในอาคาร D ซึ่งเป็นอาคารที่เป็นที่ ตั้งของระบบสาธารณูปโภคโดยเฉพาะอยู่ห่างจากห้องพักและ พื้นที่โดยรอบพอสมควร ทำให้การรบกวนเกิดขึ้นในระดับต่ำ ทั้งนี้ภายในห้อง ระบบไฟฟ้าทางโครงการได้จัดให้มีอุปกรณ์ที่ใช้ใน ระบบป้องกันเสียง แรงสั่นสะเทือนและระบบกำจัดไอเสีย อย่างครบถ้วน เช่น สปริงฐานเครื่อง วัสดุ ป้องกันเสียง ไซเลนเซอร์ รวมไปถึงอุปกรณ์ที่ใช้ในการกรองอากาศด้วย	-	ภาพที่ 2.2-5

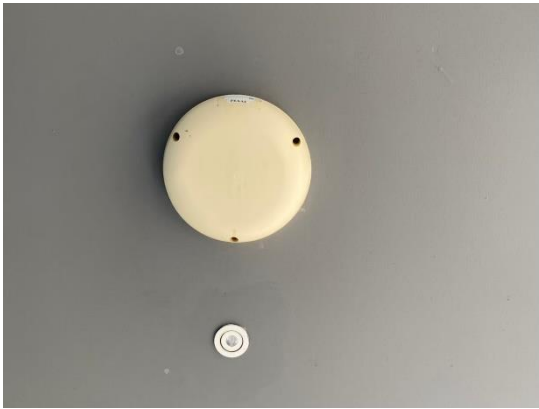
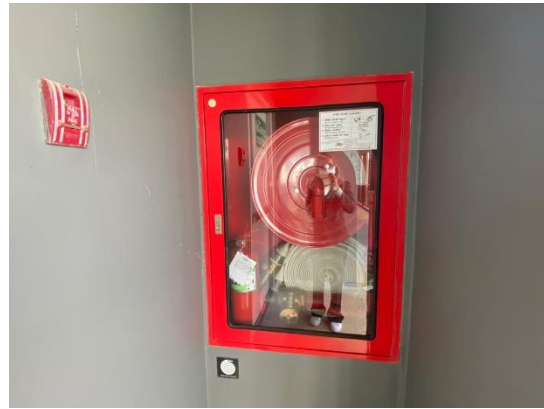
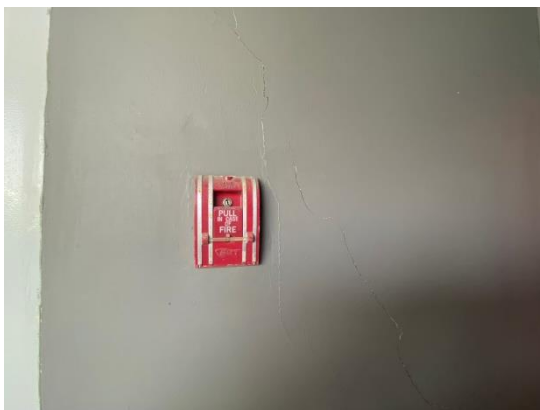
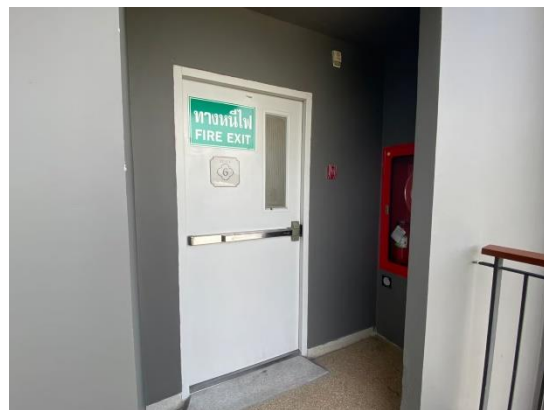
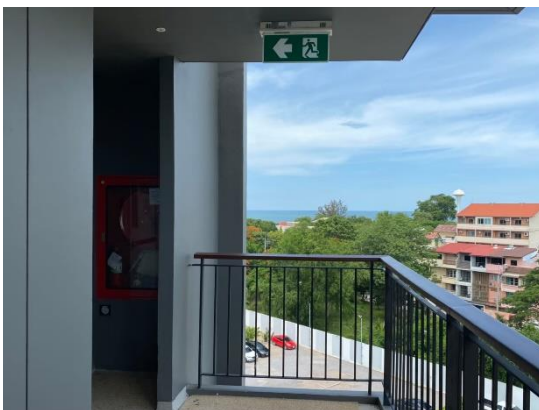
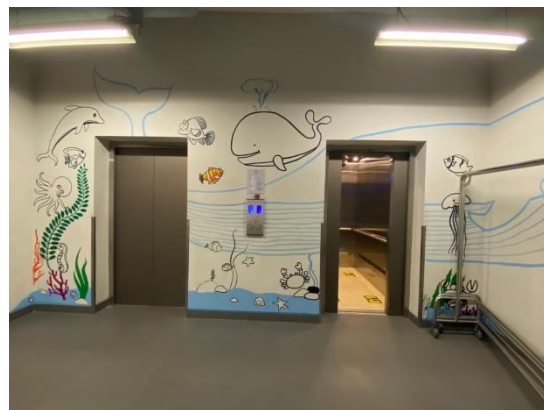
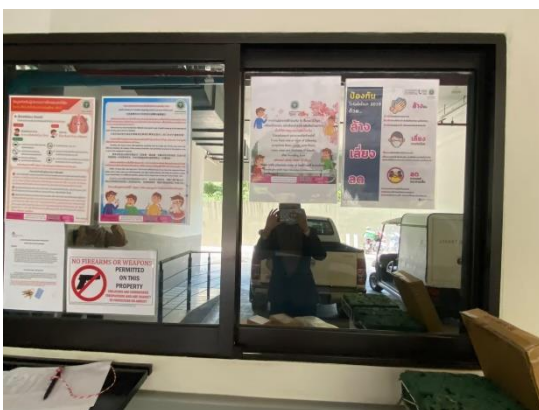
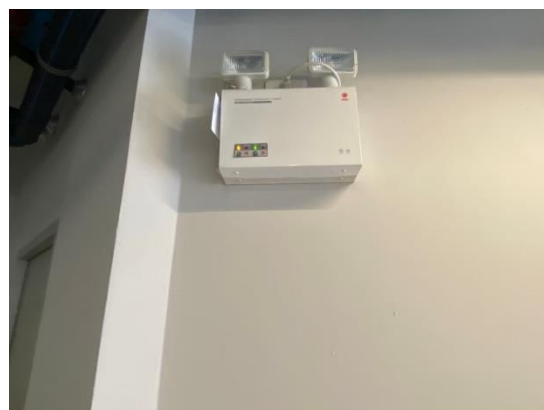
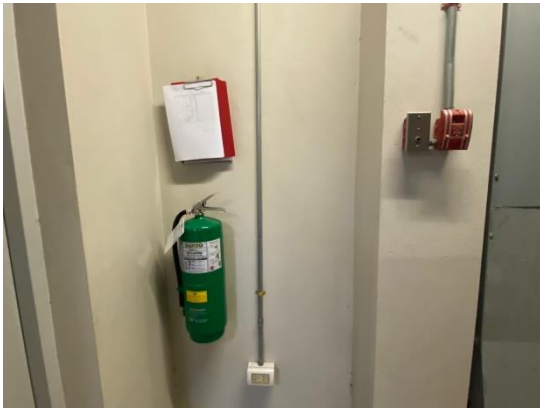
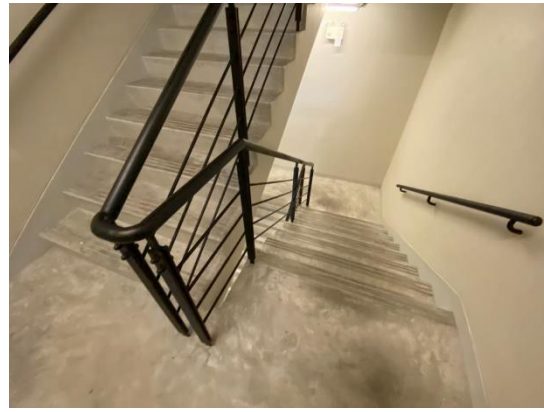
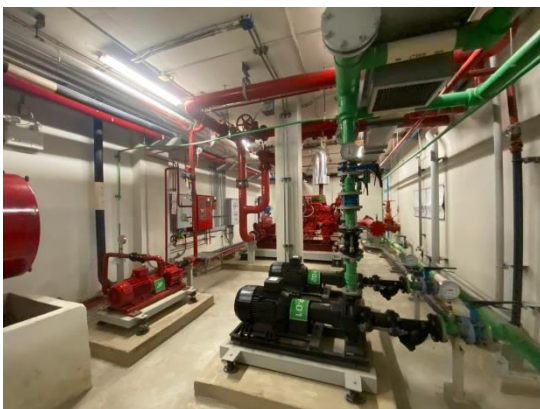
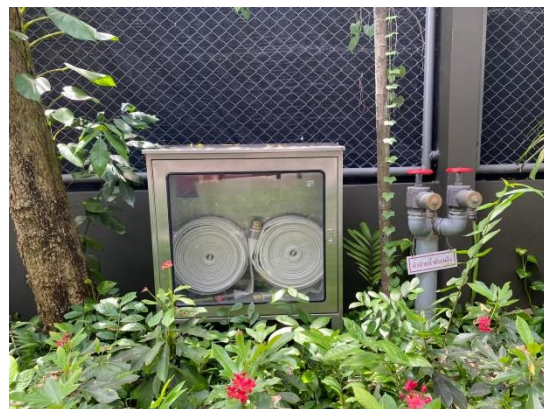
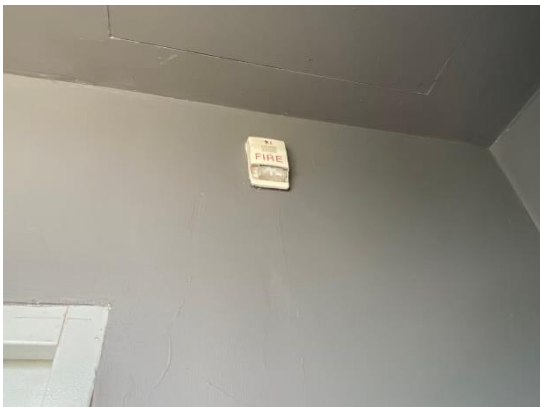
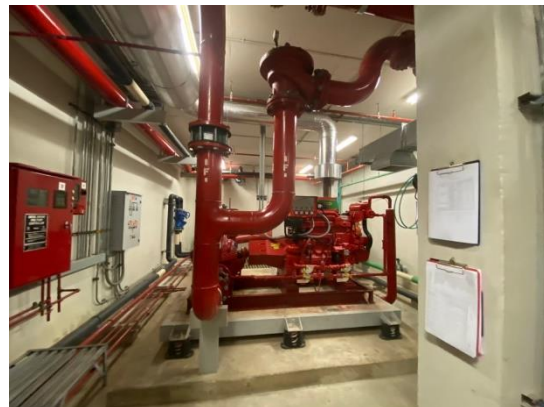
ภาพที่ 2.2-6 การบริหารจัดการด้านอัคคีภัย เหตุฉุกเฉิน และการสาธารณสุข

10.ติดป้ายประกาศให้ดับเครื่องยนต์ทันทีเมื่อจอดทั้งภาษาไทยและภาษาอังกฤษ ติดตั้งไว้บริเวณที่สามารถมองเห็นได้	ป้ายที่มีความหมายในทำนอง “ให้ดับเครื่องยนต์ทันทีเมื่อจอด หรือป้ายห้ามติดเครื่องยนต์” ได้รับการติดตั้งภายในพื้นที่โครงการเป็นที่เรียบร้อยแล้ว	-	ภาพที่ 2.2-6

1. ทรัพยากรสิ่งแวดล้อมทางกายภาพ (ต่อ)				
1.6 การเกิดแผ่นดินไหว	<p>1. แผนการเตรียมตัวก่อนการเกิดแผ่นดินไหว</p> <p>(1) ติดตั้งป้ายคำแนะนำในการปฏิบัติตนเมื่อเกิดแผ่นดินไหวไว้ในบริเวณที่เห็นได้ชัดเจนเช่นภายในห้องลิฟต์โดยสารหรือบริเวณโถงหน้า ลิฟต์</p> <p>(2) มีไฟฉายพร้อมถ่านไฟฉายไว้โถงทางเดินแต่ละชั้นและกล่องยาเตรียมไว้ในห้องปฐมพยาบาลและให้ทุกคนทราบว่าอยู่ที่ใดของอาคาร</p> <p>(3) ศึกษาการปฐมพยาบาลเบื้องต้น</p> <p>(4) มีอุปกรณ์ดับเพลิงไว้ในอาคารเช่นถังดับเพลิงถูกรายเป็นต้น</p> <p>(5) ทราบตำแหน่งของวาล์วปิดก๊าซสะพานไฟสำหรับตัดกระแสไฟฟ้า</p> <p>(6) อพยพสิ่งของหนักบนชั้นหรือหิ้งสูงๆเพราะเมื่อเกิดแผ่นดินไหวอาจตกลงมาเป็นอันตรายได้</p> <p>(7) มีการยึดหรือผูกอุปกรณ์เครื่องใช้หนัก ๆ ให้แน่นกับพื้น</p> <p>(8) มีการวางแผนเรื่องจุดนัดพบที่ปลอดภัย ในกรณีที่ต้องพลัดจากกันเพื่อมารวมตัวกันอีกครั้ง</p> <p>(9) ติดตั้งป้ายประชาสัมพันธ์วิธีการปฏิบัติตัวเมื่อเกิดแผ่นดินไหวในบริเวณที่เห็นได้ชัดเจน เช่น บริเวณหน้าหรือภายในลิฟต์</p>	<p>ตามมาตรการที่อ้างถึง ระบุให้โครงการมีกิจกรรมสำหรับการรับมือเหตุแผ่นดินไหว (ก่อนการเกิดแผ่นดินไหว) จำนวน 9 กิจกรรม ซึ่งจากการติดตาม ตรวจสอบเบื้องต้นพบว่าโครงการมีการปฏิบัติตามคล้อยตามมาตรการเป็นส่วนใหญ่ ยกเว้นในเรื่องของ “การติดตั้งป้ายคำแนะนำในการปฏิบัติตนเมื่อเกิดแผ่นดินไหว ไว้ในบริเวณที่เห็นได้ชัดเจน เช่น ภายในห้องลิฟต์โดยสารหรือบริเวณโถงหน้า ลิฟต์” ที่ยังมิได้รับการติดตั้งแต่อย่างใด</p>	-	ภาพที่ 2.2-6

1. ทรัพยากรสิ่งแวดล้อมทางกายภาพ (ต่อ)				
1.6 การเกิดแผ่นดินไหว	2. แผนการอพยพระหว่างการเกิดแผ่นดินไหว (1) อย่าตกใจ พยายามควบคุมสติ (2) ถ้าอยู่ภายในห้องพัก ให้ยืนหรือหมอบอยู่ในส่วนของห้องพัก ที่มี โครงสร้างแข็งแรง สามารถรับน้ำหนักได้มาก และอยู่ห่าง จากประตู ระเบียง หน้าต่าง (3) ห้ามใช้ลิฟต์โดยเด็ดขาดขณะเกิดแผ่นดินไหว (4) หากอยู่ในอาคารสูง ควรตั้งสติให้มั่น และรีบออกจากอาคาร โดยเร็ว หนีจากสิ่งล้มทับได้ (5) อย่าใช้เทียน ไม้ขีดไฟ หรือสิ่งของที่ก่อให้เกิดเปลวหรือประกาย ไฟเพราะอาจมีก๊าซรั่วอยู่บริเวณนั้น	โครงการมี Earthquakes Procedure ที่มีเนื้อหาครอบคลุม ข้อกำหนดในมาตรการที่อ้างอิงอย่างมีนัยสำคัญ	-	ภาพที่ 2.2-6

3. แผนหลังการเกิดแผ่นดินไหว (1) ตรวจสอบตัวเองและคนรอบข้างว่าได้รับบาดเจ็บหรือไม่ให้ ปฐมพยาบาลเบื้องต้นก่อน (2) รีบออกจากอาคารที่เสียหายทันที เพราะอาจเกิดการทรุดตัว ของ อาคารหรือพังทลายได้ (3) ใส่รองเท้าหุ้มส้น เพราะอาจมีเศษแก้วหรือวัสดุแหลมคมอื่น ทำให้ได้รับบาดเจ็บ (4) ตรวจสอบสายไฟ ท่อน้ำ ท่อก๊าซ เพื่อป้องกันการเกิดอุบัติเหตุ จากก๊าซรั่วหากได้กลิ่นให้เปิดประตู หน้าต่างทุกบาน (5) ให้ออกห่างจากบริเวณที่มีสายไฟรั่ว ขาด และวัสดุสายไฟ พาดถึง	โครงการมี Earthquakes Procedure ที่มีเนื้อหาครอบคลุม ข้อกำหนดในมาตรการที่อ้างอิงอย่างมีนัยสำคัญ	-	ภาพที่ 2.2-6

1. ทรัพยากรสิ่งแวดล้อมทางกายภาพ (ต่อ)				
1.6 การเกิดแผ่นดินไหว	(6) เปิดวิทยุฟังคำแนะนำฉุกเฉิน อย่าใช้โทรศัพท์นอกจากจำเป็นจริง (7) สำรองความเสียหายของท่อส้วม และท่อน้ำทิ้งก่อนใช้ (8) หลีกเลี่ยงการเข้าไปในเขตที่มีความเสียหายสูงหรืออาคารพัง	โครงการมี Earthquakes Procedure ที่มีเนื้อหาครอบคลุม ข้อกำหนดในมาตรการที่อ้างอิงอย่างมีนัยสำคัญ	-	ภาพที่ 2.2-6

1.7 การเกิดคลื่นพายุซัดฝั่ง	1. ติดตามข่าวอากาศเตือนภัยพายุหมุนเขตร้อน และเตือนภัยคลื่น พายุซัดฝั่งจากกรมอุตุนิยมวิทยาอย่างใกล้ชิด โดยเฉพาะในช่วง ฤดูกาลเกิดพายุ หมุนเขตร้อนในทะเลจีนใต้ และอ่าวไทย	ในช่วงฤดูมรสุม โครงการได้มีการติดตามข่าวสารเตือนภัยพายุ หมุนเขตร้อน และเตือนภัยคลื่นพายุซัดฝั่งจากกรม อุตุนิยมวิทยาอย่างใกล้ชิด โดยกระทำในหลาย ช่องทาง เช่น โทรศัพท์ และประกาศจากกรมอุตุนิยมวิทยา เป็นต้น	-	ภาพที่ 2.2-6

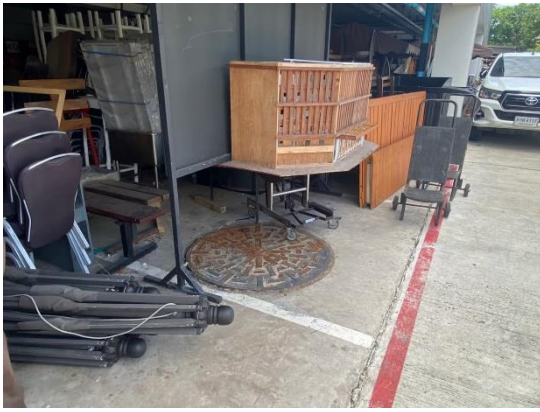
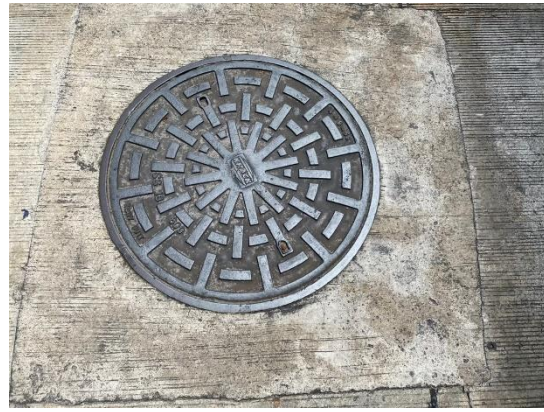
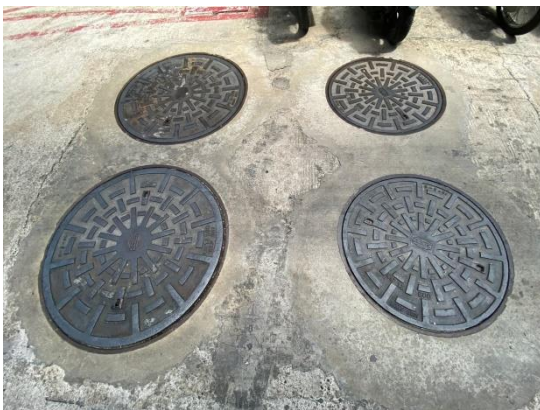
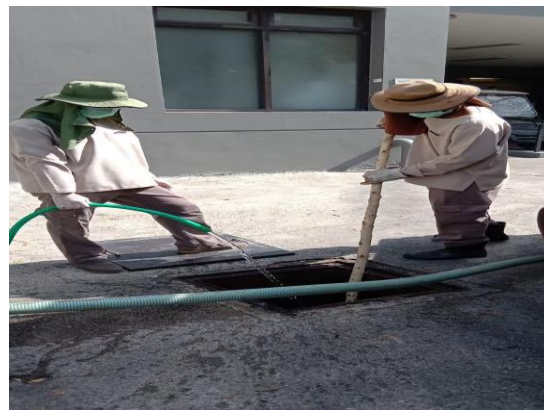
ภาพที่ 2.2-7 การบริหารจัดการระบบบำบัดน้ำเสีย

1.8 ทรัพยากรน้ำ	1. จัดให้มีบ่อดักไขมัน ขนาด 6.13 ลบ.ม. สำหรับห้องครัวและระบบ บำบัดน้ำเสียเบื้องต้นแบบถังแยกกาก ขนาด 6.0 ลบ.ม.และบ่อ สูบน้ำเสีย จำนวน 6 ชุด ก่อนสูบส่งด้วยท่อ HDPE เข้าสู่ระบบ บำบัดน้ำเสียรวม	โครงการมีบ่อดักไขมัน ถังแยกกากและบ่อสูบน้ำเสียเพียงพอ ต่อการใช้งานในพื้นที่โครงการทั้งหมด ทั้งนี้รูปแบบการ ก่อสร้างส่วนใหญ่มีความสอดคล้องต่อ คุณสมบัติและลักษณะ ที่ระบุในมาตรการที่อ้างถึงอย่างมีนัยสำคัญ ซึ่งระหว่าง เดือน กรกฎาคม ถึง ธันวาคม พ.ศ. 2565 ผลการวิเคราะห์คุณภาพ น้ำหลังการ บำบัดมีค่าไขมันและของแข็งแขวนลอยไม่เกินค่า มาตรฐาน ซึ่งผลการวิเคราะห์ ดังกล่าวเป็นเครื่องยืนยัน ประสิทธิภาพการทำงานของบ่อดักไขมัน ถังแยกกากและ บ่อสูบน้ำเสียเป็นอย่างดี	-	ภาพที่ 2.2-7

1. ทรัพยากรสิ่งแวดล้อมทางกายภาพ (ต่อ)				
1.8 ทรัพยากรน้ำ	2. จัดให้มีระบบบำบัดน้ำเสียรวม ชนิดเติมอากาศเลี้ยงตะกอน เวียนกลับขนาดรองรับน้ำเสีย 270.0 ลูกบาศก์เมตร จำนวน 1 ชุด ประกอบด้วย ถัง แยกกากและปรับสภาพ บ่อเติม อากาศบ่อตกตะกอน บ่อเก็บตะกอน และ บ่อพักน้ำ Recycle โดยน้ำที่ผ่านการบำบัดจะได้ค่ามาตรฐานคุณภาพน้ำ ทั้งของ อาคารประเภท ก. ตามประกาศกระทรวงทรัพยากรฯ ก่อนระบาย ออก สู่อ่างระบายน้ำสาธารณะด้านหน้าโครงการต่อไป	ระบบบำบัดน้ำเสียของโครงการเป็นแบบชนิดเติมอากาศเลี้ยง ตะกอนเวียนกลับ(Activated sludge process, AS) มีลักษณะที่ สอดคล้องต่อมาตรการและ รายละเอียดโครงการอย่างมีนัยสำคัญ โดยลักษณะที่บ่งชี้ลักษณะดังกล่าว คือ ตำแหน่งที่ตั้ง ลักษณะผา บ่อ และลักษณะของท่อนำอากาศเข้า สำหรับน้ำทิ้งที่ ผ่านการ บำบัดเสร็จสิ้นแล้วจะถูกนำกลับไปใช้ประโยชน์ในการรดน้ำต้นไม้ ภายใน โครงการทั้งหมดไม่มีการระบายออกนอกพื้นที่แต่อย่างใด อนึ่งหากนับตั้งแต่ กรกฎาคม ถึง ธันวาคม พ.ศ. 2565 โครงการได้ จัดให้มีการตรวจวิเคราะห์คุณภาพ น้ำในความถี่เดือนละ 1 ครั้ง ซึ่งผลการวิเคราะห์พบว่าคุณภาพน้ำทิ้งภายหลังการบำบัดส่วนใหญ่มี ค่าอยู่ในเกณฑ์มาตรฐานน้ำทิ้งของอาคาร (ประเภท ก)	-	ภาพที่ 2.2-7

3. จัดให้มีการนำน้ำทิ้งบางส่วนที่ผ่านการบำบัดไปใช้ รดน้ำ ต้นไม้ ภายในโครงการ สูบส่งด้วยปั๊มสูบน้ำจำนวน 2 เครื่อง/ ถัง เพื่อจ่ายน้ำผ่านไปตาม ท่อขนาด 3-4 นิ้ว เป็นท่อจ่ายน้ำ Reuse ฝังใต้ดินลึกประมาณ 0.2 เมตร และเจาะรูพุน โดย ใช้ วิธีการรดน้ำต้นไม้ แบบซึมดิน	น้ำทิ้งภายหลังการบำบัดที่มีค่าเป็นไปตามมาตรฐานน้ำทิ้งของ อาคาร (ประเภท ก) ทั้งหมดจะถูกนำไปใช้ประโยชน์ในการรดน้ำ ต้นไม้โดยใช้วิธีการรดแบบน้ำหยด แบบสปริงเกอร์ และแบบรด โดยคน โดยมีได้เป็นระบบซึมดินแต่อย่างใด	-	ภาพที่ 2.2-7

1. ทรัพยากรสิ่งแวดล้อมทางกายภาพ (ต่อ)				
1.8 ทรัพยากรน้ำ	5. จัดให้มีการกำจัดตะกอนลอยที่เกิดจากระบบบำบัดน้ำเสียด้วยวิธี Soil Bed โดยอาศัยการดูดซับของเนื้อดิน และแบคทีเรียในดินบริเวณพื้นที่สี เขียวขนาด 11.25 ตารางเมตร	ระบบบำบัดน้ำเสียของโครงการเป็นแบบชนิดเติมอากาศเลี้ยงตะกอนเวียนกลับ(Activated sludge process, AS) มีลักษณะที่สอดคล้องต่อมาตรการและ รายละเอียดโครงการอย่างมีนัยสำคัญ โดยลักษณะที่บ่งชี้ลักษณะดังกล่าว คือ ตำแหน่งที่ตั้งลักษณะฝาบ่อ และลักษณะของท่อนำอากาศเข้า สำหรับน้ำทิ้งที่ผ่านการบำบัดเสร็จสิ้นแล้วจะถูกนำกลับไปใช้ประโยชน์ในการรดน้ำต้นไม้ภายใน โครงการทั้งหมดไม่มีการระบายออกนอกพื้นที่แต่อย่างใด อนึ่งหากนับตั้งแต่ กรกฎาคม ถึง ธันวาคม พ.ศ. 2565 โครงการได้จัดให้มีการตรวจวิเคราะห์คุณภาพ น้ำใน ความถี่เดือนละ 1 ครั้ง ซึ่งผลการวิเคราะห์พบว่าคุณภาพ น้ำทิ้ง ภายหลังการบำบัดส่วนใหญ่มีค่าอยู่ในเกณฑ์มาตรฐานน้ำทิ้งของ อาคาร (ประเภท ก)	-	ภาพที่ 2.2-7

7. จัดให้มีแม่บ้านตักกากตะกอนที่ถังดักไขมันทุกวันนำไปตากแดดบริเวณลานตาก บริเวณใกล้เคียงกับห้องพัสดุขยะรวม ก่อนเก็บใส่ถุงดำมัดปากถุง ให้เรียบร้อย แล้วไปเก็บในห้องพัสดุขยะเปียกเพื่อรอการนำไปใช้ประโยชน์หรือกำจัดต่อไป	จากการสำรวจพื้นที่ และสอบถามเจ้าหน้าที่ ปรากฏว่า ไม่พบระบบกำจัดมีเทนในบริเวณที่ควรจะเป็นที่ตั้งของระบบดังกล่าว (ตามแบบผังที่ระบุในรายงาน EIA) ด้วยบริเวณที่กำหนดให้เป็นที่ตั้งของระบบฯ ปราสจากข้อบ่งชี้ถึงการมีของระบบ กำจัดก๊าซมีเทน เช่น ท่อระบายอากาศ แนวคันปูนกันดินถล่ม	-	ภาพที่ 2.2-7

1. ทรัพยากรสิ่งแวดล้อมทางกายภาพ (ต่อ)				
1.8 ทรัพยากรน้ำ	8. การกำจัดกากตะกอนจะต้องดำเนินการสูบน้ำกากตะกอนออกจากถังปรับสภาพทุก 1 ปี และถึงเก็บตะกอนทุก 2 เดือน หรือเมื่อถึงเก็บตะกอนเต็ม	ตะกอนที่เกิดจากการทำงานของระบบบำบัดน้ำเสียจะได้รับการสูบน้ำเป็นประจำทุก 3 เดือน หรือเมื่อมีปริมาณมากจนทำให้ส่งผลกระทบต่อประสิทธิภาพของระบบ	-	ภาพที่ 2.2-7

1. ทรัพยากรสิ่งแวดล้อมทางกายภาพ (ต่อ)				
1.8 ทรัพยากรน้ำ	12. จัดให้มีอุปกรณ์สำรอง (Spare part) ของระบบบำบัดน้ำเสียทุกประเภทอย่างละ 1 ชุด ไว้ในโครงการ เพื่อใช้เปลี่ยนอุปกรณ์ที่เสียหายได้ ทันที โดยไม่ต้องพักการเดินระบบนานจนทำให้เกิดปัญหาน้ำเสียที่ไม่ได้ บำบัดระบายลงสู่ท่อระบายน้ำสาธารณะ	โครงการมีอุปกรณ์สำรอง (Spare part) ของระบบบำบัดน้ำเสีย เช่น ปั๊มสำรองเพื่อใช้เปลี่ยนอุปกรณ์ที่เสียหายได้ทันที โดยไม่ต้องพักการเดินระบบนานจนทำให้เกิดปัญหาน้ำเสียที่ไม่ได้บำบัดระบายลงสู่ท่อระบายน้ำสาธารณะ	-	ภาพที่ 2.2-7

14. เมื่อมีการเข้าดูแลบำรุงรักษาและสูบน้ำออกจากระบบบำบัดน้ำเสียของโครงการ ต้องใช้แมงกานีสบริเวณที่ปฏิบัติงานและห้ามมิให้มีรถยนต์ เข้าจอด	ปัจจุบันด้านบนในระนาบเดียวกับฝาบ่อที่เป็นที่ตั้งของระบบบำบัดน้ำเสีย ถูกใช้เป็นพื้นที่เก็บของไม่มีรถจอดแต่อย่างใด ทั้งนี้จากลักษณะภายนอกที่ สังเกตได้คาดว่าจะต้องใช้เวลาประมาณหนึ่งในการจัดการของที่วางอยู่เพื่อเข้าดูแลบำรุงรักษาได้ แต่ทั้งนี้ในการซ่อมบำรุงแต่ละครั้ง จะมีการกั้นพื้นที่ไม่ให้ผู้ไม่เกี่ยวข้องเข้ามาในบริเวณที่ปฏิบัติงาน	-	ภาพที่ 2.2-7
