ผลการปฏิบัติตามมาตรการป้องกันและ
แก้ไขผลกระทบสิ่งแวดล้อม

2.1 การปฏิบัติตามมาตรการป้องกันและแก้ไขผลกระทบสิ่งแวดล้อม

โครงการเอสต้า รามอินทรา เป็นโครงการประเภทอาคารชุดพักอาศัยขนาด 8 ชั้น จำนวน 3 อาคาร แต่ละอาคารมีความสูง 22.60 เมตร (วัดจากระดับพื้นดินถึงระดับพื้นดาดฟ้า) มีห้องชุดพักอาศัยรวมทั้งสิ้น 632 ห้อง และร้านค้า 2 ร้าน พร้อมระบบสาธารณูปโภคต่างๆ และที่จอดรถยนต์ 220 คัน โดยมีพื้นที่ใช้สอยอาคารรวมทุกชั้น 29,040.85 ตารางเมตร ตั้งอยู่ที่ถนนรามอินทรา (ระหว่างซอยรามอินทรา 88 และ 90) แขวงมีนบุรี เขตมีนบุรี กรุงเทพมหานคร ก่อสร้างบนแปลงที่ดินจำนวน 1 แปลง พื้นที่ 6-0-66 ไร่ หรือ 9,864 ตารางเมตร โครงการได้รับหนังสือเห็นชอบรายงาน EIA จากสำนักงานนโยบายและแผนทรัพยากรธรรมชาติและสิ่งแวดล้อมที่ ทส 1009.5/14277 ลงวันที่ 18 ธันวาคม พ.ศ. 2557 (ภาคผนวก ก) ทั้งนี้ ตามหนังสือฉบับดังกล่าวได้กำหนดให้ทางโครงการต้องเสนอรายงานผลการปฏิบัติตามมาตรการป้องกันและแก้ไขผลกระทบสิ่งแวดล้อม และมาตรการตรวจสอบคุณภาพสิ่งแวดล้อมต่อหน่วยงานที่เกี่ยวข้องเพื่อพิจารณาทุก 6 เดือน

บัดนี้ นิติบุคคลอาคารชุด เอสต้า บลิซ ได้มอบหมายให้ บริษัท ศูนย์วิเคราะห์น้ำ จำกัด ดำเนินการติดตามตรวจสอบการปฏิบัติตามมาตรการป้องกันและแก้ไขผลกระทบสิ่งแวดล้อมโครงการเอสต้า รามอินทรา (ระยะดำเนินการ) ระหว่างเดือนกรกฎาคม ถึง ธันวาคม พ.ศ. 2565 ตามที่กำ

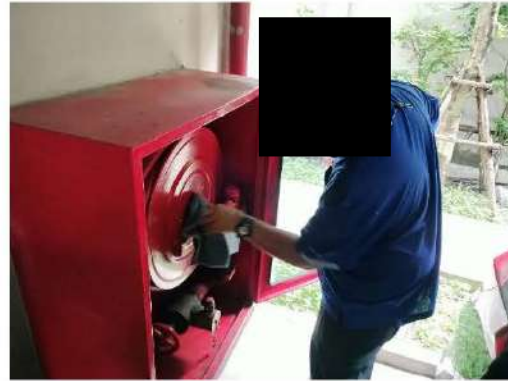
การตรวจสอบระบบป้องกันและระงับอัคคีภัย

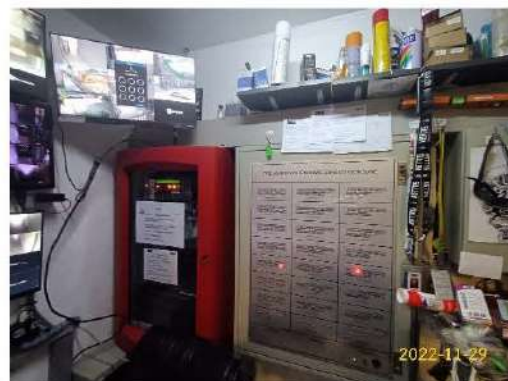
แผงควบคุมระบบสัญญาณเตือนเหตุเพลิงไหม้

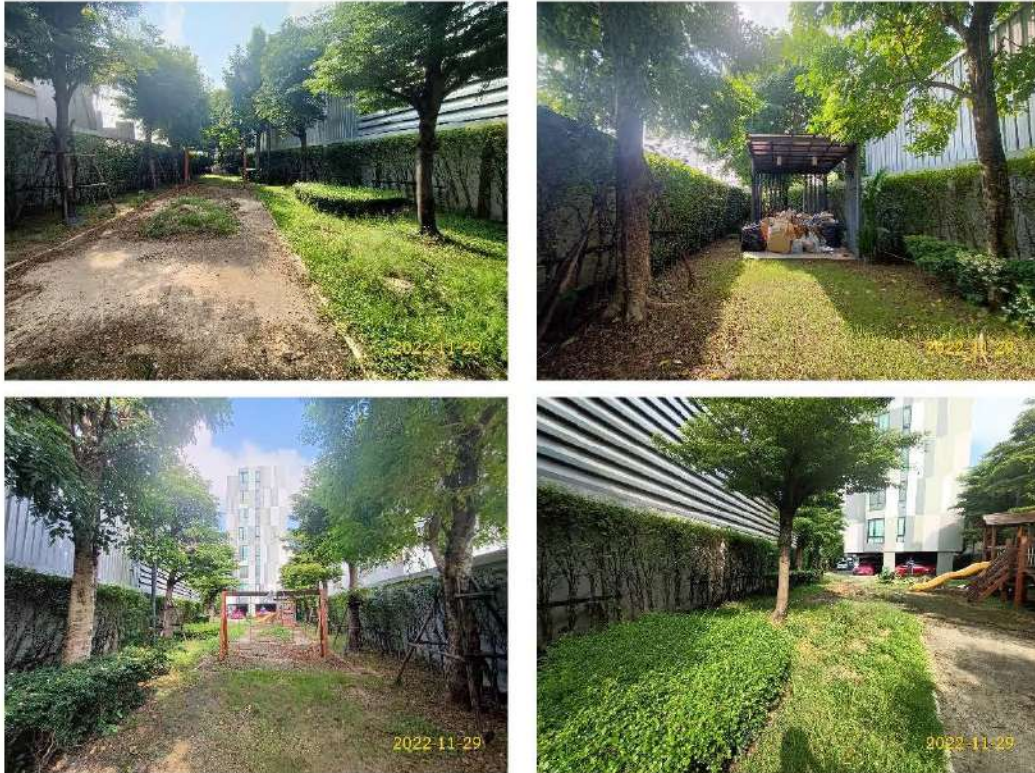
แนวรั้วพื้นที่โครงการที่ติดลำบึงสาธารณะ และระยะห่างจากตัวอาคาร

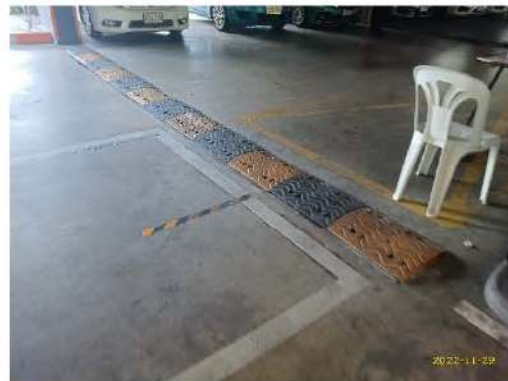
การทำความสะอาดถนน และพื้นที่จอดรถ

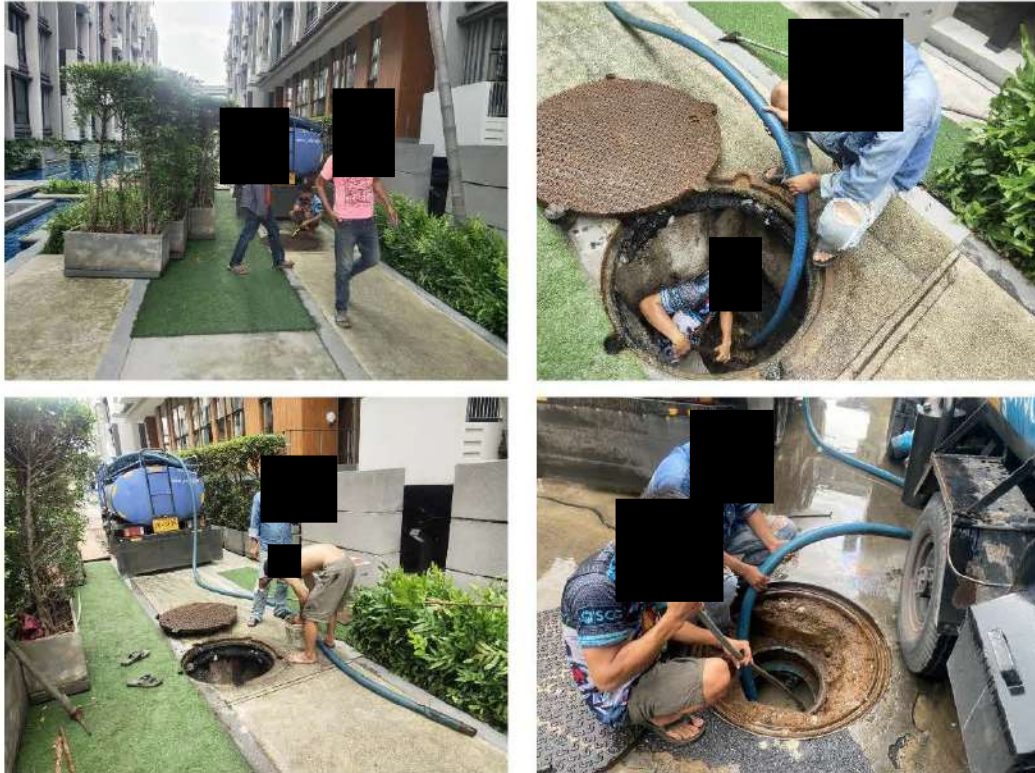
การสูบล้างระบบบำบัดน้ำเสีย

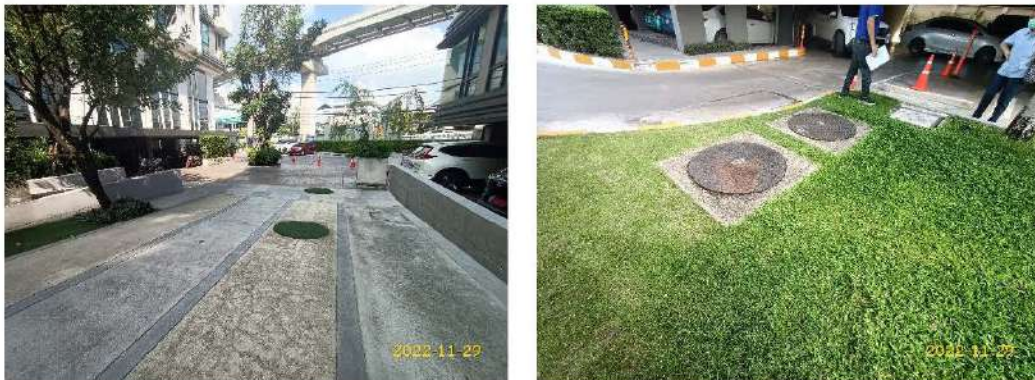
บ่อพักน้ำทิ้ง หรือบ่อสูบ

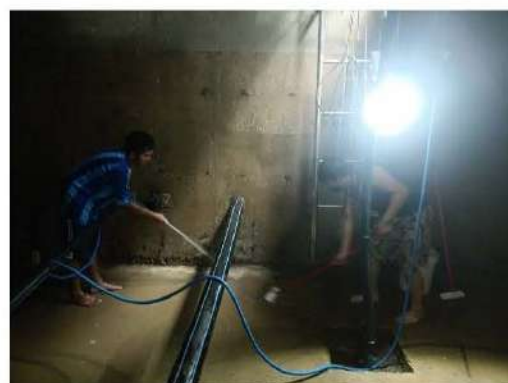
การล้างทำความสะอาดถังเก็บน้ำสำรอง

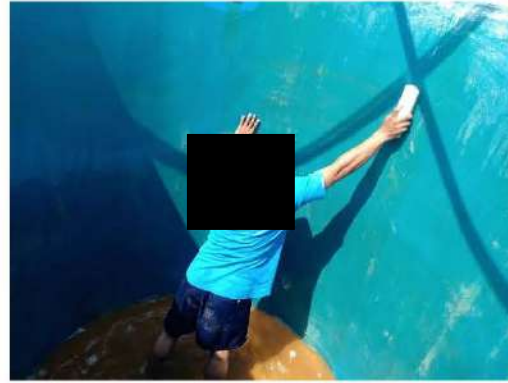
การล้างทำความสะอาดถังเก็บน้ำสำรอง
