ผลการปฏิบัติตามมาตรการติดตามตรวจสอบ

ผลการปฏิบัติตามมาตรการติดตามตรวจสอบผลกระทบสิ่งแวดล้อม

เพื่อตรวจสอบการทำงานของระบบสาธารณูปโภค ระบบสนับสนุน และการวิเคราะห์มลพิษสิ่งแวดล้อม ประเมินผลและจัดทำรายงานการติดตามตรวจสอบผลกระทบสิ่งแวดล้อมเสนอต่อสำนักงานนโยบายและแผนทรัพยากรธรรมชาติและสิ่งแวดล้อม และหน่วยงานที่เกี่ยวข้องรับทราบถึงสถานการณ์คุณภาพสิ่งแวดล้อมของโครงการเอสต้า รามอินทรา

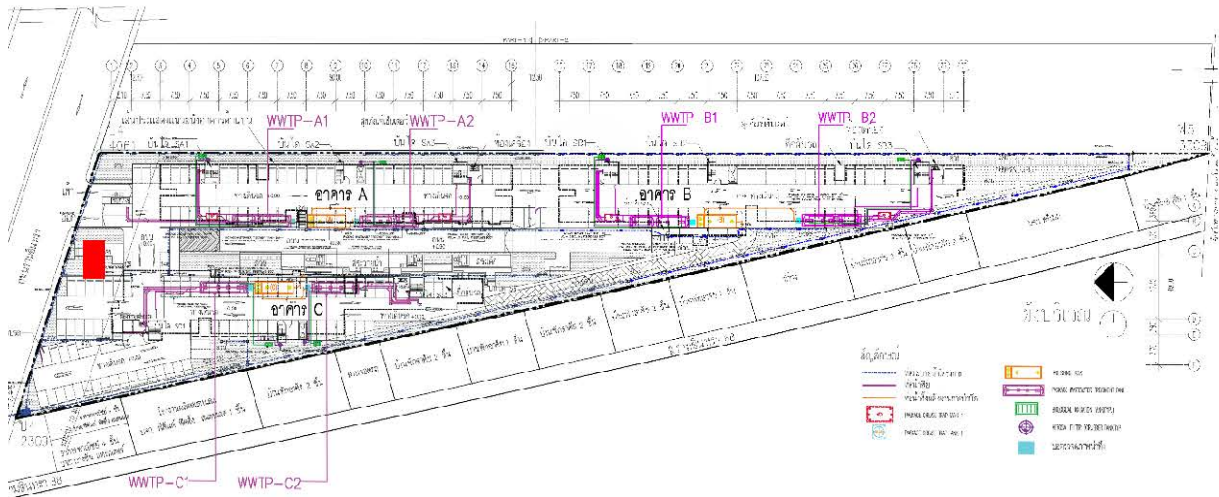
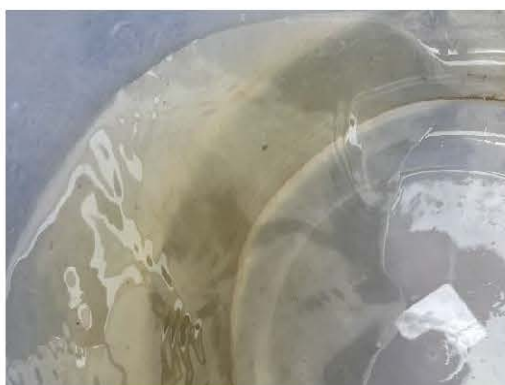
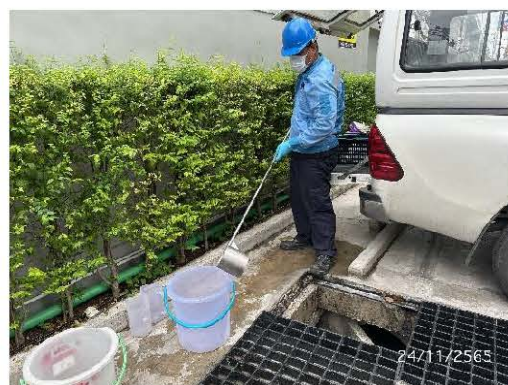
ภาพที่ 3.5.3-1 การเก็บตัวอย่างน้ำทิ้งบริเวณบ่อตรวจคุณภาพน้ำ

จากการตรวจวิเคราะห์คุณภาพน้ำที่ผ่านการบำบัดบริเวณบ่อตรวจคุณภาพน้ำทิ้ง ระหว่างเดือน
กรกฎาคม ถึง ธันวาคม พ.ศ. 2565 พบว่าคุณภาพน้ำ “ส่วนใหญ่” มีค่าอยู่ในเกณฑ์ค่ามาตรฐานตามประกาศ
กระทรวงทรัพยากรธรรมชาติและสิ่งแวดล้อม เรื่อง กำหนดมาตรฐานควบคุมการระบายน้ำทิ้ง จากอาคารบาง
ประเภทและบางขนาด (ประเภท ก) สำหรับพารามิเตอร์ที่มีค่าเกินมาตรฐาน ได้แก่ บีโอดี (BOD) สารแขวนลอย (SS)
และ ทีเคเอ็น (TKN) ที่มีค่าเกินมาตรฐานบางช่วงเวลา ทั้งนี้ผู้จัดทำรายงานขอเสนอแนวทางแก้ไขแยกตามพารามิเตอร์
ดังนี้

บีโอดี (BOD) สามารถลดลงได้โดยการสนับสนุนปัจจัยการเติบโตของจุลินทรีย์ (MLSS) ภายในระบบ
บำบัดน้ำเสียให้สมดุลกับปริมาณอาหาร (BOD) โดยการควบคุมการ Returned Sludge เป็นหลัก ทั้งนี้สามารถ
พิจารณาการควบคุมได้จากค่า F/M ratio ที่ควรอยู่ที่ 0.23-0.25 วัน (แล้วแต่ระบบ) และ MLSS อยู่ที่ 3,000
มิลลิกรัม/ลิตร

ค่า Total Suspended Solids หรือ ของแข็งแขวนลอย มีค่าเกินมาตรฐานสามารถพิจารณาได้
5 กรณีหลักๆ ได้แก่ 1. การเกิดจุลินทรีย์ประเภทเส้นใยในถังเติมอากาศ (ทำให้ตะกอนไม่จมตัว) 2. การเกิดปรากฏการ
ดีไนตริฟิเคชันในถังตกตะกอน (ทำให้เกิดตะกอนลอย) 3. อัตราการสูบตะกอนไม่เหมาะสม 4. HRT สำหรับการ
ตกตะกอนไม่เหมาะสม และ 5. F/M ratio ไม่เหมาะสม ทั้งนี้เมื่อพิจารณาจากค่า pH ค่า TKN และค่า BOD ทำให้
สามารถตัดปัจจัยในข้อที่ 1 ออก เนื่องจากระบบมิได้ขาดสารอาหารเสริม (N, P) จนทำให้เกิดจุลินทรีย์ชนิดเส้นใย
ประกอบกับค่า pH ยังคงเป็นกลางจึงไม่ใช่ข้อบ่งชี้ของการมีอยู่ของจุลินทรีย์ชนิดดังกล่าว ดังนั้นจึงเหลือปัจจัยที่ 2, 3,
4 และ 5 โดยให้น้ำหนักกับปัจจัยที่ 2, 4, 5 ทั้งนี้ให้โครงการมีกิจกรรมเพิ่มเติมเพื่อยืนยันชนิดปัญหา คือ ทำการ
ตรวจสอบค่า SV30 โดยใช้ Imhoff cone และดูการตกตะกอน โดยพิจารณาลักษณะการตกตะกอนดังนี้

1. ในกรณีที่ไม่มีกรตกตะกอน หรือ ตกตะกอนน้อย และน้ำมีลักษณะขุ่น แสดงว่าเกิดจากปัจจัย
ข้อที่ 5 (F/M ratio ไม่เหมาะสม) ให้ดำเนินการควบคุมค่า F/M ratio ให้อยู่ในค่า 0.23-0.25 วัน โดยการปรับปริมาณ
การ Returned Sludge และควบคุมค่า MLVSS ที่ 3,000 mg/L

2. ในกรณีที่มีการตกตะกอนได้ดีแต่ผ่านไประยะเวลาหนึ่งจะเกิดแก๊สที่ตะกอนและพาตะกอนมา
ลอยอยู่ที่ผิวหน้าของ Imhoff cone แสดงว่าเกิดปัจจัยในข้อที่ 2 (เกิดปรากฏการดีไนตริฟิเคชัน) ให้ทำการฆ่าเชื้อใน

Returned Sludge ด้วยคลอรีนในปริมาณที่เหมาะสม หรือเร่งการ Returned Sludge เพื่อป้องกันภาวะขาดออกซิเจน

3. ในกรณีที่มีการตกตะกอนได้ดี มีการแยกชั้นระหว่างน้ำใส และตะกอนชัดเจน แสดงว่าเกิดจากปัจจัยข้อที่ 3 และ 4 ให้ทำการตรวจสอบการทำงานของเครื่องจักรว่าช่วงเวลาการทำงานเหมาะสมกับปริมาณน้ำเสียที่เกิดขึ้นหรือไม่ โดยให้ควบคุมค่า HRT ที่ 8.42 ชั่วโมง

ทีเคเอ็น (TKN) สามารถลดลงได้โดยการสนับสนุนปัจจัยการเติบโตของจุลินทรีย์ 2 ชนิด ที่ให้เกิดปฏิกิริยาไนตริฟิเคชัน (เปลี่ยน TKN ให้เป็นสารอื่น) ได้แก่ *Nitrosomonas* และ *Nitrobacter* โดยปฏิกิริยาดังกล่าวเป็นการเปลี่ยนแอมโมเนีย (NH_3) และสารอินทรีย์ไนโตรเจน (Organic nitrogen) ให้เป็น Nitrite (NO_2) และ Nitrate (NO_3) ทั้งนี้ผู้จัดทำรายงานขอเสนอแนวทางการแก้ไขเบื้องต้น โดยปรับค่าการทำงานของระบบบำบัดน้ำเสียให้มีค่าพารามิเตอร์ต่างๆ ที่เหมาะสมกับจุลินทรีย์ทั้ง 2 ชนิด ดังต่อไปนี้ 1. ควบคุมอายุสลัดจ์ ให้อยู่ระหว่าง 3-5 วัน 2. ปรับ pH ให้อยู่ในสภาพเป็นกลาง และ 3. ตรวจสอบ/ควบคุมค่าออกซิเจนละลายน้ำให้อยู่ระหว่าง 2-3 mg/L

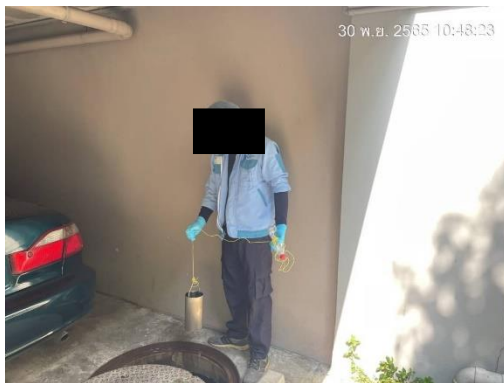
ถังเก็บน้ำชั้นใต้ดิน อาคาร A

จากการตรวจวิเคราะห์หาเชื้อ Escherichia coli (E coli) ในน้ำใช้ บริเวณถังเก็บน้ำชั้นใต้ดิน
อาคาร A ถังเก็บน้ำชั้นใต้ดิน อาคาร B และถังเก็บน้ำชั้นใต้ดิน อาคาร C ระหว่างเดือนกรกฎาคม ถึง ธันวาคม พ.ศ.
2565 พบว่าคุณภาพน้ำใช้ทุกบริเวณมีค่าอยู่ในเกณฑ์ค่ามาตรฐานตามเกณฑ์กำหนดคุณภาพน้ำประปา ของการ
ประปานครหลวง ทุกช่วงเวลา

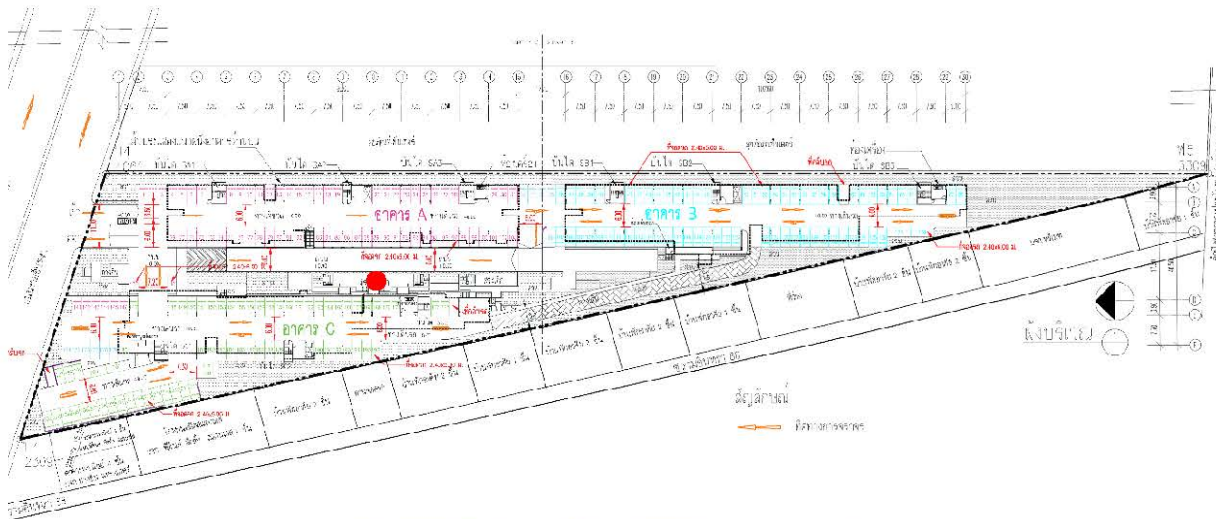
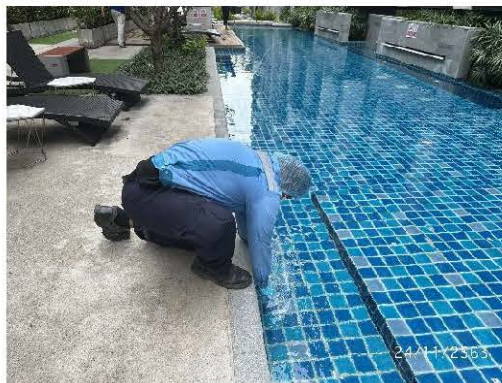
ภาพที่ 3.5.5-1 การเก็บตัวอย่างน้ำสระว่ายน้ำ

จากผลการตรวจวิเคราะห์คุณภาพน้ำสระว่ายน้ำ ในพารามิเตอร์ปริมาณโคลิฟอร์มทั้งหมด (Total Coliform Bacteria) และปริมาณฟีคอลโคลิฟอร์ม (Fecal Coliform Bacteria) พบว่า ทุกพารามิเตอร์ ทุกช่วงเวลา ทุกจุดตรวจวิเคราะห์ มีค่าอยู่ในเกณฑ์มาตรฐาน ตามคำแนะนำของคณะกรรมการสาธารณสุข ฉบับที่ 1/2550 เรื่อง การควบคุมการประกอบกิจการสระว่ายน้ำ หรือกิจการอื่น ๆ ในทำนองเดียวกัน

จากผลการตรวจวิเคราะห์คุณภาพน้ำสระว่ายน้ำในพารามิเตอร์ที่มาตรการกำหนด พบว่ามีบางพารามิเตอร์ที่ไม่อยู่ในเกณฑ์มาตรฐาน ตามคำแนะนำของคณะกรรมการสาธารณสุข ฉบับที่ 1/2550 เรื่อง การควบคุมการประกอบกิจการสระว่ายน้ำ หรือกิจกรรมอื่น ๆ ในทำนองเดียวกัน ได้แก่ คลอรีนรวม (Combine Chlorine) อัลคาไลน์ตี้ (Alkalinity) ความกระด้างแคลเซียม (Calcium Hardness) กรดไซยานูริก (Cyanuric Acid) คลอไรด์ (Chloride) ทั้งนี้ด้วยเพราะระบบสระว่ายน้ำของโครงการเป็นระบบเกลือจึงทำให้บางพารามิเตอร์เกินค่าที่แนะนำ ซึ่งถือว่าเป็นเรื่องปกติของระบบดังกล่าว

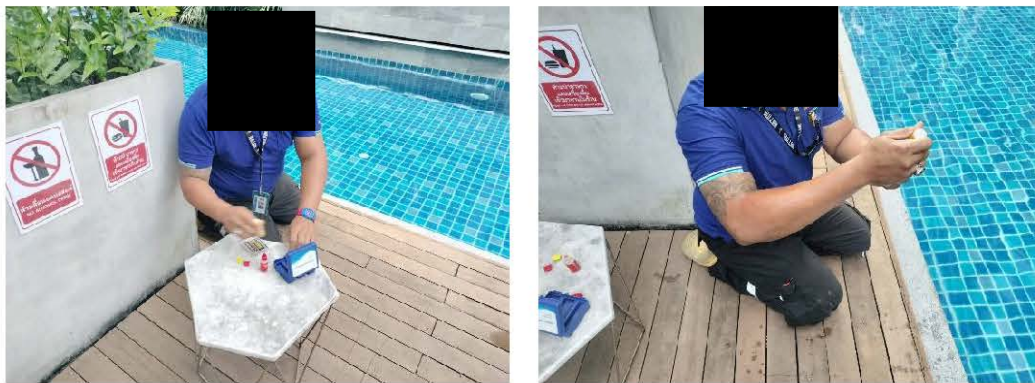
ภาพที่ 3.5.5-2 การตรวจวัด pH และ CL2 สระว่ายน้ำ

ตามมาตรการติดตามตรวจสอบผลกระทบสิ่งแวดล้อมโครงการเอสตา รามอินทรา กำหนดให้โครงการต้องมีการเก็บตัวอย่างและตรวจวิเคราะห์คุณภาพน้ำบริเวณสระว่ายน้ำของโครงการเป็นประจำทุกวัน วันละ 2 ครั้ง ครอบคลุมพื้นที่บริเวณส่วนลึกและตื้น สำหรับพารามิเตอร์ที่กำหนดให้ตรวจวิเคราะห์ ได้แก่ ค่าความเป็นกรด-ด่าง (pH) และคลอรีนอิสระ (Free Chlorine) (ภาพที่ 3.5.5-2 การตรวจวัด pH และ CL2 สระว่ายน้ำ) ทั้งนี้ ปัจจุบันโครงการมีการปฏิบัติตามคล้อยตามมาตรการเป็นส่วนใหญ่ โดยโครงการมีการตรวจวิเคราะห์โดยใช้ pH Test Kit และ Chlorine Test Kit และมีความถี่ทุกวัน วันละ 1 ครั้ง โดยผลการตรวจวัดแสดงดัง ภาคผนวก ง-4 ใบรายงานการตรวจสอบสระว่ายน้ำ
