บทที่ 3

การปฏิบัติตามมาตรการป้องกันและแก้ไขผลกระทบสิ่งแวดล้อม

รายงานผลการปฏิบัติตามมาตรการป้องกันและแก้ไขผลกระทบสิ่งแวดล้อมและมาตรการติดตามตรวจสอบผลกระทบสิ่งแวดล้อม
โครงการอาคารชุดพักอาศัยพูลเอตัน สุขุมวิท (ระยะดำเนินการ) ระหว่างเดือนกรกฎาคม - ธันวาคม 2565

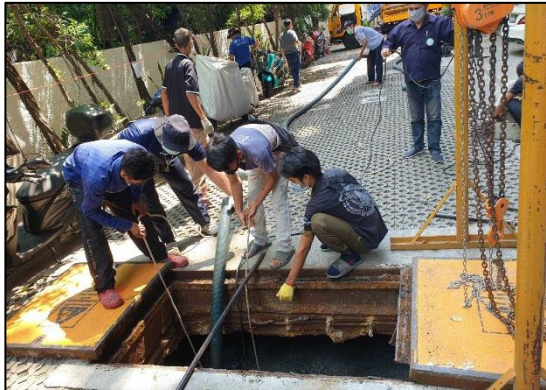
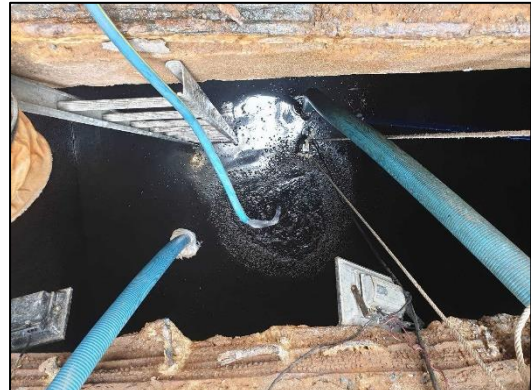
- หมั่นตรวจสอบดูแลการทำงานของระบบบำบัดน้ำเสีย ให้มีประสิทธิภาพ คืออยู่เสมอ เช่น หมั่นตรวจสอบและ ส่วนตะกอนออกจากระบบทุก 3 เดือนหรือตามความ เหมาะสม ฯลฯ	- โครงการมีการสูบตะกอนตามแผนการซ่อมบำรุงและ ตรวจเช็คประสิทธิภาพของระบบบำบัดอยู่เสมอ เพื่อ ให้ผลน้ำหลังการบำบัดมีค่าอยู่ในเกณฑ์มาตรฐานที่ กำหนด หากพบว่าผลน้ำหลังการบำบัดมีค่าผิดปกติ โครงการจะรีบดำเนินการแก้ไขโดยทันที	-	- ดังภาพที่ 11 และ ภาคผนวกที่ 3

ภาพที่ 11 การสูบน้ำของโครงการ

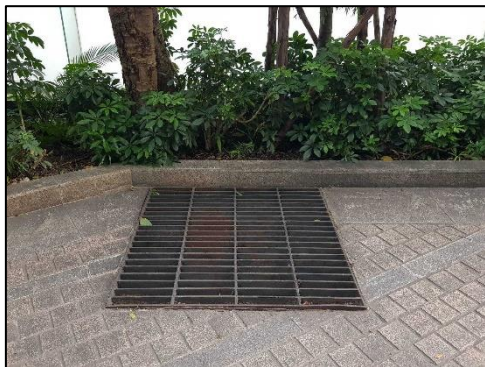
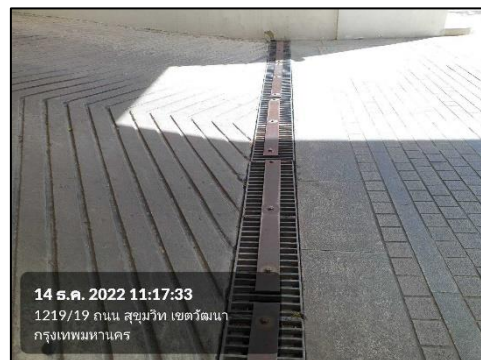
2. คุณค่าการใช้ประโยชน์ ของมนุษย์ (ต่อ) 2.3 การใช้ไฟฟ้าและการ อนุรักษ์พลังงาน	- จัดสร้างบ่อพักน้ำบริเวณรางระบายน้ำชั่วคราวเพื่อดัก เศษตะกอนดินให้จมตัวก่อนสูบออกสู่ท่อระบายน้ำ สาธารณะ	- โครงการจัดให้มีบ่อพักน้ำบริเวณรางระบายน้ำชั่วคราว เพื่อดักเศษตะกอนดินให้จมตัวก่อนสูบออกสู่ท่อระบาย น้ำสาธารณะ	-	- ดังภาพที่ 12

ภาพที่ 12 รางระบายน้ำภายในโครงการ

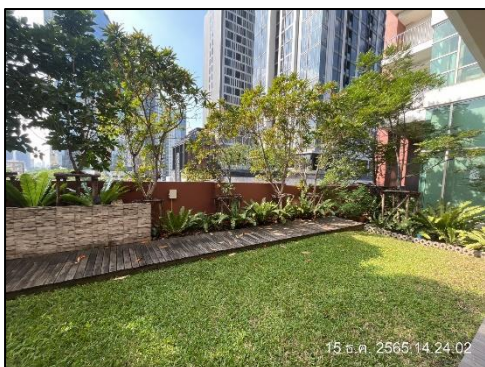
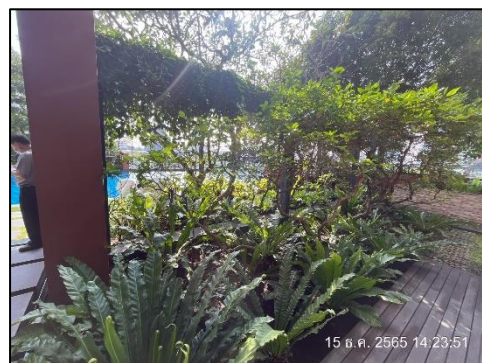
ภาพที่ 13 พื้นที่สีเขียว

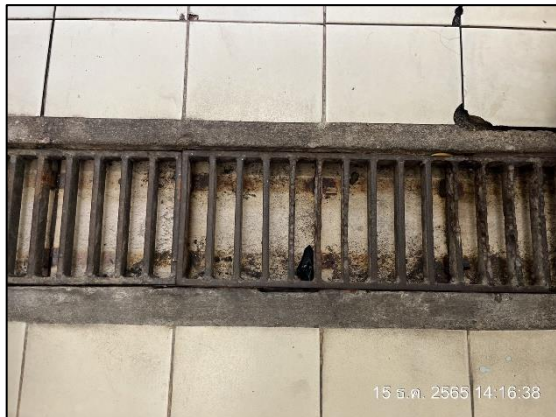
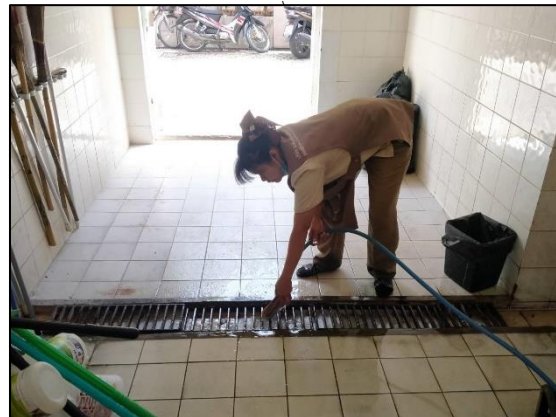
- จัดให้มีรางระบายน้ำภายในห้องพักมูลฝอยเชื่อมต่อกับ ระบบบำบัดน้ำเสียของโครงการเพื่อรวบรวมน้ำชะฝอย (ถ้ามี) และน้ำล้างทำความสะอาดเข้าทำการบำบัดก่อน ปล่อยระบายออก	- โครงการได้จัดให้มีรางระบายน้ำภายในห้องพักมูลฝอย เชื่อมต่อกับระบบบำบัดน้ำเสียของโครงการ เพื่อรวบรวม น้ำชะฝอย และน้ำล้างทำความสะอาดเข้าทำการบำบัด ก่อนปล่อยระบายออก โดยโครงการได้จัดให้มีเจ้าหน้าที่ ทำความสะอาดห้องพักและถังราง ทุกครั้งหลังหน่วยงาน กำจัดมาขนย้ายมูลฝอยออกจากโครงการ	-	- ดังภาพที่ 17 และ ภาพที่ 18

ภาพที่ 17 รางระบายน้ำห้องรวมขยะและทำความสะอาดรางระบายน้ำห้องรวมขยะ

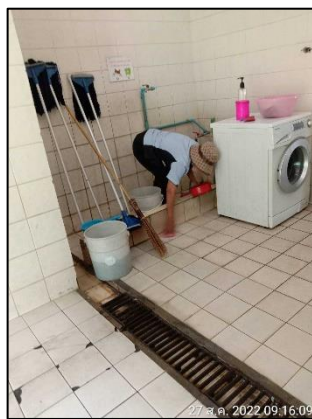
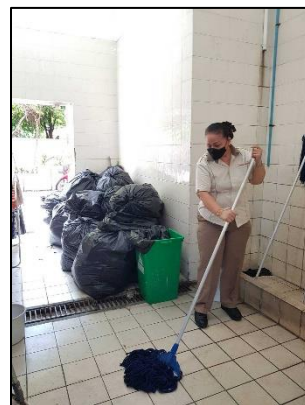
- ทำความสะอาดห้องพักมูลฝอยด้วยน้ำยาฆ่าเชื้อโรค ทุกสัปดาห์เพื่อป้องกันการกระจายของเชื้อโรคและกลิ่น ไม่พึงประสงค์น้ำล้างทำความสะอาดให้ระบายเข้าสู่ ระบบบำบัดน้ำเสียของโครงการ	- โครงการจัดเจ้าหน้าที่ทำความสะอาดห้องพักมูลฝอย ทุกครั้งหลังหน่วยงานมาขนย้ายมูลฝอยออกจากโครงการ	-	- ดังภาพที่ 18

ภาพที่ 18 ทำความสะอาดห้องรวมขยะ

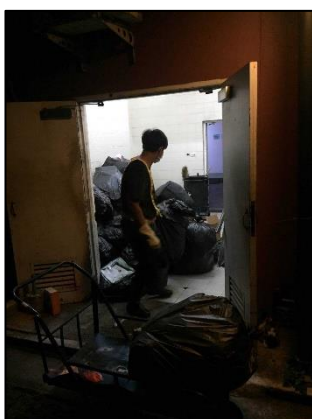
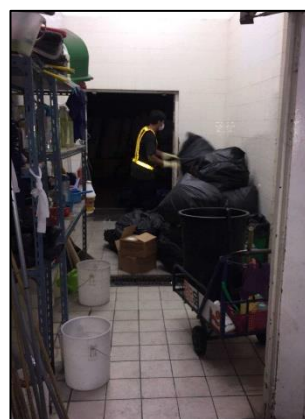
2. คุณค่าการใช้ประโยชน์ ของมนุษย์ (ต่อ) 2.5 การจัดการขยะมูล ฝอย	- ควบคุมดูแลการเก็บขนมูลฝอยไปยังห้องพักมูลฝอย อย่างใกล้ชิดโดยควรหลีกเลี่ยงการใช้พื้นที่สาธารณะใน การลำเลียงมูลฝอย	- โครงการจัดให้มีเจ้าหน้าที่ ควบคุมดูแลการลำเลียงเก็บ ขนมูลฝอยไปยังห้องพักมูลฝอย และการขนย้ายมูลฝอย จากห้องพักสู่รถขนถ่ายจากหน่วยงานอย่างใกล้ชิด	-	- ดังภาพที่ 19

ภาพที่ 19 เก็บขนขยะ

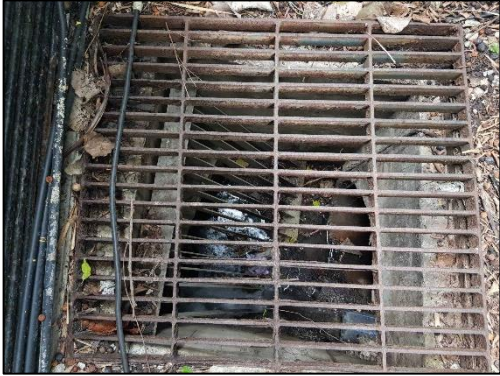
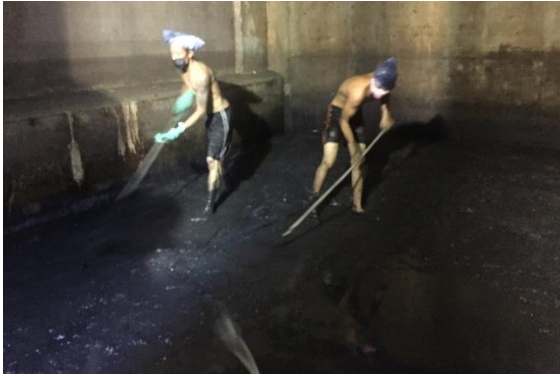
- ติดตั้งตะแกรงดักขยะที่บ่อบำบัดน้ำ (Manhole) สุกท้ายก่อนที่จะระบายน้ำออกสู่ท่อสาธารณะและหมั่นตรวจสอบดักขยะออกเป็นประจำ	- โครงการได้ติดตั้งตะแกรงดักขยะที่บ่อบำบัดน้ำ (Manhole) สุกท้ายก่อนที่จะระบายน้ำออกสู่ท่อสาธารณะและทำความสะอาดเป็นประจำสม่ำเสมอ	-	- ดังภาพที่ 20

<p>ภาพที่ 20 ตะแกรงดักขยะ</p>	<p>ภาพที่ 21 ทำความสะอาดระบบบำบัดน้ำเสีย</p>

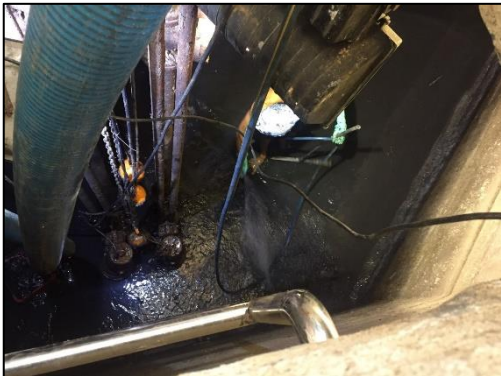
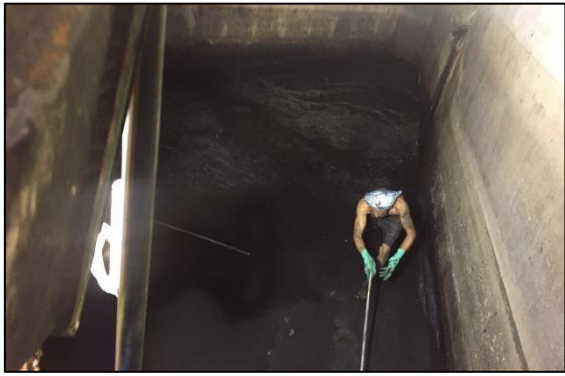
- บ่อดักไขมันจะต้องได้รับการตรวจสอบดูแลบำรุงรักษาให้มีประสิทธิภาพคืออยู่เสมอโดยเฉพาะระบบระบายอากาศและตามรอยรั่วซึมต่างๆเพื่อป้องกันกลิ่นรบกวน	- โครงการได้ตรวจสอบดูแลบำรุงรักษาบ่อดักไขมันให้มีประสิทธิภาพคืออยู่เสมอเพื่อป้องกันกลิ่นรบกวน	-	- ดังภาพที่ 21

<p>ภาพที่ 21(ต่อ) ทำความสะอาดระบบบำบัดน้ำเสีย</p>

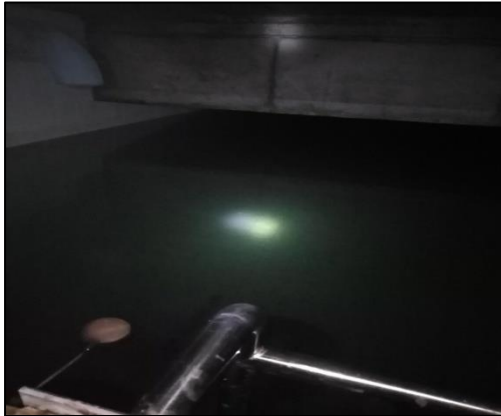
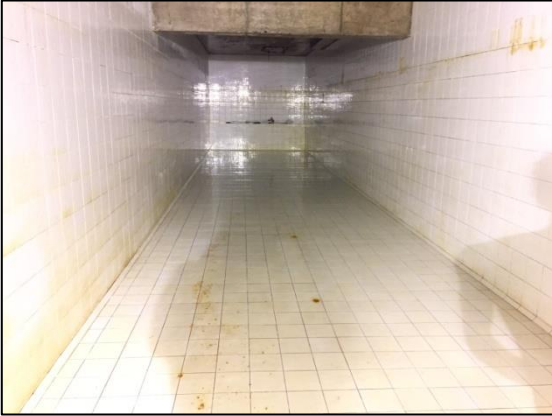
2.7 การระบายน้ำและ ป้องกันน้ำท่วม	- จัดให้มีบ่อหน่วงน้ำที่ชั้นใต้ดินมีปริมาตรไม่ต่ำกว่า 187 ลบ.ม. เพื่อกักเก็บน้ำฝนในระยะเวลา 3 ชั่วโมง บ่อจะต้อง ติดตั้งเครื่องสูบน้ำหรือความสามารถในการสูบน้ำ ออกไม่มากกว่าอัตราการระบายน้ำก่อนพัฒนาโครงการ หรือ 0.019 ลูกบาศก์เมตรต่อวินาที	- โครงการจัดให้มีบ่อหน่วงน้ำที่ชั้นใต้ดินมีปริมาตร ตามที่ระบุไว้ในมาตรการ เพื่อกักเก็บน้ำฝนในระยะเวลา 3 ชั่วโมงโดย บ่อมีการติดตั้งเครื่องสูบน้ำและมีขนาด ตามที่ระบุไว้ในมาตรการ	-	- ดังภาพที่ 22

<p>ภาพที่ 22 บ่อหน่วงน้ำ</p>

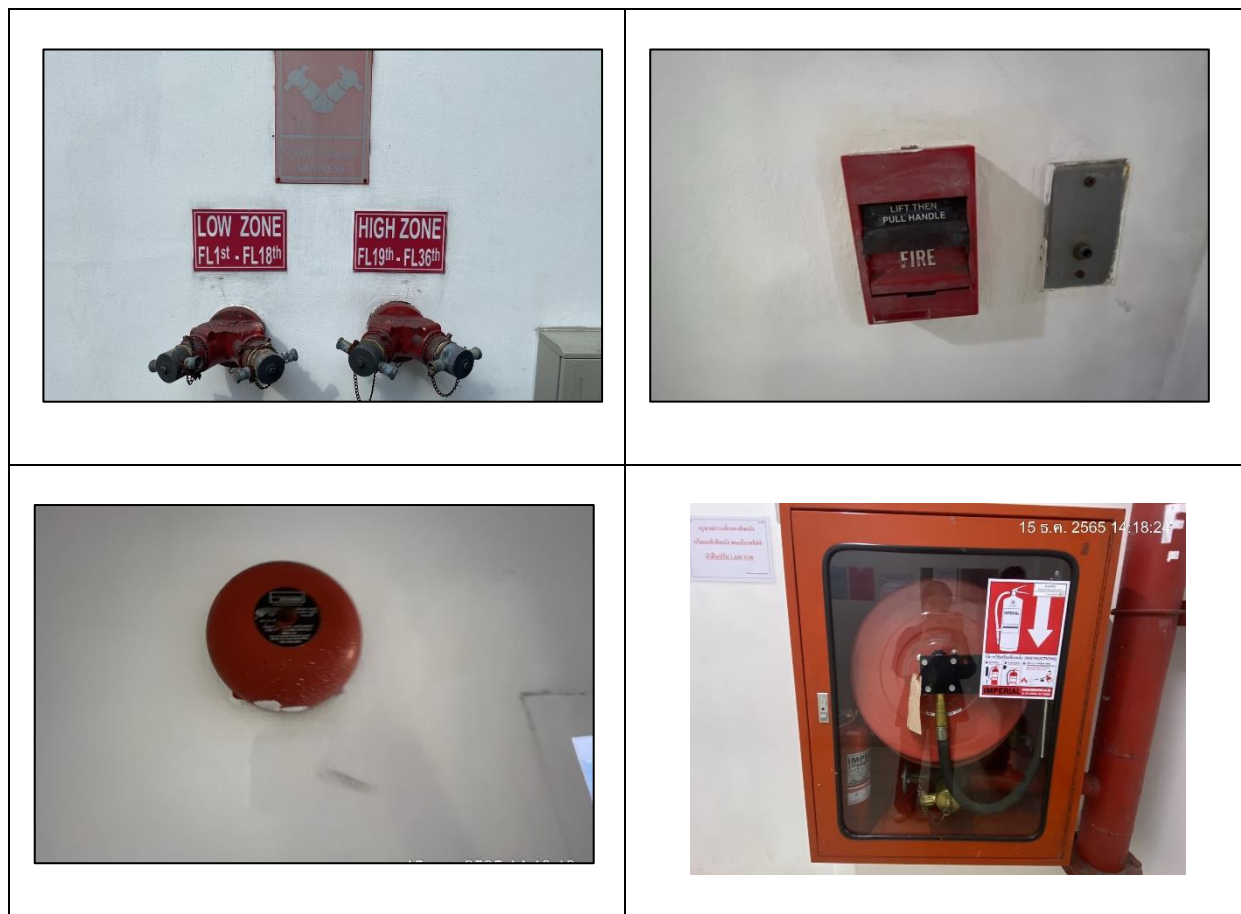
2.8 อาชีวอนามัย และความ ปลอดภัย/การ ป้องกัน อัคคีภัย	- จัดให้มีระบบสัญญาณเตือนภัยระบบป้องกันอัคคีภัย ผจญเพลิงและทางหนีไฟตาม พรบ. ควบคุมอาคารของ โดยอุปกรณ์เครื่องมือในระบบดังกล่าวต้องได้รับการ ออกแบบและติดตั้งให้มีประสิทธิภาพการทำงานตาม มาตรฐานที่เป็นที่ยอมรับ เช่น NFPA วสท. ฯลฯ	- โครงการได้ติดตั้งระบบสัญญาณเตือนภัยระบบป้องกัน อัคคีภัยผจญเพลิงและป้ายทางหนีไฟตาม พรบ. ควบคุม อาคารของโดยอุปกรณ์ต่างๆ ต้องได้มาตรฐานตามที่ กฎหมายกำหนด	-	- ดังภาพที่ 23 และ ภาคผนวกที่ 5

ภาพที่ 23 ระบบป้องกันอัคคีภัย

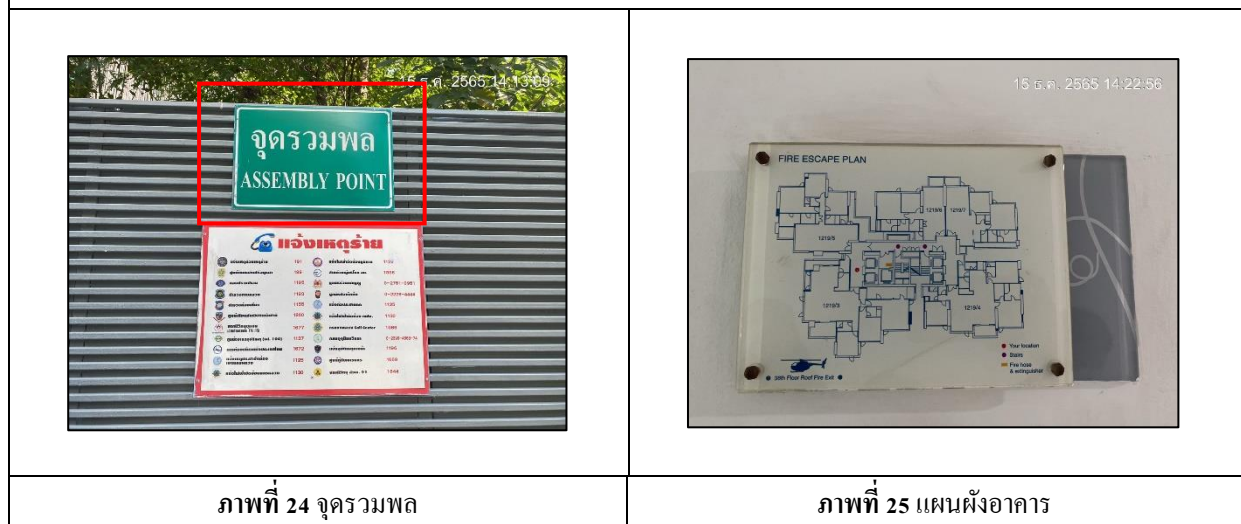
ภาพที่ 24 จุดรวมพล

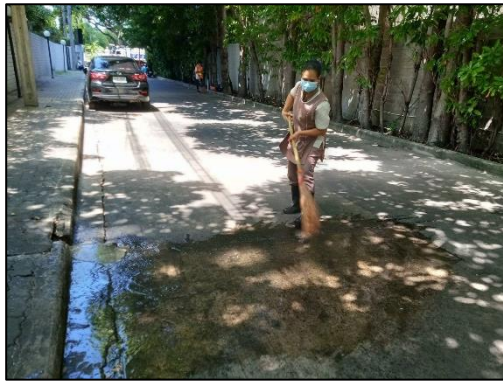
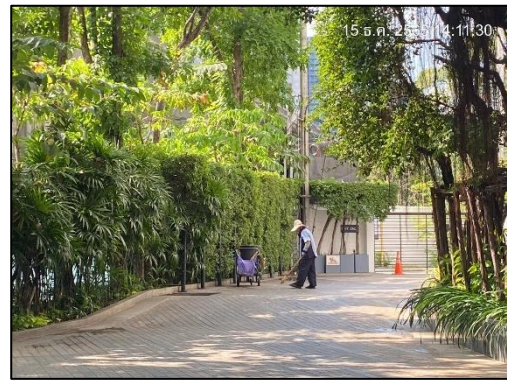
ภาพที่ 26 ทำความสะอาดพื้นที่โครงการ

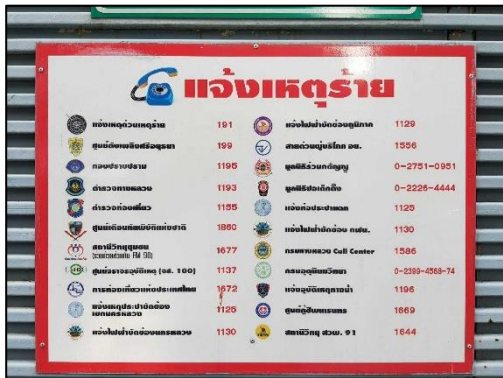
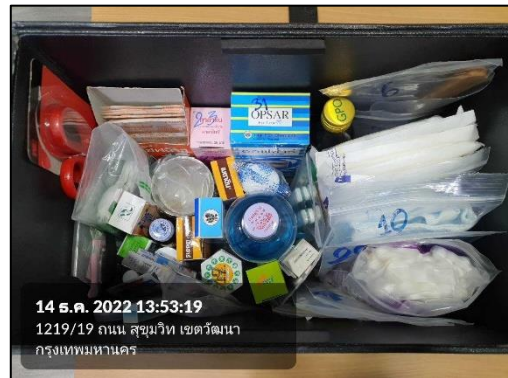
- จัดให้มีอุปกรณ์ปฐมพยาบาลเบื้องต้นและอุปกรณ์ช่วยชีวิตอื่นๆที่จำเป็นรวมถึงพาหนะสำรองในกรณีฉุกเฉินที่ต้องนำส่งสถานพยาบาลให้พร้อมมีอุปกรณ์ปฐมพยาบาลเบื้องต้นและอุปกรณ์ช่วยชีวิตอื่นๆที่จำเป็นรวมถึงพาหนะสำรองในกรณีฉุกเฉินจะต้องนำส่งหรือแปลงบัตรโรงพยาบาลให้พร้อมตลอดเวลา	- โครงการจัดให้มีอุปกรณ์ปฐมพยาบาลเบื้องต้นและเบอร์โทรฉุกเฉิน หากเกิดเหตุฉุกเฉินฉุกเฉินสามารถประสานงานกับหน่วยงานที่เกี่ยวข้องในพื้นที่เพื่อระงับเหตุตลอดเวลา	-	- ดังภาพที่ 27 และภาพที่ 28

ภาพที่ 27 เบอร์โทรฉุกเฉิน

ภาพที่ 28 อุปกรณ์ปฐมพยาบาล

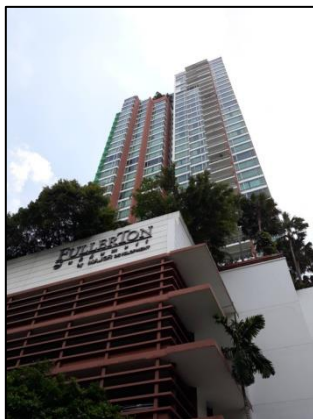
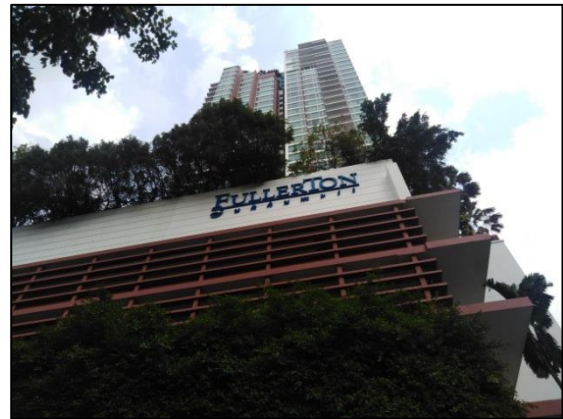
- เลือกใช้วัสดุตกแต่งภายนอกอาคารให้กลมกลืน สอดคล้องกับอาคารอื่นๆโดยรอบเพื่อลดความขัดแย้ง ทางสายตาโรงโดยควรใช้สีอ่อนตกแต่งอาคารทาสีผนัง นอกอาคารส่วนที่เป็นคอนกรีตเพื่อการสะท้อนแสงที่ดี และทาสีในอาคารเพื่อให้สว่างยิ่งขึ้น	- โครงการได้เลือกใช้วัสดุตกแต่งอาคารให้เหมาะสม และใช้สีอ่อนตกแต่งอาคารทาสีผนังนอกอาคารส่วนที่เป็น คอนกรีตเพื่อการสะท้อนแสง และกลมกลืนกับอาคาร อื่นๆโดยรอบ	-	- ดังภาพที่ 29

ภาพที่ 29 สภาพโครงการปัจจุบัน

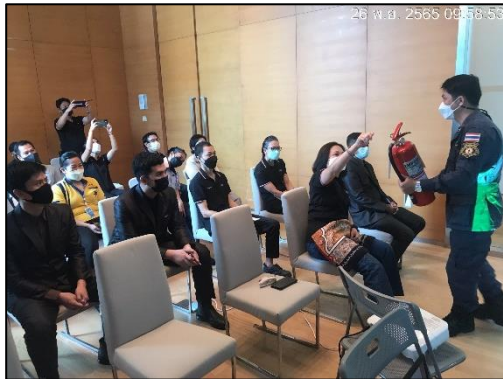
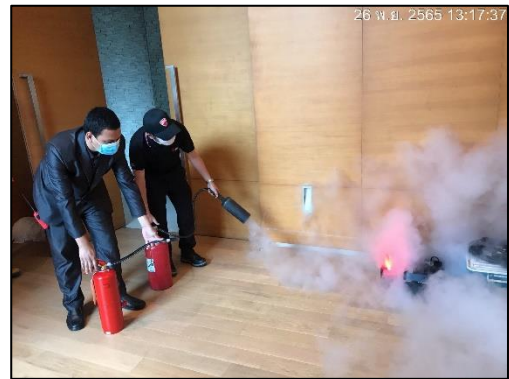
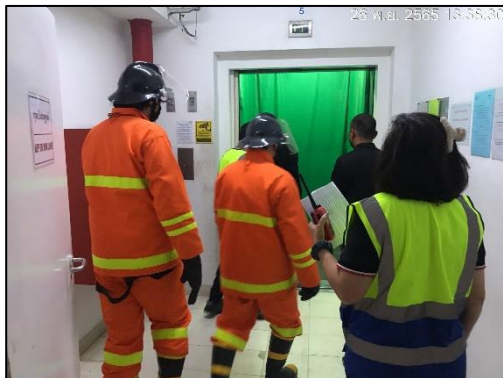
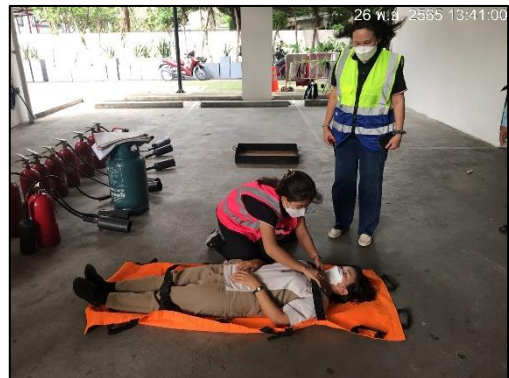
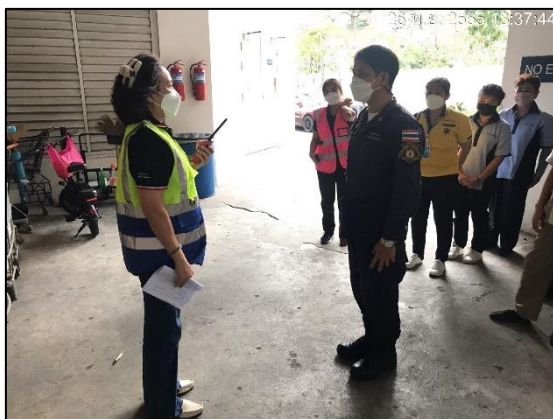
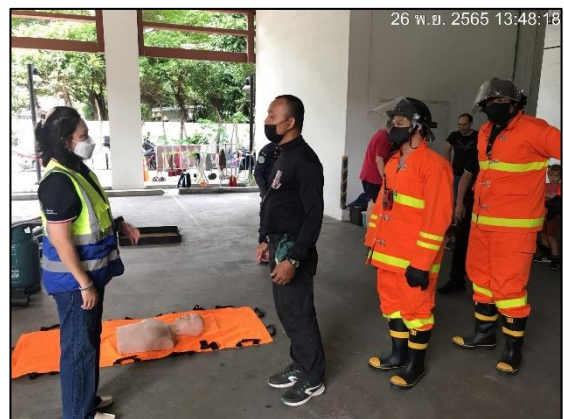
- จัดให้มีการฝึกซ้อมดับเพลิงและไฟอย่างน้อยปีละครั้ง โดยต้องแจ้งมาผู้มาใช้บริการให้รับทราบด้วย	- โครงการมีการซ้อมอพยพหนีไฟและดับเพลิงเป็น ประจำทุกปี ซึ่งได้อบรมไปเมื่อวันที่ 26 พฤศจิกายน 2565	-	- ดังภาพที่ 30 ภาคผนวกที่ 5 และ ภาคผนวกที่ 7

ภาพที่ 30 อบรมดับเพลิงเบื้องต้น
