บริษัท ซีเอ็นพีซีเอชเค (ไทยแลนด์) จำกัด

รายงานผลการปฏิบัติตามมาตรการป้องกันและแก้ไขผลกระทบสิ่งแวดล้อม และมาตรการติดตามตรวจสอบผลกระทบสิ่งแวดล้อม
โครงการผลิตปิโตรเลียมแปลงสำรวจบนบกหมายเลข L21/43 ฐานหลุมผลิตบึงม่วงใต้ 1 (BMS1)
อำเภอลานกระบือ จังหวัดกำแพงเพชร ฉบับเดือนมกราคม – ธันวาคม พ.ศ.2565

บทที่ 2

การปฏิบัติตามมาตรการป้องกันและแก้ไขผลกระทบสิ่งแวดล้อม

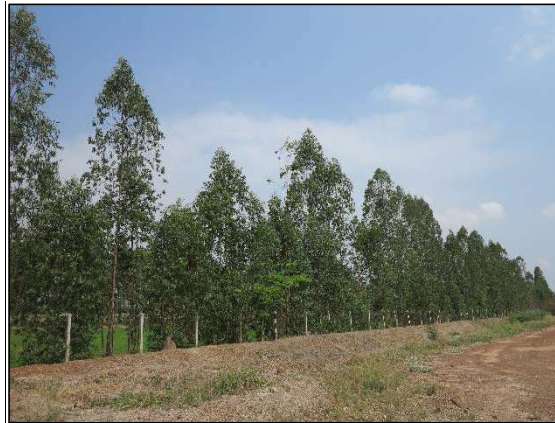
3. ปลูกต้นไม้บริเวณพื้นที่กันชนรอบฐานหลุมผลิต เพื่อลดผลกระทบด้านเสียงรบกวน	✓	บริษัทฯ ได้ปลูกต้นไม้ตามแนวรอบขอบเขตพื้นที่ฐานหลุมผลิตเพื่อเป็นแนวกันชน (Buffer Zone) และช่วยลดผลกระทบด้านเสียงรบกวนที่อาจเกิดขึ้นจากการดำเนินการของโครงการ	ภาพที่ 2.1-1	-

ภาพที่ 2.1-1 ต้นไม้ตามแนวรอบขอบเขตพื้นที่ฐานหลุมผลิตบึงม่วงใต้ 1 (BMS1)

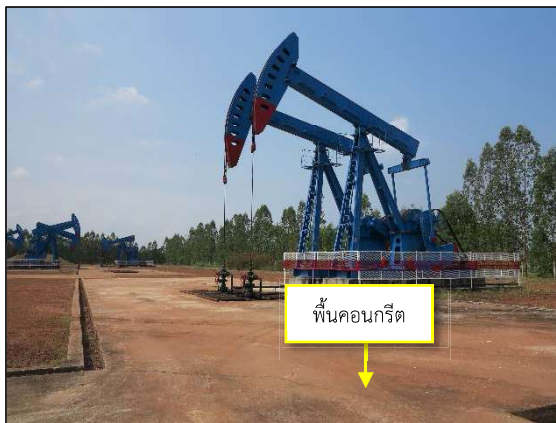
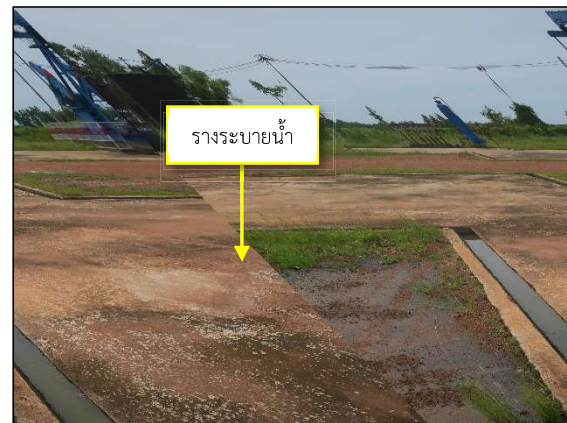
3. วางอุปกรณ์การผลิตปิโตรเลียมที่อาจเสี่ยงต่อการ ปนเปื้อนลงบนพื้นที่ที่ติดด้วยคอนกรีต	✓	บริษัทฯ ได้กำกับพนักงานเฝ้าระวังอุปกรณ์การผลิตปิโตรเลียมบน พื้นที่ที่ติดด้วยคอนกรีตที่มีรางระบายน้ำล้อมรอบภายในฐาน หลุมผลิตเท่านั้น และได้มีการติดตั้งอุปกรณ์ชุดวาล์วปากหลุม (Well Head Unit) อยู่บนพื้นที่ที่ติดด้วยคอนกรีต เพื่อป้องกัน การปนเปื้อนออกสู่สิ่งแวดล้อม	ภาพที่ 2.1-2 และ ภาพที่ 2.1-9	-

ภาพที่ 2.1-2 พื้นคอนกรีตและรางระบายน้ำล้อมรอบอุปกรณ์การผลิตปิโตรเลียม

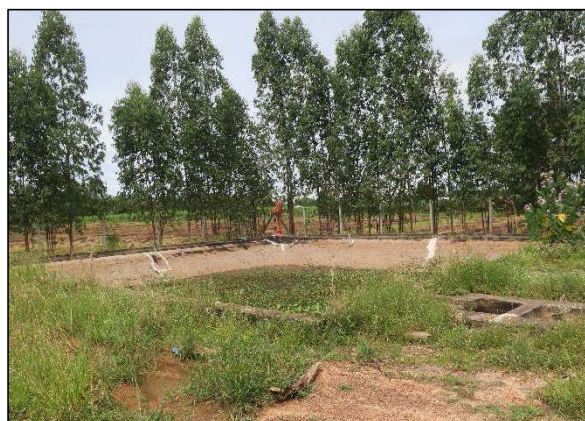
4. น้ำฝนที่ปนเปื้อนน้ำมันบริเวณพื้นคอนกรีต จะส่งไปกำจัด นอกพื้นที่โครงการโดยบริษัทผู้รับเหมาที่ได้รับอนุญาตจาก กรมโรงงานอุตสาหกรรม (รง.101)	✓	น้ำที่อาจมีการปนเปื้อนจะถูกรวบรวมและกักเก็บในบ่อเก็บน้ำ คอนกรีต (Cement Pit) แล้วให้บริษัท เวสต์ แมเนจเม้นท์ สยาม จำกัด เป็นผู้รับผิดชอบขนส่งไปกำจัดยังบริษัท อีสเทิร์นซีบอร์ด เอนไวรอนเม้นทอล คอมเพล็กซ์ จำกัด ซึ่งได้รับอนุญาตจากกรม โรงงานอุตสาหกรรม (รง.101)	ภาพที่ 2.1-3 ภาคผนวก ข.1 ภาคผนวก ค.2 และ ภาคผนวก ค.3	-

ภาพที่ 2.1-3 บ่อเก็บน้ำคอนกรีต (Cement Pit)

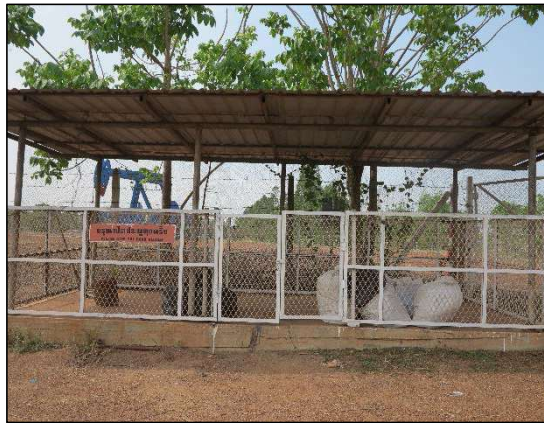
2. อุทกวิทยาและคุณภาพ น้ำผิวดิน (ต่อ)	2. ห้ามระบายหรือทิ้งของเสีย สารเคมี น้ำมัน หรือขยะต่างๆ ลงสู่แหล่งน้ำสาธารณะ	✓	บริษัทฯ ได้กำกับพนักงานไม่ให้ระบายหรือทิ้งของเสีย สารเคมี น้ำมันหรือขยะต่างๆ ลงสู่แหล่งน้ำสาธารณะโดยเด็ดขาด และจาก การตรวจสอบ พบว่า มีรถเก็บขนของเสีย รวมถึงภาชนะสำหรับ รองรับของเสียแยกแต่ละประเภทประจำพื้นที่ฐานหลุมผลิต บึงม่วงใต้ 1 (BMS1) เพื่อรวบรวมไปกำจัดตามประเภทของเสียของ เสียอย่างเหมาะสมตามวิธีที่ระบุในแผนการจัดการของเสียของ บริษัทฯ	ภาพที่ 2.1-4 ภาพที่ 2.1-5 และ ภาคผนวก ข.1	-

ภาพที่ 2.1-4 อาคารเก็บพัสดุฝอย

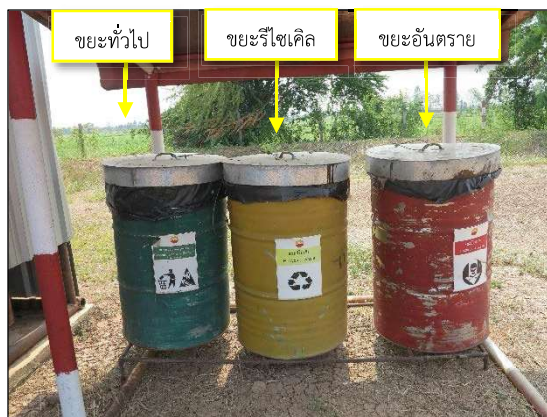
6. การจัดการของเสีย	1. มูลฝอยและกากของเสียที่เกิดขึ้นต้องได้รับการจัดการตามมาตรฐานการจัดการมูลฝอยของเจ้าของโครงการ ได้แก่ 1.1 จัดให้มีการแยกประเภทมูลฝอย/กากของเสีย 1.2 จัดให้มีวิธีการกำจัดที่เหมาะสมกับประเภทของมูลฝอย/ของเสีย ได้แก่ <ul style="list-style-type: none">- มูลฝอยทั่วไปที่ไม่อันตราย ส่งให้องค์การบริหารส่วนตำบลหนองหลวงเป็นผู้เก็บขนไปกำจัด- มูลฝอยที่มีมูลค่าหรือนำไปรีไซเคิลได้จะขายให้ผู้รับซื้อภายนอกหรือบริจาคให้แก่ผู้ที่ต้องการ- ในกรณีที่มูลฝอยอันตราย เช่น ผ้าเปื้อนน้ำมัน หลอด ฟลูออเรสเซนต์ กระป๋องสเปรย์ แบตเตอรี่ เป็นต้น ให้นำส่งผู้รับเหมากำจัดของเสียอันตรายที่ได้รับอนุญาตจากกรมโรงงานอุตสาหกรรม (รง.101)	✓	บริษัท มีการจัดการของเสียที่เกิดขึ้นภายในฐานหลุมผลิตของโครงการฯ ได้แก่ <ul style="list-style-type: none">- จัดให้มีภาชนะสำหรับรองรับของเสียประจำพื้นที่ฐานหลุมผลิต โดยแบ่งเป็น 3 ประเภท ได้แก่ ขยะทั่วไป ขยะรีไซเคิล และขยะอันตราย- มูลฝอยทั่วไป ทางบริษัทฯ ได้ประสานไปยังองค์การบริหารส่วนตำบลหนองหลวงในการนำไปกำจัด- มูลฝอยรีไซเคิลที่สามารถนำกลับมาใช้ใหม่ได้ บริษัทฯ จะบริจาคให้ผู้ที่ต้องการหรือขายให้ผู้รับซื้อจากภายนอกเพื่อนำกลับไปใช้ประโยชน์ต่อไป- ของเสียที่เป็นน้ำมัน ได้แก่ น้ำมันเครื่อง น้ำมันหล่อลื่นที่ใช้แล้ว โดยของเสียที่เป็นน้ำมันจะถูกรวบรวมไว้ในถังน้ำมันขนาด 200 ลิตร แล้วให้บริษัทฯ เวสต์ แมเนจเม้นท์ สยาม จำกัด เป็นผู้รับผิดชอบขนส่งไปกำจัดยังบริษัท อีสเทิร์น ซีบอร์ด เอนไวรอนเม้นทอล คอมเพล็กซ์ จำกัด ซึ่งได้รับอนุญาตจากกรมโรงงานอุตสาหกรรม (รง.101)	ภาพที่ 2.1-5 ภาคผนวก ข.1 ภาคผนวก ค.2 และ ภาคผนวก ค.3	-

ภาพที่ 2.1-5 ภาพขณะรองรับของเสียประจำพื้นที่ฐานหลุมผลิตบึงม่วงใต้ 1 (BMS1)

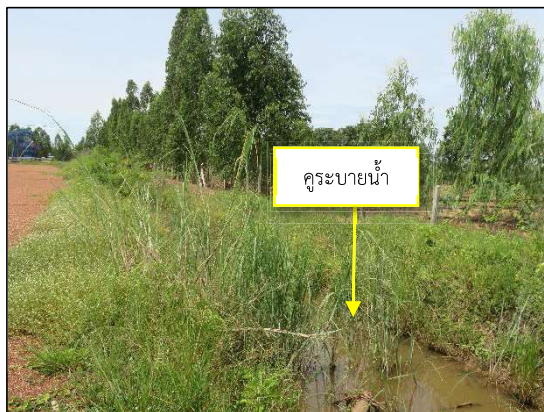
5. ไม่ระบายน้ำออกนอกพื้นที่ฐานหลุมผลิต (Zero Discharge)	✓	บริษัทฯ จัดให้มีระบบระบายน้ำภายในพื้นที่ฐานหลุมผลิตของ โครงการ โดยแบ่งเป็น 2 ส่วน คือ 1) ระบบระบายน้ำบริเวณริมรั้ว เพื่อควบคุมน้ำไหลเข้าหน้าดินจากดินลูกรังบดอัดของฐานหลุมผลิต และ 2) รางระบายน้ำล้อมรอบพื้นที่คอนกรีตสำหรับรวบรวมน้ำที่ อาจมีการปนเปื้อนลงสู่บ่อเก็บน้ำคอนกรีต (Cement Pit) เพื่อป้องกันไม่ให้เกิดการปนเปื้อนหากเกิดการทกรั่วไหลของน้ำมัน	ภาพที่ 2.1-2 ภาพที่ 2.1-3 และ ภาพที่ 2.1-6	-

ภาพที่ 2.1-6 คูระบายน้ำล้อมรอบพื้นที่ฐานหลุมผลิตบึงม่วงใต้ 1 (BMS1)

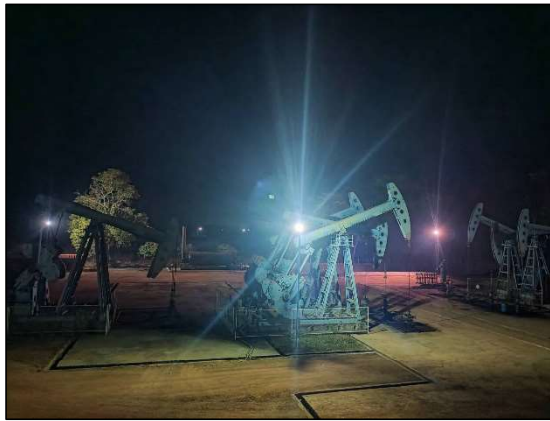
4. แสงสว่าง	1. การเปิดสปอร์ตไลท์ในเวลากลางคืนให้ดำเนินการตาม ความจำเป็นในการปฏิบัติงานและด้านความปลอดภัย	✓	บริษัทฯ ได้จัดให้มีการเปิดสปอร์ตไลท์ในเวลากลางคืนตาม ความจำเป็นเฉพาะช่วงที่มีเจ้าหน้าที่เข้ามาตรวจสอบกิจกรรมการ ผลิตปิโตรเลียมภายในฐานหลุมผลิตเท่านั้น	ภาพที่ 2.1-7	-

ภาพที่ 2.1-7 การเปิดไฟสปอร์ตไลท์ในเวลากลางคืน

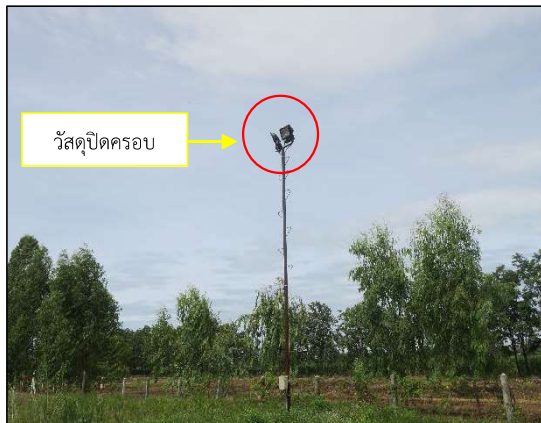
2. ให้ลดระดับกัม - เกยของหลอดไฟ ให้มุมตกกระทบของ แสงให้จำกัดอยู่ในเฉพาะพื้นที่ที่ต้องการ	✓	บริษัทฯ ได้ลดระดับกัม - เกยของหลอดไฟ เพื่อให้มุมตกกระทบ ของแสงจำกัดอยู่ในเฉพาะพื้นที่ที่ต้องการ	ภาพที่ 2.1-8	-

3. ความสูงของเสาไฟสปอร์ตไลท์ที่ต้องให้ต่ำที่สุดเท่าที่จะเป็น ไปได้ เพื่อจำกัดแสงไฟส่องสว่างอยู่ในขอบเขตที่จำกัด	✓	บริษัทฯ ได้กำหนดความสูงของเสาไฟสปอร์ตไลท์ให้ต่ำที่สุดเท่าที่ จะเป็นไปได้ เพื่อจำกัดแสงไฟส่องสว่างอยู่ในขอบเขตที่จำกัด	ภาพที่ 2.1-8	-

4. ต้องหาวัสดุปิดครอบสปอร์ตไลท์ เพื่อบังคับทิศทางของ แสงให้อยู่ในพื้นที่ที่ต้องการ และลดการกระจายของแสง	✓	บริษัทฯ ได้จัดให้มีวัสดุปิดครอบสปอร์ตไลท์ เพื่อบังคับทิศทาง ของแสงให้อยู่ในพื้นที่ที่ต้องการ และลดการกระจายของแสง	ภาพที่ 2.1-8	-

ภาพที่ 2.1-8 ลักษณะการติดตั้งเสาไฟสปอร์ตไลท์

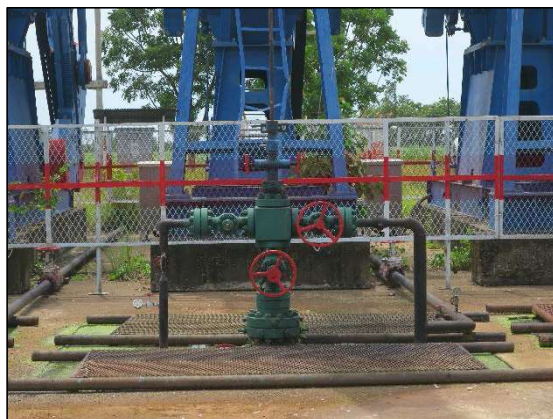
6. การจัดการของเสีย (ต่อ)	4. วางอุปกรณ์ที่มีโอกาสเสี่ยงต่อการปนเปื้อนบนพื้นที่ที่ติด ด้วยคอนกรีต	✓	บริษัทฯ ได้กำกับพนักงานให้วางอุปกรณ์การผลิตปิโตรเลียมบน พื้นที่ที่ติดด้วยคอนกรีตที่มีรั้วระบายน้ำล้อมรอบภายใน ฐานหลุมผลิตเท่านั้น และได้มีการติดตั้งอุปกรณ์หัวปากหลุม (Well Head Unit) อยู่บนพื้นที่ที่ติดด้วยคอนกรีต เพื่อป้องกันการ การปนเปื้อนออกสู่สิ่งแวดล้อม	ภาพที่ 2.1-2 และ ภาพที่ 2.1-9	-

ภาพที่ 2.1-9 ชุดวาล์วปากหลุม (Well Head Unit)

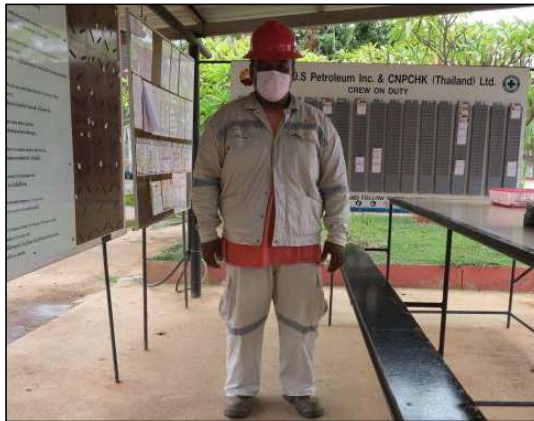
7. สภาพเศรษฐกิจสังคม	1. พิจารณารับแรงงานท้องถิ่นที่มีความสามารถสอดคล้องกับลักษณะงาน เข้าทำงานตามความเหมาะสม	✓	บริษัทฯ ได้รับคนในท้องถิ่นที่มีความสามารถสอดคล้องกับลักษณะงานเข้ามาทำงาน เช่น เจ้าหน้าที่รักษาความปลอดภัย ซึ่งเป็นคนในท้องถิ่น ที่บริษัทฯ รับเข้ามาทำงานประจำ เป็นต้น	ภาพที่ 2.1-10	-

ภาพที่ 2.1-10 เจ้าหน้าที่รักษาความปลอดภัย (แรงงานท้องถิ่น)

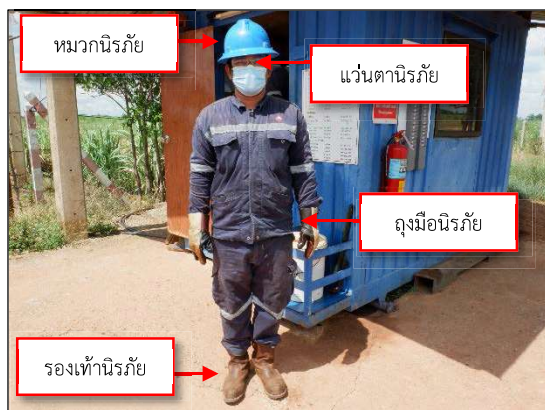
3. กำชับให้ผู้รับเหมาปฏิบัติตามมาตรการควบคุมการปฏิบัติงานของพนักงานอย่างเคร่งครัดและสอดคล้องกับนโยบายความปลอดภัย สุขภาพอนามัย และสิ่งแวดล้อมของบริษัทฯ เช่น ห้ามดื่มเครื่องดื่มแอลกอฮอล์ในระหว่างการทำงาน การสวมใส่อุปกรณ์คุ้มครองความปลอดภัยส่วนบุคคล (PPE) ขณะปฏิบัติงาน เป็นต้น	✓	บริษัทฯ มีมาตรการควบคุมการปฏิบัติงานของพนักงานอย่างเคร่งครัด และสอดคล้องกับนโยบายความปลอดภัย อาชีวอนามัย และสิ่งแวดล้อมของบริษัทฯ เช่น ห้ามดื่มเครื่องดื่มแอลกอฮอล์ในระหว่างการทำงาน การสวมใส่อุปกรณ์คุ้มครองความปลอดภัยส่วนบุคคล (PPE) ขณะปฏิบัติงาน เป็นต้น	ภาพที่ 2.1-11 และ ภาคผนวก ข.3	-

ภาพที่ 2.1-11 การสวมใส่อุปกรณ์คุ้มครองความปลอดภัยส่วนบุคคล (PPE)

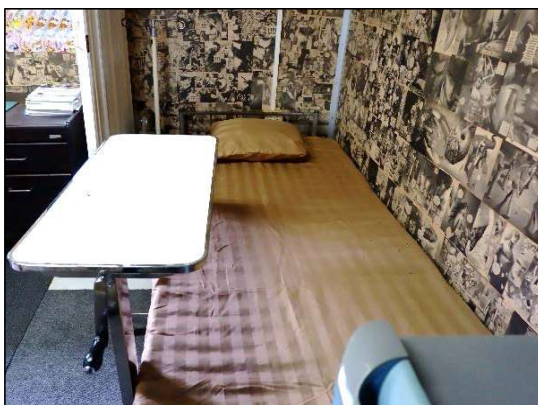
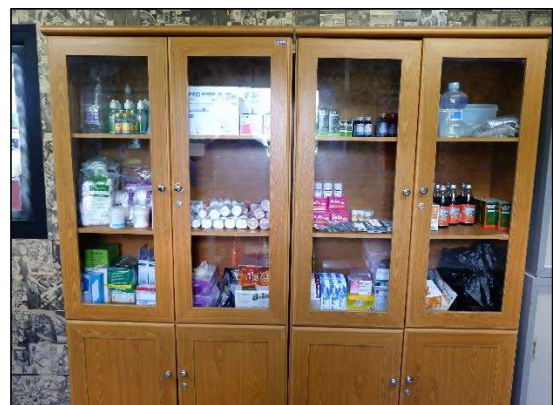
2. จัดให้มีห้องปฐมพยาบาลอยู่ที่สำนักงานแหล่งน้ำมัน บึงหญ้า	✓	บริษัทฯ มีห้องปฐมพยาบาลจำนวน 1 ห้อง ประจำที่สำนักงาน แหล่งน้ำมันบึงหญ้า	ภาพที่ 2.1-12	-
	3. จัดให้มีแผนการประสานงานด้านความปลอดภัยของ บุคลากรและอุปกรณ์เครื่องมือต่าง ๆ ของสถานพยาบาล บริเวณใกล้เคียงโครงการ ในการตอบสนองต่อเหตุการณ์ ฉุกเฉิน รวมทั้งการส่งต่อผู้ป่วยในกรณีที่เกิดเหตุการบาดเจ็บ ฉุกเฉิน	✓	บริษัทฯ ได้ประสานงานกับโรงพยาบาลใกล้เคียง ได้แก่ โรงพยาบาลละหานทราย โรงพยาบาลศีร์ษะเกษ และโรงพยาบาล สุโขทัย เพื่อเตรียมความพร้อมของเจ้าหน้าที่ทางการแพทย์ อุปกรณ์เครื่องมือปฐมพยาบาลต่าง ๆ รวมถึงการส่งต่อผู้ป่วยใน กรณีเกิดเหตุการฉุกเฉินเป็นที่เรียบร้อยแล้ว	ภาคผนวก ข.4	-

ภาพที่ 2.1-12 ห้องปฐมพยาบาลประจำสำนักงานแหล่งน้ำมันบึงหญ้า (BY1)

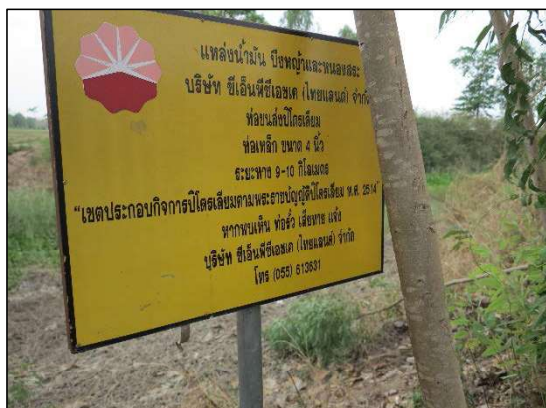
6. ติดตั้งป้ายแสดงตำแหน่งแนวท่อลำเลียง ในตำแหน่งที่ เหมาะสม ซึ่งต้องระบุชื่อบริษัท และเบอร์โทรศัพท์ติดต่อใน กรณีเกิดเหตุฉุกเฉิน	✓	บริษัทฯ ได้ดำเนินการติดตั้งป้ายแสดงตำแหน่งแนวท่อลำเลียง ตามขอบเขตแนวท่อ ซึ่งได้ระบุชื่อบริษัท และเบอร์โทรศัพท์ติดต่อใน กรณีเกิดเหตุฉุกเฉิน	ภาพที่ 2.1-13	-

ภาพที่ 2.1-13 ป้ายแสดงตำแหน่งแนวท่อ

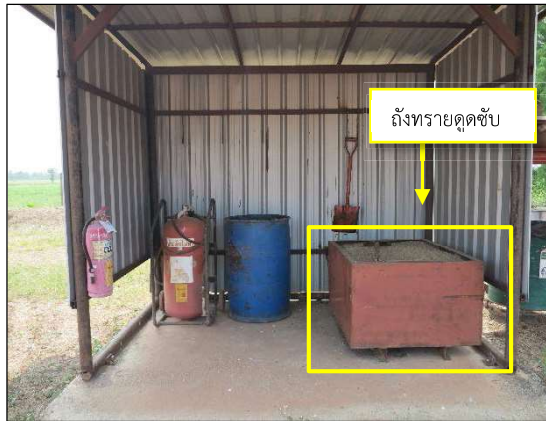
1. การรั่วไหลของน้ำมัน	1. จัดเตรียมเครื่องมือและอุปกรณ์จัดคราบน้ำมันให้พร้อมใช้งาน กรณีเกิดการหกรั่วไหลต้องรีบทำความสะอาดโดยทันที	✓	บริษัทฯ มีการจัดเตรียมเครื่องมือและอุปกรณ์จัดคราบน้ำมัน เช่น วัสดุดูดซับหรือถังทรายดูดซับคราบน้ำมัน อุปกรณ์ทำความสะอาดไว้ประจำที่ฐานหลุมผลิตบึงม่วงใต้ 1 (BMS1) เพื่อเตรียมพร้อมในการใช้งานเมื่อเกิดการหกรั่วไหลของน้ำมัน	ภาพที่ 2.2-1	-

ภาพที่ 2.2-1 อุปกรณ์ดูดซับและทำความสะอาดคราบน้ำมัน

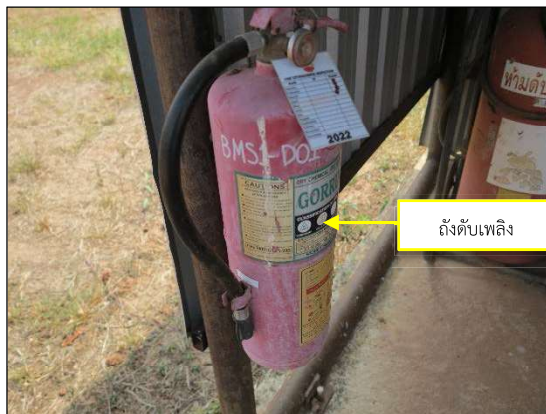
2. ติดตั้งถังดับเพลิง และอุปกรณ์บอกทิศทางลม ให้สามารถมองเห็นได้อย่างชัดเจน	✓	บริษัทฯ ได้จัดให้มีอุปกรณ์ป้องกันอัคคีภัย และอุปกรณ์บอกทิศทางลมไว้ที่ฐานหลุมผลิตบึงม่วงใต้ 1 (BMS1) เพื่อเตรียมพร้อมกรณีเกิดเหตุการณ์ฉุกเฉิน	ภาพที่ 2.2-2 ถึง ภาพที่ 2.2-3 ภาคผนวก ข.4	-

ภาพที่ 2.2-2 อุปกรณ์ป้องกันอัคคีภัยประจำพื้นที่ฐานหลุมผลิต

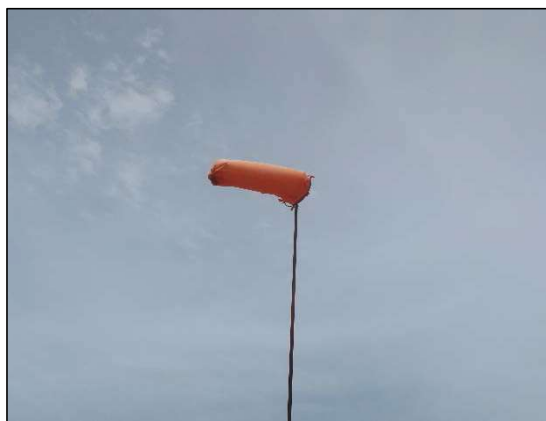
ภาพที่ 2.2-3 อุปกรณ์บอกทิศทางลม

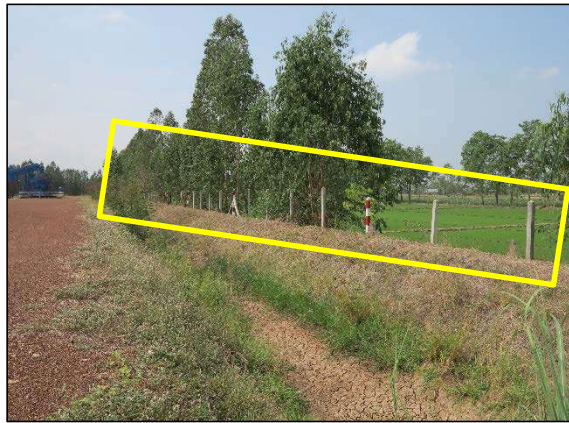
4. ห้ามผู้ที่ไม่เกี่ยวข้องเข้ามาในพื้นที่โครงการ	✓	บริษัทฯ ได้ติดตั้งราวคานาโดยรอบพื้นที่ฐานหลุมผลิต เป็นไปตามกฎกระทรวง กำหนดเขตปลอดภัยและเครื่องหมายในบริเวณที่มีสิ่งติดตั้งและก่อกองประกอบที่ใช้ในการสำรวจและผลิตปิโตรเลียม พ.ศ. 2555 และได้มีการควบคุมบุคคลที่เข้า-ออกพื้นที่โครงการอย่างเคร่งครัด โดยบุคคลที่มีความประสงค์จะเข้าพื้นที่ต้องได้รับอนุญาตก่อน	ภาพที่ 2.2-4 และ ภาพที่ 2.2-5	-

ภาพที่ 2.2-4 รั้วลวดหนามล้อมรอบพื้นที่ฐานหลุมผลิต

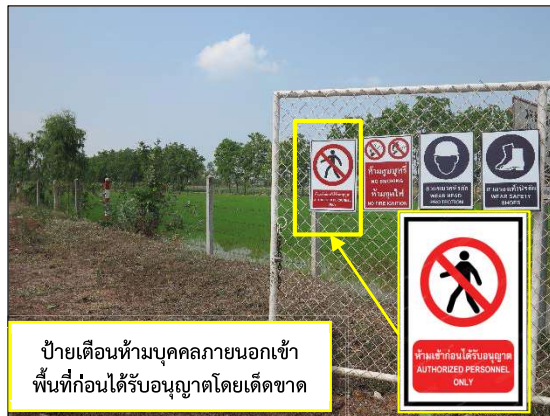
ภาพที่ 2.2-5 ป้ายเตือนบริเวณทางเข้าพื้นที่ฐานหลุมผลิต

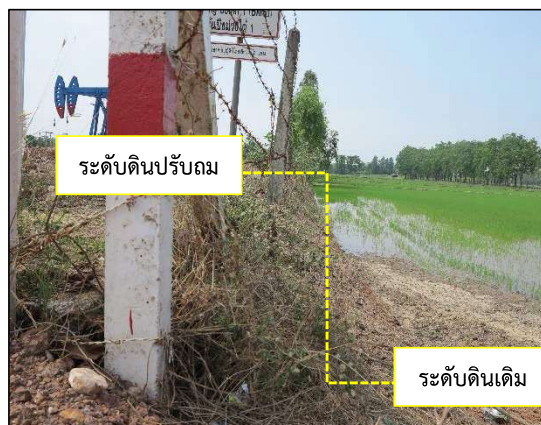
8. ขั้นตอนการจัดการทางด้านการความปลอดภัย อาชีวอนามัย และสิ่งแวดล้อมของเจ้าบริษัทฯ จะถูกนำมาใช้เพื่อการ ป้องกันการเกิดเพลิงไหม้และการระเบิด	✓	บริษัทฯ ได้ปรับปรุงพื้นที่ฐานหลุมผลิตบึงม่วงใต้ 1 (BMS1) ให้มี ความสูงมากกว่าพื้นที่โดยรอบประมาณ 1 เมตร โดยสภาพพื้นที่ฐาน หลุมผลิตเป็นดินลูกรังบดอัด และลาดชันด้วยคอนกรีตในบริเวณที่ ติดตั้งอุปกรณ์การผลิต รวมทั้งได้ปรับระดับพื้นที่ให้มีความลาดชัน อย่างเหมาะสม เพื่อป้องกันไม่ให้เกิดน้ำท่วมขังภายในพื้นที่ฐานหลุมผลิต	ภาพที่ 2.2-6 และ ภาพที่ 2.2-7	-

ภาพที่ 2.2-6 ระดับดินปรับถมพื้นที่ฐานหลุมผลิต

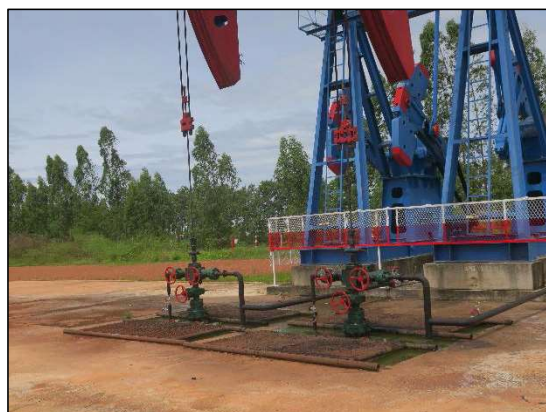
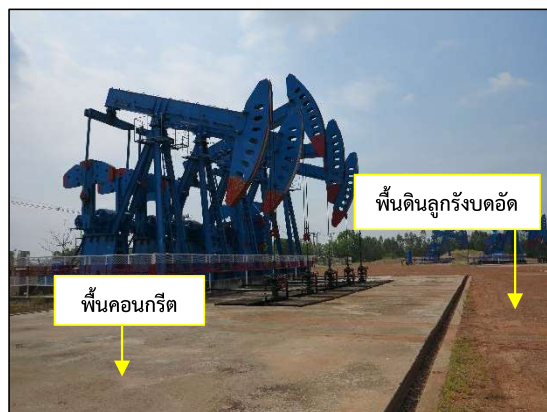
ภาพที่ 2.2-7 การวางอุปกรณ์การผลิตบนพื้นคอนกรีต
