บทที่ 3

การปฏิบัติตามมาตรการป้องกัน และแก้ไขผลกระทบสิ่งแวดล้อม

สำหรับผลการปฏิบัติตามมาตรการป้องกันและแก้ไขผลกระทบสิ่งแวดล้อม โครงการโรงแรม
ประมุกโก๋ รีสอร์ท (Pamookko Resort) (ระยะดำเนินการ) ระหว่างเดือนมกราคม – ธันวาคม 2565 ดังตารางที่
3.1-1 โดยครอบคลุมปัจจัยทางด้านสิ่งแวดล้อมที่สำคัญ คือ

ตารางที่ 3-1 ผลการปฏิบัติตามมาตรการป้องกันและแก้ไขผลกระทบสิ่งแวดล้อมของโครงการโรงแรม ประมุกโก รีสอร์ท (Pamookko Resort) ระยะดำเนินการ

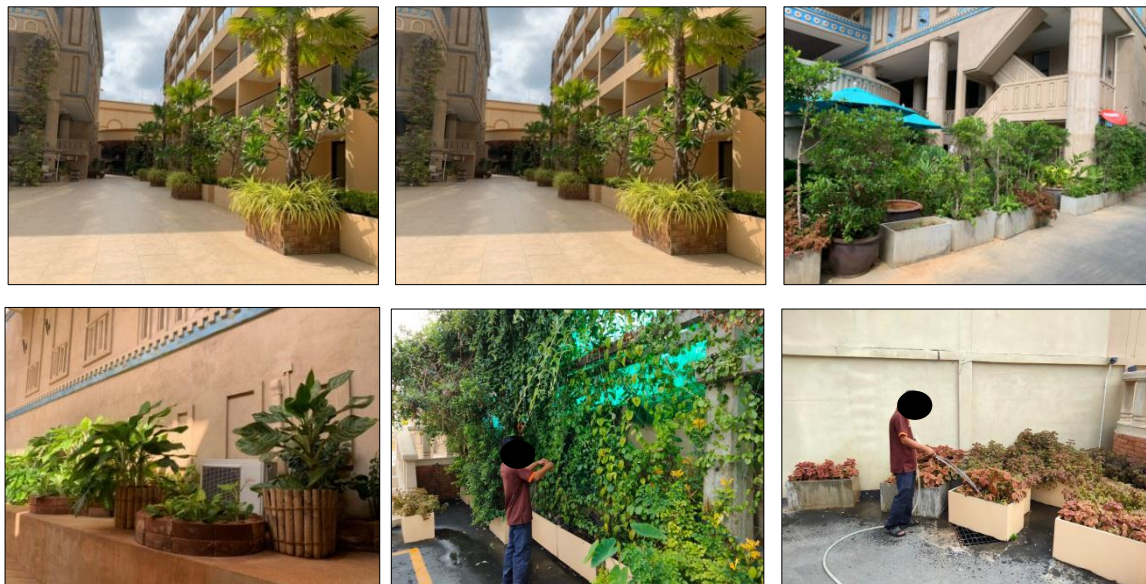
รูปที่ 3-1 พื้นที่สีเขียวและไม้ยืนต้นภายในโครงการ และเจ้าหน้าที่ดูแลรักษาพื้นที่สีเขียว

2. ดูแลรักษาสภาพแวดล้อมของโครงการ และพื้นที่โดยรอบรวมถึงพื้นที่สีเขียวให้มีสภาพดีอยู่เสมอ	ดูแลรักษาสภาพแวดล้อมของโครงการ และพื้นที่โดยรอบรวมถึงพื้นที่สีเขียวให้มีสภาพดีอยู่เสมอ		รูปที่ 3-1

1.2 ทรัพยากรดินและการชะล้างพังทลายของดิน	ปัจจุบันโครงการได้ดำเนินการก่อสร้างและดัดแปลงอาคารภายในโครงการเรียบร้อยแล้ว ซึ่งการดำเนินกิจกรรมภายในโครงการไม่มีการเปิดหน้าดิน การขุดดิน หรือกิจกรรมใดๆ อันก่อให้เกิดการพังทลายของดินแต่อย่างใด สภาพพื้นที่โครงการปัจจุบันบางส่วนปกคลุมไปด้วยอาคารของโครงการ สระว่ายน้ำ ทางเดิน ที่ว่างและบางส่วนเป็นพื้นที่สีเขียว ซึ่งมีการดูแลให้มีความสมบูรณ์ตลอดเวลา ดังนั้น จึงคาดว่าจะการดำเนินโครงการจะไม่ส่งผลกระทบต่อทรัพยากรดินและการชะล้างพังทลายของดินแต่อย่างใด	1. จัดให้มีเจ้าหน้าที่คอยดูแลรักษาดินไม้ในพื้นที่สีเขียวให้มีสภาพสวยงามอย่างสม่ำเสมอตลอดระยะดำเนินโครงการ หากมีดินไม้ได้รับความเสียหาย หรือตายต้องปลูกใหม่ทดแทนทันที	จัดให้มีพื้นที่สีเขียว และจัดให้มีคนงานคอยดูแลพื้นที่สีเขียวอยู่เสมอ		รูปที่ 3-1

2. จัดให้มีเจ้าหน้าที่คอยดูแลรักษา ต้นไม้และพื้นที่สีเขียวให้มีสภาพ สวยงามอย่างสม่ำเสมอ และ หากมีต้นไม้ได้รับความเสียหาย หรือตายต้องปลูกต้นไม้ ทดแทนทันที	จัดให้มีเจ้าหน้าที่คอยดูแลต้นไม้ ในพื้นที่สีเขียวให้มีสภาพสวยงาม อย่างสม่ำเสมอตลอดระยะดำเนิน โครงการ		รูปที่ 3-1

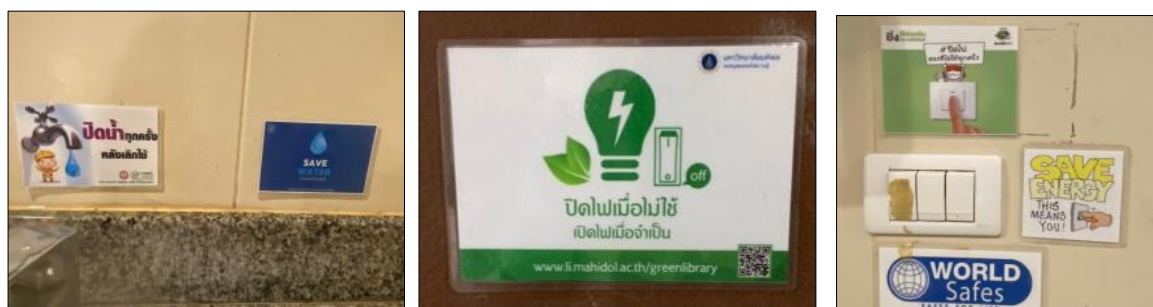
รูปที่ 3-2 ป้ายรณรงค์ประหยัดพลังงาน

3. รณรงค์ ประชาสัมพันธ์ให้ผู้ใช้บริการ และพนักงานทุกคนใช้น้ำอย่างประหยัด	จัดให้มีป้ายรณรงค์ประชาสัมพันธ์ให้ผู้ใช้บริการ และพนักงานทุกคนใช้น้ำอย่างประหยัด		รูปที่ 3-2

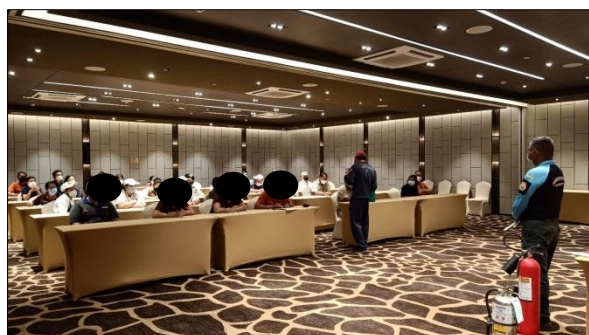
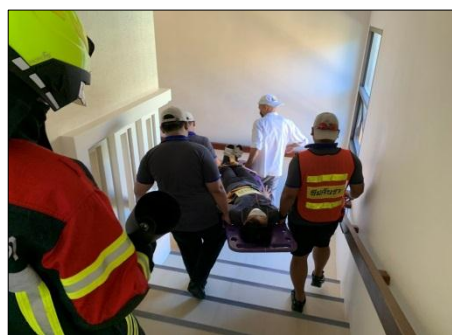
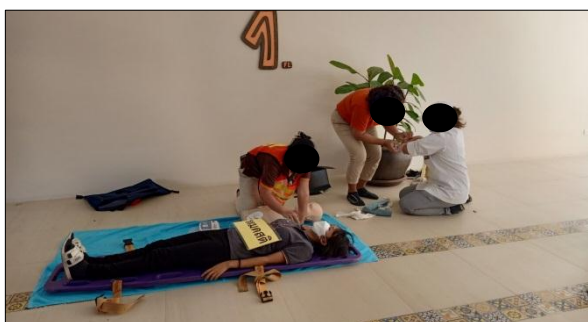
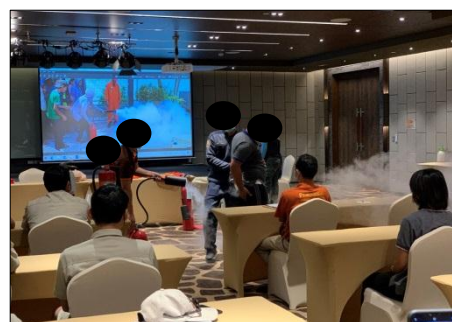
รูปที่ 3-6 ฝึกซ้อมอพยพหนีไฟ

1.3 การเกิดแผ่นดินไหวและสึนามิ (ต่อ)	เมอร์คัลลี V เมอร์คัลลี หมายถึง ค่อนข้างแรง (คนที่นอนหลับตกใจตื่น) ซึ่งจากการตรวจสอบข้อกำหนดของกฎกระทรวงกำหนดการรับน้ำหนัก ความต้านทาน ความคงทนของอาคารและพื้นดินที่รองรับอาคารในการต้านทานแรงสั่นสะเทือนของแผ่นดินไหว พ.ศ. 2550 ออกตามความในพระราชบัญญัติควบคุมอาคาร พ.ศ.2522 ข้อ 2 ในกฎกระทรวงนี้ กำหนดให้จังหวัดภูเก็ตเป็น “บริเวณเฝ้าระวัง” หมายความว่า พื้นที่หรือบริเวณที่อาจได้รับผลกระทบจากแผ่นดินไหว	โครงการสามารถอพยพได้อย่างรวดเร็ว และปลอดภัย โดยติดไว้บริเวณห้องพัก และโถงทางเดินอาคารของโครงการ			
	<u>การเกิดสึนามิ</u> สำหรับพื้นที่โครงการตั้งอยู่ที่ หมู่ที่ 2 (บ้านกะตะ) ตำบลกะรน อำเภอเมืองภูเก็ต จังหวัดภูเก็ต อยู่ห่างจากชายฝั่งทะเลประมาณ 210 เมตร ซึ่งจากเหตุการณ์คลื่นยักษ์สึนามิ จังหวัดภูเก็ต พบว่า พื้นที่โครงการได้รับผลกระทบพื้นที่น้ำท่วมจากคลื่นสึนามิ ดังนั้น ความเสี่ยงที่จะเกิดผลกระทบหรือความเสียหายจากการเกิดสึนามิจึงอยู่ในระดับสูง	2. จัดให้มีการซ้อมอพยพเพื่อความปลอดภัยของเจ้าหน้าที่ฝ่ายต่างๆ ในโครงการอย่างน้อยปีละ 1 ครั้ง หรือหากจังหวัดมีการฝึกซ้อมอพยพหนีภัยเจ้าหน้าที่ฝ่ายต่างๆ ของโครงการจะต้องเข้าร่วมการฝึกดังกล่าว เพื่อให้เกิดความเข้าใจและปฏิบัติได้ถูกต้องเมื่อเกิดเหตุการณ์จริง	จัดให้มีการซ้อมอพยพเพื่อความปลอดภัยของเจ้าหน้าที่ฝ่ายต่างๆ ในโครงการ		รูปที่ 3-6

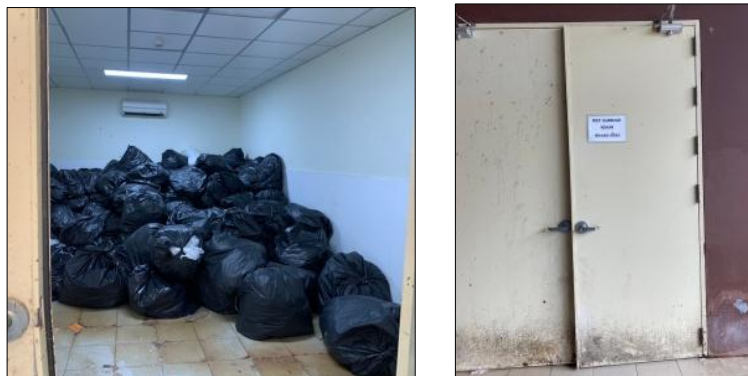
รูปที่ 3-9 ห้องพักมูลฝอยรวมของโครงการ

3. ตรวจสอบป้ายที่ติดตั้งบริเวณหน้าพักมูลฝอยรวม ได้แก่ ป้าย “ห้องพักมูลฝอยอินทรีย์/มูลฝอยที่สามารถย่อยสลายได้” “ห้องพักมูลฝอยอันตราย” และ “ห้องพักมูลฝอยทั่วไป/รีไซเคิล”ตามลำดับให้อยู่ในสภาพดีอยู่เสมอ และซ่อมแซม	จัดให้มีตรวจสอบป้ายที่ติดตั้งบริเวณหน้าพักมูลฝอยรวม		รูปที่ 3-9

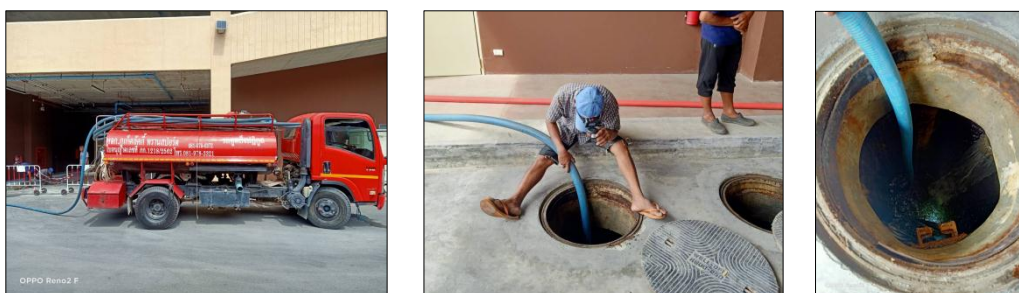
รูปที่ 3-25 สุกตะกอนบ่อบำบัดน้ำเสีย

2. จัดให้มีการสูบน้ำออกส่วนเกิน จากระบบบำบัดน้ำเสียรวมไป	สูบน้ำออกส่วนเกินจากระบบ บำบัดน้ำเสีย		รูปที่ 3-25

3. จัดให้มีการสูบน้ำตะกอนส่วนเกิน จากระบบบำบัดน้ำเสียกำจัดทุก 2 เดือน หรือเมื่อตะกอนเต็ม เพื่อประสิทธิภาพการทำงานของ ระบบบำบัดน้ำเสีย	จัดให้มีการสูบน้ำตะกอนส่วนเกิน จากระบบบำบัดน้ำเสีย		รูปที่ 3-25

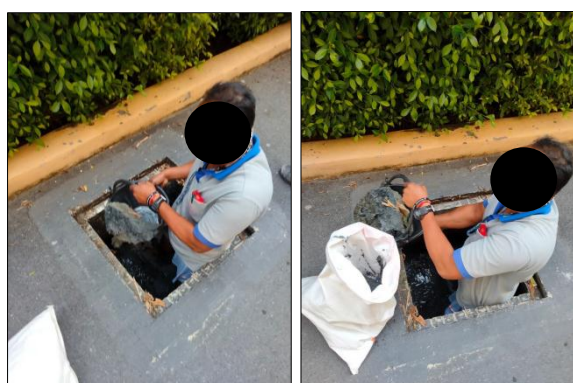
รูปที่ 3-34 ขุดลอกท่อระบายน้ำ

3.3 การจัดการน้ำเสียและ สิ่งปฏิกูล (ต่อ)		รักษาคุณภาพสิ่งแวดล้อม พ.ศ.2535			
3.4 การระบายน้ำและการ ป้องกันน้ำท่วม	<p>1. ระบบระบายน้ำทิ้ง น้ำเสียจากอาคารที่ผ่านการบำบัดแล้ว จะมีค่า BOD ไม่เกิน 20 มิลลิกรัม/ลิตร และสาร แขวนลอยไม่เกิน 30 มิลลิกรัม/ลิตร จะเข้าสู่บ่อ เก็บน้ำรดต้นไม้ ขนาด 30ลูกบาศก์เมตร โดย บางส่วนจะกลับมารดน้ำต้นไม้ และส่วนน้ำทิ้งที่ เหลือจะระบายออกสู่ท่อระบายน้ำสาธารณะริม ถนนกะตะ</p> <p>2. ระบบระบายน้ำฝน จัดให้มีท่อระบายน้ำฝนซึ่งเป็นท่อ ค.ส.ล. (ท่อ RCP) ขนาด ๑0.30 เมตร ๑0.60 เมตร ๑0.80 เมตร และ ๑1 เมตร ความลาดชัน 1 : 500 พร้อมด้วย บ่อพักน้ำ (MH) ขนาด 0.60x0.60เมตร เพื่อรองรับน้ำฝนและรวบรวม เข้าสู่บ่อหนองน้ำฝน ขนาด 1,300 ลูกบาศก์ เมตร และระบายออกสู่ท่อระบายน้ำสาธารณะ ริมถนนกะตะต่อไป</p>	<p>1. ดูแลและตรวจสอบระดับน้ำใน บ่อหนองน้ำฝนขนาด 1,300 ลูกบาศก์เมตร จำนวน 1 บ่อ ให้ มีประสิทธิภาพในการรองรับ น้ำฝนได้อย่างเพียงพอ</p> <p>2. ดูแลและตรวจสอบท่อระบาย น้ำฝนภายใน รวมทั้งเครื่องสูบน้ำ อุปกรณ์ต่างๆ ให้มีสภาพดีอยู่ เสมอ เพื่อประสิทธิภาพในการ รวบรวมน้ำฝนเข้าสู่บ่อหนอง น้ำฝน</p> <p>3. จัดให้มีการขุดลอกตะกอน และ ทำความสะอาดท่อระบายน้ำ และบ่อหนองน้ำฝนเป็นประจำ อย่างน้อย 6 เดือน และเพิ่ม ความถี่ในฤดูฝนเป็นทุก 1 เดือน หรือเมื่อท่อมีตะกอนอุดตัน</p>	<p>ดูแลและตรวจสอบระดับน้ำในบ่อ หนองน้ำฝน ให้มีประสิทธิภาพใน การรองรับน้ำฝนได้อย่างเพียงพอ</p> <p>จัดให้มีการขุดลอกตะกอน และ ทำความสะอาดท่อระบายน้ำ</p>		<p>รูปที่ 3-34</p>

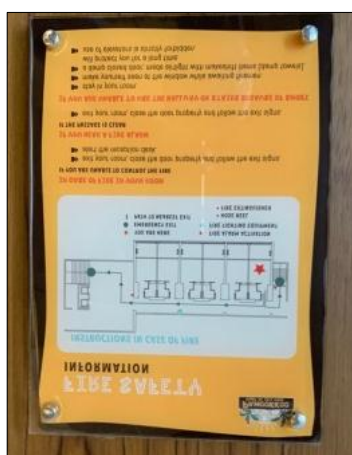
รูปที่ 3-49 ผังเส้นทางหนีไฟภายในห้องพัก

1.3 การเกิดแผ่นดินไหวและสึนามิ	<u>การเกิดแผ่นดินไหว</u> กรมทรัพยากรธรณีได้จัดขึ้นในปี พ.ศ.2559 ได้กำหนดค่าระดับความรุนแรงของแผ่นดินไหวไว้ 5 ระดับ สำหรับพื้นที่โครงการตั้งอยู่ที่ หมู่ที่ 2 (บ้านกะตะ) ตำบลกะรน อำเภอเมืองภูเก็ต จังหวัดภูเก็ต มีความรุนแรงตามมาตรวัด	1. จัดทำแผนที่แสดงเส้นทางอพยพหนีภัยเพื่อประชาสัมพันธ์ให้ผู้ใช้บริการ และพนักงานในโครงการทราบถึงเส้นทางหนีภัยกรณีเกิดเหตุฉุกเฉิน และเพื่อให้ผู้ให้บริการและพนักงานใน	จัดทำแผนที่แสดงเส้นทางอพยพหนีภัยไว้บริเวณห้องพัก และโถงทางเดินอาคารของโครงการ		รูปที่ 3-49

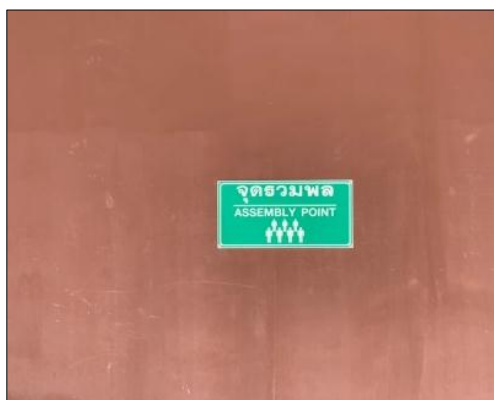
รูปที่ 3-53 จุติรวมพล

5. โครงการจัดให้มีจุดรวมพล จำนวน 2 จุด รวมพื้นที่ทั้งหมด 510 ตารางเมตร โดยจุดรวมพล ที่ 1 อยู่บริเวณหน้าอาคาร G มี พื้นที่ 465 ตารางเมตร และจุด รวมพลที่ 2 อยู่บริเวณหน้าอาคาร A มีพื้นที่ 45 ตารางเมตร	จัดให้มีจุดรวมพลภายใน โครงการ		รูปที่ 3-53
