บทที่ 2

การปฏิบัติตามมาตรการป้องกันและแก้ไขผลกระทบสิ่งแวดล้อม

ฉบับประจำเดือนกรกฎาคม – ธันวาคม พ.ศ.2565

โครงการ โรงแรม ภูเก็ต แมริออท รีสอร์ท แอนด์สปา หาดในยาง (ส่วนขยาย) ตั้งอยู่เลขที่ 92 หมู่ 3 บ้านสาคุ หาดในยาง ตำบลสาคุ อำเภอดง จังหวัดภูเก็ต 83110 ปัจจุบันเปิดดำเนินการภายใต้ชื่อโรงแรม ภูเก็ต แมริออท รีสอร์ท แอนด์สปา หาดในยางบีช โดย บริษัท ทีซีซี ลักซ์ซูรีโอเทลส์ และรีสอร์ท จำกัด ซึ่งเป็นโครงการเป็นโรงแรมประกอบด้วยอาคาร จำนวน 31 อาคารเป็นอาคารห้องพักโรงแรมจำนวน 11 อาคาร อาคารหอพักพนักงาน จำนวน 1 อาคาร อาคารส่วนบริการ จำนวน 8 อาคาร และอาคารบ้านพัก จำนวน 11 อาคาร มีจำนวนห้องพักทั้งสิ้น 183 ห้อง ตั้งอยู่บนเนื้อที่ขนาด 28 ไร่ 20.5 ตารางวา หรือคิดเป็น 44,882.0 ตารางเมตร ทั้งนี้โครงการเข้าข่ายที่จะต้องศึกษาและจัดทำรายงานการวิเคราะห์ผลกระทบสิ่งแวดล้อมซึ่งโครงการได้ดำเนินการจัดทำรายงานฯ ส่งให้ สผ.พิจารณาจนได้รับความเห็นชอบแล้ว ตามหนังสือที่ทส1009.5/10539 ลงวันที่ 26 กันยายน 2557 โดยหนังสือเห็นชอบได้กำหนดมาตรการป้องกันและแก้ไขผลกระทบสิ่งแวดล้อมและมาตรการติดตามตรวจสอบผลกระทบสิ่งแวดล้อม เพื่อเป็นแนวทางให้โครงการปฏิบัติรวมไปถึงเสนอรายงานผลการปฏิบัติตามมาตรการฯ ต่อหน่วยงานอนุญาต และหน่วยงานที่เกี่ยวข้อง รวมทั้งสำนักงานนโยบายและแผนทรัพยากรธรรมชาติและสิ่งแวดล้อม(สผ.) ทุก 6 เดือน

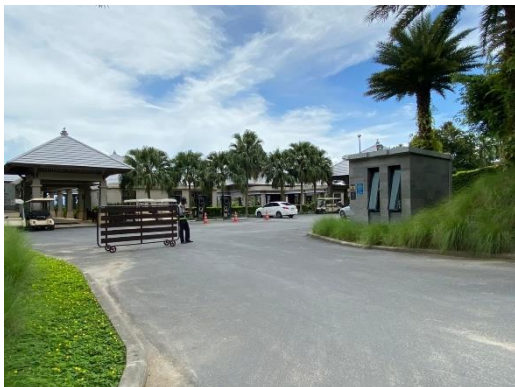
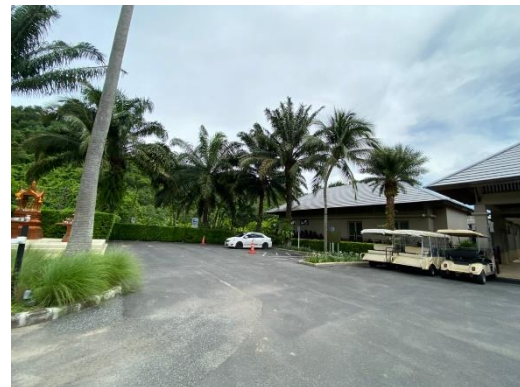
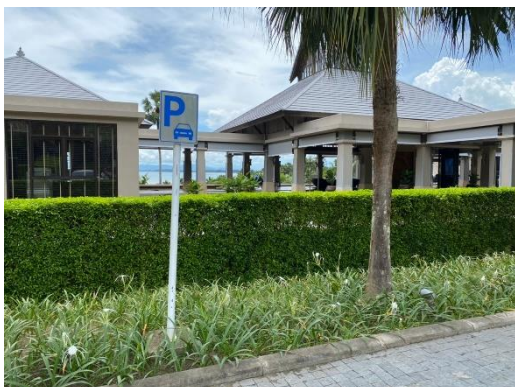
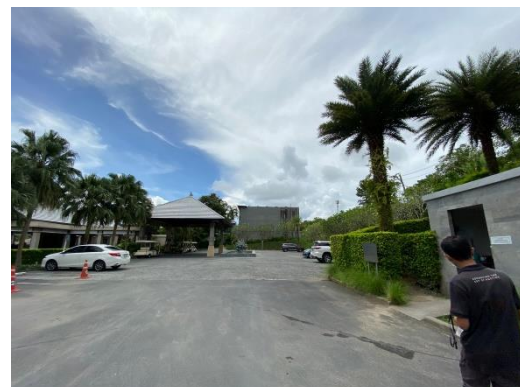
ภาพที่ 2.2-13 ป้ายโครงการและเจ้าหน้าที่อำนวยความสะดวก

4. การใช้ประโยชน์ที่ดินตามกฎหมายกระทรวงฉบับที่ 20 (พ.ศ.2532) ออกตามในพระราชบัญญัติควบคุมอาคาร พ.ศ.2522	-	-	-
3.2 การคมนาคมขนส่ง	1. ติดป้ายโครงการลูกศรแสดงทิศทางบริเวณเข้า-ออกโครงการที่สามารถมองเห็นได้ชัดเจนแนะนำระยะทางที่จะชะลอรถได้ทันก่อนเข้าสู่โครงการได้อย่างปลอดภัย	โครงการจัดให้มีป้ายชื่อโครงการที่สามารถเห็นได้แต่ไกล เจ้าหน้าที่คอยอำนวยความสะดวกบริเวณทางเข้าออก และบอกเส้นทางเดินรถ	-	ภาพที่ 2.2-13

2. ควบคุมการจราจรบริเวณทางเข้า-ออกพื้นที่โครงการโดยจัดให้มีเจ้าหน้าที่รักษาความปลอดภัยควบคุมดูแลและตรวจรถเข้า-ออกโครงการและทางจราจรให้เพียงพอ	โครงการจัดให้มีเจ้าหน้าที่รักษาความปลอดภัย และคอยอำนวยความสะดวกบริเวณทางเข้าออก ตลอดเวลา	-	ภาพที่ 2.2-13

3. เวลากลางคืนจัดให้มีระบบไฟฟ้าส่องสว่างบริเวณทางเข้า-ออกโครงการและทางจราจรให้เพียงพอ	ในเวลากลางคืนโครงการจัดให้มีระบบส่องสว่างบริเวณทางเข้าโครงการเส้นทางภายในโครงการ	-	ภาพที่ 2.2-13

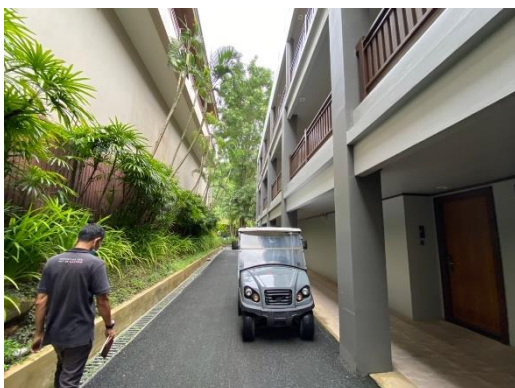
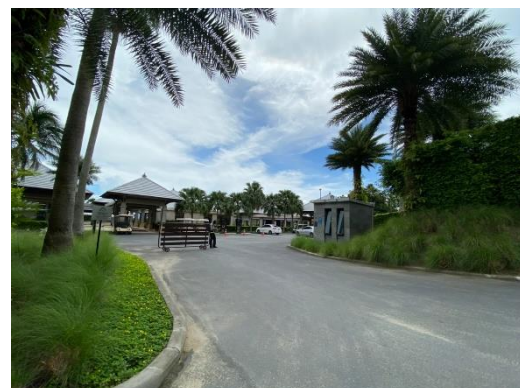
ภาพที่ 2.2-14 ที่จอดรถภายในโครงการ

3. คุณค่าการใช้ประโยชน์ของมนุษย์ (ต่อ)				
3.2 การคมนาคมขนส่ง (ต่อ)	4. โครงการจัดให้มีที่จอดรถยนต์ของโครงการทั้งสิ้นจำนวน 34 คัน (ที่จอดรถคนพิการ จำนวน 2 คัน และที่จอดรถบัส จำนวน 2คัน) เป็นที่จอดรถยนต์ภายนอกอาคารทั้งหมดซึ่งลักษณะที่กับแนวทางเดินรถโดยที่จอดรถยนต์มีขนาดความกว้าง 2.4 เมตร และความยาว 5.0 เมตร หาที่จอดรถยนต์แบบขนานกับแนวทางรถมีขนาดความกว้าง 2.4 เมตร และความยาว 6.0 เมตร และจัดให้มีพื้นที่ว่างข้างที่จอดรถกว้าง 1.0 เมตร ซึ่งเป็นไปตามประกาศกระทรวงฉบับที่ 7 (พ.ศ. 2517) และฉบับที่ 64 (พ.ศ.2555) ร้านเพียงพอต่อผู้พักอาศัยและการใช้บริการต่างๆเพื่อเป็นการป้องกันไม่อาศัยในโครงการจอดกีดขวางทางจราจร	โครงการจัดให้มีที่จอดรถสำหรับนักท่องเที่ยว จำนวน 34 คัน โดยเป็นที่จอดรถคนพิการ 2 คัน และที่จอดรถบัส 2 คันโดยมีการติดป้ายชัดเจน	-	ภาพที่ 2.2-14

5. ห้ามจอดรถทุกชนิดบริเวณทางเข้าออกโครงการบนถนนสาธารณะและบริเวณไหล่ทางหน้าโครงการ	โครงการห้ามไม่ให้จอดรถทุกชนิดบริเวณทางเข้าออกโครงการบนถนนสาธารณะและบริเวณไหล่ทางหน้าโครงการ	-	ภาพที่ 2.2-14

6. จัดให้มีระบบการจราจรที่ปลอดภัยโดยติดป้ายแสดงทิศทางการเดินรถเข้า-ออกภายในพื้นที่	โครงการจัดให้มีเจ้าหน้าที่ คอยบอกเส้นทางการเดินรถโดยยึดประเทศไทย คือ ขับรถชิดเลนส์ซ้ายมือ	-	ภาพที่ 2.2-14

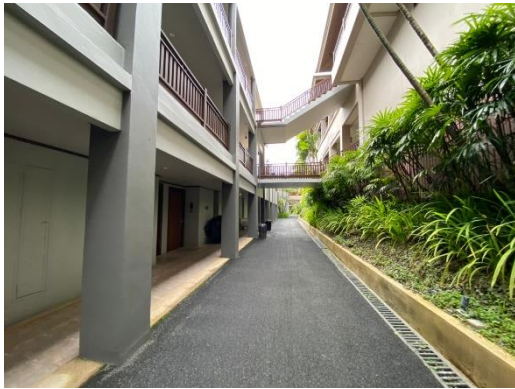
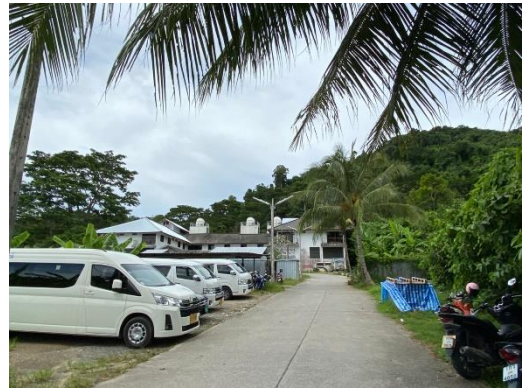
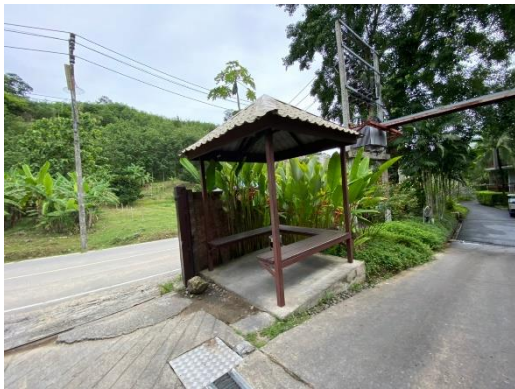
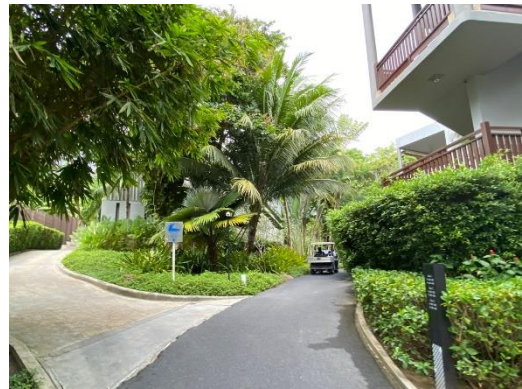
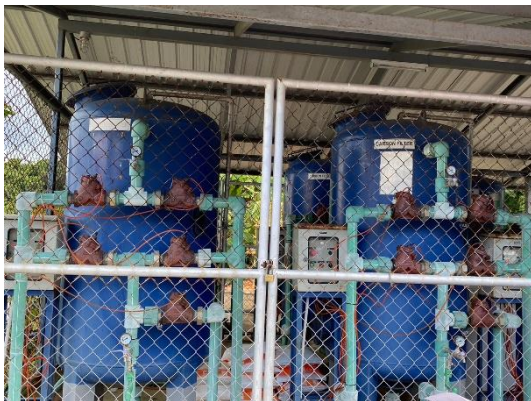
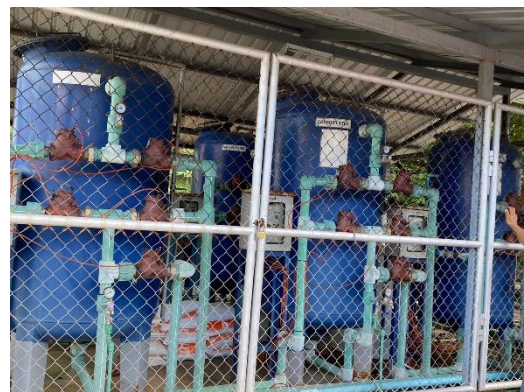
ภาพที่ 2.2-15 เส้นทางคมนาคมภายในโครงการ

7. ติดป้ายจำกัดความเร็วภายในพื้นที่โครงการ	โครงการมีการติดป้ายจำกัดความเร็วภายในโครงการและให้เจ้าหน้าที่คอยควบคุมไม่ให้รถวิ่งเร็ว	-	ภาพที่ 2.2-14
	8. ทางเข้าออกหลักซึ่งอยู่บริเวณด้านหน้าโครงการ โดยทางเข้ามีความกว้าง 8.002 เมตร เดินรถทางเดียวทางออกมีความกว้าง 6 เมตร และถนนภายในโครงการมีความกว้างไม่น้อยกว่า 6 เมตรเดินรถทั้งสองทางและทางเดียว	โครงการมีการเปลี่ยนให้เลี้ยวทางเข้าออกด้านหน้าโครงการเพียงทางเดียว กว้าง 8 เมตร และถนนภายในโครงการมีความกว้าง 6 เมตร	-	ภาพที่ 2.2-15

3. คุณค่าการใช้ประโยชน์ของมนุษย์ (ต่อ)				
3.2 การคมนาคมขนส่ง (ต่อ)	9. ทางเข้าออกซึ่งอยู่บริเวณด้านข้างโครงการซึ่งเป็นทางเข้าสำหรับรถส่งของ และรถเก็บขยะของโครงการ	โครงการจัดให้มีทางเข้าบริเวณด้านข้างโครงการ เพื่อ-ส่งของรับและเก็บขยะจากห้องพักขยะรวม ของโครงการ	-	ภาพที่ 2.2-15

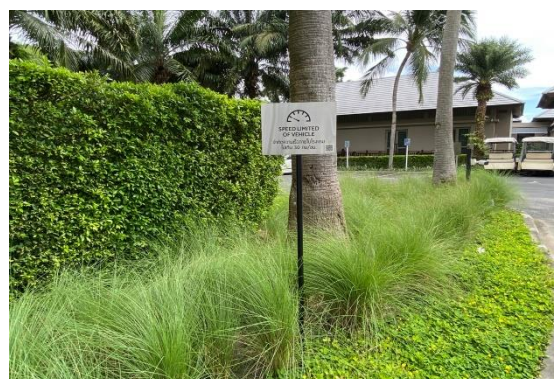
ภาพที่ 2.2-36 ป้ายจอดรถกรุณาดับเครื่องยนต์

2. ทำป้ายประชาสัมพันธ์ให้ดับเครื่องยนต์เมื่อจอดรถ	โครงการมีการติดป้ายให้ดับเครื่องยนต์เมื่อจอดรถรอ	-	ภาพที่ 2.2-36
	3. ปลุกต้นไม้ยืนต้นเป็นรั้วกันเสียงโดยรอบโครงการ	โครงการมีการปลูกต้นไม้รอบโครงการเพื่อให้เป็นพื้นที่ สีเขียวและเป็นรั้วกันเสียง	-	ภาพที่ 2.2-38
